## Raport z oględzin pojazdu

| Numer raportu | 11895/6/26-15201 | Data raportu | 14-06-2026 |

| Marka, model | OPEL Astra V Sports Tourer 1... |

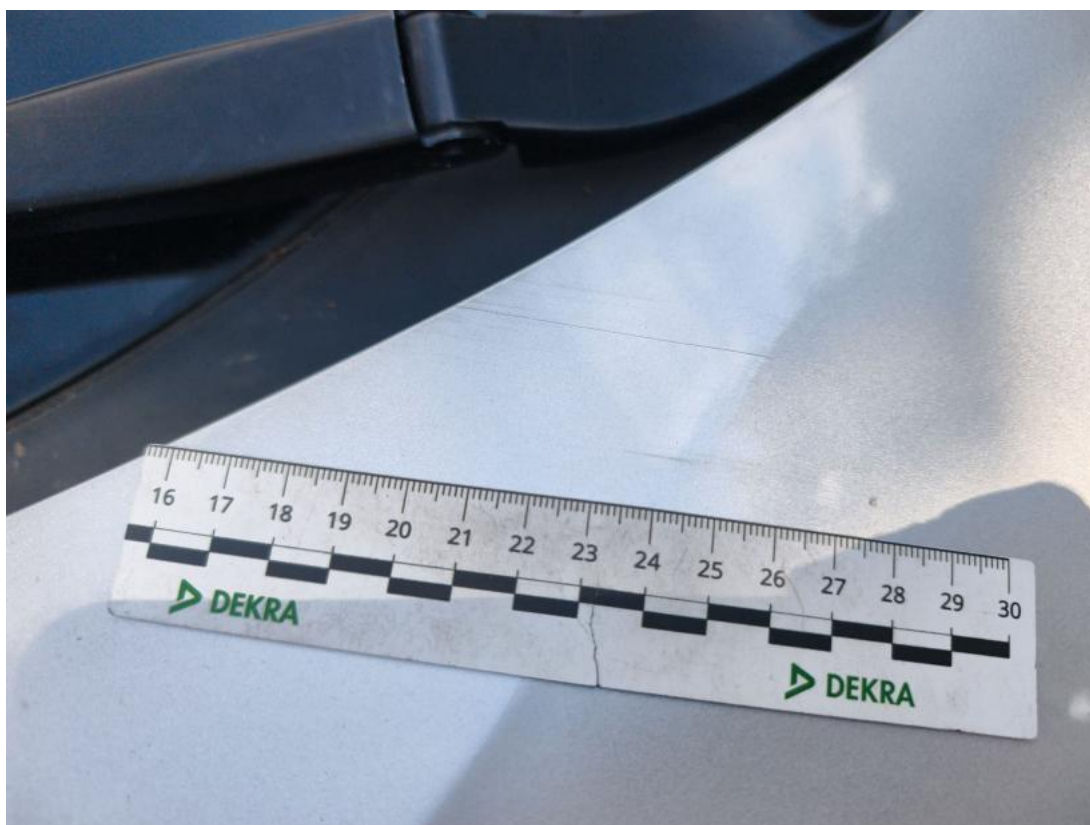
| Poz. | Nazwa pozycji | Opis uszkodzeń | Kwalifik. | Naprawa [rbg] |
|---|---|---|---|---|
| 9 | Pokrywa przednia | zarysowanie, odpryski lakieru, wgniecenie | | |

**Fot. 40**  
Pokrywa komory silnika - Rysa/odprysk 1

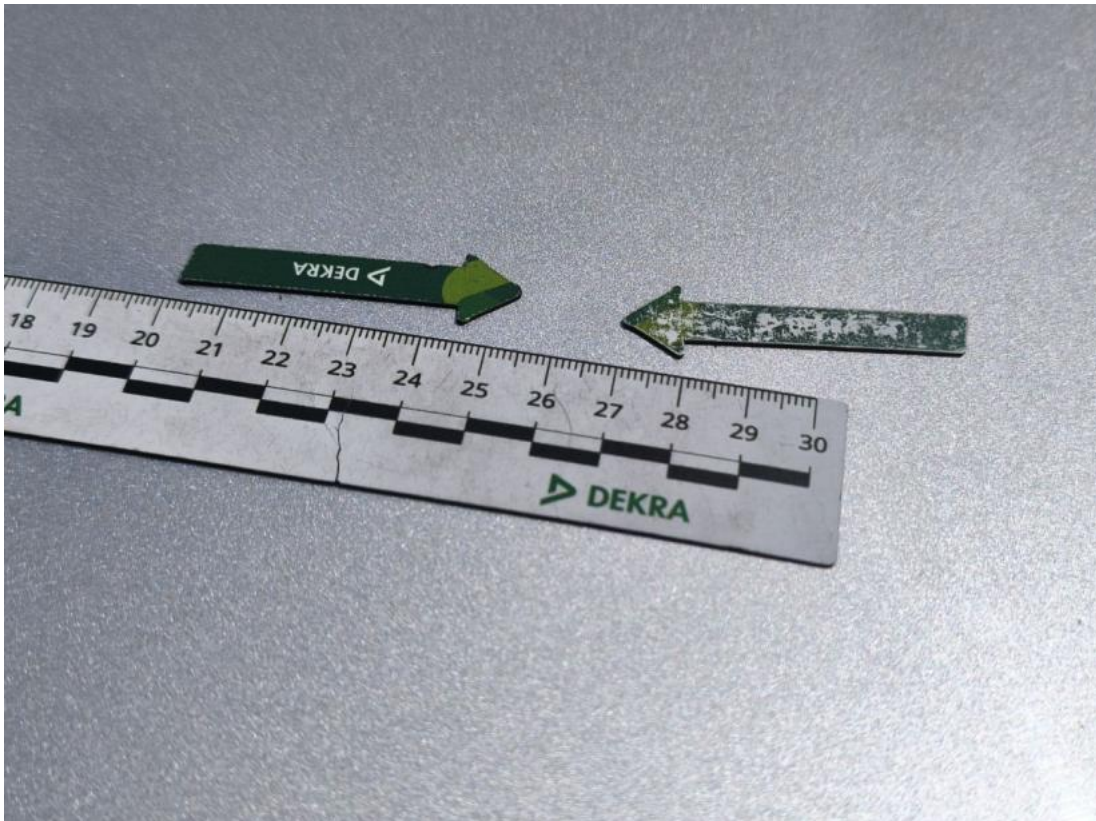
Pokrywa komory silnika - Wgniecenie/odkształcenie 1

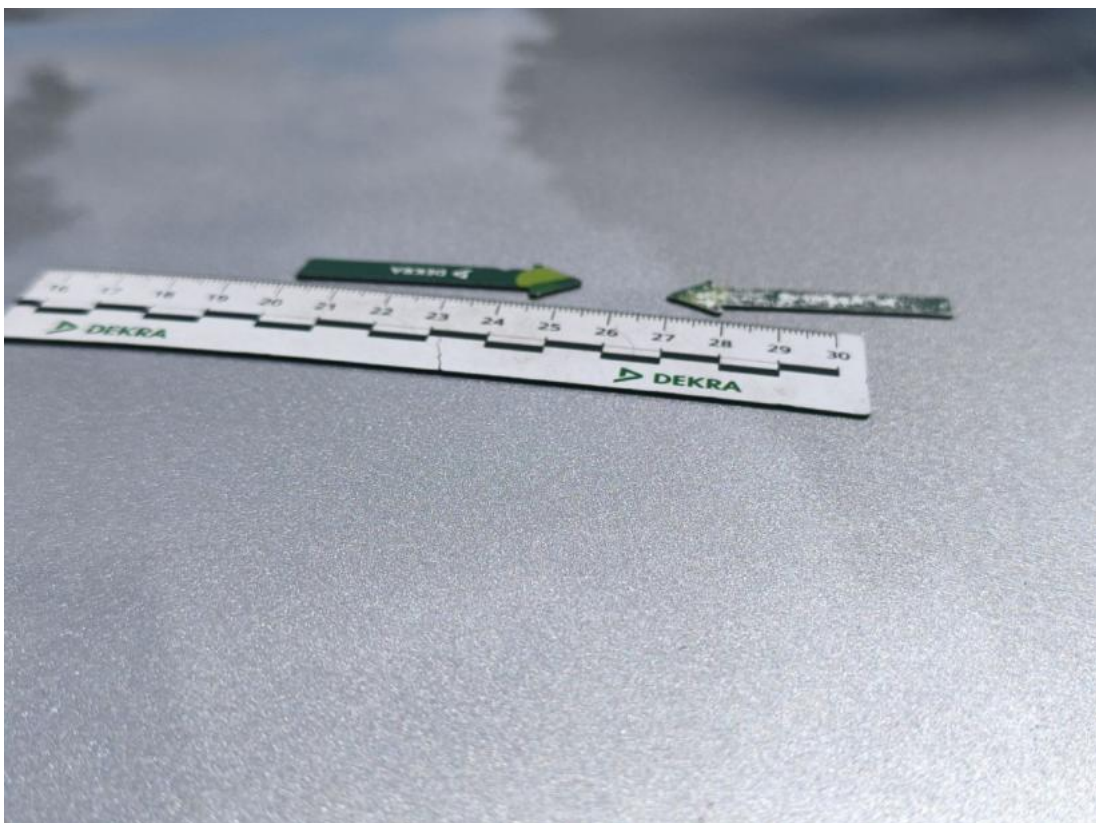
Pokrywa komory silnika() - Wgniecenie/odkształcenie 3

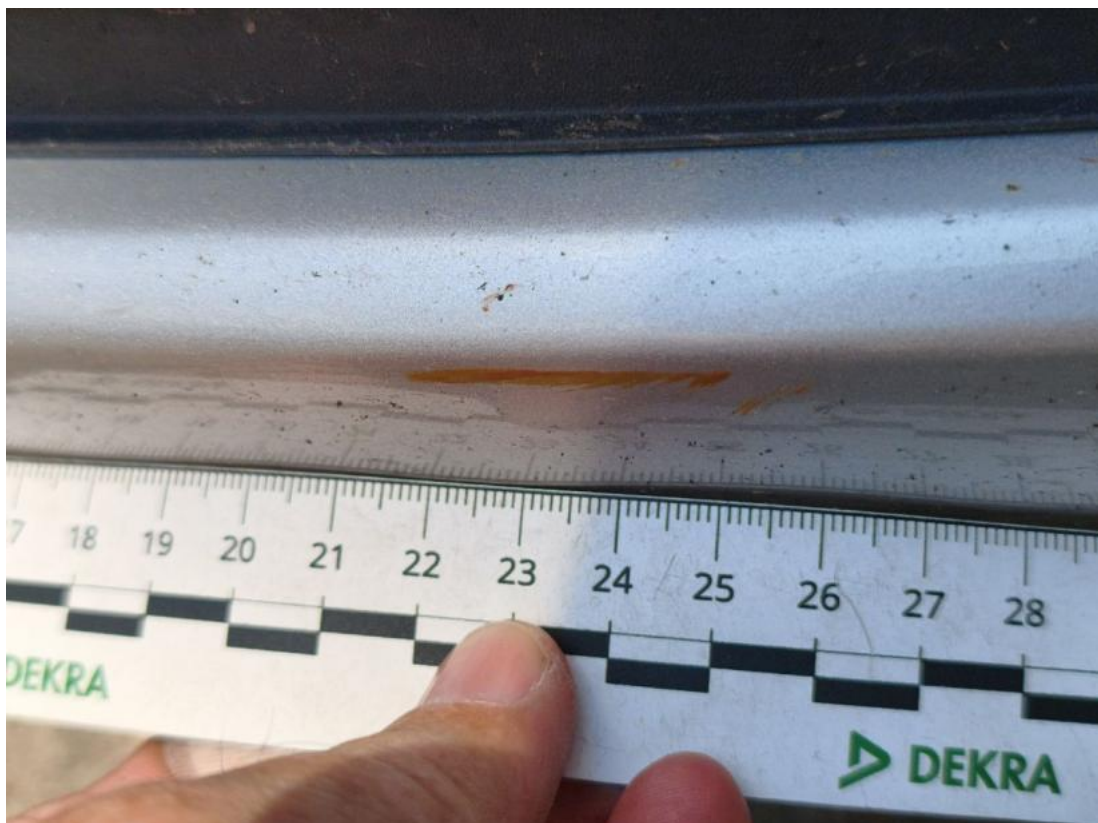
Zderzak - zdjęcie poglądowe 2

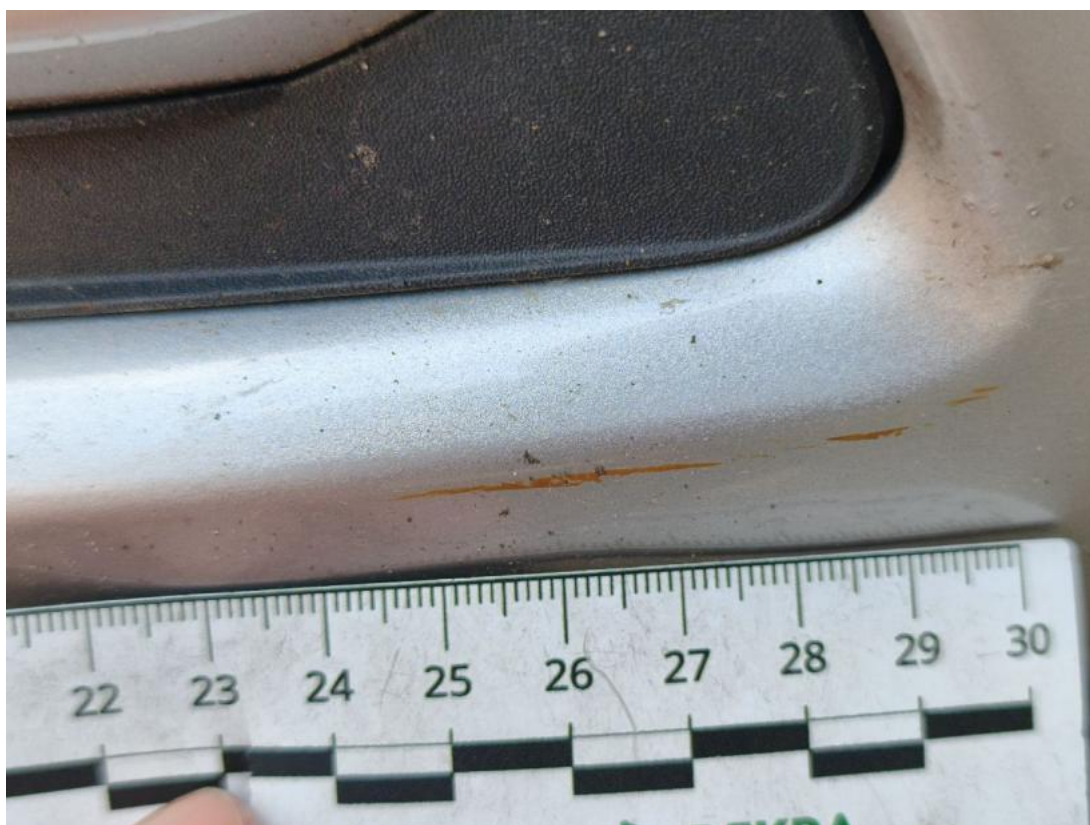
| Poz. | Nazwa pozycji | Opis uszkodzeń | Kwalifik. | Naprawa [rbg] |
|---|---|---|---|---|
| 2 | Okładzina zderzaka przedniego | zarysowanie, inne | NA | 0.2 |

Zderzak - Inne 2

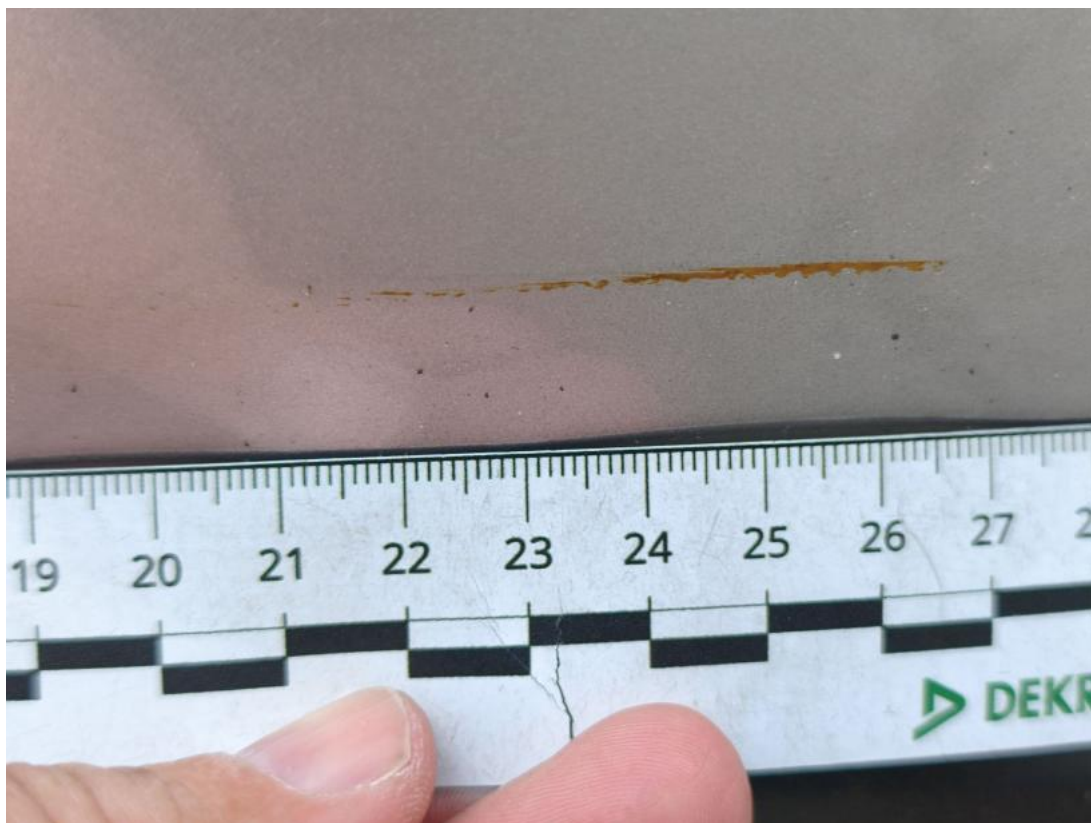
Zderzak() - Inne 3

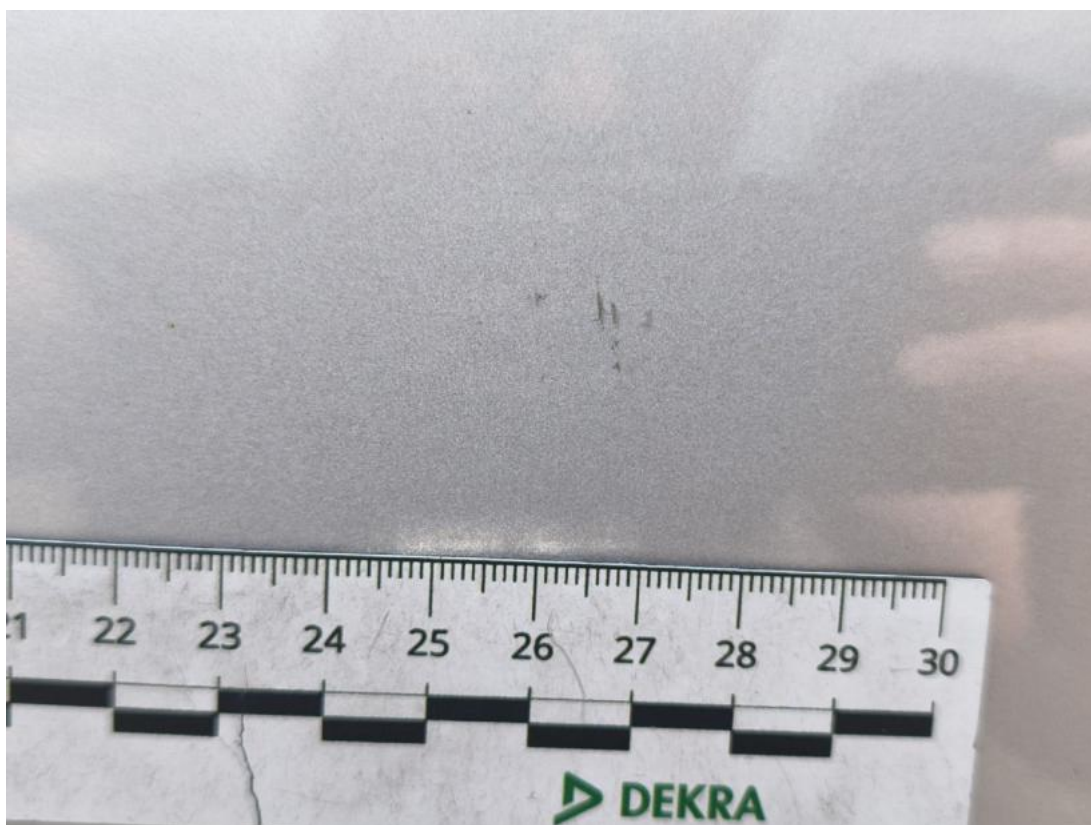
| Poz. | Nazwa pozycji | Opis uszkodzeń | Kwalifik. | Naprawa [rbg] |
|---|---|---|---|---|
| 11 | Drzwi przednie (nieuzbrojone) R | zarysowanie | | |

Drzwi przednie P - Rysa/odprysk 1

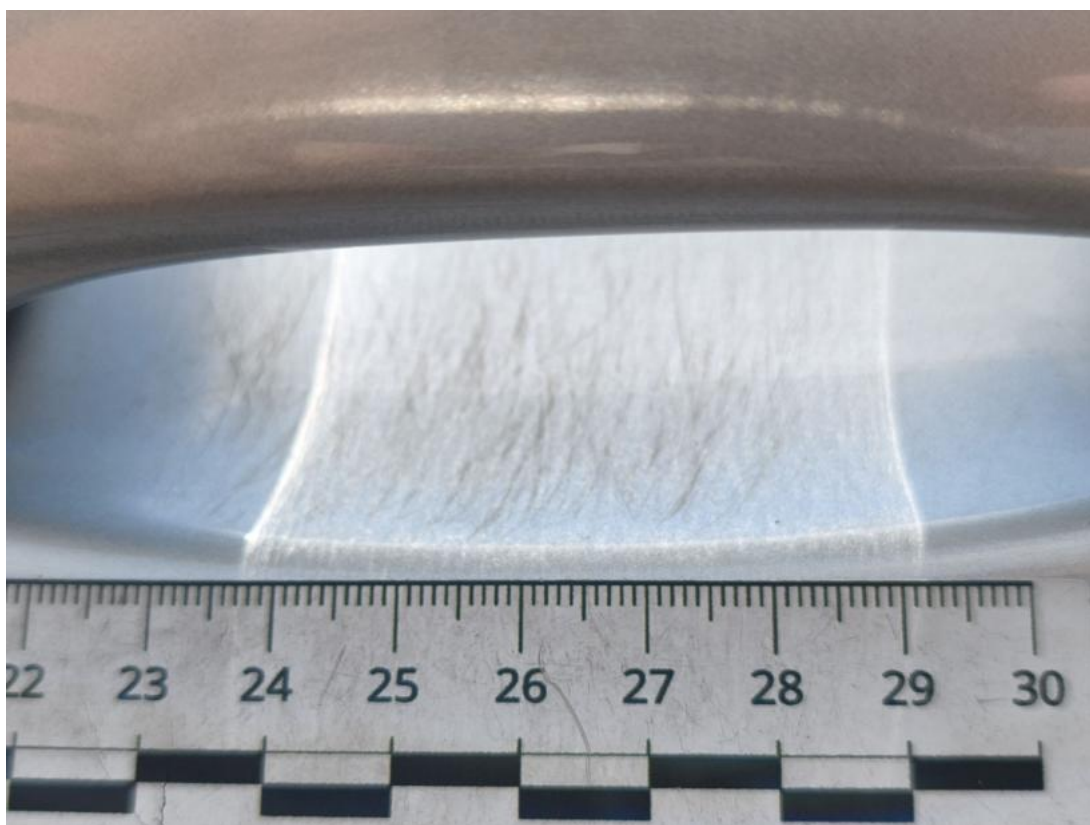
| Poz. | Nazwa pozycji | Opis uszkodzeń | Kwalifik. | Naprawa [rbg] |
|---|---|---|---|---|
| 15 | Drzwi tylne (nieuzbrojone) R | odpryski lakieru, zarysowanie | | |

Drzwi tylne P() - Rysa/odprysk 3

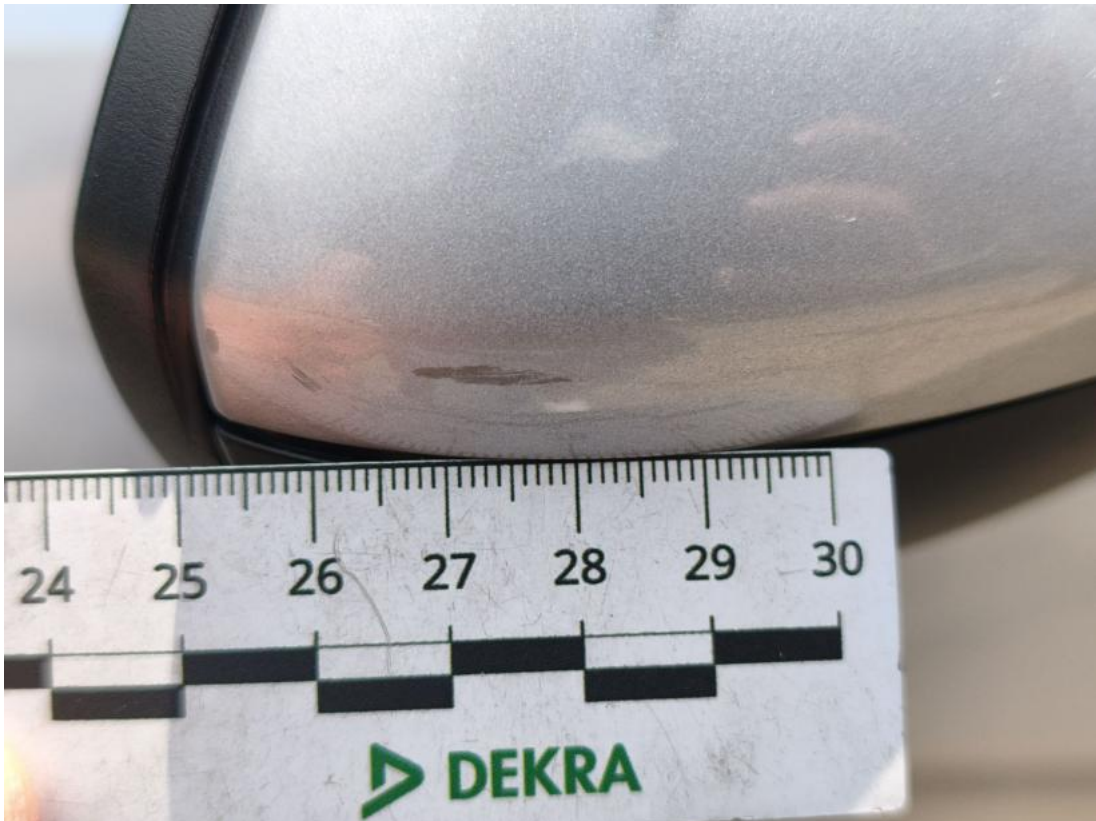
| Poz. | Nazwa pozycji | Opis uszkodzeń | Kwalifik. | Naprawa [rbg] |
|---|---|---|---|---|
| 13 | Oslona lusterka zewnętrznego R | zarysowanie | | |

Obudowa lusterka zew P - Rysa/odprysk 1

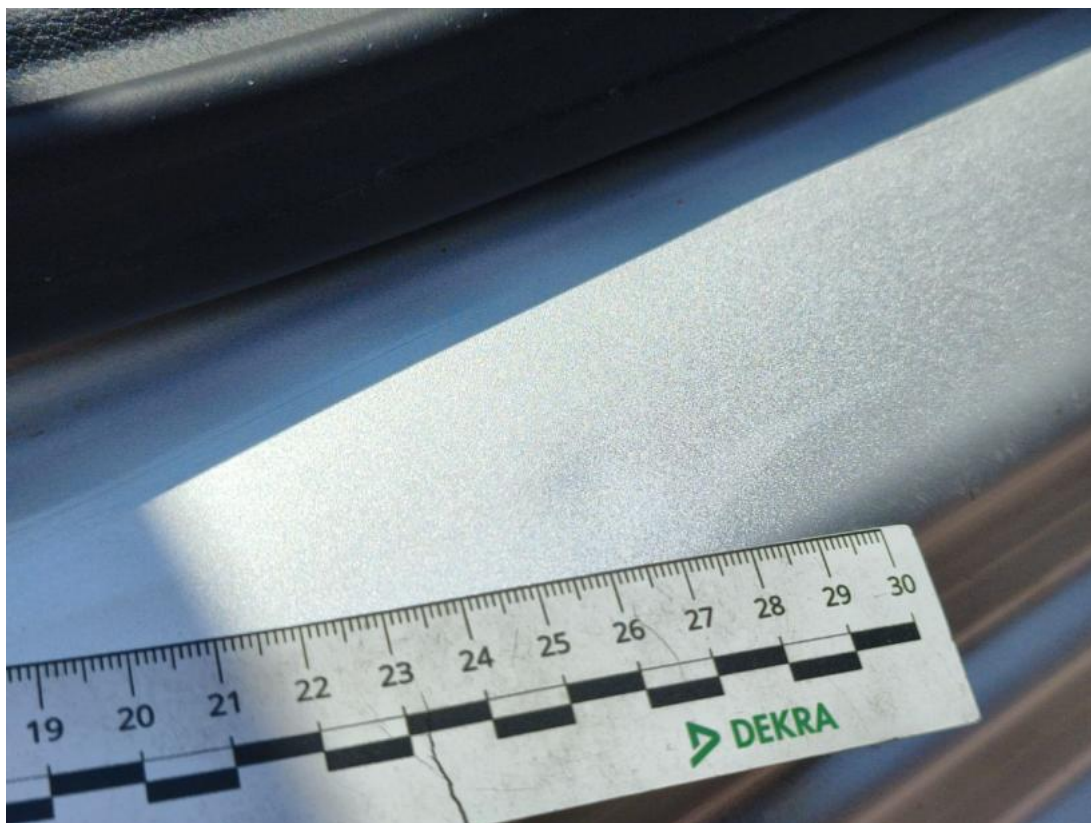
| Poz. | Nazwa pozycji | Opis uszkodzeń | Kwalifik. | Naprawa [rbg] |
|---|---|---|---|---|
| 17 | Próg R | wgniecenie, zarysowanie | | |

Próg P - Wgniecenie/odkształcenie 1

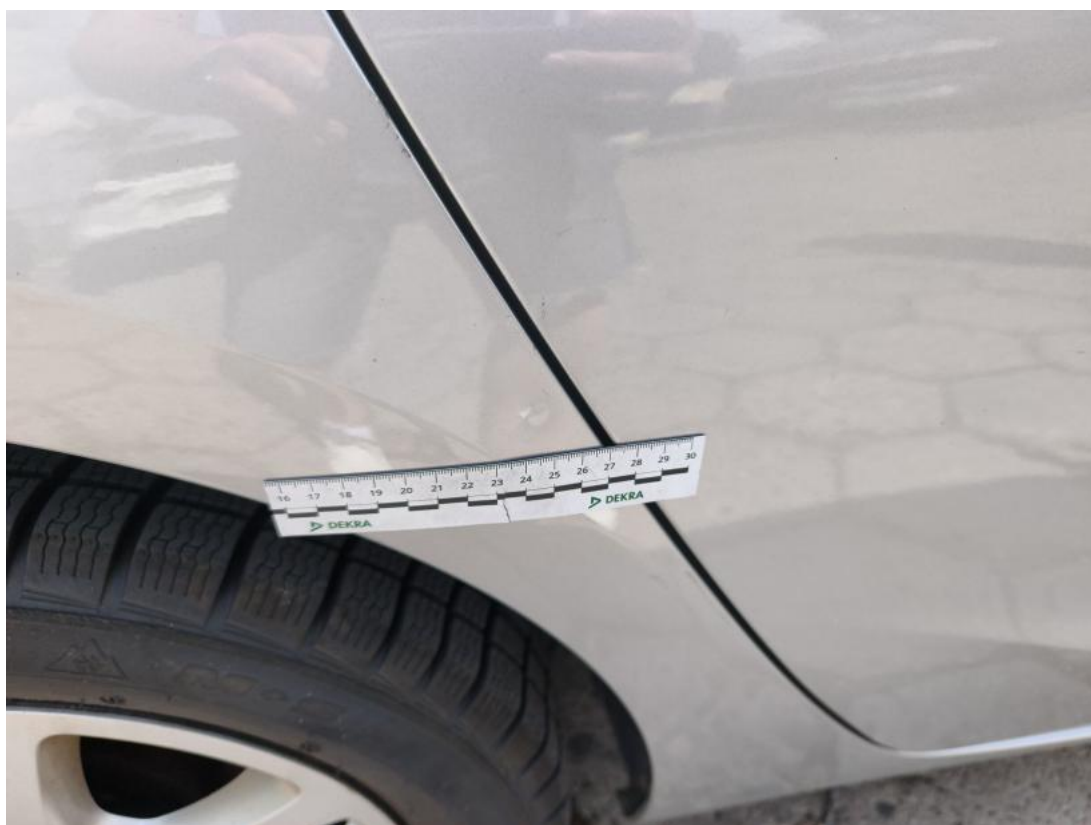
| Poz. | Nazwa pozycji | Opis uszkodzeń | Kwalifik. | Naprawa [rbg] |
|---|---|---|---|---|
| 18 | Błotnik tylny R | wgniecenie, wgniecenie | | |

Błotnik tylny P / Ściana boczna P - Wgniecenie/odkształcenie 1

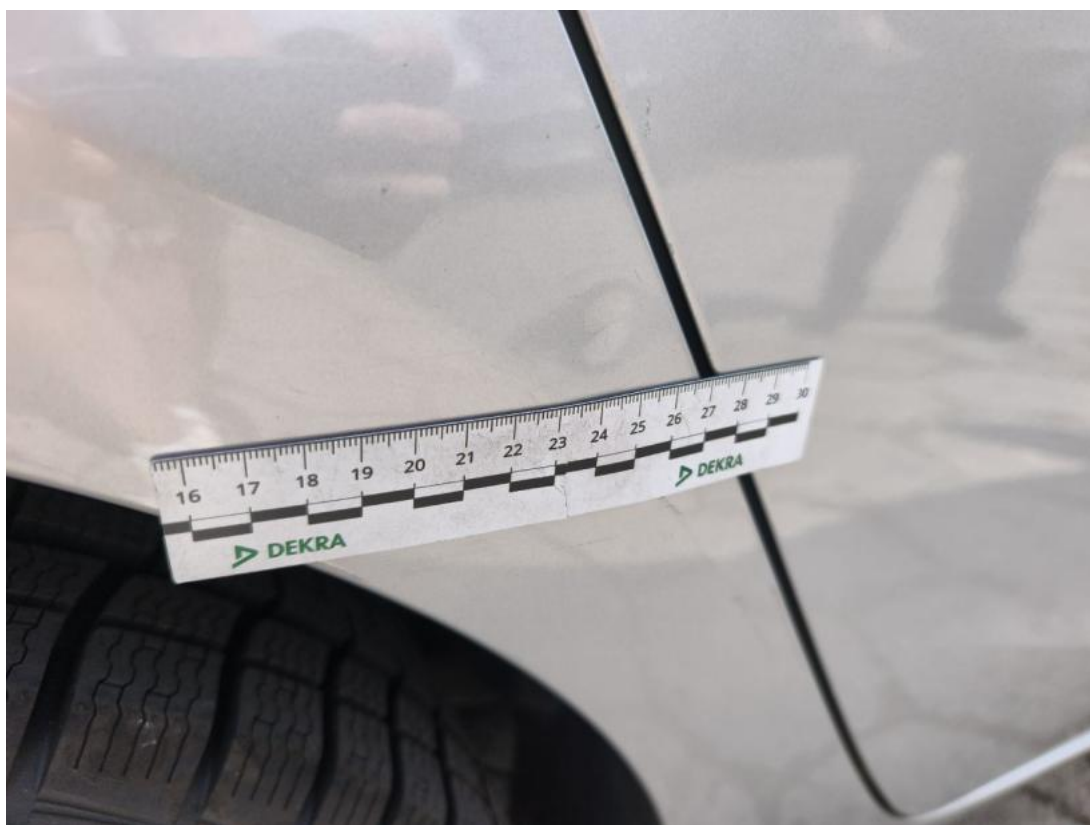
Błotnik tylny P / Ściana boczna P() - Wgniecenie/odkształcenie 3

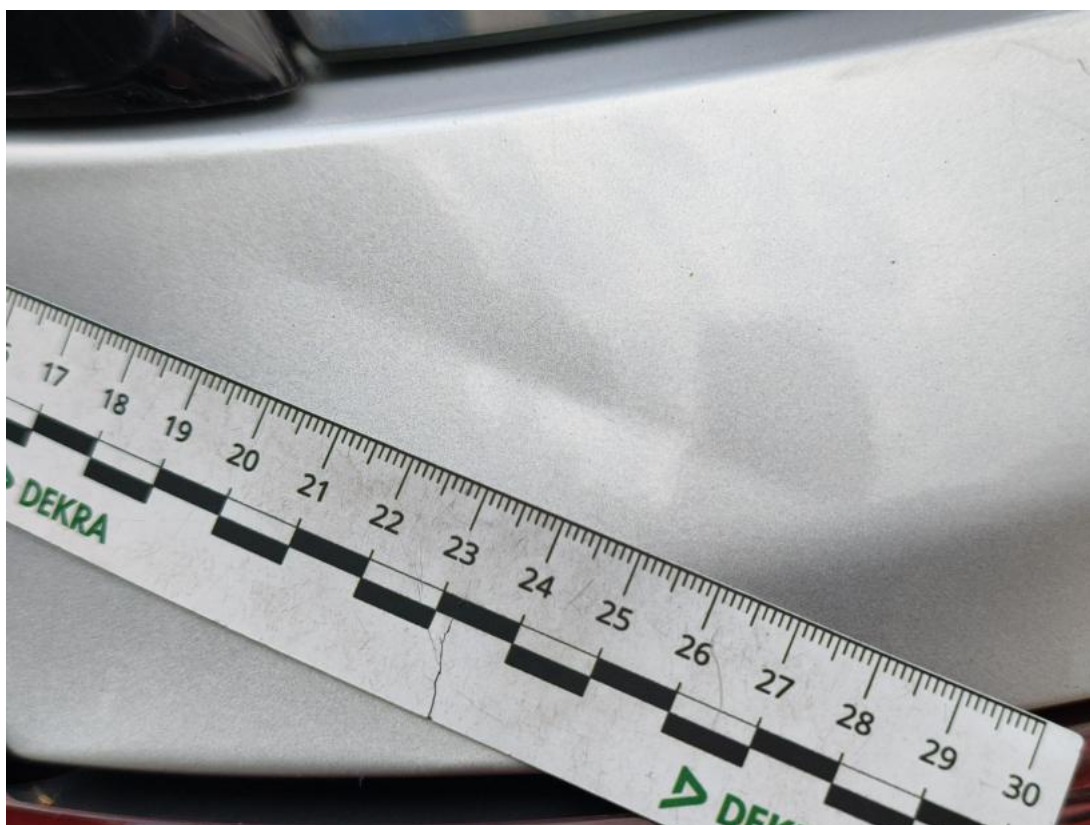
| Poz. | Nazwa pozycji | Opis uszkodzeń | Kwalifik. | Naprawa [rbg] |
|---|---|---|---|---|
| 8 | Pokrywa tylna | zarysowanie, wgniecenie | NA | 1.5 |

Pokrywy bagażnika() - Rysa/odprysk 3

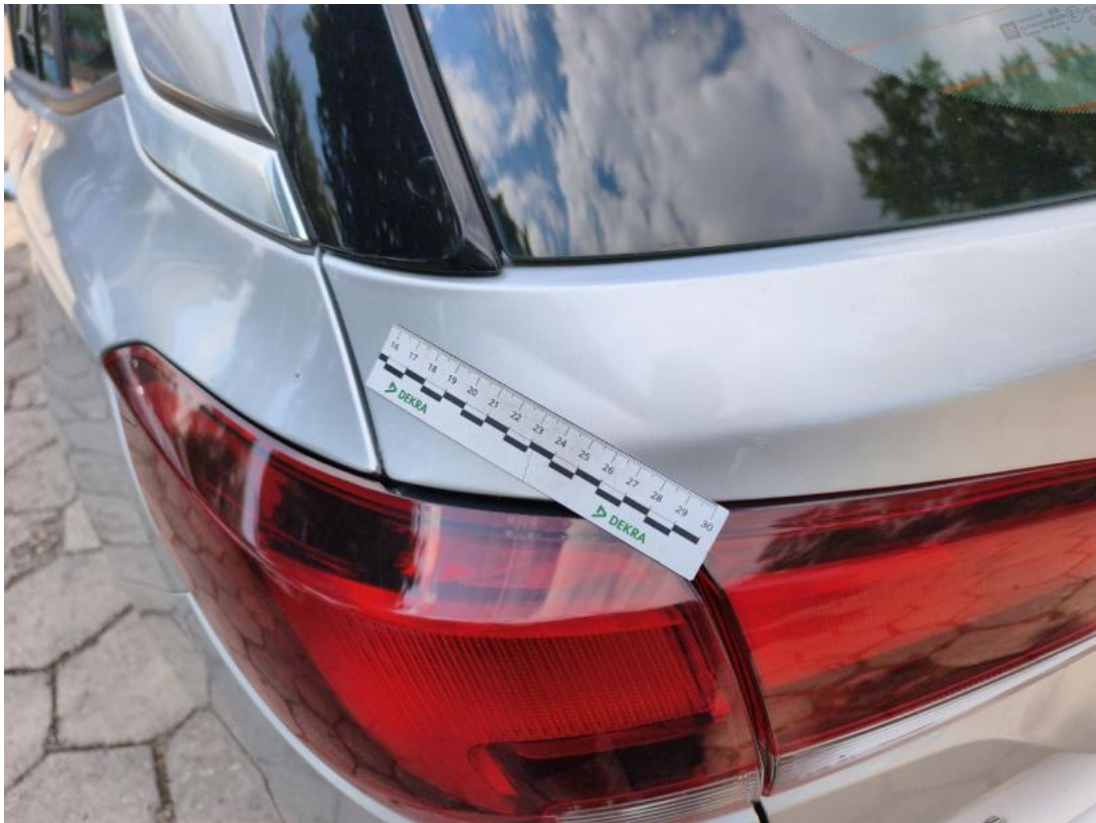
Pokrywy bagażnika - Wgniecenie/odkształcenie 1

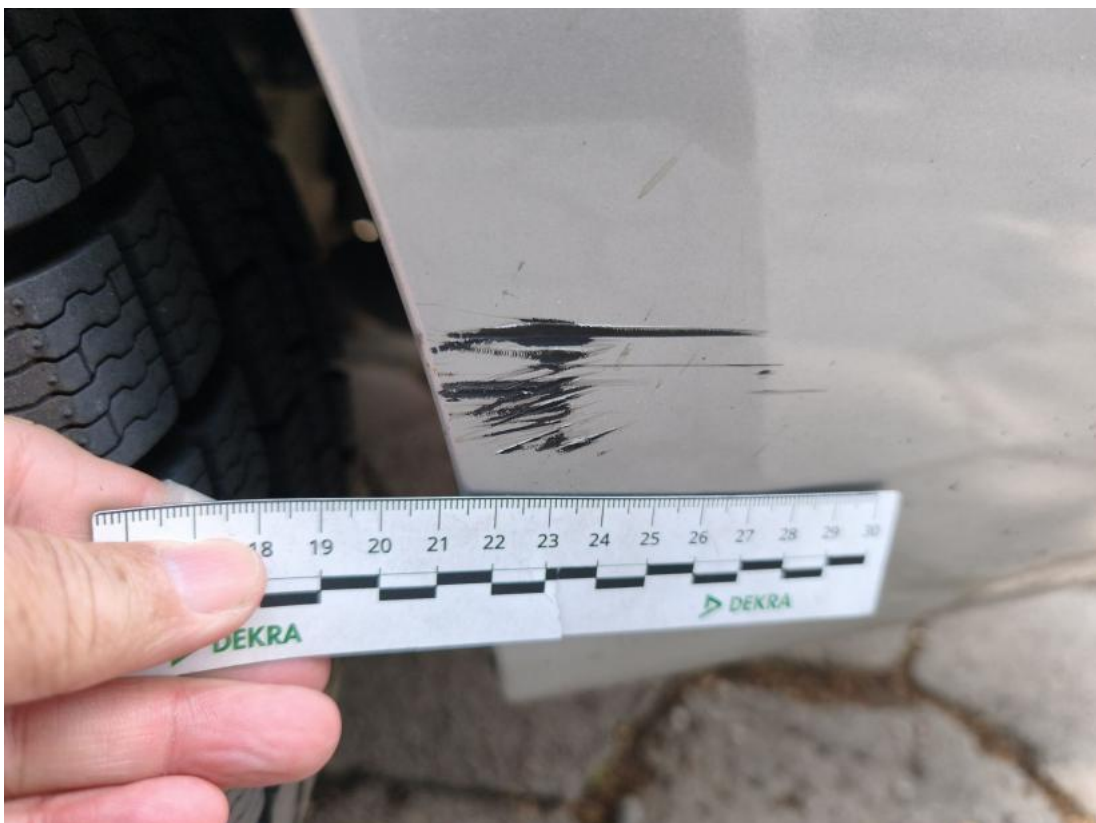
| Poz. | Nazwa pozycji | Opis uszkodzeń | Kwalifik. | Naprawa [rbg] |
|---|---|---|---|---|
| 6 | Okładzina zderzaka tylnego | zarysowanie | NA | |

Zderzak tylny - Rysa/odprysk 1

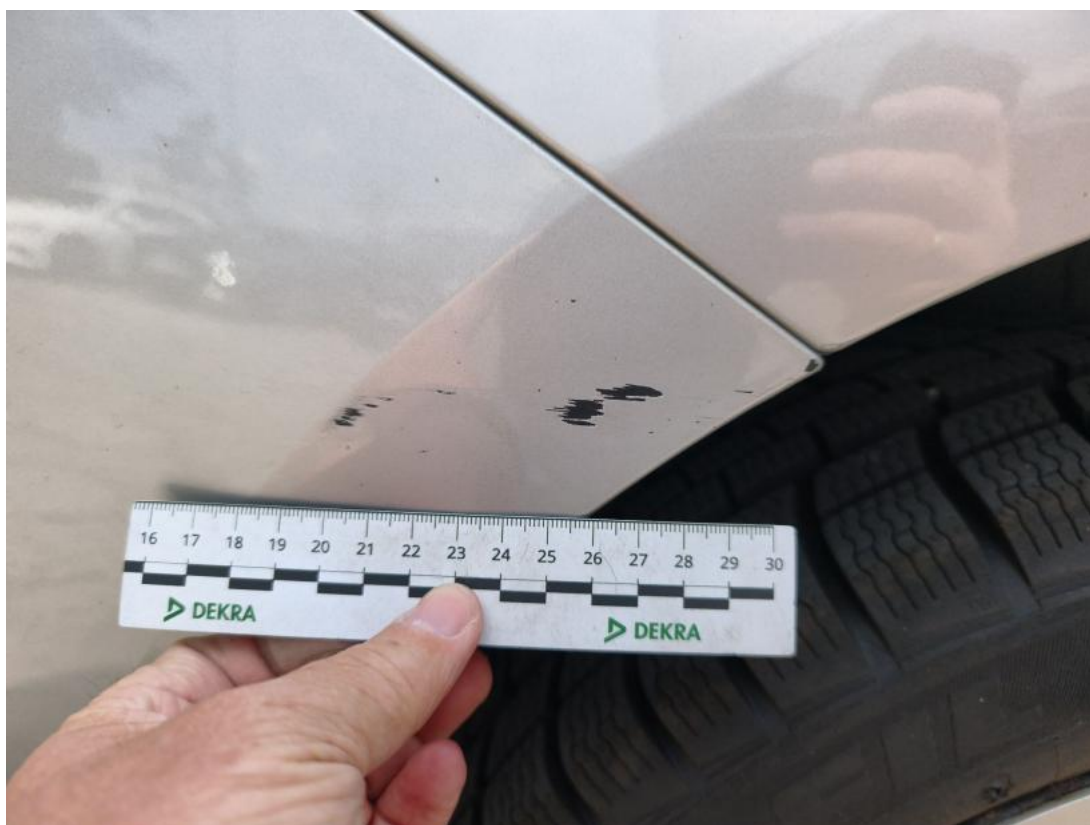
Zderzak tylny() - Rysa/odprysk 3

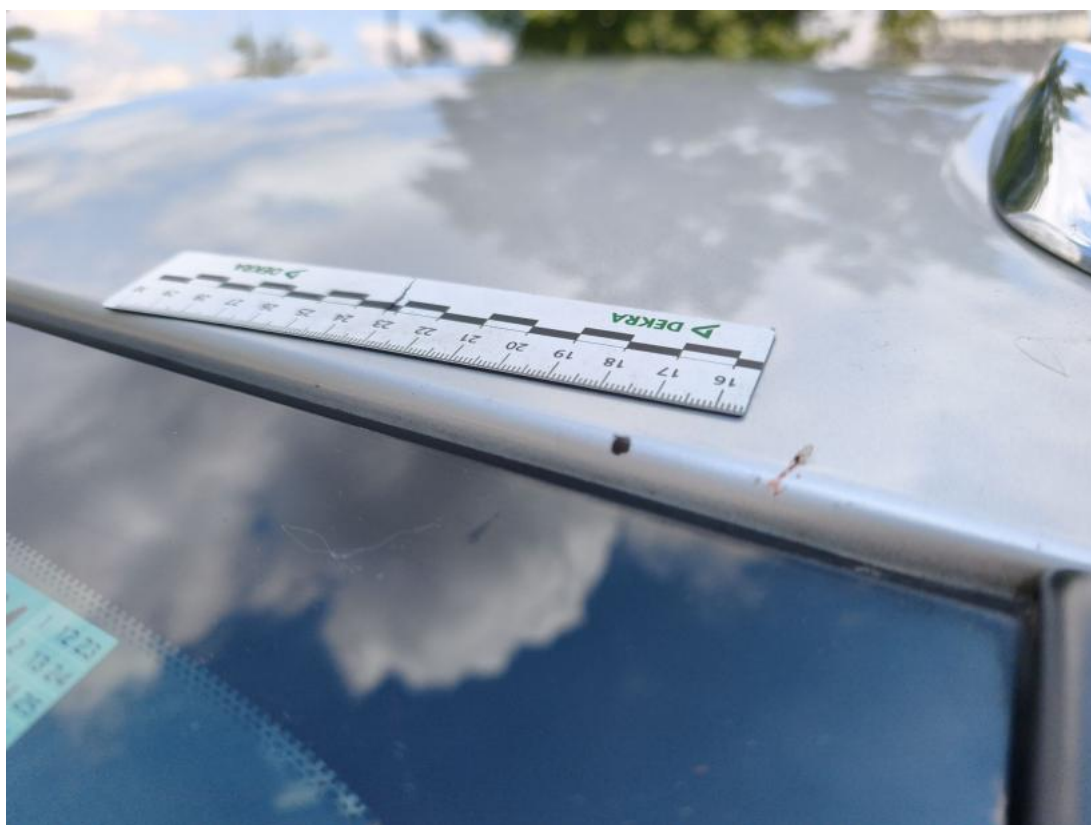
| Poz. | Nazwa pozycji | Opis uszkodzeń | Kwalifik. | Naprawa [rbg] |
|---|---|---|---|---|
| 3 | Dach | odpryski lakieru | NA | |

Dach - Rysa/odprysk 1

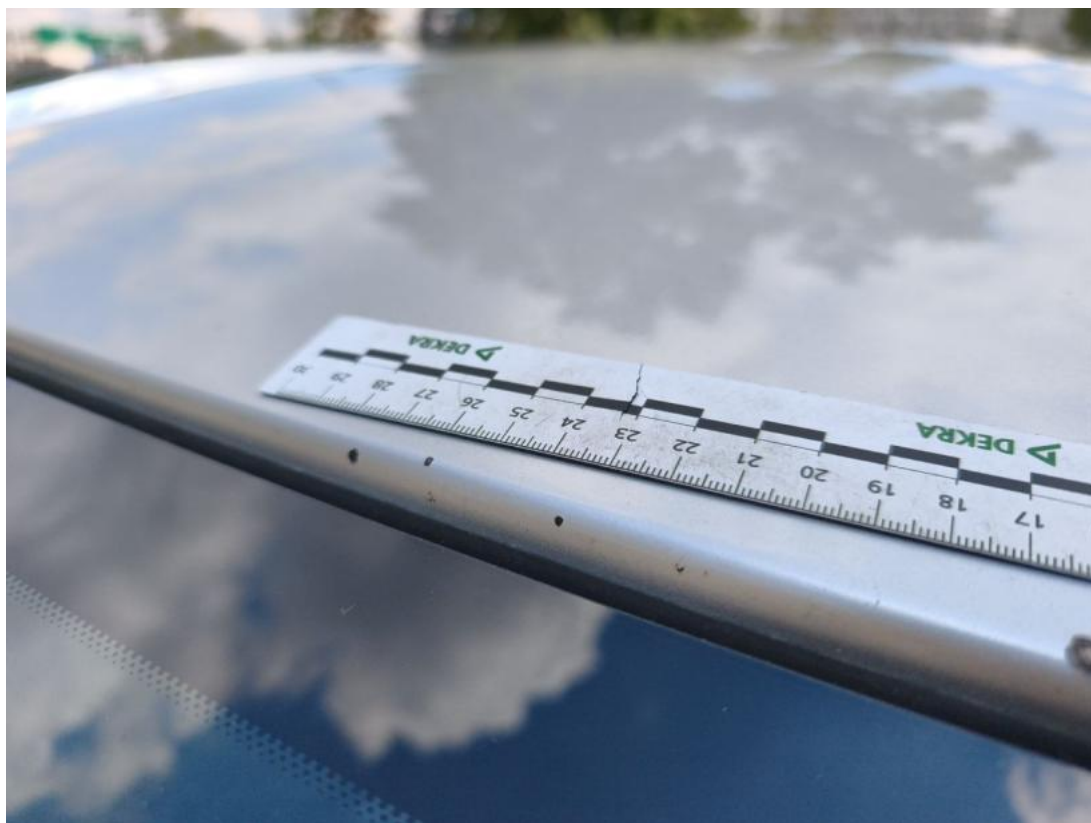
Dach - Rysa/odprysk 2

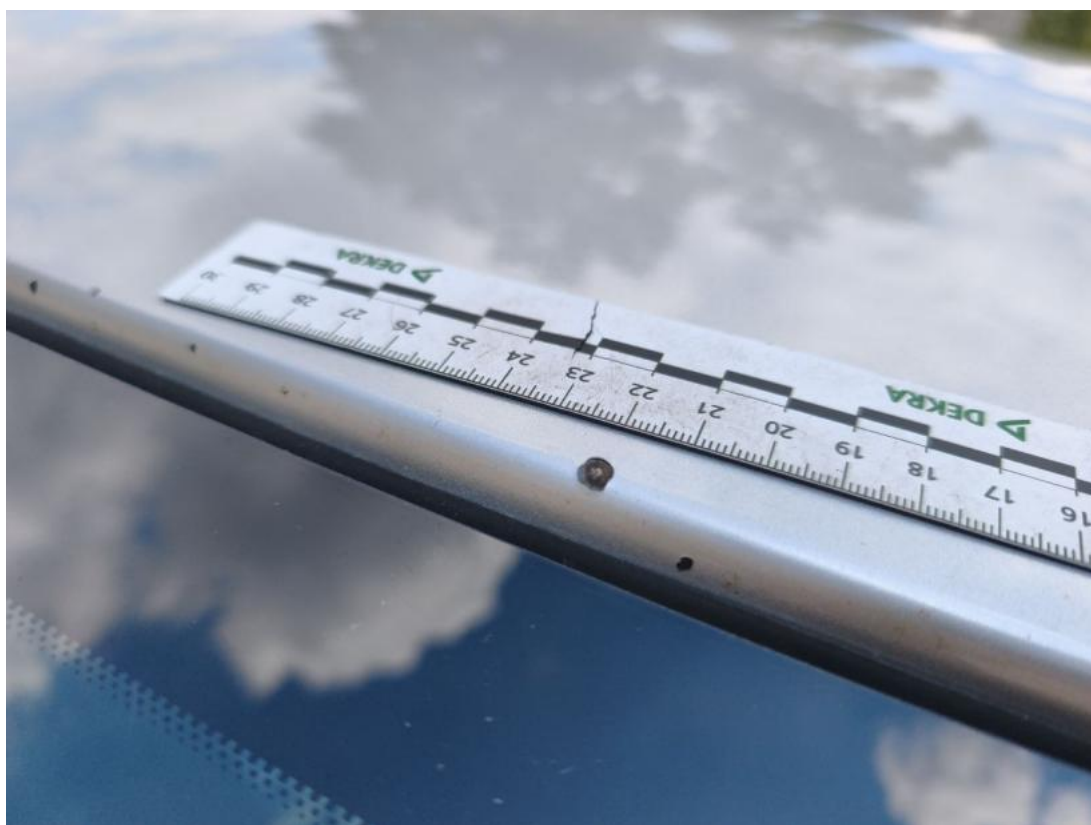
Dach() - Rysa/odprysk 3

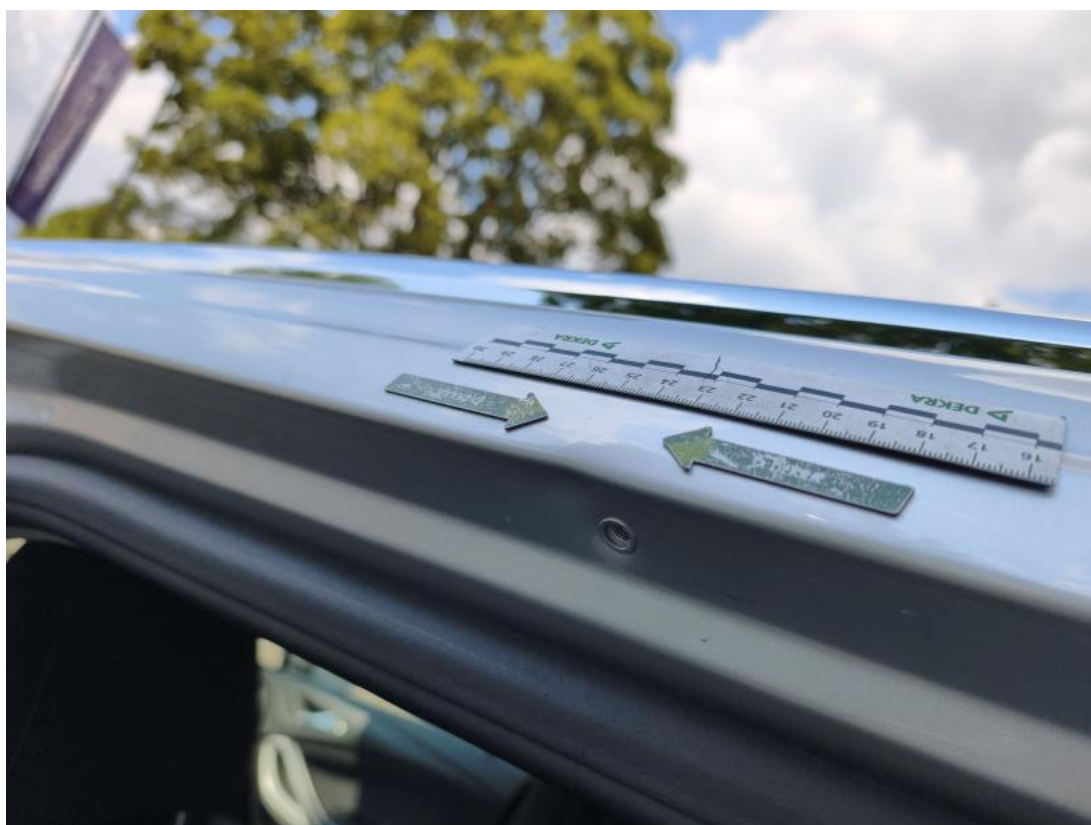
| Poz. | Nazwa pozycji | Opis uszkodzeń | Kwalifik. | Naprawa [rbg] |
|---|---|---|---|---|
| 5 | Rama drzwi góra, L | wgniecenie | NA | 1.5 |

Rama dachu L - Wgniecenie/odkształcenie 1

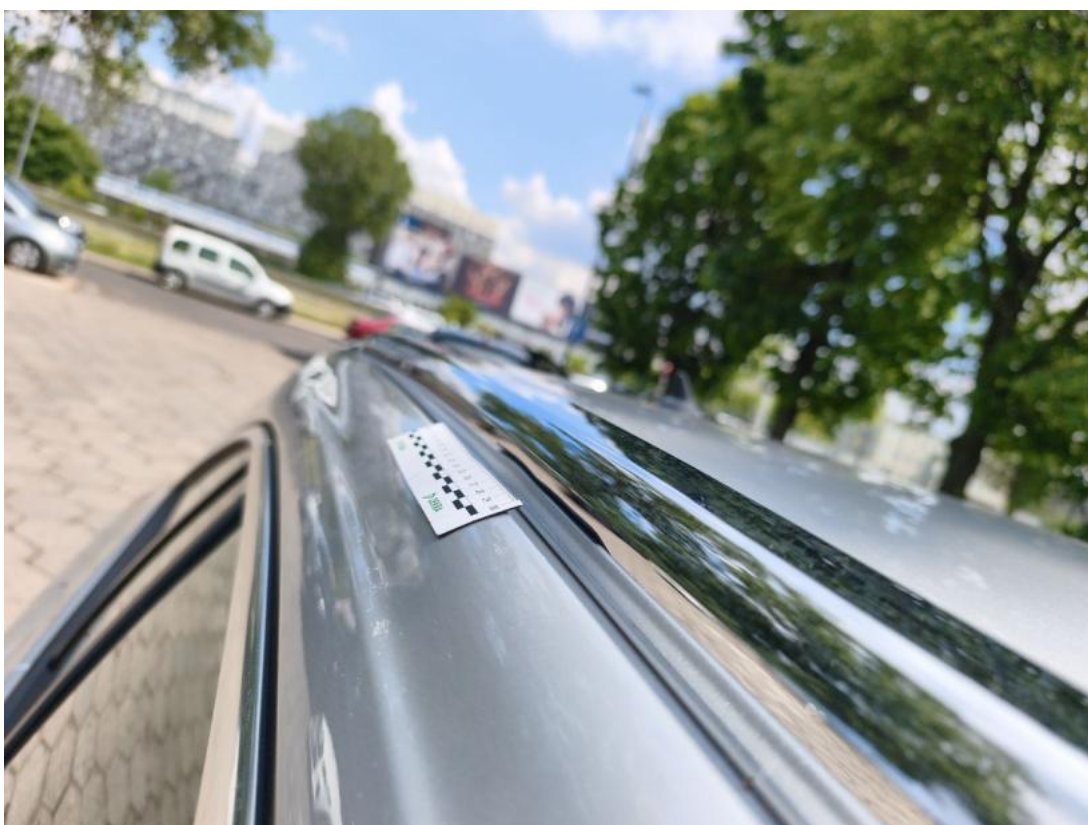
| Poz. | Nazwa pozycji | Opis uszkodzeń | Kwalifik. | Naprawa [rbg] |
|---|---|---|---|---|
| 1 | Reling boczny R | wgniecenie | WY | 0.9 |

Reling P - Wgniecenie/odkształcenie 1

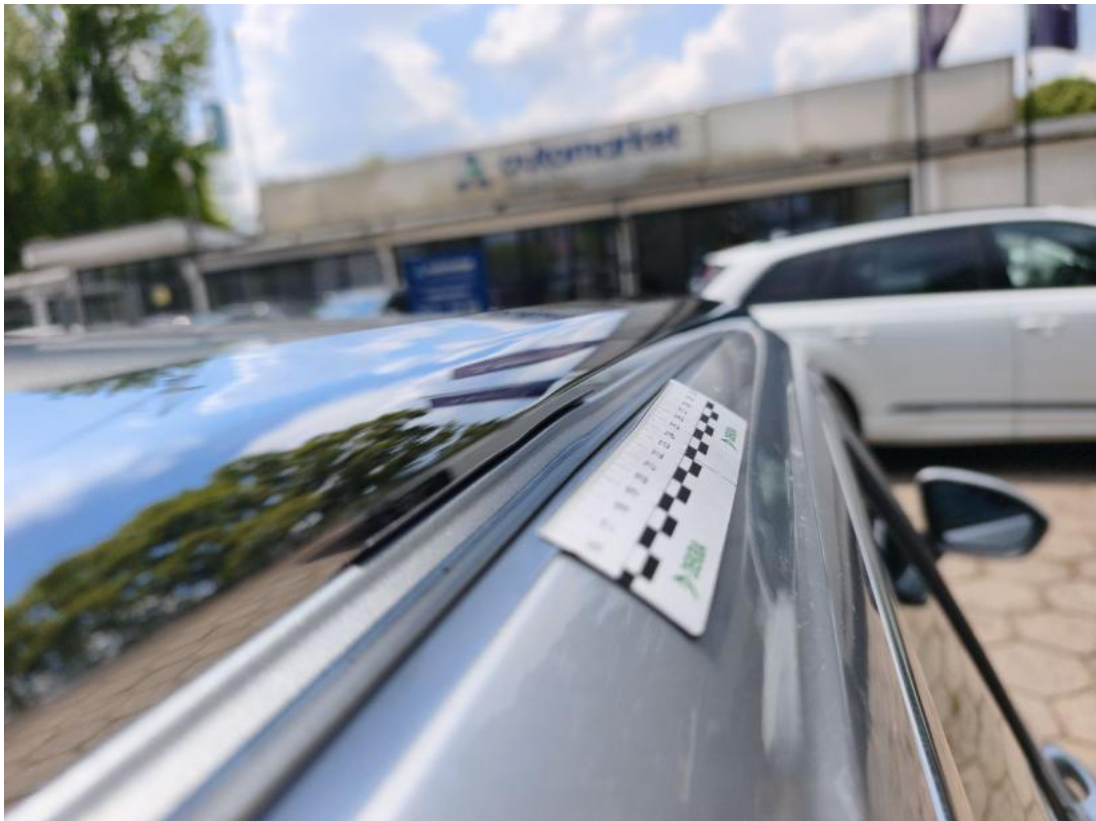
Reling P() - Wgniecenie/odkształcenie 3

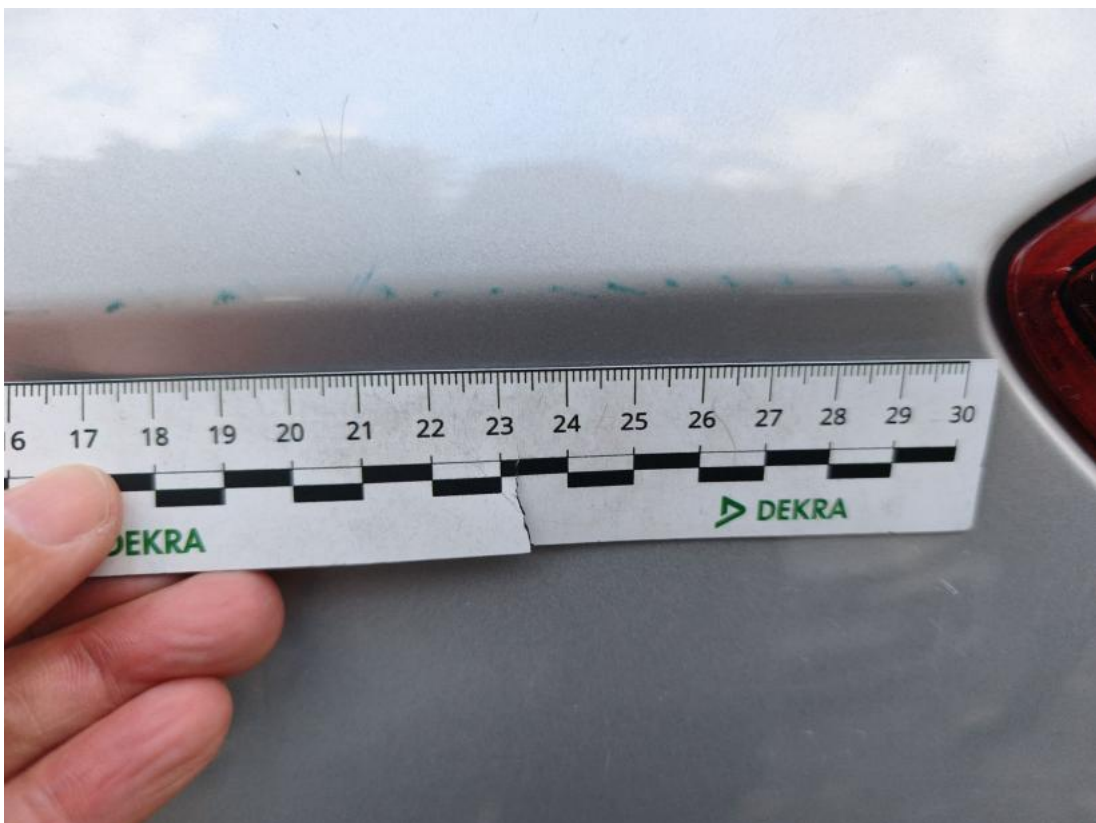
| Poz. | Nazwa pozycji | Opis uszkodzeń | Kwalifik. | Naprawa [rbg] |
|---|---|---|---|---|
| 7 | Błotnik tylny L | zarysowanie, wgniecenie | NA | 1.2 |

Błotnik tylny L / Ściana boczna L - Rysa/odprysk 1

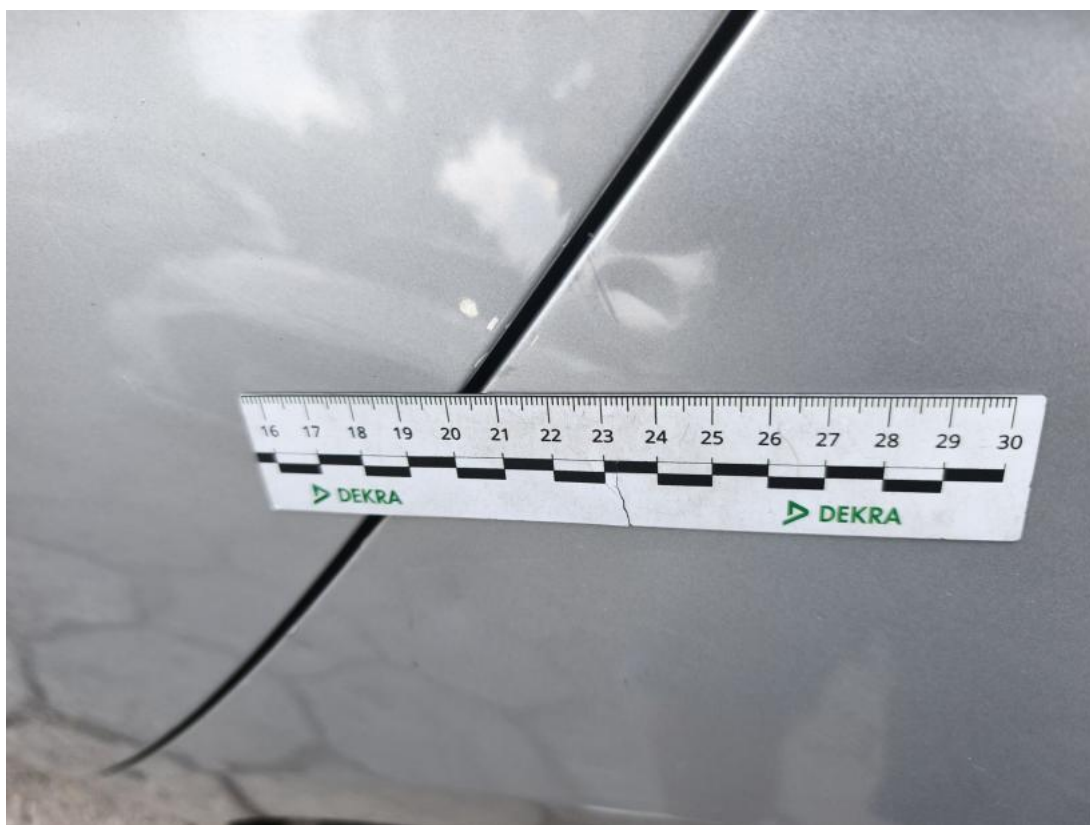
Błotnik tylny L / Ściana boczna L - Wgniecenie/odkształcenie 1
