## Raport z oględzin pojazdu

| Numer raportu | 11895/6/26-15201 | Data raportu | 14-06-2026 |

| Marka, model | OPEL Astra V Sports Tourer 1... |

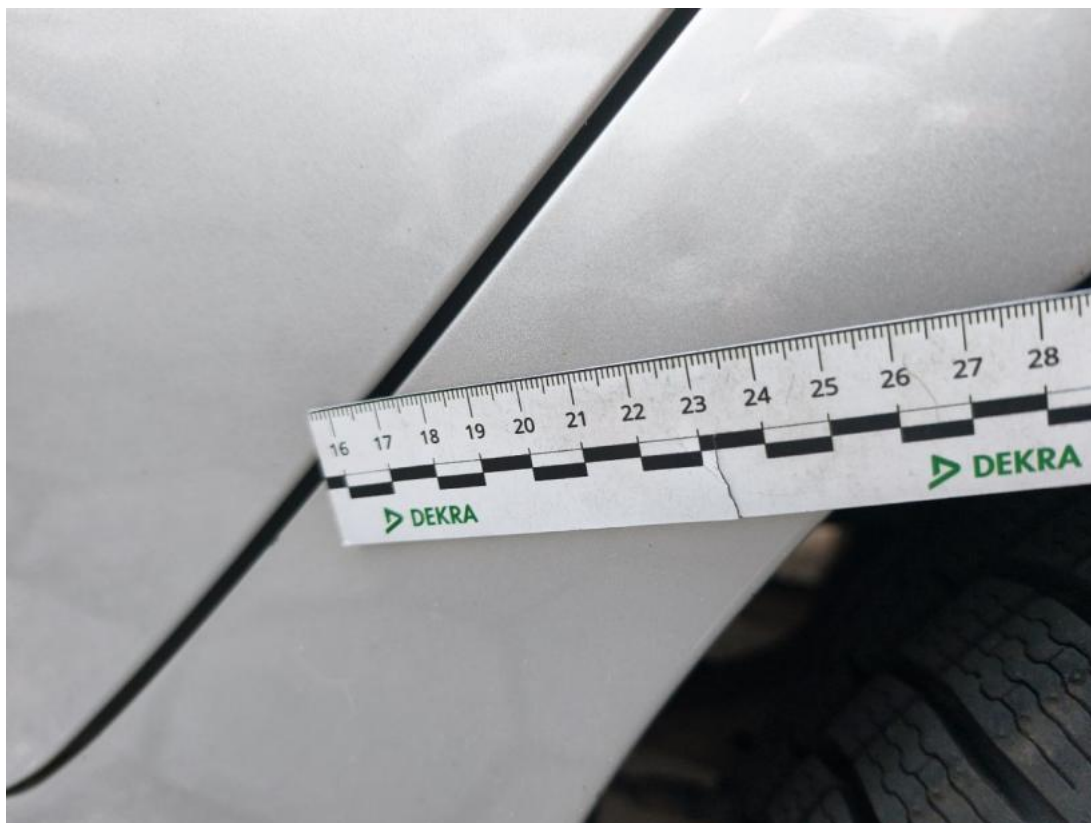
| Poz. | Nazwa pozycji | Opis uszkodzeń | Kwalifik. | Naprawa [rbg] |
|---|---|---|---|---|
| 7 | Błotnik tylny L | zarysowanie, wgniecenie | NA | 1.2 |

Błotnik tylny L / Ściana boczna L - Wgniecenie/odkształcenie 2

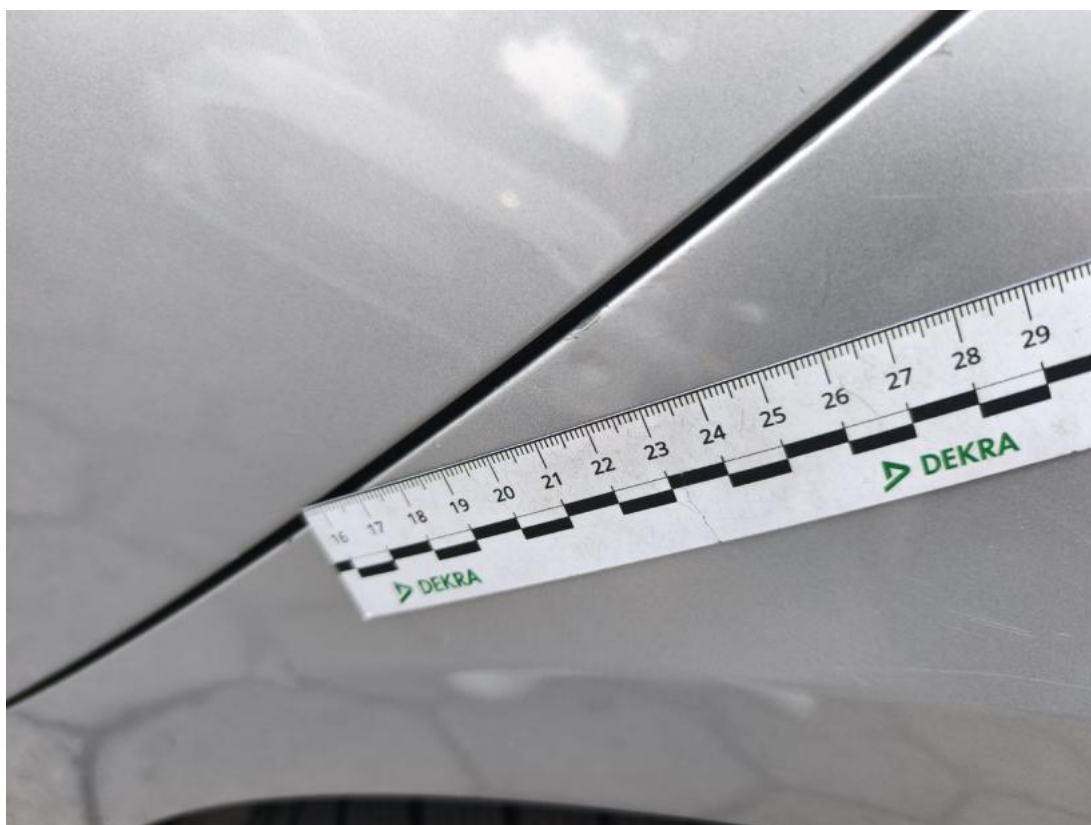
Błotnik tylny L / Ściana boczna L() - Wgniecenie/odkształcenie 3

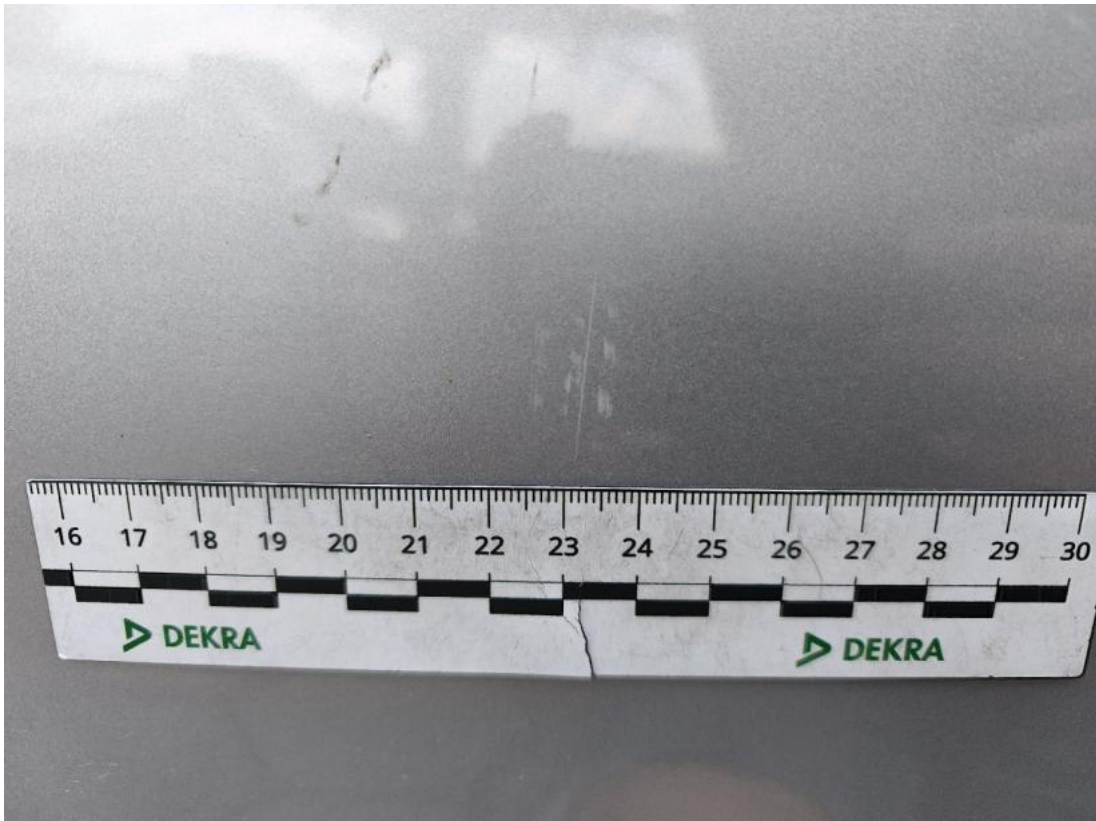
| Poz. | Nazwa pozycji | Opis uszkodzeń | Kwalifik. | Naprawa [rbg] |
|---|---|---|---|---|
| 4 | Drzwi przednie (nieuzbrojone) L | odpryski lakieru, zarysowanie, wgniecenie | NA | 1.2 |

Drzwi przed L - Rysa/odprysk 1

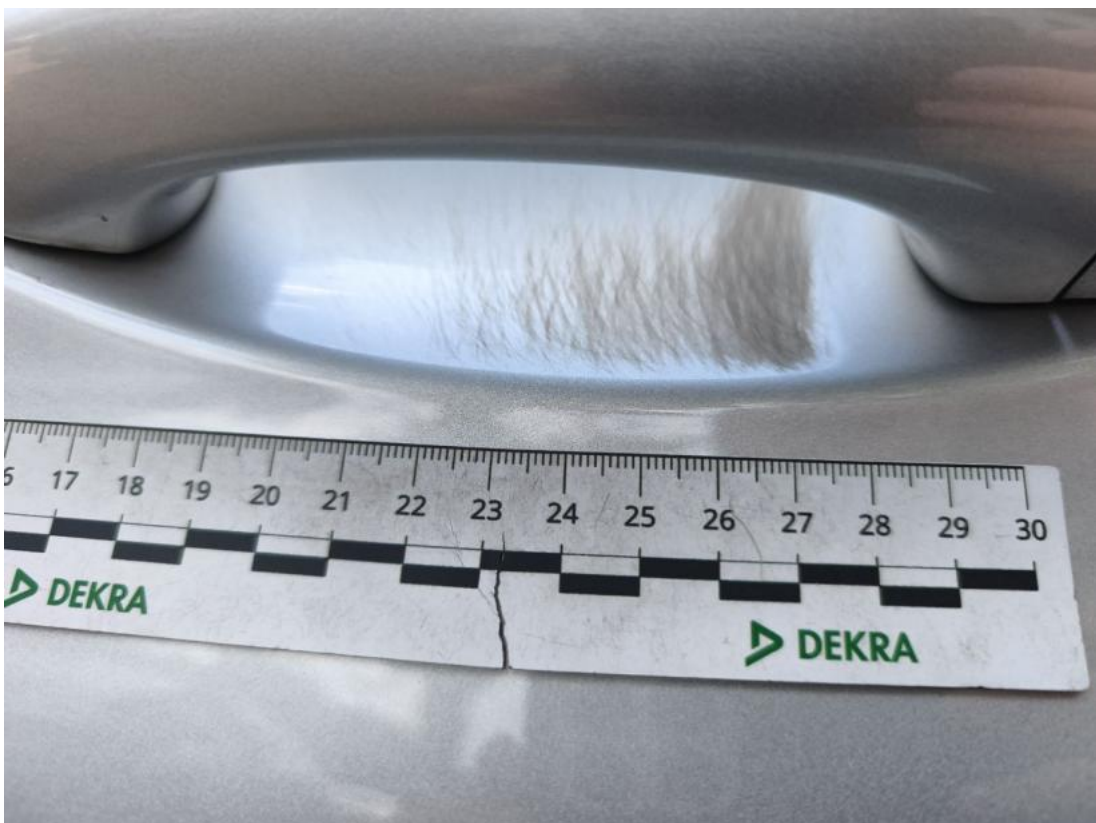
Drzwi przed L - Rysa/odprysk 2

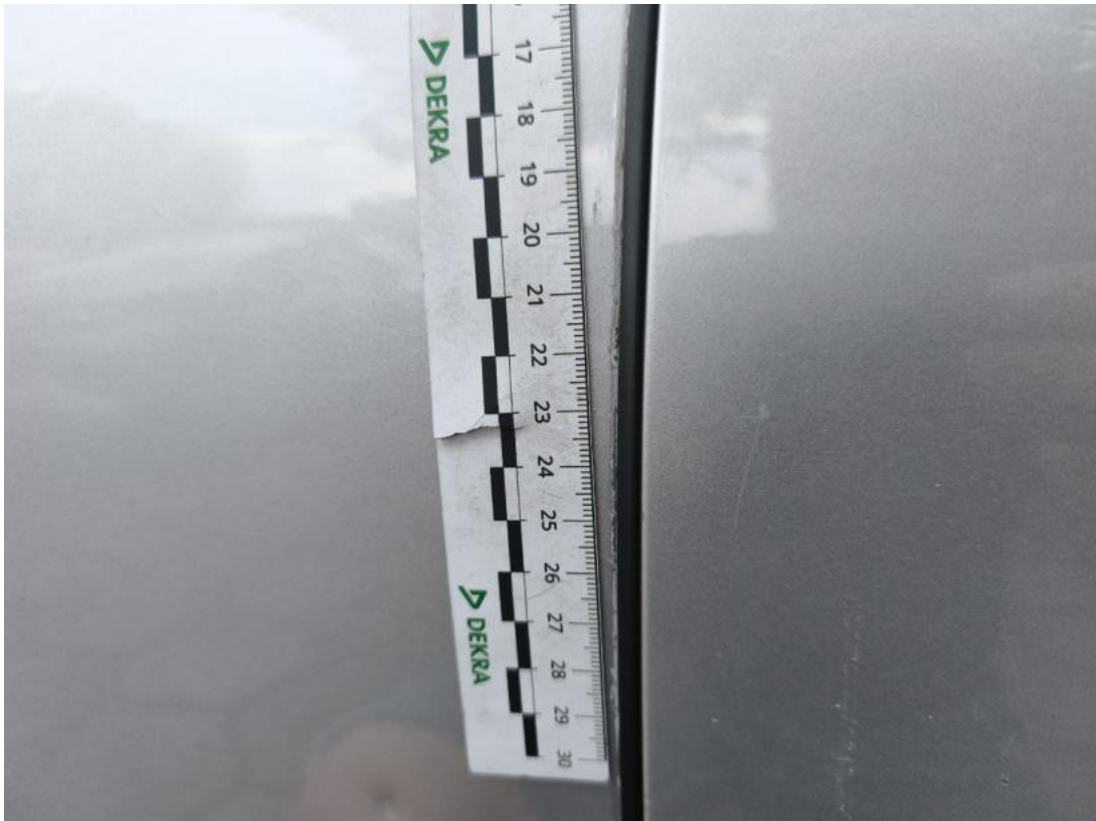
Drzwi przed L() - Rysa/odprysk 3

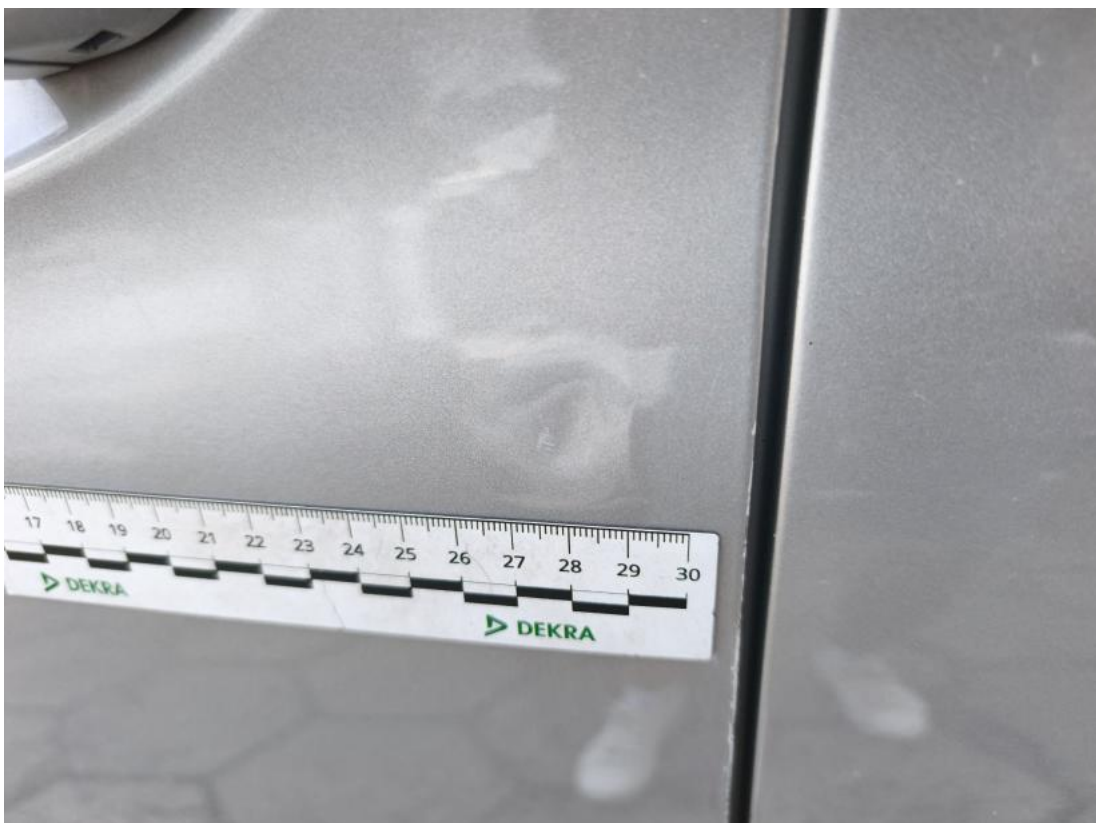
Drzwi przed L - Wgniecenie/odkształcenie 1

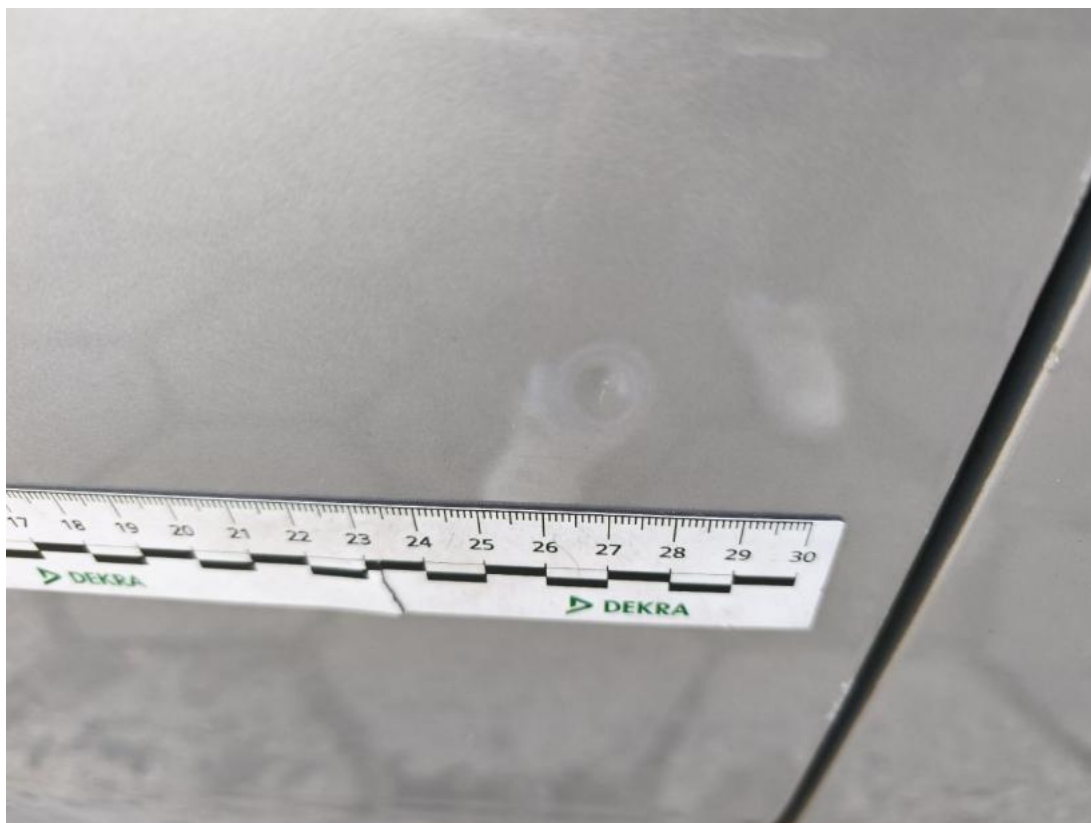
Drzwi przed L() - Wgniecenie/odkształcenie 3

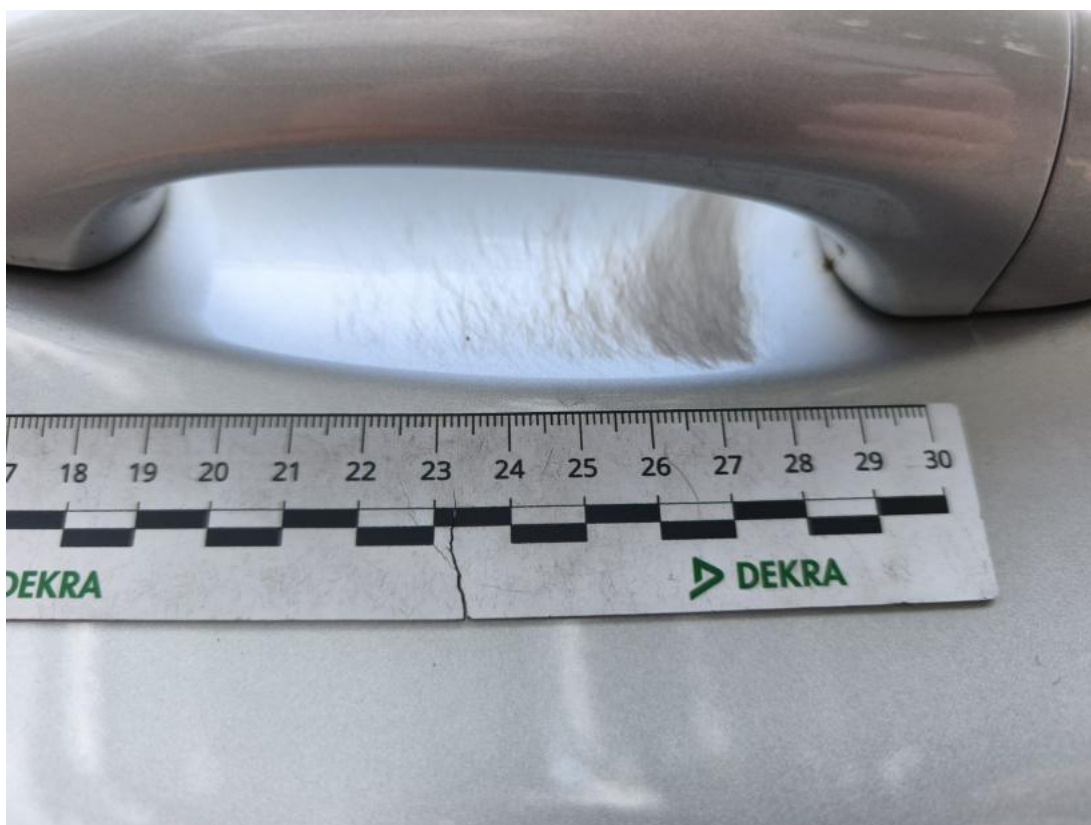
| Poz. | Nazwa pozycji | Opis uszkodzeń | Kwalifik. | Naprawa [rbg] |
|---|---|---|---|---|
| 14 | Drzwi tylne (nieuzbrojone) L | zarysowanie | | |

Drzwi tylne L - Rysa/odprysk 1

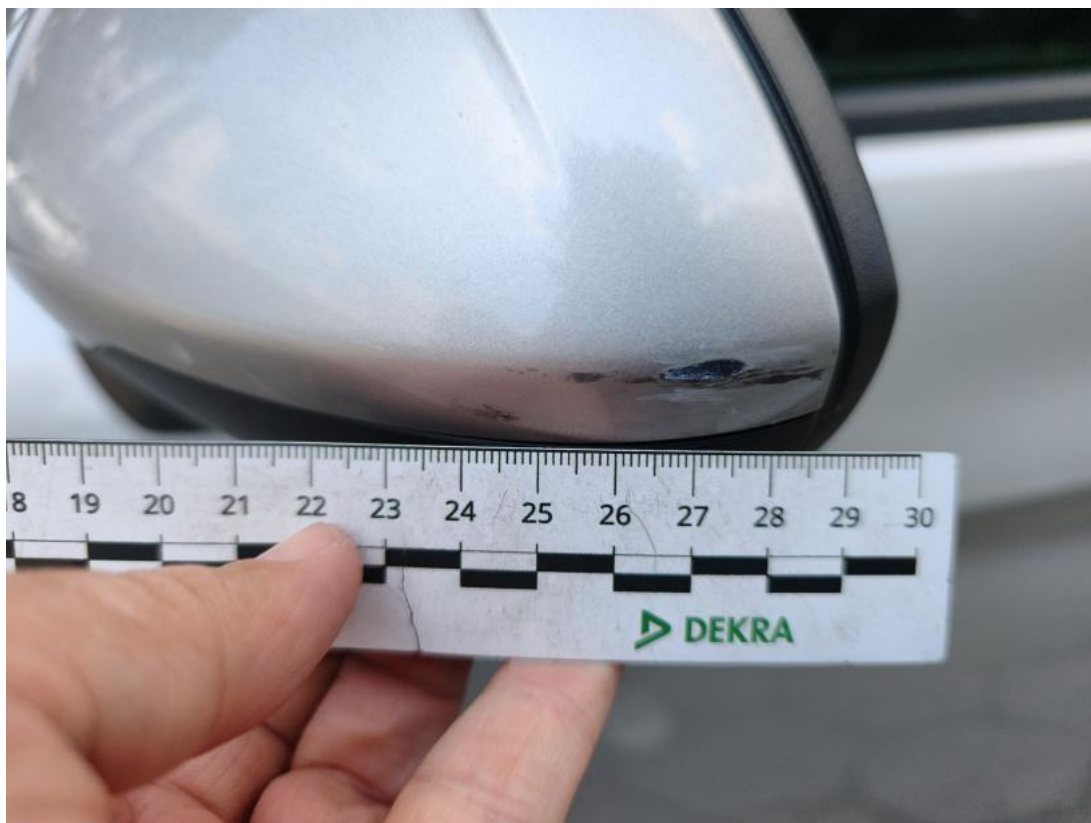
| Poz. | Nazwa pozycji | Opis uszkodzeń | Kwalifik. | Naprawa [rbg] |
|---|---|---|---|---|
| 12 | Oslona lusterka zewnętrznego L | zarysowanie | | |

Obudowa lusterka zew L - Rysa/odprysk 1

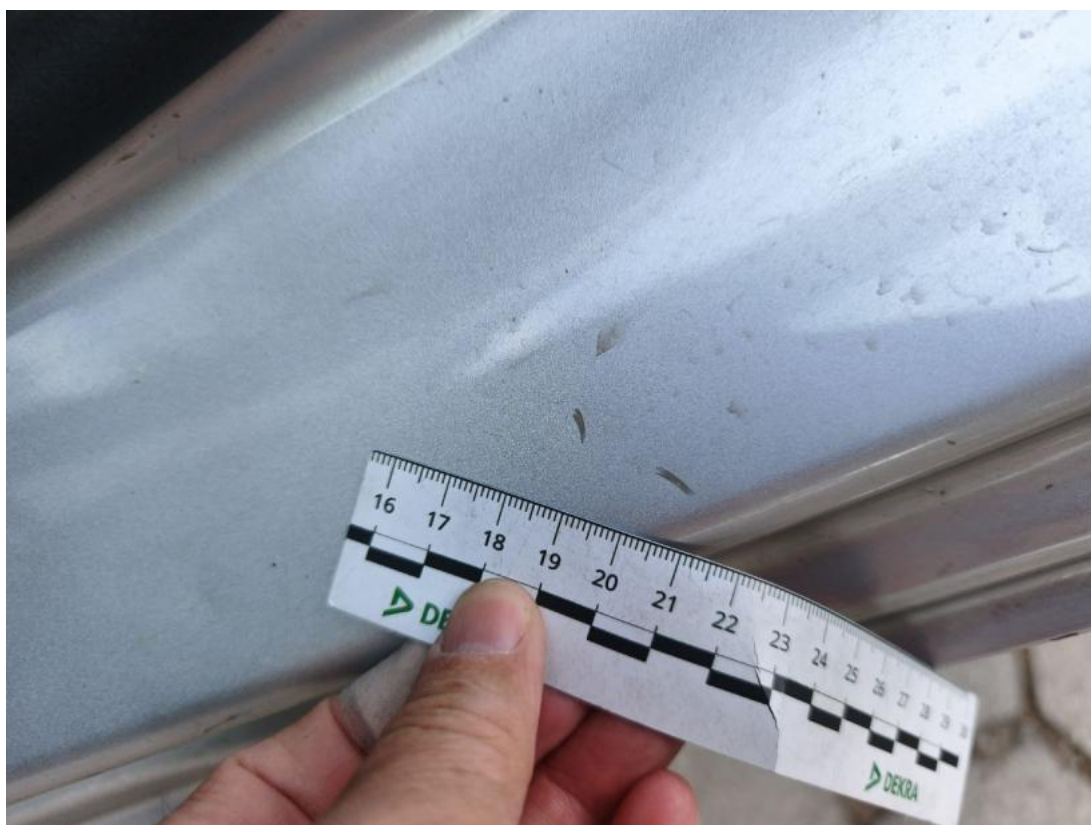
Próg L - Rysa/odprysk 1

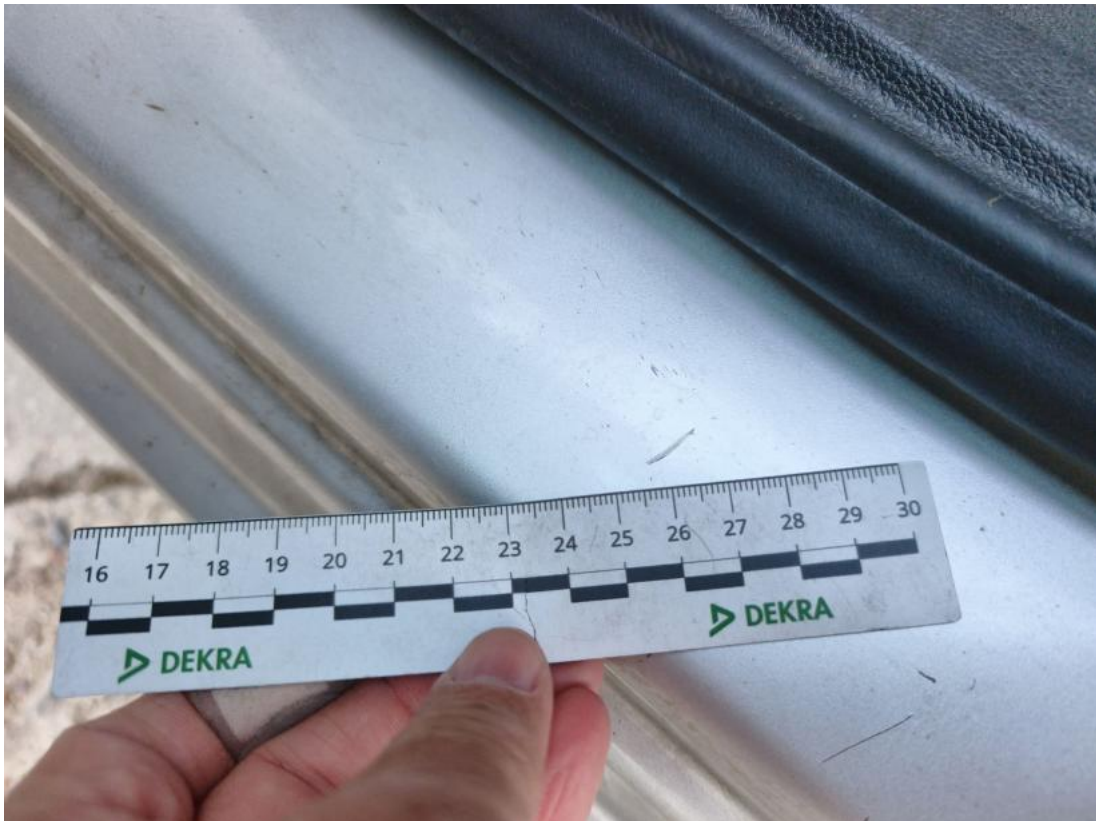
Próg L() - Rysa/odprysk 3

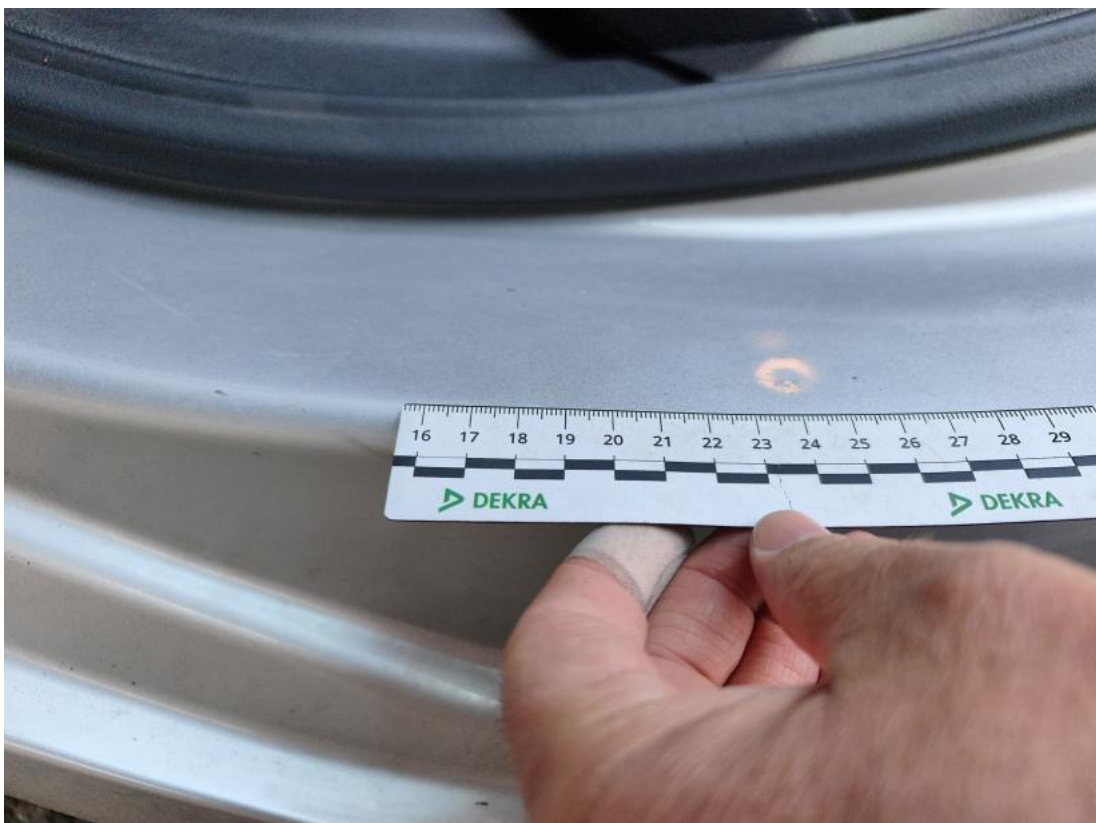
| Poz. | Nazwa pozycji | Opis uszkodzeń | Kwalifik. | Naprawa [rbg] |
|---|---|---|---|---|
| 16 | Próg L | wgniecenie, wgniecenie | | |

Próg L - Wgniecenie/odkształcenie 1

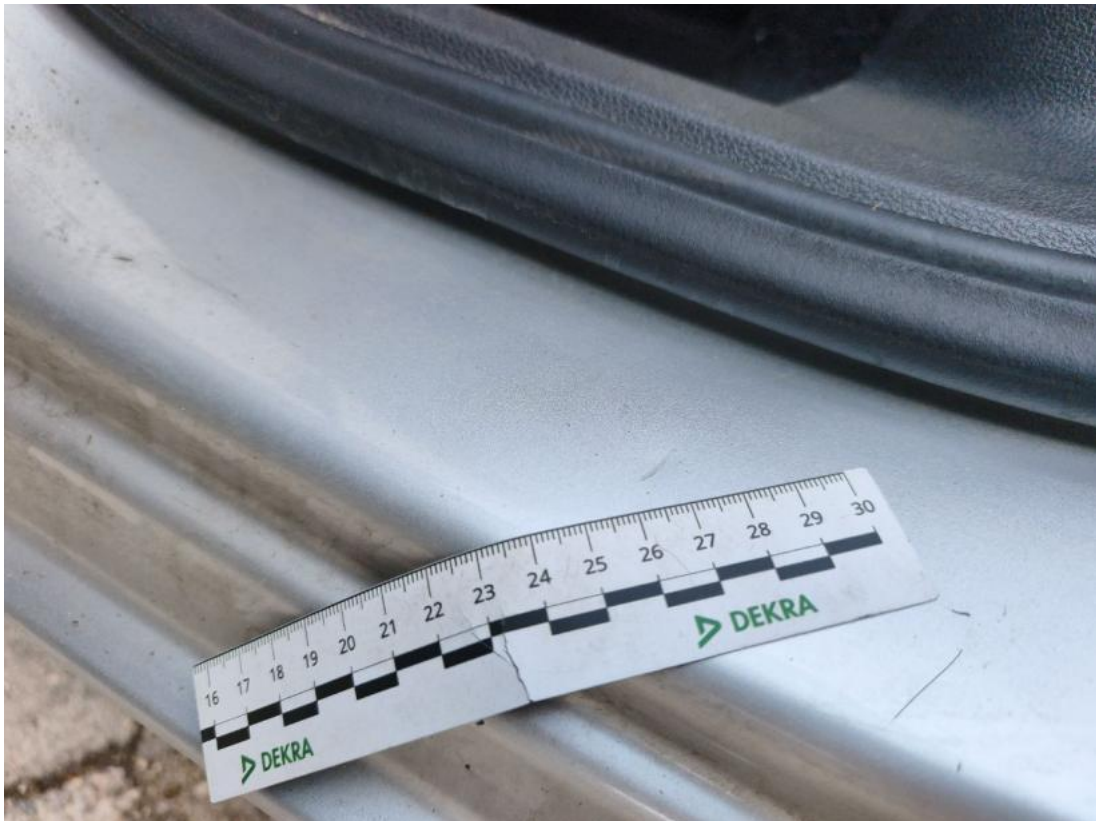
Próg L() - Wgniecenie/odkształcenie 3

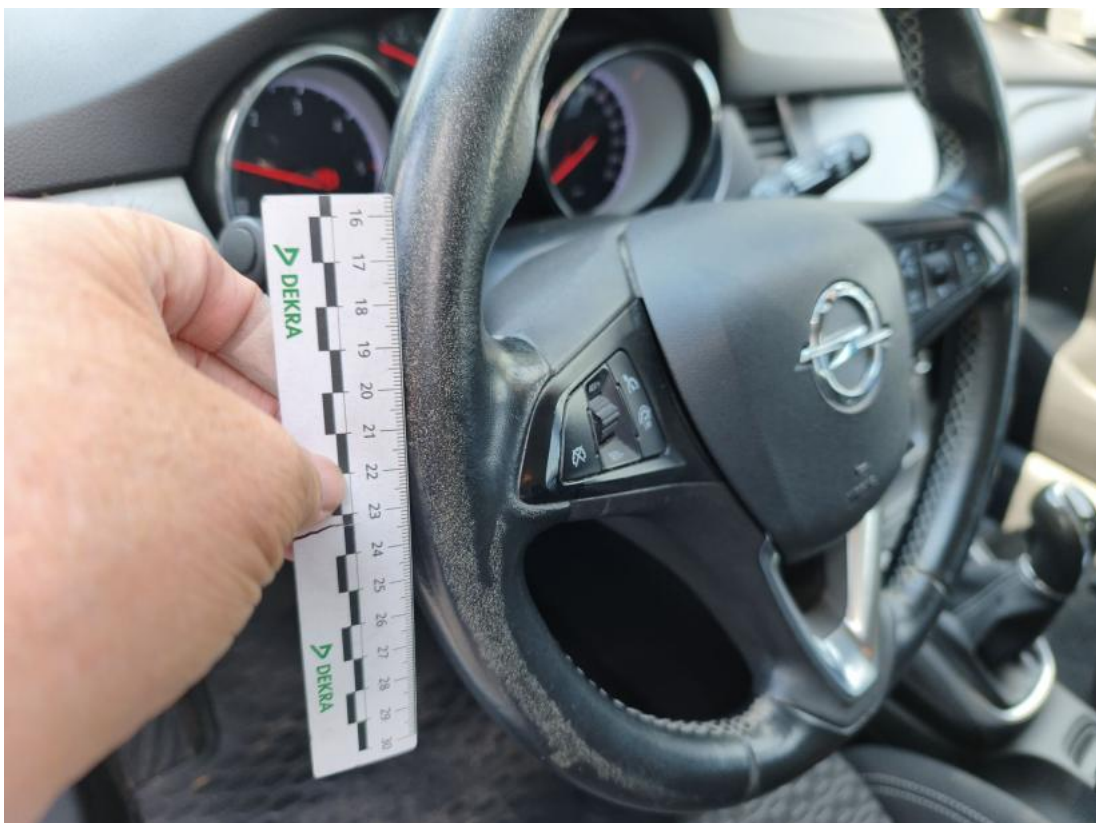
| Poz. | Nazwa pozycji | Opis uszkodzeń | Kwalifik. | Naprawa [rbg] |
|---|---|---|---|---|
| 19 | Kierownica przystosowana do Airbag | zarysowanie | | |

Koło kierownicy - Rysa/odprysk 1
