## Raport z oględzin pojazdu

| Numer raportu | 432932/6/26-9542 | Data raportu | 10-06-2026 |

| Marka, model | OPEL Astra V Sports Tourer 1... |
| Numer rejestracyjny | GD945TV |

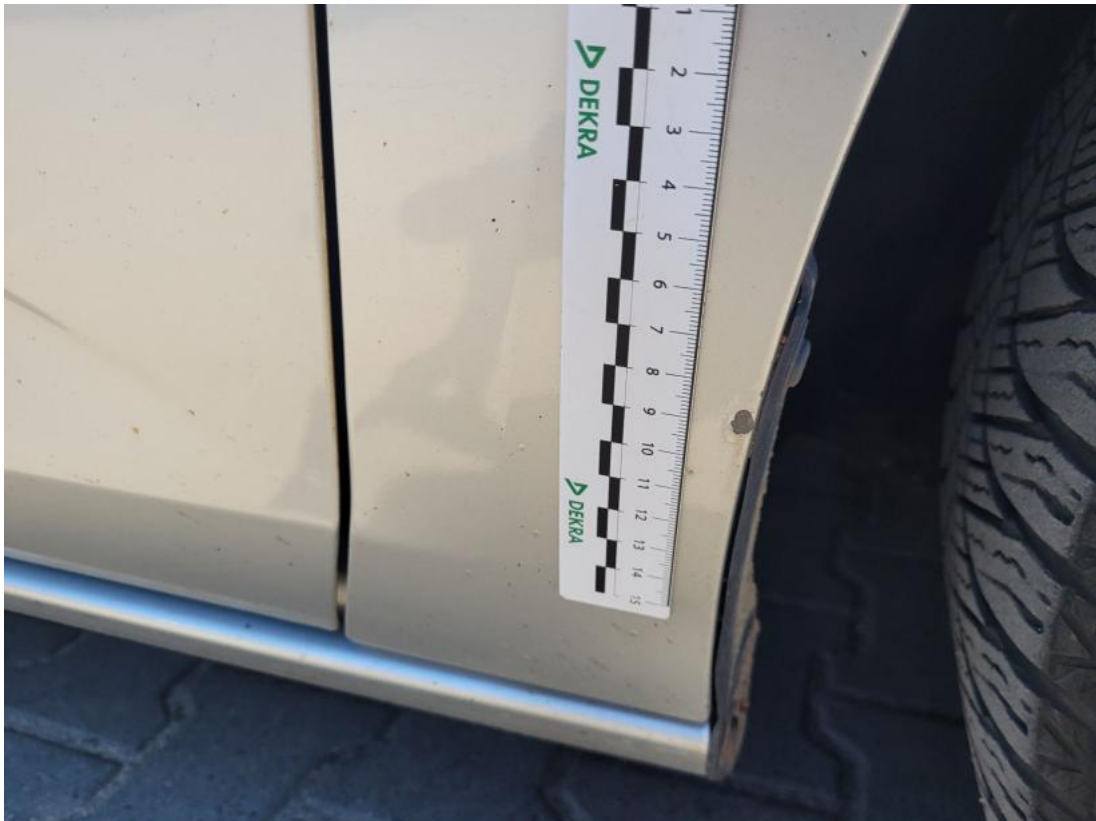
**Fot. 39**

| 4 | Błotnik przedni R | rysa/odprysk | | |

Błotnik przedni P - Rysa/odprysk 1

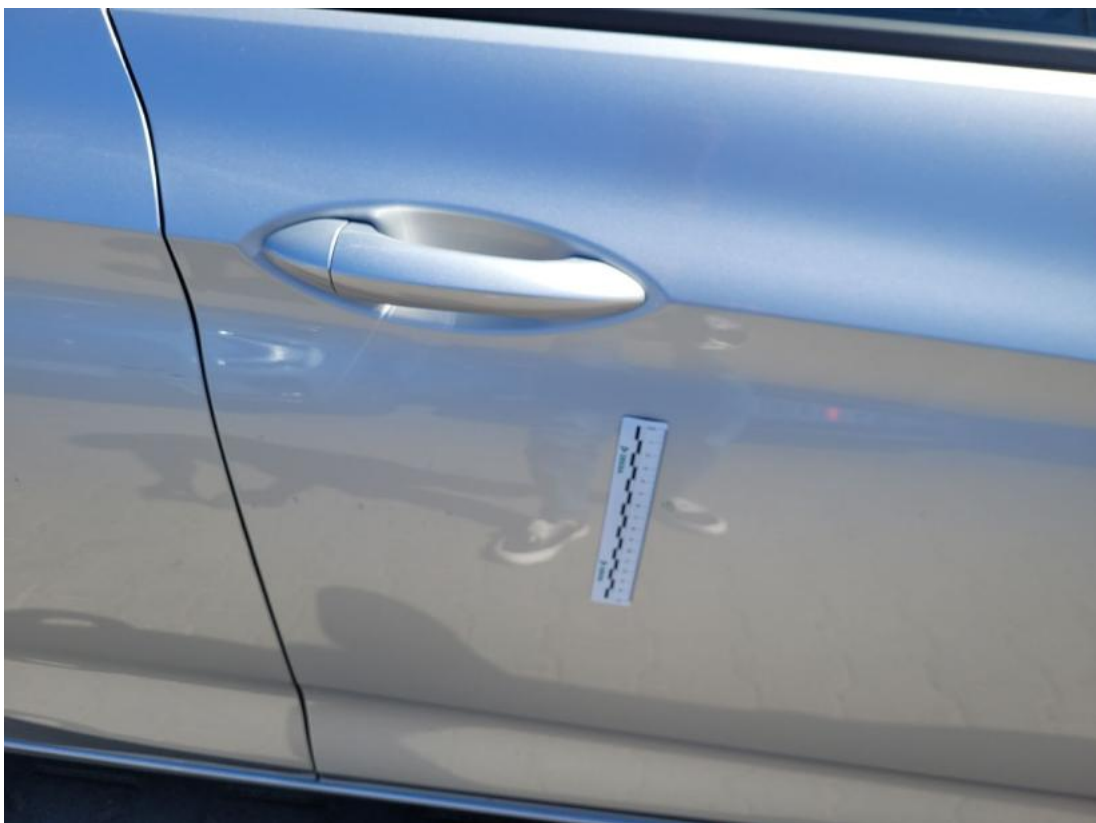
**Fot. 40**

| 5 | Drzwi przednie (nieuzbrojone) R | rysa/odprysk | | |

Drzwi przednie P - zdjęcie pogładowe 2

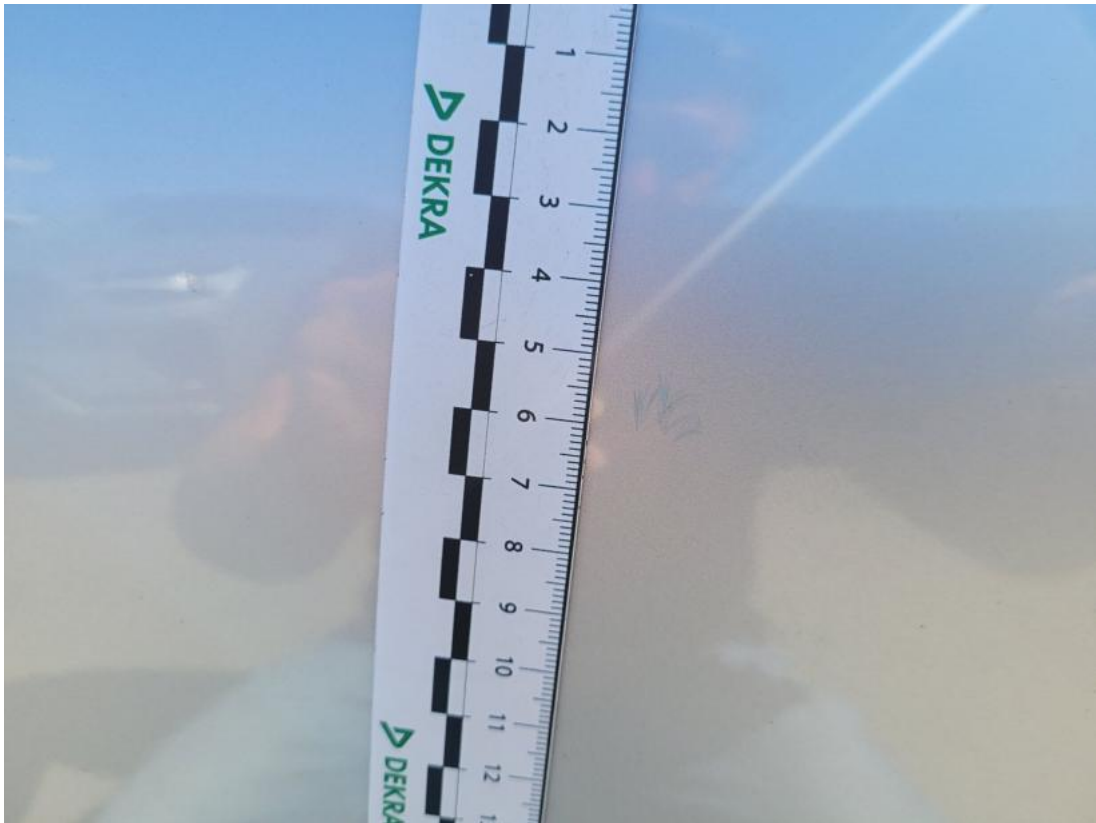
**Fot. 41**

Drzwi przednie P - Rysa/odprysk 1

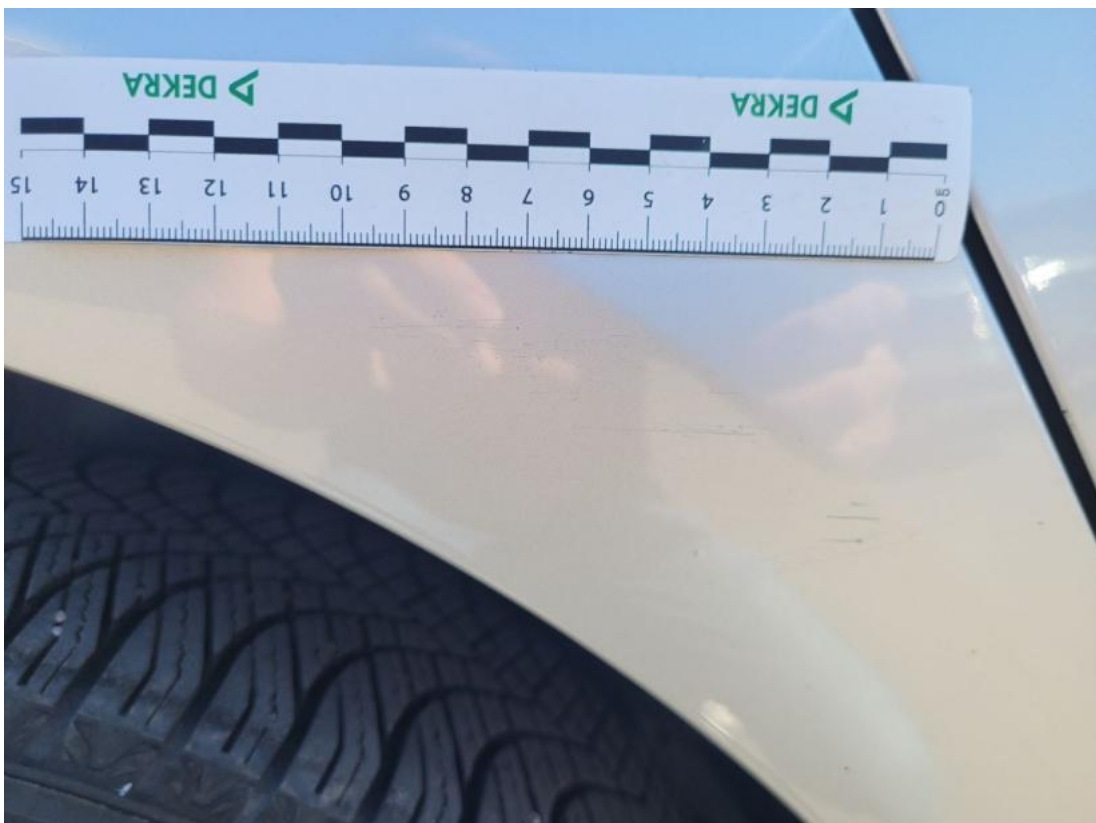
**Fot. 42**

| 3 | Błotnik tylny R | ślady korozji | NA | |

Błotnik tylny P / Ściana boczna P - zdjęcie poglądowe 2

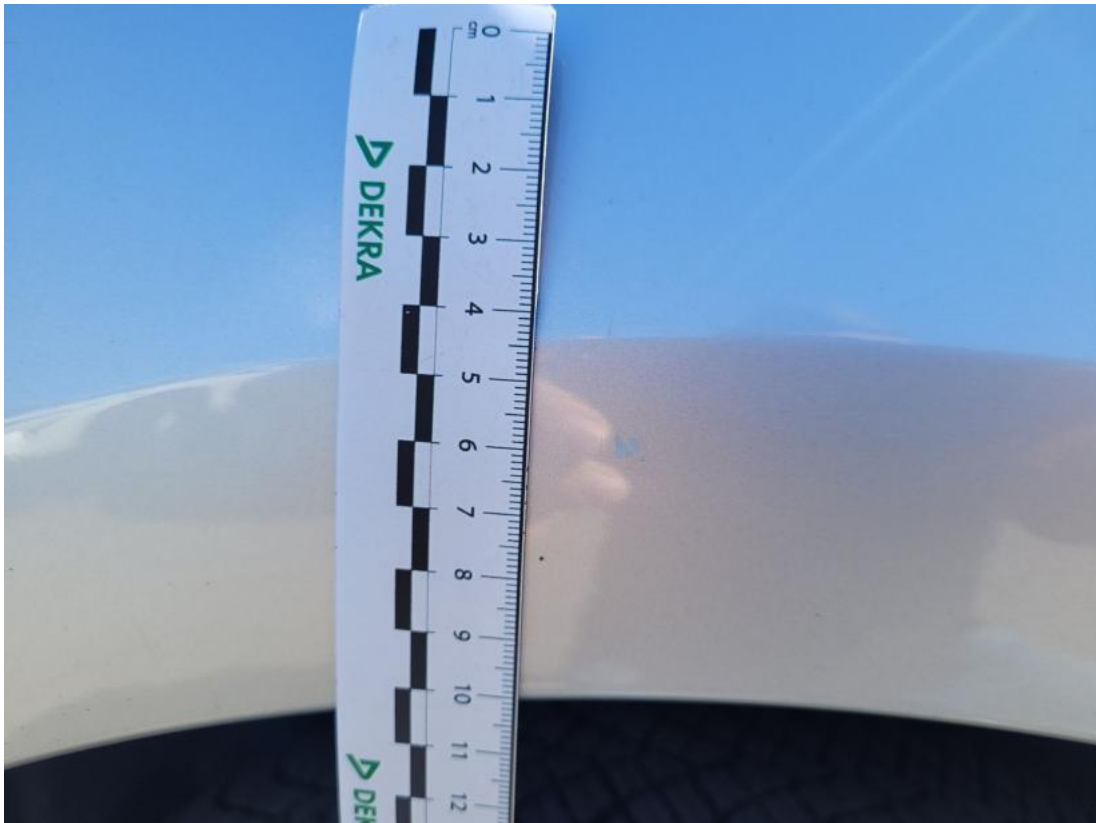
**Fot. 43**

Błotnik tylny P / Ściana boczna P - Rysa/odprysk 1

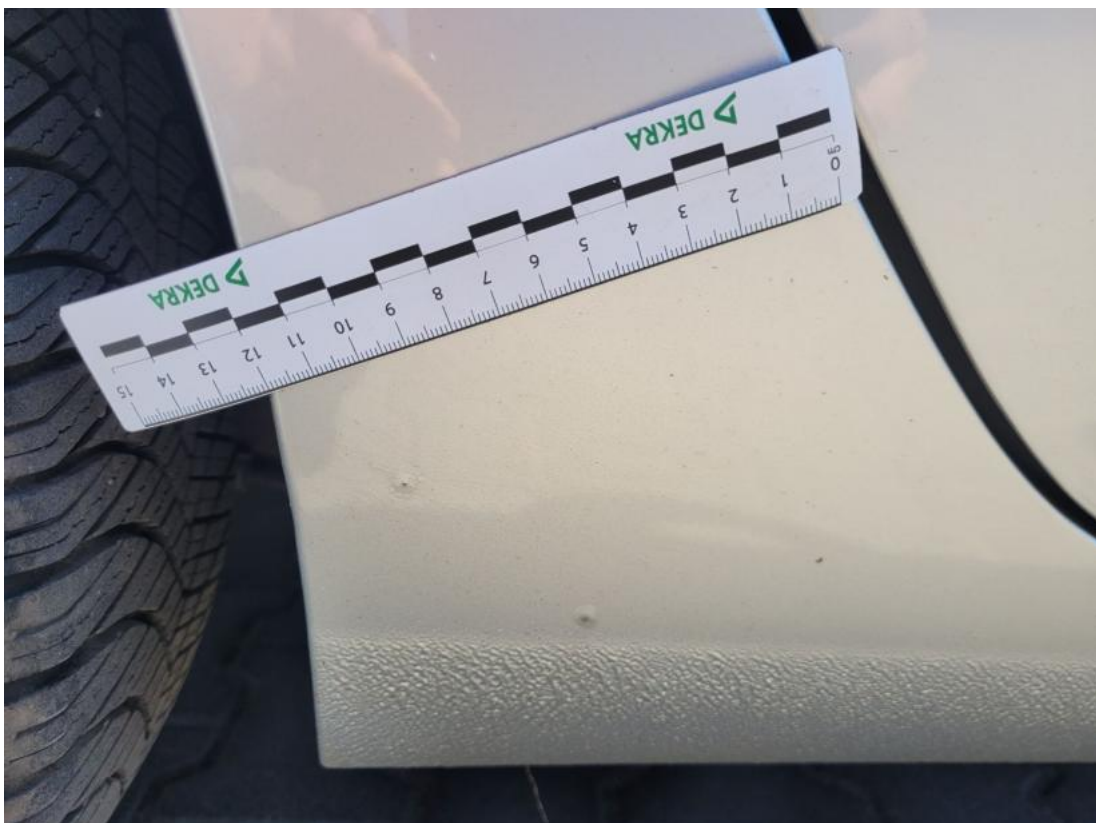
**Fot. 44**

Błotnik tylny P / Ściana boczna P - Inne 1

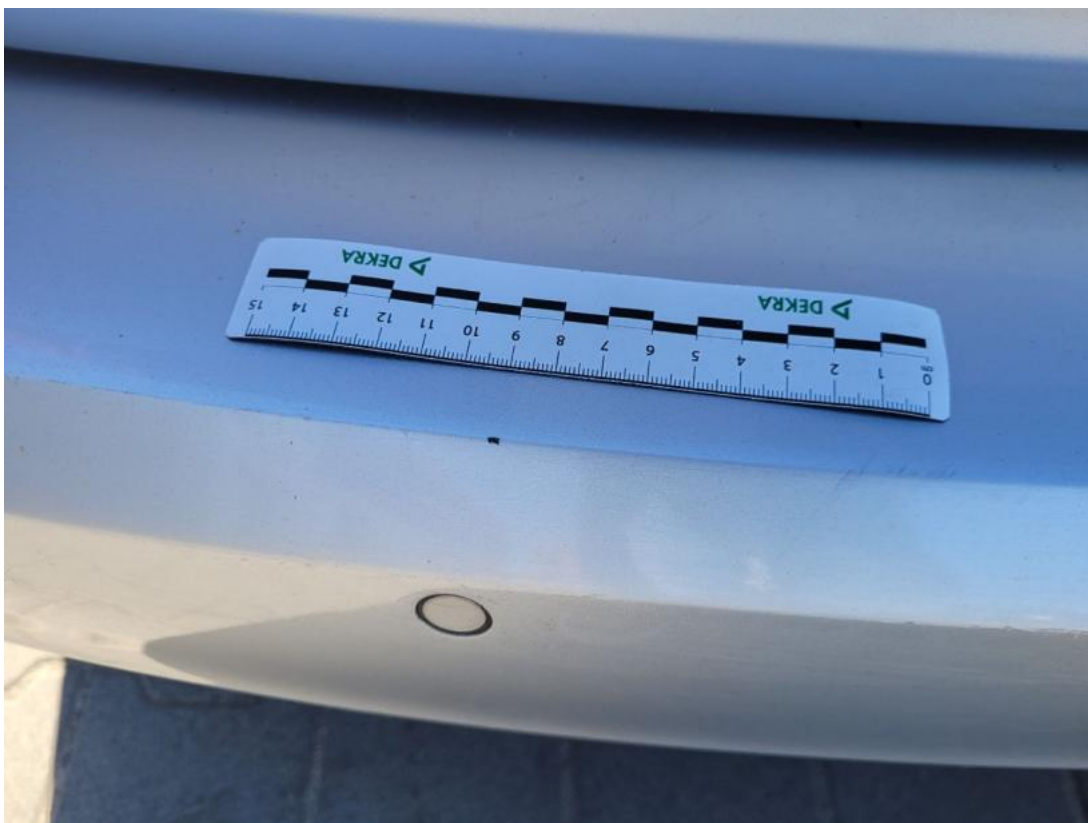
**Fot. 45**

| 2 | Okładzina zderzaka tylnego | liczne, rysa/odprysk | NA | |

Zderzak tylny - zdjęcie poglądowe 1

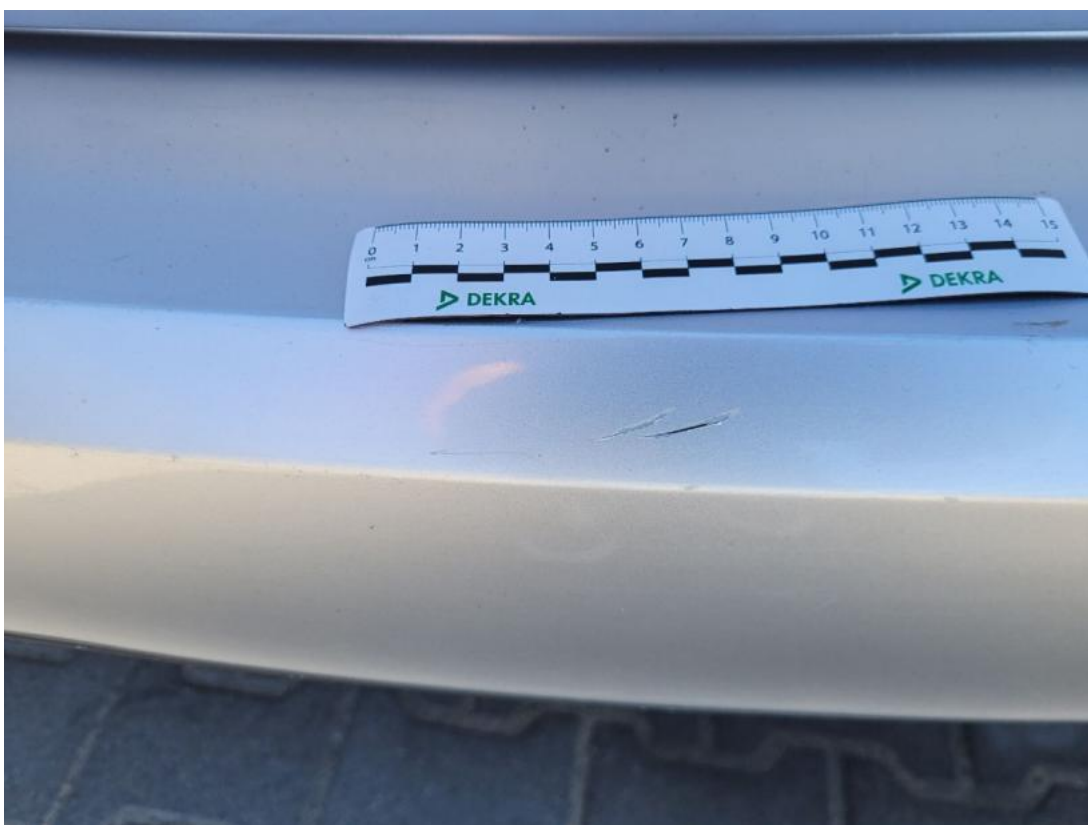
**Fot. 46**

Zderzak tylny - zdjęcie poglądowe 2

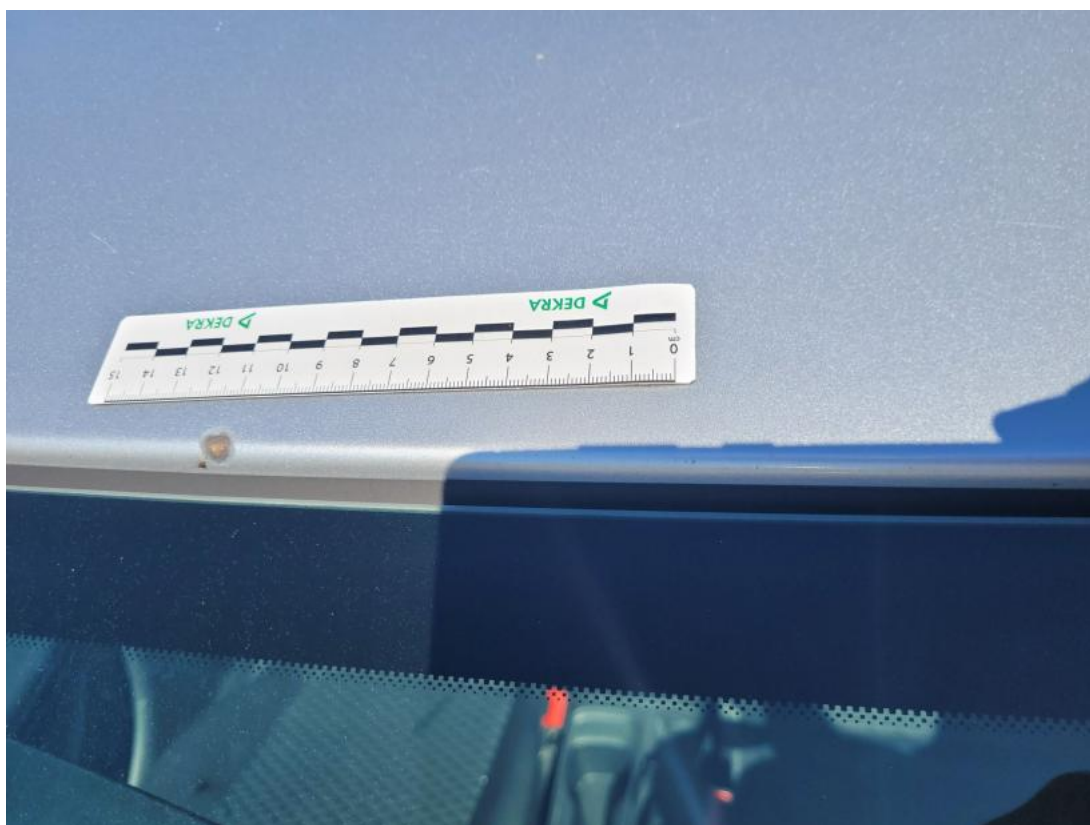
**Fot. 48**

| 1 | Dach | rysa/odprysk, odpryski lakieru, ślady korozji | NA | |

Dach - zdjęcie pogładowe 1

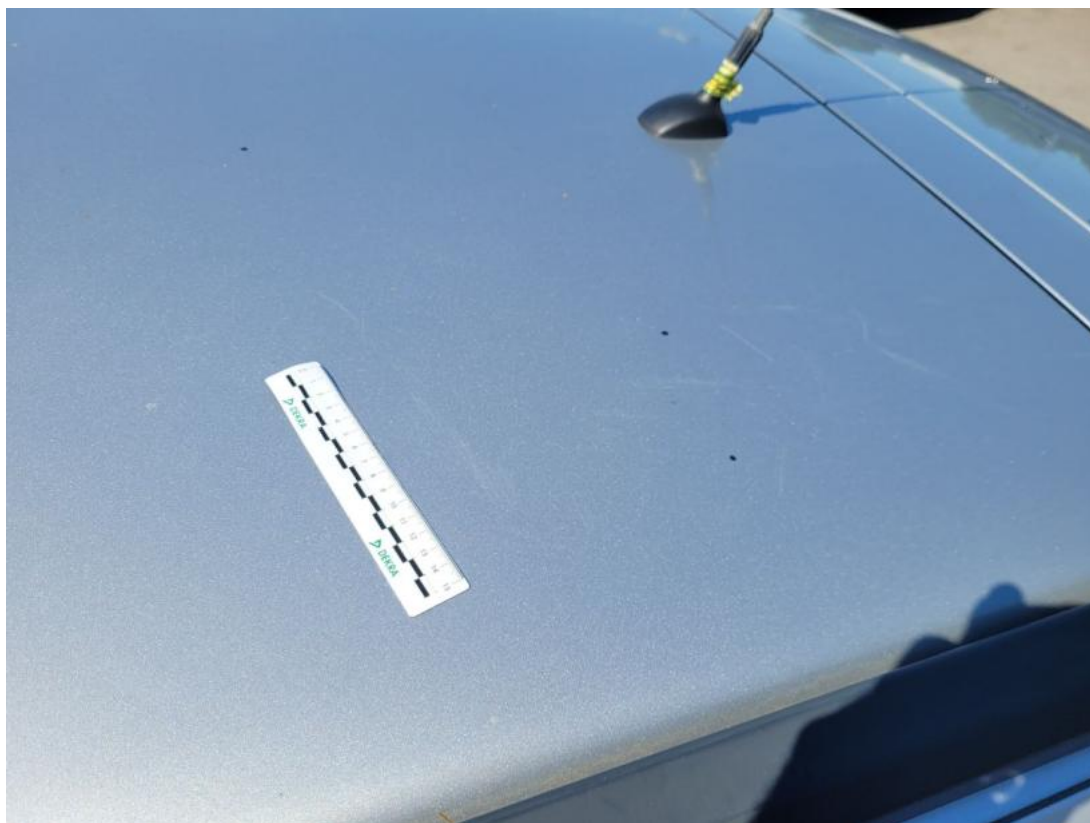
**Fot. 49**

Dach - zdjęcie poglądowe 2

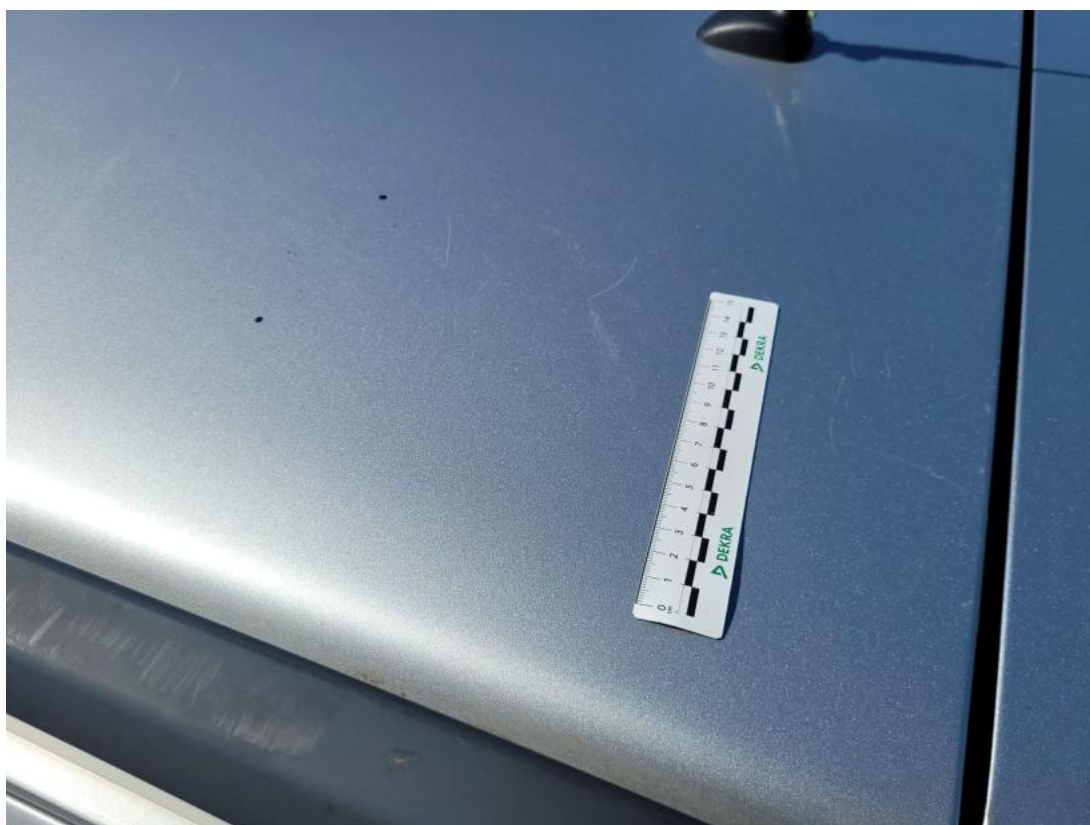
**Fot. 50**

Dach - Rysa/odprysk 1

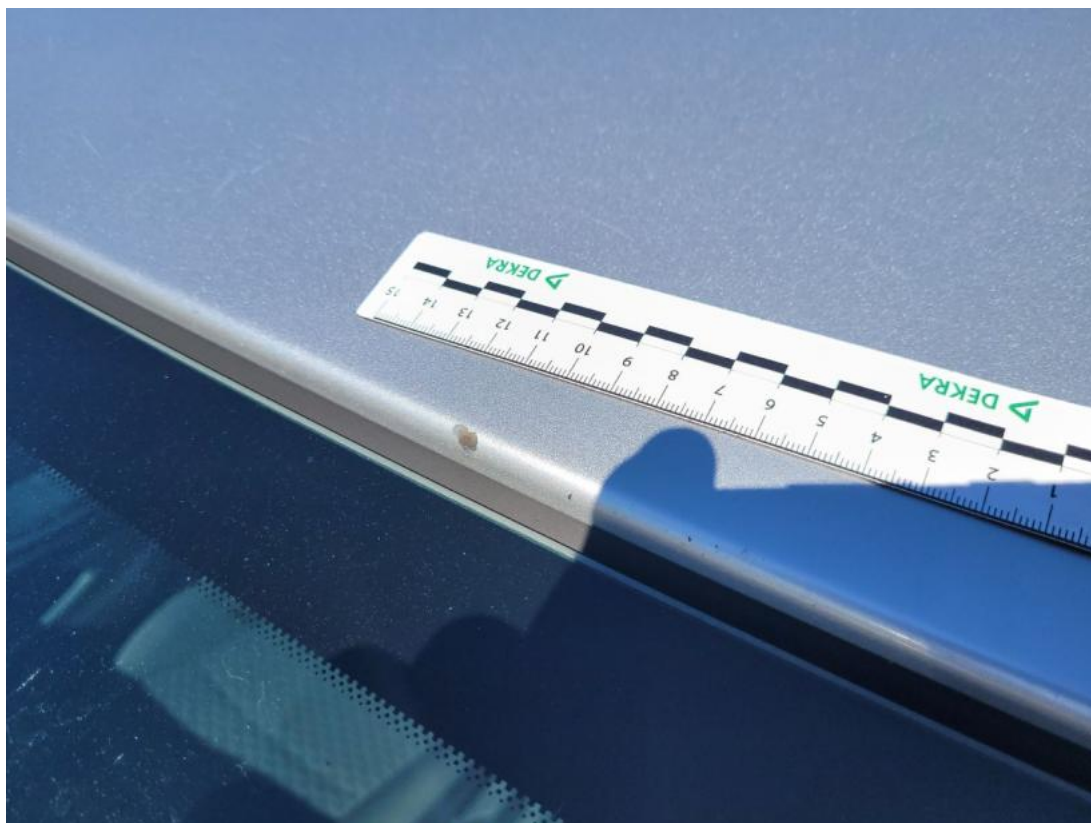
**Fot. 51**

Dach - Rysa/odprysk 2

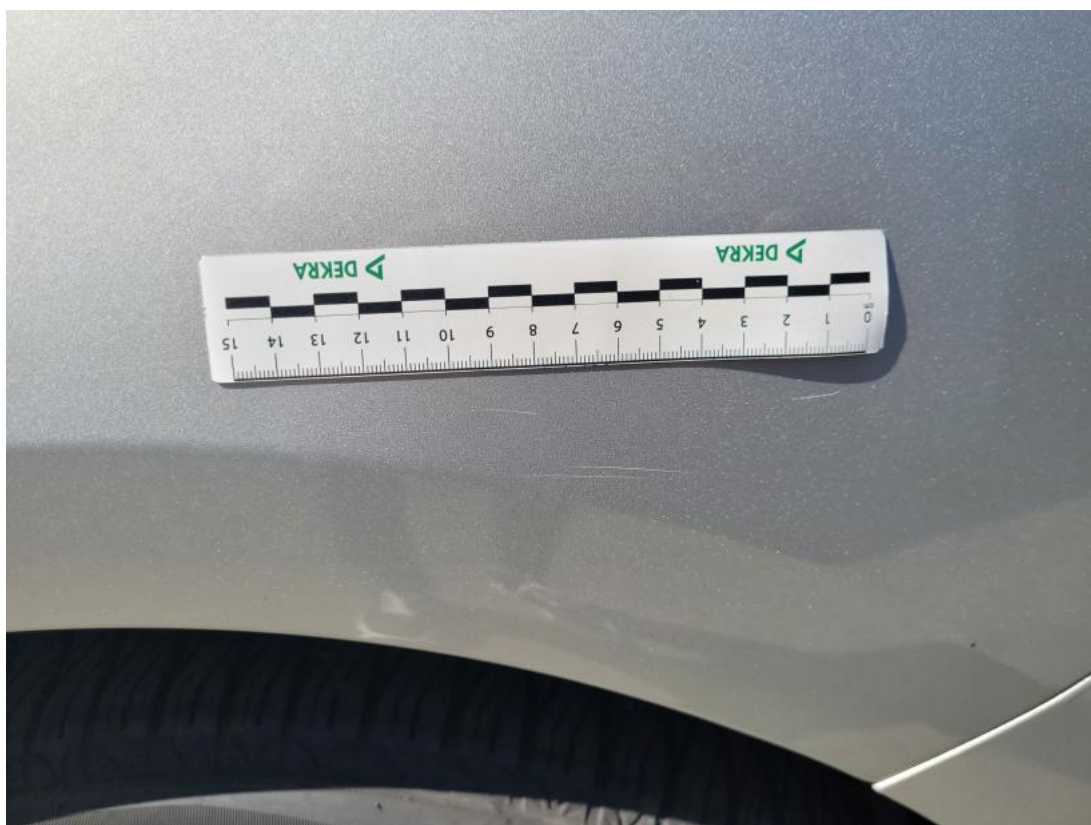
**Fot. 52**

| 7 | Błotnik tylny L | rysa/odprysk | | |

Błotnik tylny L / Ściana boczna L - Rysa/odprysk 1

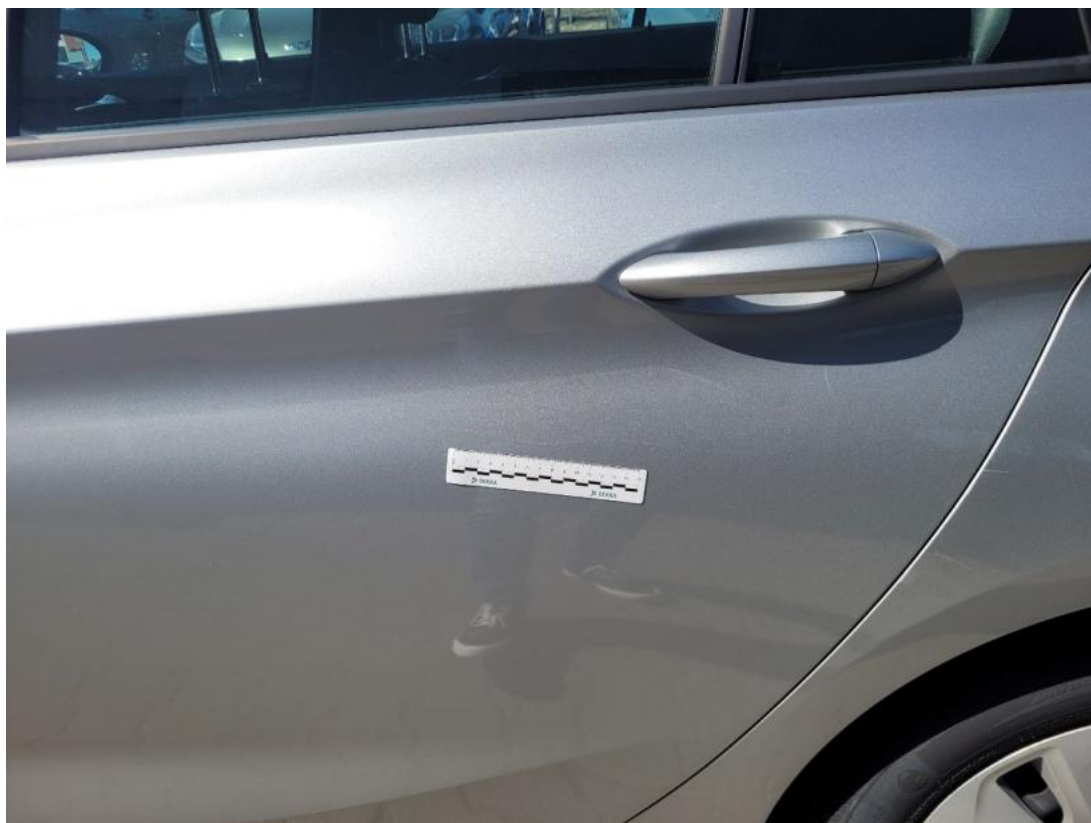
**Fot. 53**

| 6 | Drzwi tylne (nieuzbrojone) L | rysa/odprysk | | |

Drzwi tylne L - zdjęcie pogładowe 2

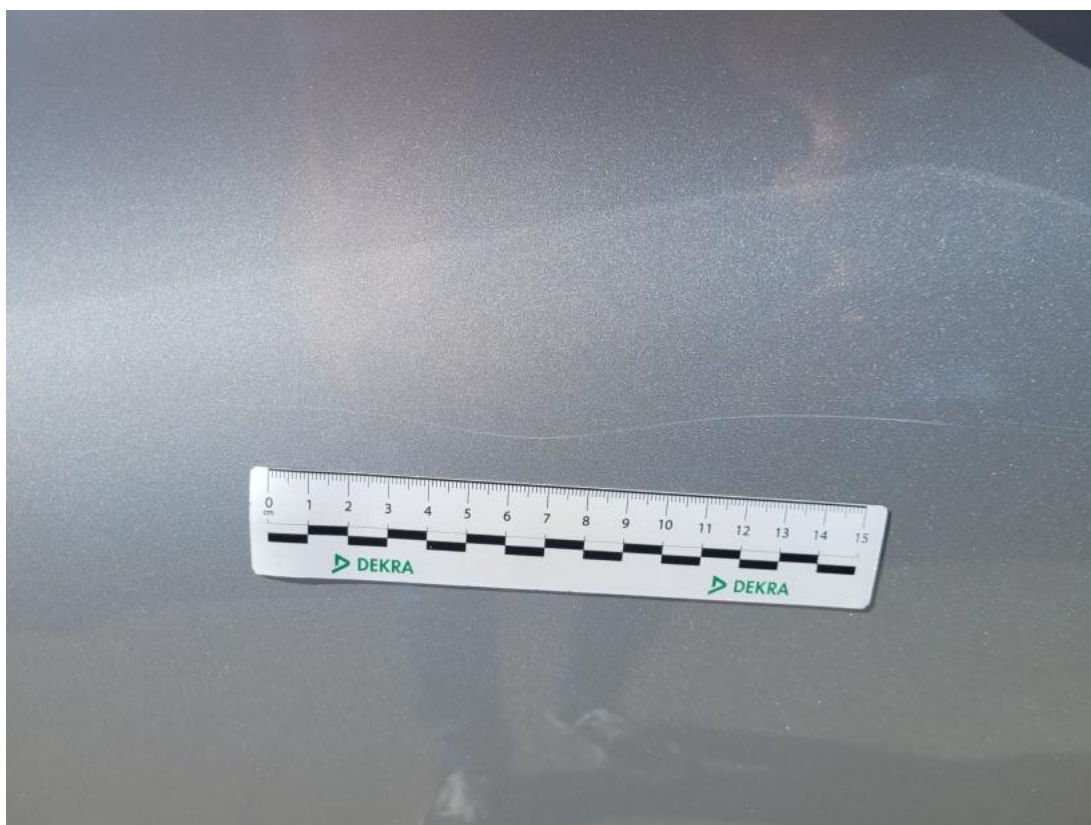
**Fot. 54**

Drzwi tylne L - Rysa/odprysk 1
