## Raport z oględzin pojazdu

| Numer raportu | 420589/1/26-9585 | Data raportu | 29-01-2026 |

| Marka, model | OPEL Astra V Hatchback 19-21 |
| Numer rejestracyjny | KR8WA31 |

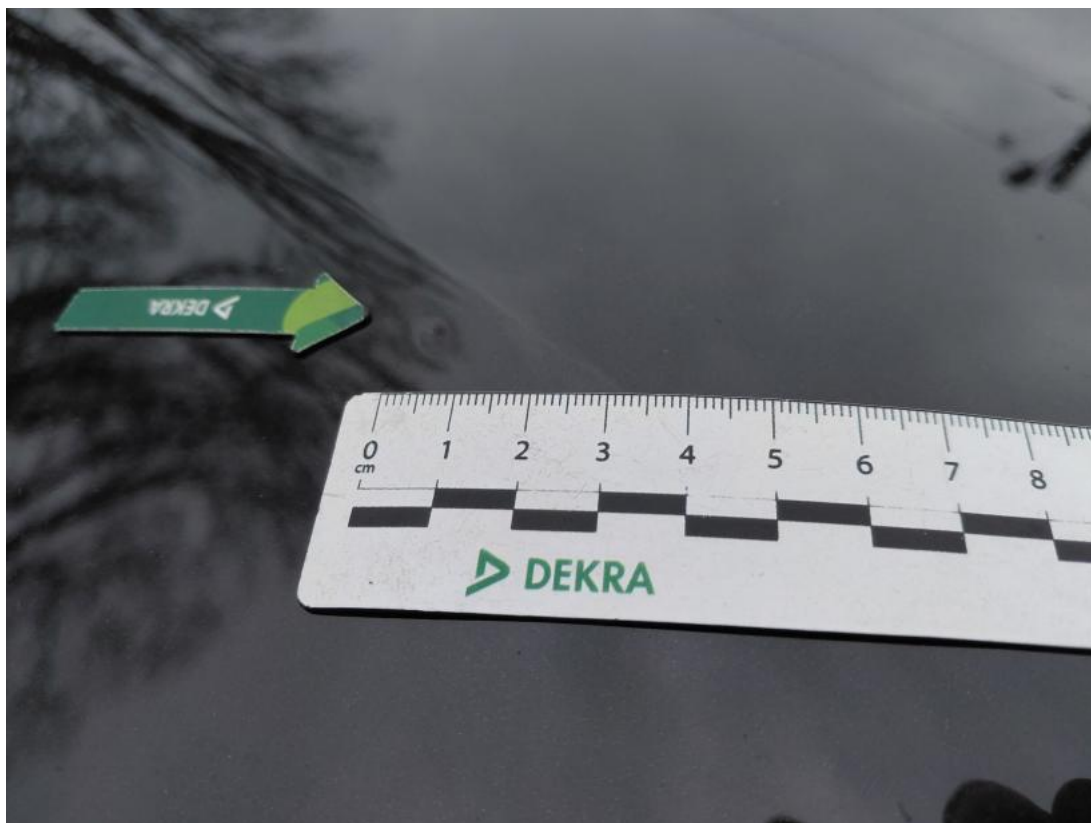
**Fot. 39**

| Poz. | Nazwa pozycji | Opis uszkodzeń | Kwalifik. | Naprawa [rbg] |
|---|---|---|---|---|
| 6 | Pokrywa przednia | wgniecenie | | |

Pokrywa komory silnika - Wgniecenie/odkształcenie 1

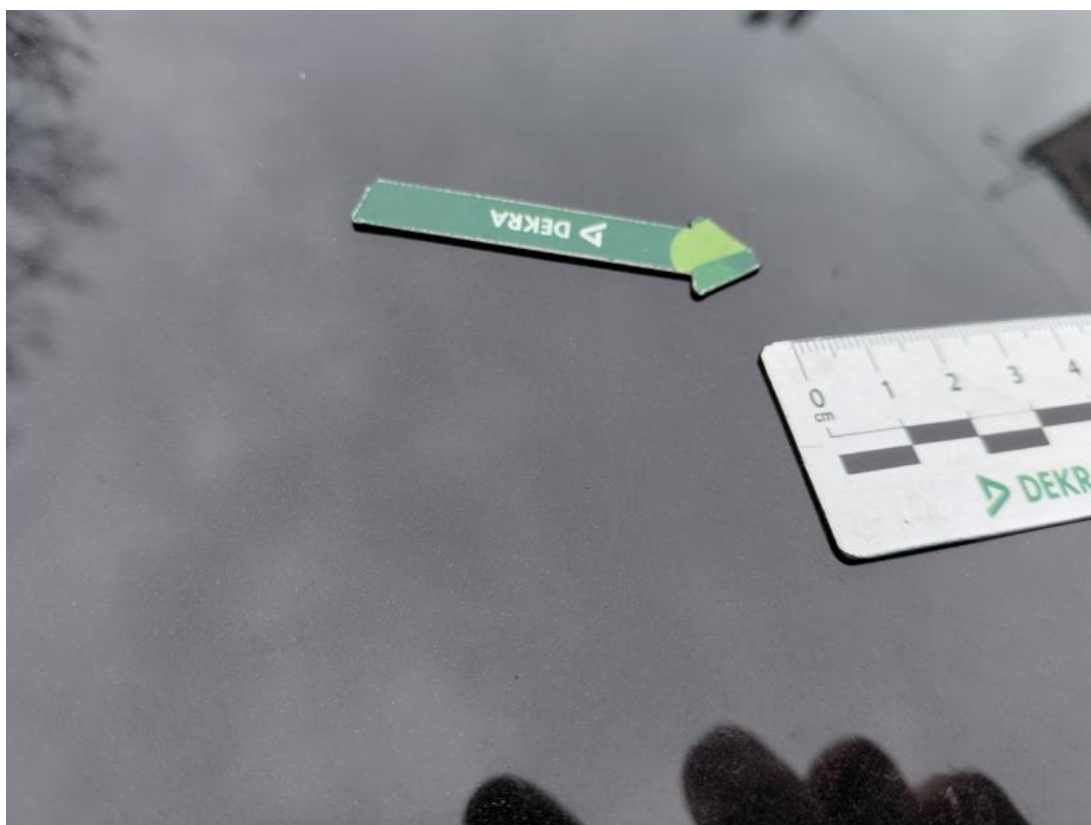
**Fot. 40**

Pokrywa komory silnika - Wgniecenie/odkształcenie 2

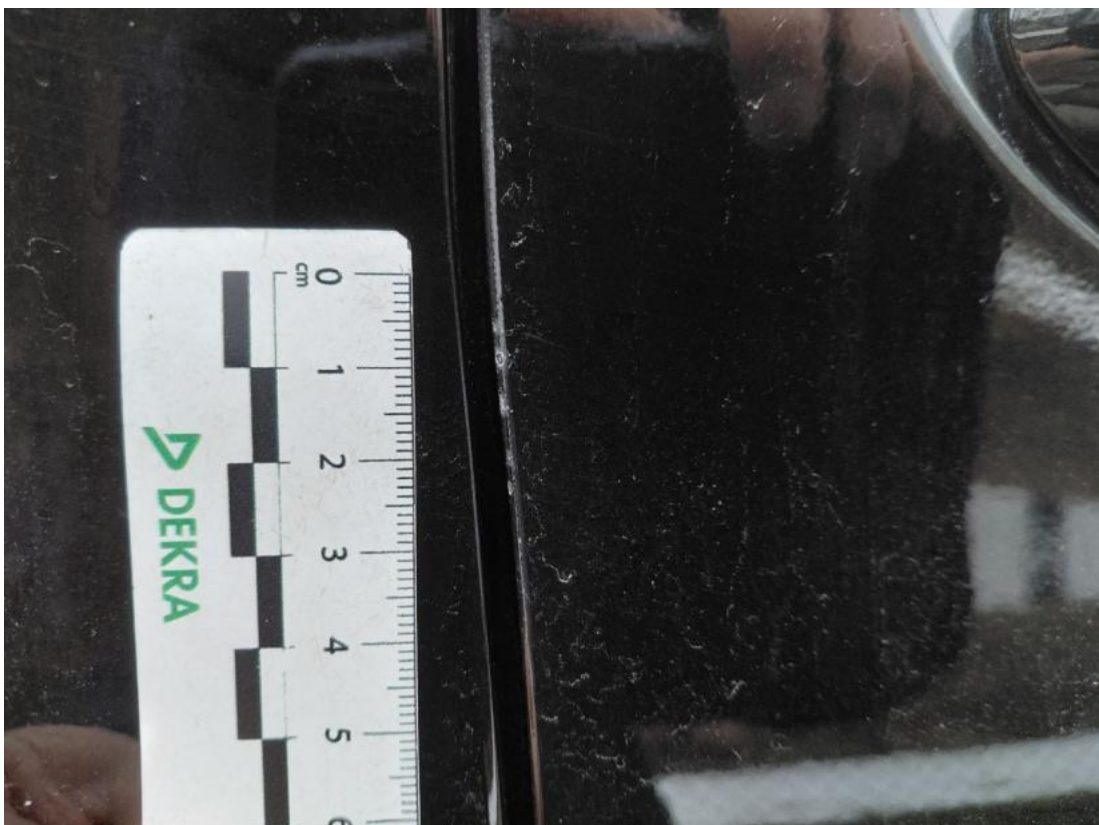
**Fot. 42**

| Poz. | Nazwa pozycji | Opis uszkodzeń | Kwalifik. | Naprawa [rbg] |
|---|---|---|---|---|
| 8 | Drzwi przednie (nieuzbrojone) R | rysa/odprysk | | |

Drzwi przednie P - Rysa/odprysk 1

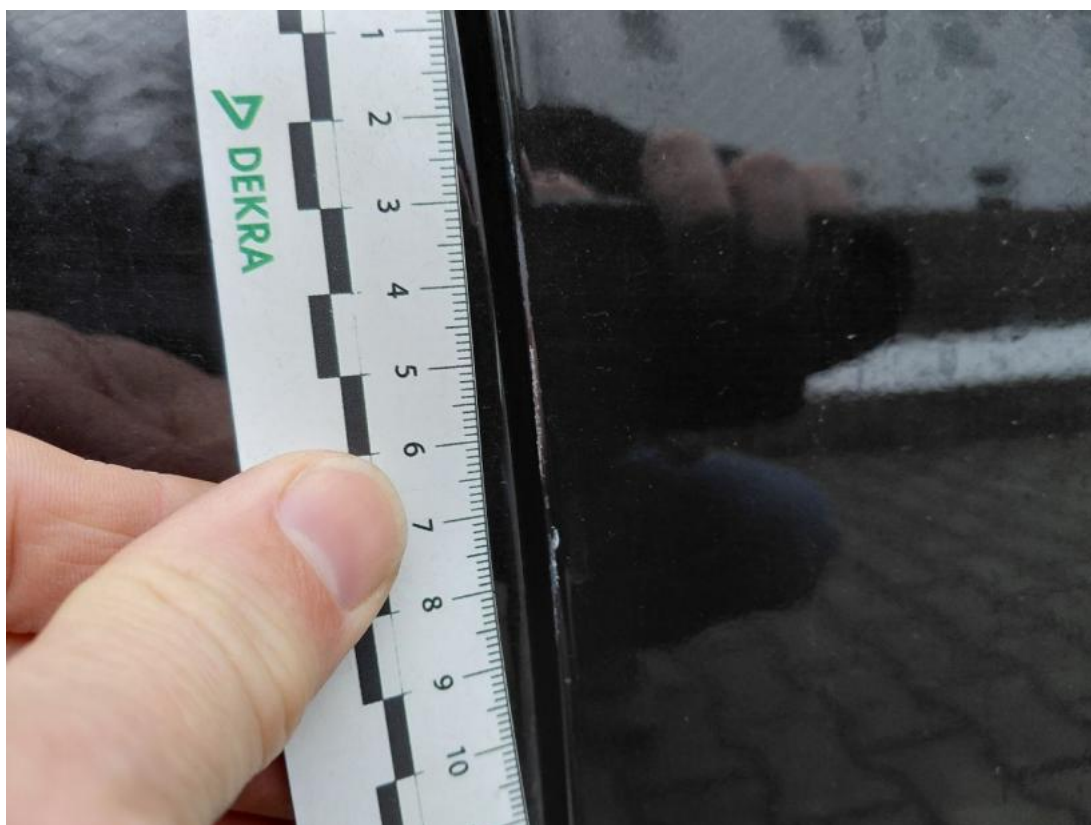
**Fot. 43**

Drzwi przednie P - Rysa/odprysk 2

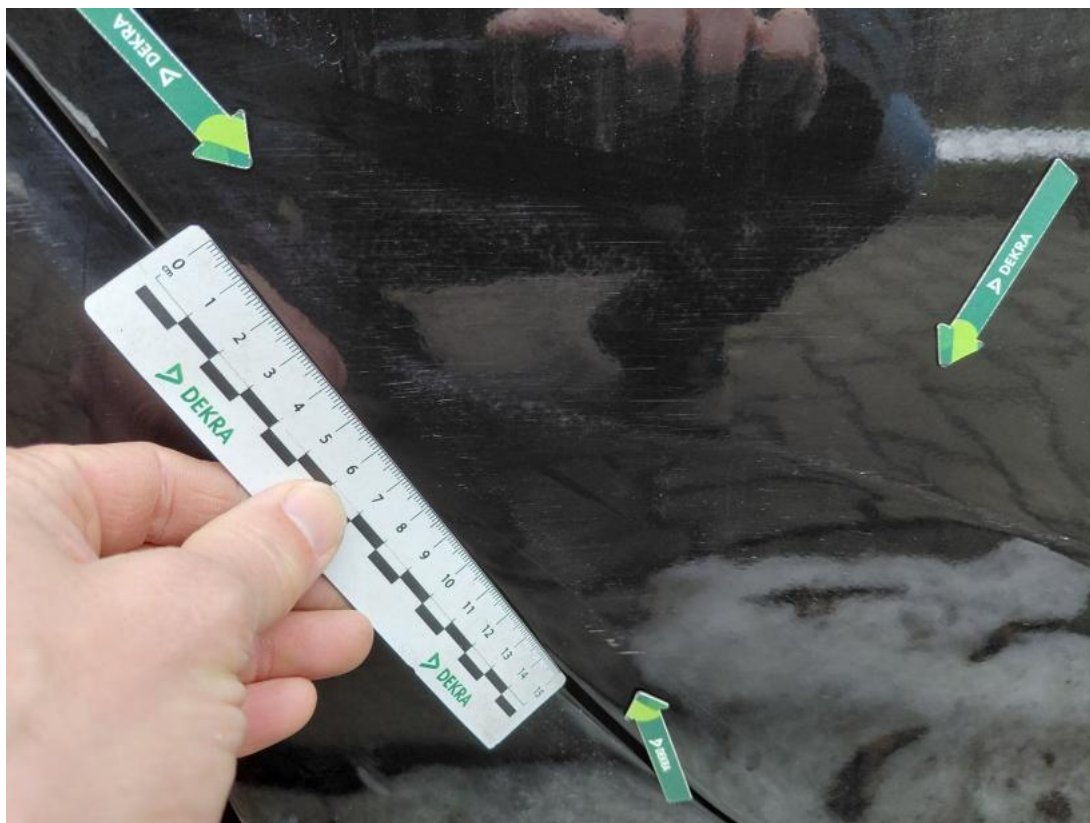
**Fot. 45**

| Poz. | Nazwa pozycji | Opis uszkodzeń | Kwalifik. | Naprawa [rbg] |
|---|---|---|---|---|
| 3 | Drzwi tylne (nieuzbrojone) R | rysa/odprysk, wgniecenie | NA | 1 |

Drzwi tylne P - Rysa/odprysk 1

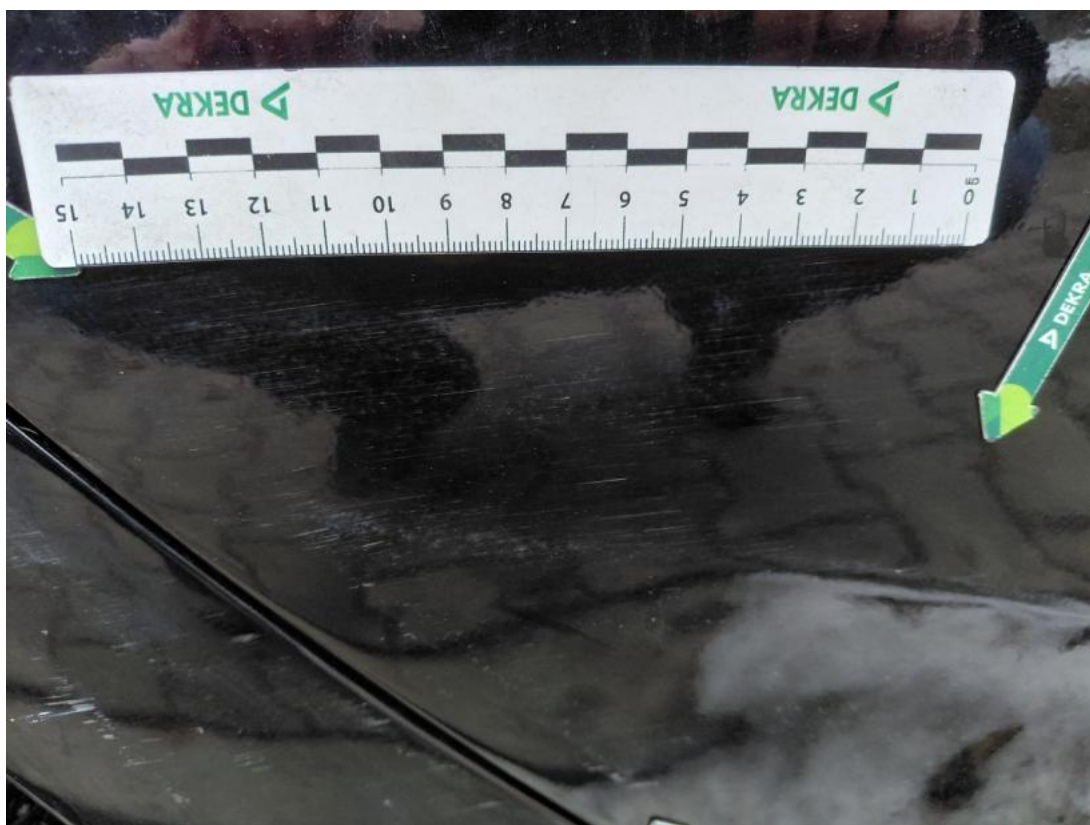
**Fot. 46**

Drzwi tylne P - Rysa/odprysk 2

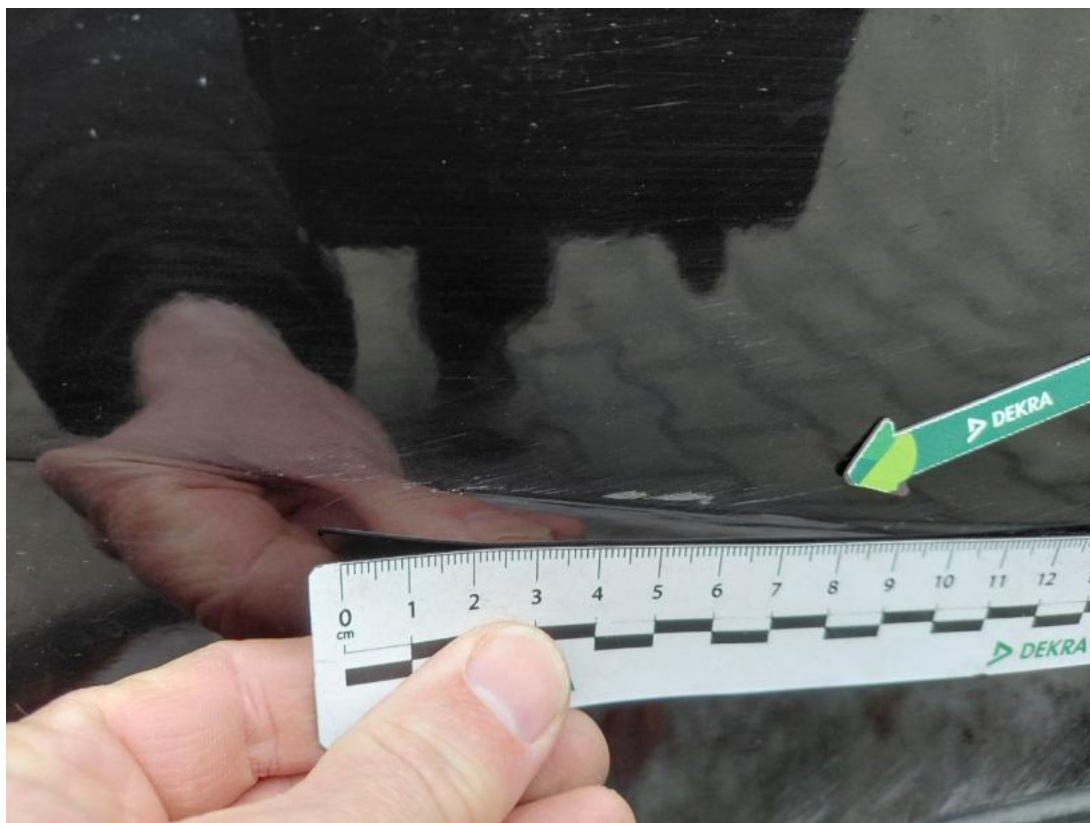
**Fot. 47**

Drzwi tylne P() - Rysa/odprysk 3

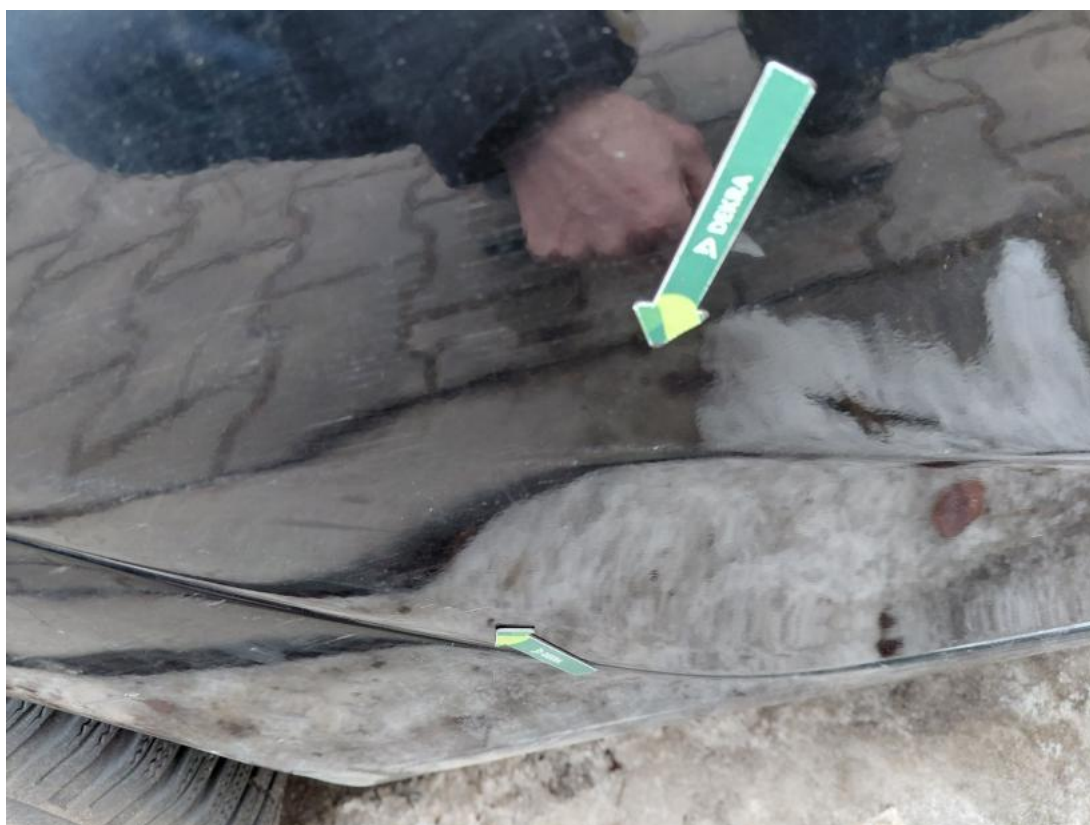
**Fot. 48**

Drzwi tylne P - Wgniecenie/odkształcenie 1

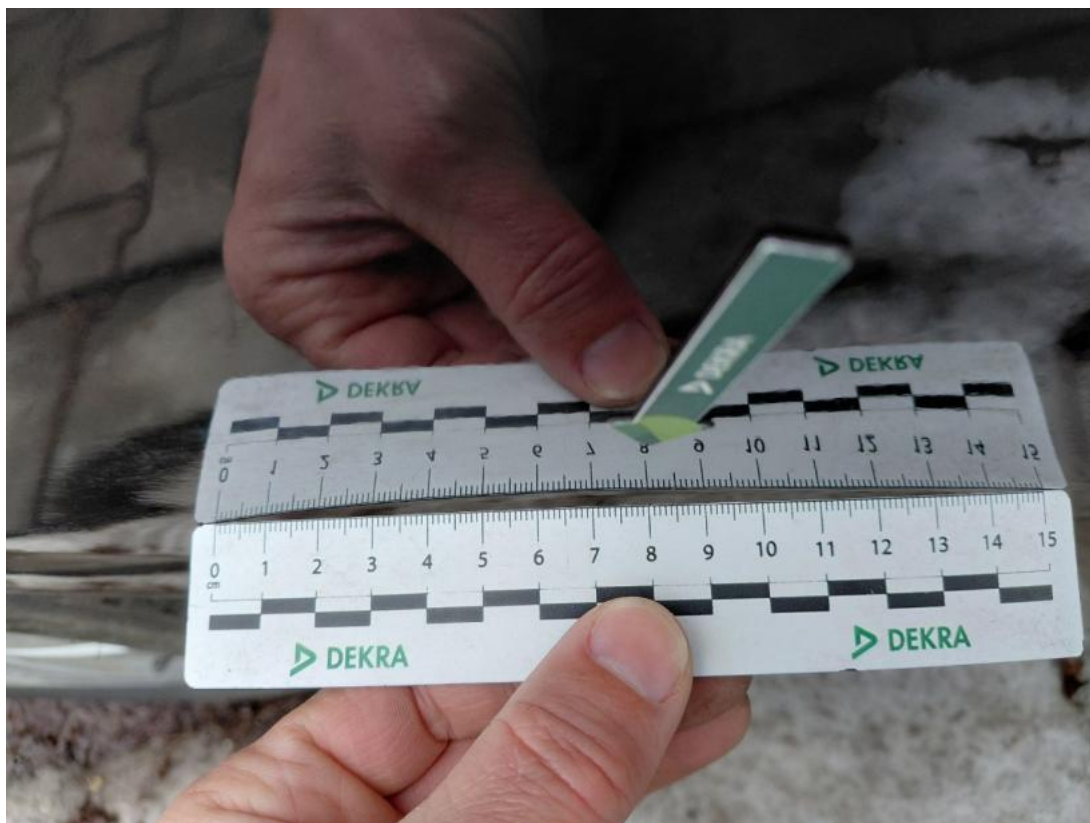
**Fot. 49**

Drzwi tylne P - Wgniecenie/odkształcenie 2

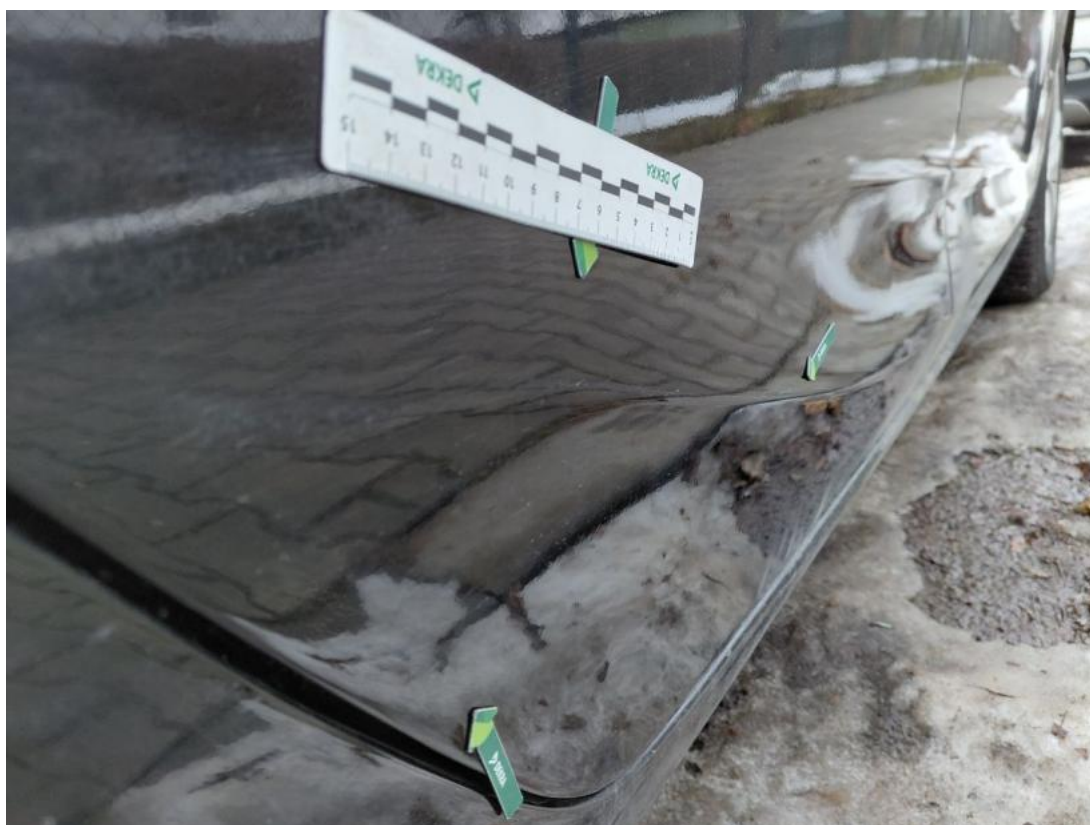
**Fot. 50**

Drzwi tylne P() - Wgniecenie/odkształcenie 3

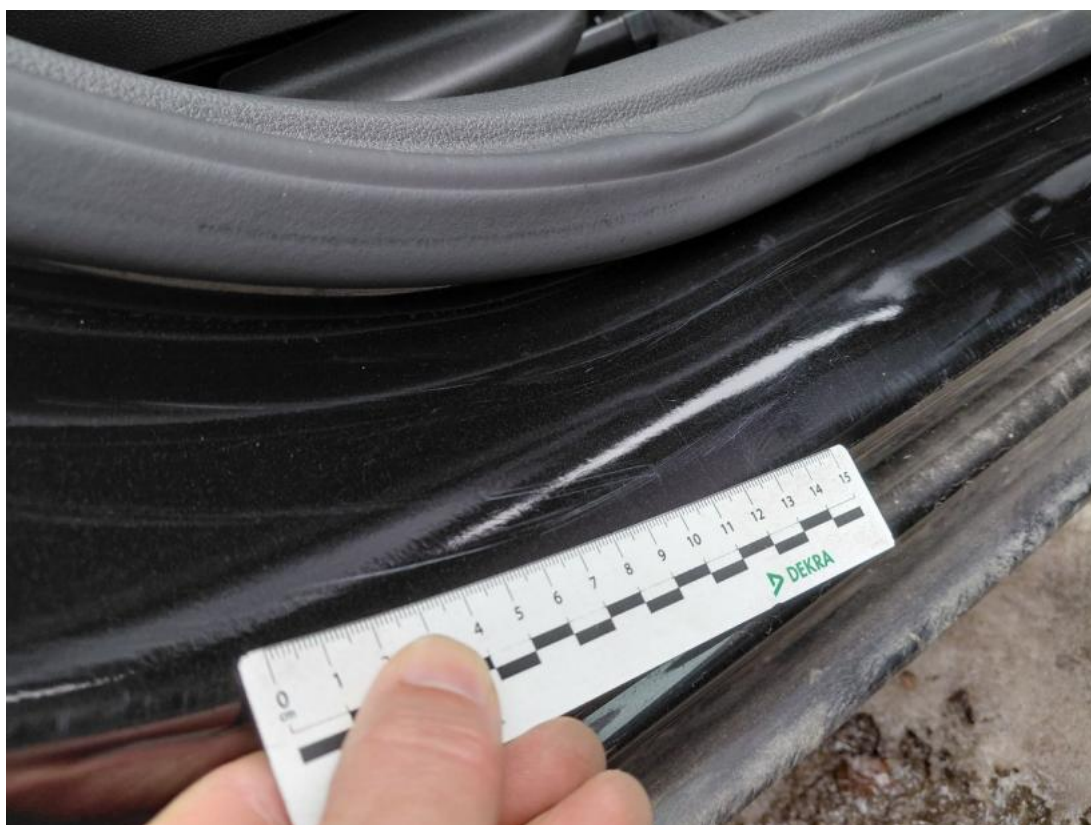
**Fot. 52**

| Poz. | Nazwa pozycji | Opis uszkodzeń | Kwalifik. | Naprawa [rbg] |
|---|---|---|---|---|
| 9 | Próg R | rysa/odprysk | | |

Próg P - Rysa/odprysk 1

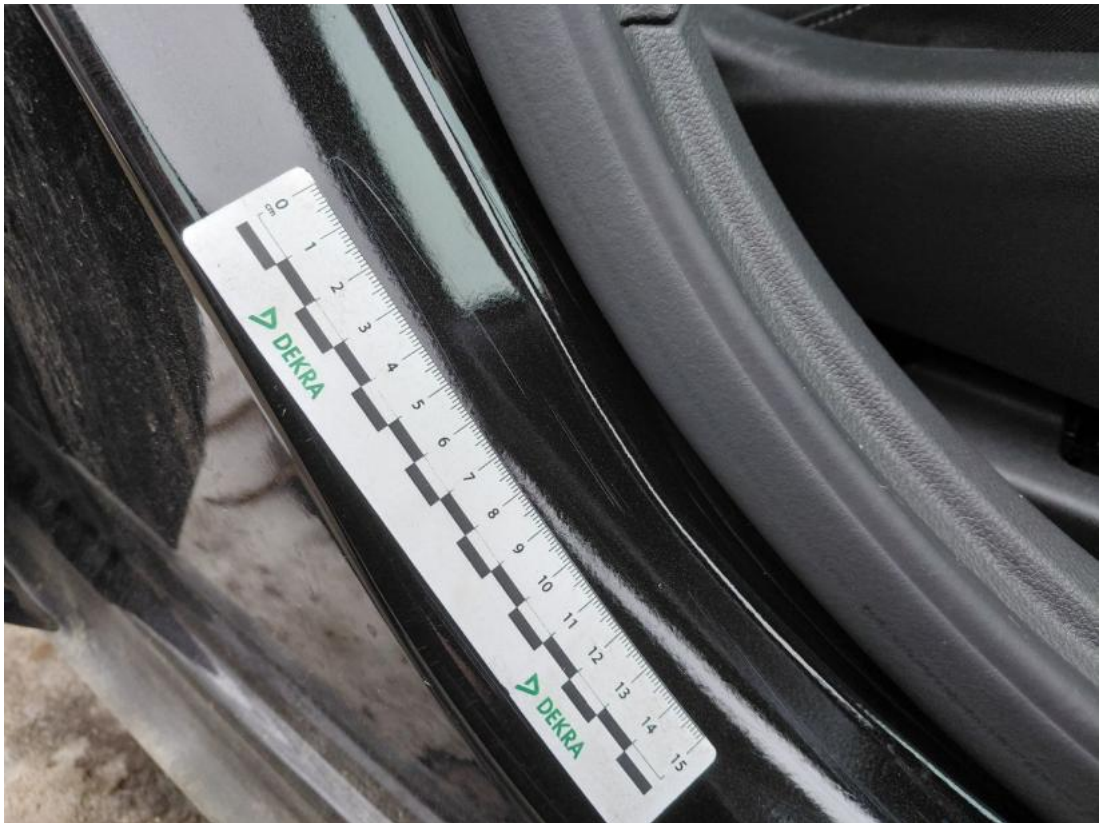
**Fot. 55**

| Poz. | Nazwa pozycji | Opis uszkodzeń | Kwalifik. | Naprawa [rbg] |
|---|---|---|---|---|
| 10 | Słupek środkowy (B) R | rysa/odprysk | | |

Słupek środkowy P - Rysa/odprysk 1

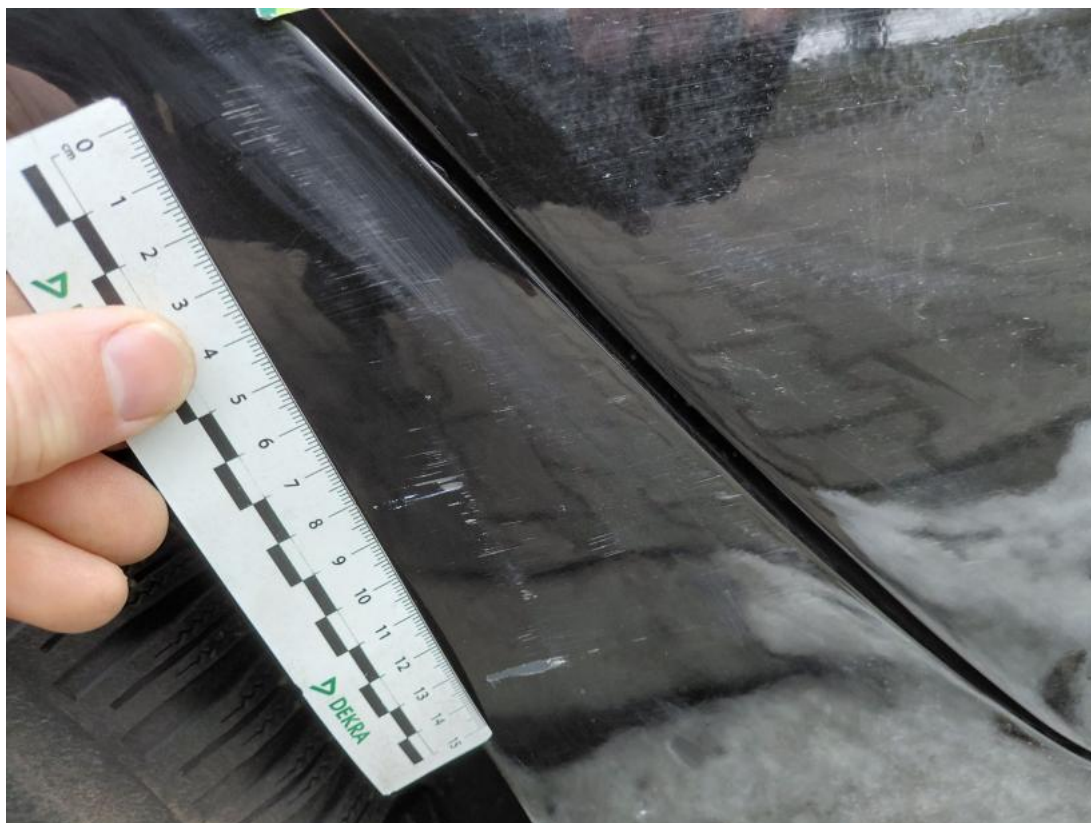
**Fot. 57**

| Poz. | Nazwa pozycji | Opis uszkodzeń | Kwalifik. | Naprawa [rbg] |
|---|---|---|---|---|
| 5 | Błotnik tylny R | rysa/odprysk, wgniecenie | NA | 0.8 |

Błotnik tylny P / Ściana boczna P - Rysa/odprysk 1

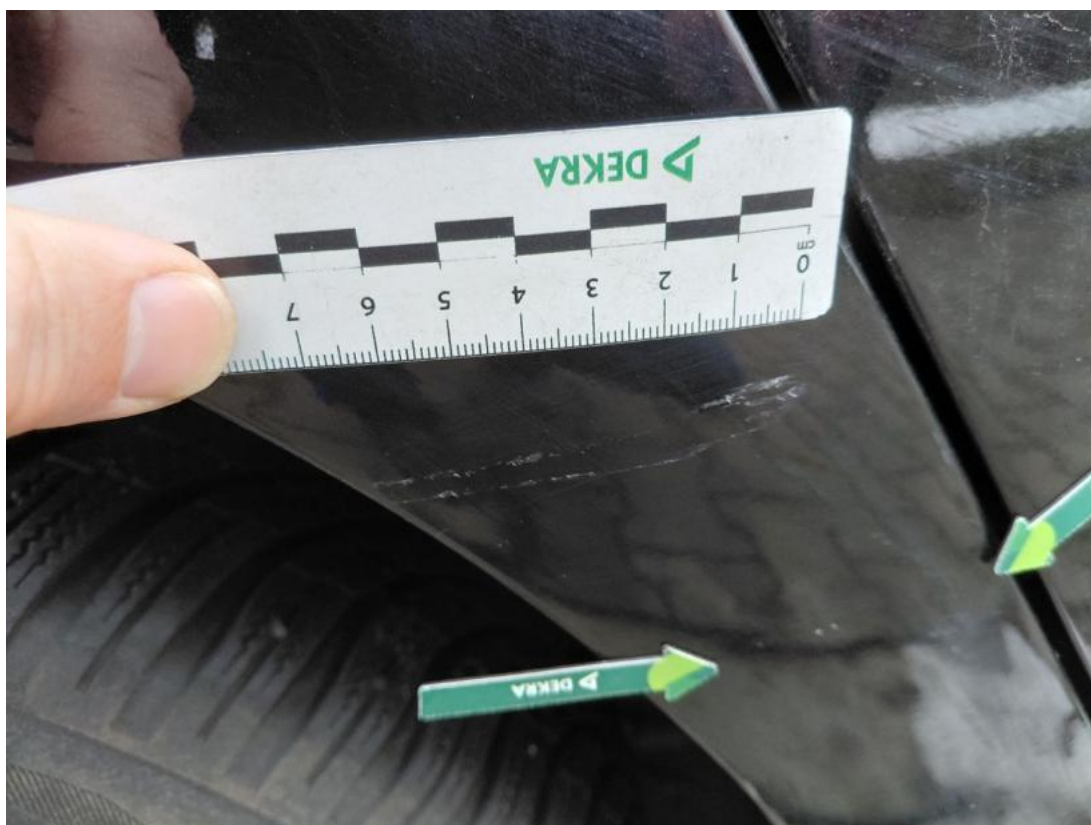
**Fot. 58**

Błotnik tylny P / Ściana boczna P - Rysa/odprysk 2

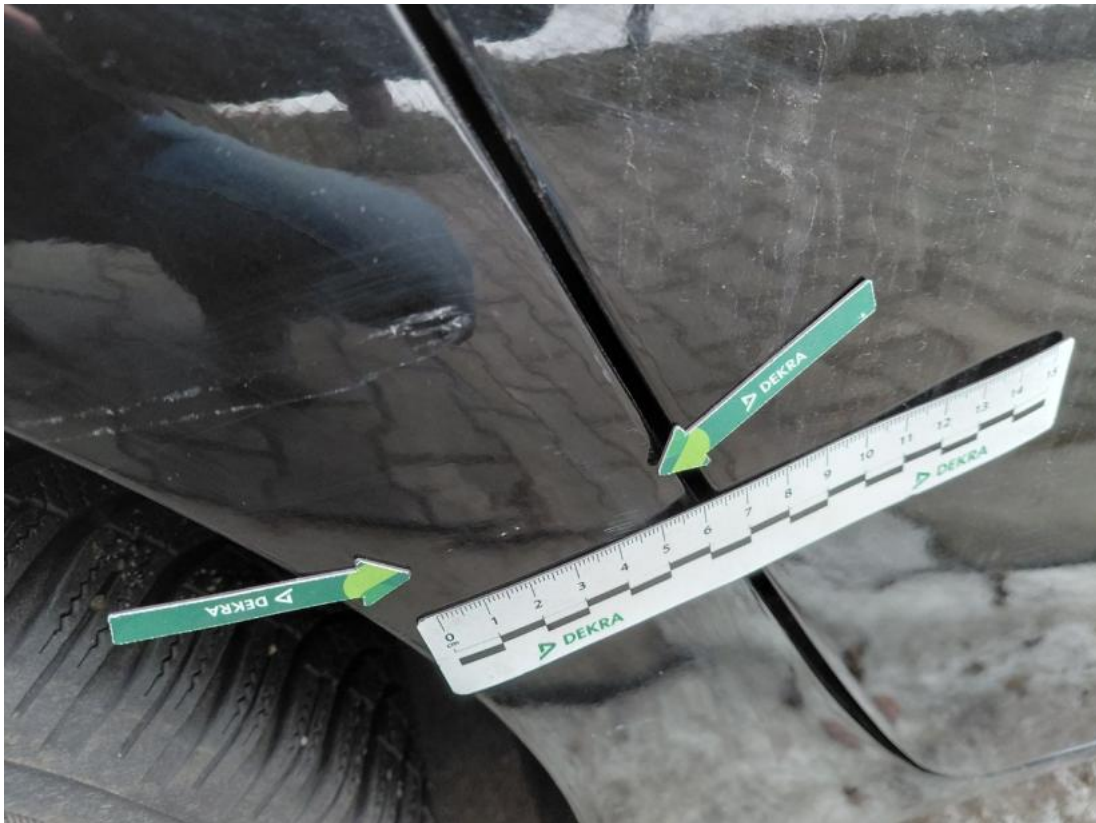
**Fot. 59**

Błotnik tylny P / Ściana boczna P - Wgniecenie/odkształcenie 1

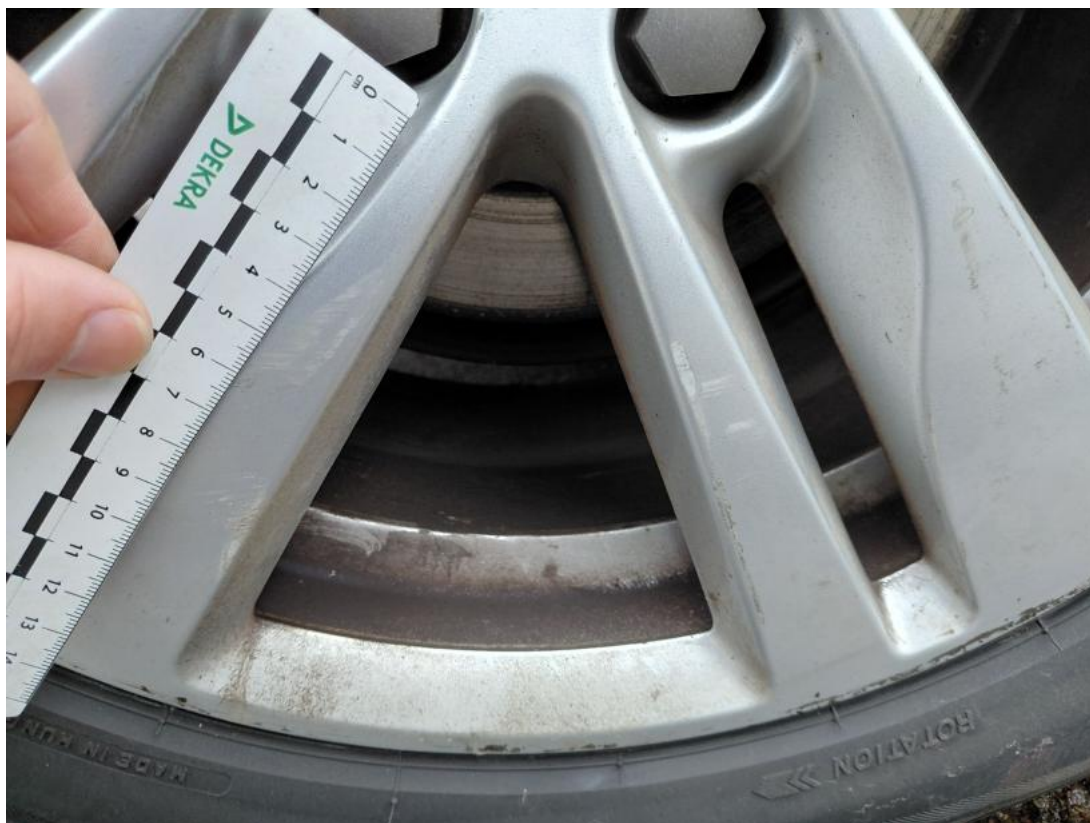
**Fot. 61**

| Poz. | Nazwa pozycji | Opis uszkodzeń | Kwalifik. | Naprawa [rbg] |
|---|---|---|---|---|
| 12 | Tarcza koła aluminiowa tył R | rysa/odprysk | | |

Felga aluminiowa tylna P - Rysa/odprysk 1

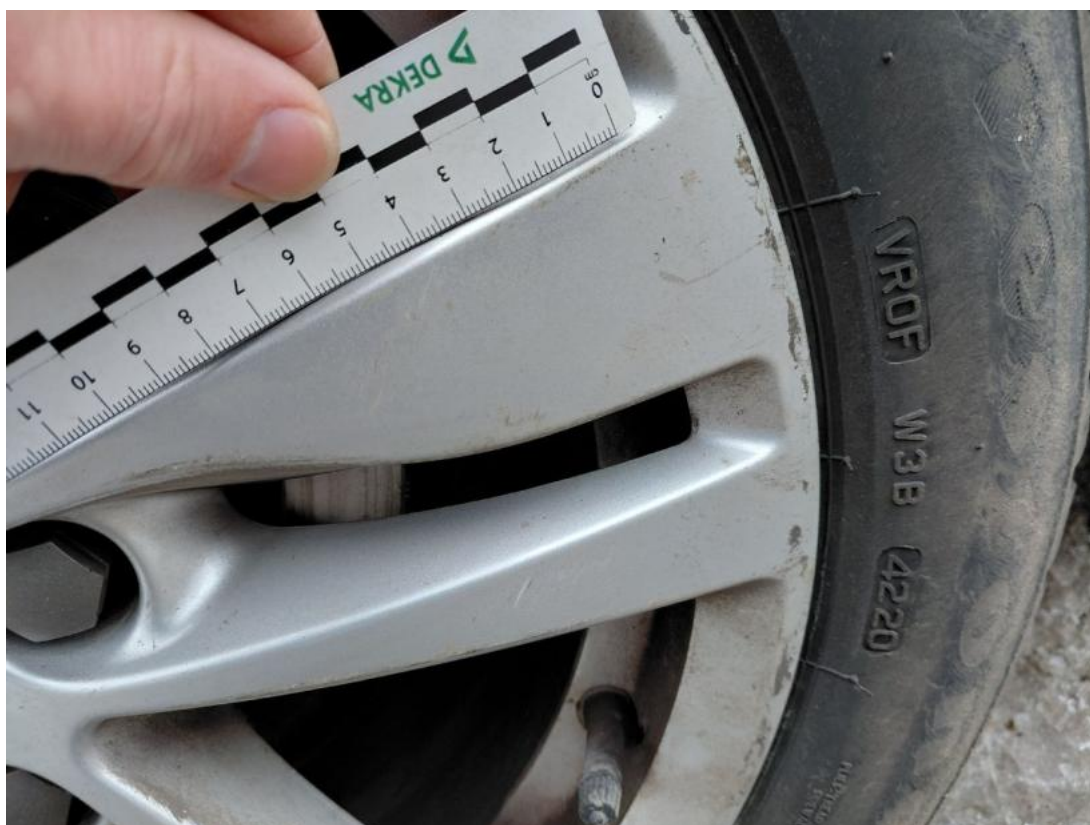
**Fot. 62**

Felga aluminiowa tylna P - Rysa/odprysk 2

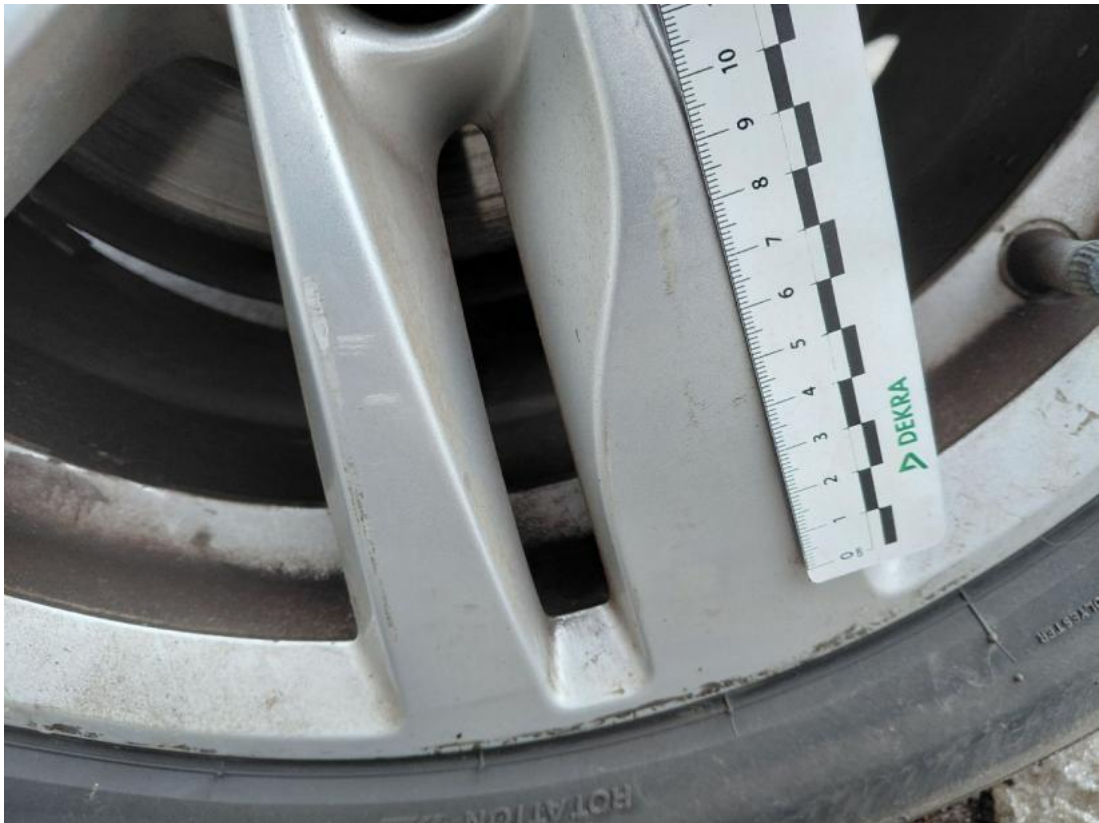
**Fot. 63**

Felga aluminiowa tylna P() - Rysa/odprysk 3

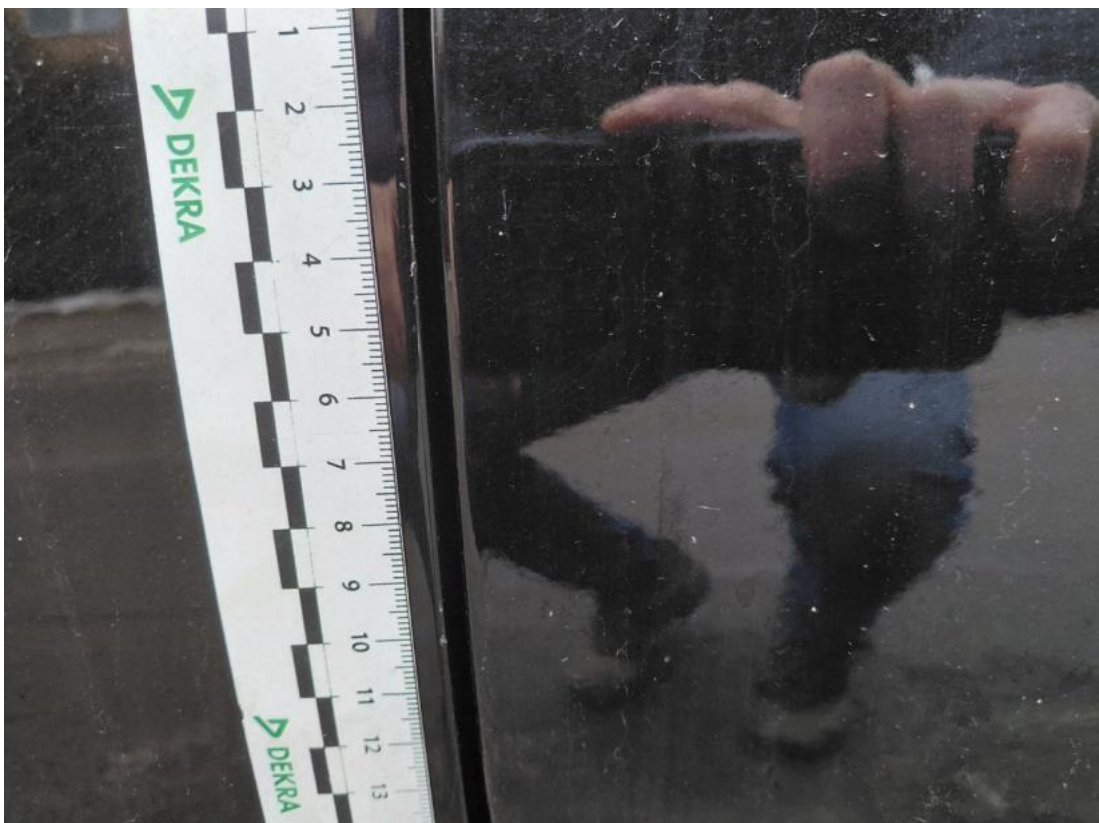
**Fot. 68**

| Poz. | Nazwa pozycji | Opis uszkodzeń | Kwalifik. | Naprawa [rbg] |
|---|---|---|---|---|
| 7 | Drzwi przednie (nieuzbrojone) L | rysa/odprysk | | |

Drzwi przed L - Rysa/odprysk 1

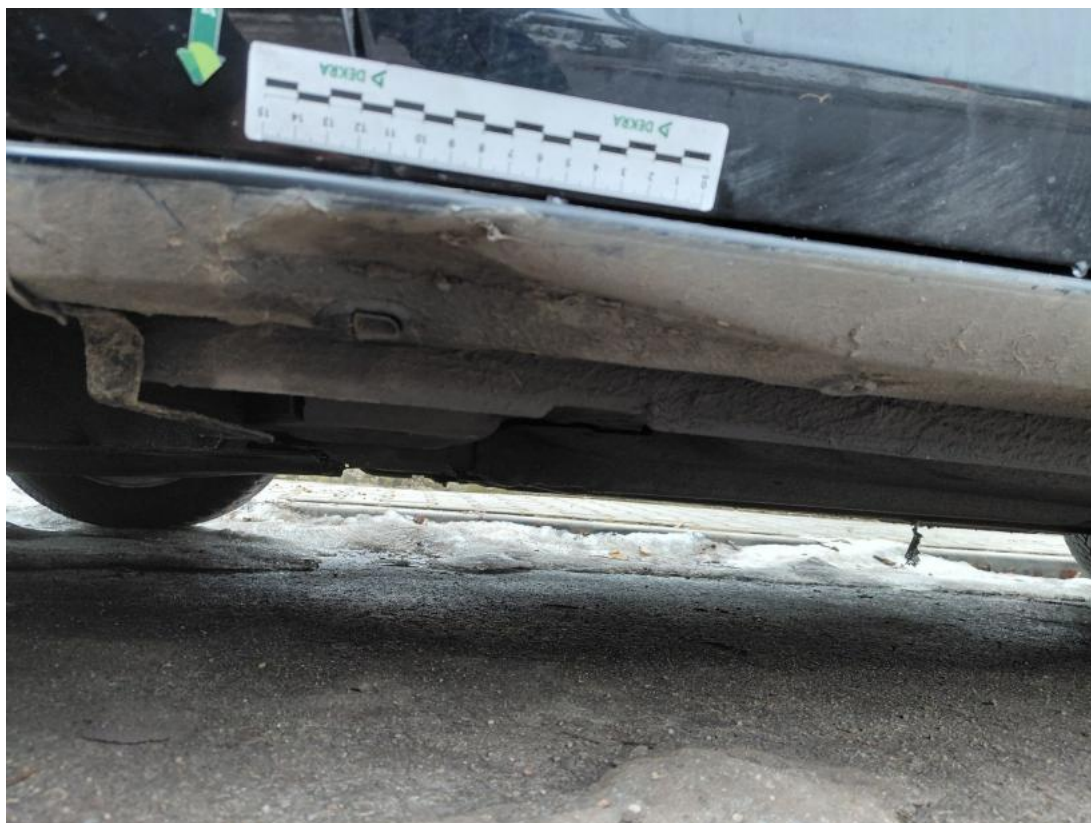
**Fot. 71**

| Poz. | Nazwa pozycji | Opis uszkodzeń | Kwalifik. | Naprawa [rbg] |
|---|---|---|---|---|
| 4 | Próg L | wgniecenie | NA | 3.5 |

Próg L - Wgniecenie/odkształcenie 1

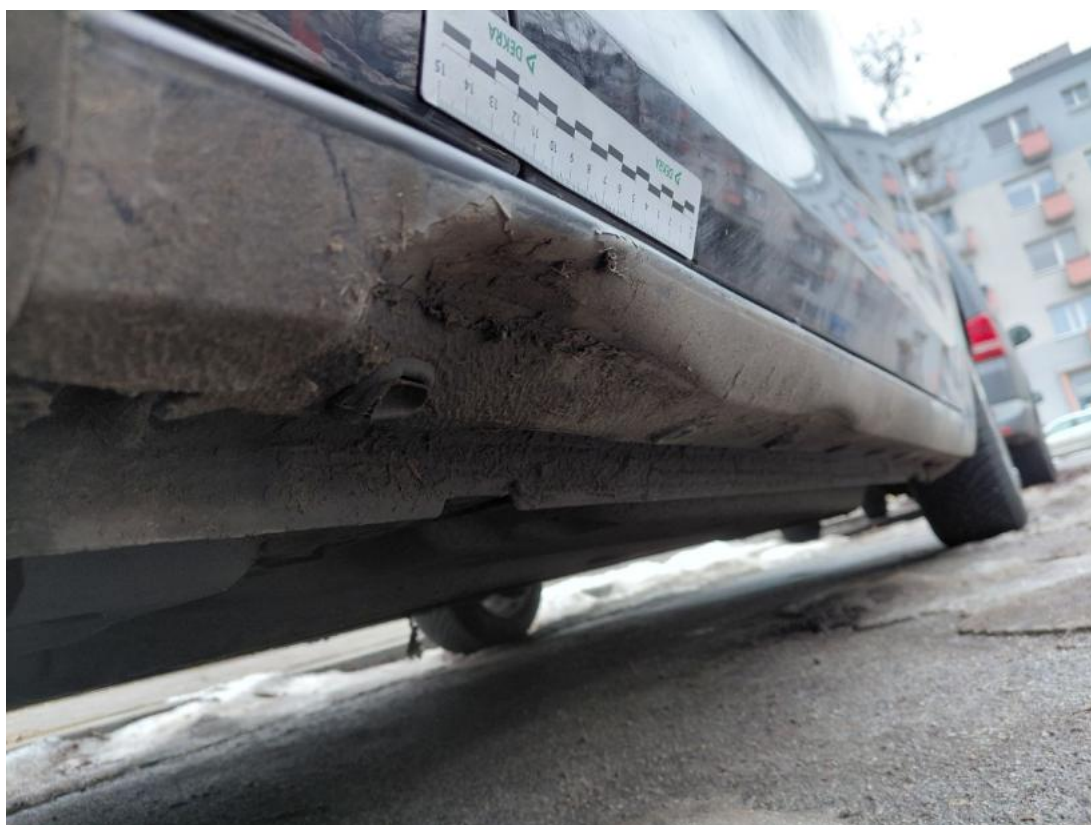
**Fot. 72**

Próg L - Wgniecenie/odkształcenie 2

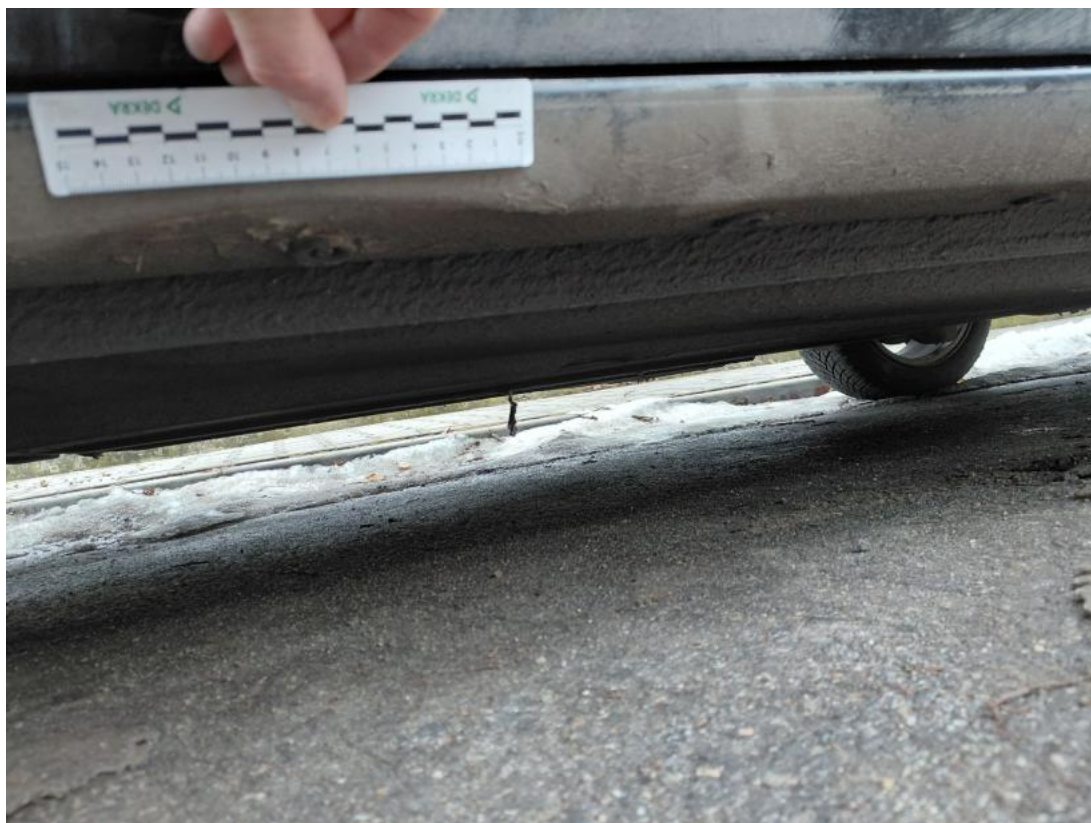
**Fot. 73**

Próg L() - Wgniecenie/odkształcenie 3

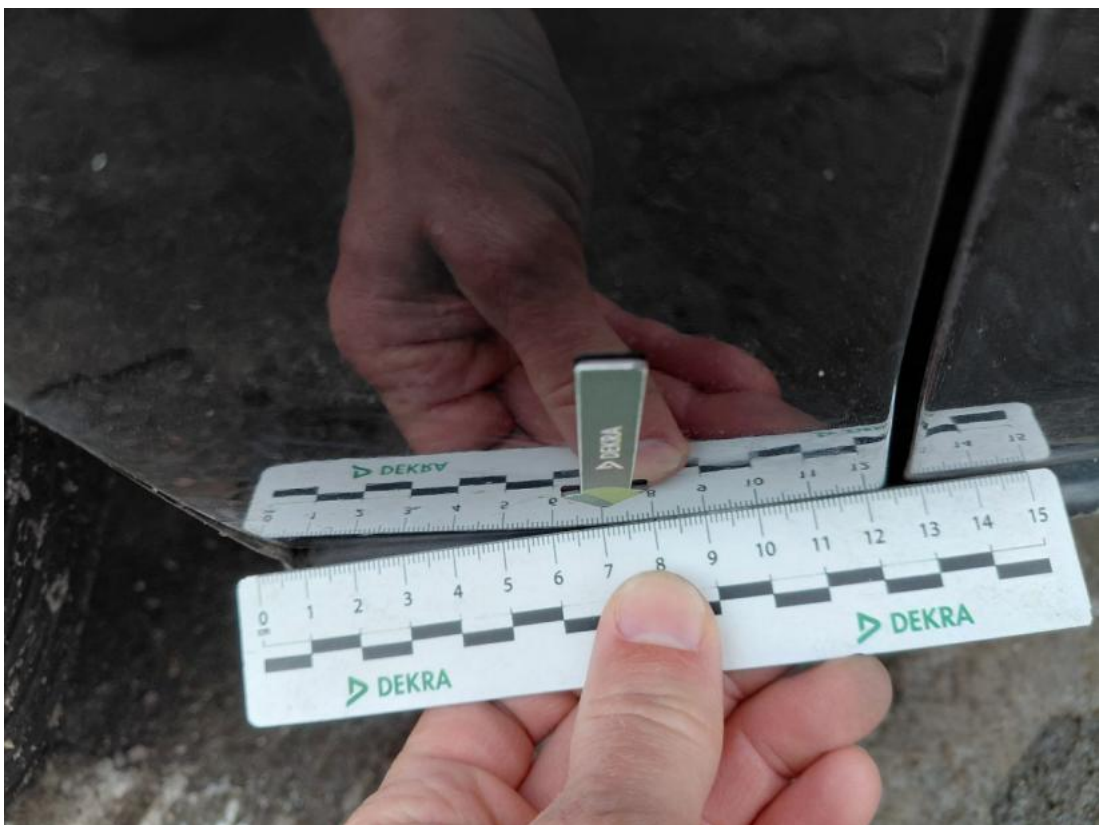
**Fot. 76**

| Poz. | Nazwa pozycji | Opis uszkodzeń | Kwalifik. | Naprawa [rbg] |
|---|---|---|---|---|
| 2 | Błotnik przedni L | wgniecenie/odkształcenie | NA | 0.8 |

Błotnik przedni L - Wgniecenie/odkształcenie 1

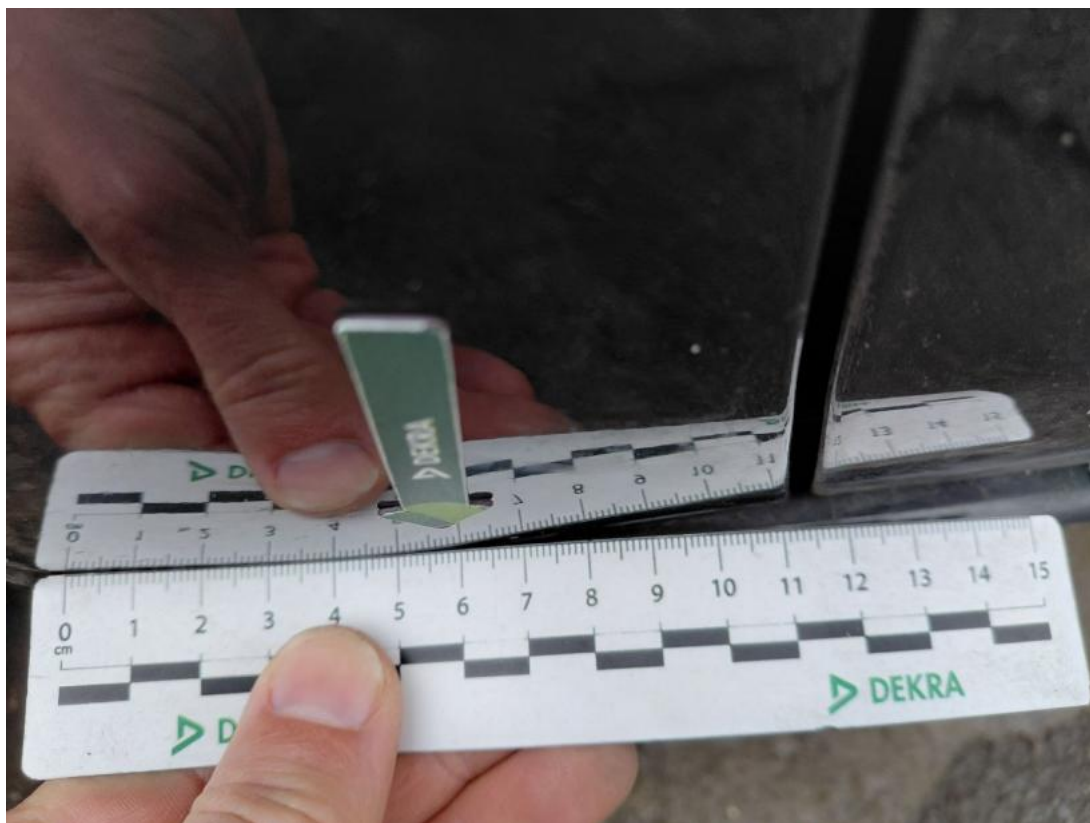
**Fot. 77**

Błotnik przedni L - Wgniecenie/odkształcenie 2

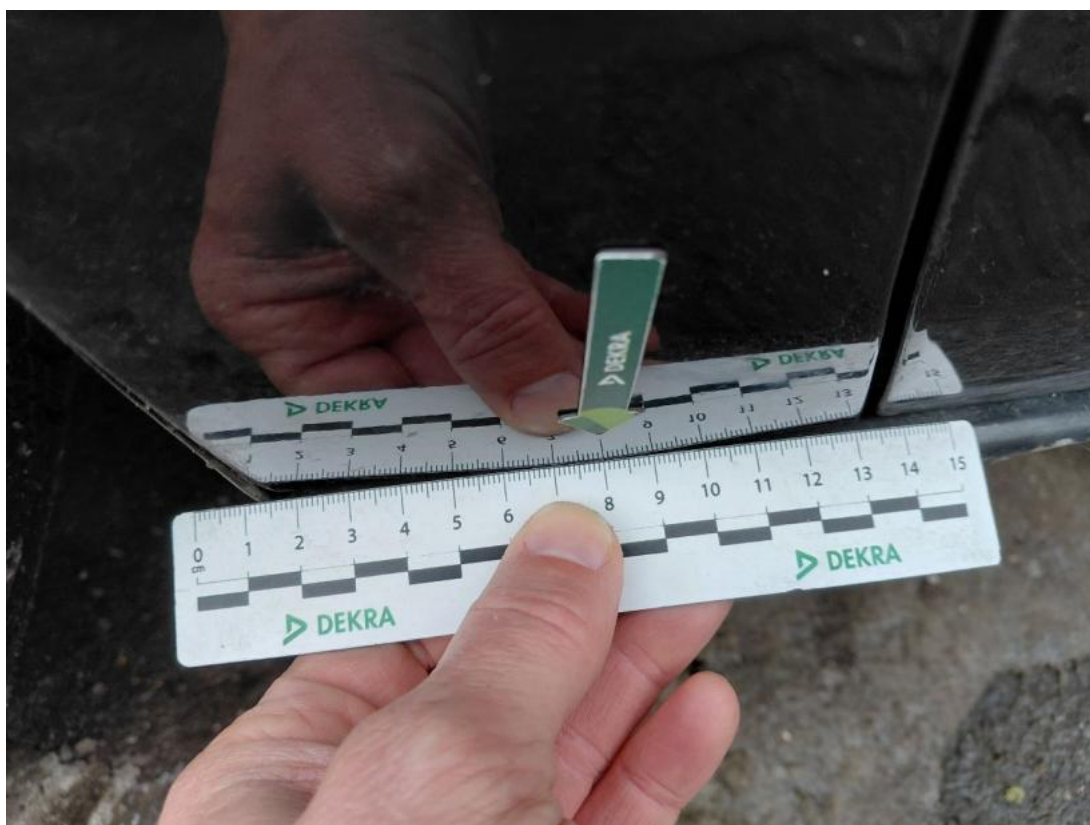
**Fot. 78**

Błotnik przedni L() - Wgniecenie/odkształcenie 3
