## Raport z oględzin pojazdu

| Numer raportu | 420589/1/26-9585 | Data raportu | 29-01-2026 |

| Marka, model | OPEL Astra V Hatchback 19-21 |
| Numer rejestracyjny | KR8WA31 |

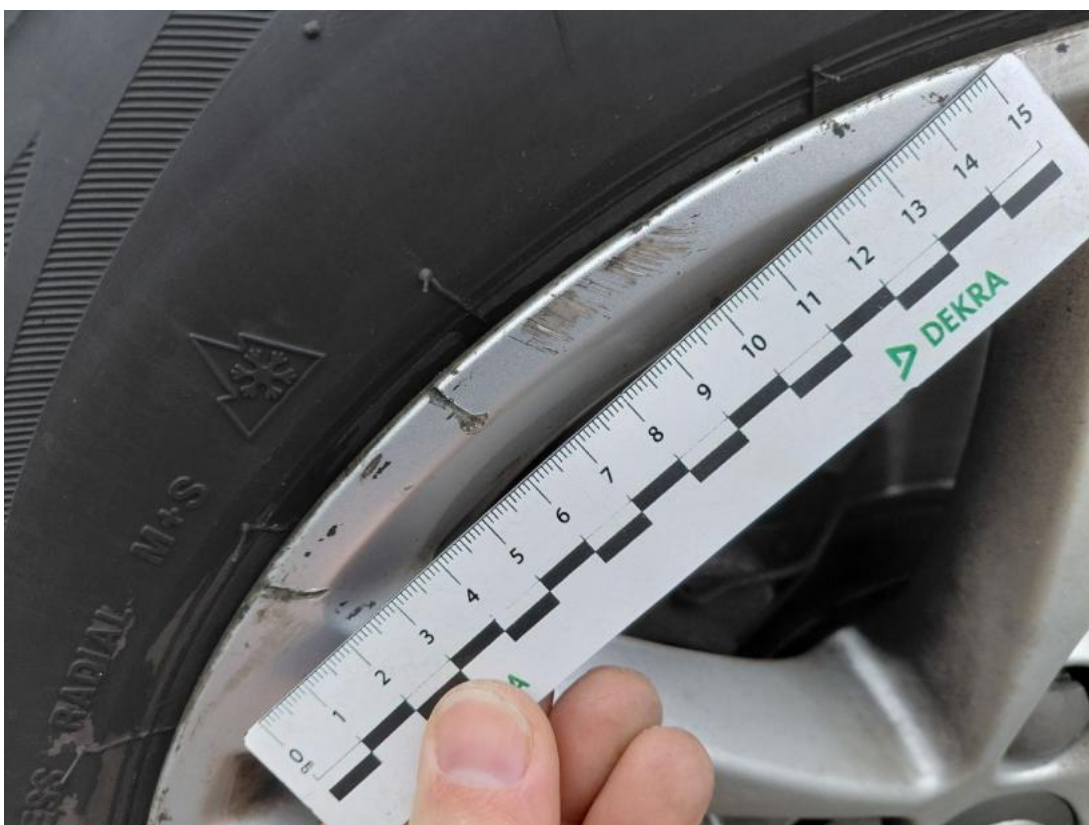
**Fot. 80**

| Poz. | Nazwa pozycji | Opis uszkodzeń | Kwalifik. | Naprawa [rbg] |
|---|---|---|---|---|
| 1 | Tarcza koła aluminiowa przód L | rysa/odprysk | WY | 0.4 |

Felga Aluminiowa przednia L - Rysa/odprysk 1

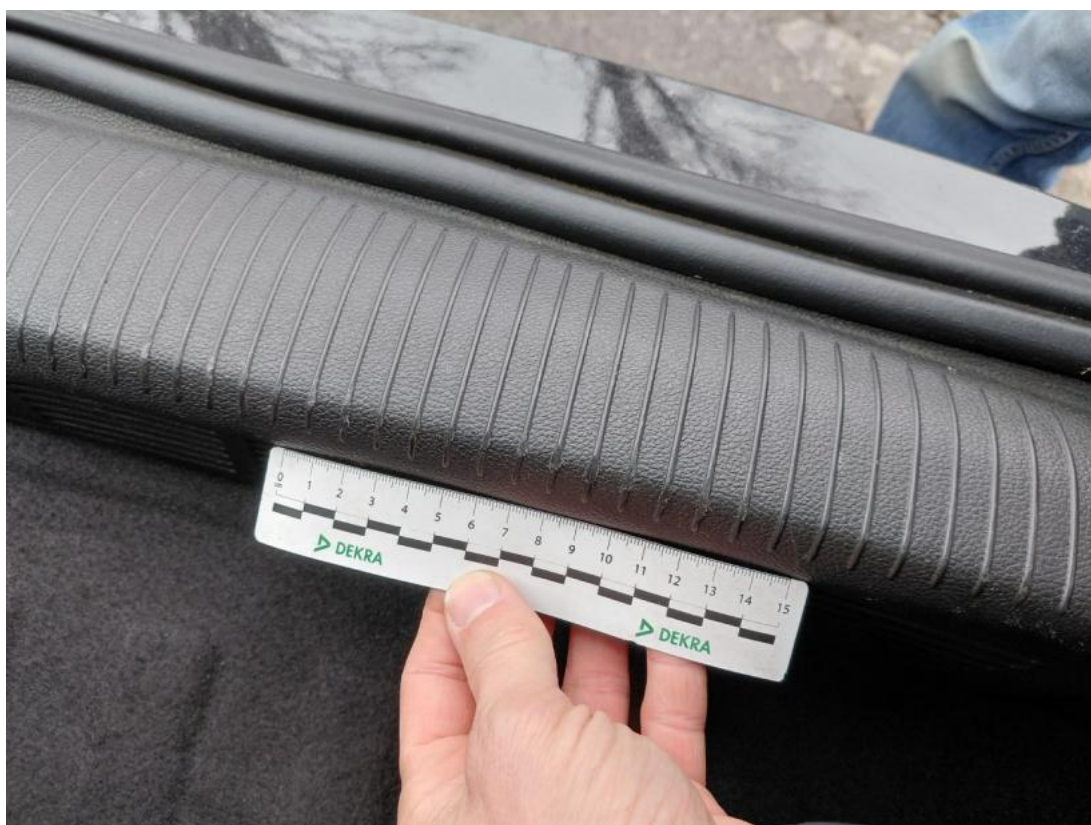
**Fot. 82**

Wykładzina podłogi bagażnika - Rysa/odprysk 1

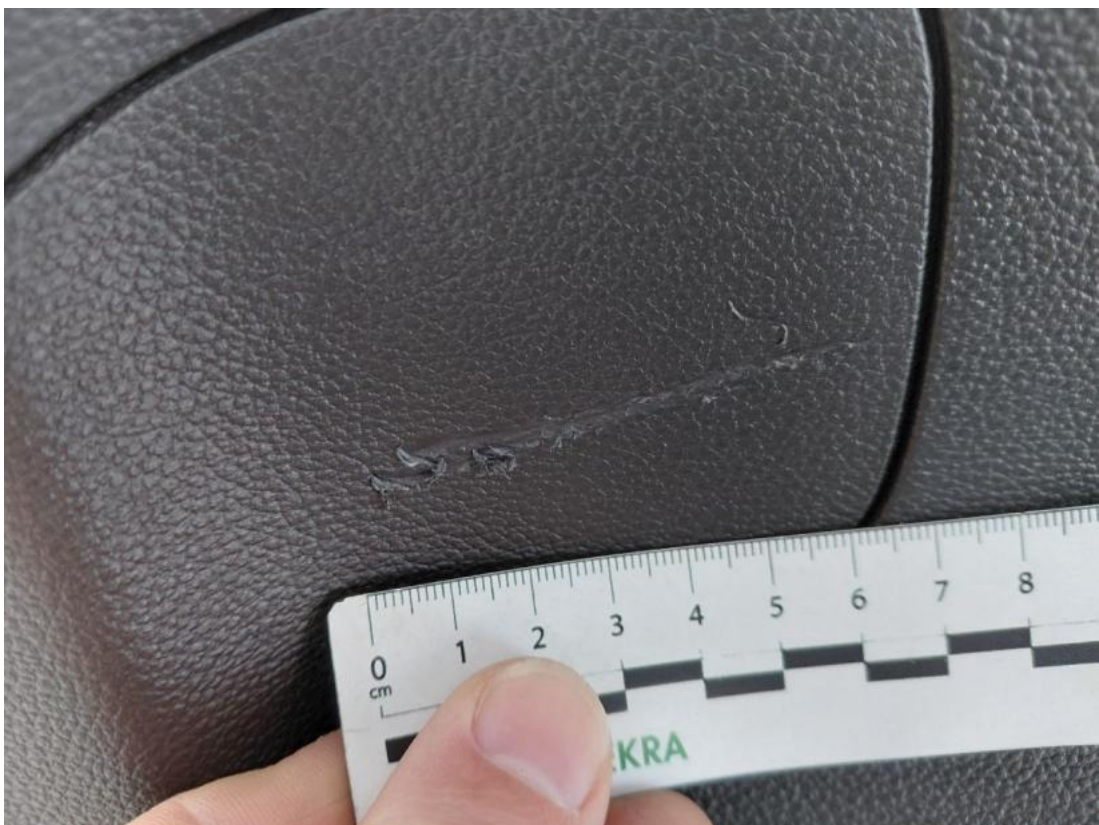
**Fot. 84**

| Poz. | Nazwa pozycji | Opis uszkodzeń | Kwalifik. | Naprawa [rbg] |
|---|---|---|---|---|
| 14 | Nakładka pokrywy tylnej dół | rysa/odprysk | | |

Wykładzina pokrywy tylnej - Rysa/odprysk 1
