Nr zlecenia DEKRA: PKOM(DZS)/GDA/26701/26/03/25  
Nr zlecenia/szkody:  
Data zlecenia: 25-03-2026

## Ocena stanu technicznego pojazdu

| | <b>OPEL, Astra K Sports Tourer, Astra K Sports Tourer 1.2 Edition</b> | | | | KOM |

**Data oględzin:** 31-03-2026

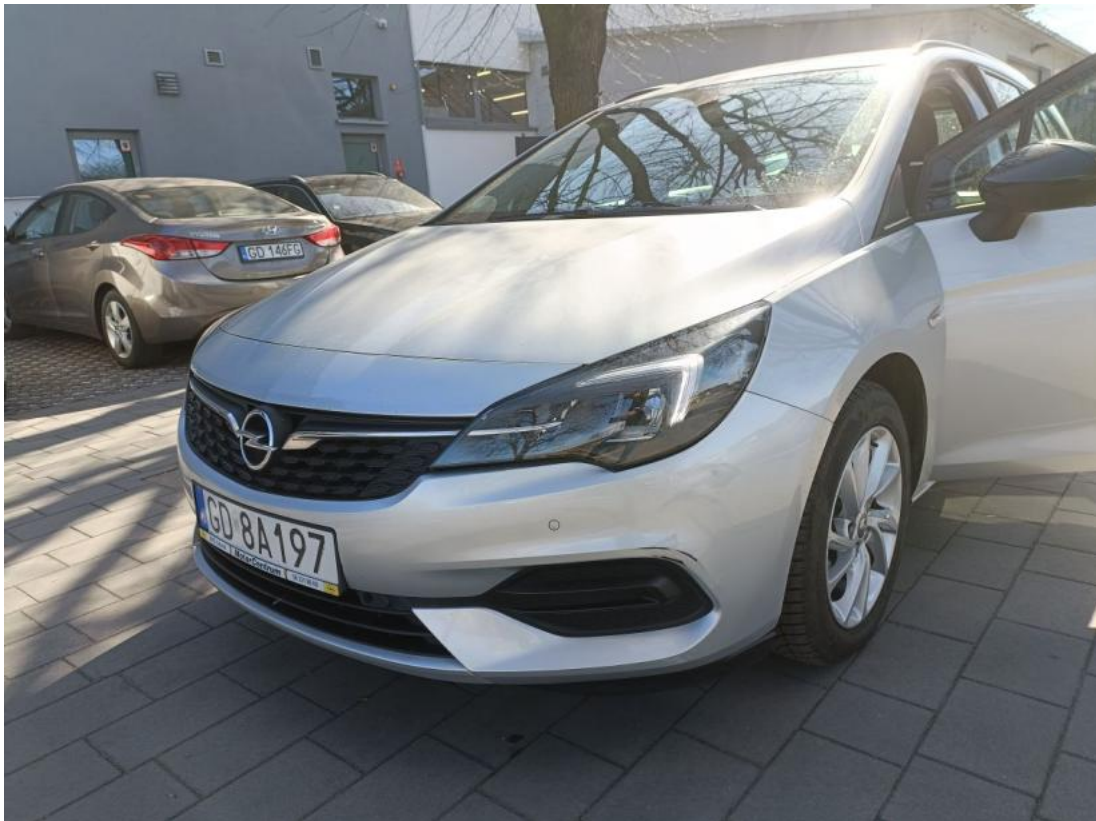
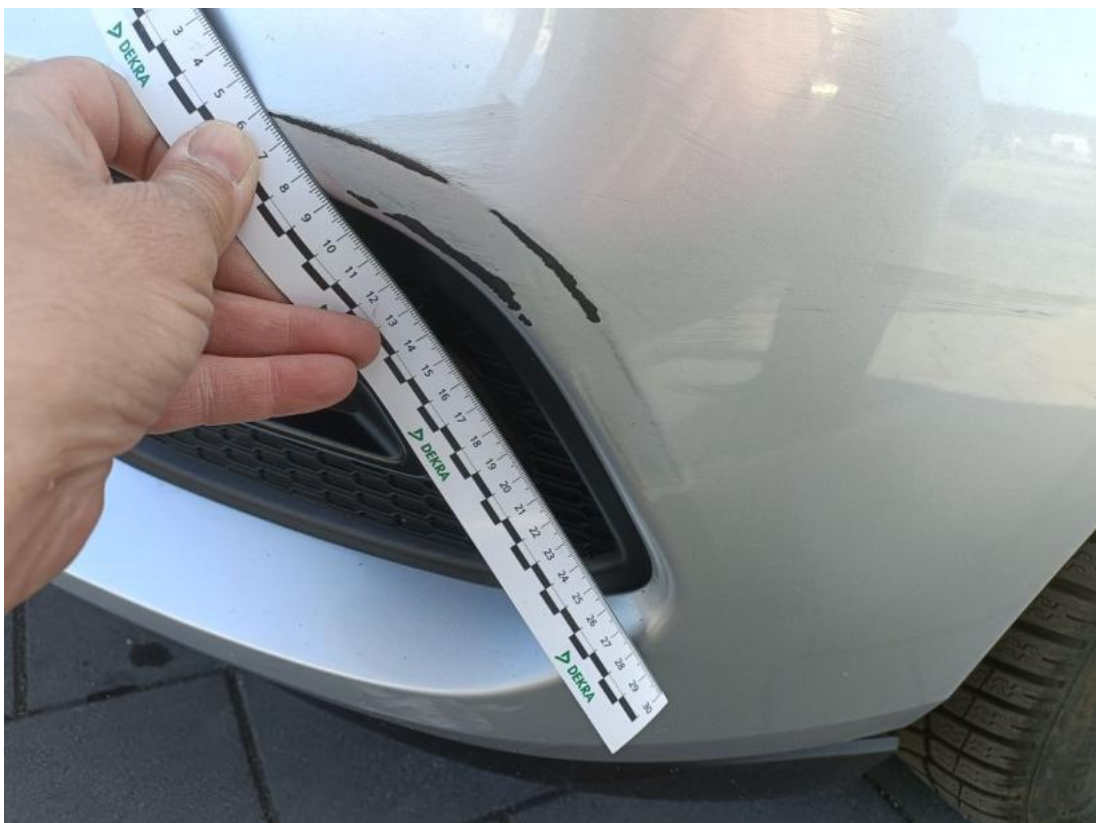
| Poz. | Nazwa części | Nr katalogowy | Opis uszkodzenia | Czas [rbg] |
|---|---|---|---|---|
| 1 | Zderzak PRZ | | zarysowanie | |

Zderzak przedni cz L - zdjęcie poglądowe 1

Zderzak przedni cz L - zdjęcie poglądowe 2

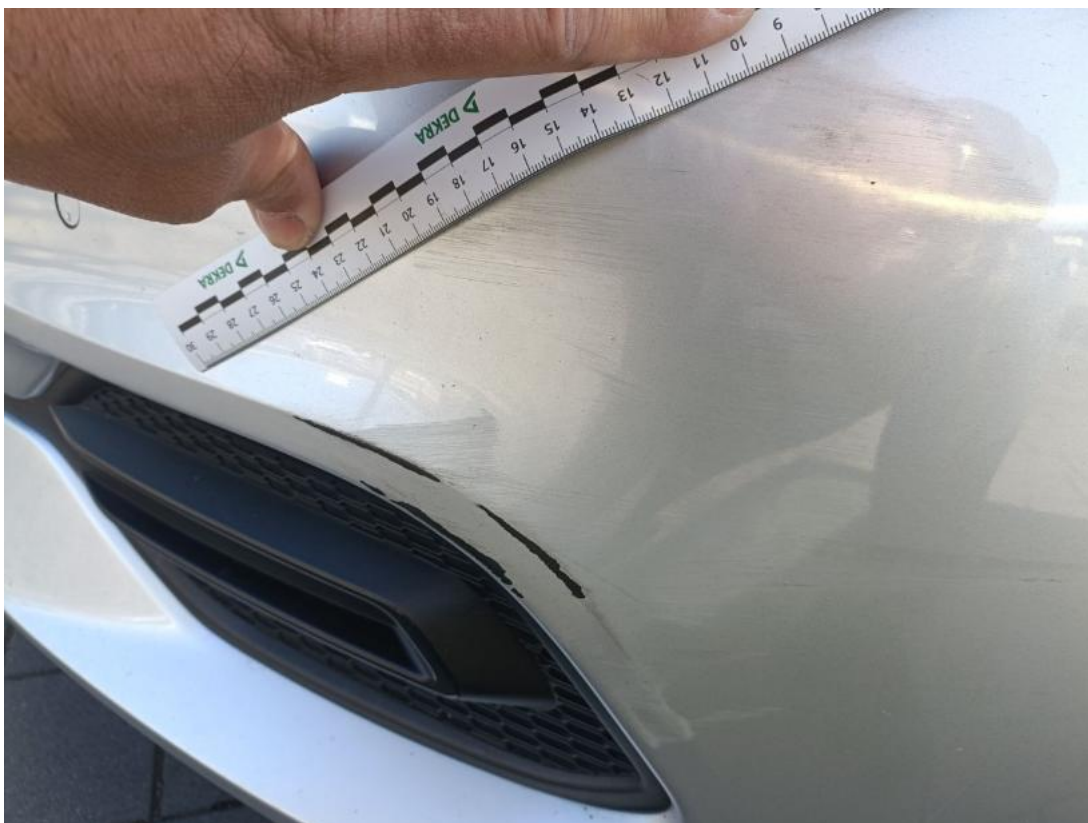
**Fot. 37**

Zderzak przedni cz L - Rysa/odprysk 1

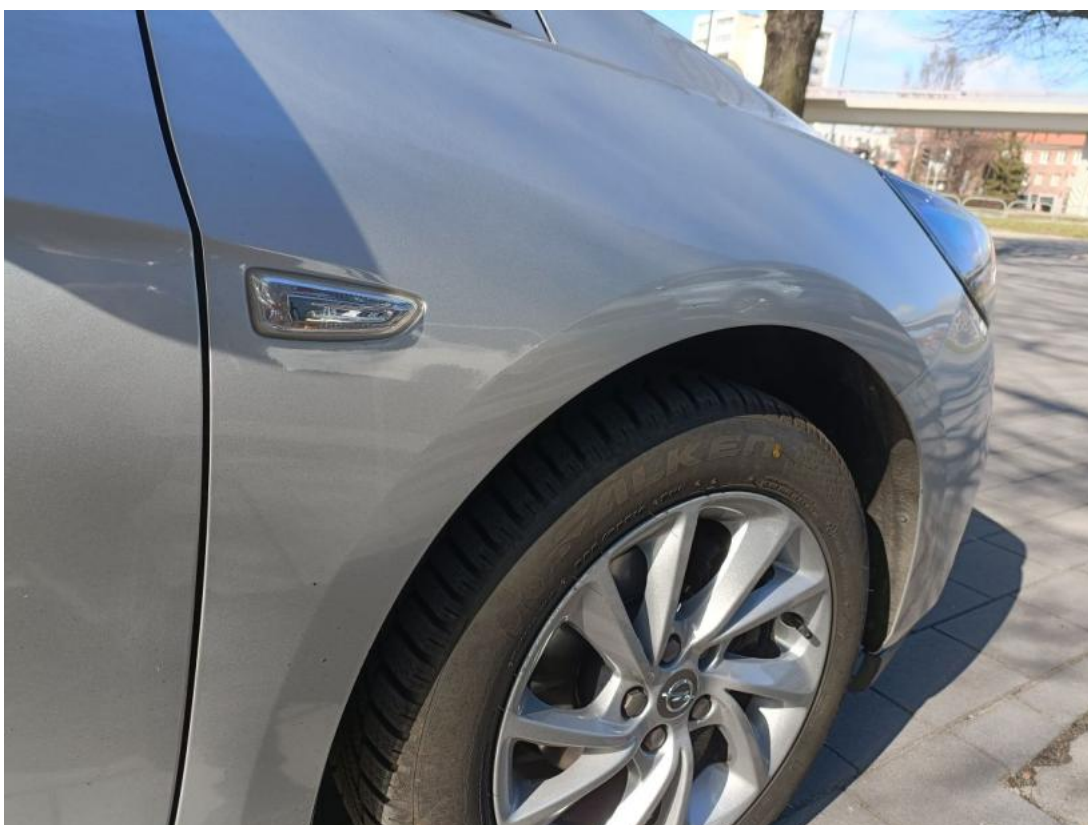
**Fot. 38**

| Poz. | Nazwa części | Nr katalogowy | Opis uszkodzenia | Czas [rbg] |
|---|---|---|---|---|
| 1 | Błotnik PP | | inne | |

Błotnik przedni P - zdjęcie poglądowe 1

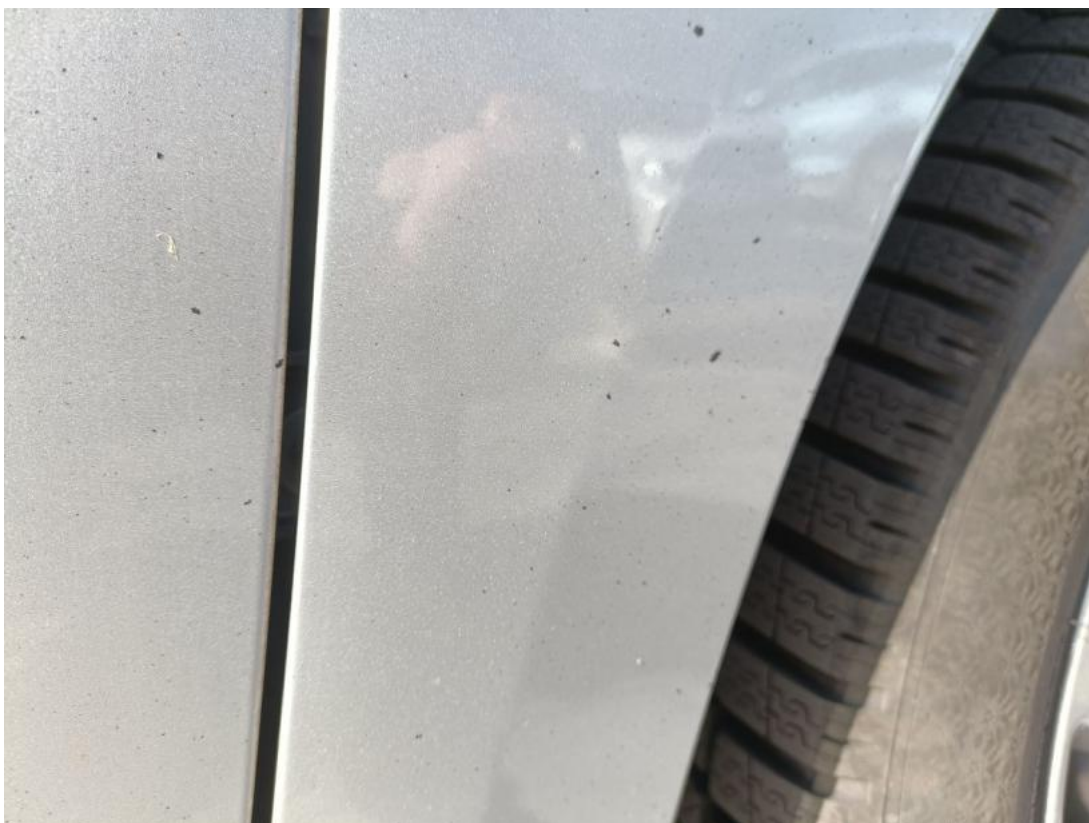
**Fot. 39**

Błotnik przedni P - Inne 1

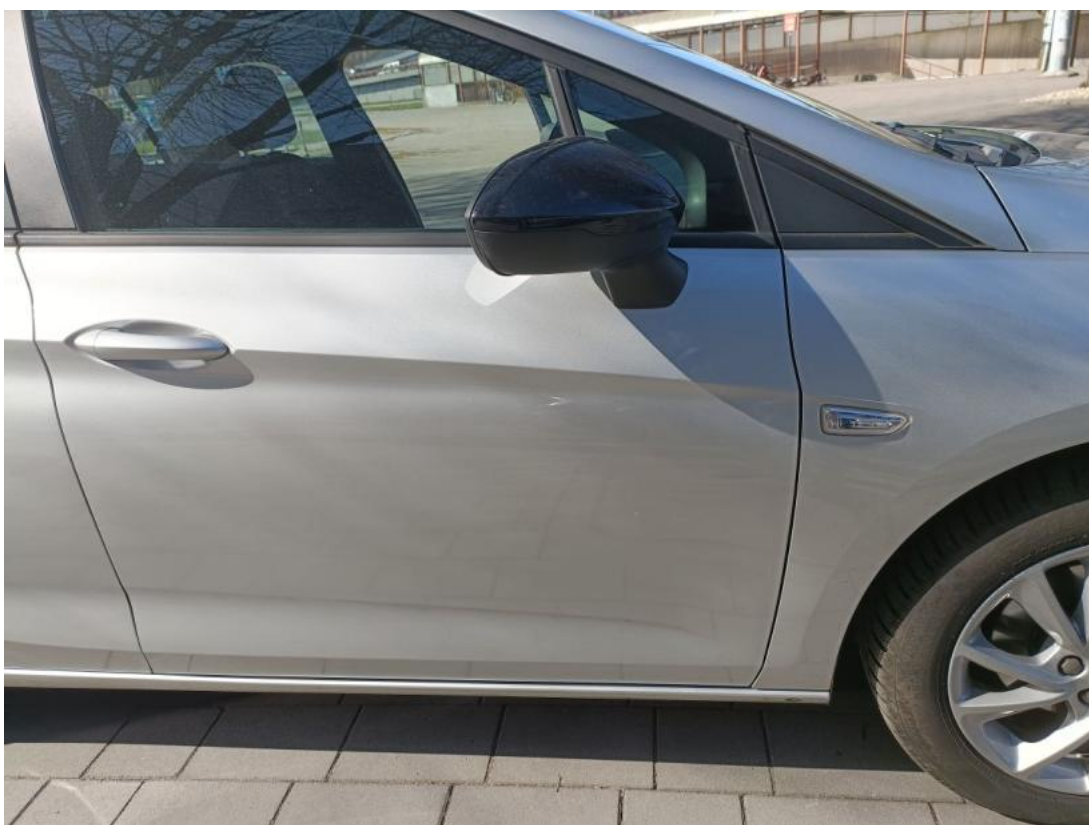
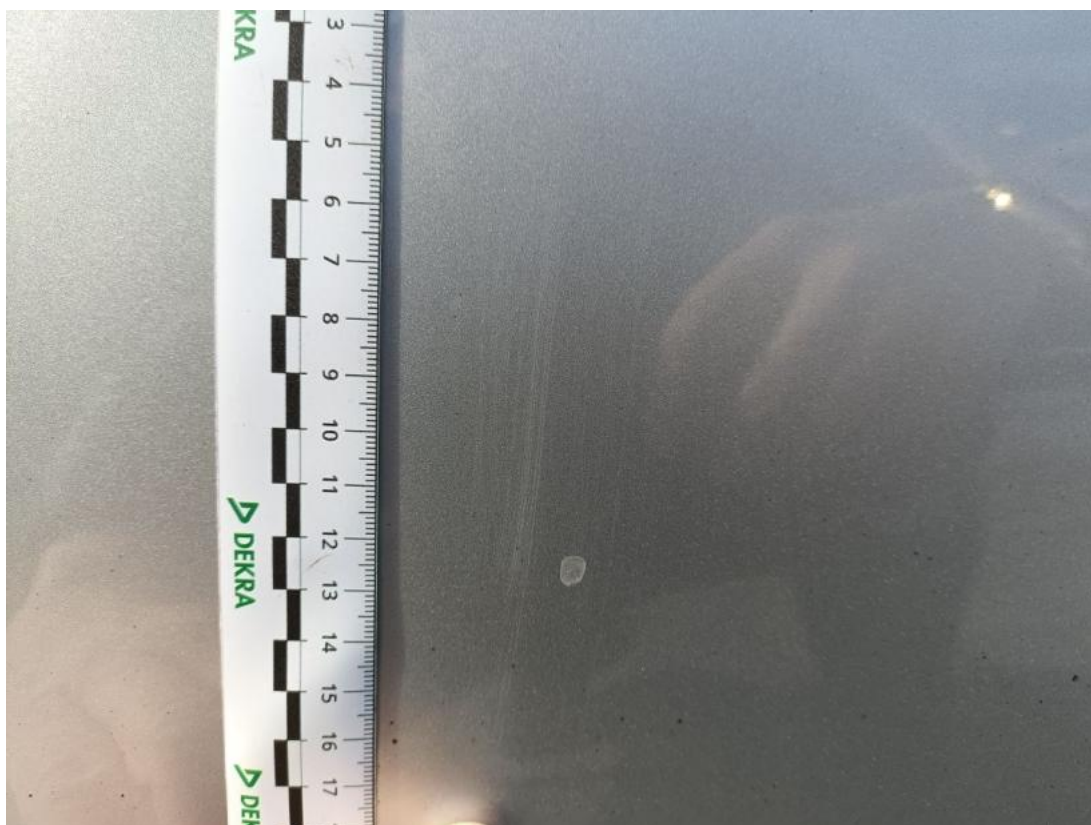
| Poz. | Nazwa części | Nr katalogowy | Opis uszkodzenia | Czas [rbg] |
|---|---|---|---|---|
| 3 | Drzwi P P | | inne, zarysowanie | |

Drzwi przednie P - zdjęcie pogładowe 1

Drzwi przednie P - zdjęcie pogładowe 2

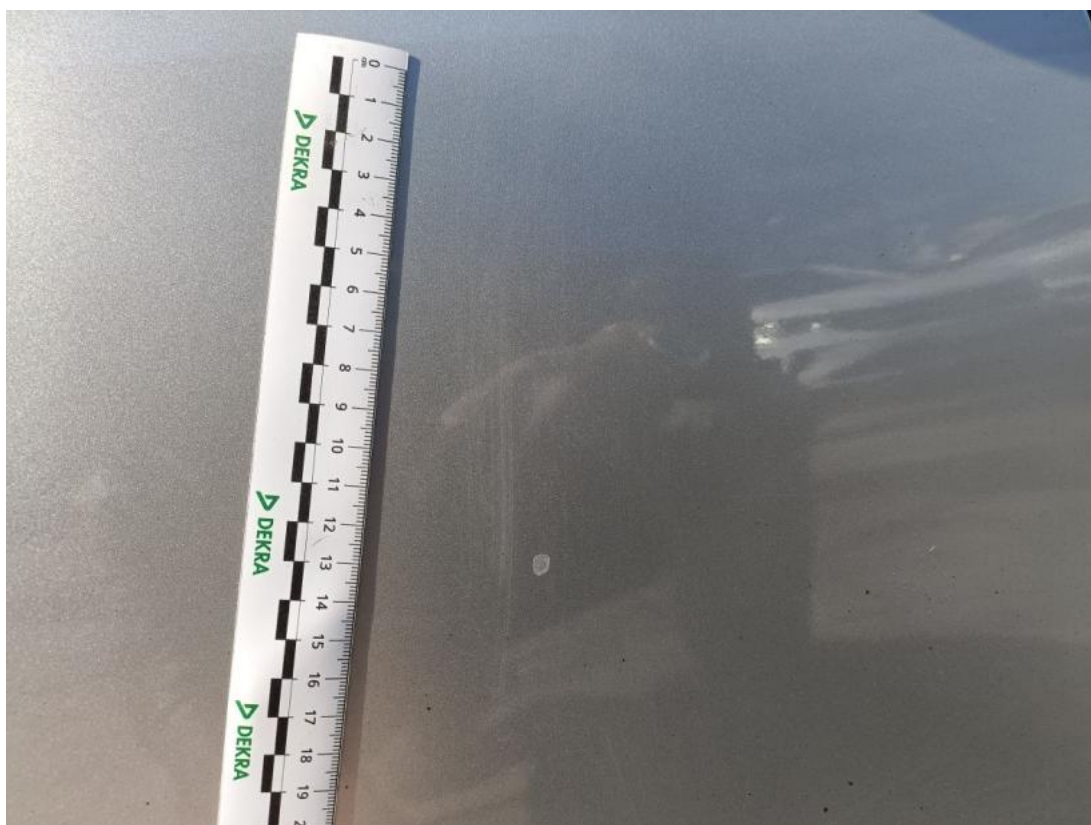
**Fot. 42**

Drzwi przednie P - Rysa/odprysk 1

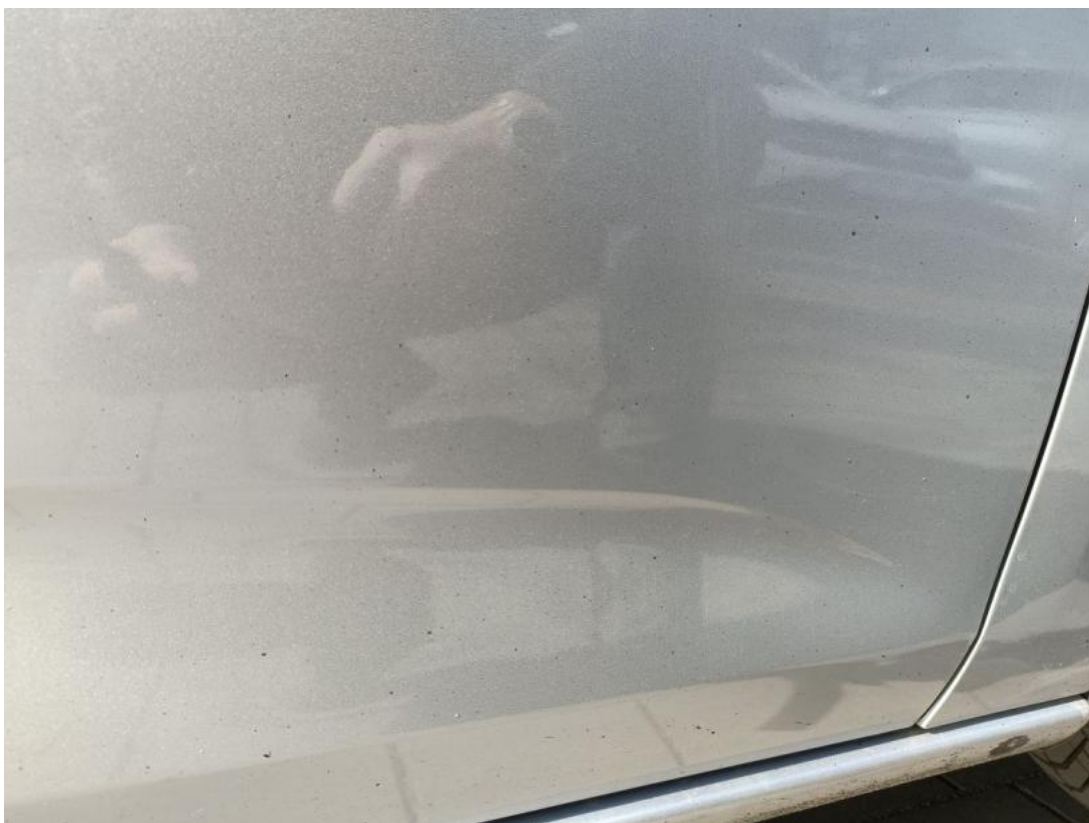
**Fot. 43**

Drzwi przednie P - Inne 1

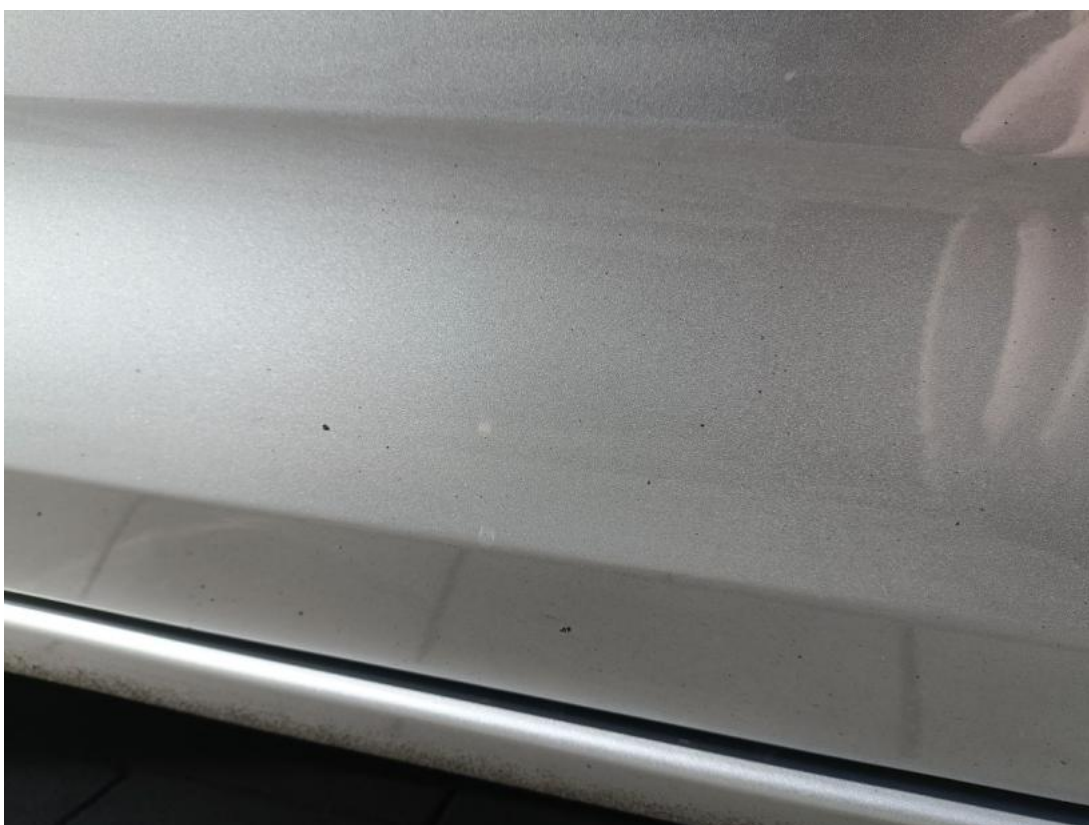
**Fot. 44**

Drzwi przednie P - Inne 2

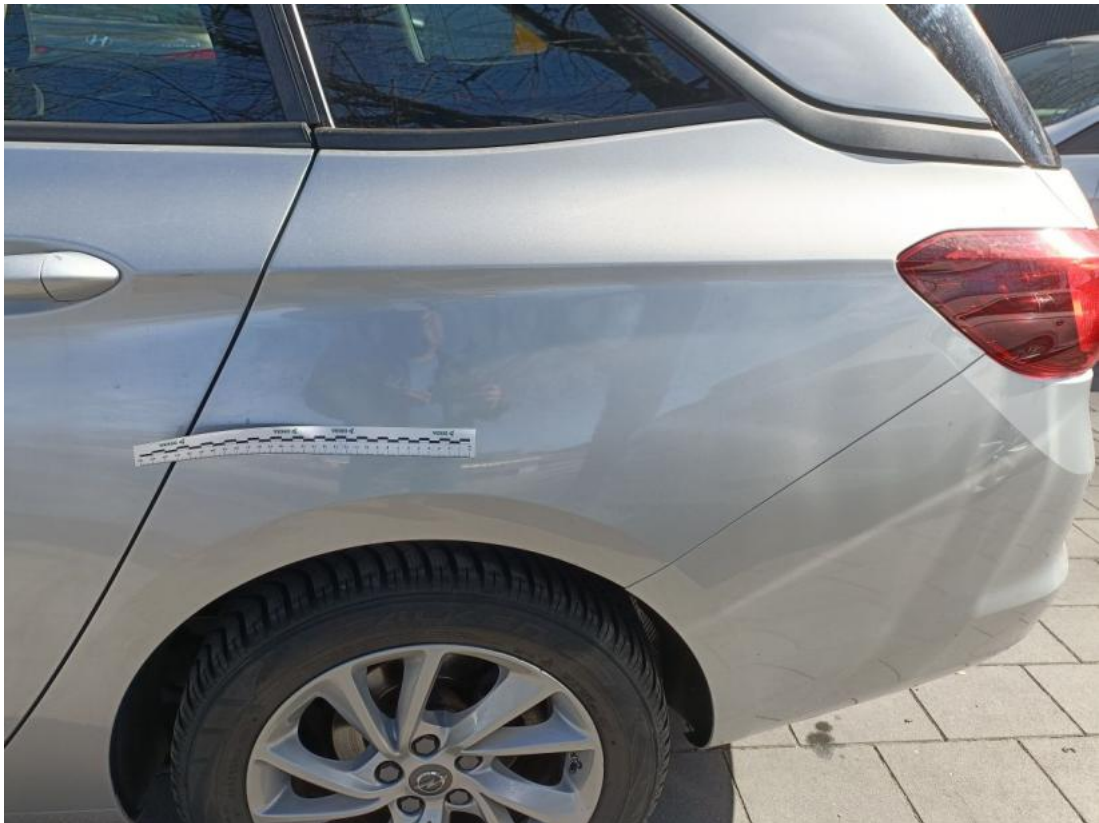
**Fot. 45**

| Poz. | Nazwa części | Nr katalogowy | Opis uszkodzenia | Czas [rbg] |
|---|---|---|---|---|
| 2 | Błotnik TL | | zarysowanie | |

Błotnik tylny L / Ściana boczna L - zdjęcie poglądowe 1

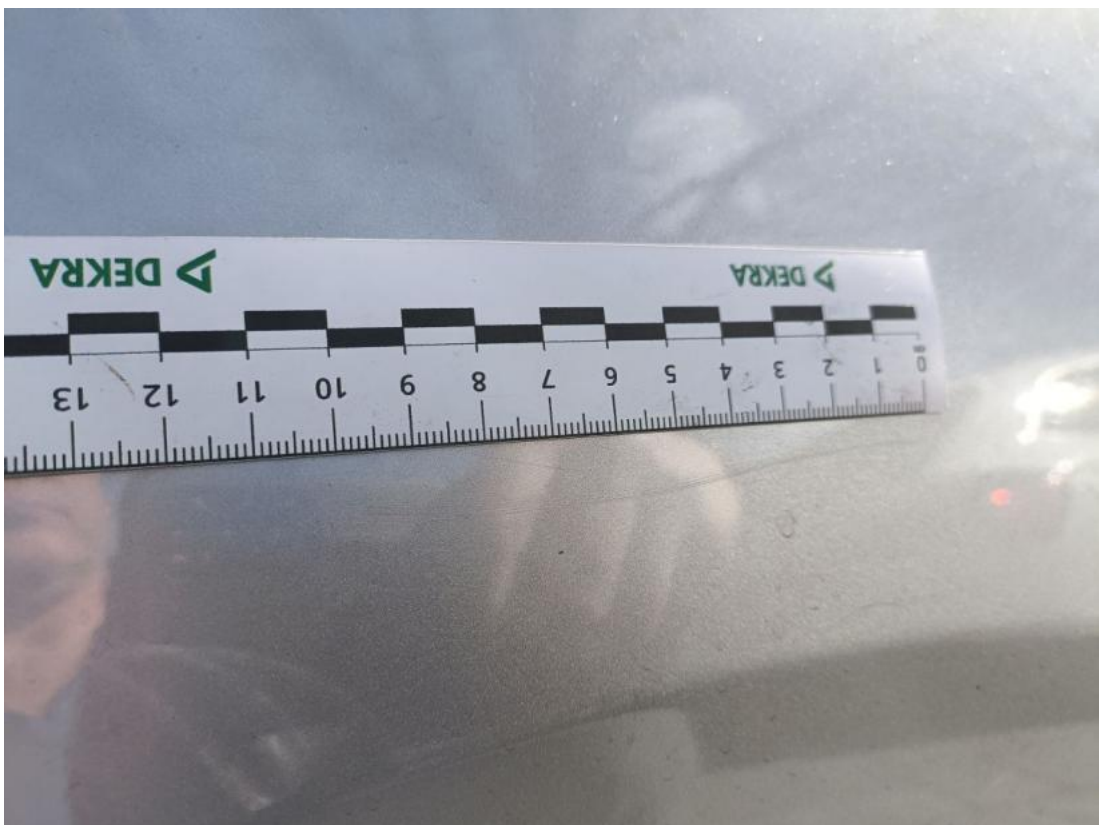
**Fot. 46**

Błotnik tylny L / Ściana boczna L - Rysa/odprysk 1

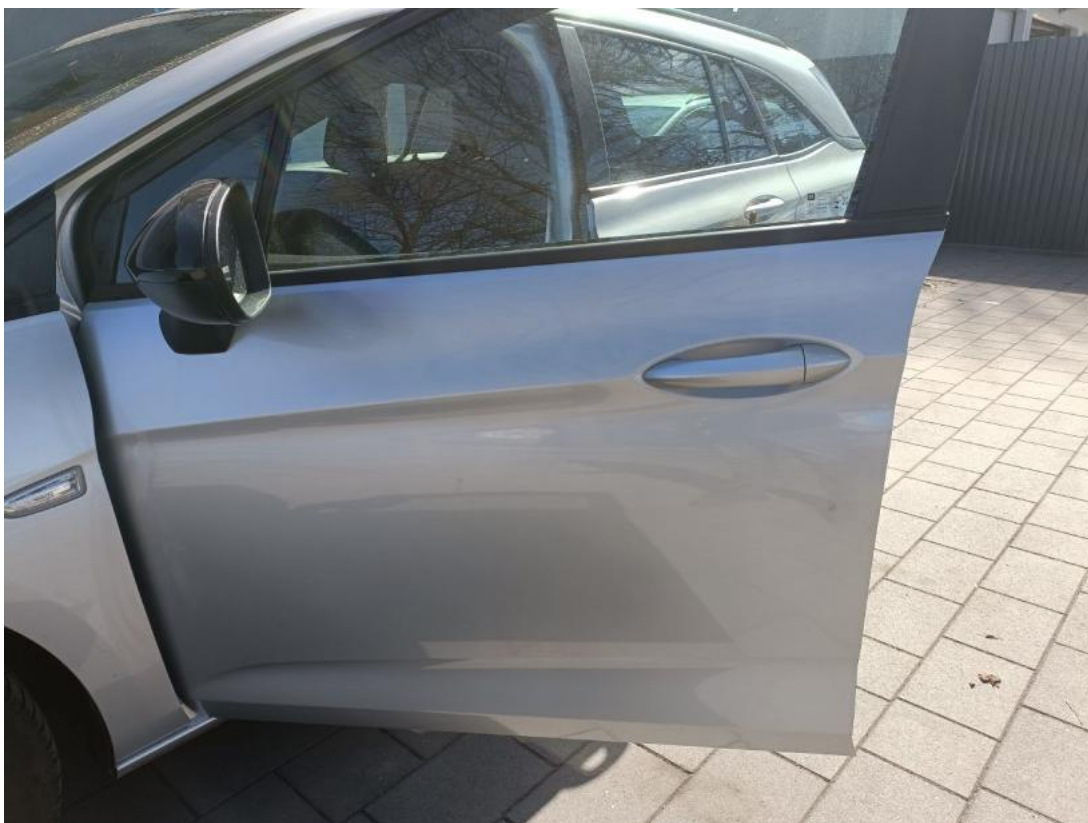
**Fot. 47**

| Poz. | Nazwa części | Nr katalogowy | Opis uszkodzenia | Czas [rbg] |
|---|---|---|---|---|
| 4 | Drzwi P L | | zarysowanie | |

Drzwi przed L - zdjęcie poglądowe 1

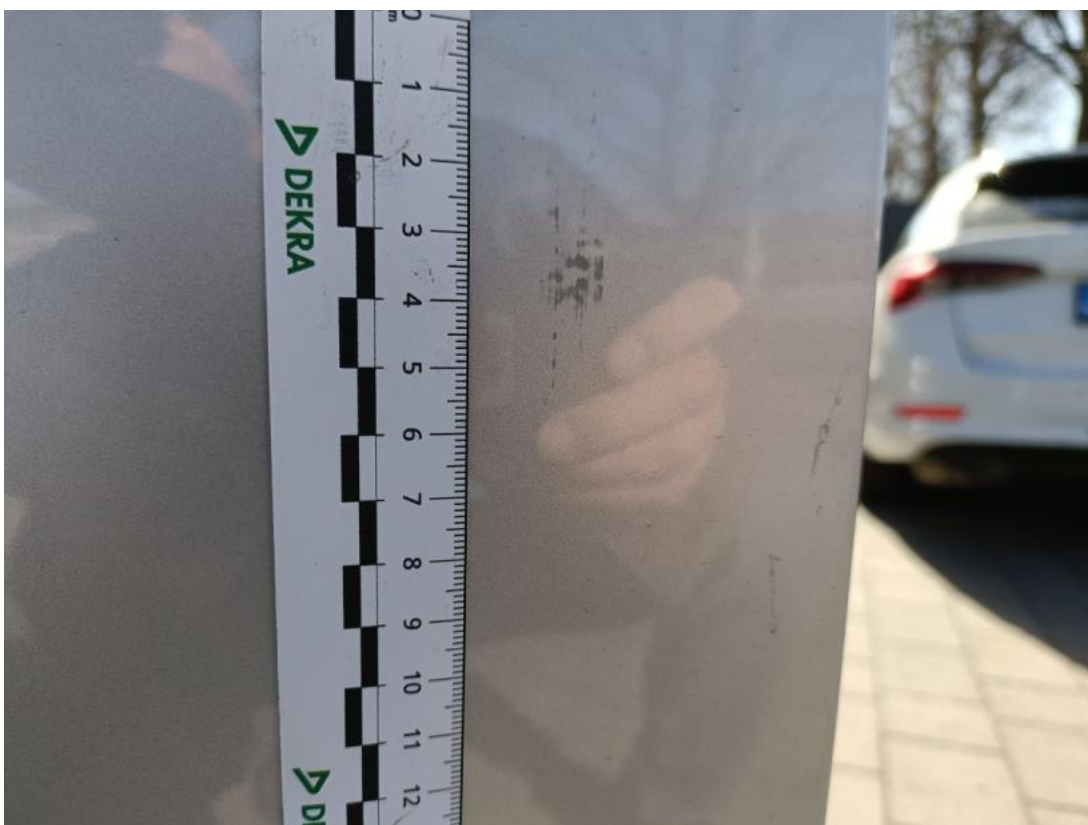
**Fot. 48**

Drzwi przed L - Rysa/odprysk 1

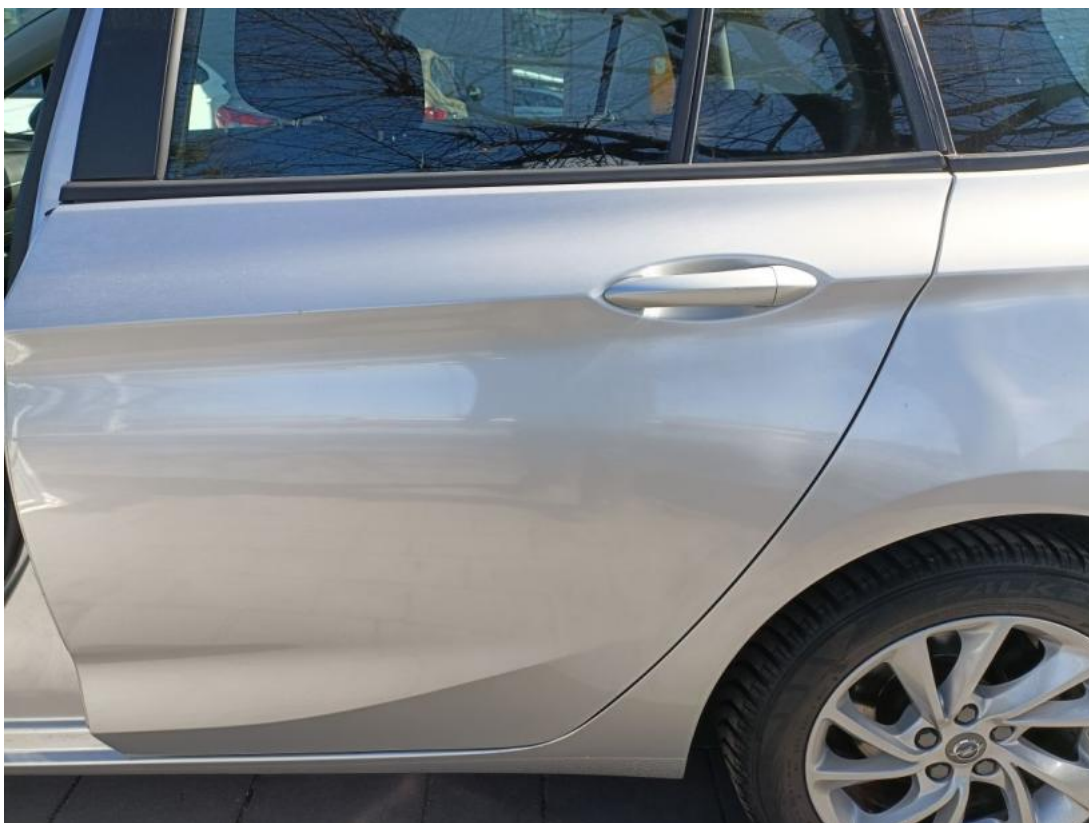
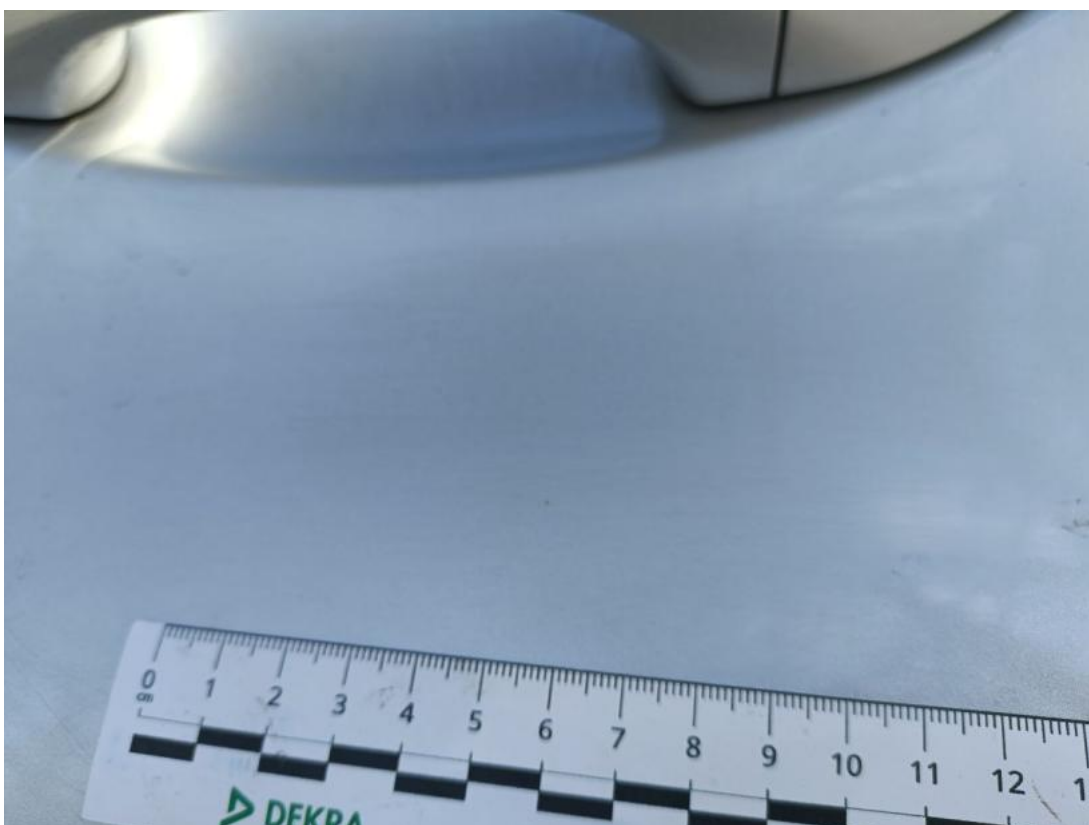
| Poz. | Nazwa części | Nr katalogowy | Opis uszkodzenia | Czas [rbg] |
|---|---|---|---|---|
| 5 | Drzwi T L | | odpryski lakieru, zarysowanie | |

Drzwi tylne L - zdjęcie poglądowe 1

Drzwi tylne L - zdjęcie poglądowe 2

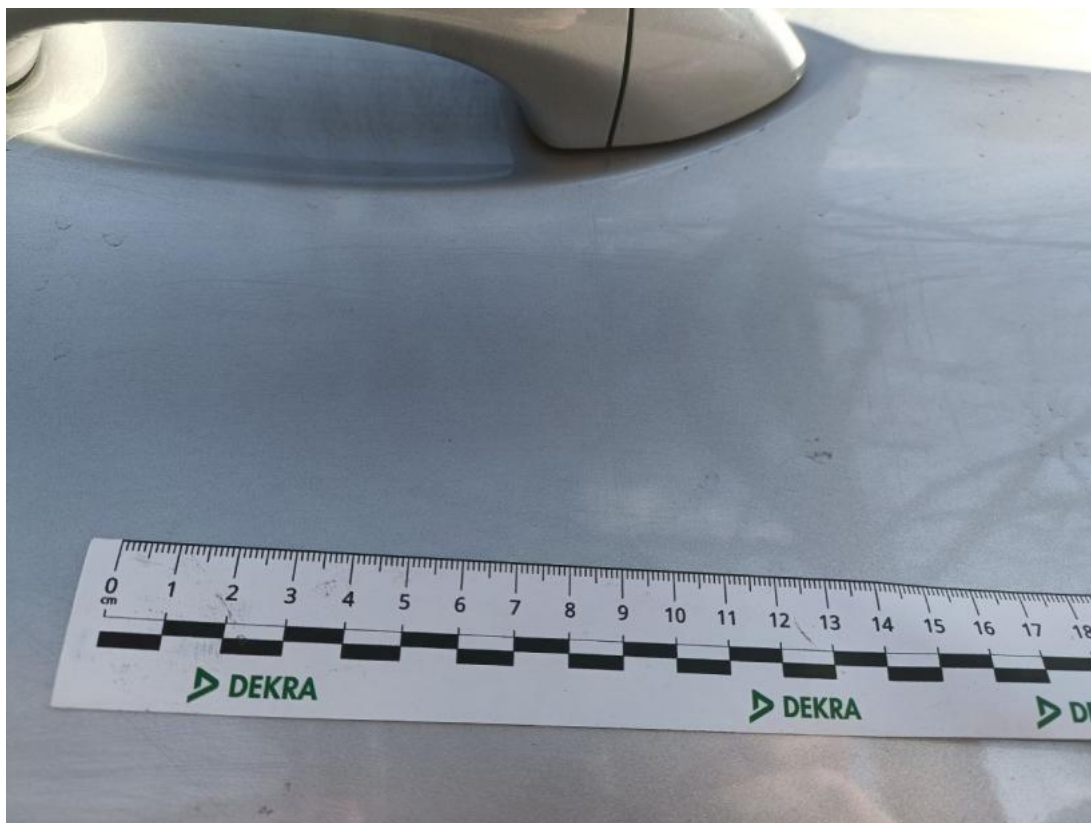
**Fot. 51**

Drzwi tylne L - Rysa/odprysk 1

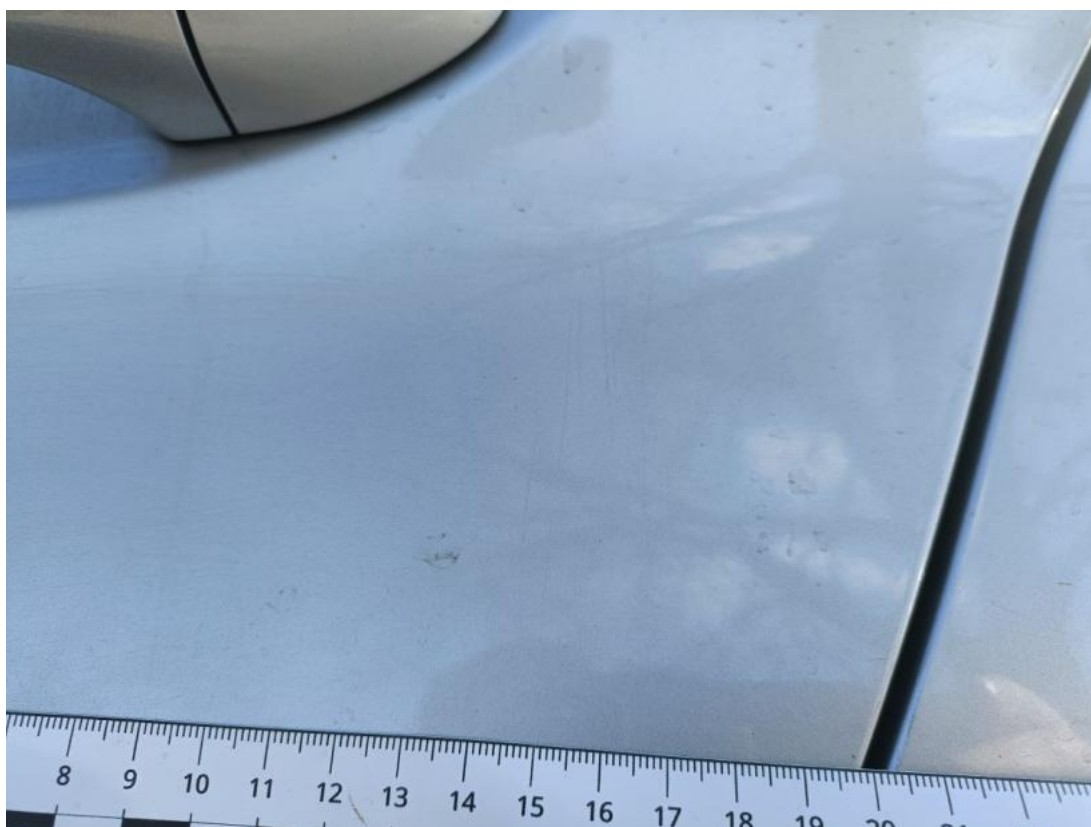
**Fot. 52**

Drzwi tylne L - Rysa/odprysk 2

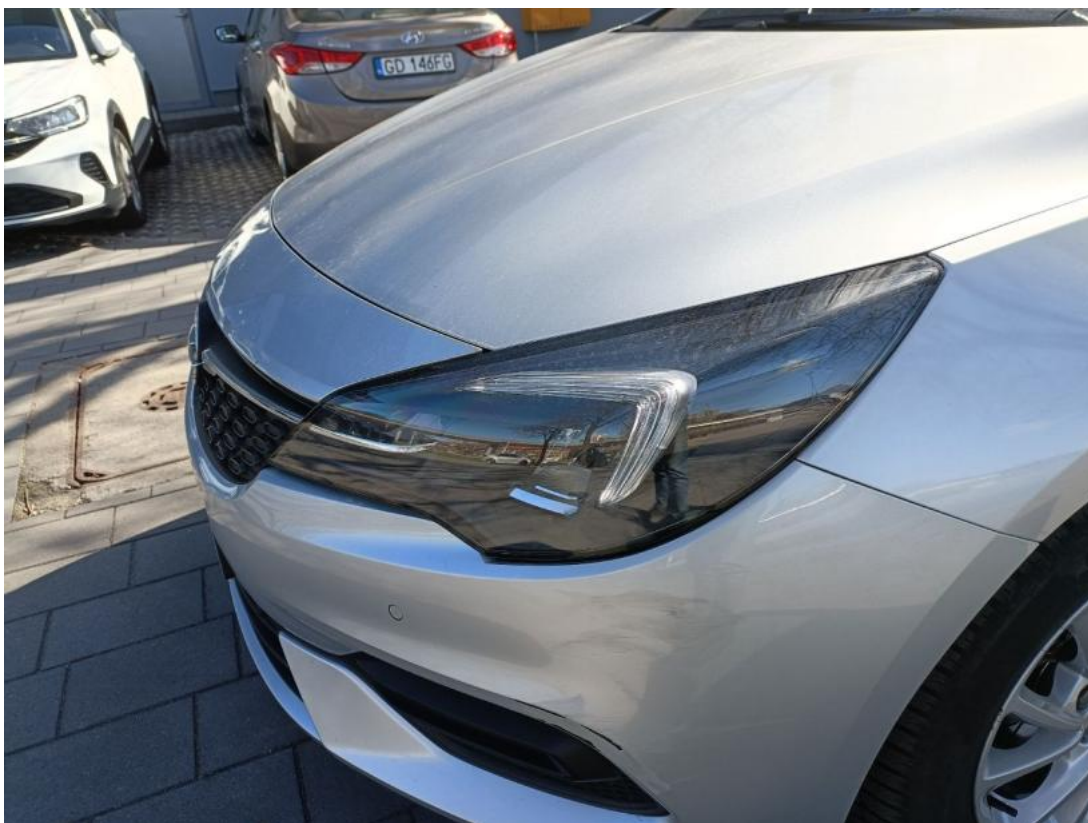
**Fot. 53**

| Poz. | Nazwa części | Nr katalogowy | Opis uszkodzenia | Czas [rbg] |
|---|---|---|---|---|
| 6 | Reflektor PL | | zarysowanie | |

Reflektor L - zdjęcie poglądowe 1

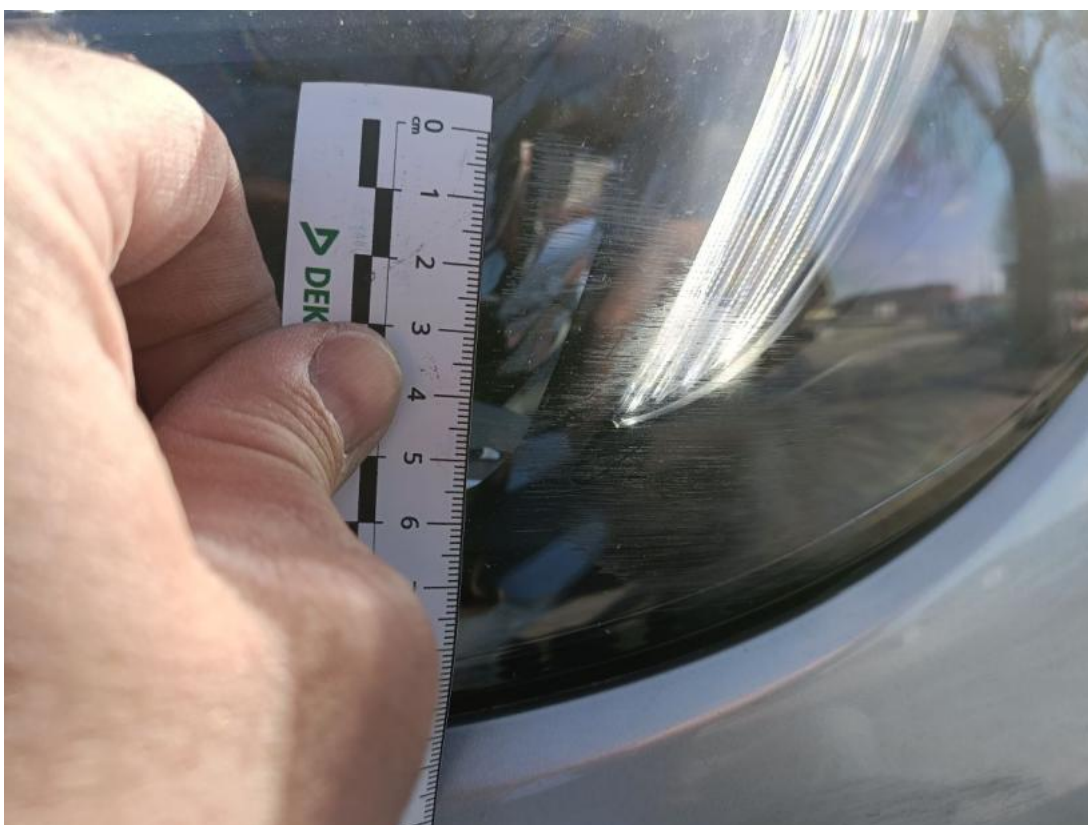
**Fot. 54**

Reflektor L - Rysa/odprysk 1
