## Raport z oględzin pojazdu

| Numer raportu | 12296/7/26-15201 | Data raportu | 05-07-2026 |

| Marka, model | HYUNDAI i30 17-20 |
| Numer rejestracyjny | LU812JK |

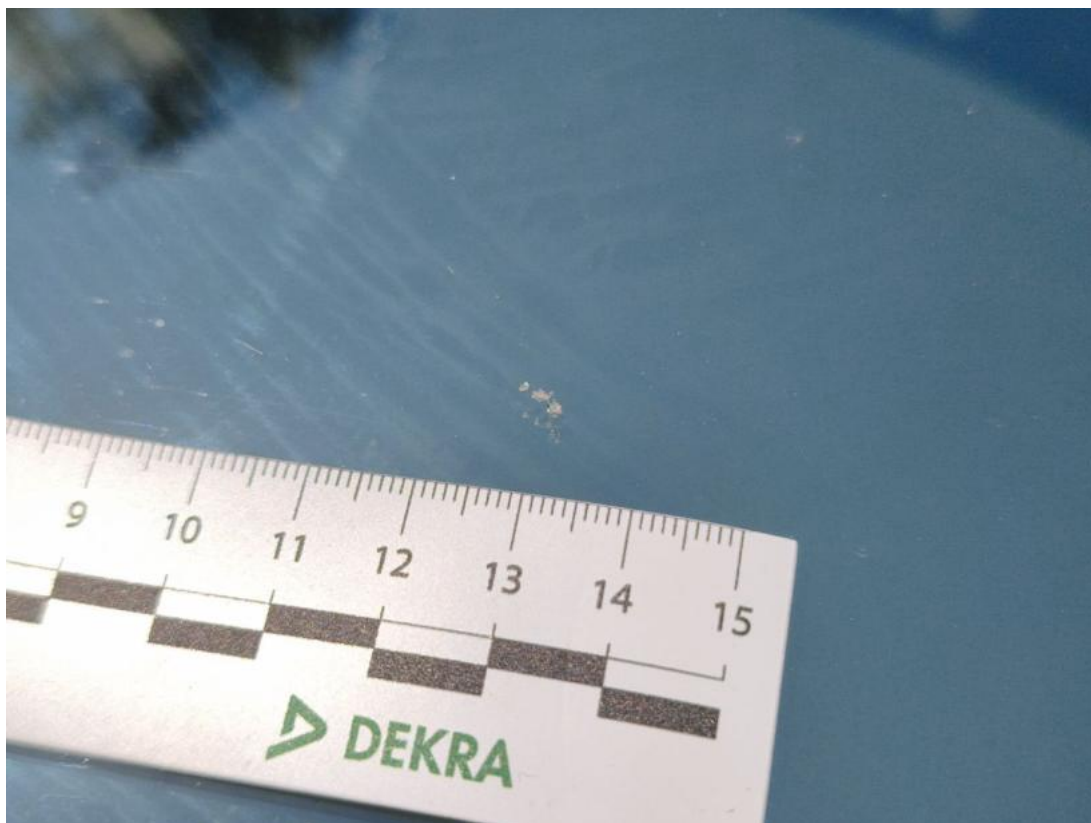
**Fot. 39**

| Poz. | Nazwa pozycji | Opis uszkodzeń | Kwalifik. | Naprawa [rbg] |
|---|---|---|---|---|
| 3 | Szyba przednia barwiona | rysa/odprysk | | |

Szyba czołowa - Rysa/odprysk 1

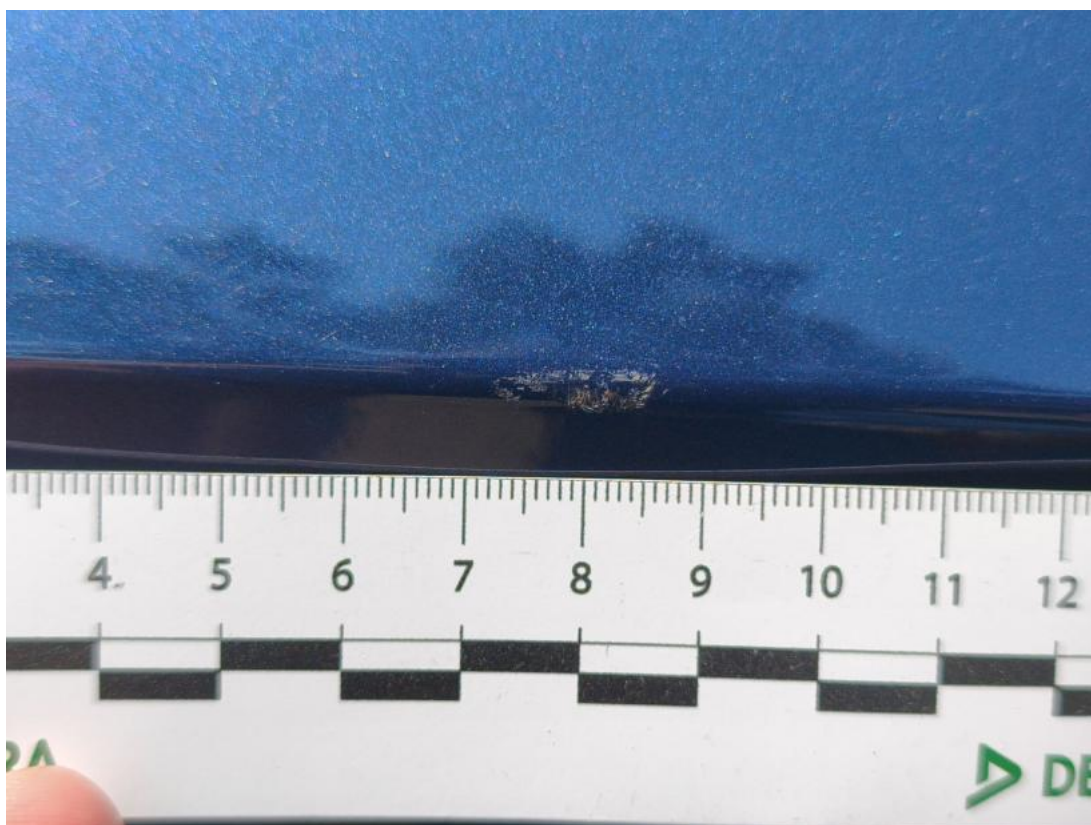
**Fot. 40**

| Poz. | Nazwa pozycji | Opis uszkodzeń | Kwalifik. | Naprawa [rbg] |
|---|---|---|---|---|
| 1 | Okladzina zderzaka przedniego | zarysowanie | | |

Zderzak - Rysa/odprysk 1

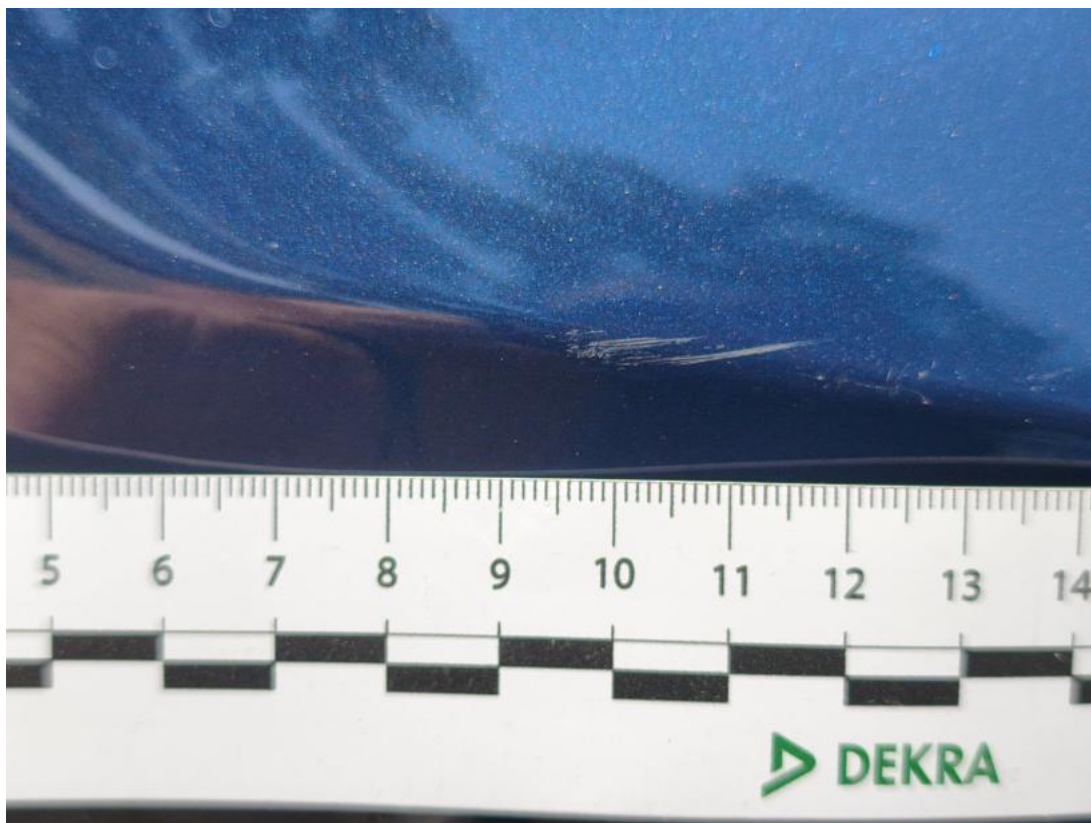
**Fot. 41**

Zderzak() - Rysa/odprysk 3

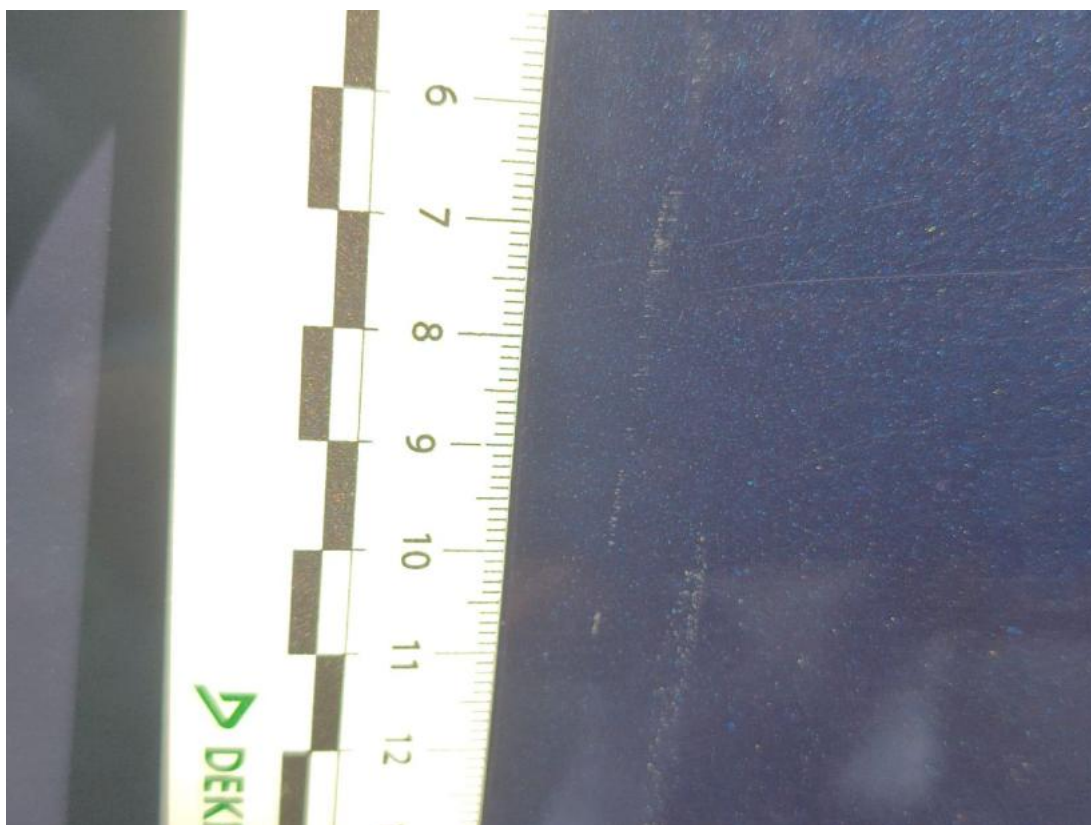
**Fot. 42**

Błotnik przedni P - zdjęcie poglądowe 2

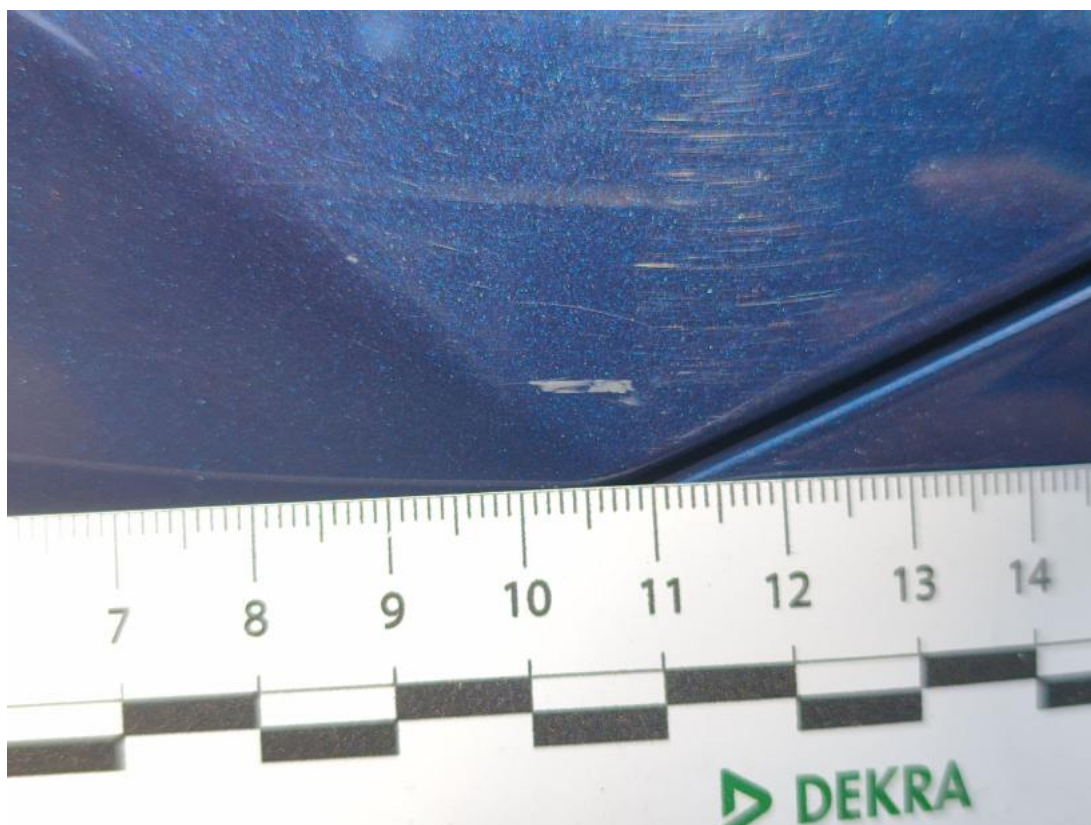
**Fot. 43**

| Poz. | Nazwa pozycji | Opis uszkodzeń | Kwalifik. | Naprawa [rbg] |
|---|---|---|---|---|
| 2 | Błotnik przedni R | zarysowanie | | |

Błotnik przedni P - Rysa/odprysk 1

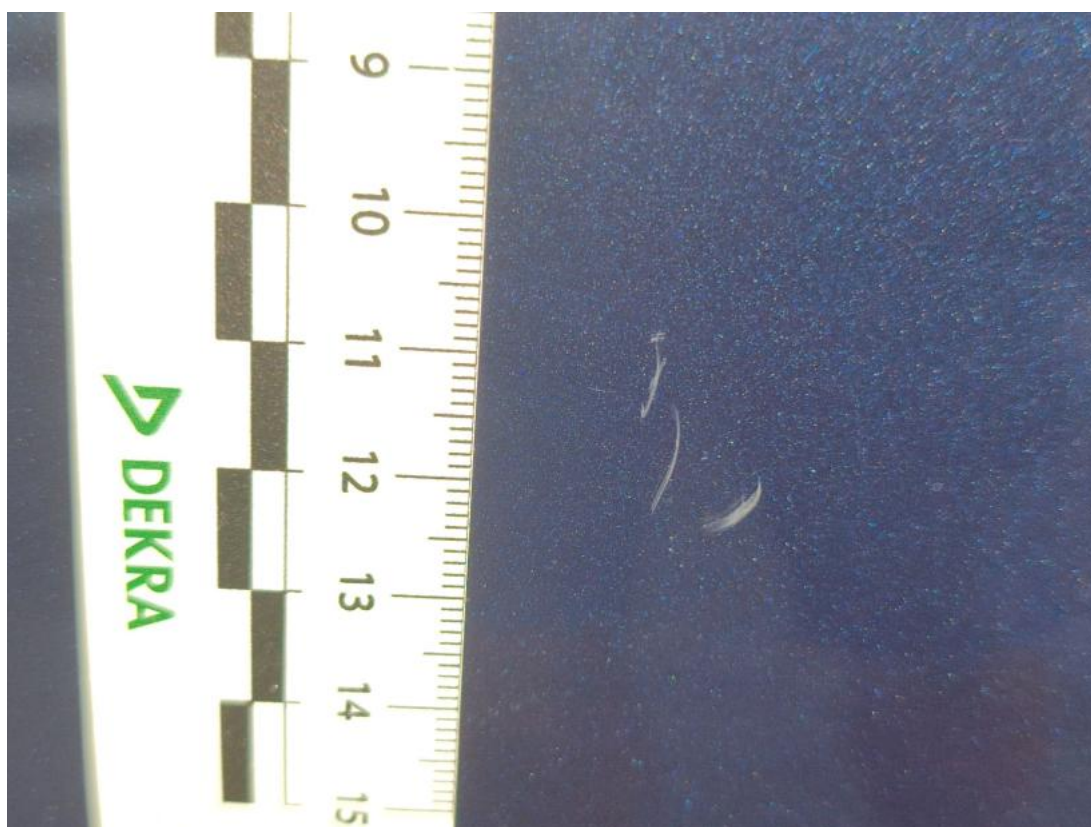
**Fot. 44**

Drzwi przednie P - zdjęcie poglądowe 1

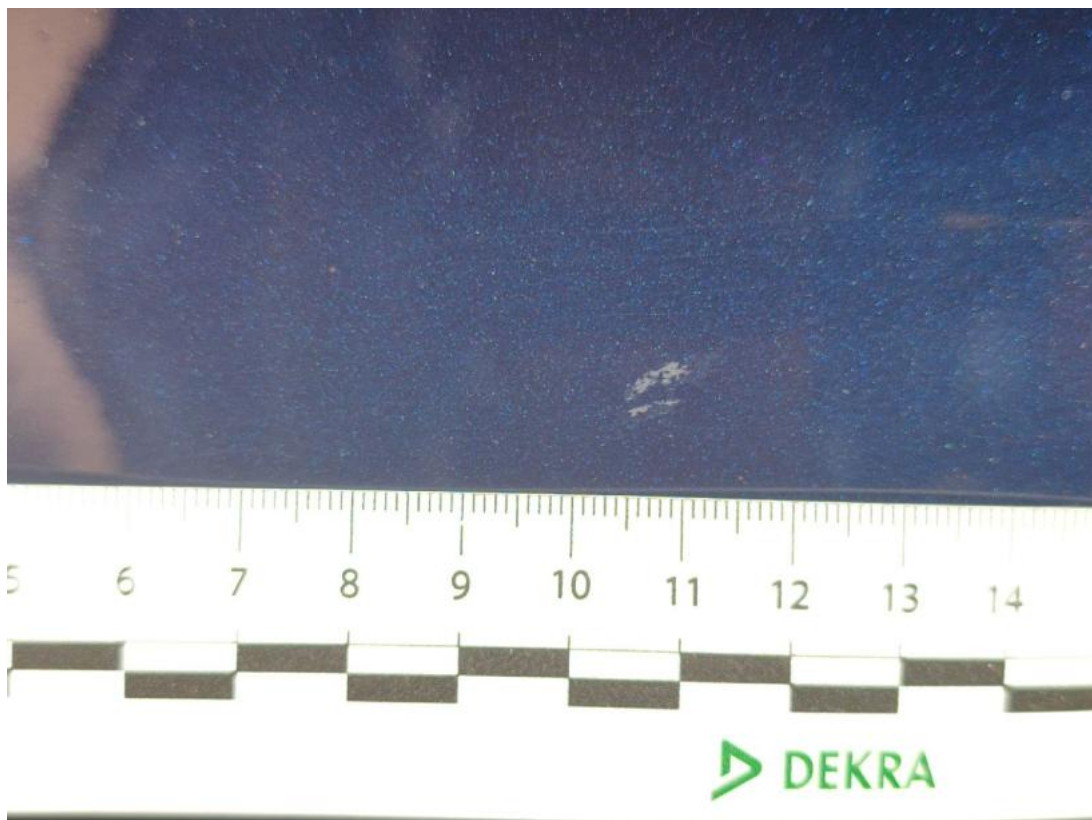
**Fot. 45**

| Poz. | Nazwa pozycji | Opis uszkodzeń | Kwalifik. | Naprawa [rbg] |
|---|---|---|---|---|
| 6 | Drzwi przednie (nieuzbrojone) R | zarysowanie | | |

Drzwi przednie P - Rysa/odprysk 1

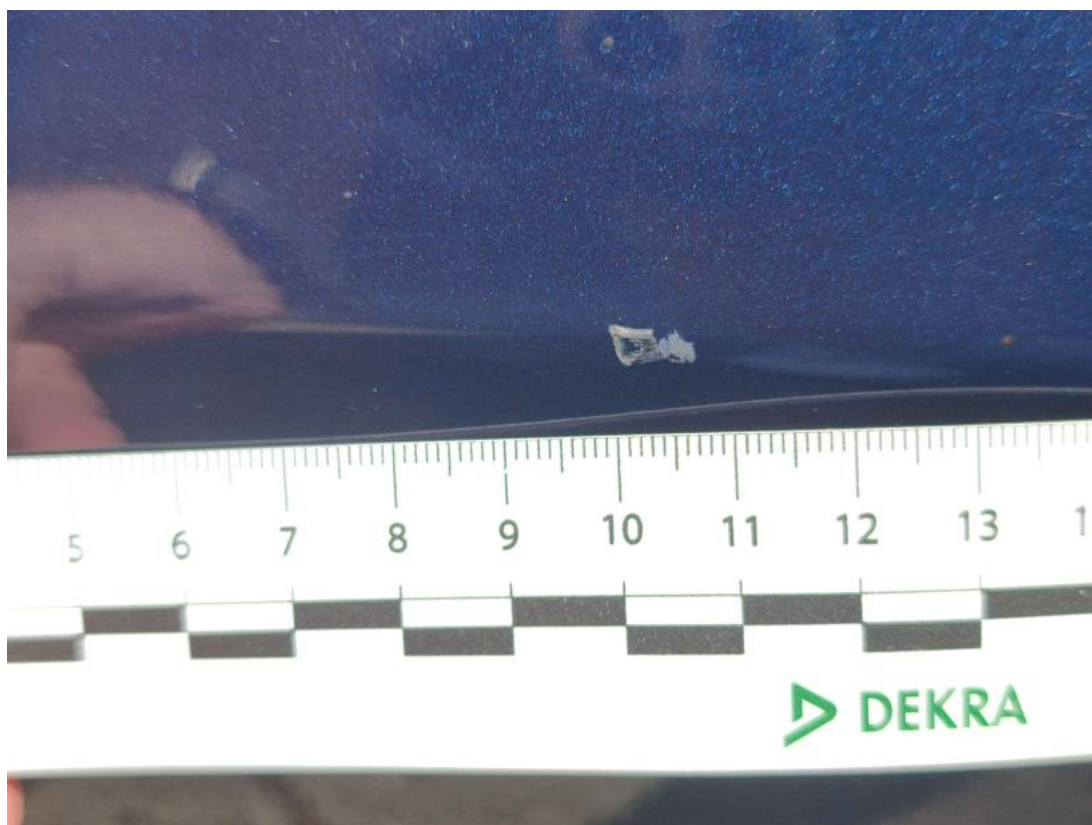
**Fot. 46**

Drzwi przednie P() - Rysa/odprysk 3

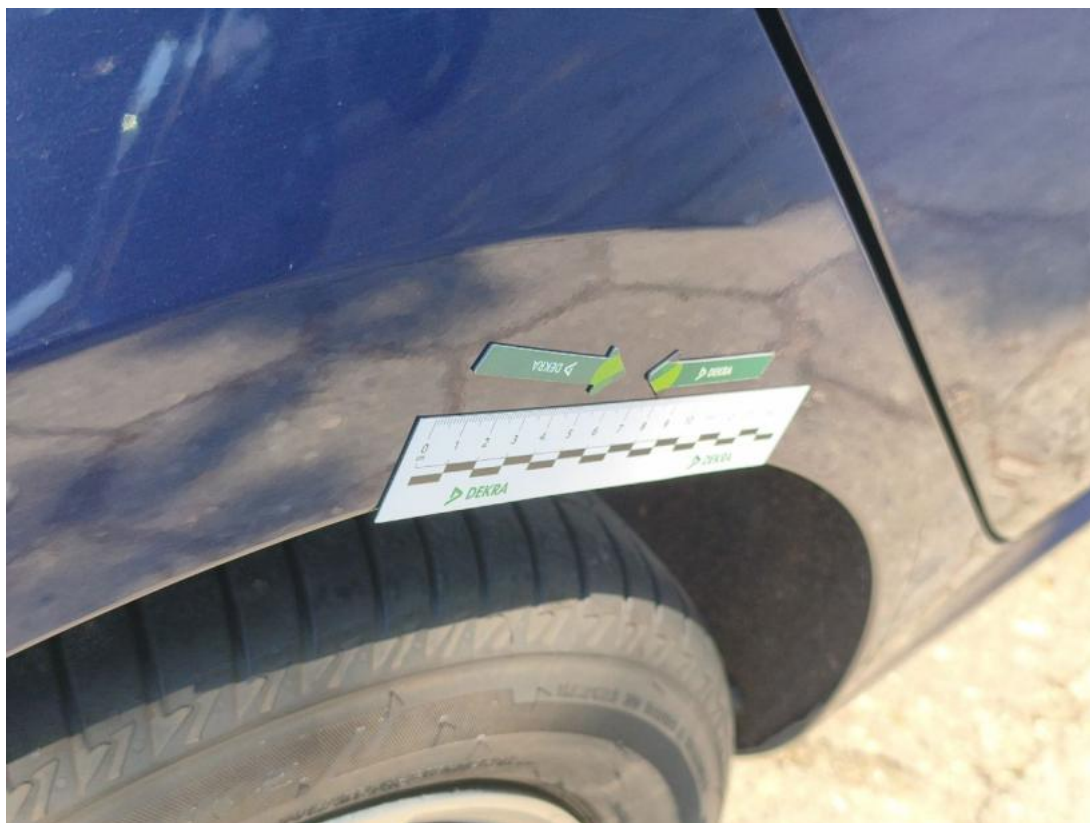
**Fot. 47**

Błotnik tylny P / Ściana boczna P - zdjęcie pogładowe 2

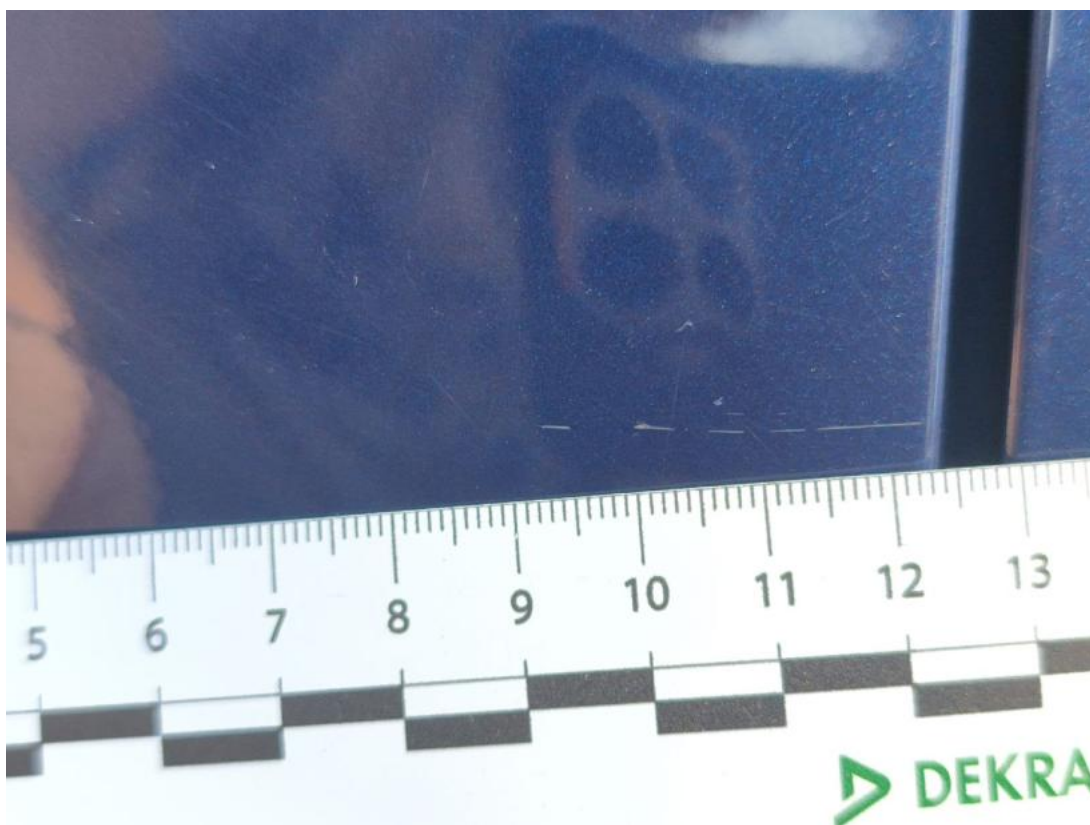
**Fot. 48**

| Poz. | Nazwa pozycji | Opis uszkodzeń | Kwalifik. | Naprawa [rbg] |
|---|---|---|---|---|
| 8 | Błotnik tylny R | wgniecenie, zarysowanie | | |

Błotnik tylny P / Ściana boczna P - Rysa/odprysk 1

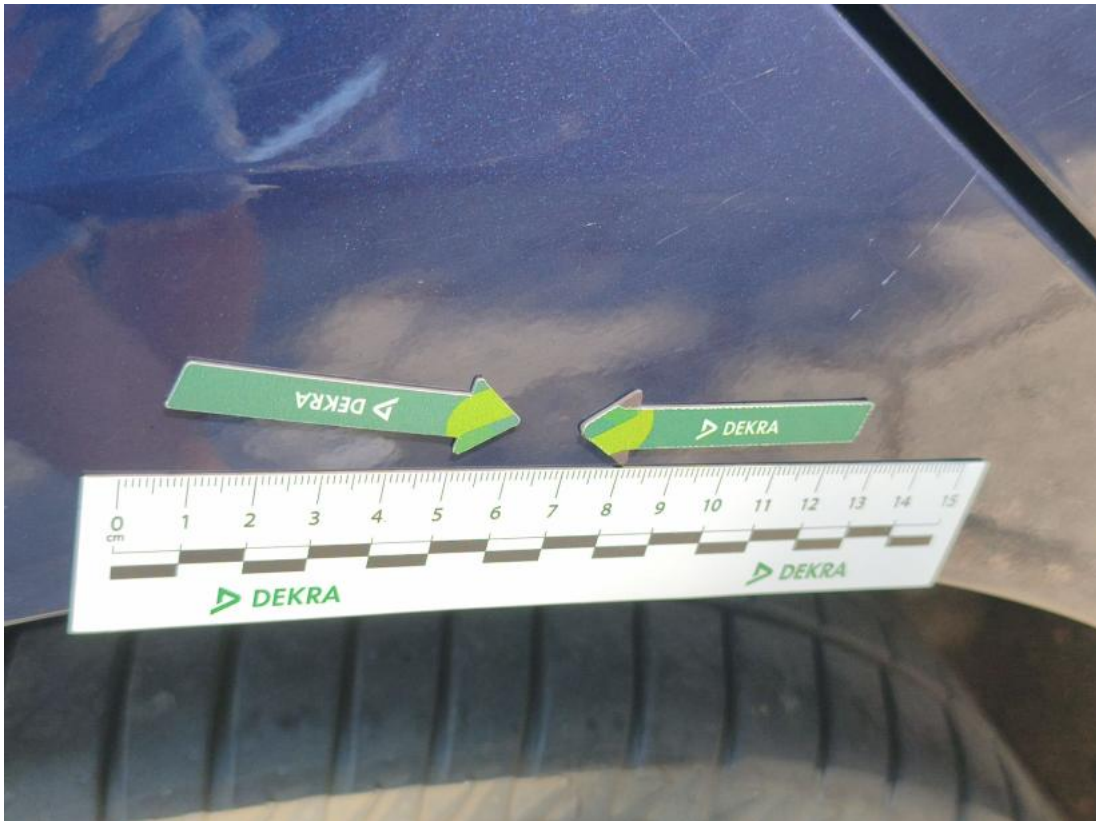
**Fot. 49**

Błotnik tylny P / Ściana boczna P - Wgniecenie/odkształcenie 1

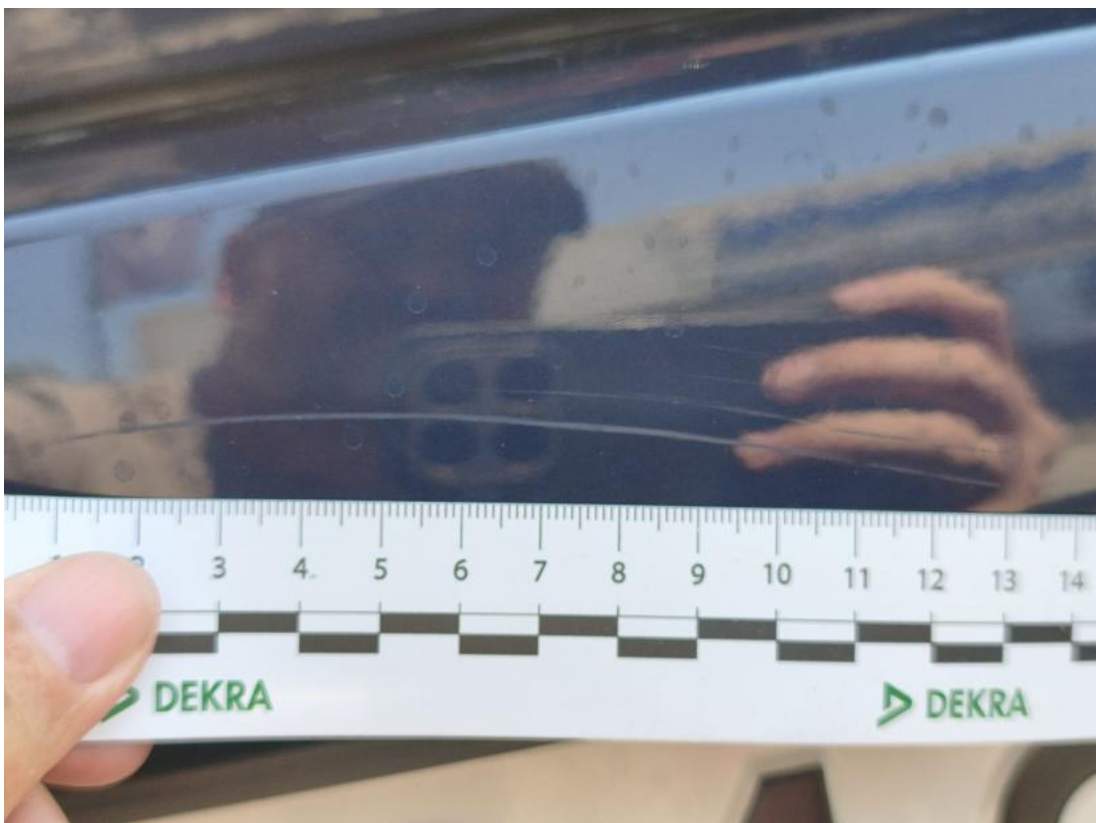
**Fot. 50**

Zderzak tylny - zdjęcie poglądowe 2

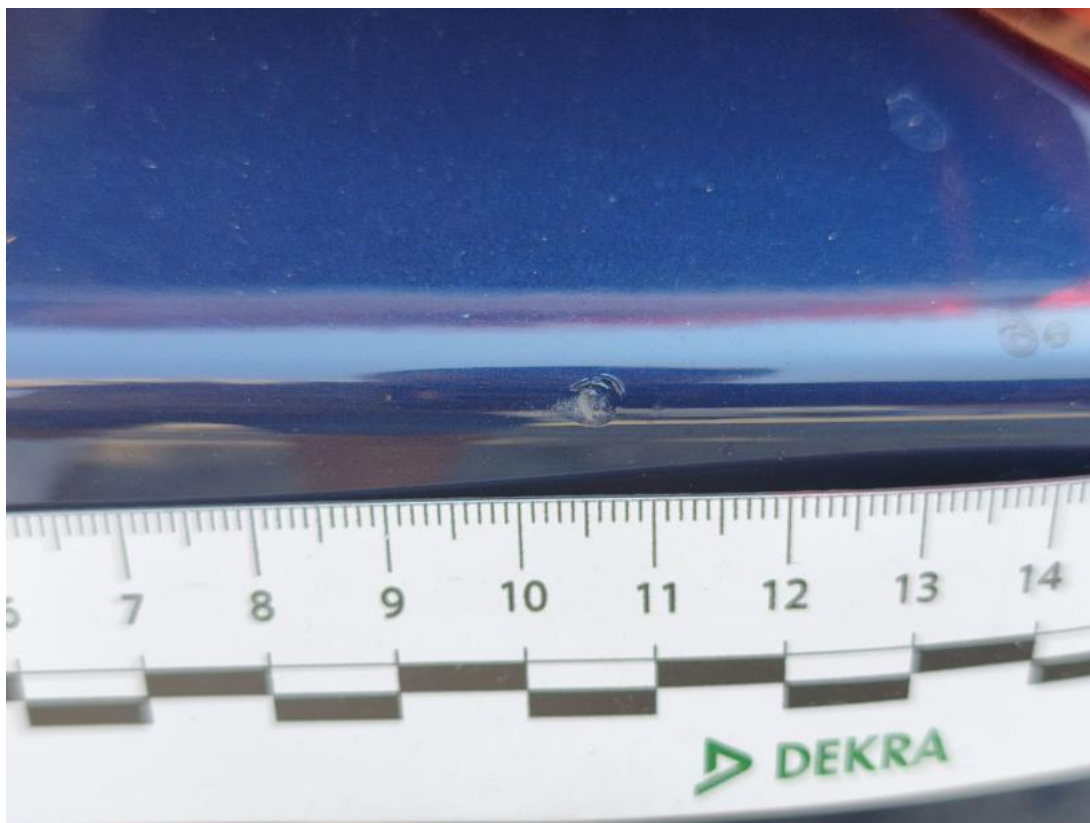
**Fot. 51**

| Poz. | Nazwa pozycji | Opis uszkodzeń | Kwalifik. | Naprawa [rbg] |
|---|---|---|---|---|
| 7 | Okladzina zderzaka tylnego | zarysowanie, odpryski lakieru | | |

Zderzak tylny - Rysa/odprysk 1

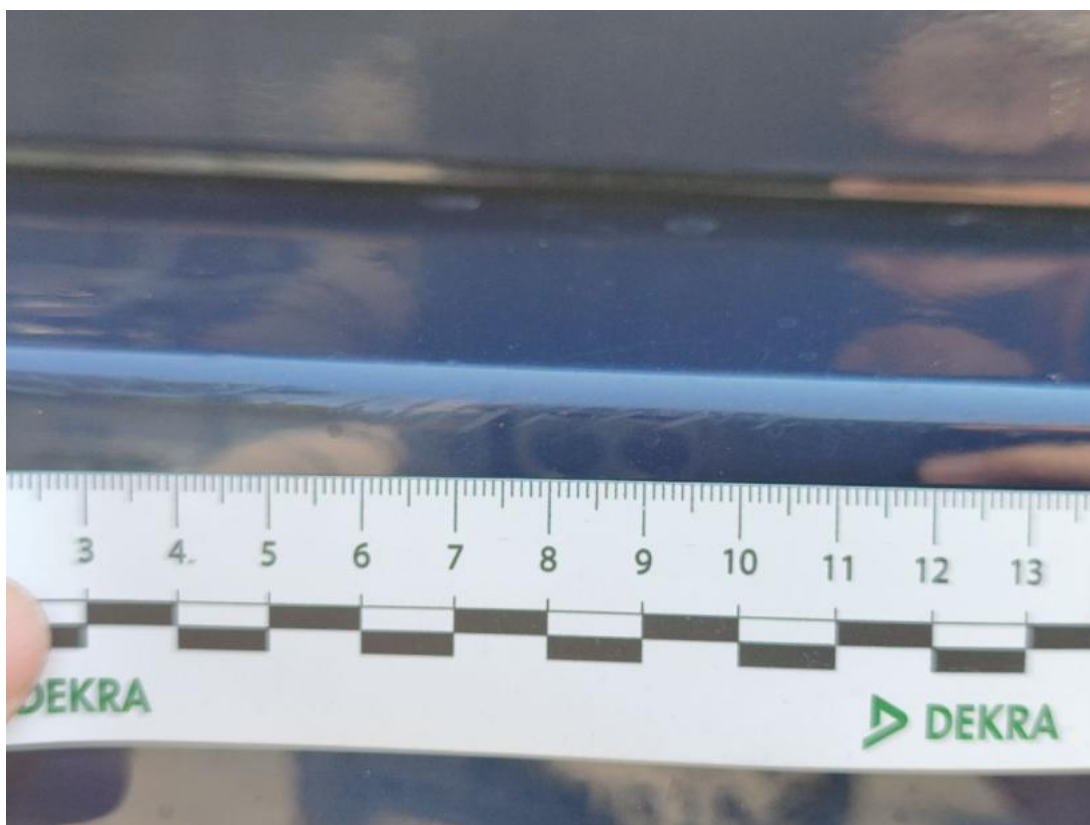
**Fot. 52**

Zderzak tylny() - Rysa/odprysk 3

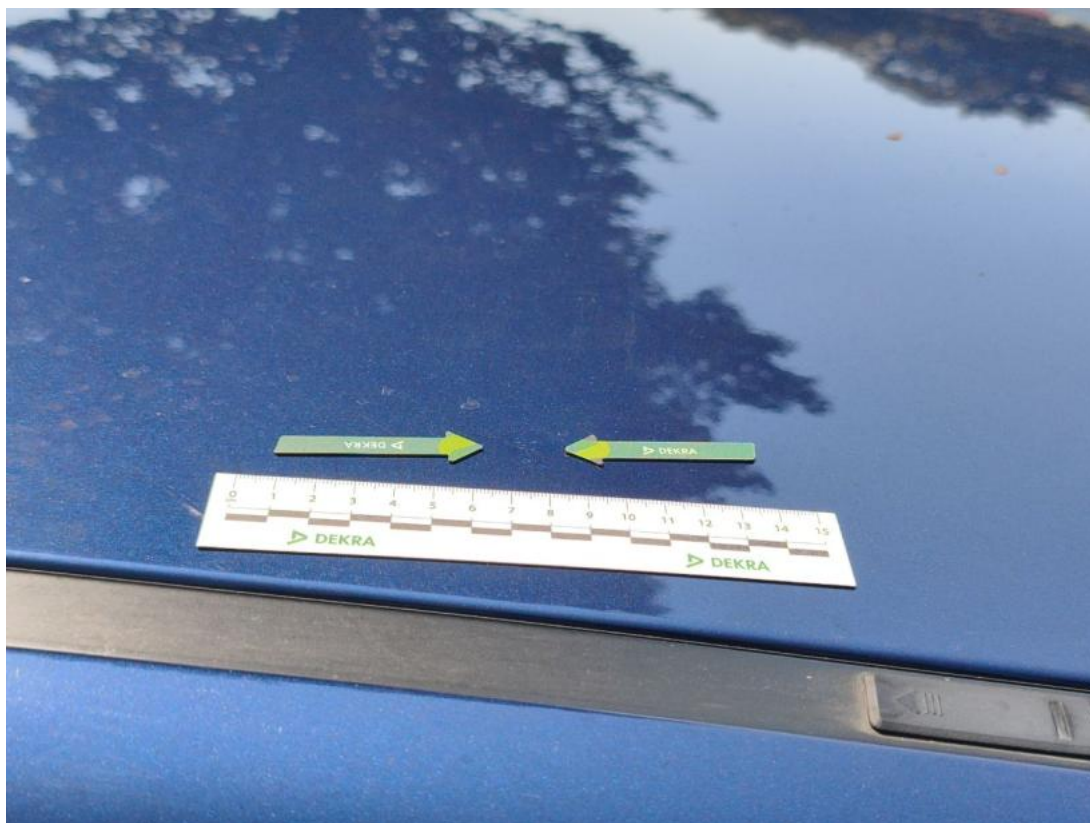
**Fot. 53**

Dach - zdjęcie poglądowe 2

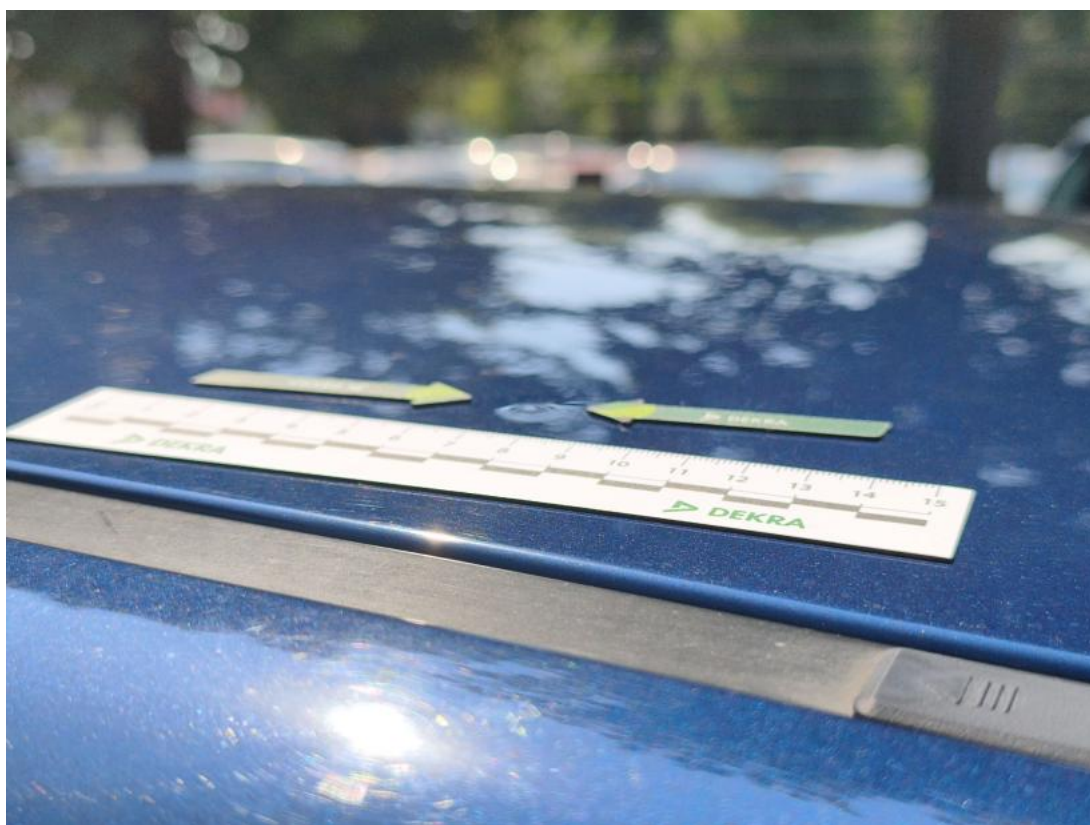
**Fot. 54**

| Poz. | Nazwa pozycji | Opis uszkodzeń | Kwalifik. | Naprawa [rbg] |
|---|---|---|---|---|
| 4 | Dach | wgniecenie | | |

Dach - Wgniecenie/odkształcenie 1

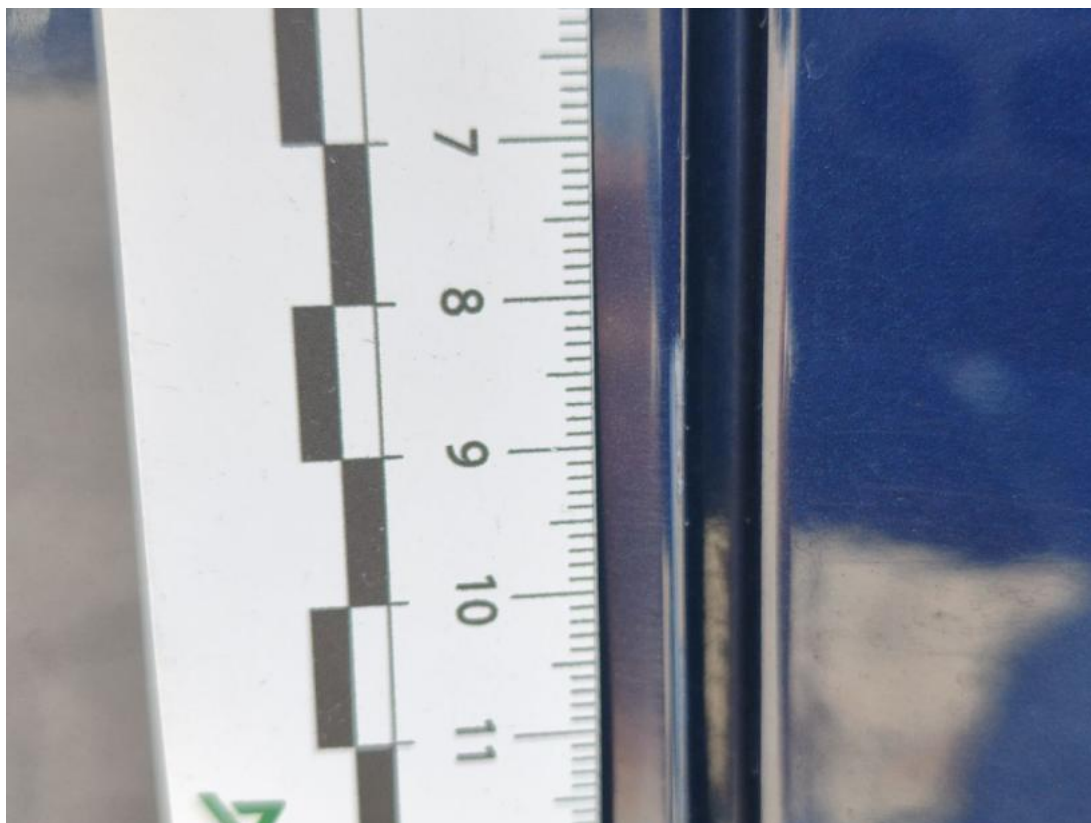
**Fot. 55**

| Poz. | Nazwa pozycji | Opis uszkodzeń | Kwalifik. | Naprawa [rbg] |
|---|---|---|---|---|
| 5 | Drzwi przednie (nieuzbrojone) L | odpryski lakieru | | |

Drzwi przed L - Rysa/odprysk 1
