## Ocena stanu technicznego pojazdu

| | <b>OPEL, Astra K Sports Tourer, Enjoy Start/Stop</b> | | | | KOM |
| WD5633S | W0VBD8EB6K8049560 | | 28-08-2019/2019 | 02-04-2026 | czarny/2-warstwowy metalizowany |

**Data oględzin:** 02-04-2026

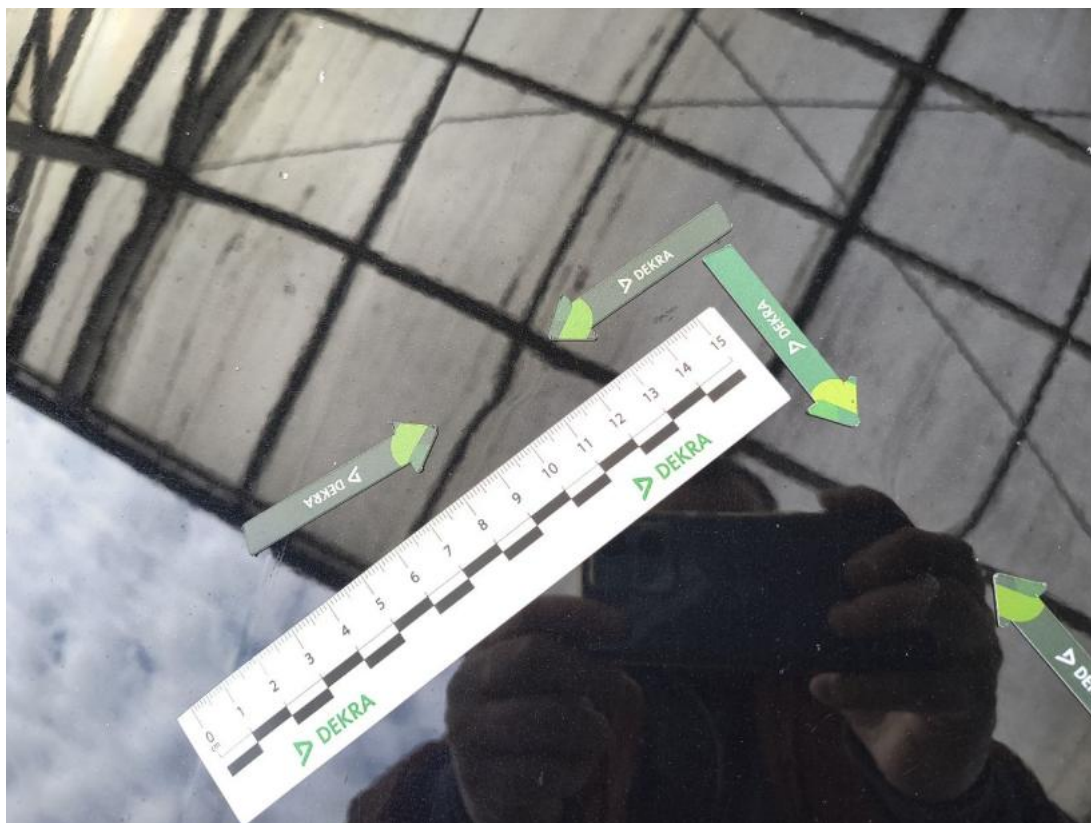
**Fot. 39**

| Poz. | Nazwa części | Nr katalogowy | Opis uszkodzenia | Czas [rbg] |
|---|---|---|---|---|
| 3 | Pokrywa | | wgniecenia punkt. w ilości do 3 | |

Pokrywa komory silnika - Wgniecenie/odkształcenie 2

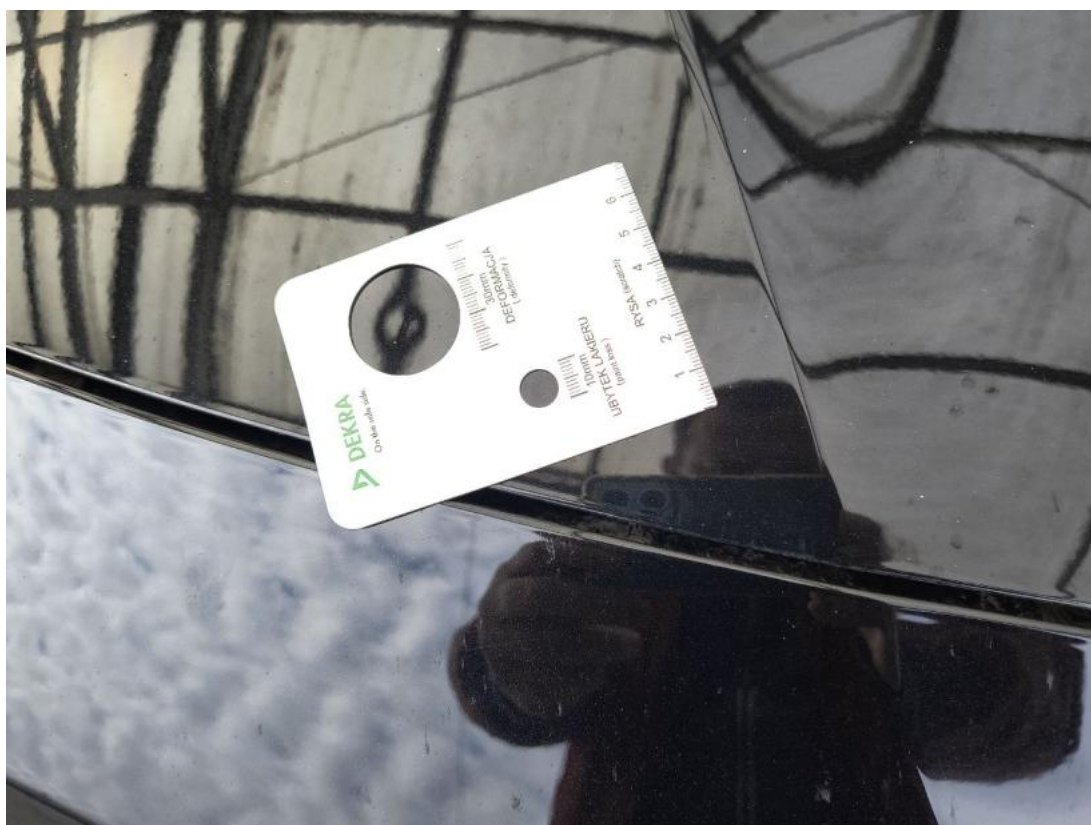
**Fot. 40**

Pokrywa komory silnika() - Wgniecenie/odkształcenie 3

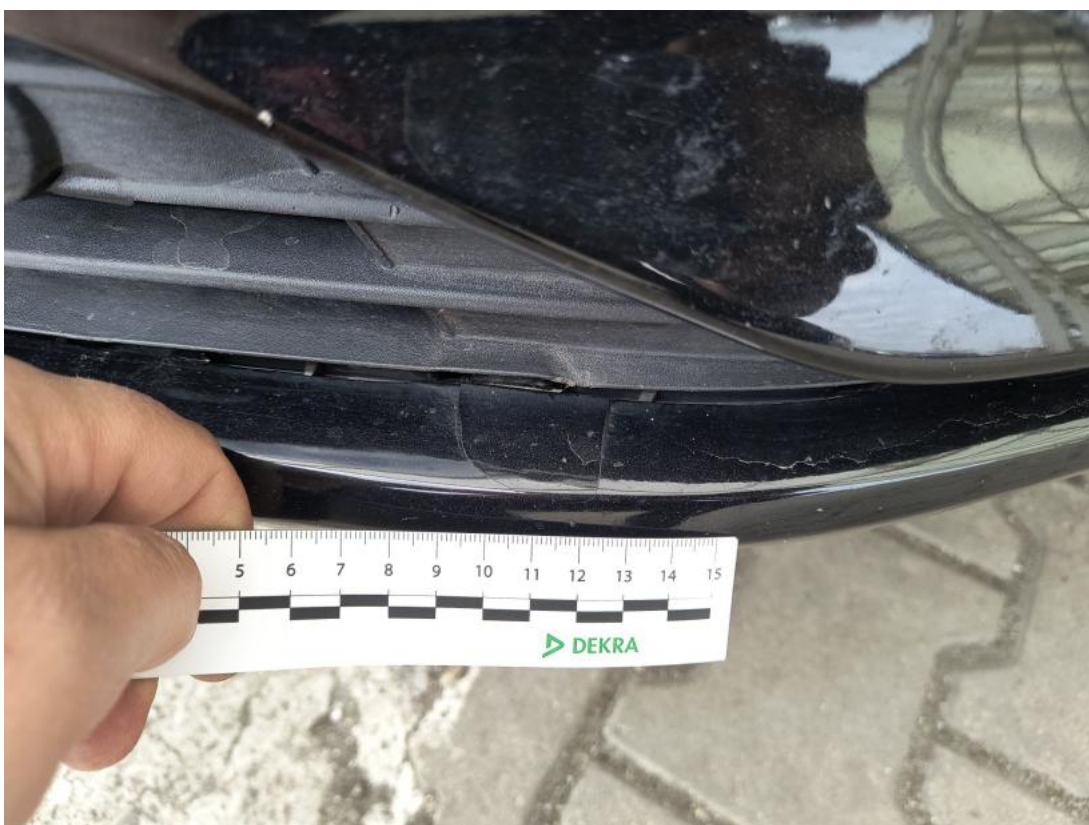
**Fot. 42**

| Poz. | Nazwa części | Nr katalogowy | Opis uszkodzenia | NS [%] |
|---|---|---|---|---|
| 1 | Zderzak PRZ | | pęknięcie | |

Zderzak - Pęknięcie/rozerwanie 1

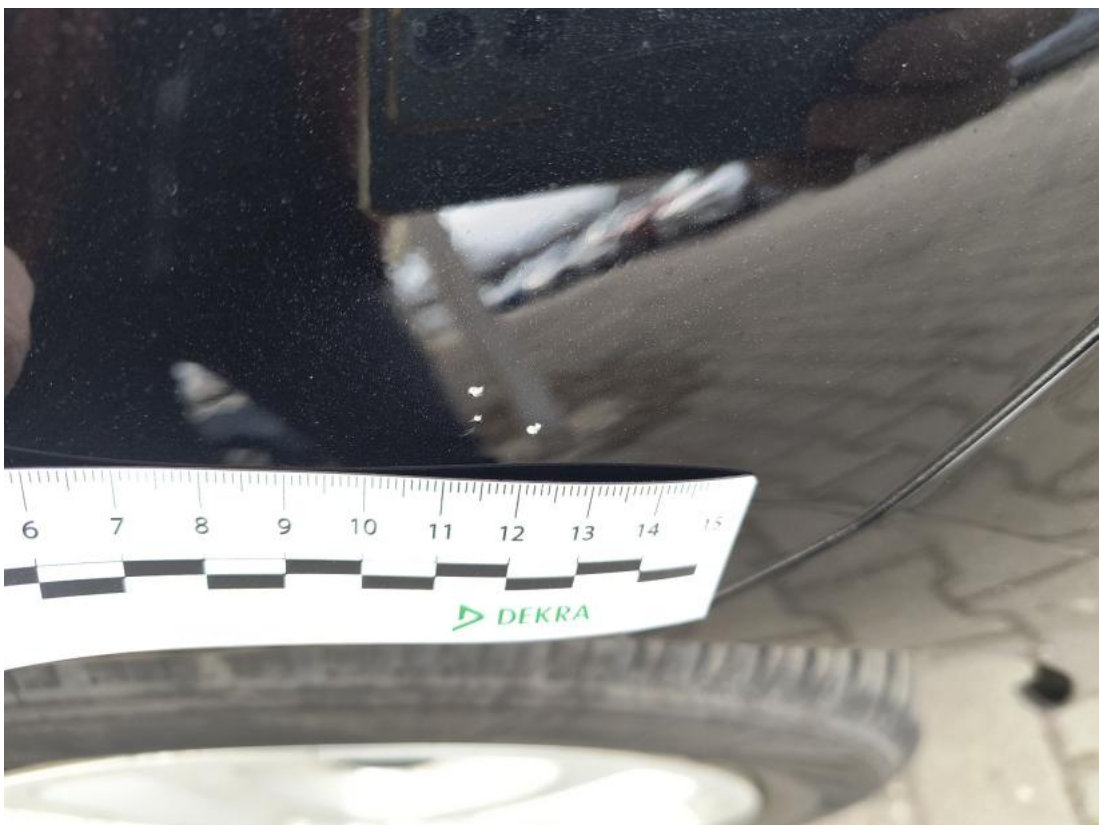
**Fot. 44**

| Poz. | Nazwa części | Nr katalogowy | Opis uszkodzenia | Czas [rbg] |
|---|---|---|---|---|
| 1 | Błotnik PP | | odpryski lakieru | |

Błotnik przedni P - Rysa/odprysk 1

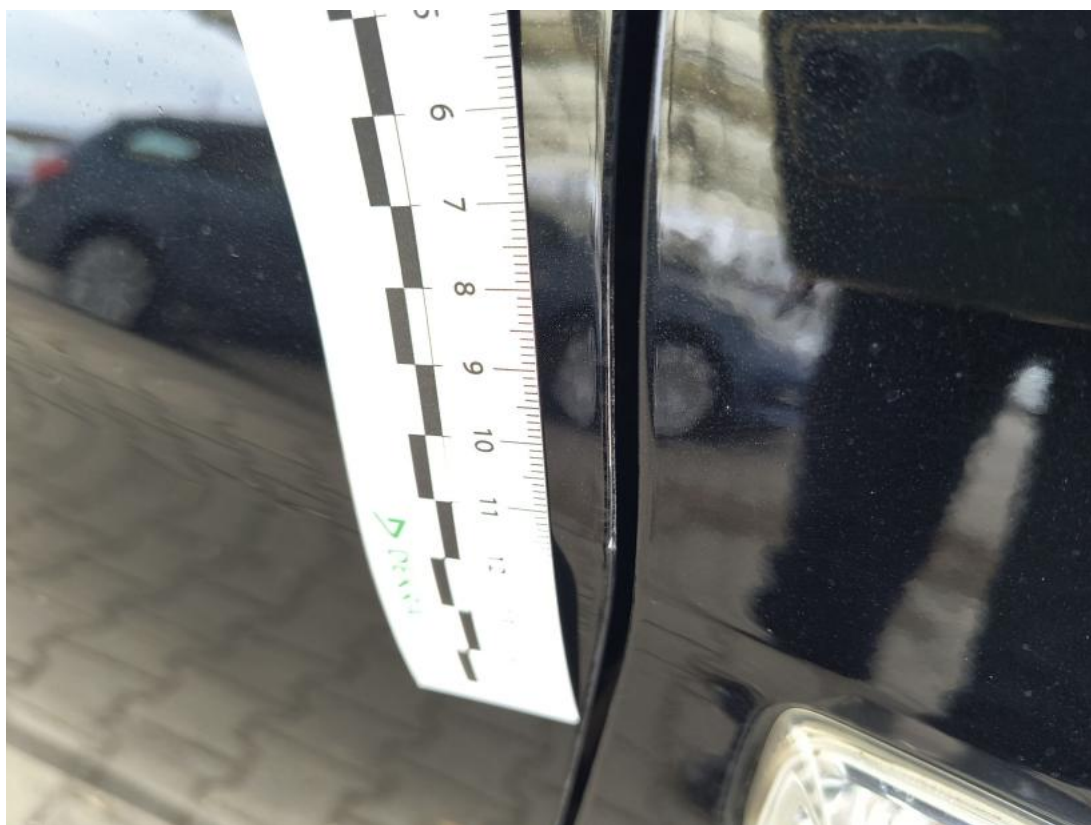
**Fot. 46**

| Poz. | Nazwa części | Nr katalogowy | Opis uszkodzenia | Czas [rbg] |
|---|---|---|---|---|
| 3 | Drzwi P P | | odpryski lakieru | |

Drzwi przednie P - Rysa/odprysk 1

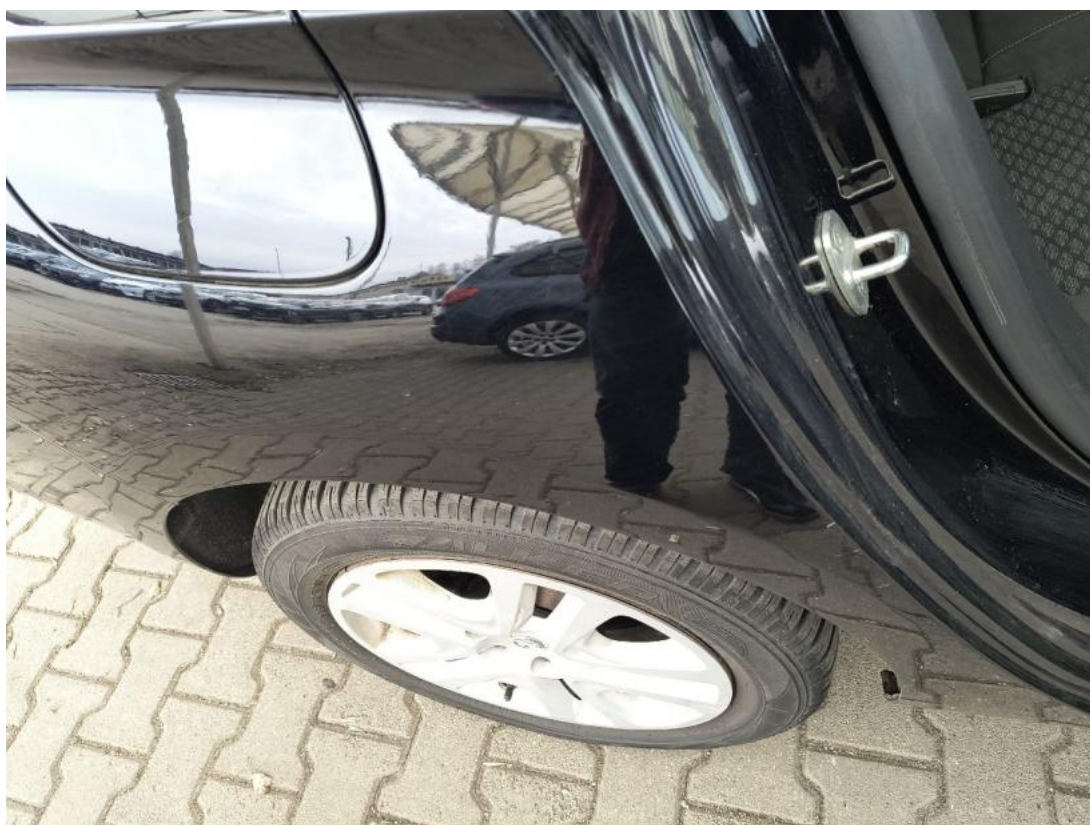
**Fot. 50**

Błotnik tylny P / Ściana boczna P - zdjęcie poglądowe 1

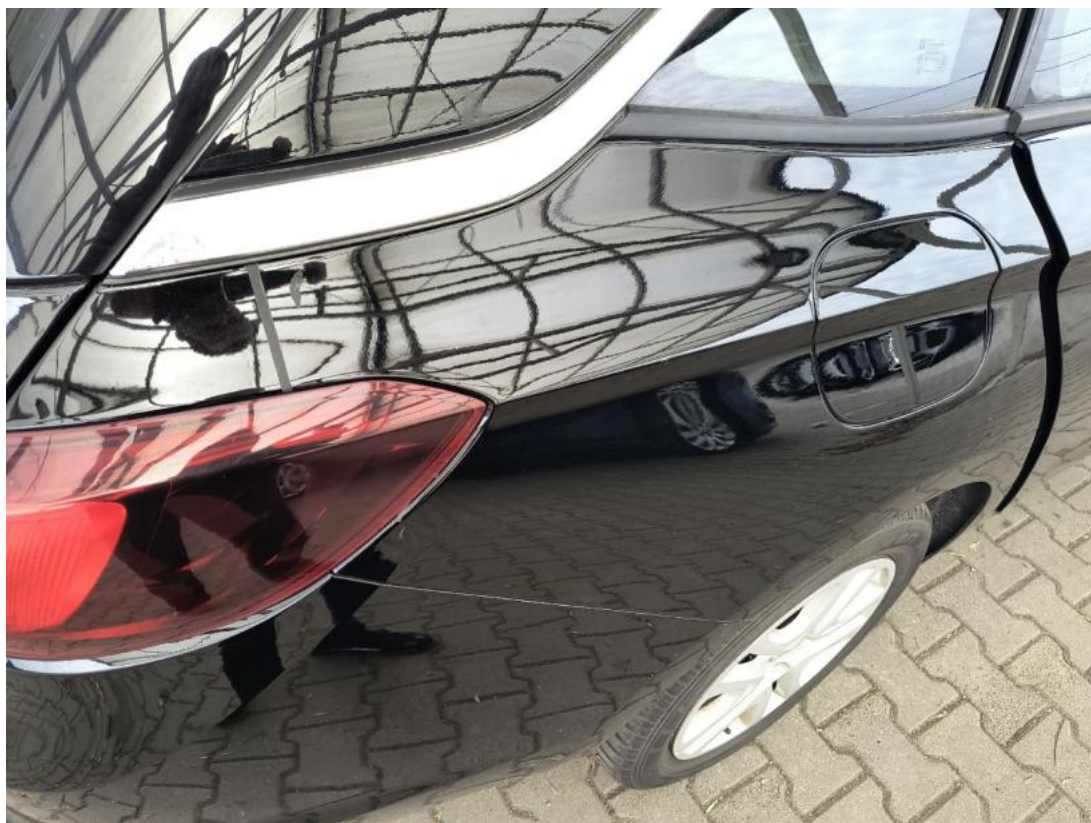
**Fot. 51**

Błotnik tylny P / Ściana boczna P - zdjęcie poglądowe 2

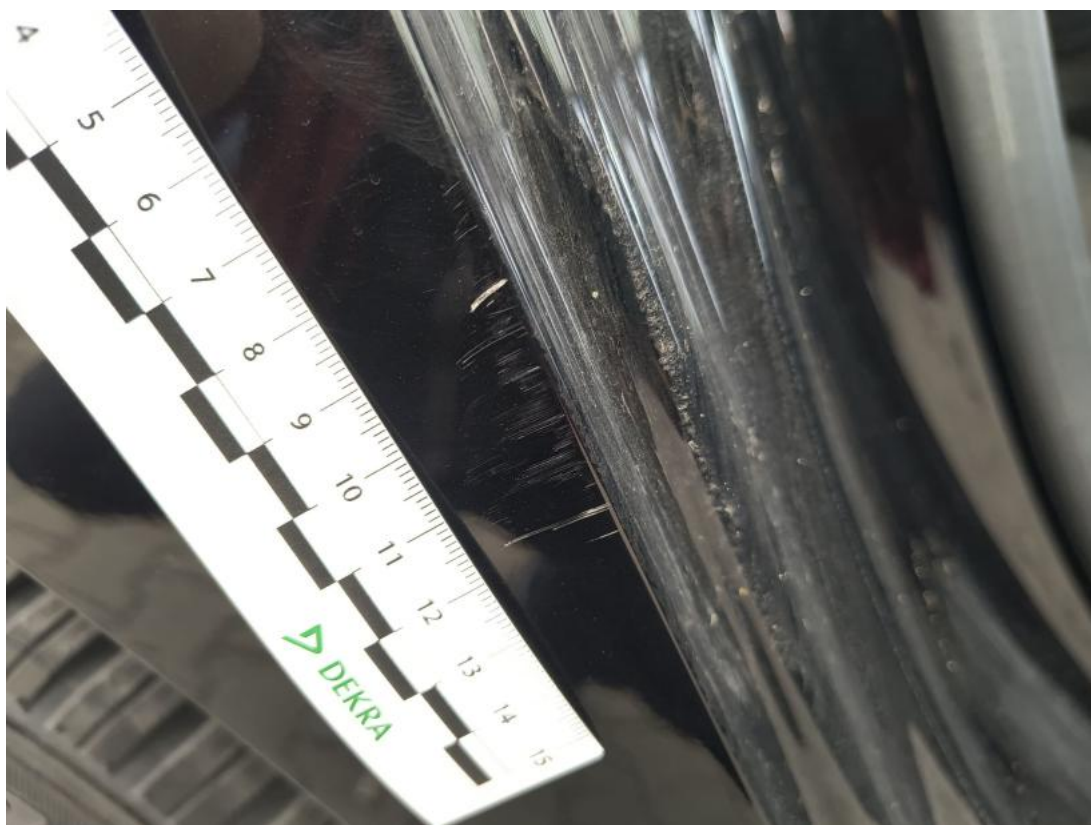
**Fot. 52**

| Poz. | Nazwa części | Nr katalogowy | Opis uszkodzenia | Czas [rbg] |
|---|---|---|---|---|
| 1 | Błotnik TP | | odpryski lakieru, zarysowanie | |

Błotnik tylny P / Ściana boczna P - Rysa/odprysk 1

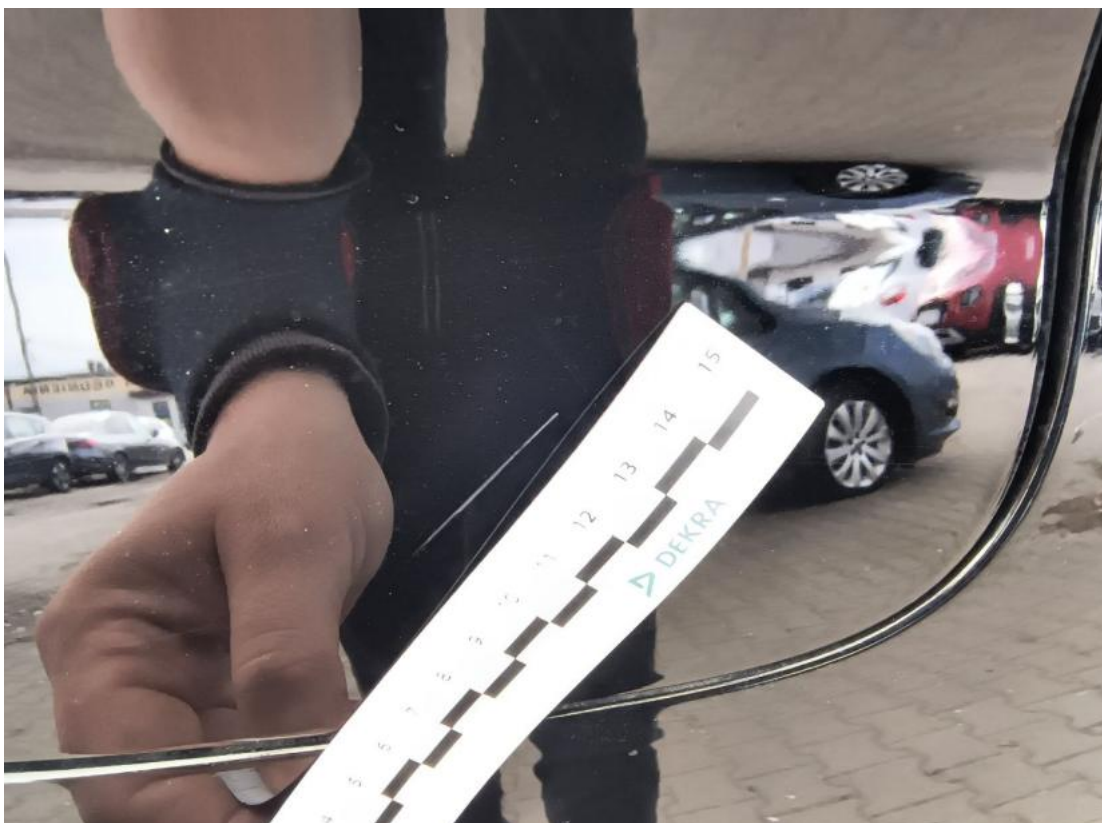
**Fot. 53**

Błotnik tylny P / Ściana boczna P - Rysa/odprysk 2

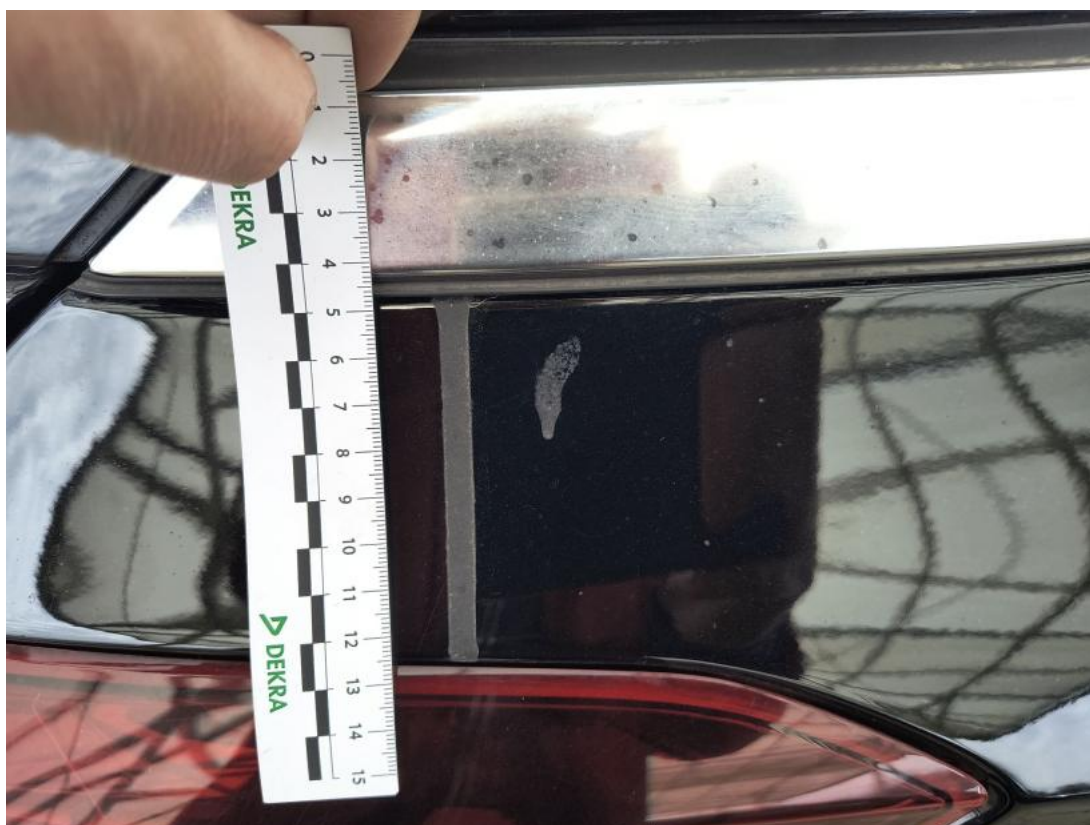
**Fot. 54**

Błotnik tylny P / Ściana boczna P - Inne 1

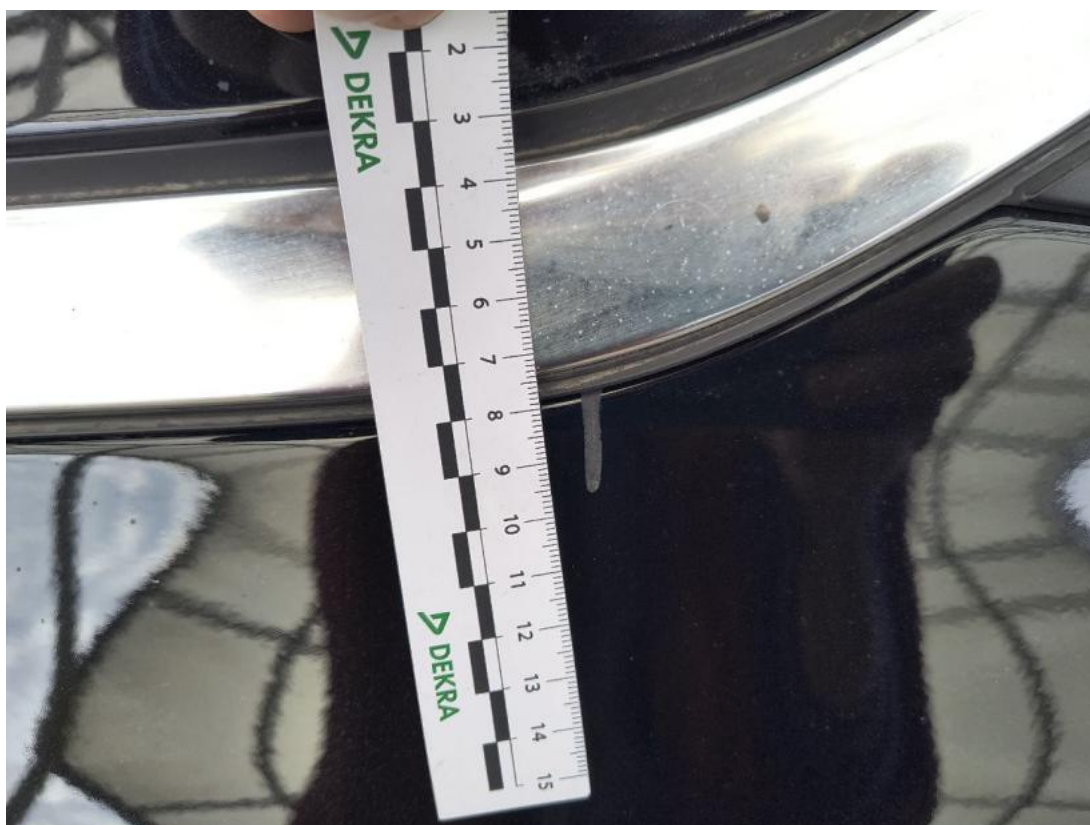
**Fot. 55**

Błotnik tylny P / Ściana boczna P - Inne 2

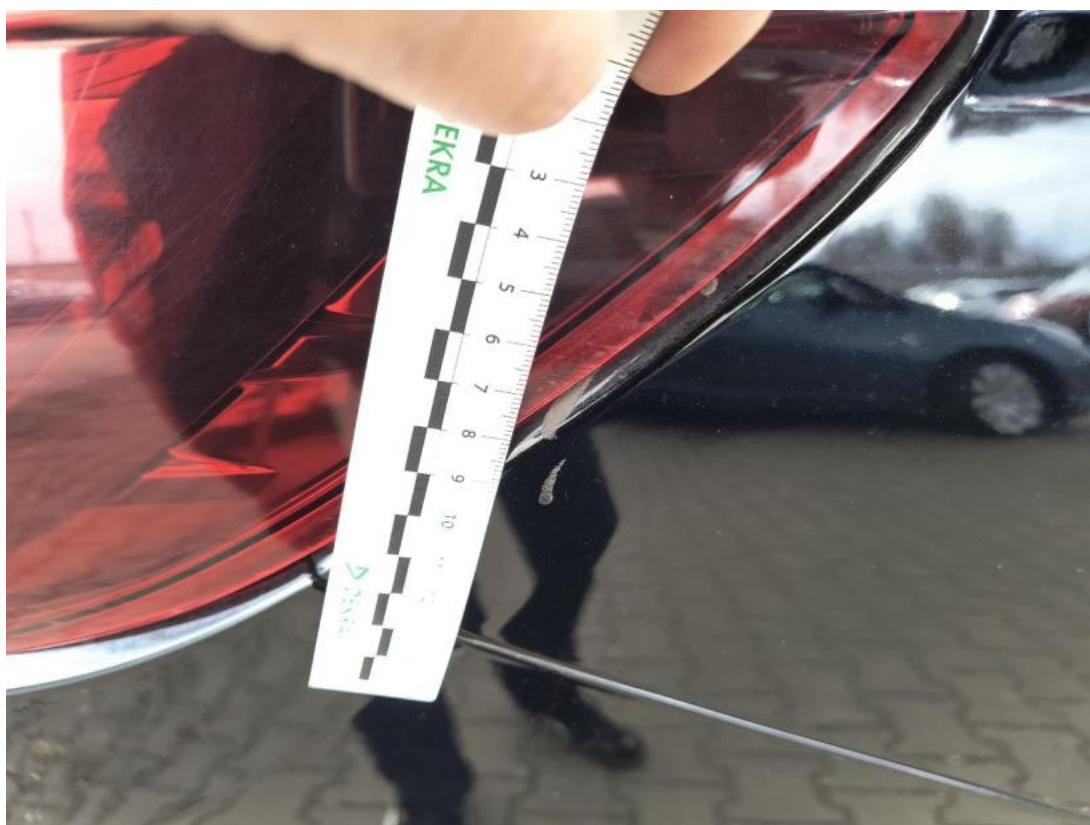
**Fot. 56**

Błotnik tylny P / Ściana boczna P() - Inne 3

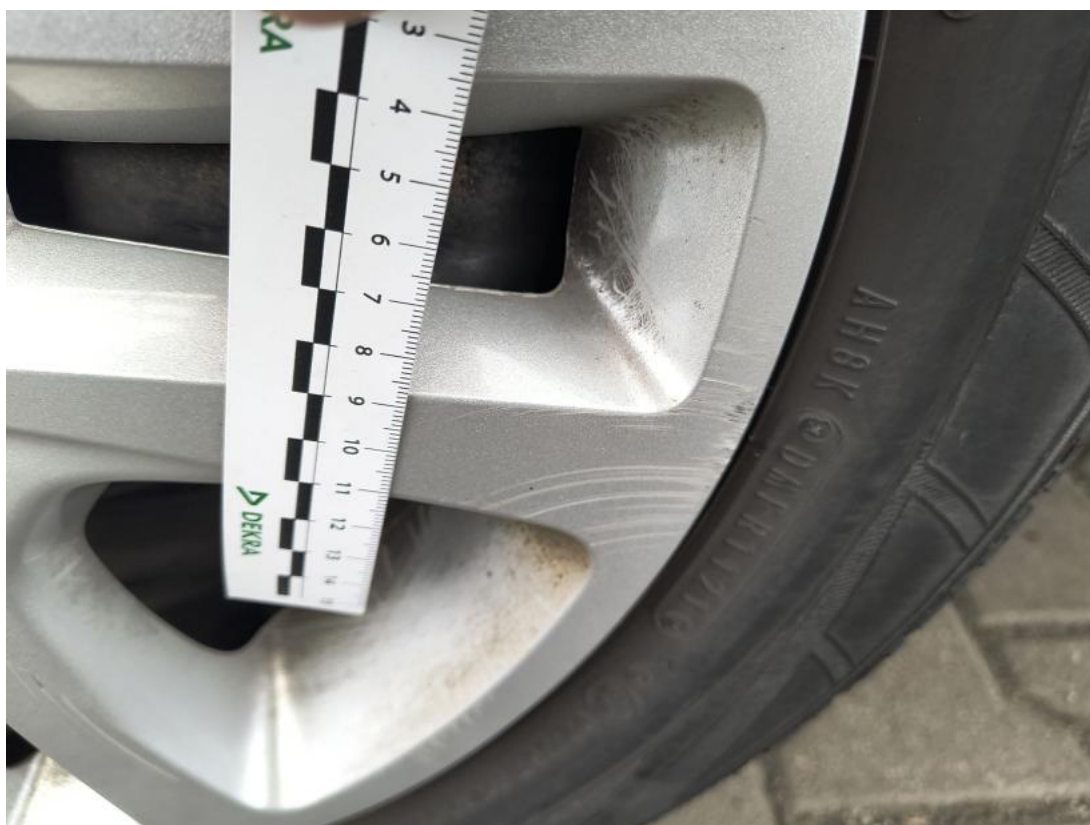
**Fot. 58**

Kołpak tylny P - Rysa/odprysk 1

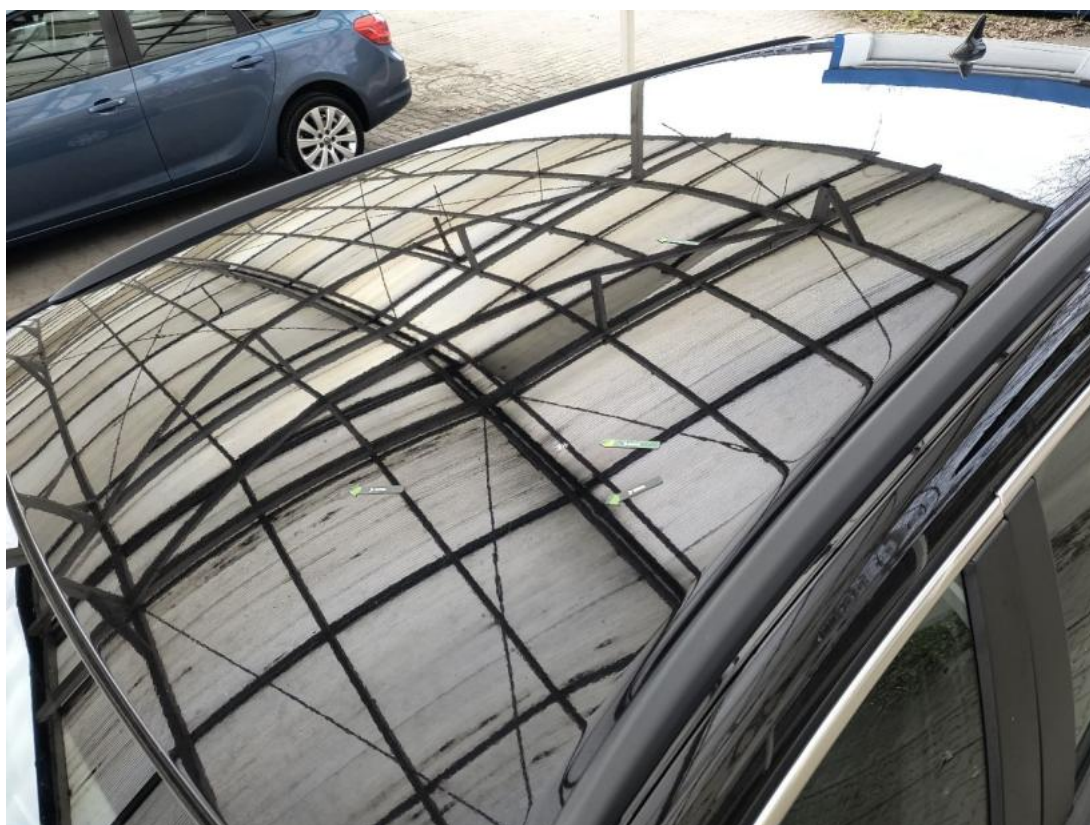
**Fot. 62**

| Poz. | Nazwa części | Nr katalogowy | Opis uszkodzenia | Czas [rbg] |
|---|---|---|---|---|
| 5 | Dach | | wgniecenia w ilości pow. 3 | |

Dach - Wgniecenie/odkształcenie 1

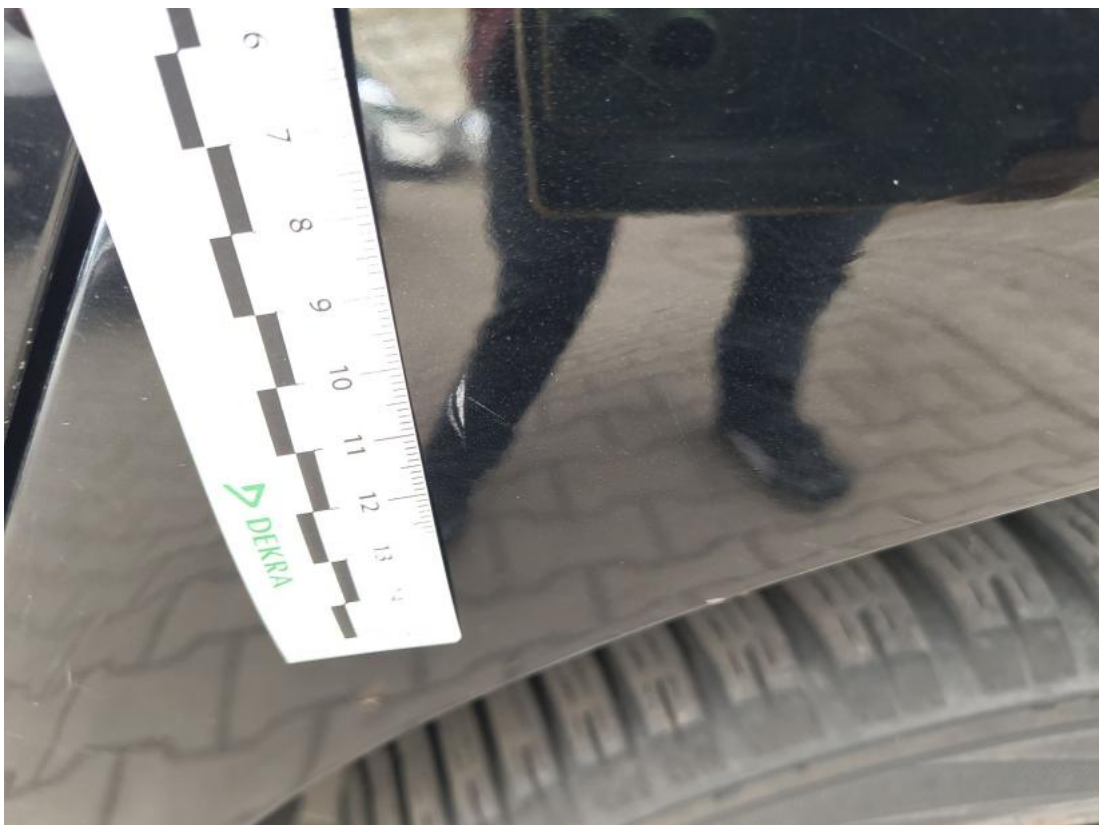
**Fot. 64**

| Poz. | Nazwa części | Nr katalogowy | Opis uszkodzenia | Czas [rbg] |
|---|---|---|---|---|
| 2 | Błotnik TL | | zarysowanie | |

Błotnik tylny L / Ściana boczna L - Rysa/odprysk 1

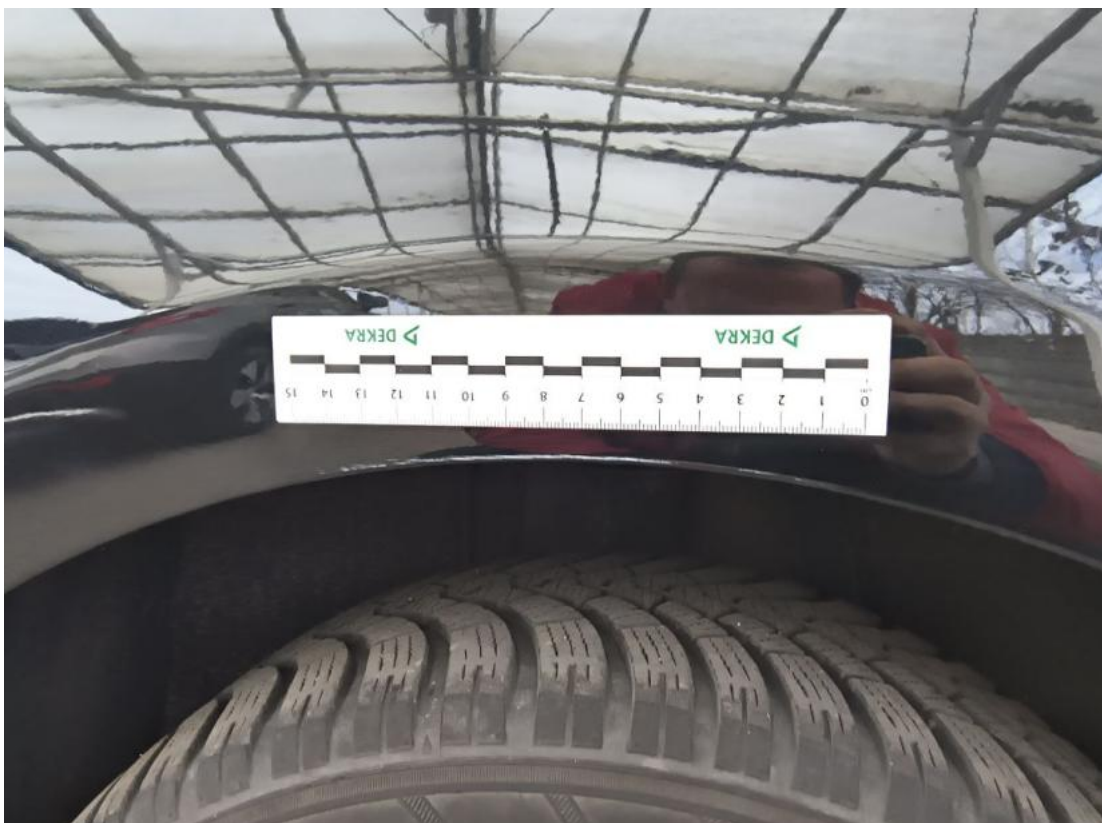
**Fot. 65**

Błotnik tylny L / Ściana boczna L - Rysa/odprysk 2

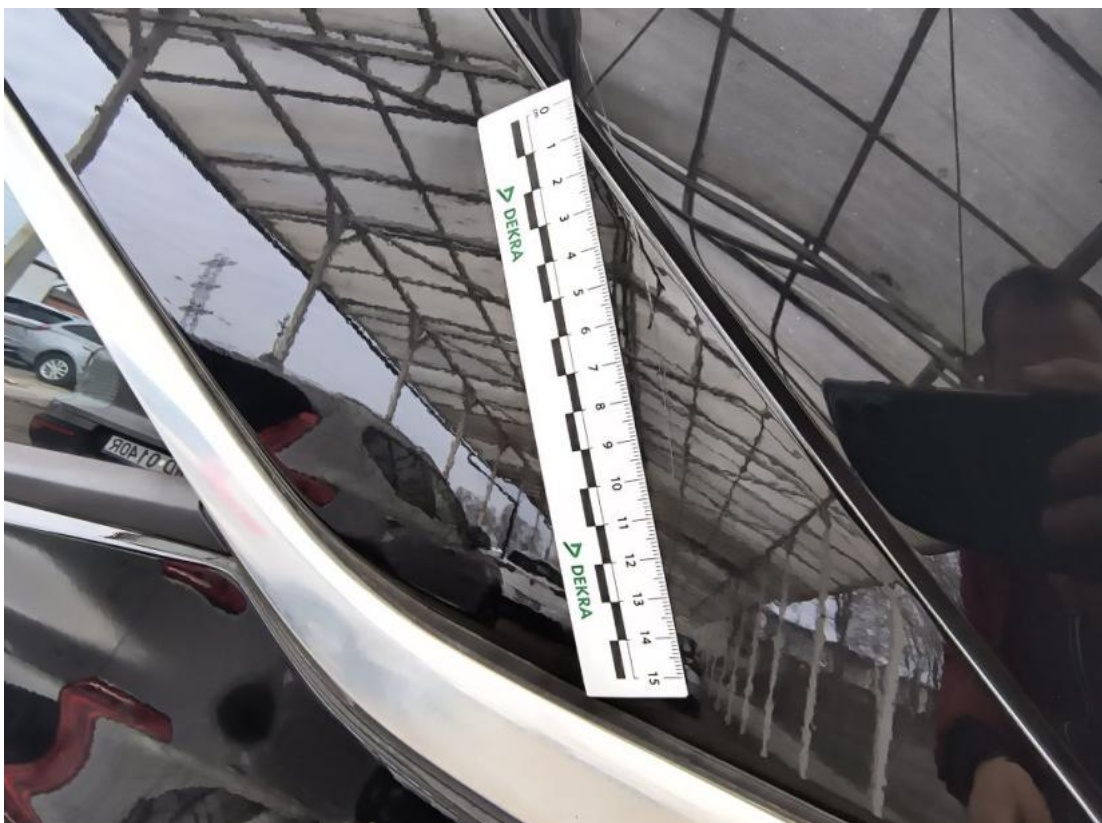
**Fot. 67**

| Poz. | Nazwa części | Nr katalogowy | Opis uszkodzenia | Czas [rbg] |
|---|---|---|---|---|
| 7 | Słupek (C) TL | | zarysowanie | |

Słupek tylny lewy - Rysa/odprysk 1

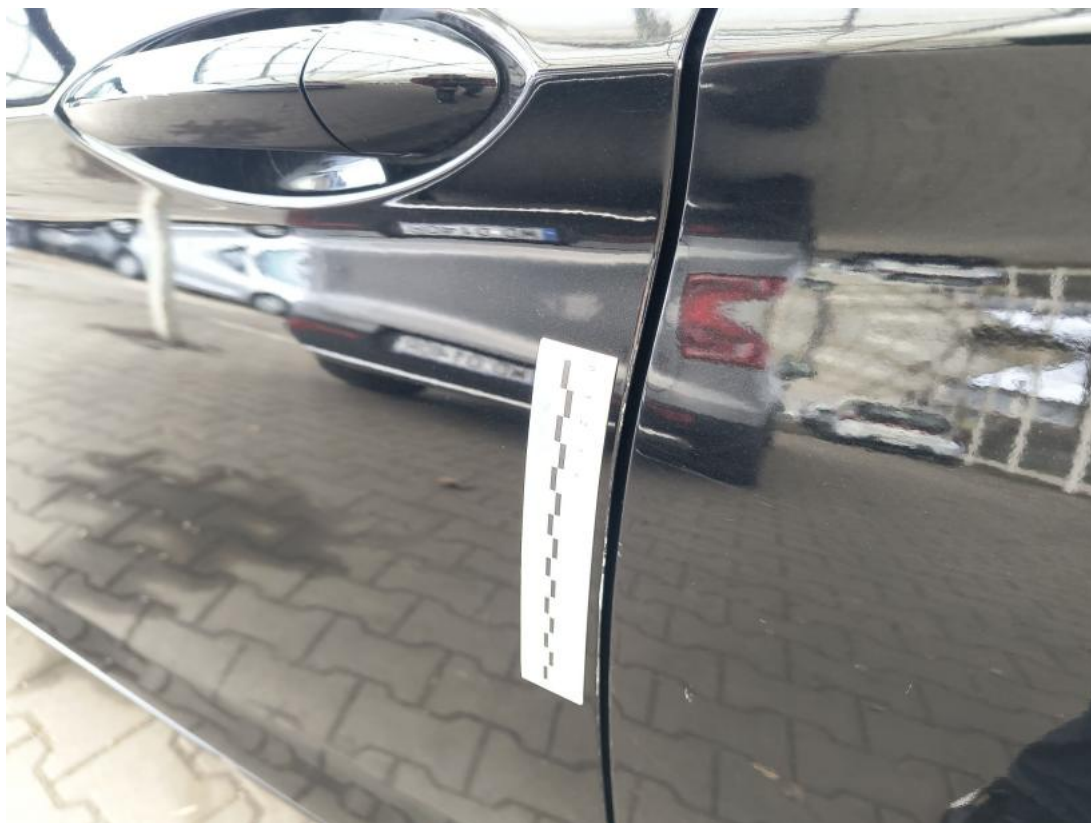
**Fot. 69**

| Poz. | Nazwa części | Nr katalogowy | Opis uszkodzenia | Czas [rbg] |
|---|---|---|---|---|
| 4 | Drzwi P L | | odpryski lakieru | |

Drzwi przed L - Rysa/odprysk 1

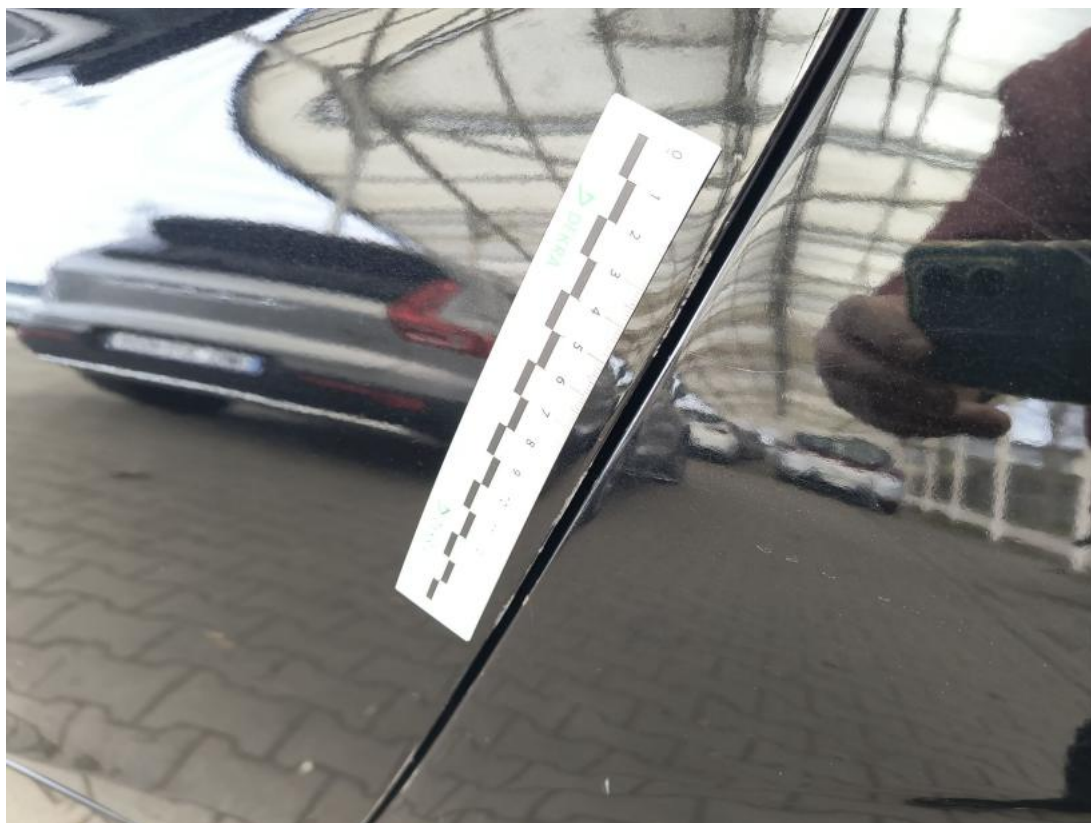
**Fot. 71**

| Poz. | Nazwa części | Nr katalogowy | Opis uszkodzenia | Czas [rbg] |
|---|---|---|---|---|
| 5 | Drzwi T L | | odpryski lakieru | |

Drzwi tylne L - Rysa/odprysk 1

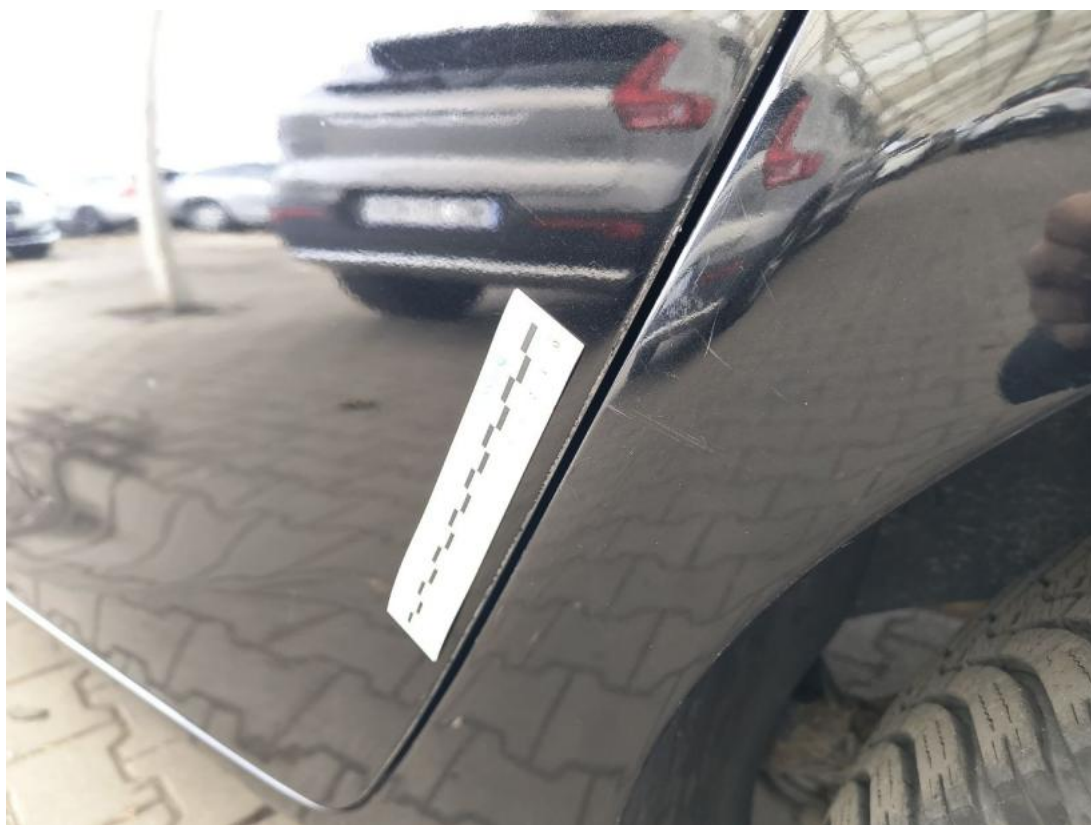
**Fot. 72**

Drzwi tylne L - Rysa/odprysk 2

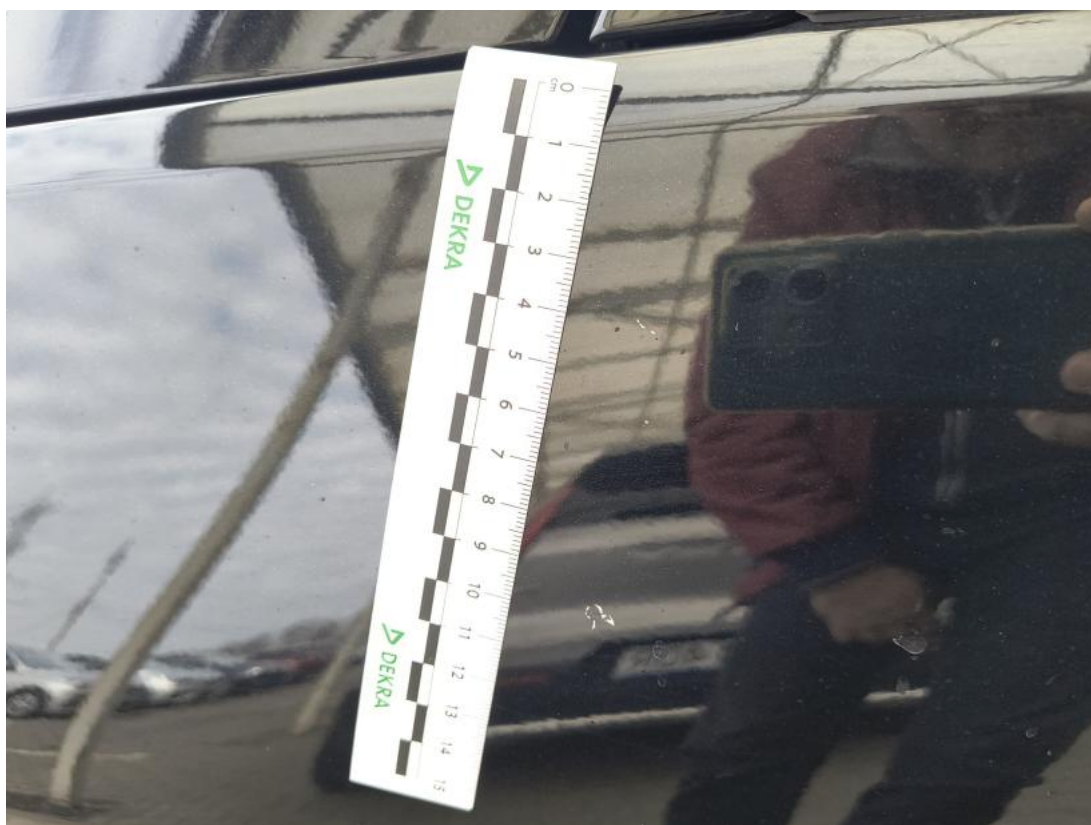
**Fot. 74**

| Poz. | Nazwa części | Nr katalogowy | Opis uszkodzenia | Czas [rbg] |
|---|---|---|---|---|
| 2 | Błotnik PL | | zarysowanie | |

Błotnik przedni L - Rysa/odprysk 1

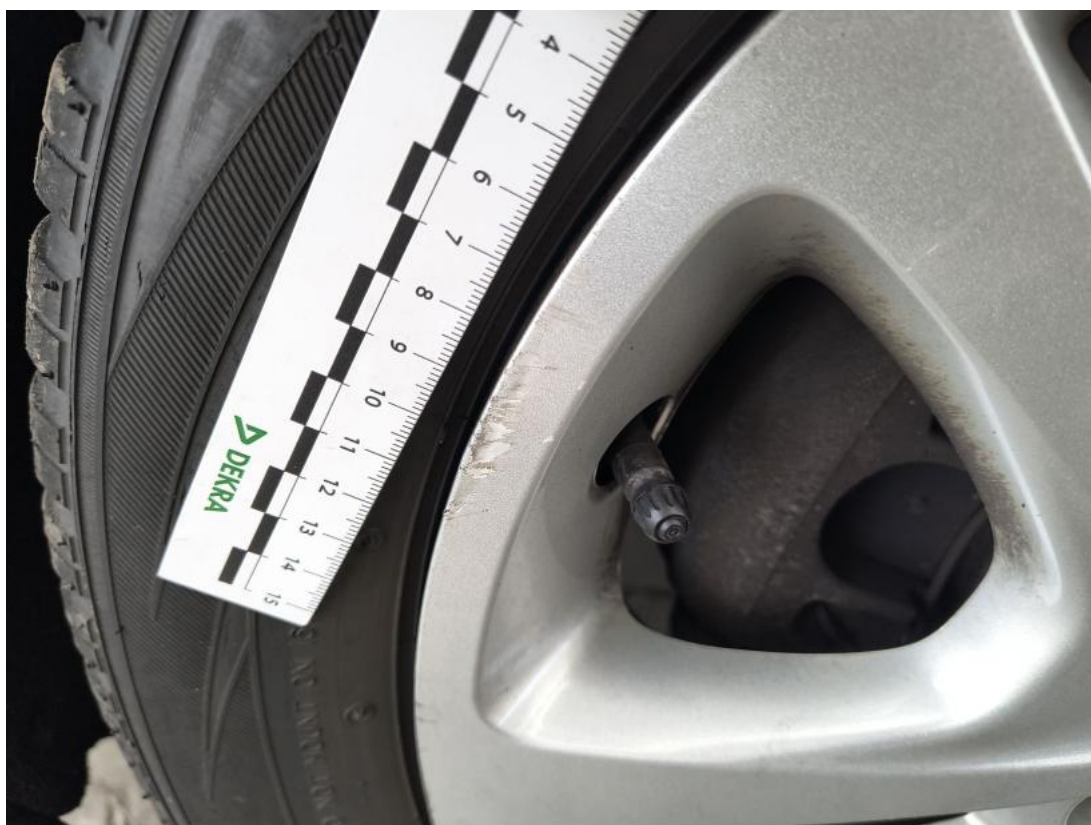
**Fot. 76**

Kołpak przedni L - Rysa/odprysk 1

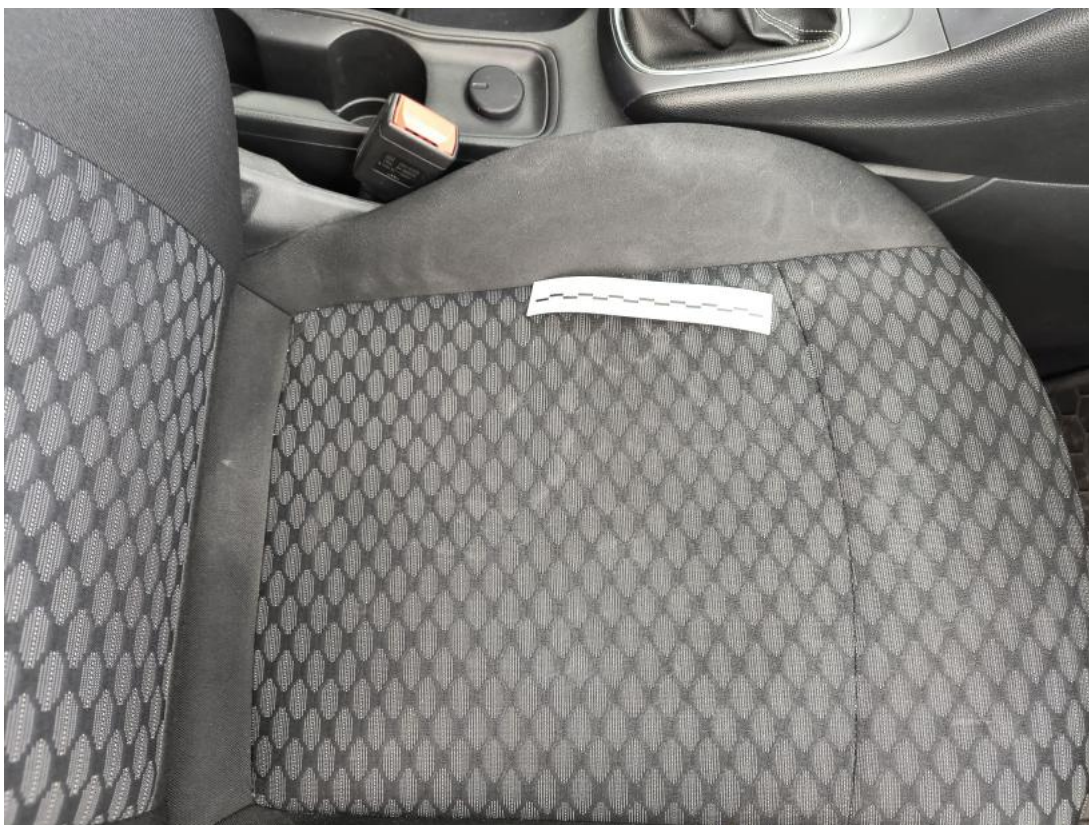
**Fot. 81**

| Poz. | Nazwa części | Nr katalogowy | Opis uszkodzenia | Czas [rbg] |
|---|---|---|---|---|
| 9 | Fotel PP | | zabrudzenie | |

Fotel prz. praw. - Inne 1

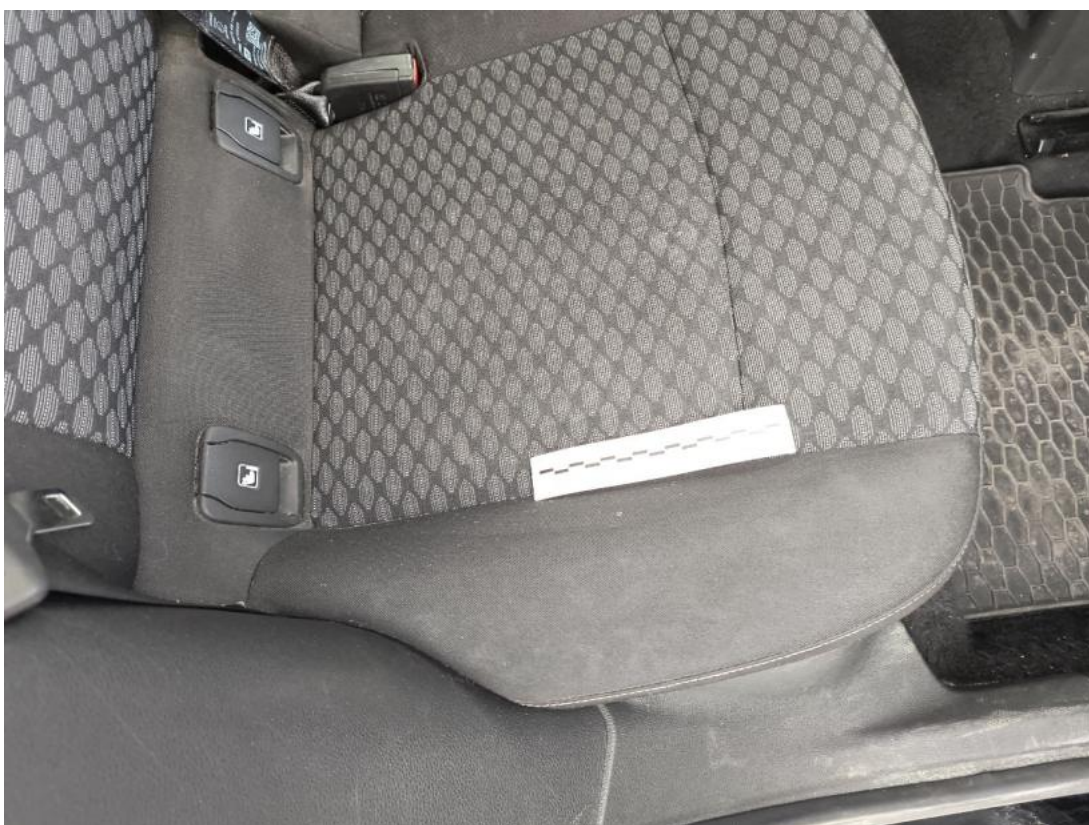
**Fot. 84**

| Poz. | Nazwa części | Nr katalogowy | Opis uszkodzenia | Czas [rbg] |
|---|---|---|---|---|
| 6 | Kanapa | | zabrudzenie | |

Kanapa tyl. - Inne 1
