## Ocena stanu technicznego pojazdu

| | <b>OPEL, Astra K Sports Tourer, Enjoy Start/Stop</b> | | | | KOM |
| WD5633S | W0VBD8EB6K8049560 | | 28-08-2019/2019 | 02-04-2026 | czarny/2-warstwowy metalizowany |

**Data oględzin:** 02-04-2026

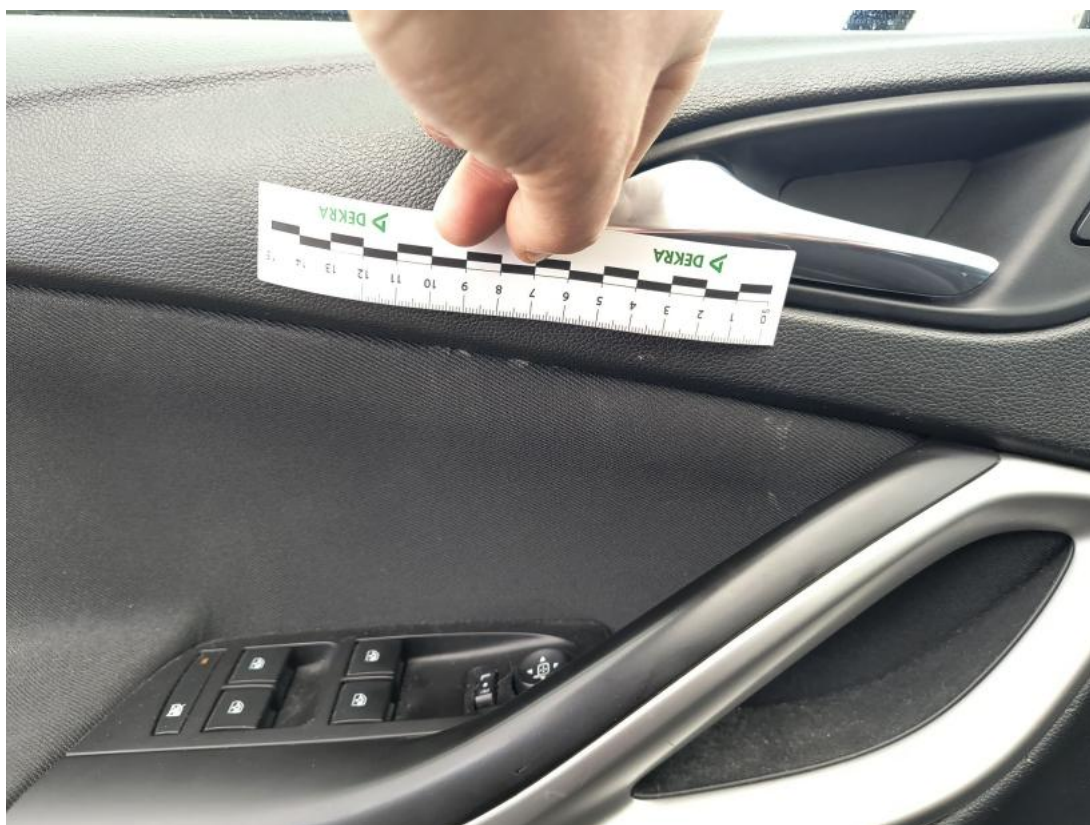
**Fot. 88**

| Poz. | Nazwa części | Nr katalogowy | Opis uszkodzenia | Czas [rbg] |
|---|---|---|---|---|
| 7 | Tapicerka drzwi PL | | zabrudzenie | |

Tapicerka drzwi przednich L - Inne 1

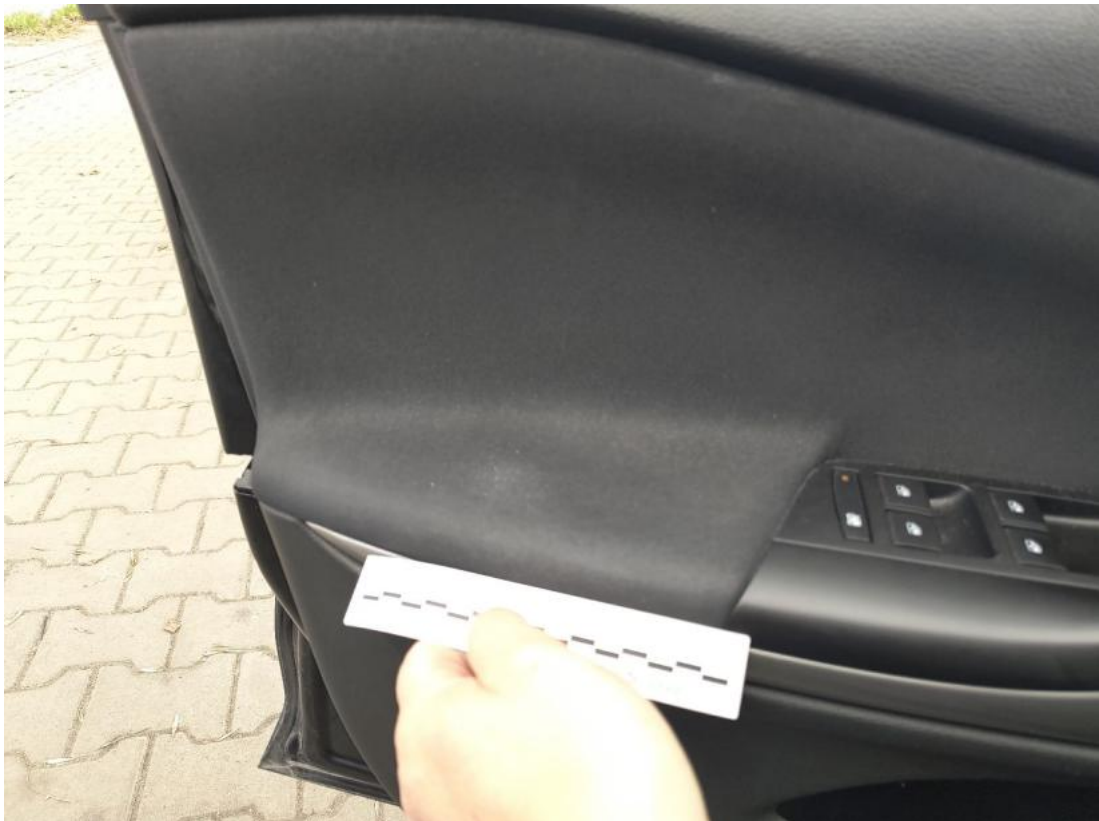
**Fot. 89**

Tapicerka drzwi przednich L - Inne 2

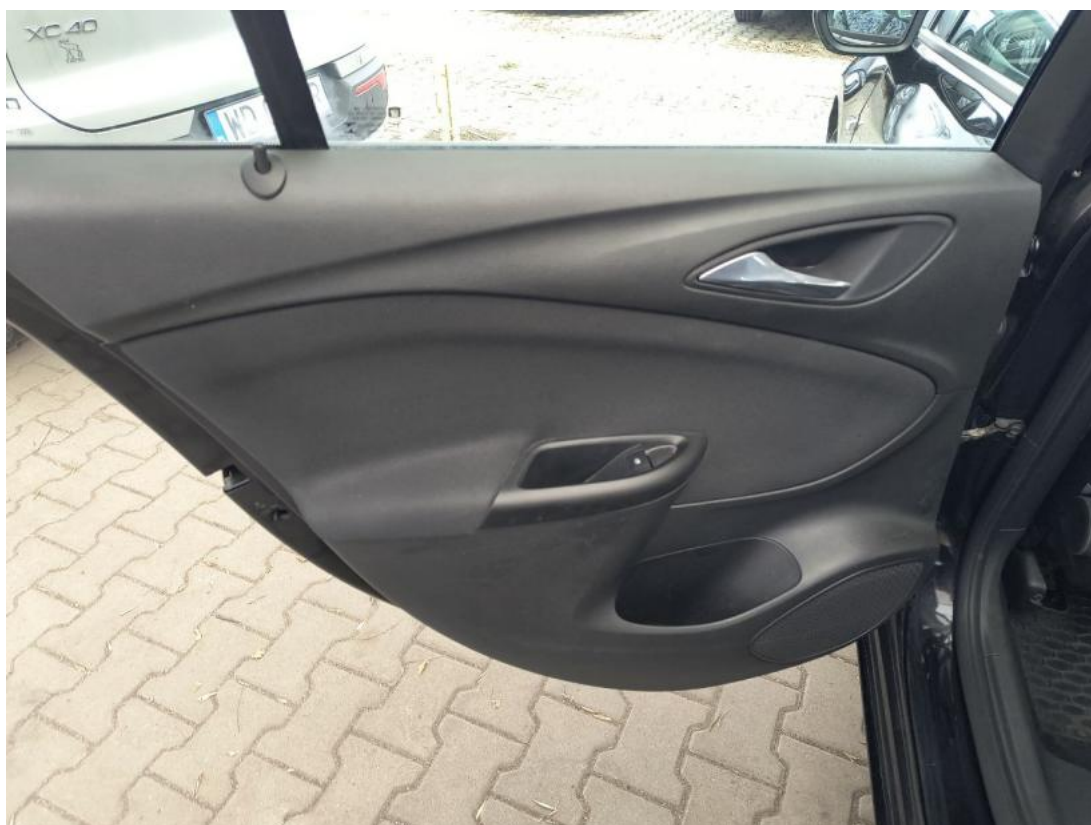
**Fot. 92**

Tapicerka drzwi tylnych L - zdjęcie poglądowe 1

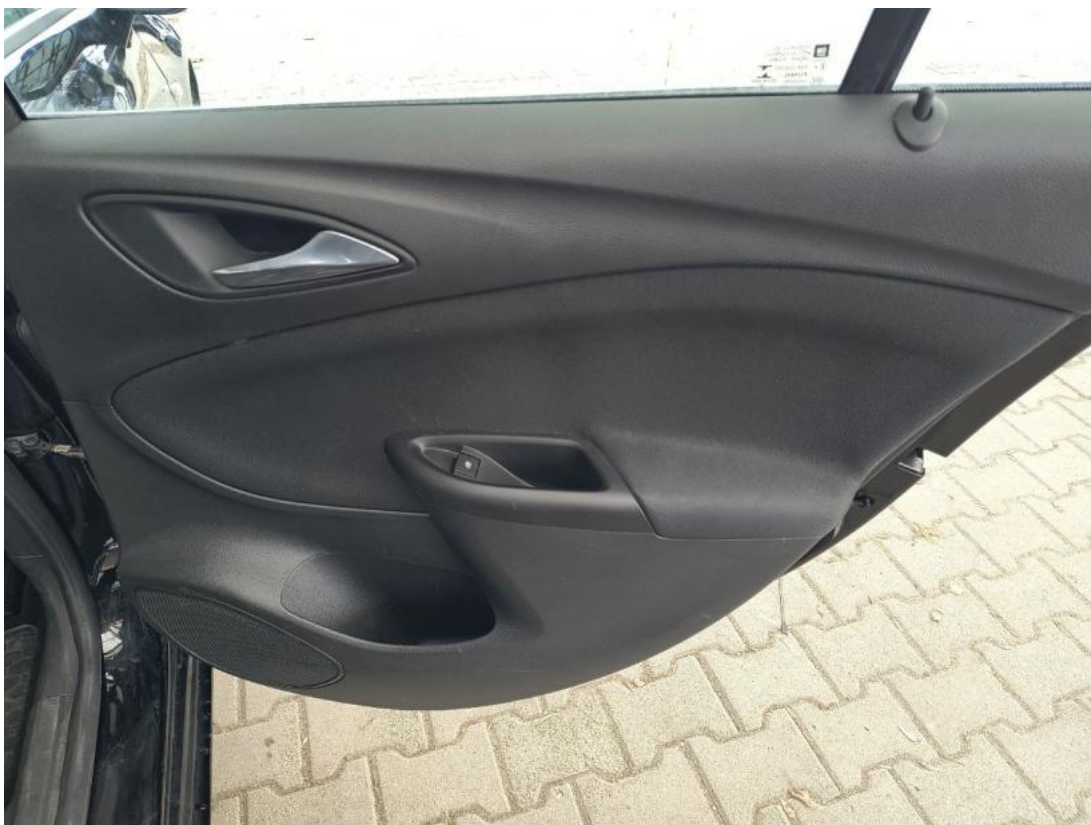
**Fot. 94**

Tapicerka drzwi tylnych P - zdjęcie poglądowe 1

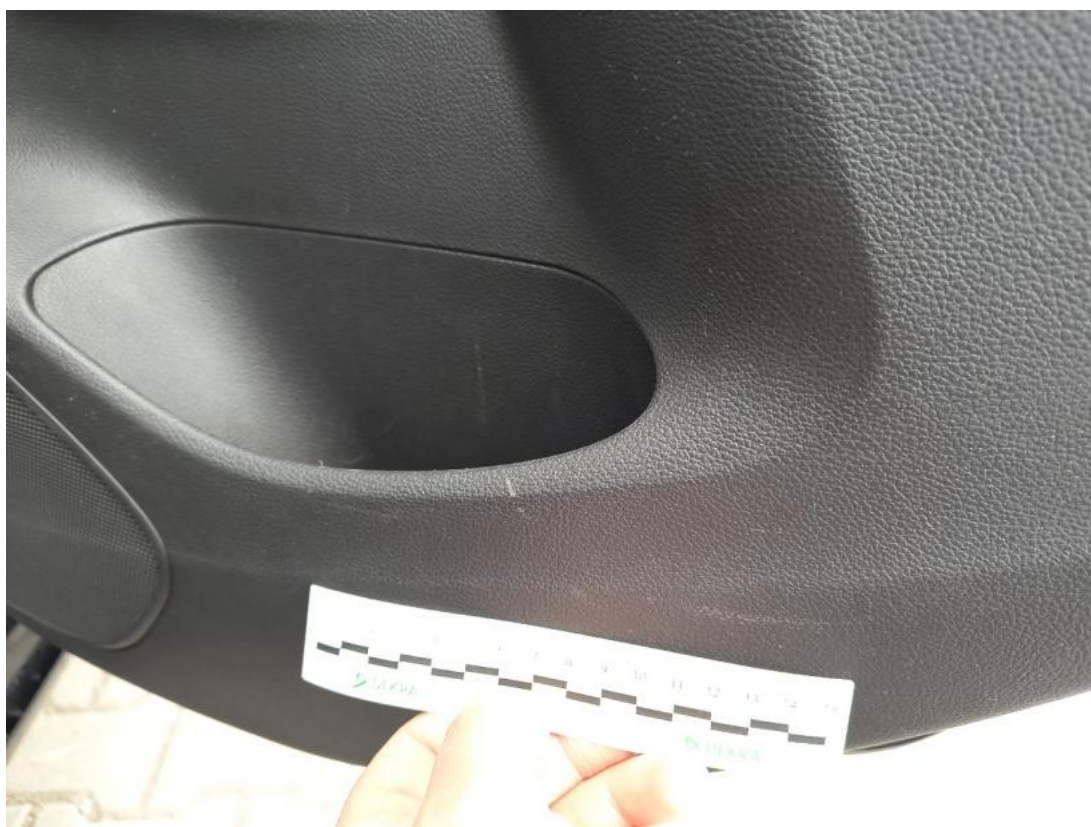
**Fot. 96**

| Poz. | Nazwa części | Nr katalogowy | Opis uszkodzenia | Czas [rbg] |
|---|---|---|---|---|
| 14 | Tapicerka drzwi TP | | zarysowanie | |

Tapicerka drzwi tylnych P - Rysa/odprysk 2

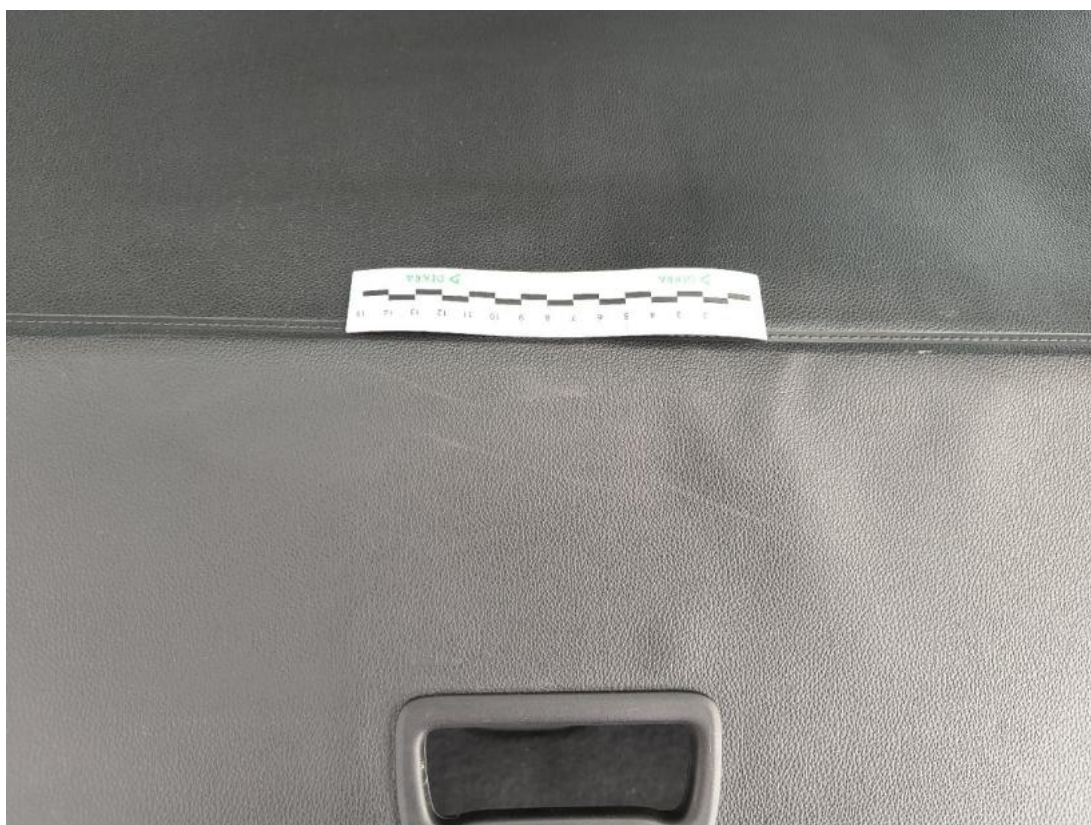
**Fot. 98**

| Poz. | Nazwa części | Nr katalogowy | Opis uszkodzenia | Czas [rbg] |
|---|---|---|---|---|
| 15 | Półka/roleta tylna | | zarysowanie | |

Półka/roleta tylna - Rysa/odprysk 1

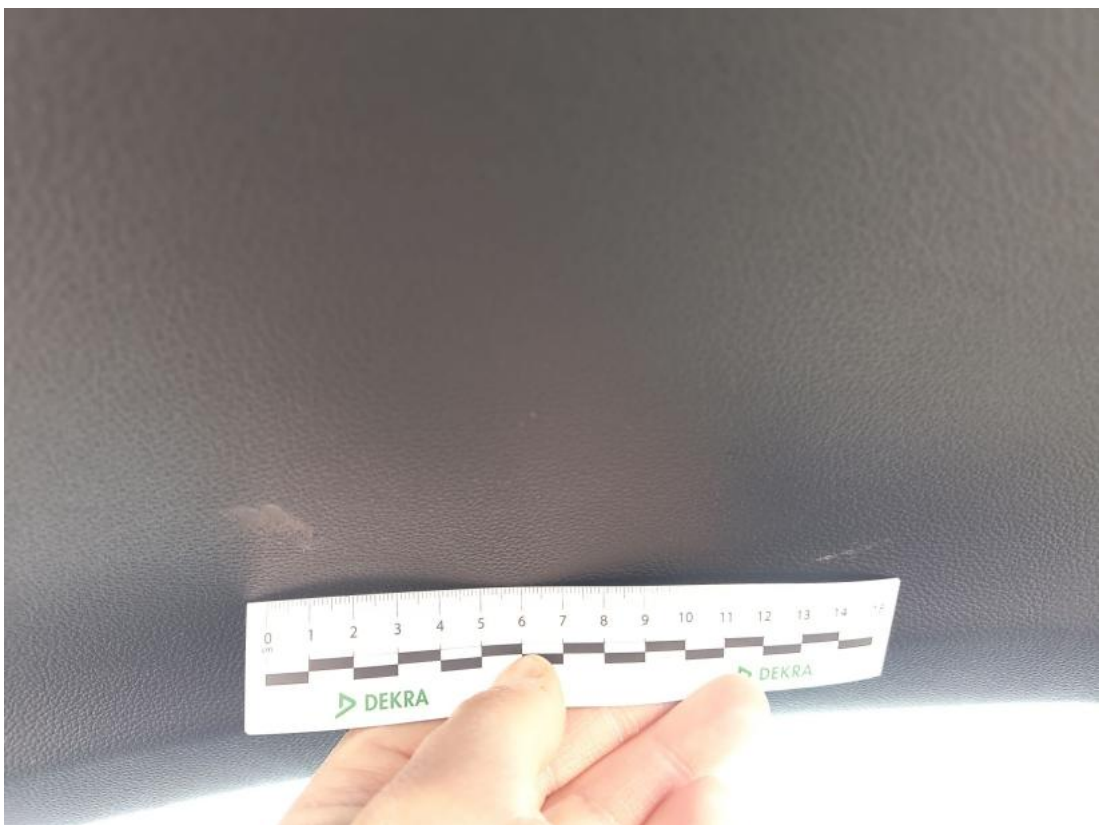
**Fot. 100**

| Poz. | Nazwa części | Nr katalogowy | Opis uszkodzenia | Czas [rbg] |
|---|---|---|---|---|
| 16 | Wykładzina pokryw T | | zarysowanie | |

Wykładzina pokrywy tylnej - Rysa/odprysk 1

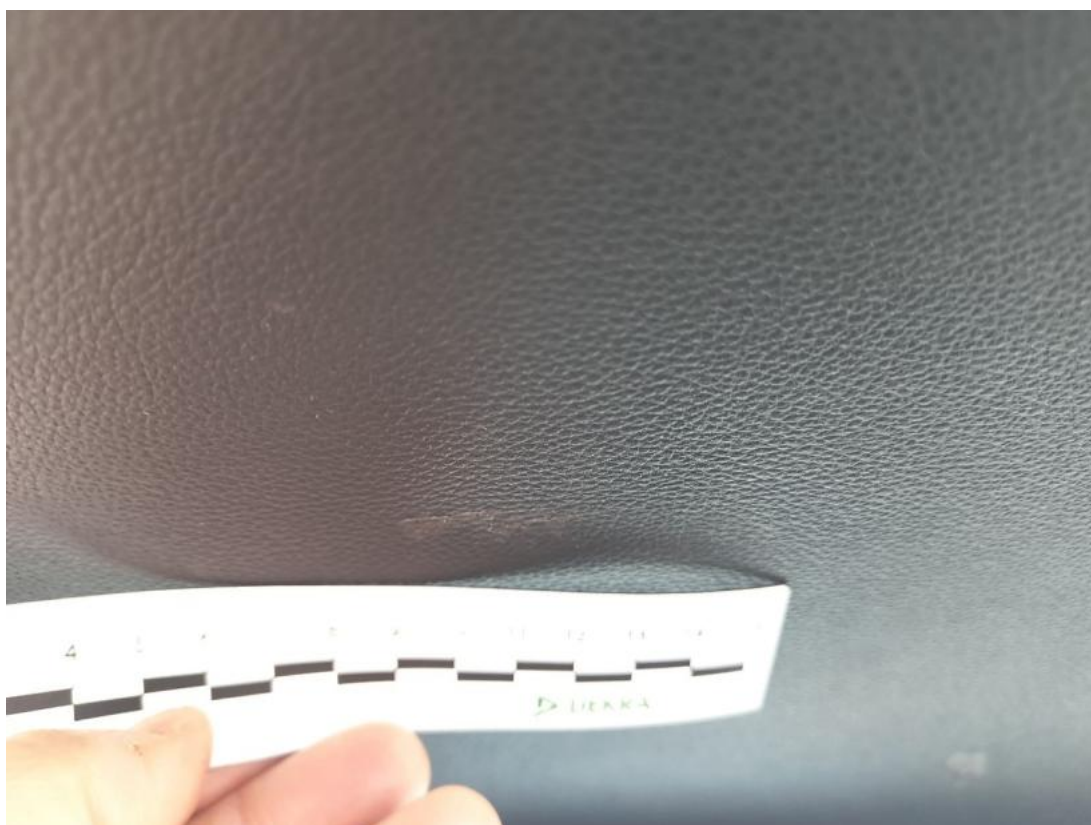
**Fot. 102**

Wykładzina pokrywy tylnej() - Rysa/odprysk 3
