Nr zlecenia DEKRA: PKOM(DZS)/GDA/30974/26/04/09  
Nr zlecenia/szkody:  
Data zlecenia: 09-04-2026

## Ocena stanu technicznego pojazdu

| | <b>OPEL, Astra K Sports Tourer (2016-, Enjoy Start/Stop</b> | | | | KOM |
| WD9465N | W0VBD8EV5L8037315 | | 18-11-2020/2020 | 18-11-2026 | srebrny/METALIK |

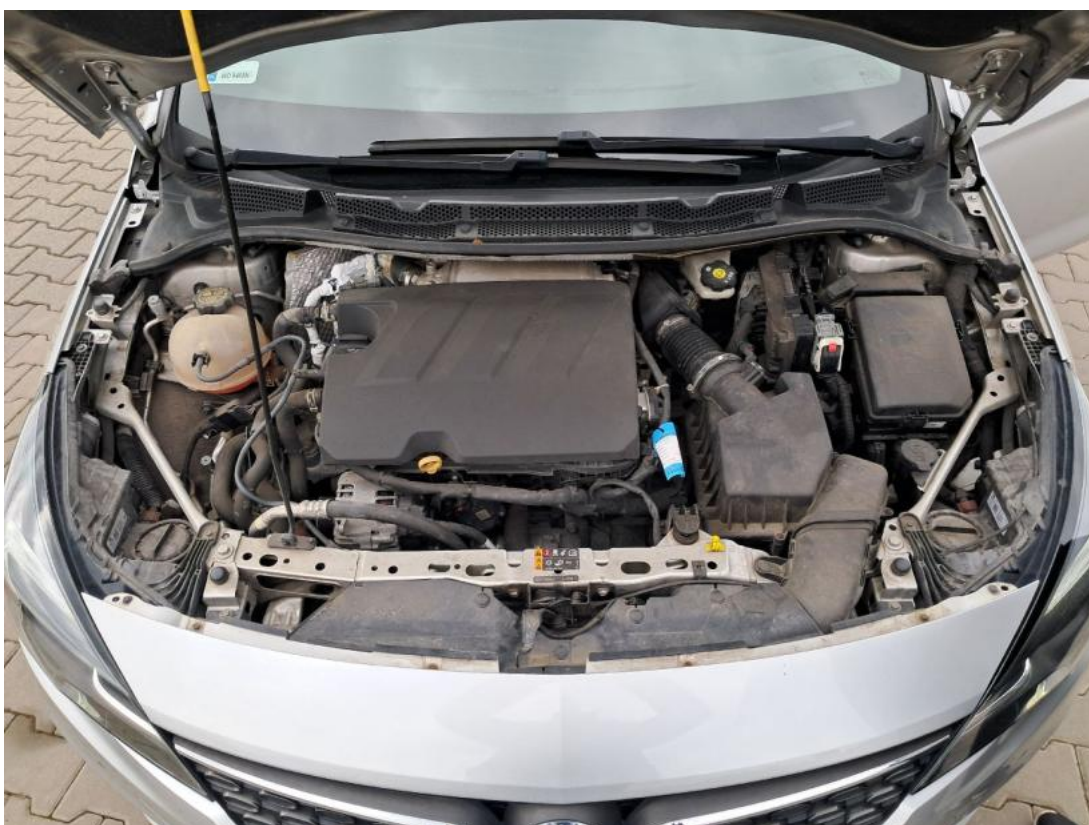
**Fot. 24**

silnik - ślady nieznanej substancji

Komora silnika

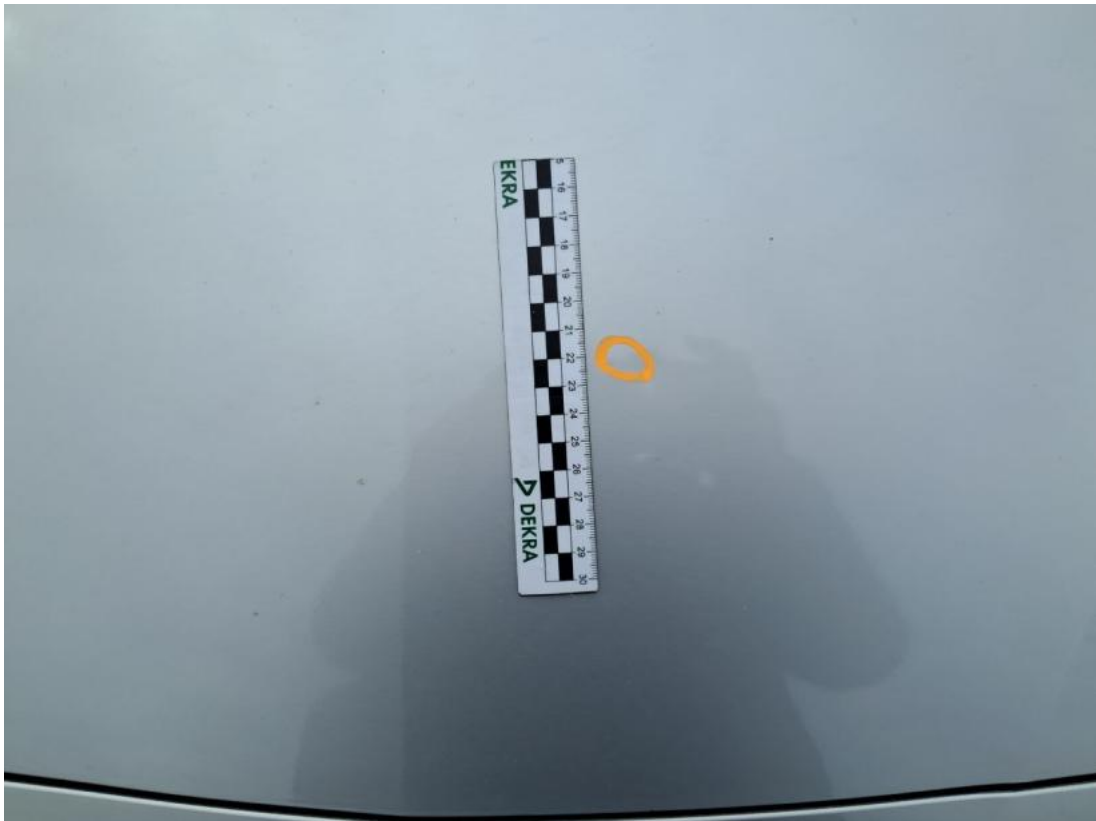
**Fot. 39**

| Poz. | Nazwa części | Nr katalogowy | Opis uszkodzenia | Czas [rbg] |
|---|---|---|---|---|
| 3 | Pokrywa | | wgniecenie | |

Pokrywa komory silnika - Wgniecenie/odkształcenie 1

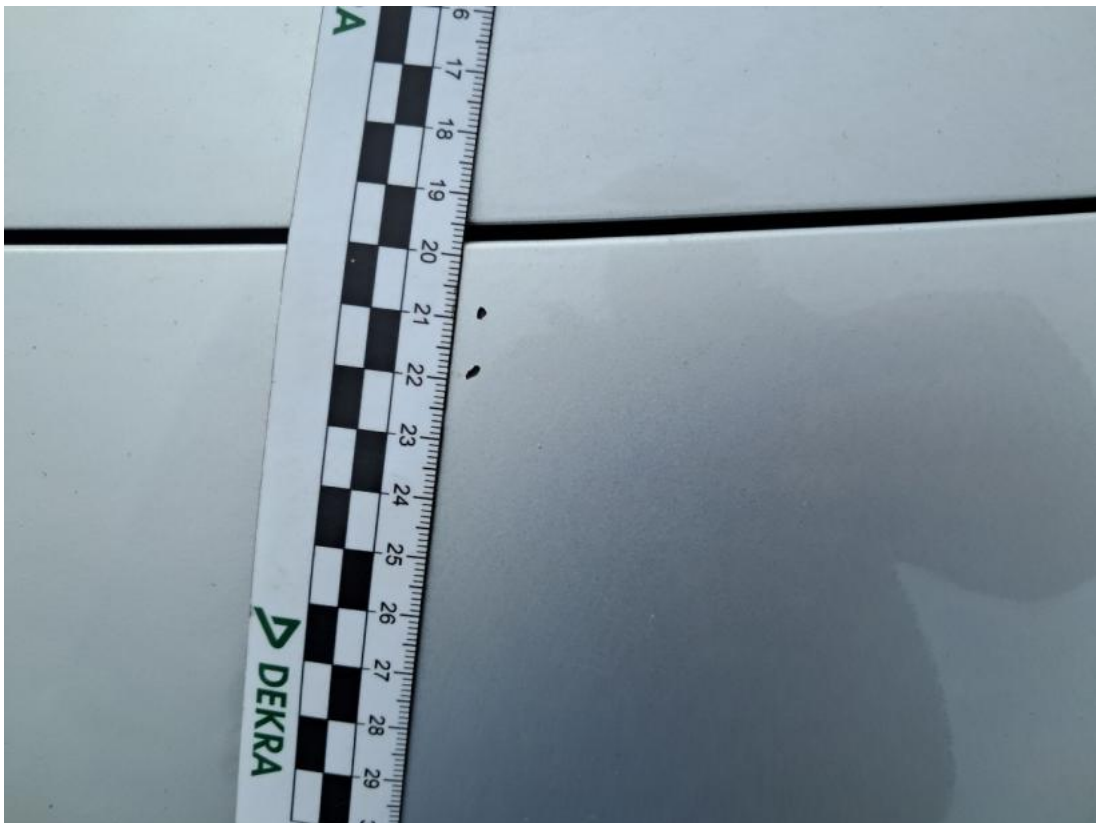
**Fot. 41**

| Poz. | Nazwa części | Nr katalogowy | Opis uszkodzenia | Czas [rbg] |
|---|---|---|---|---|
| 4 | Zderzak PRZ | | odpryski lakieru | |

Zderzak - Rysa/odprysk 1

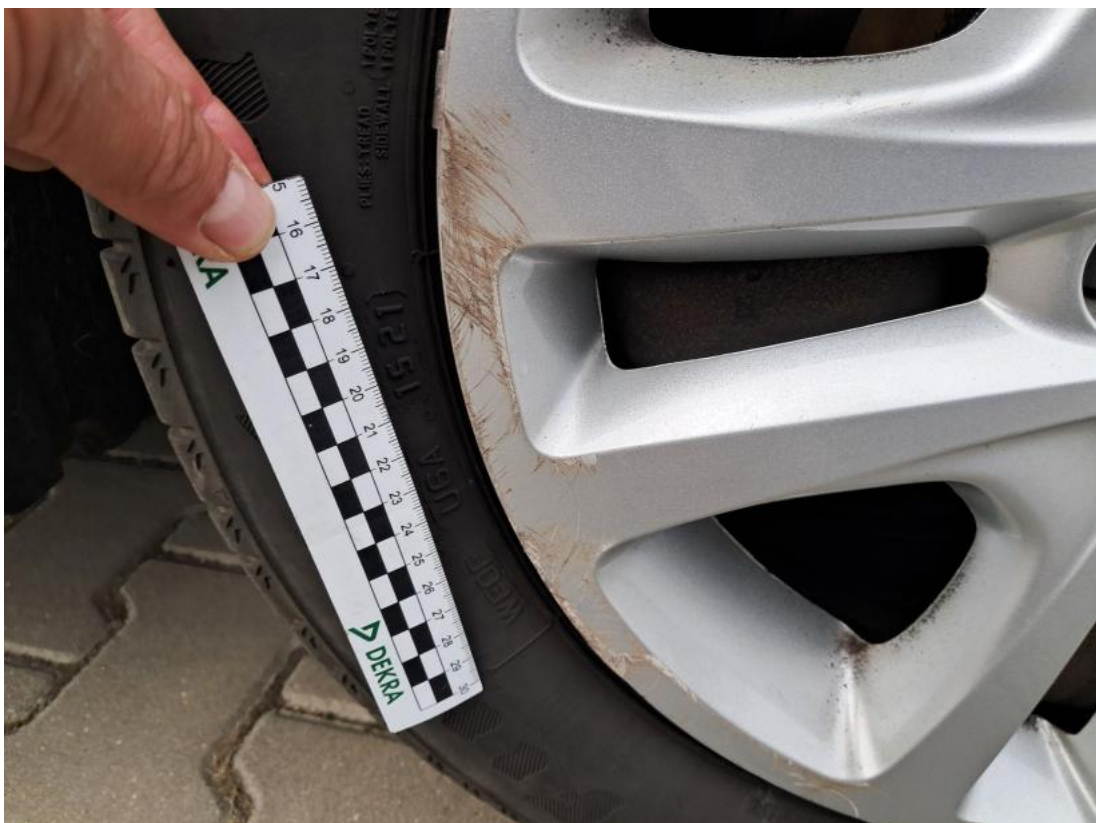
**Fot. 42**

| Poz. | Nazwa części | Nr katalogowy | Opis uszkodzenia | Czas [rbg] |
|---|---|---|---|---|
| 2 | Kołpak PP | | zarysowanie | |

Kołpak przedni P - Rysa/odprysk 1

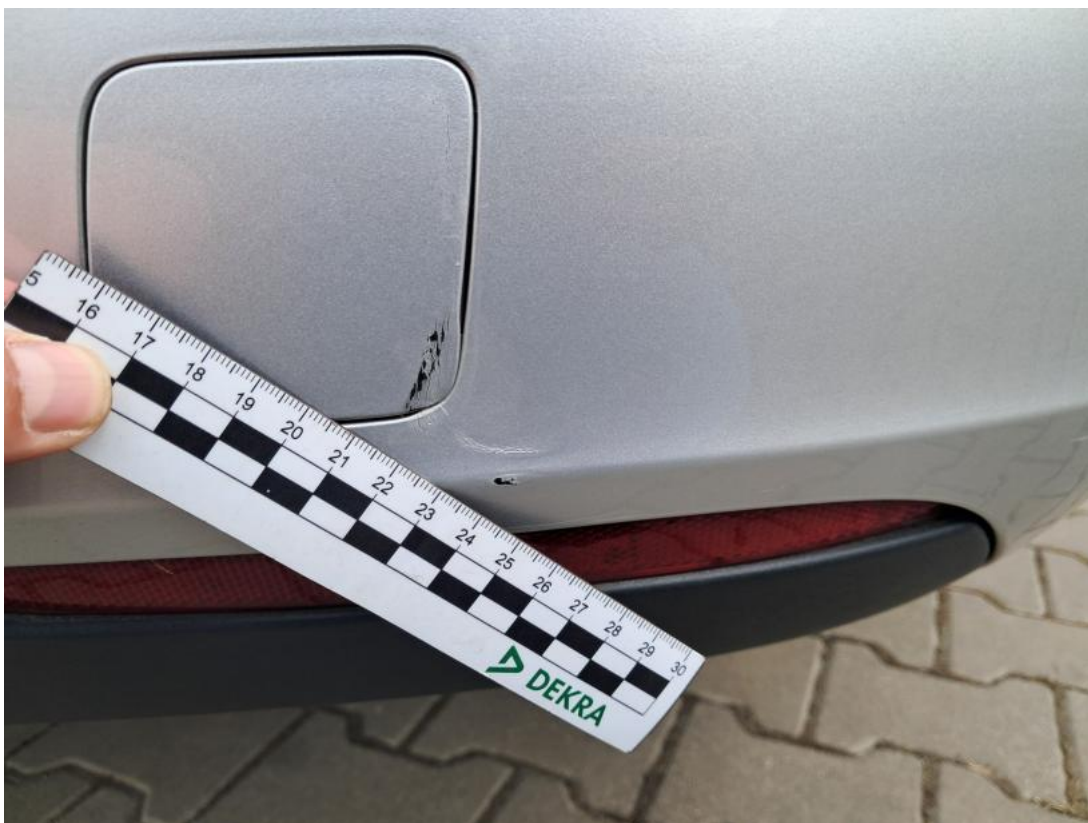
**Fot. 43**

| Poz. | Nazwa części | Nr katalogowy | Opis uszkodzenia | Czas [rbg] |
|---|---|---|---|---|
| 2 | Zderzak TYŁ | | wgniecenie, zarysowanie | |

Zderzak tylny - Rysa/odprysk 1

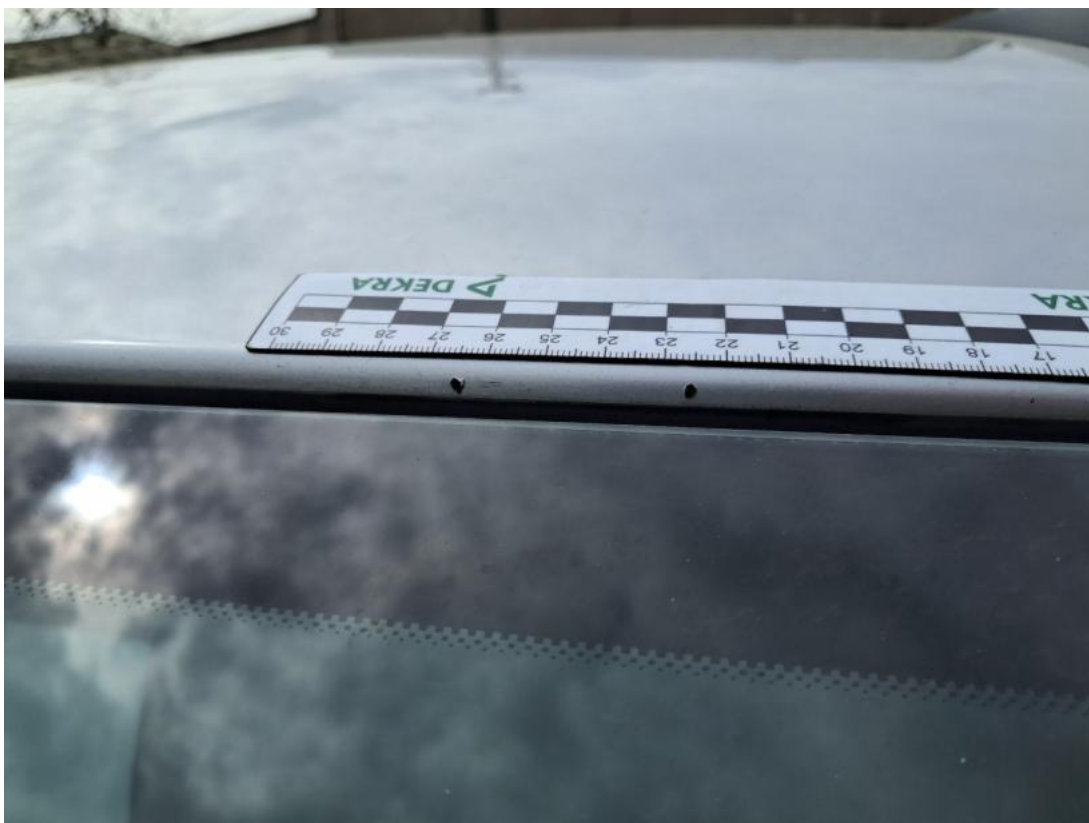
**Fot. 45**

| Poz. | Nazwa części | Nr katalogowy | Opis uszkodzenia | Czas [rbg] |
|---|---|---|---|---|
| 3 | Dach | | korozja, odpryski lakieru | |

Dach - Rysa/odprysk 1

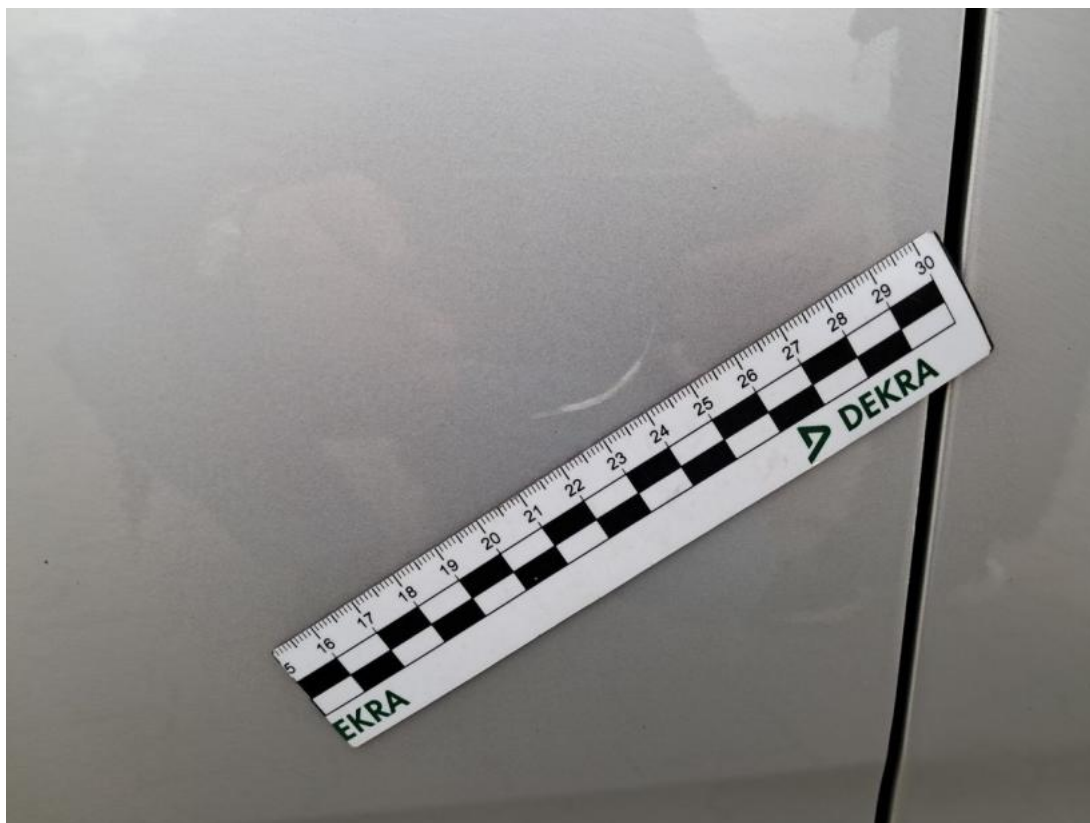
**Fot. 47**

| Poz. | Nazwa części | Nr katalogowy | Opis uszkodzenia | Czas [rbg] |
|---|---|---|---|---|
| 1 | Drzwi P L | | zarysowanie | |

Drzwi przed L - Rysa/odprysk 1
