## Raport z oględzin pojazdu

| Numer raportu | 216981/11/25-11401 | Data raportu | 04-11-2025 |

| Numer identyfikacyjny (VIN) | <b>ZFA25000002W64693</b> |
| Marka, model | FIAT Ducato Maxi MultiJet3 Po... |

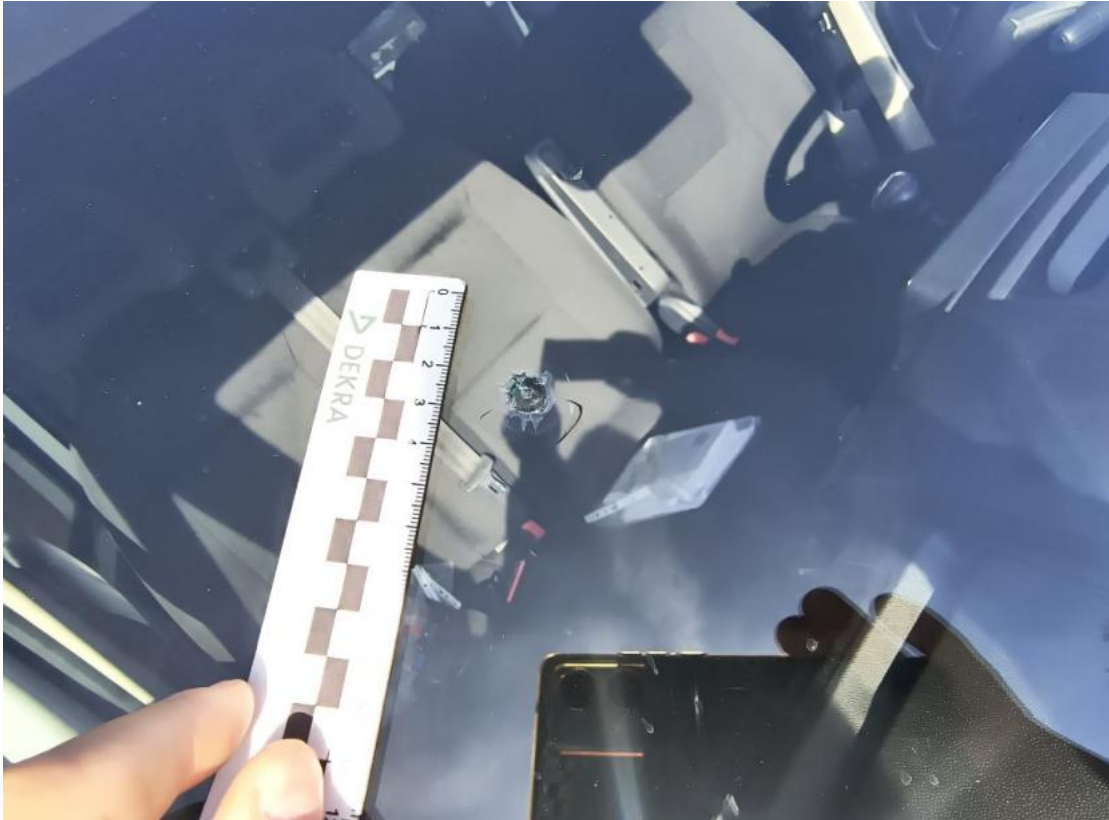
**Fot. 47**

| Poz. | Nazwa pozycji | Opis uszkodzeń | Kwalifik. | Naprawa [rbg] |
|---|---|---|---|---|
| 1 | Szyba przednia barwiona | pęknięcie | WY | 2.6 |

Szyba czołowa - Pęknięcie/rozerwanie 1

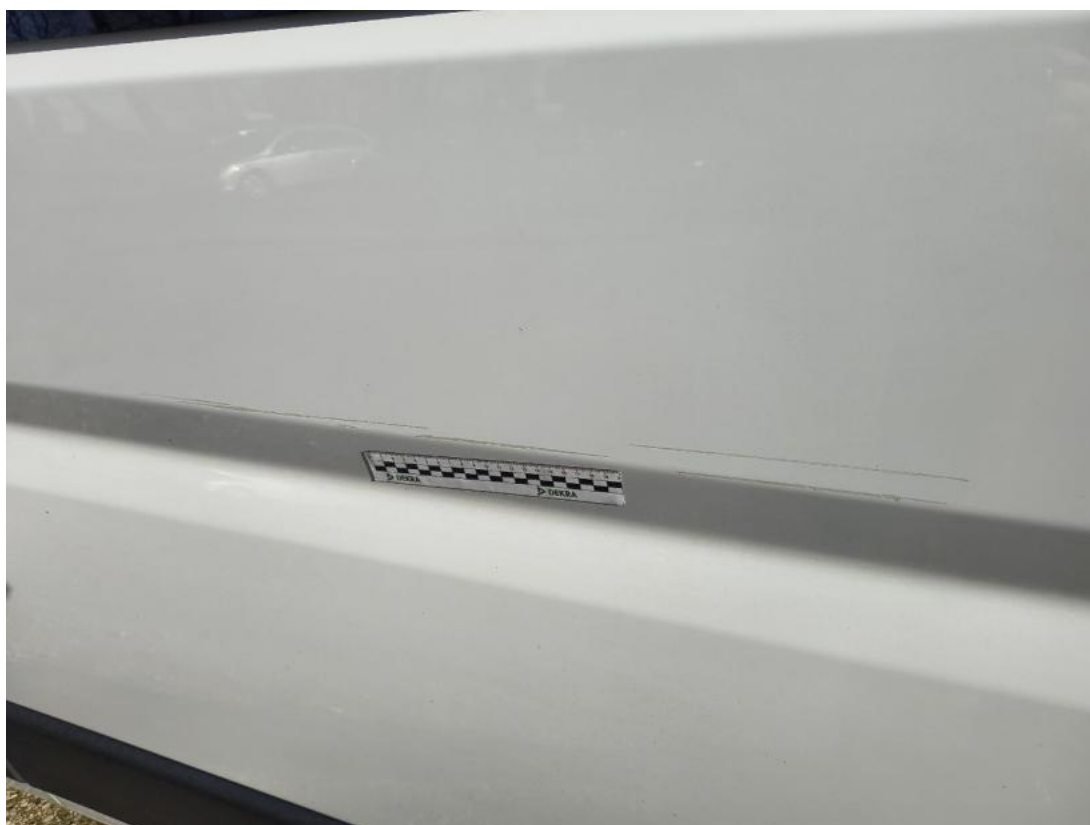
**Fot. 52**

| 18 | Drzwi tylne, skrzydło prawe R | rysa/odprysk | | |

Drzwi tylne P - Rysa/odprysk 2

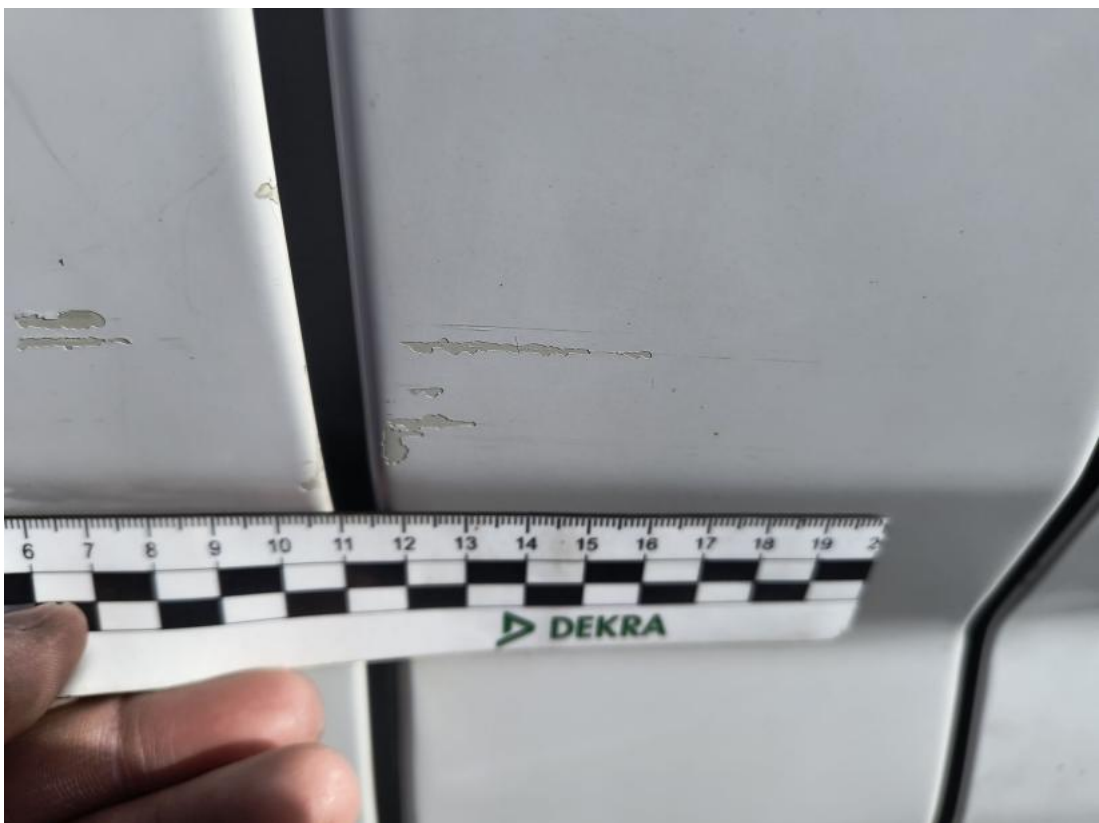
**Fot. 54**

| Poz. | Nazwa pozycji | Opis uszkodzeń | Kwalifik. | Naprawa [rbg] |
|---|---|---|---|---|
| 7 | Poszycie słupka środkowego R | rysa/odprysk | NA | 0.5 |

Słupek środkowy P - Rysa/odprysk 1

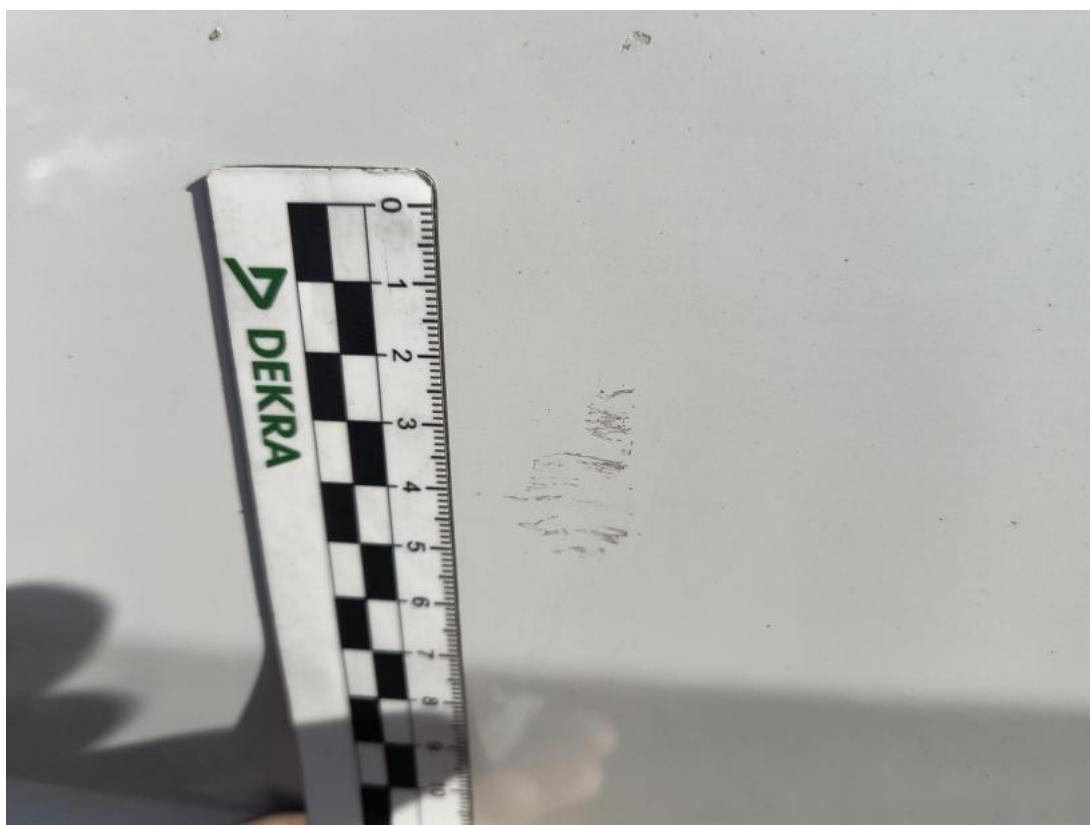
**Fot. 58**

| Poz. | Nazwa pozycji | Opis uszkodzeń | Kwalifik. | Naprawa [rbg] |
|---|---|---|---|---|
| 8 | Łotnik tylny R | rysa/odprysk, wgniecenie/odkształcenie | NA | 2.5 |

Błotnik tylny P / Ściana boczna P - Rysa/odprysk 2

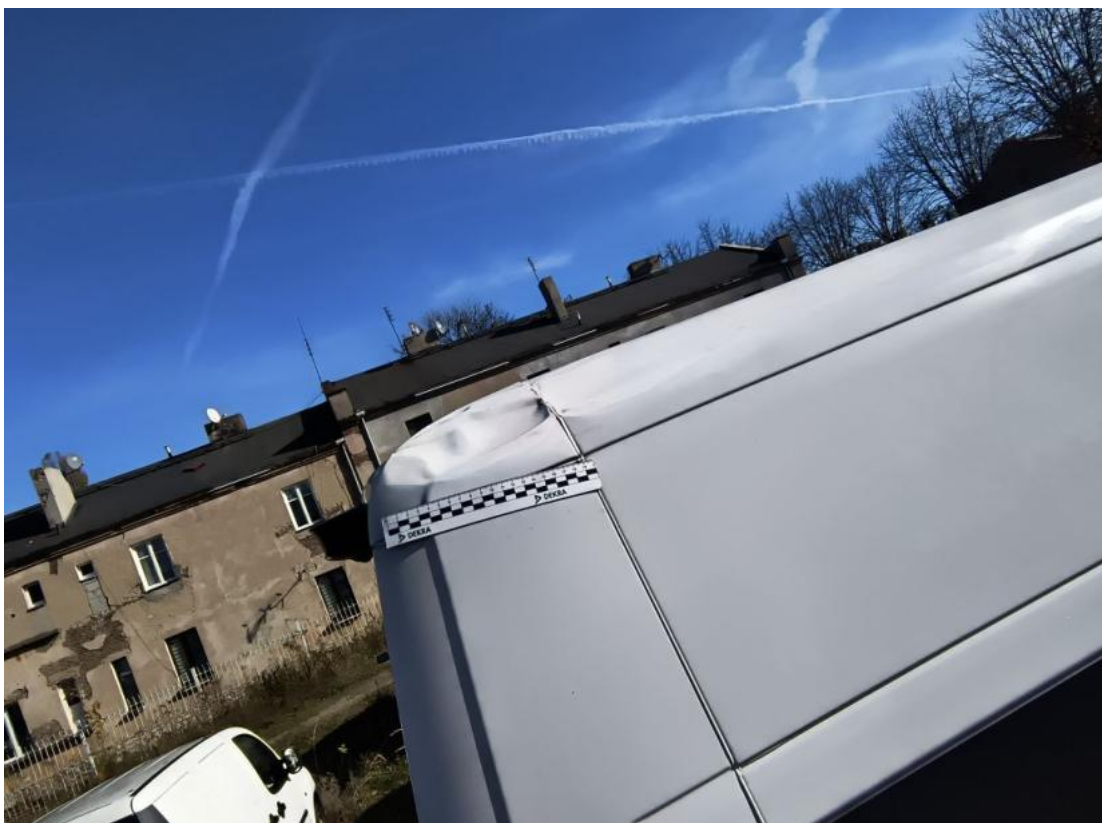
**Fot. 59**

Błotnik tylny P / Ściana boczna P - Wgniecenie/odkształcenie 1

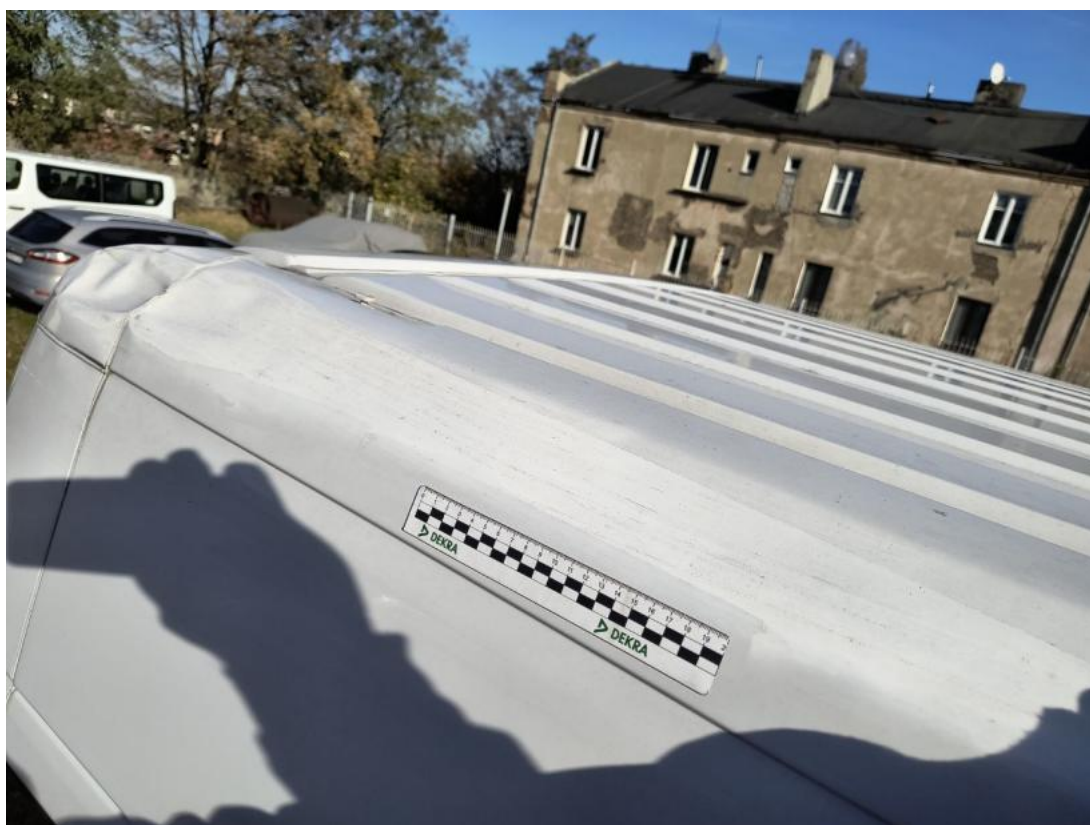
**Fot. 60**

Błotnik tylny P / Ściana boczna P - Wgniecenie/odkształcenie 2

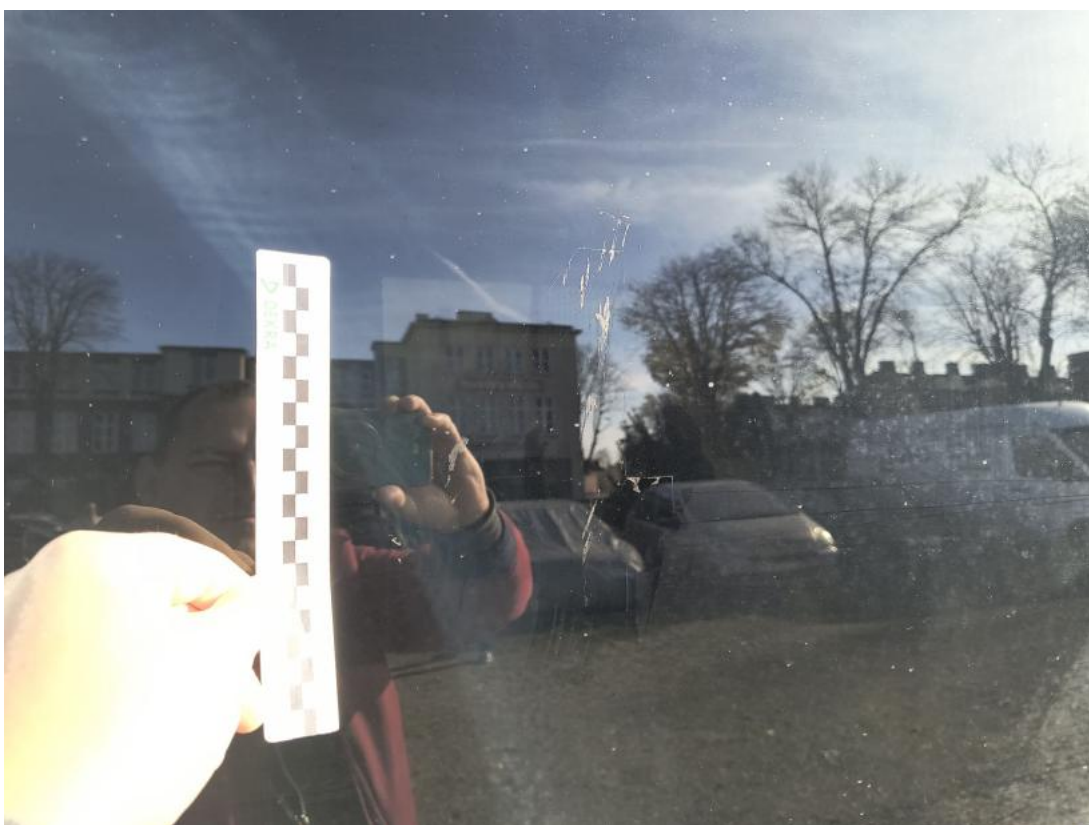
**Fot. 62**

| 17 | Szyba boczna atermiczna R | zarysowanie | | |

Szyba boczna tylna P - Rysa/odprysk 1

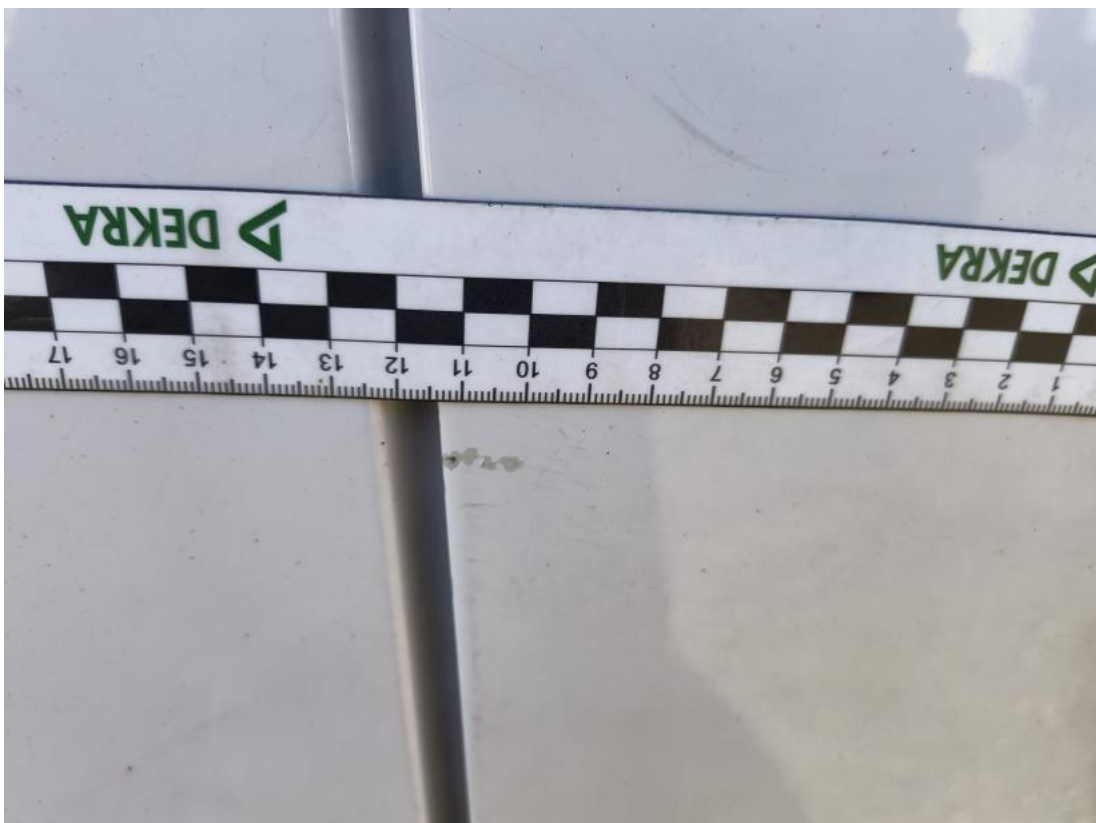
**Fot. 64**

Pokrywy bagażnika - Rysa/odprysk 1

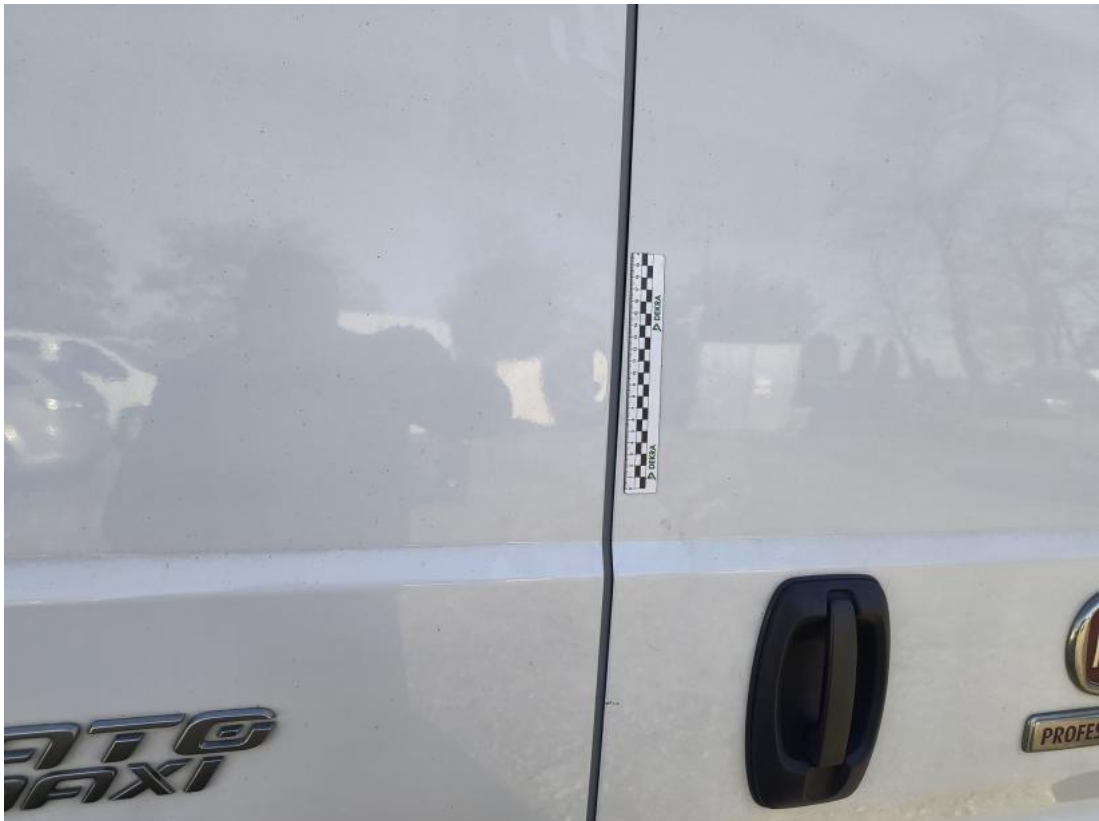
**Fot. 65**

Pokrywy bagażnika - Wgniecenie/odkształcenie 1

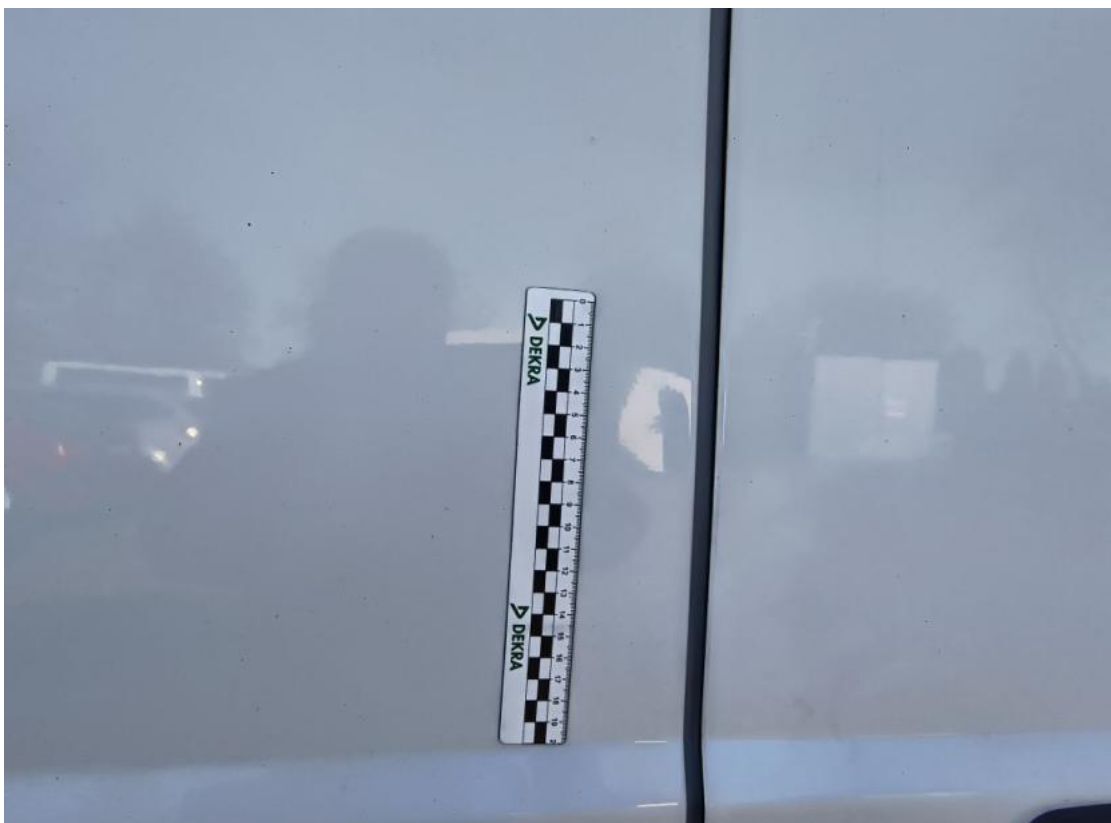
**Fot. 66**

Pokrywy bagażnika - Wgniecenie/odkształcenie 2

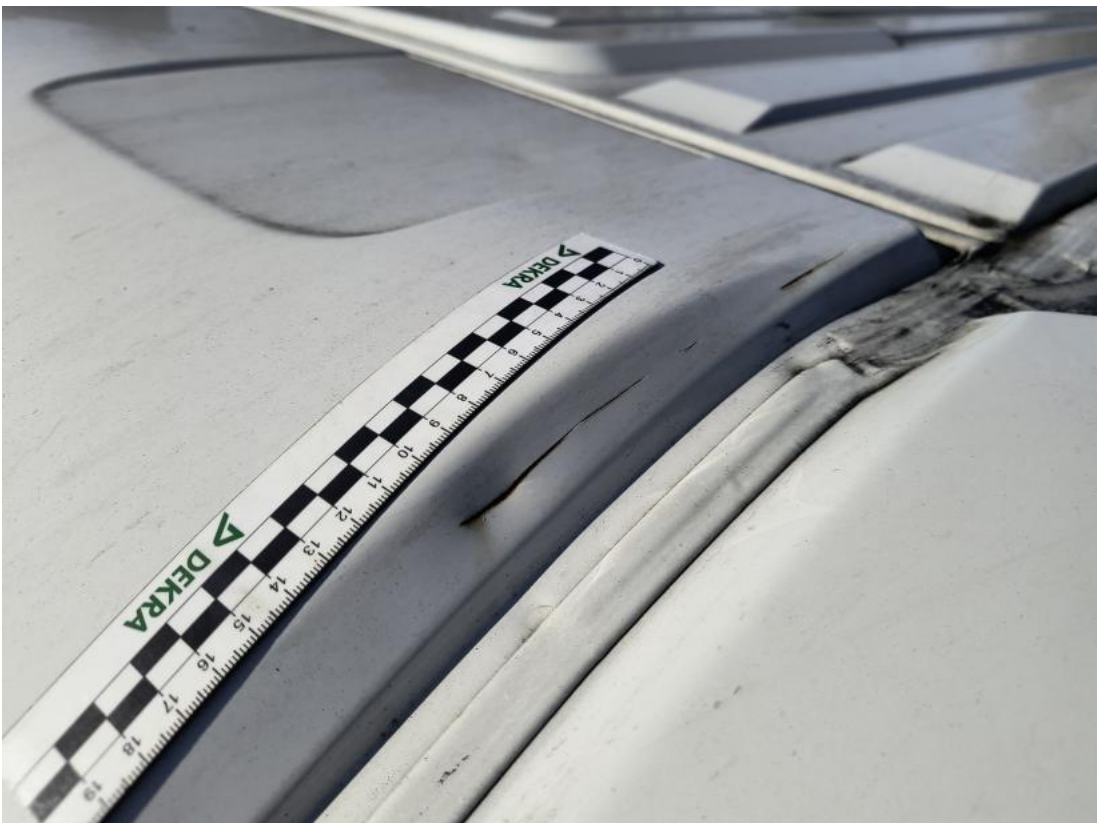
**Fot. 68**

| Poz. | Nazwa pozycji | Opis uszkodzeń | Kwalifik. | Naprawa [rbg] |
|---|---|---|---|---|
| 4 | Dach kabiny | rysa/odprysk, wgniecenie/odkształcenie, ślady korozji | NA | 1.2 |

Dach - Wgniecenie/odkształcenie 1

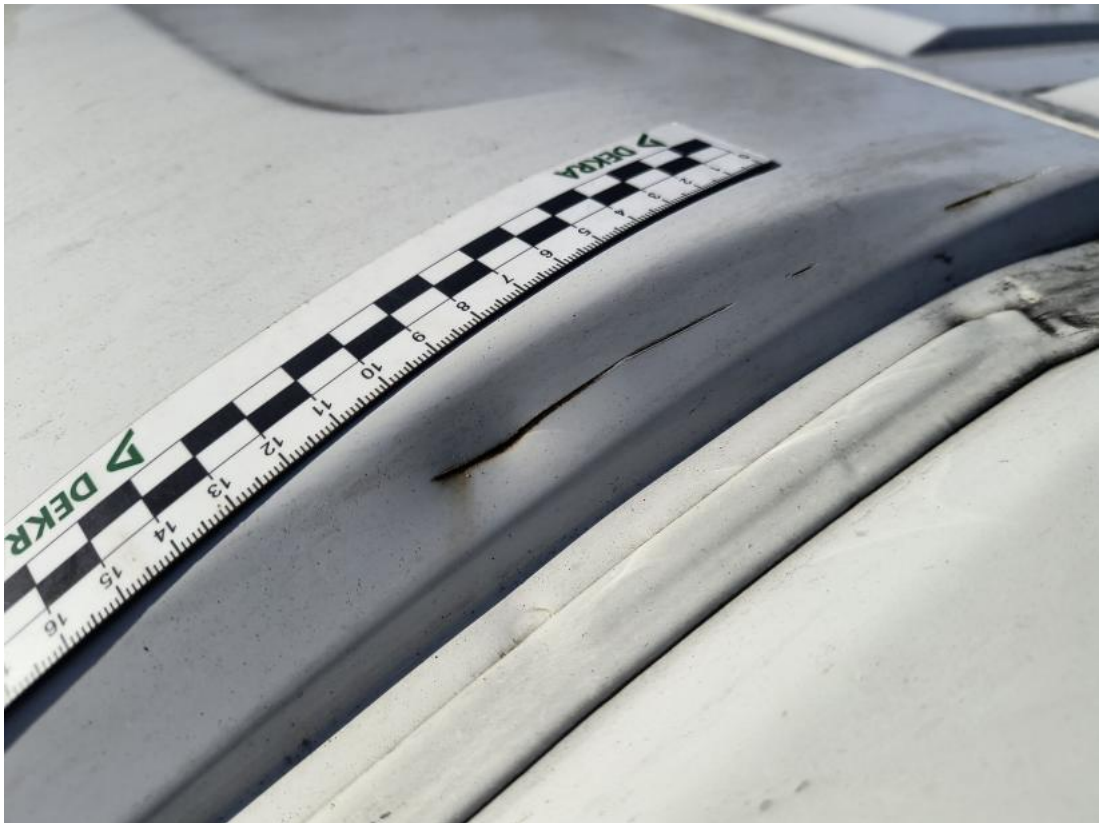
**Fot. 69**

Dach - Inne 1

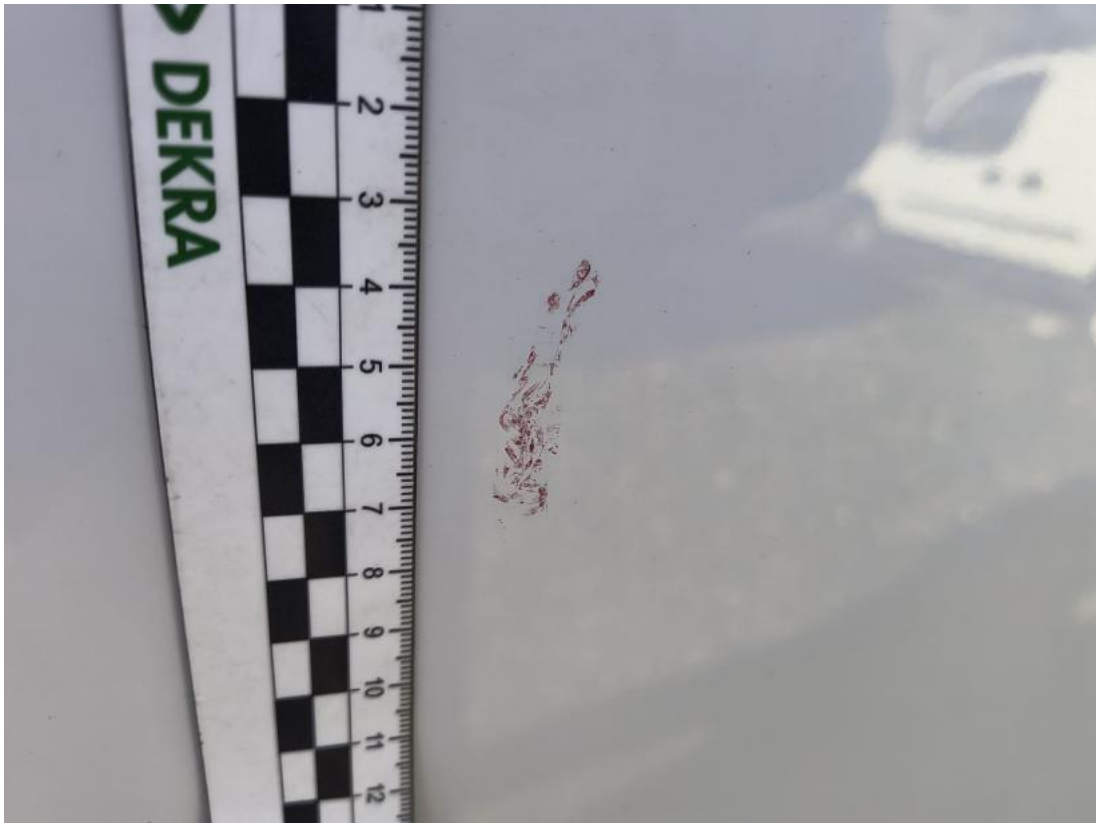
**Fot. 71**

Błotnik tylny L / Ściana boczna L - Rysa/odprysk 1

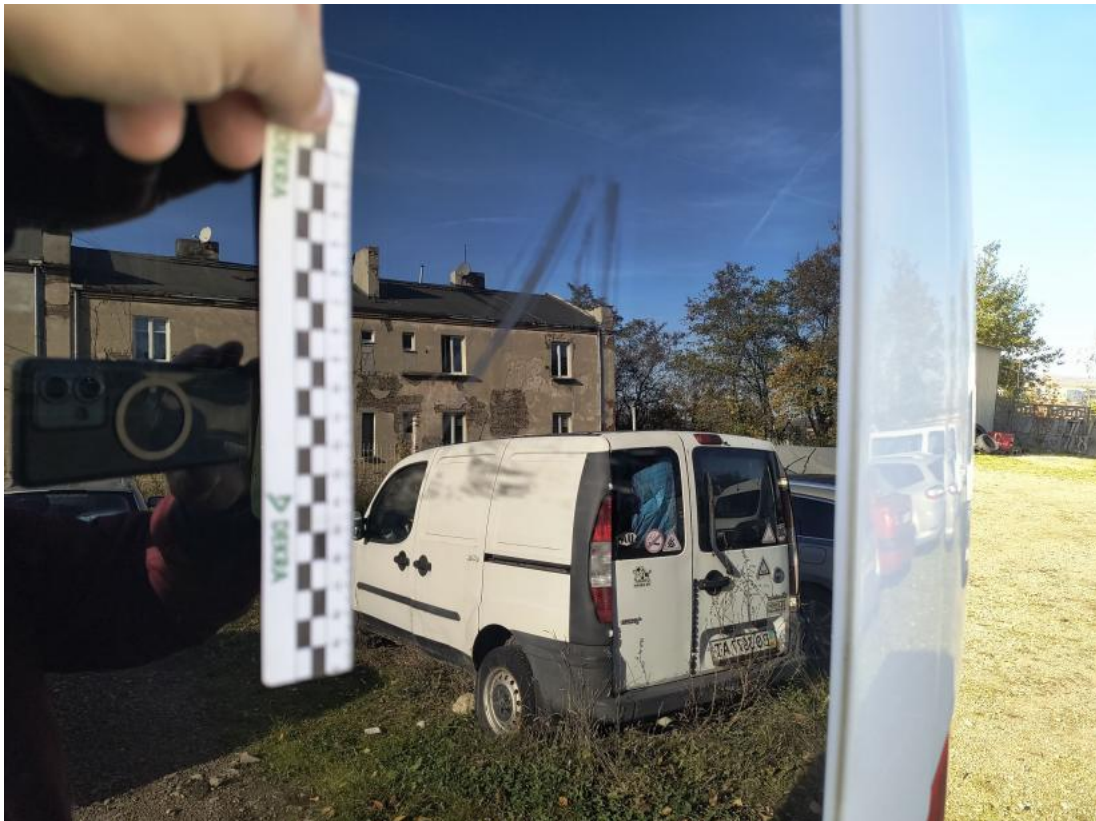
**Fot. 73**

| 16 | Szyba boczna atermiczna L | zarysowanie | | |

Szyba boczna tylna L - Rysa/odprysk 1

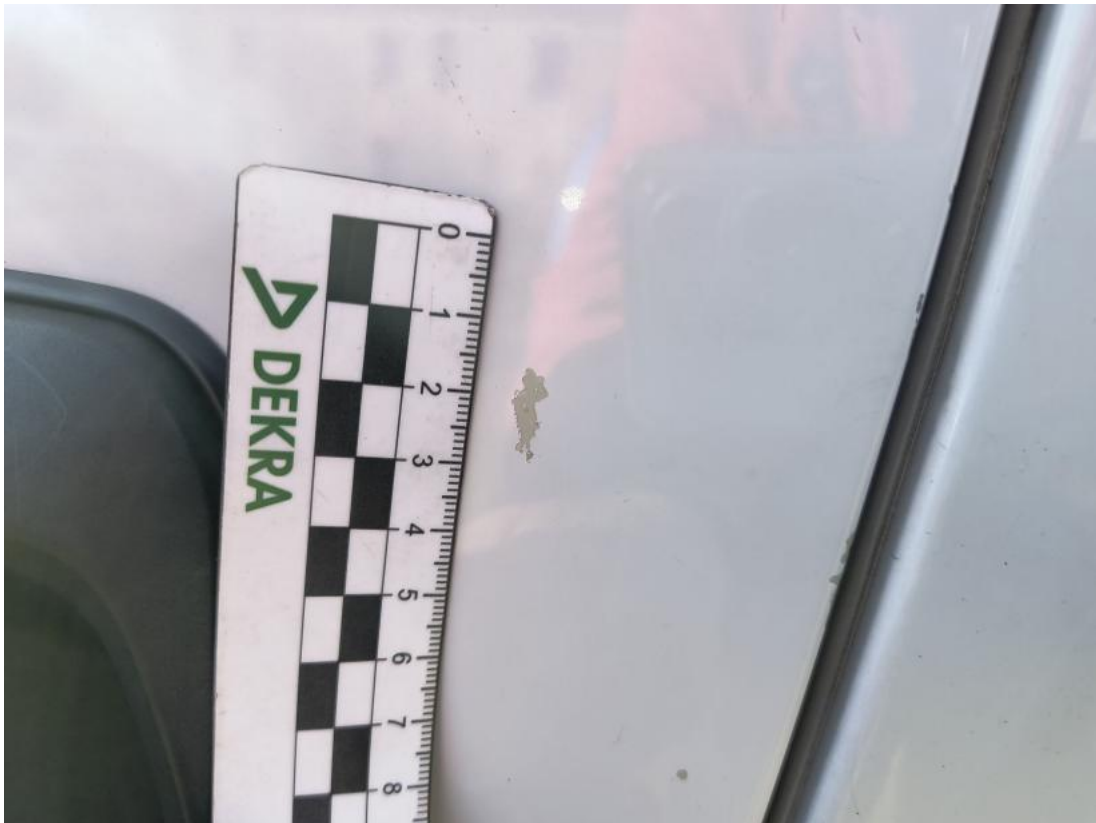
**Fot. 75**

| Poz. | Nazwa pozycji | Opis uszkodzeń | Kwalifik. | Naprawa [rbg] |
|---|---|---|---|---|
| 5 | Drzwi przednie (nieuzbrojone) L | rysa/odprysk | NA | 0.5 |

Drzwi przed L - Rysa/odprysk 1

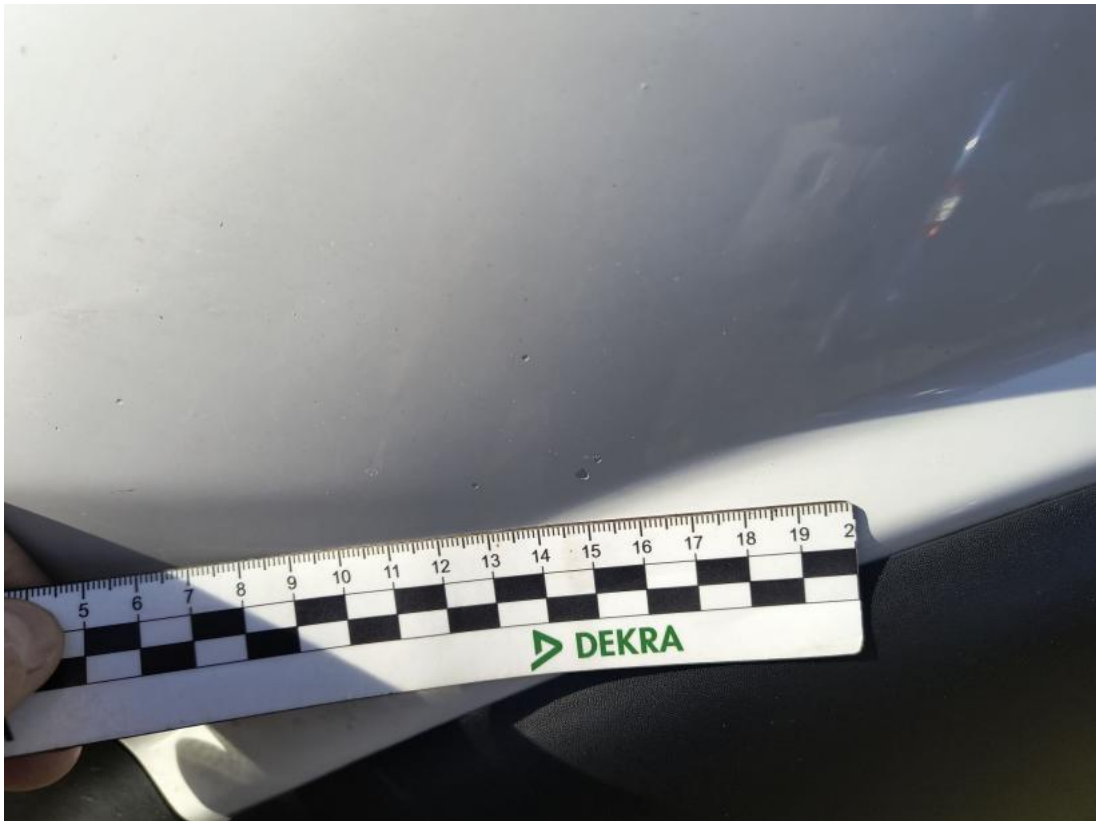
**Fot. 79**

| Poz. | Nazwa pozycji | Opis uszkodzeń | Kwalifik. | Naprawa [rbg] |
|---|---|---|---|---|
| 13 | Łotnik przedni L | rysa/odprysk | | |

Błotnik przedni L - Rysa/odprysk 1

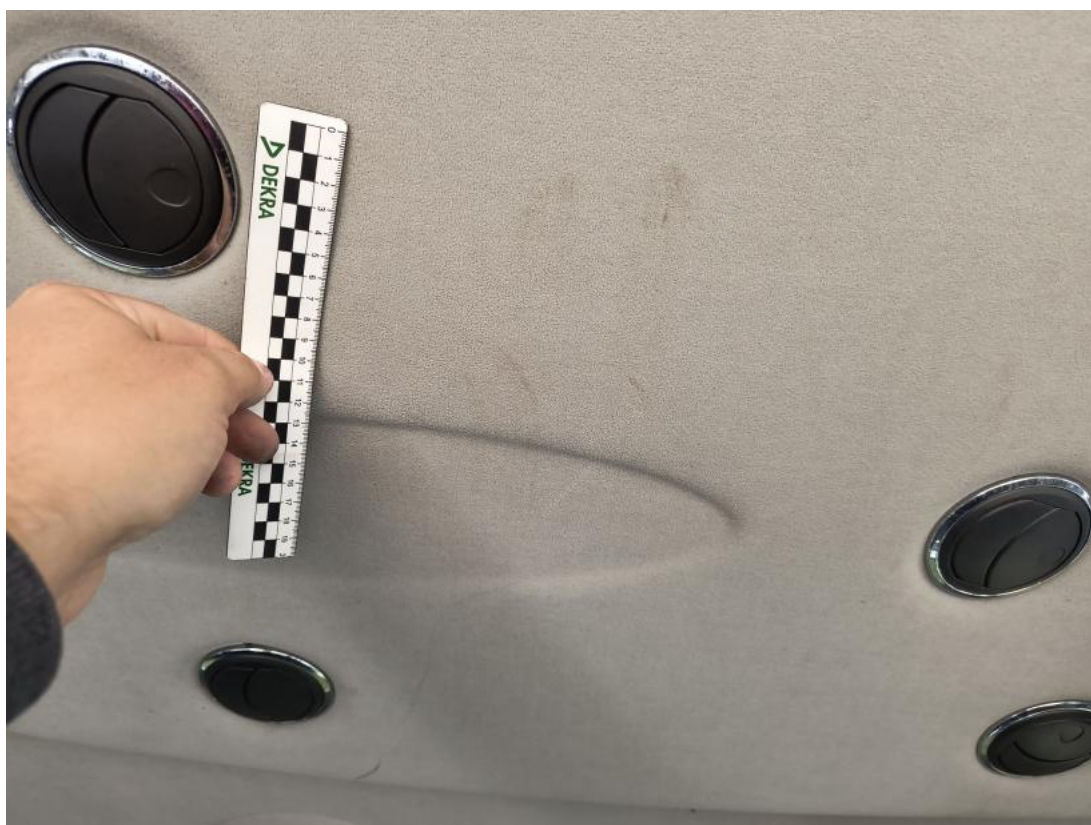
**Fot. 84**

Podsufitka - Inne 1

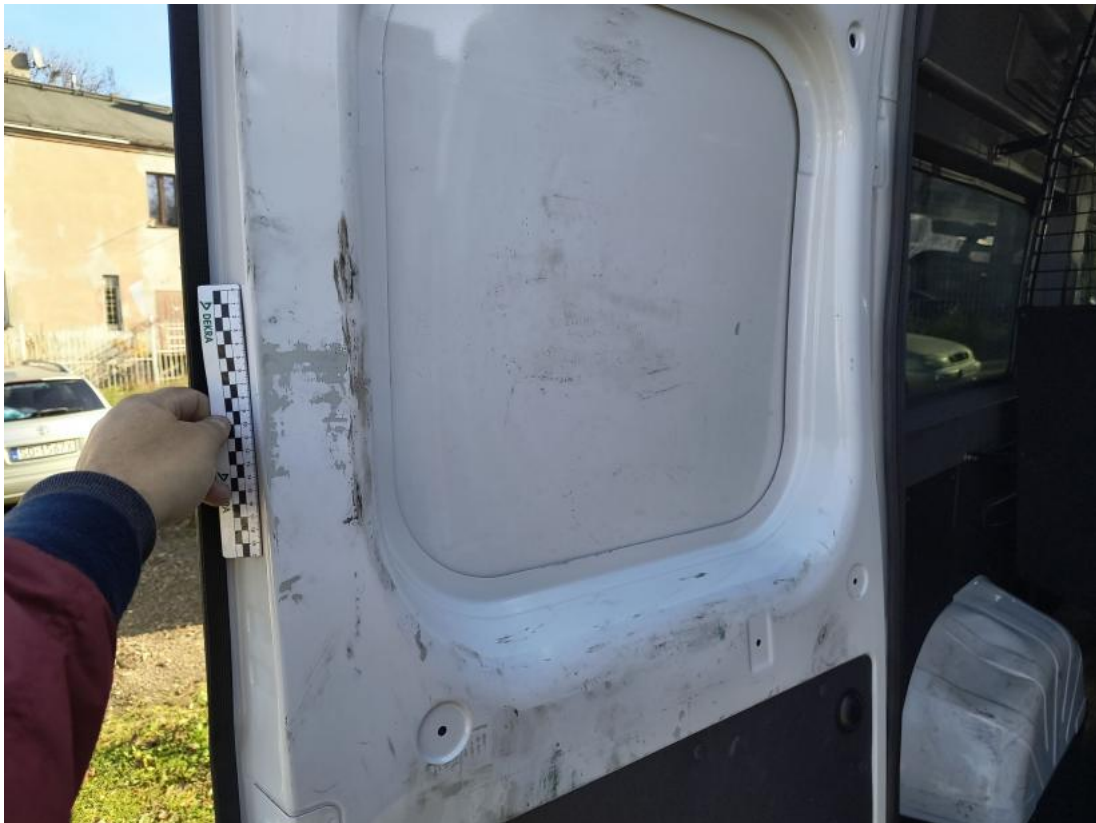
**Fot. 87**

| Poz. | Nazwa pozycji | Opis uszkodzeń | Kwalifik. | Naprawa [rbg] |
|---|---|---|---|---|
| 11 | Drzwi tylne, skrzydło lewe L | rysa/odprysk, wgniecenie/odkształcenie | NA | 1 |

Drzwi tyłu lewe - Rysa/odprysk 1

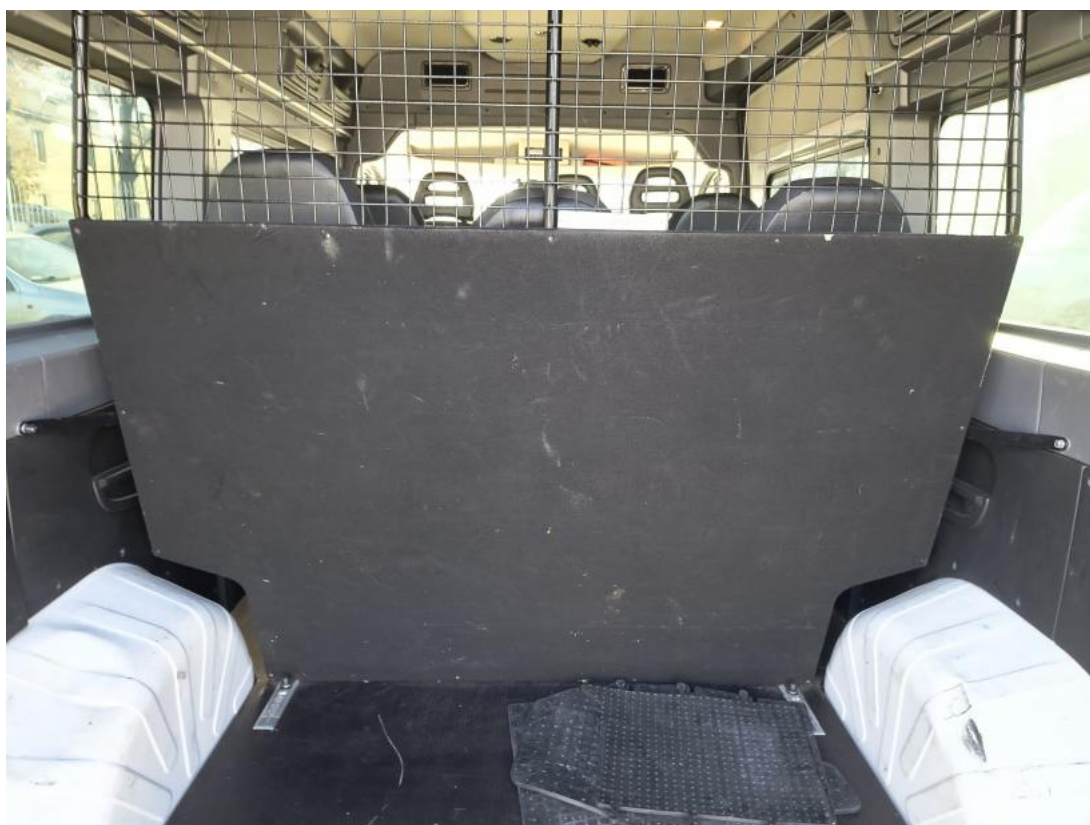
**Fot. 90**

Ściana działowa - Rysa/odprysk 1

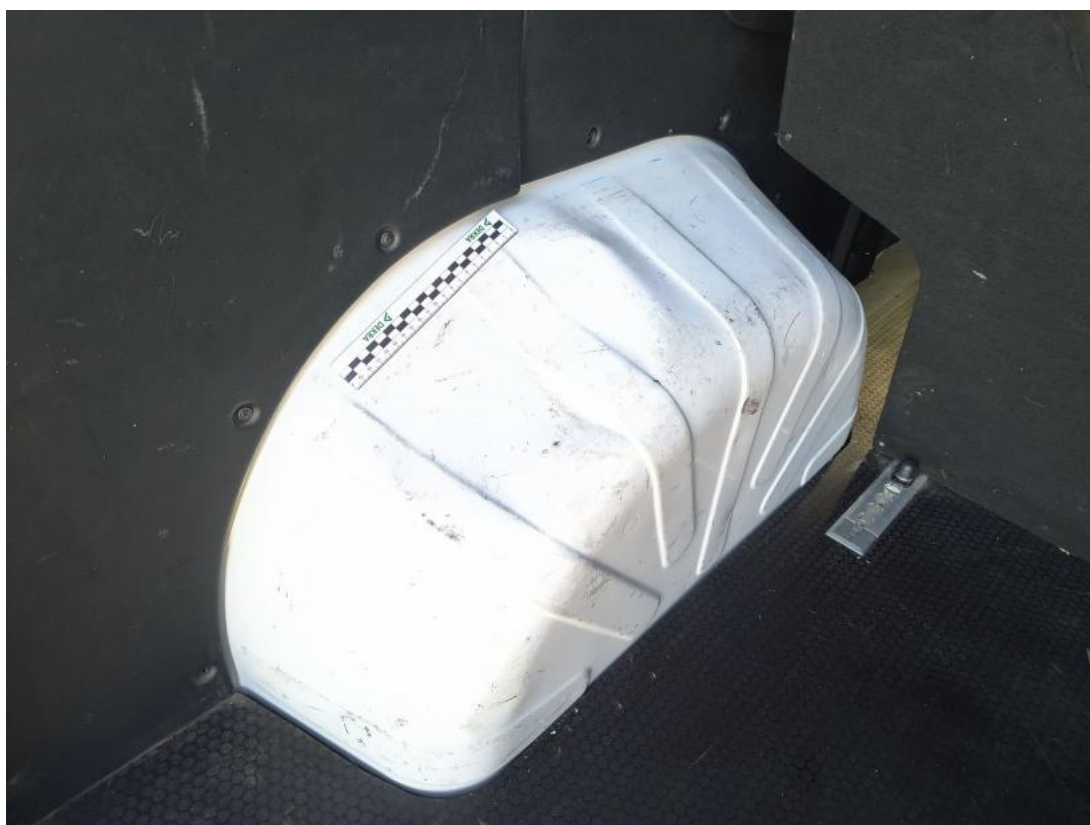
**Fot. 92**

Ściana lewa - Wgniecenie/odkształcenie 1

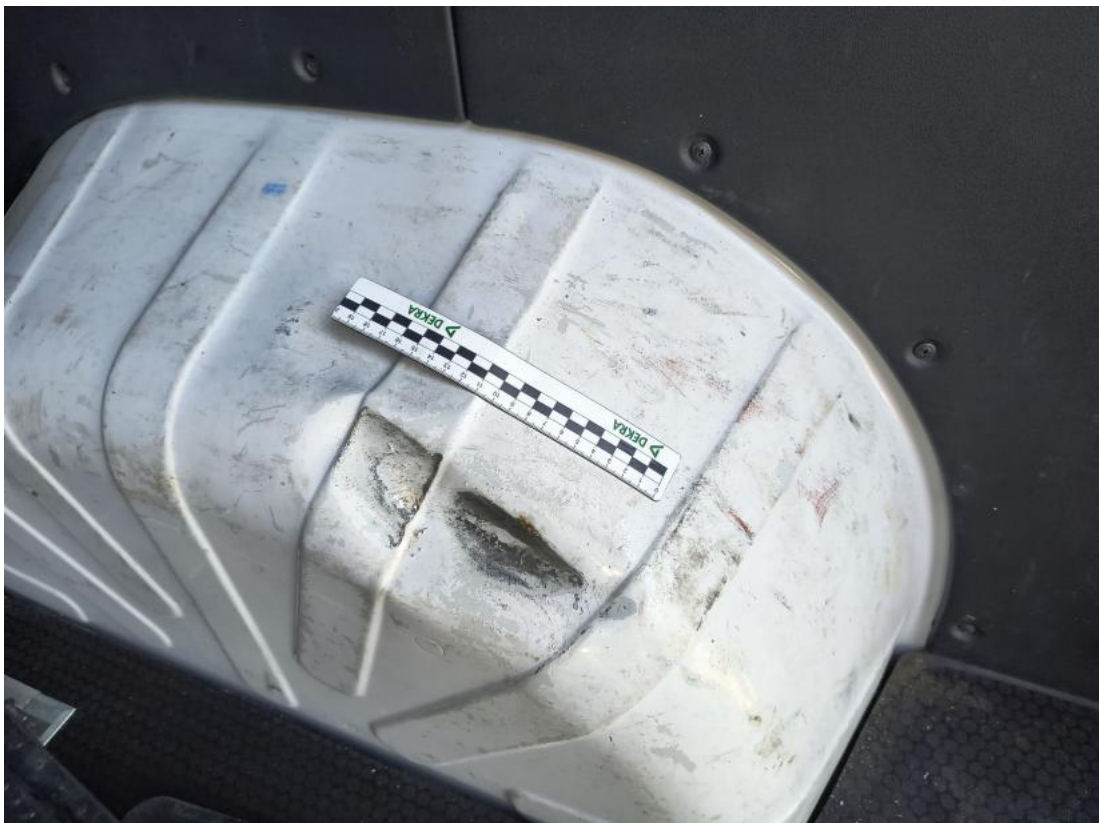
**Fot. 94**

Ściana prawa - Wgniecenie/odkształcenie 1
