## Raport z oględzin pojazdu

| Numer raportu | 217163/11/25-11401 | Data raportu | 20-11-2025 |

| Marka, model | VOLKSWAGEN T-Roc 17-21 |

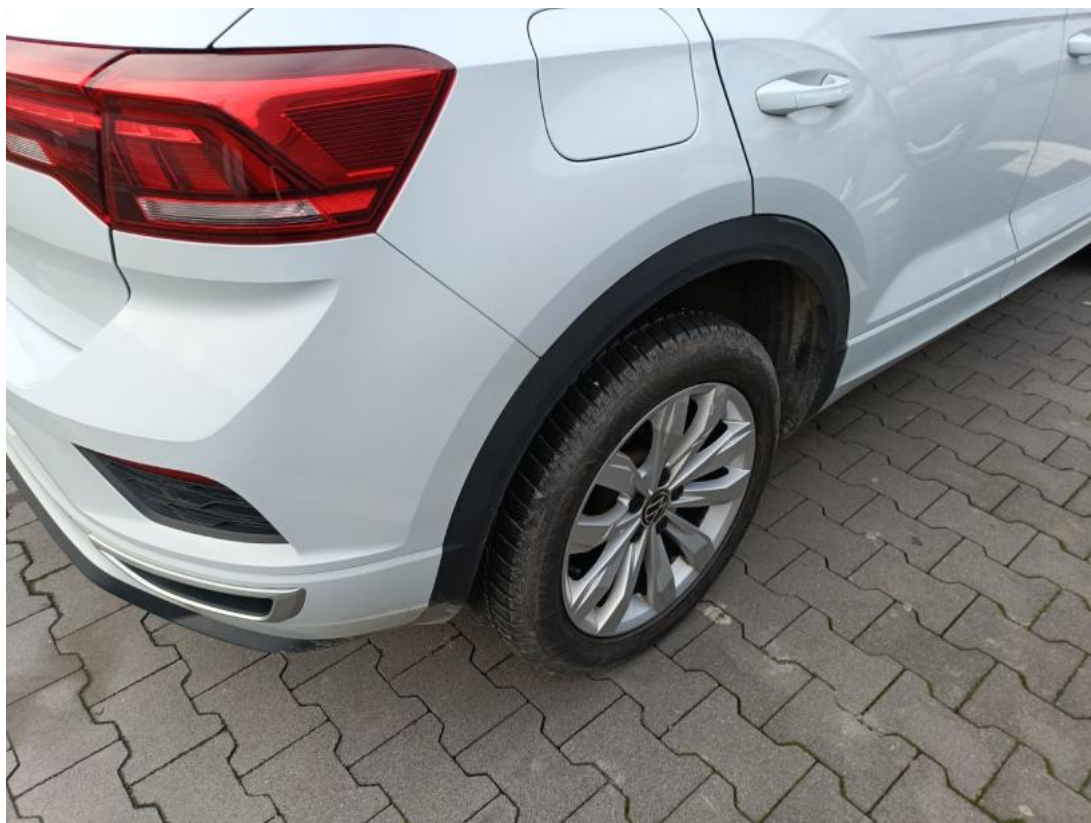
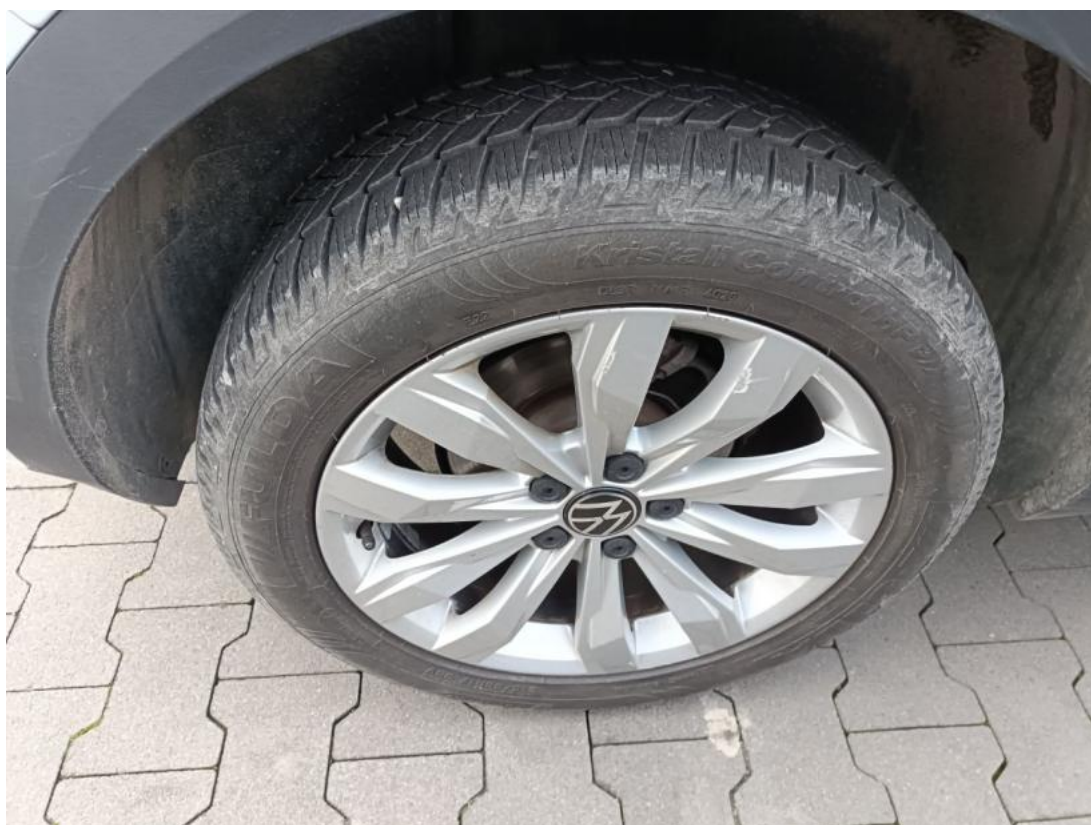
| Poz. | Nazwa pozycji | Opis uszkodzeń | Kwalifik. | Naprawa [rbg] |
|---|---|---|---|---|
| 3 | Tarcza koła aluminiowa tył R | rysa/odprysk, ubytki materiału | NA | 2 |

Felga aluminiowa tylna P - zdjęcie poglądowe 1

Felga aluminiowa tylna P - zdjęcie poglądowe 2

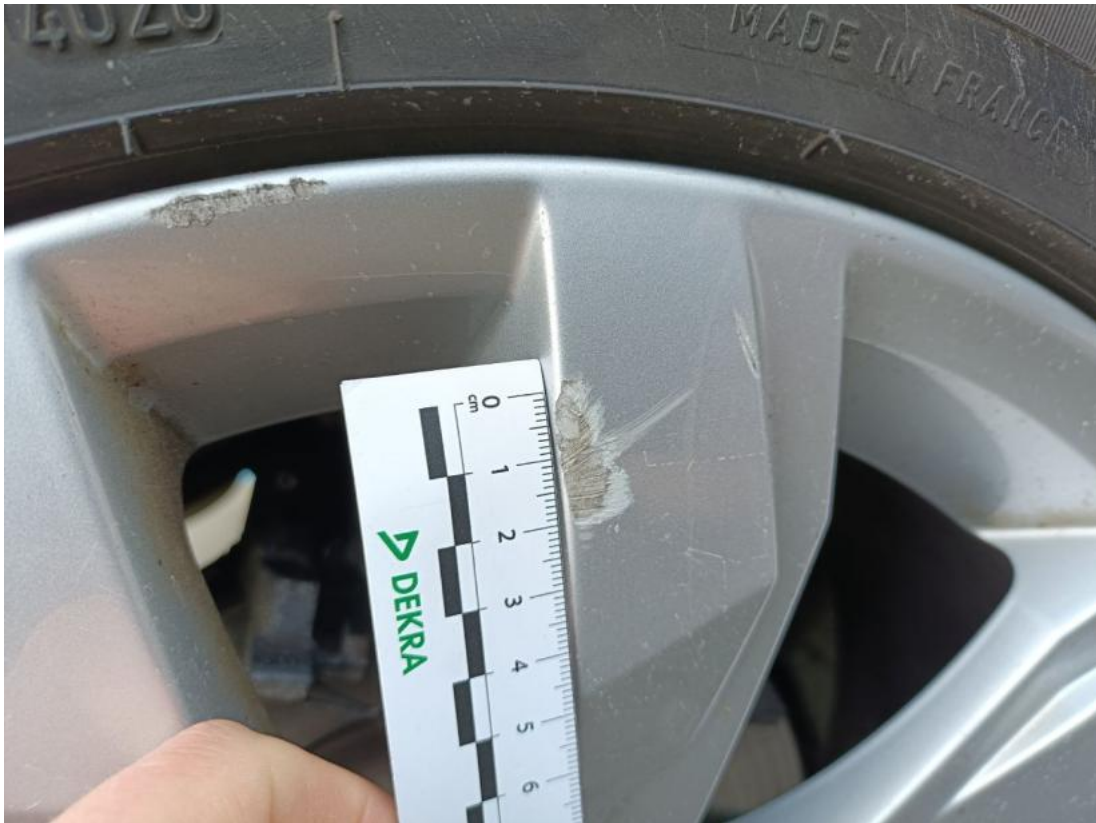
Felga aluminiowa tylna P - Rysa/odprysk 1

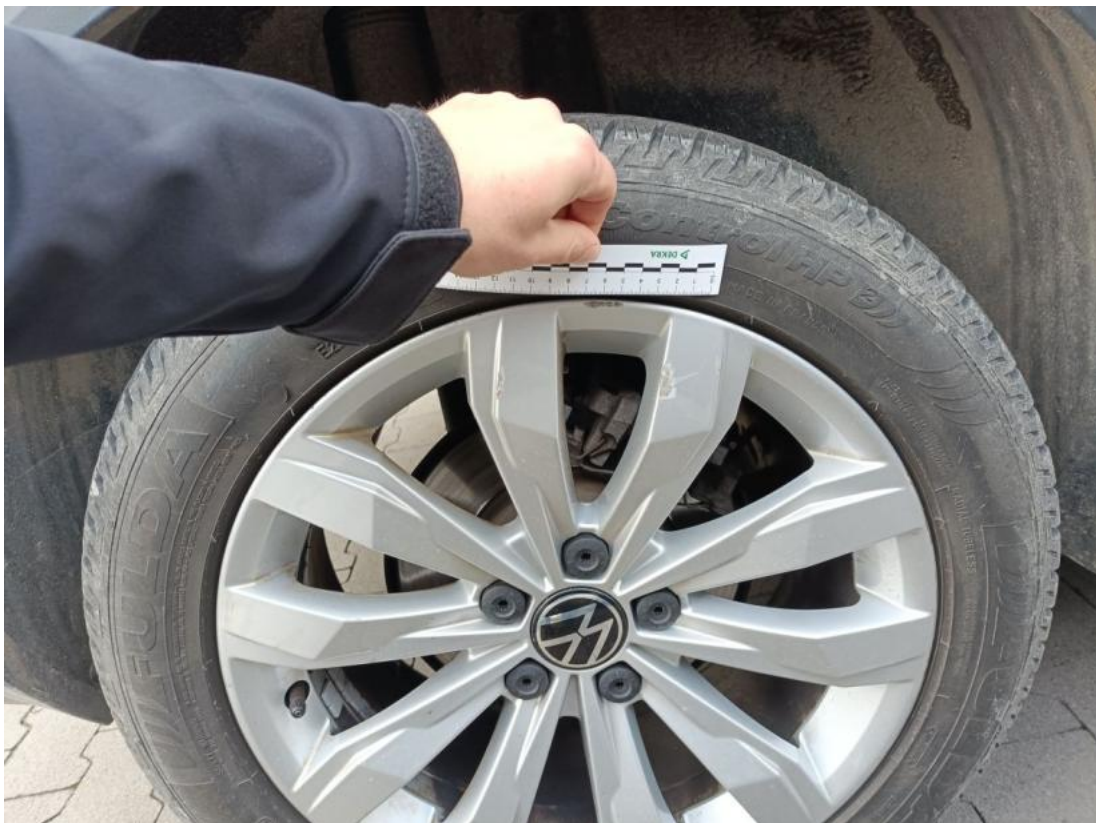
Felga aluminiowa tylna P - Rysa/odprysk 2

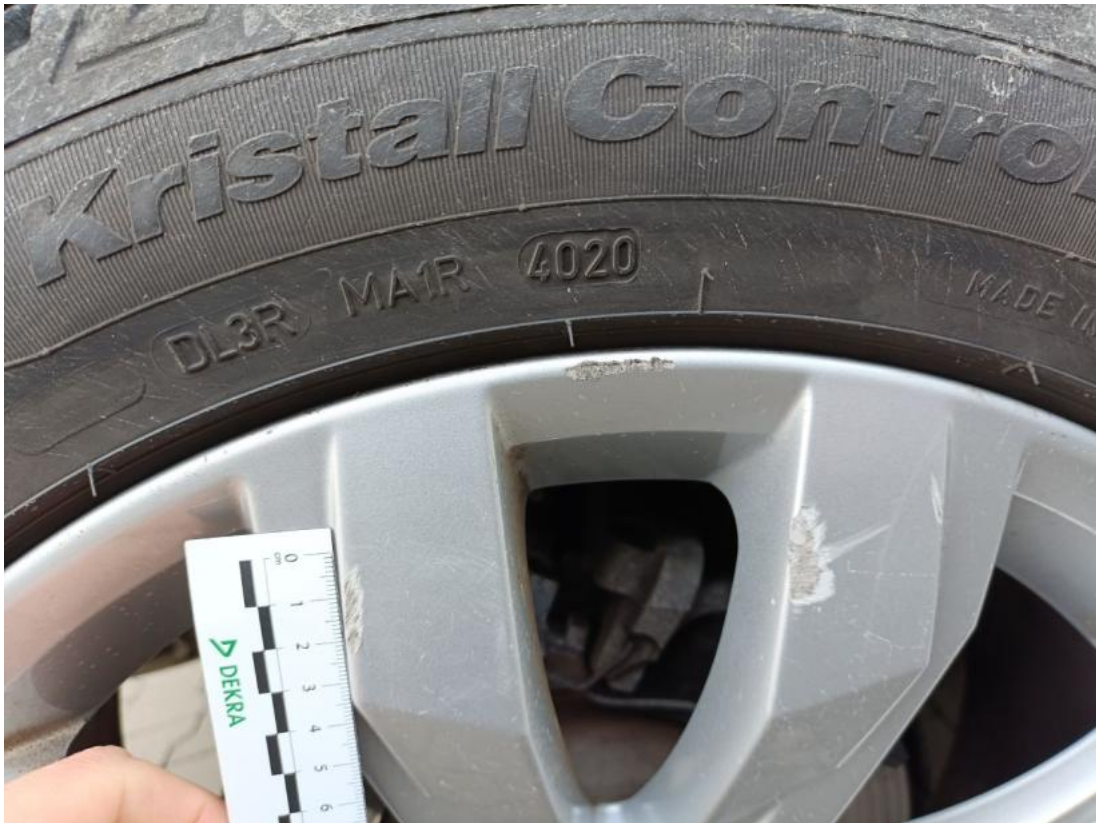
Felga aluminiowa tylna P() - Rysa/odprysk 3

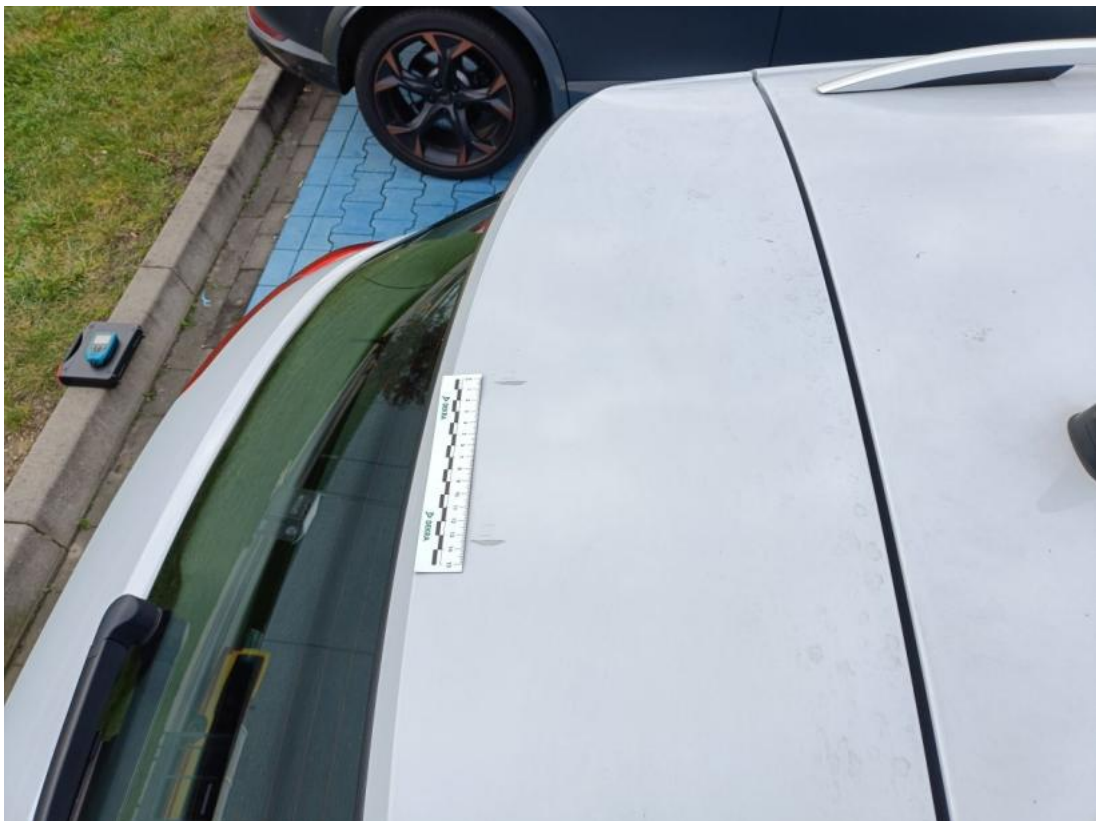
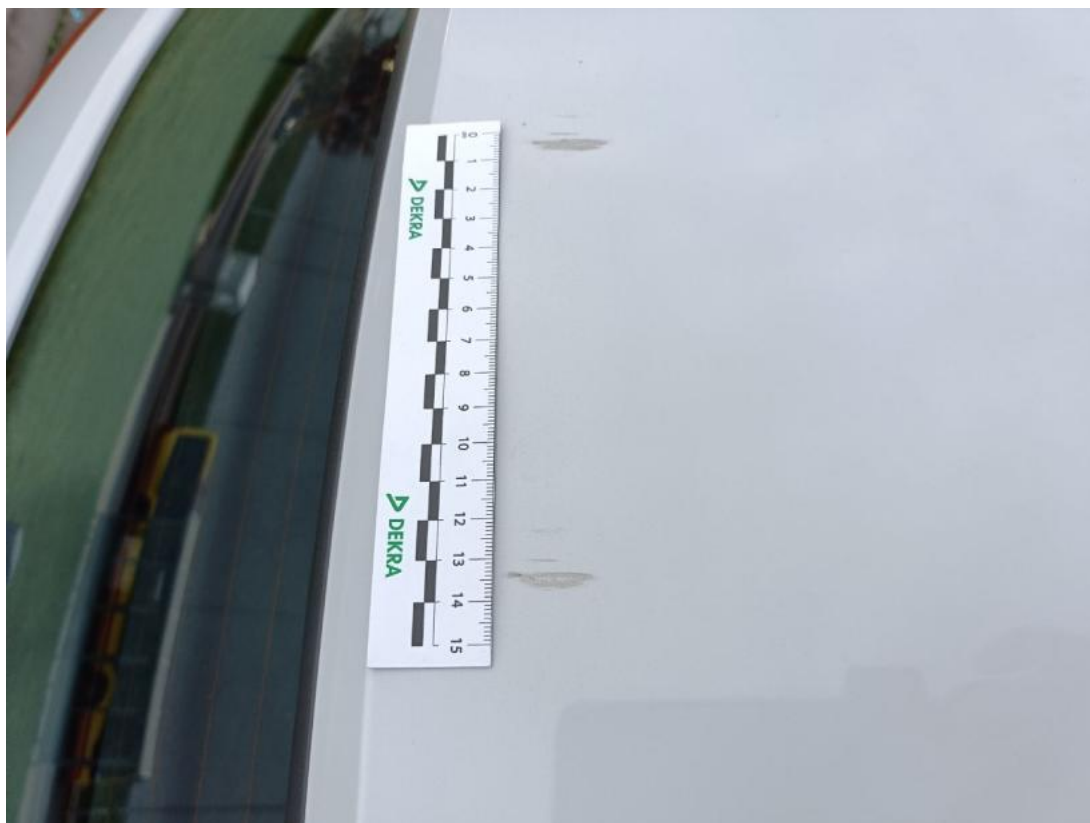
| Poz. | Nazwa pozycji | Opis uszkodzeń | Kwalifik. | Naprawa [rbg] |
|---|---|---|---|---|
| 2 | Spoiler tylny, góra | rysa/odprysk | NA | 0.5 |

Pokrywy bagażnika - zdjęcie poglądowe 1

Pokrywy bagażnika - zdjęcie poglądowe 2

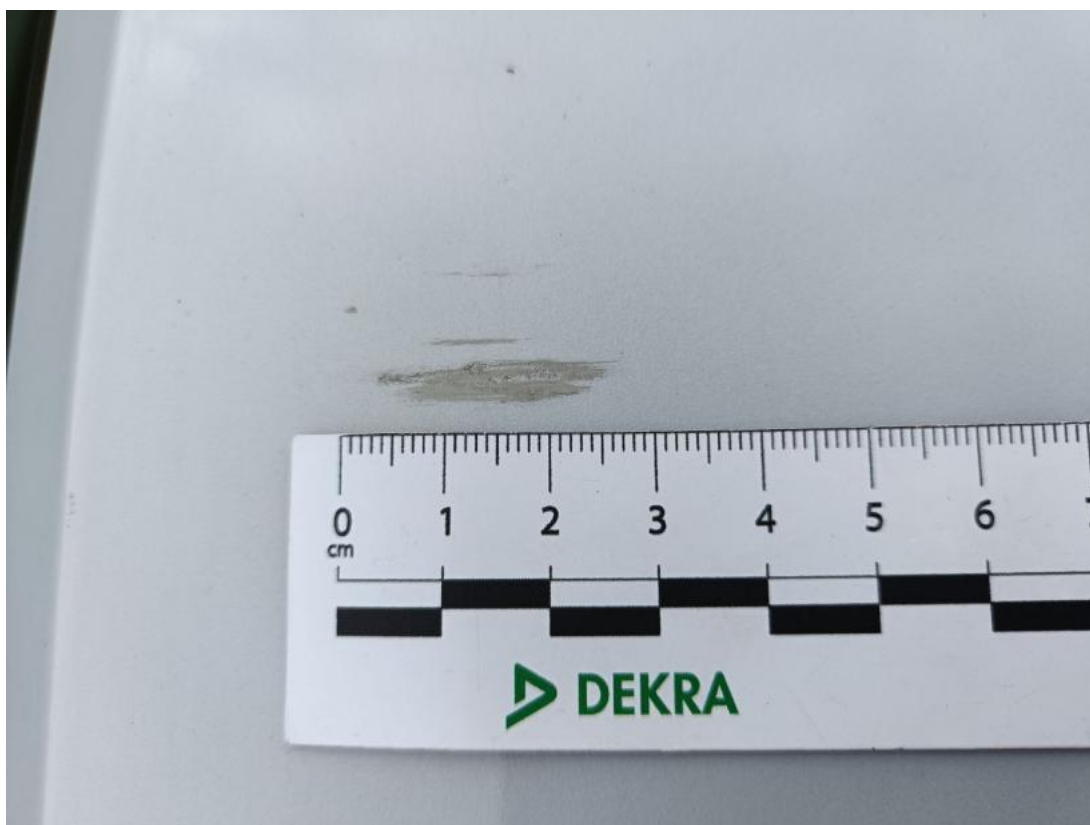
Pokrywy bagażnika - Rysa/odprysk 1

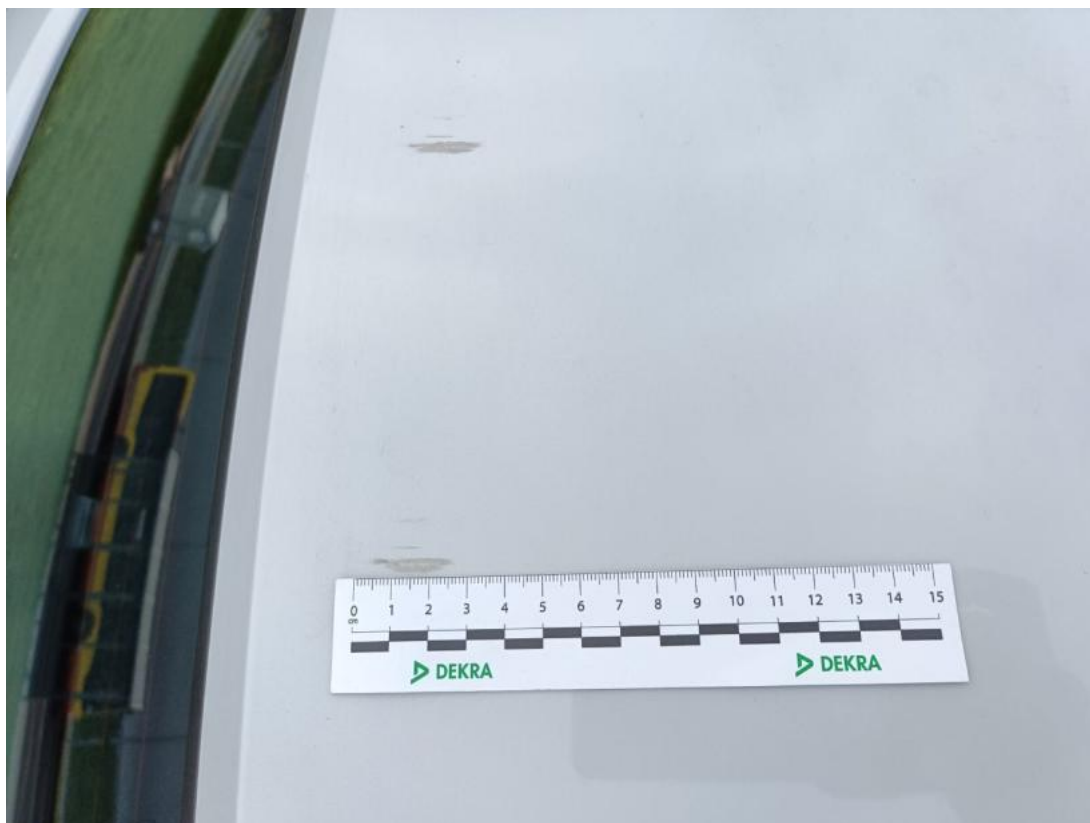
Pokrywy bagażnika - Rysa/odprysk 2

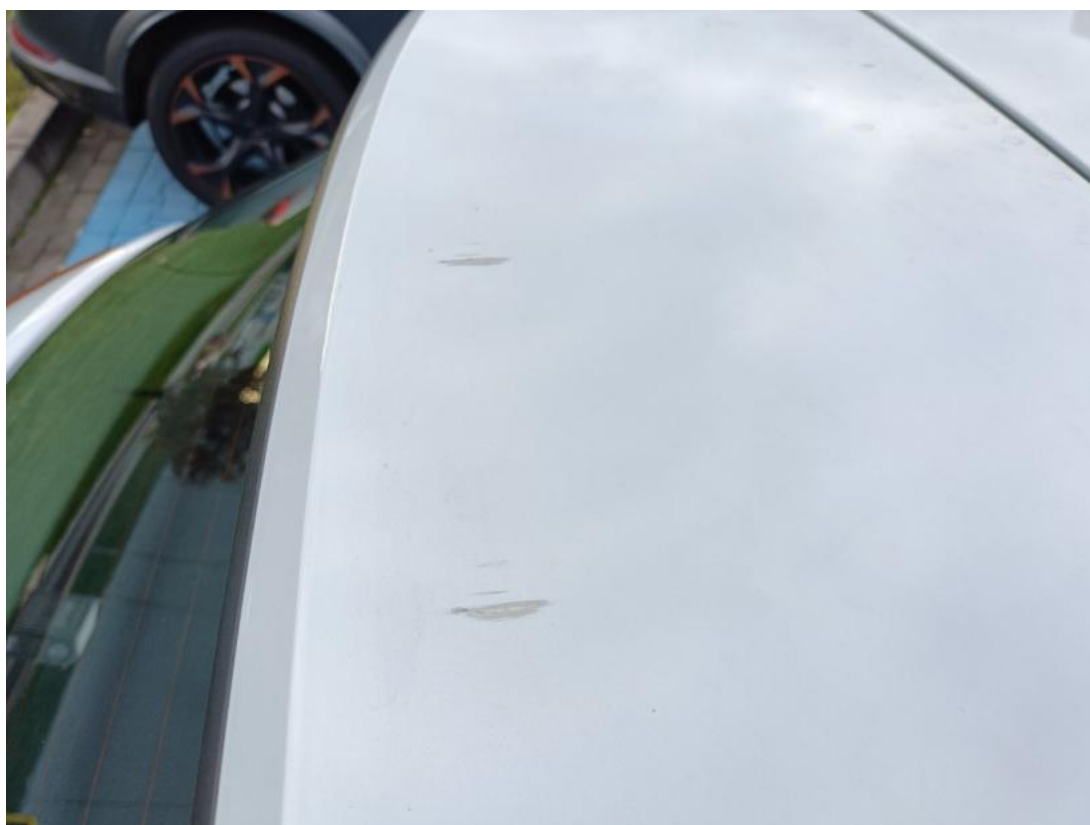
Pokrywy bagażnika() - Rysa/odprysk 3

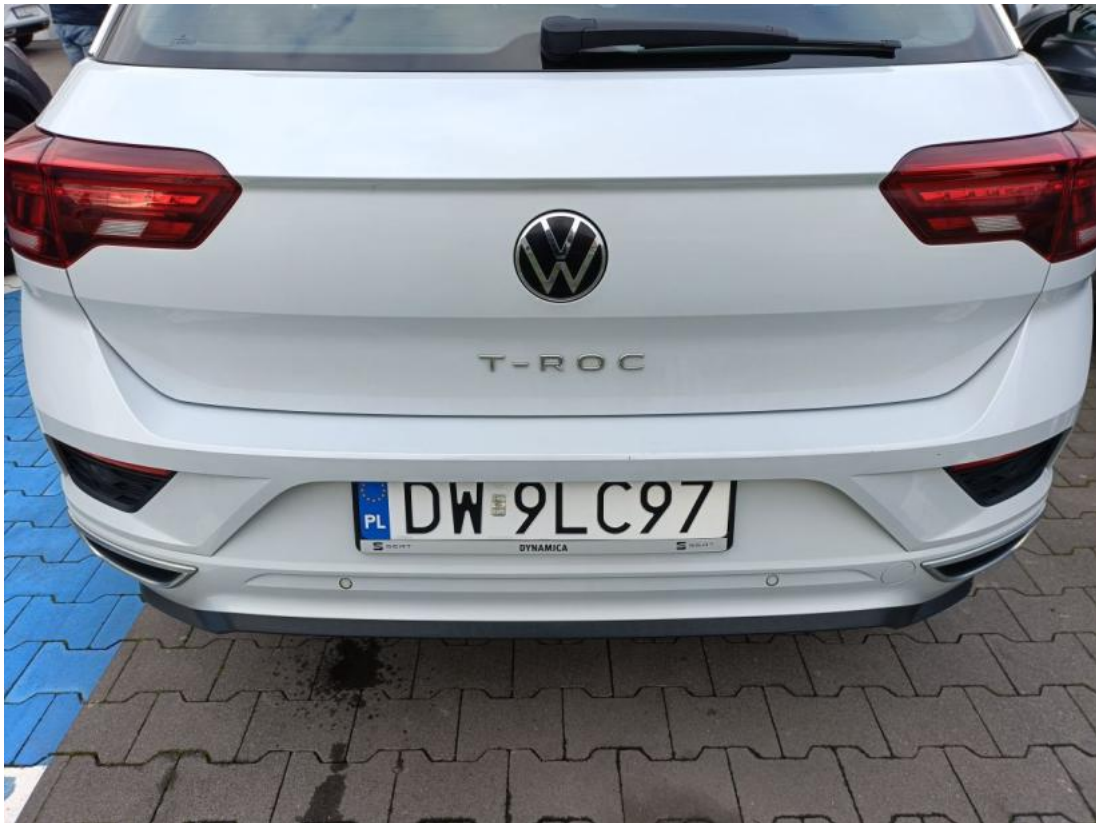
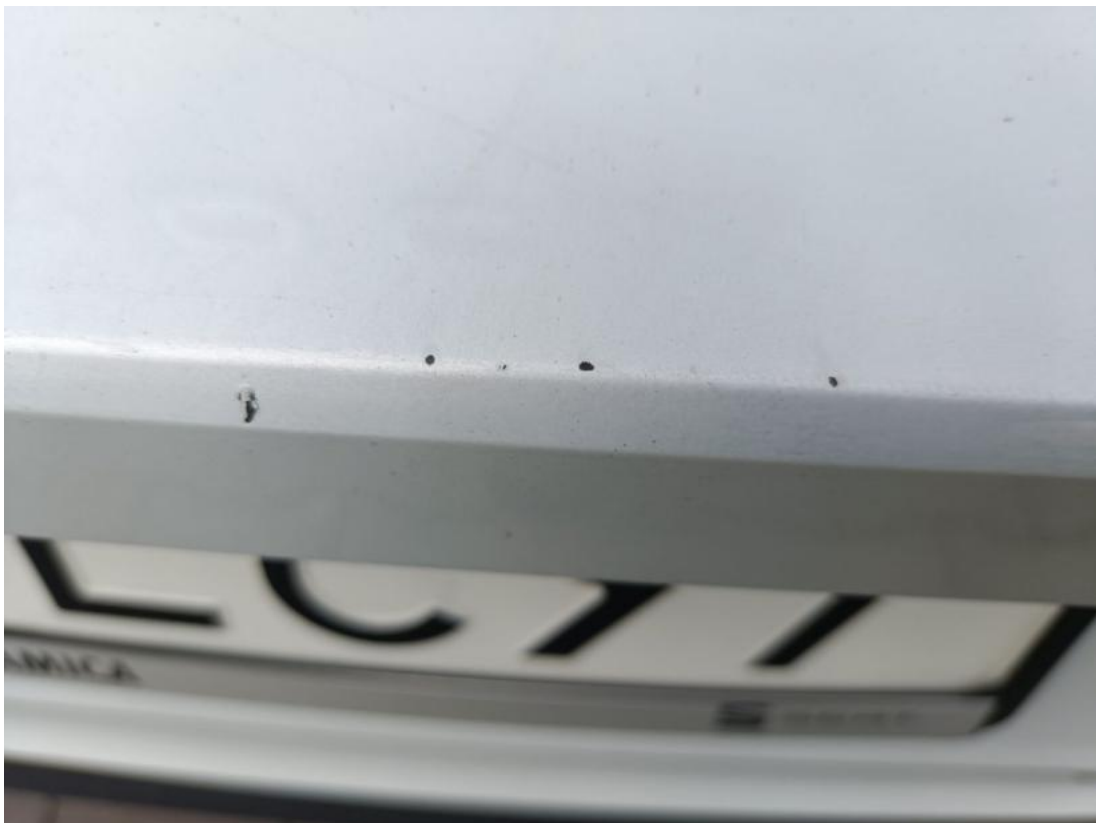
| Poz. | Nazwa pozycji | Opis uszkodzeń | Kwalifik. | Naprawa [rbg] |
|---|---|---|---|---|
| 5 | Nakładka zderzaka tylnego, góra | rysa/odprysk | | |
| 6 | Nakładka zderzaka tylnego, dół | rysa/odprysk | | |

Zderzak tylny - zdjęcie poglądowe 1

Zderzak tylny - zdjęcie poglądowe 2

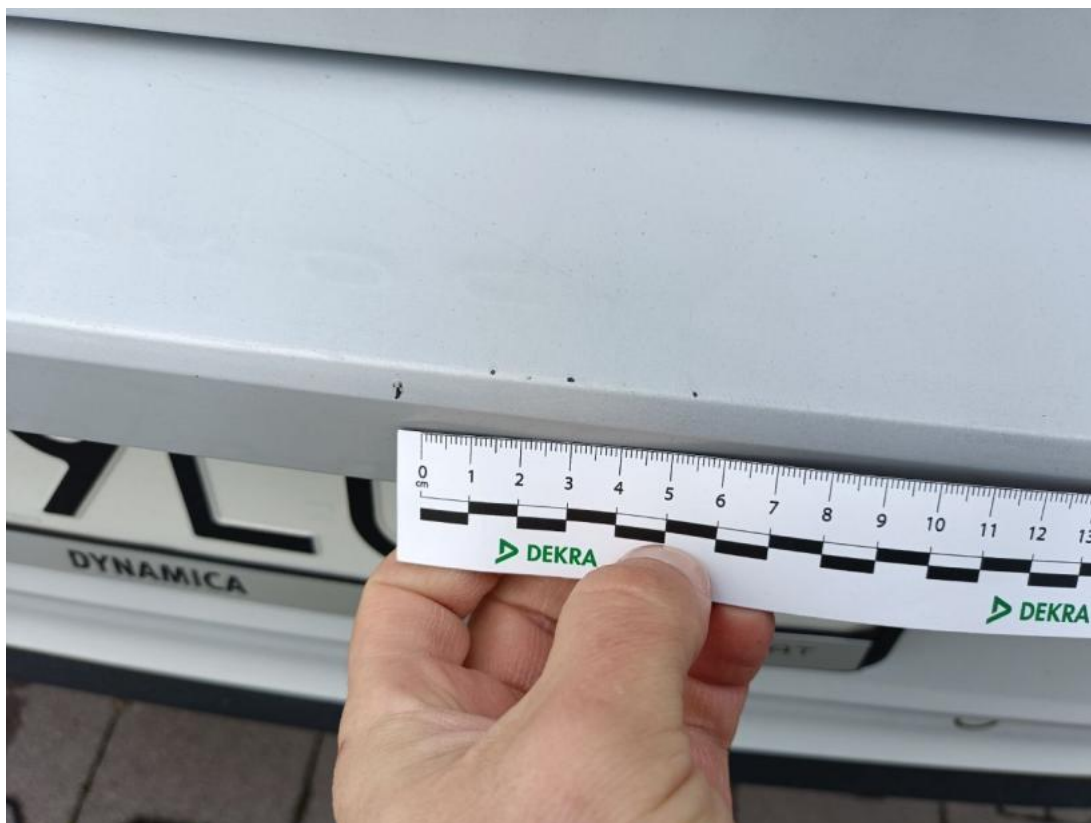
Zderzak tylny - Rysa/odprysk 1

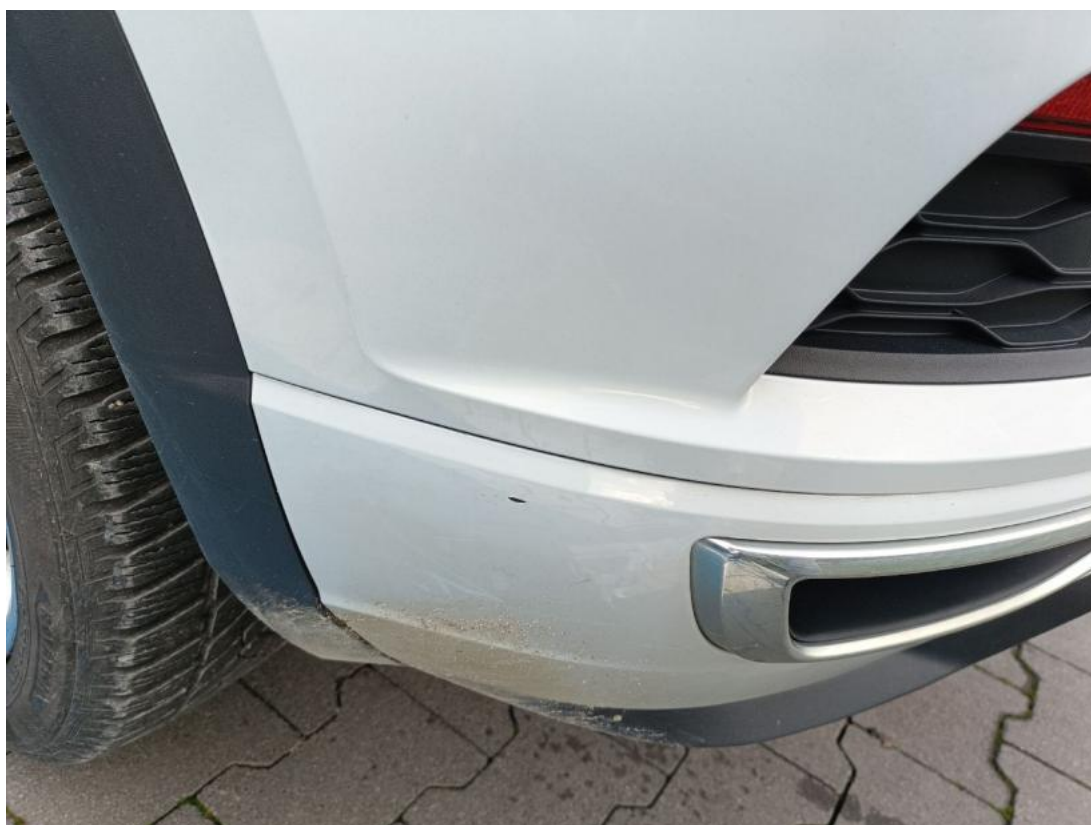
Zderzak tylny - Rysa/odprysk 2

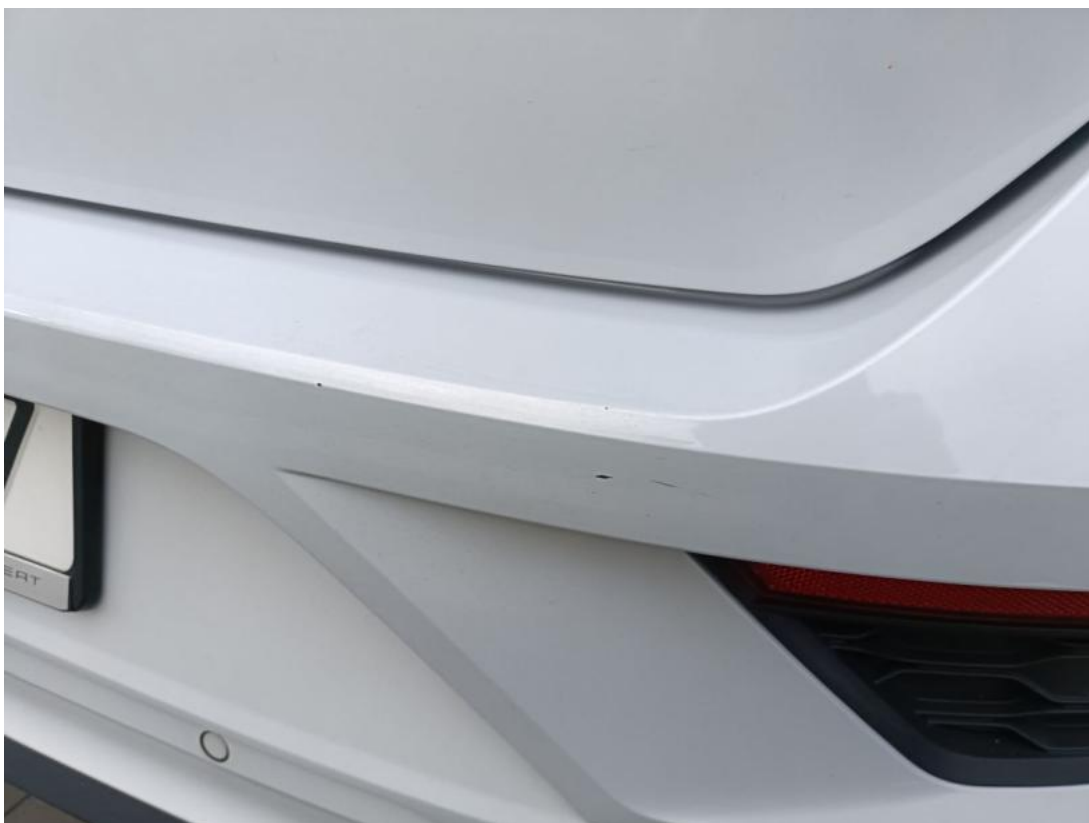
Zderzak tylny() - Rysa/odprysk 3

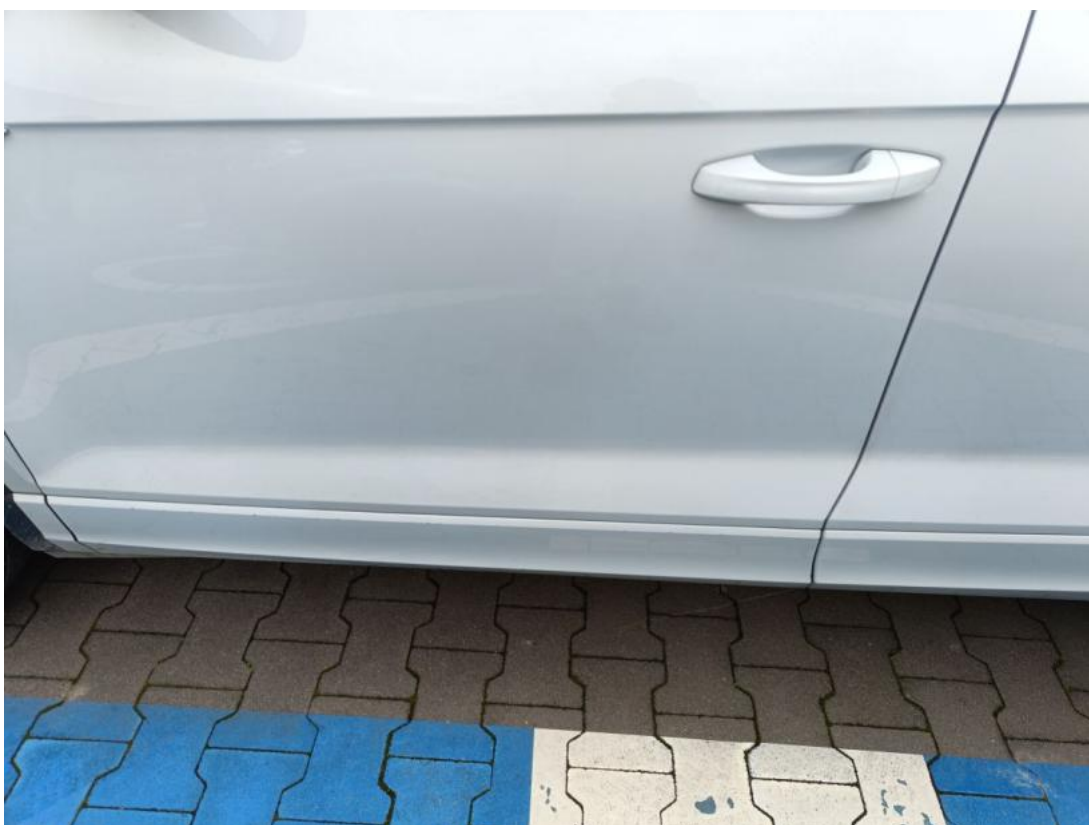
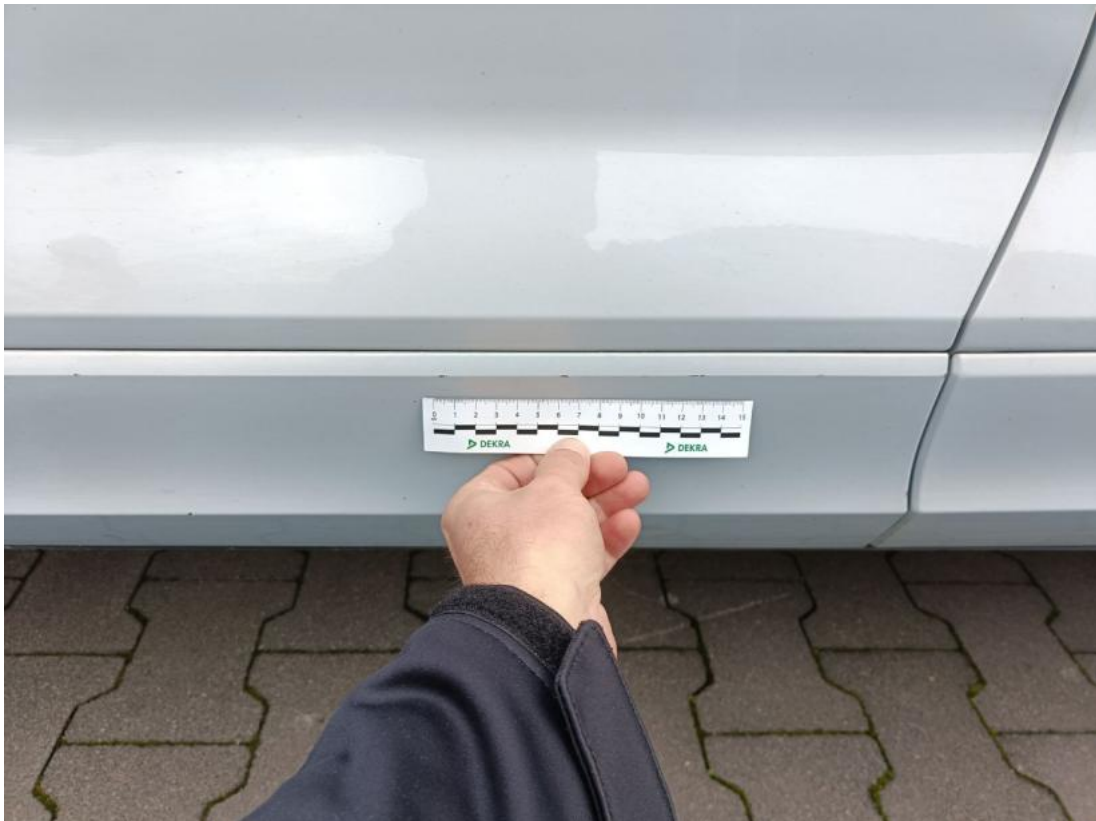
| Poz. | Nazwa pozycji | Opis uszkodzeń | Kwalifik. | Naprawa [rbg] |
|---|---|---|---|---|
| 4 | Nakładka dolna drzwi przednich L | rysa/odprysk | | |

Listwa drzwi przednich L - zdjęcie poglądowe 1

Listwa drzwi przednich L - zdjęcie pogładowe 2

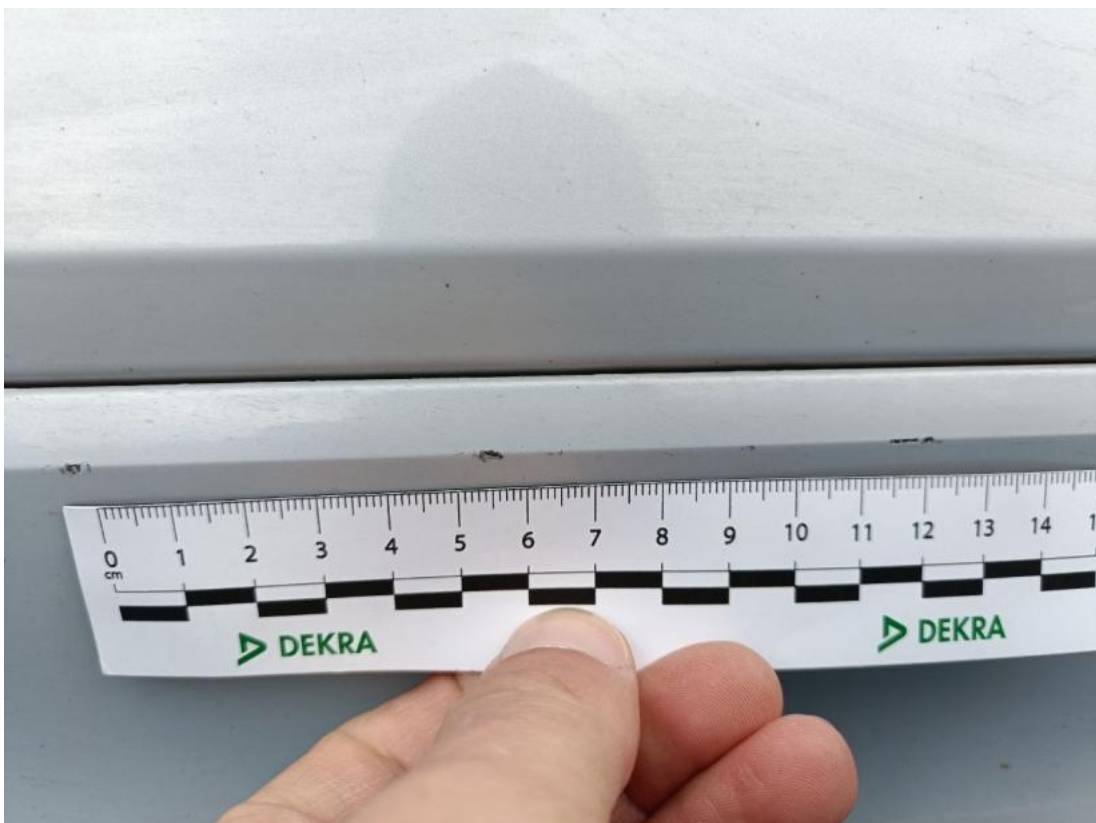
Listwa drzwi przednich L - Rysa/odprysk 1

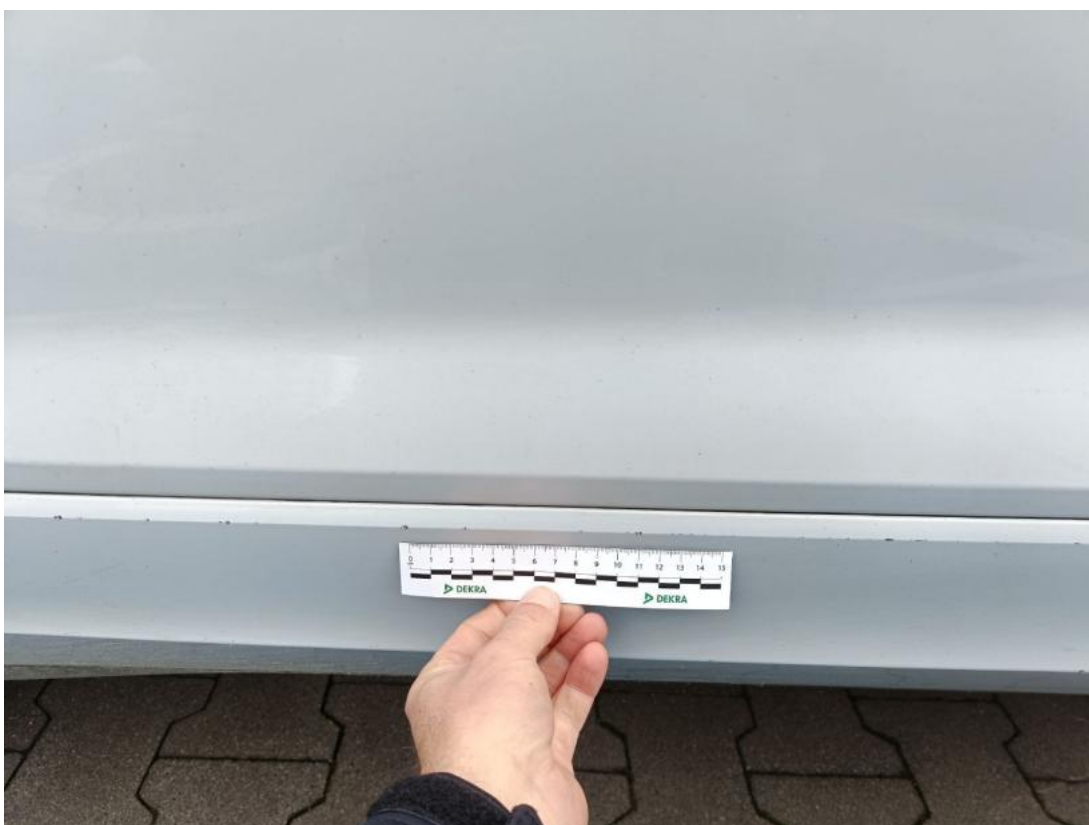
Listwa drzwi przednich L() - Rysa/odprysk 3

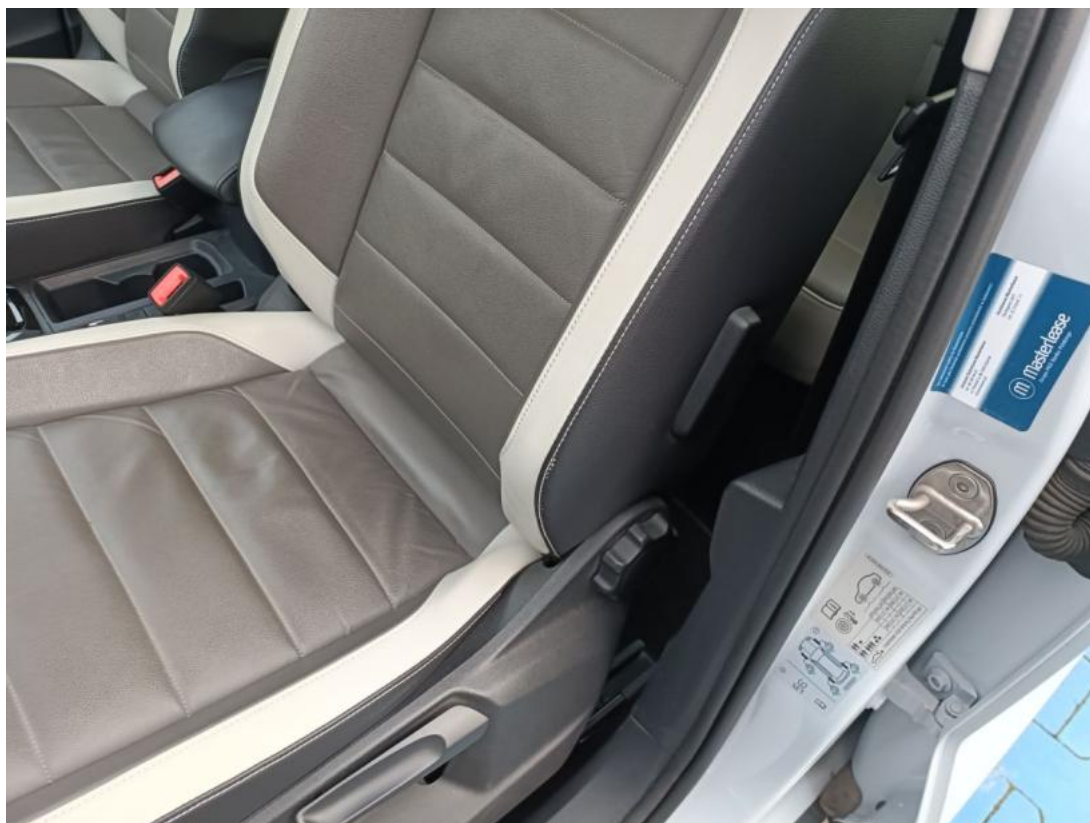
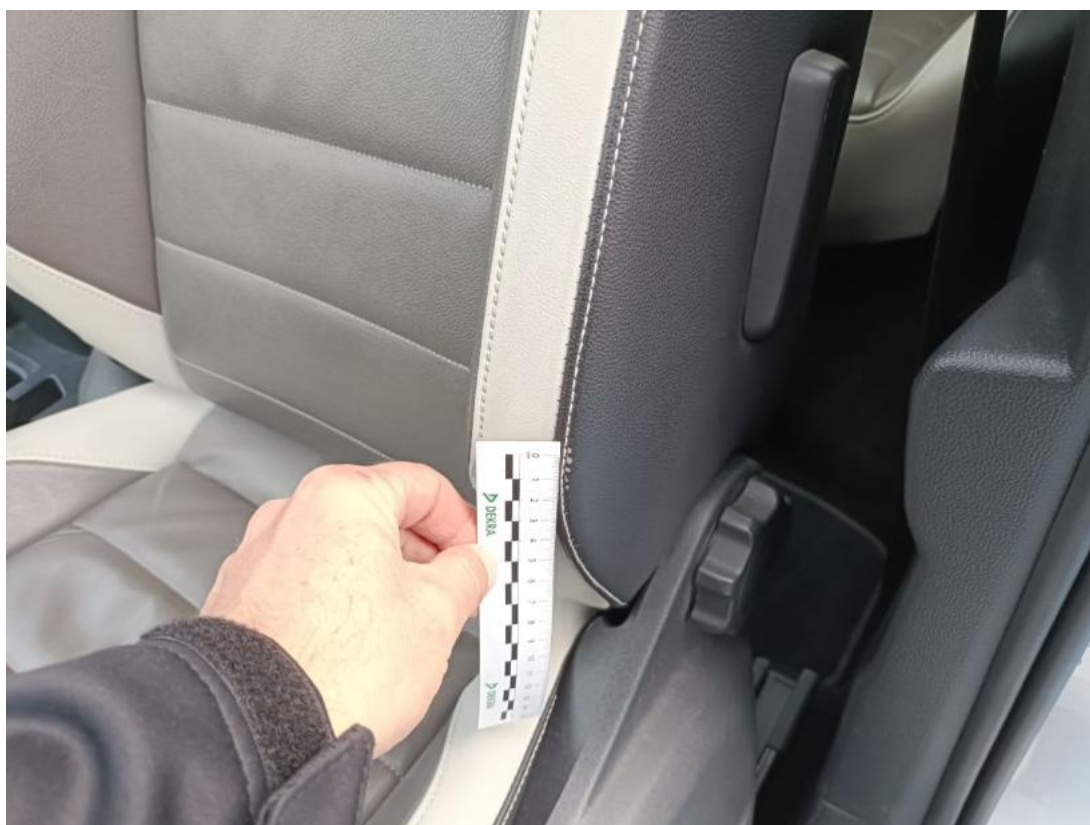
| Poz. | Nazwa pozycji | Opis uszkodzeń | Kwalifik. | Naprawa [rbg] |
|---|---|---|---|---|
| 7 | Tapicerka oparcia 1.rząd L | zarysowanie | | |

Fotel prz. lew. - zdjęcie poglądowe 1

Fotel prz. lew. - zdjęcie poglądowe 2

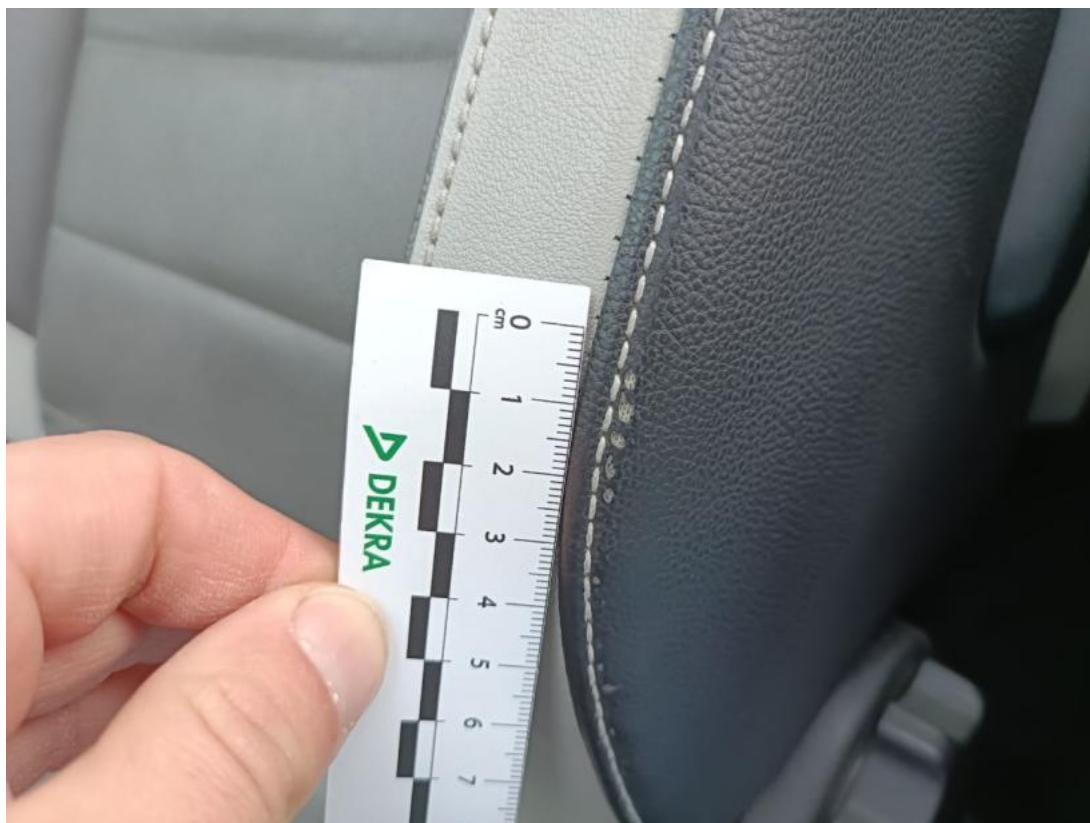
Fotel prz. lew. - Rysa/odprysk 1

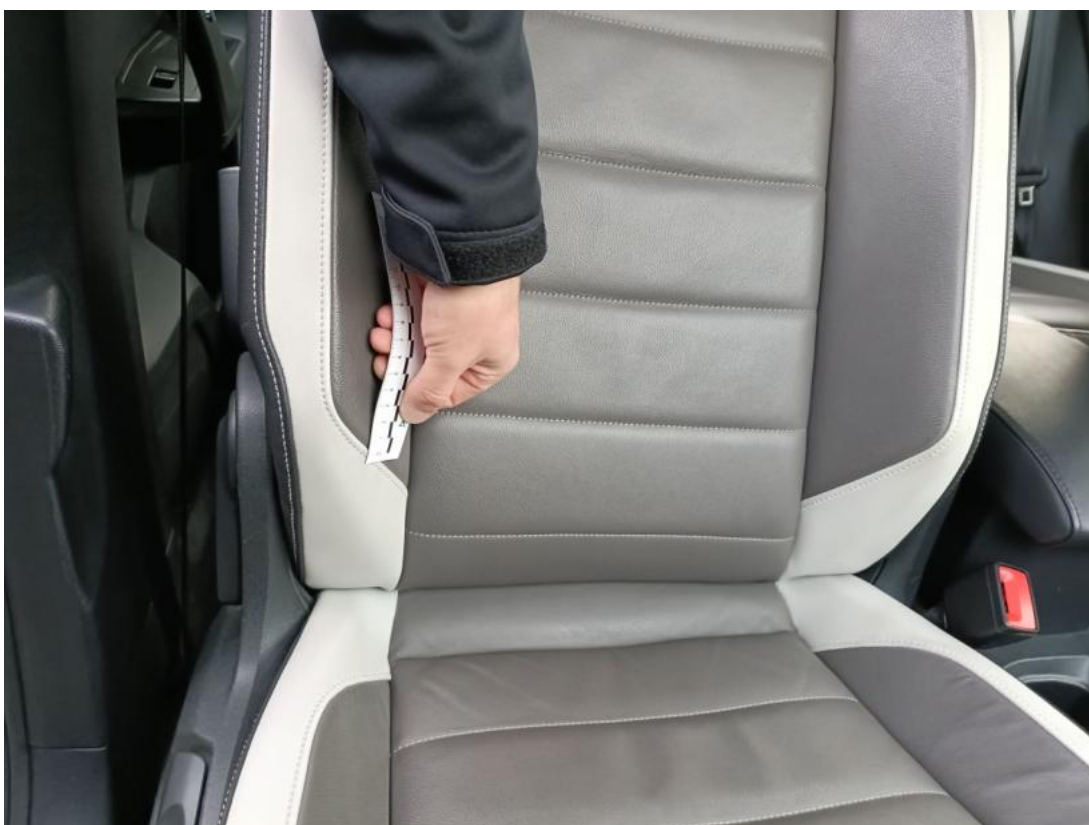
| Poz. | Nazwa pozycji | Opis uszkodzeń | Kwalifik. | Naprawa [rbg] |
|---|---|---|---|---|
| 8 | Tapicerka oparcia 1.rząd R | pęknięcie | | |

Fotel prz. praw. - zdjęcie pogładowe 2

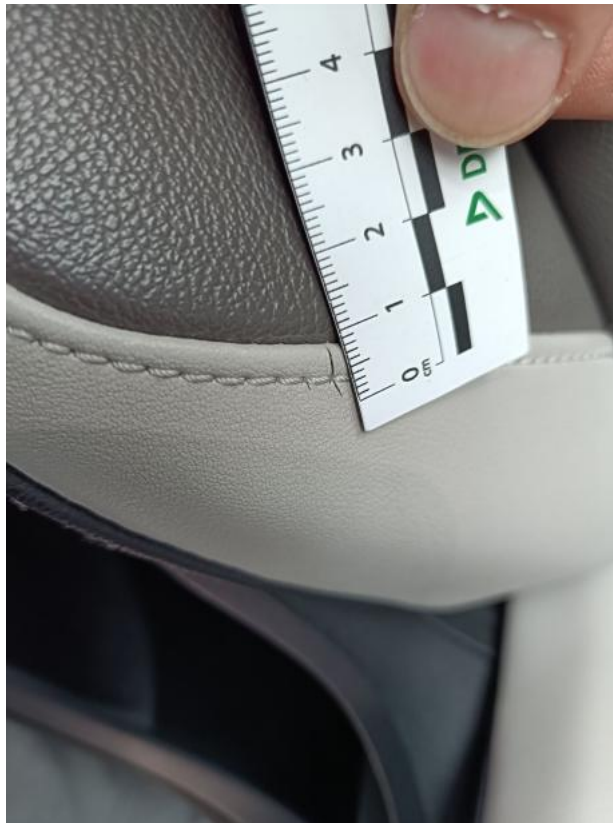
Fotel prz. praw. - Pęknięcie/rozerwanie 1

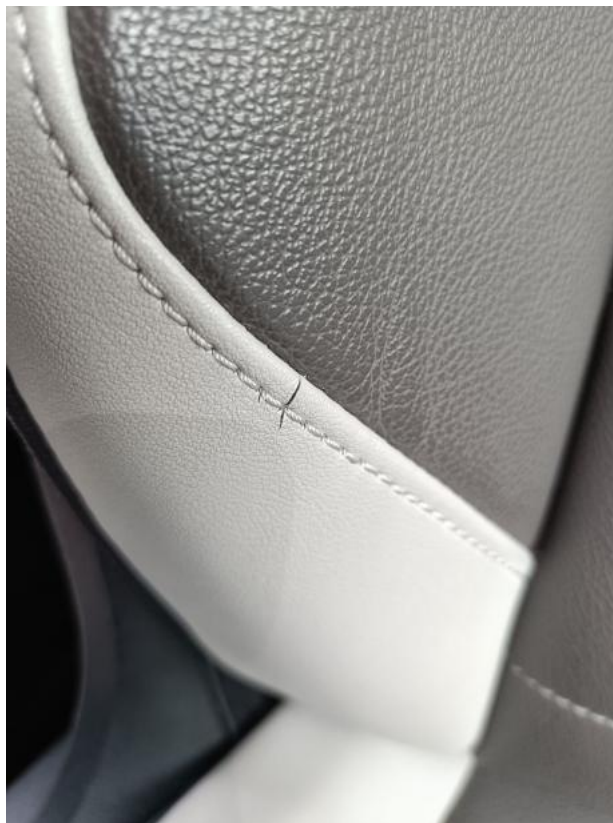
Fotel prz. praw.() - Pęknięcie/rozerwanie 3
