## Raport z oględzin pojazdu

| Numer raportu | 217163/11/25-11401 | Data raportu | 20-11-2025 |

| Marka, model | VOLKSWAGEN T-Roc 17-21 |

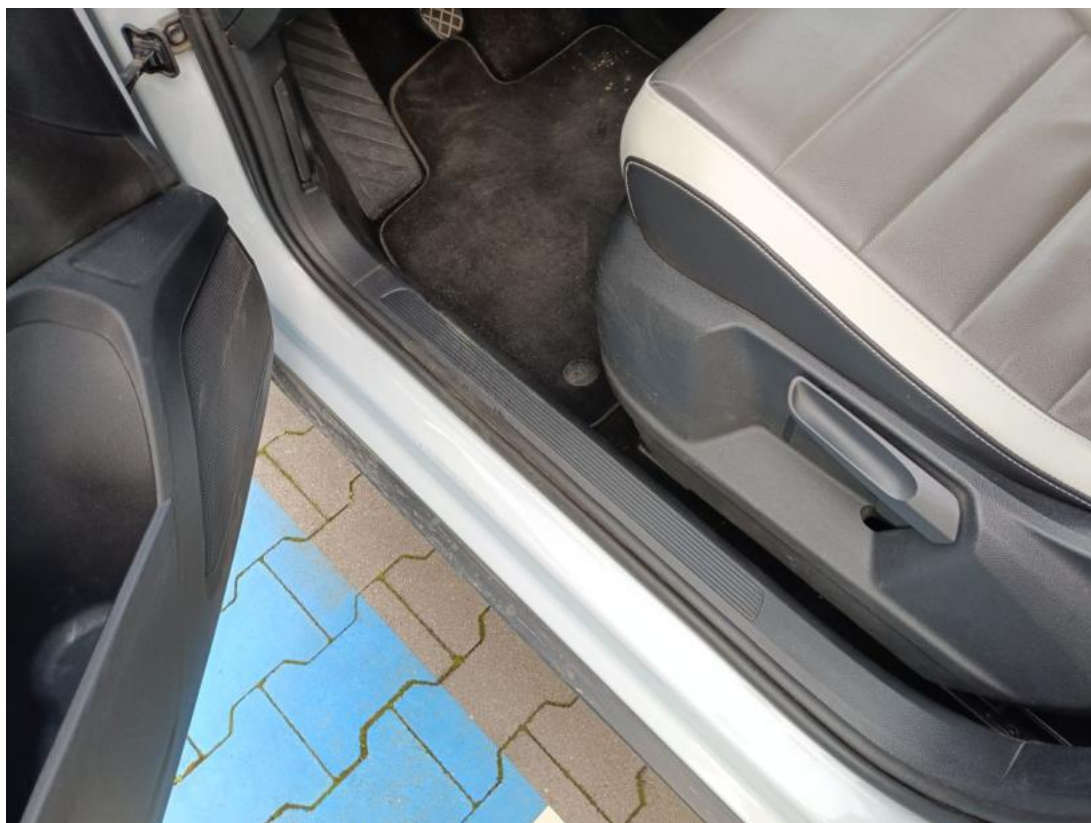
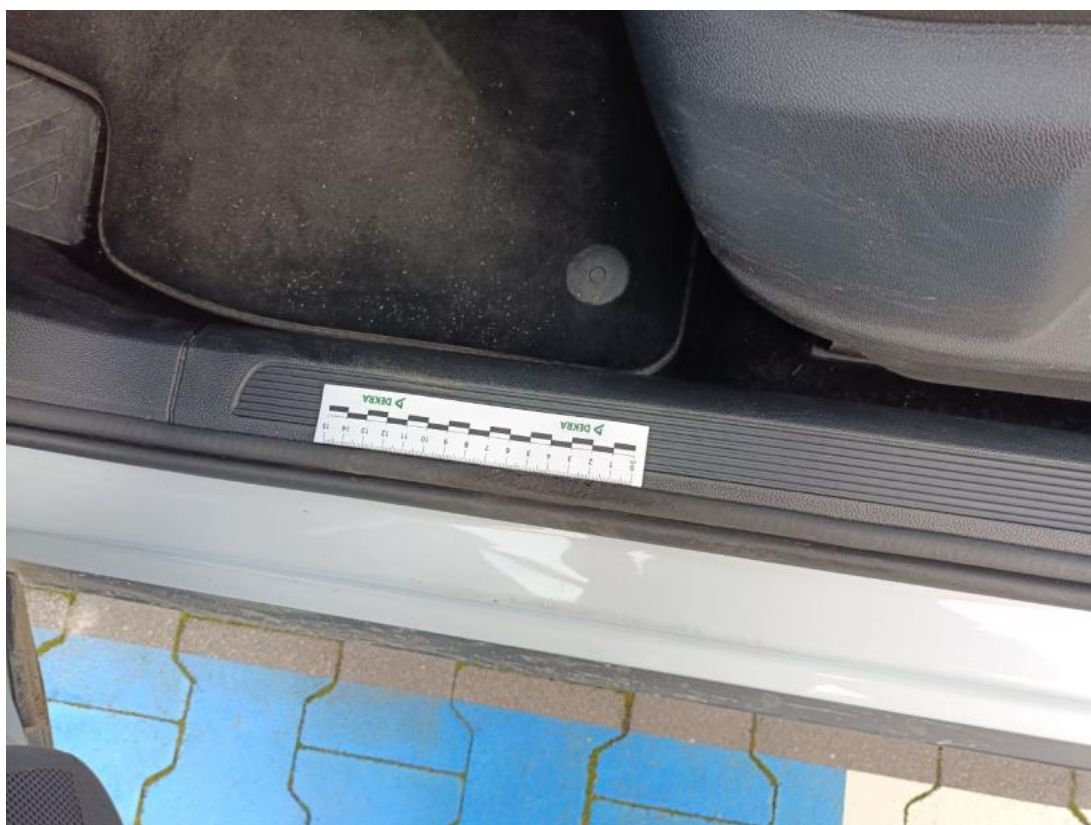
| Poz. | Nazwa pozycji | Opis uszkodzeń | Kwalifik. | Naprawa [rbg] |
|---|---|---|---|---|
| 1 | Uszczelka drzwi wewnętrz. L | rozerwanie, ubytki materiału | WY | 1 |

Uszczelka drzwi przednich L - zdjęcie pogładowe 1

Uszczelka drzwi przednich L - zdjęcie pogładowe 2

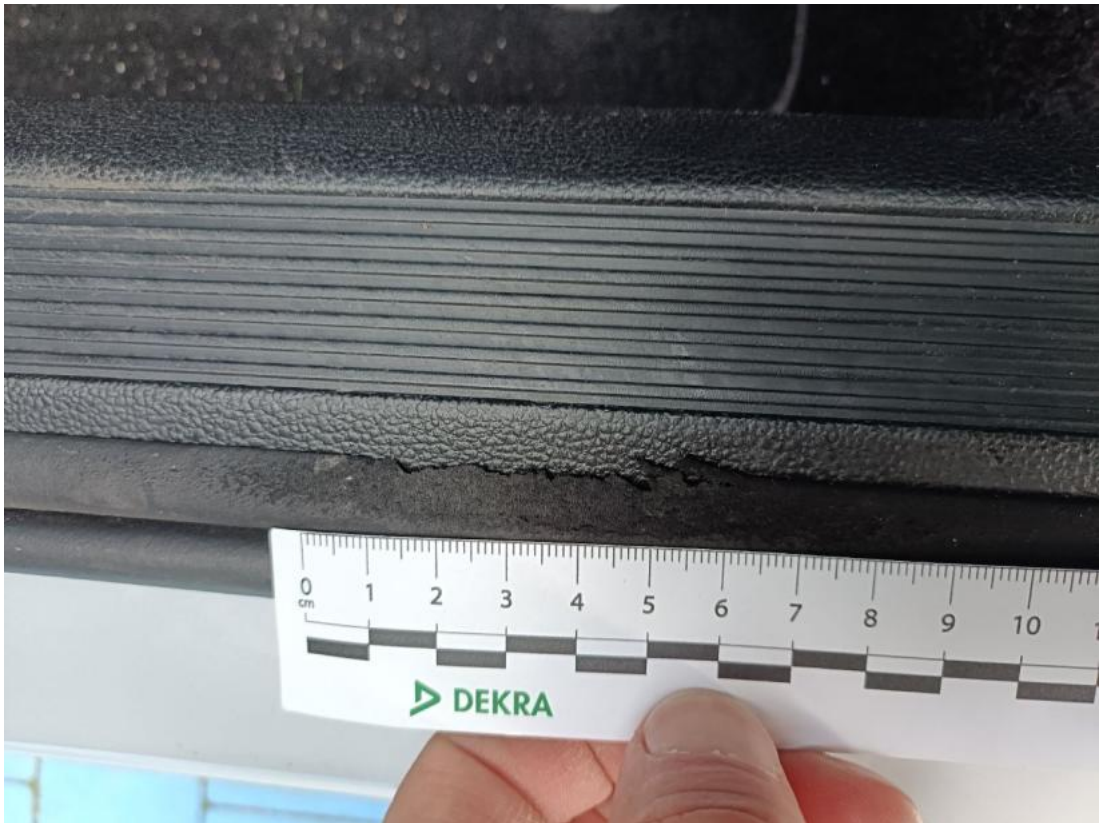
Uszczelka drzwi przednich L - Pęknięcie/rozerwanie 1

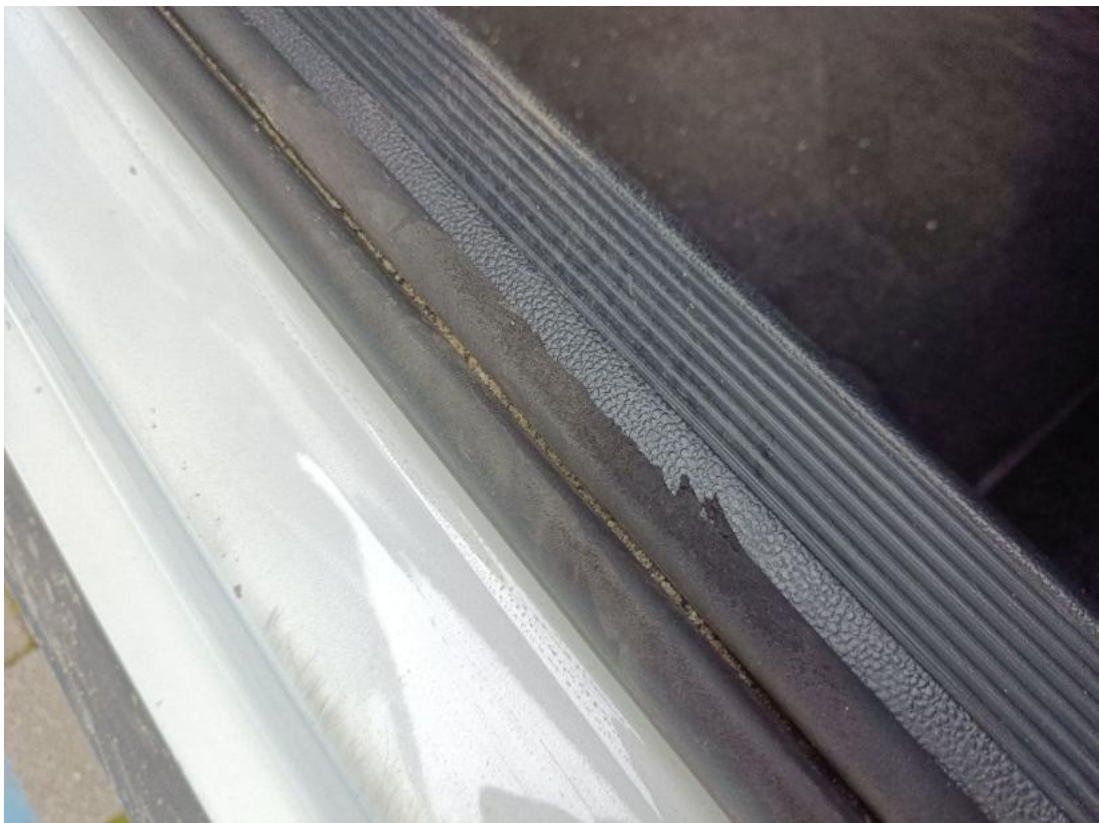
Uszczelka drzwi przednich L - Pęknięcie/rozerwanie 2
