## Raport z oględzin pojazdu

| Numer raportu | 425157/3/26-9571 | Data raportu | 09-04-2026 |

| Marka, model | OPEL Astra V Sports Tourer 1... |
| Numer rejestracyjny | WD1483U |

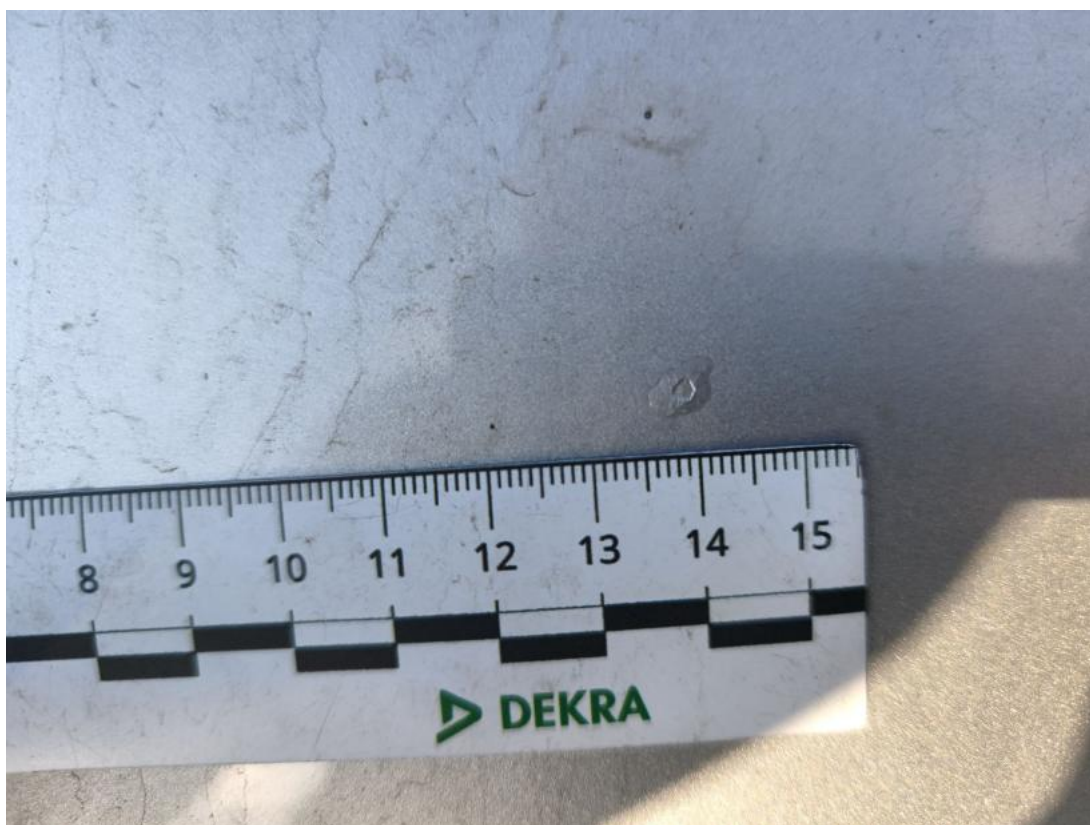
| Poz. | Nazwa pozycji | Opis uszkodzeń | Kwalifik. | Naprawa [rbg] |
|---|---|---|---|---|
| 2 | Pokrywa przednia | wady lak., rysa/odprysk | NA | 0.5 |

**Fot. 40**  
Pokrywa komory silnika - Rysa/odprysk 1

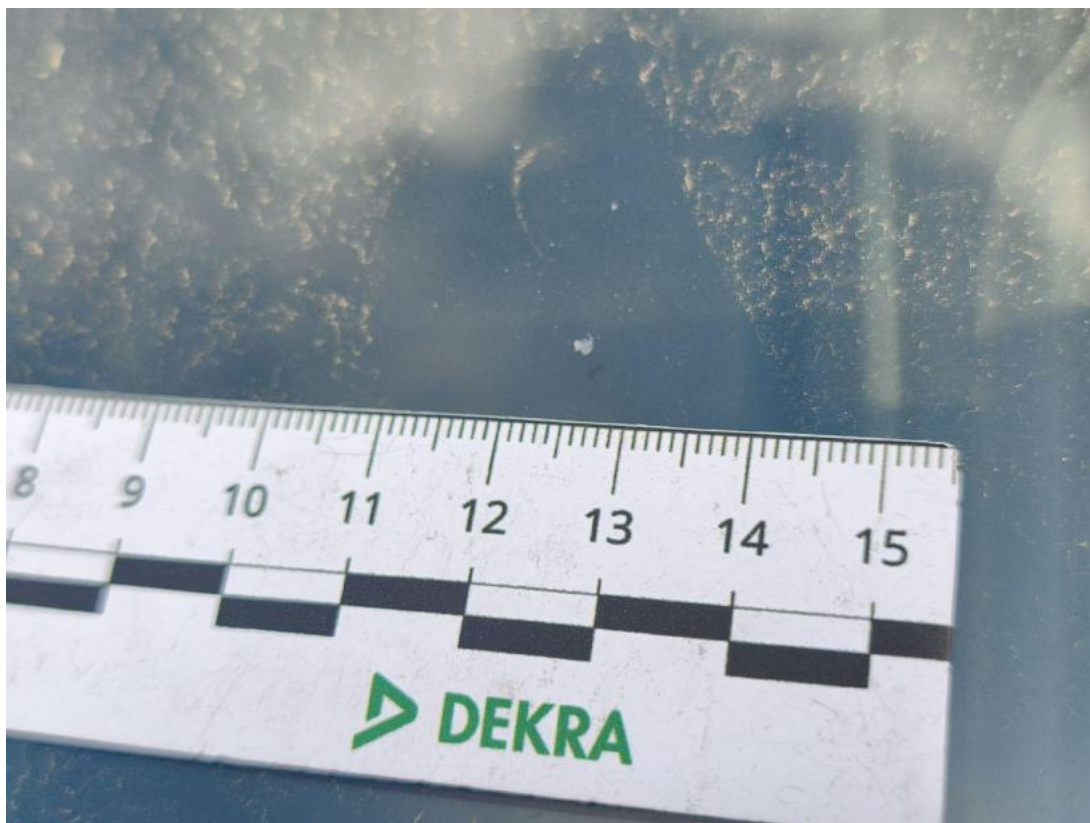
**Fot. 41**

Szyba czołowa - Rysa/odprysk 1

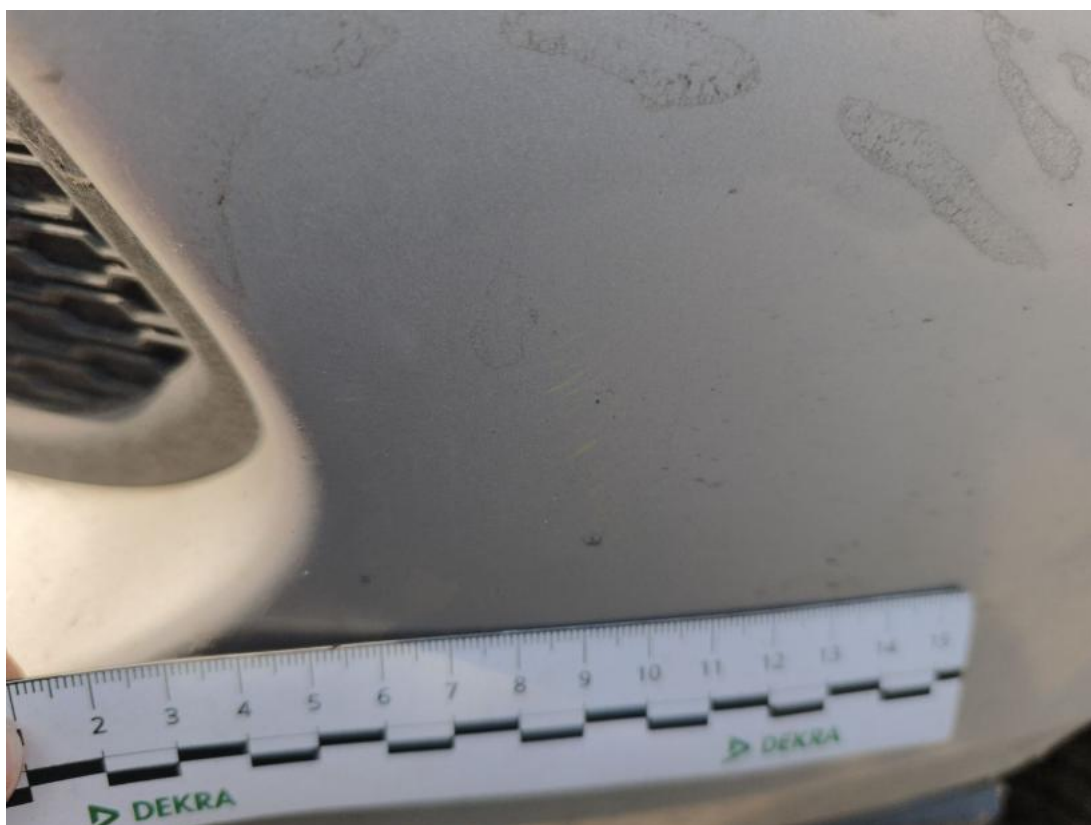
**Fot. 44**

| Poz. | Nazwa pozycji | Opis uszkodzeń | Kwalifik. | Naprawa [rbg] |
|---|---|---|---|---|
| 1 | Okladzina zderzaka przedniego | rysa/odprysk, pęknięcie | WY | 2.2 |

Zderzak - Rysa/odprysk 1

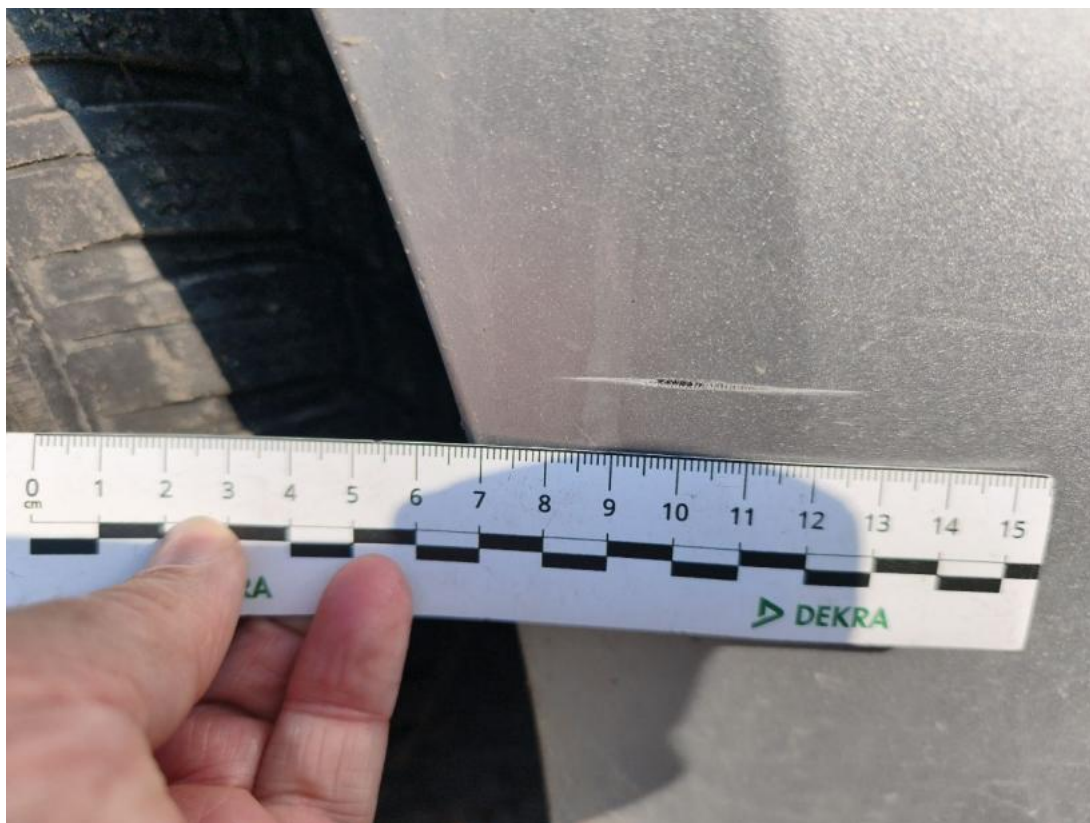
**Fot. 45**

Zderzak - Rysa/odprysk 2

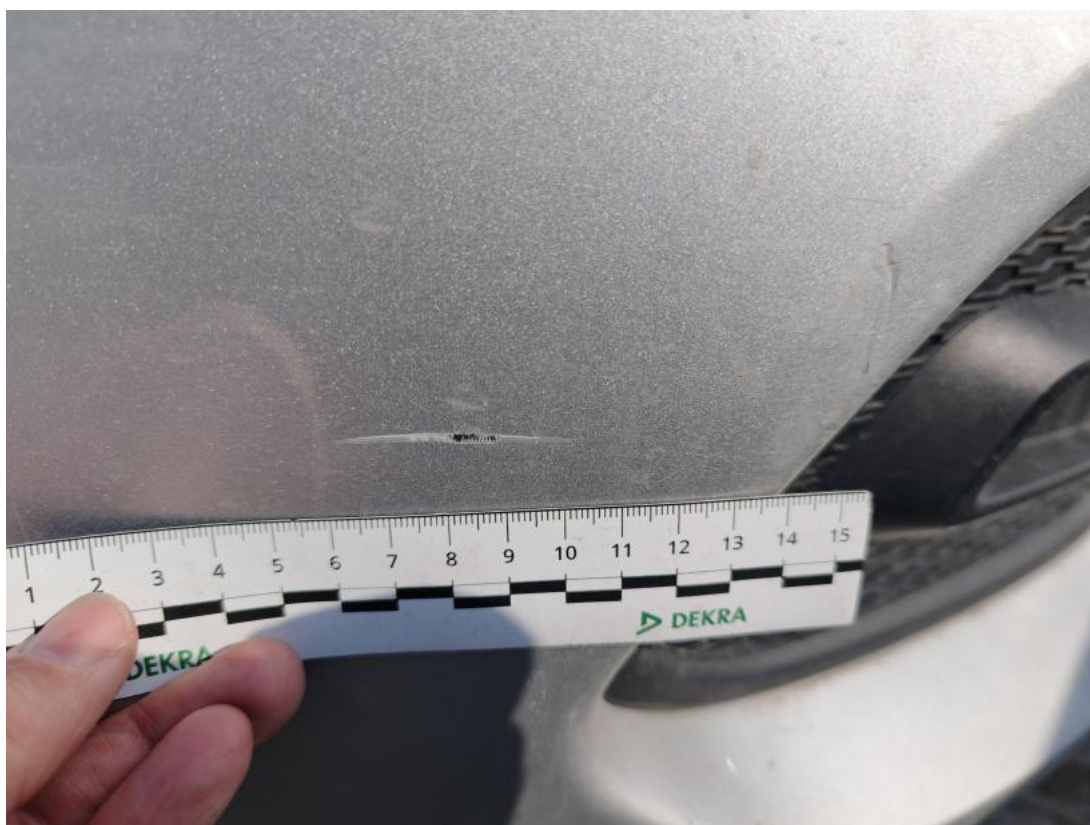
**Fot. 46**

Zderzak() - Rysa/odprysk 3

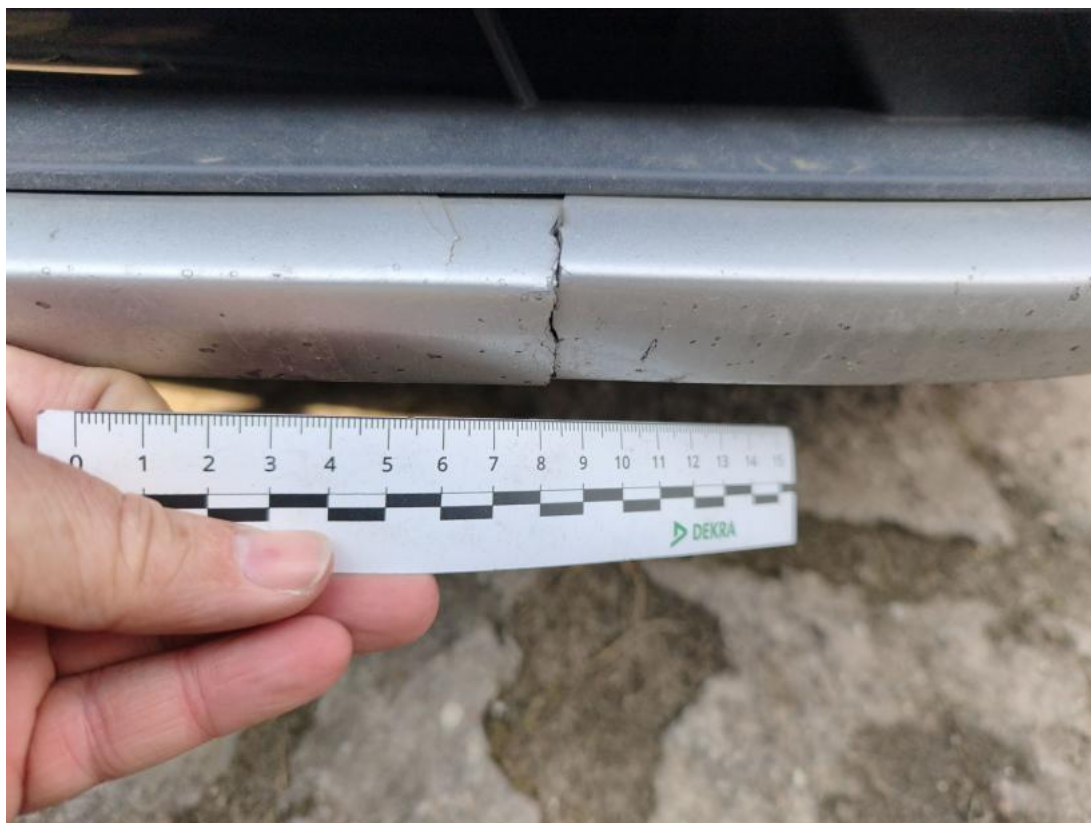
**Fot. 47**

Zderzak - Pęknięcie/rozerwanie 1

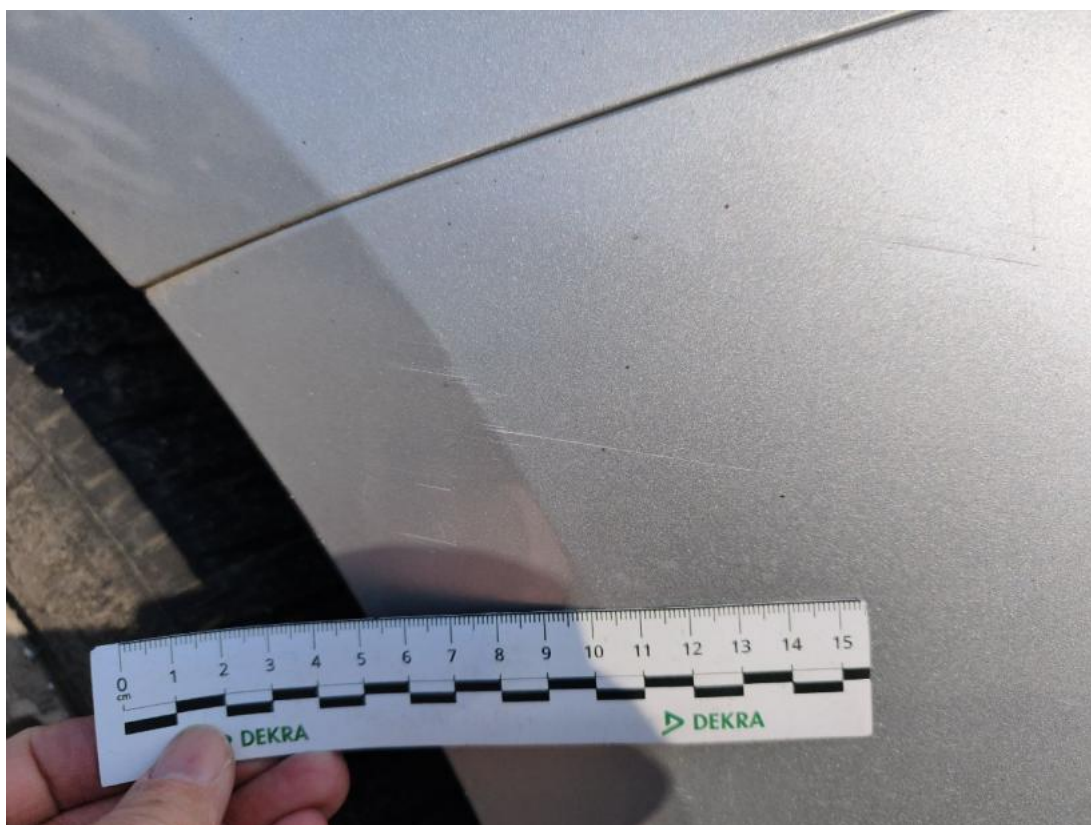
**Fot. 48**

Zderzak - Pęknięcie/rozerwanie 2

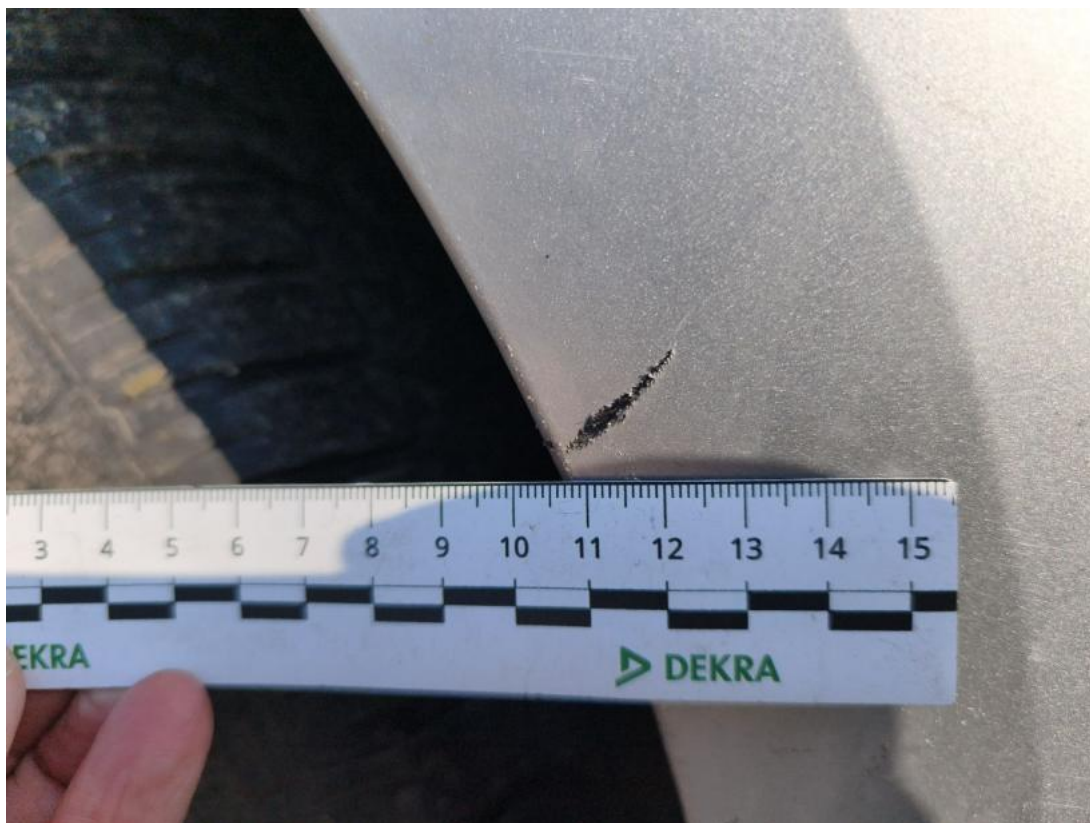
**Fot. 49**

Zderzak() - Pęknięcie/rozerwanie 3

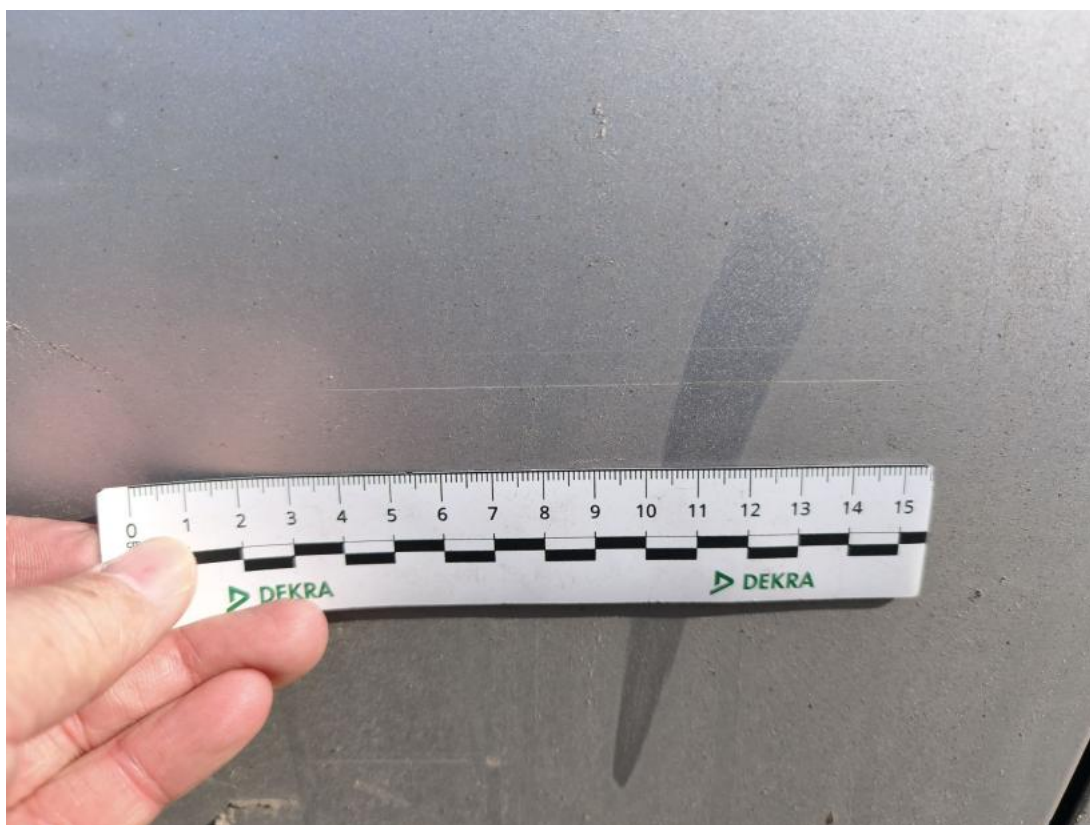
**Fot. 50**

| Poz. | Nazwa pozycji | Opis uszkodzeń | Kwalifik. | Naprawa [rbg] |
|---|---|---|---|---|
| 4 | Drzwi przednie (nieuzbrojone) R | rysa/odprysk | | |

Drzwi przednie P - Rysa/odprysk 1

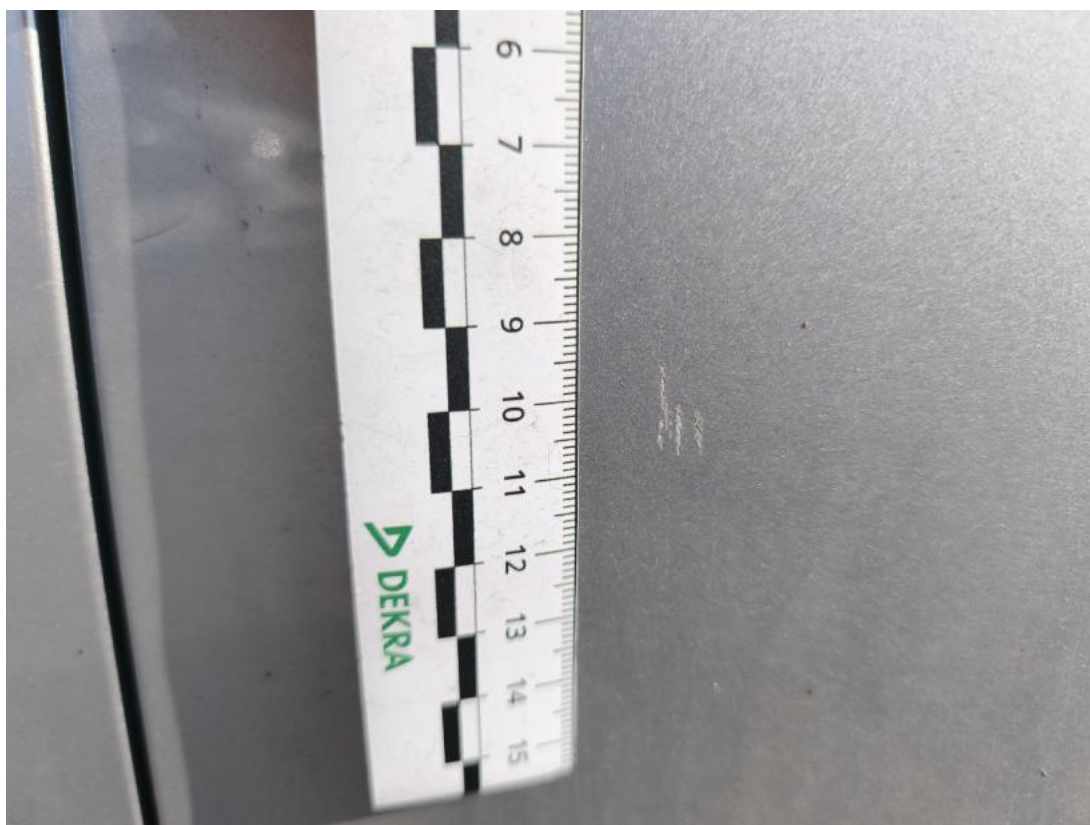
**Fot. 51**

Drzwi przednie P() - Rysa/odprysk 3

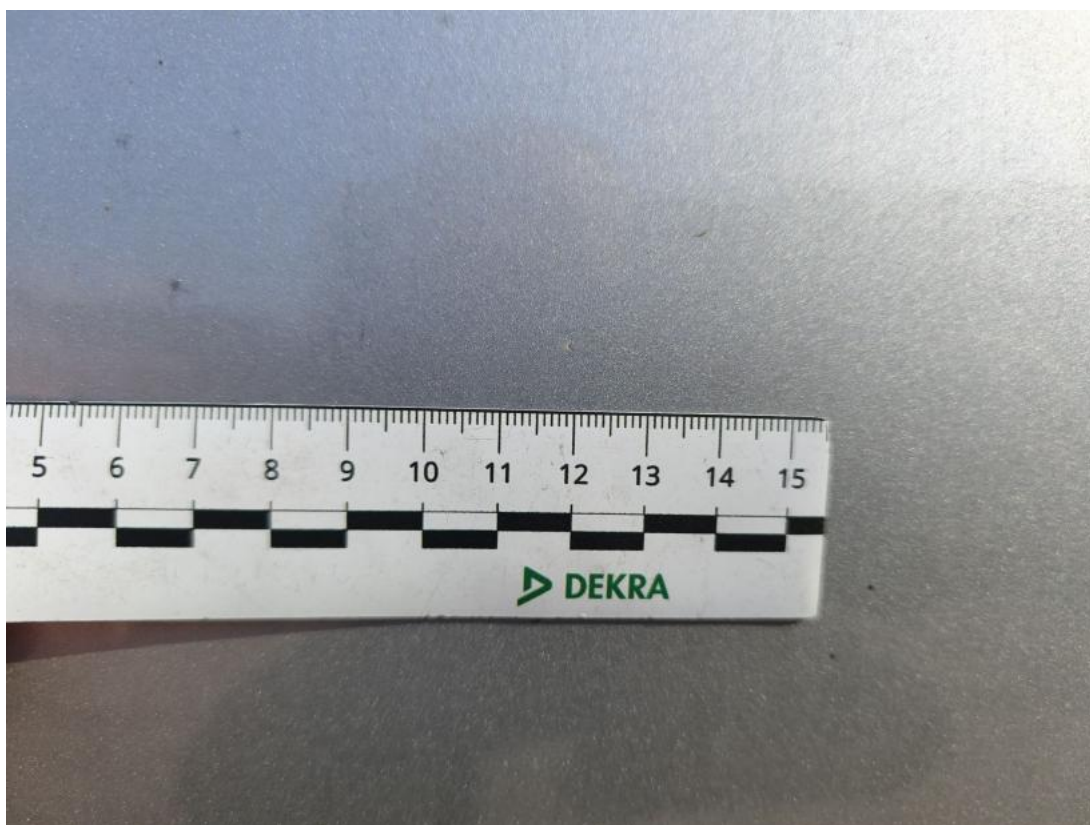
**Fot. 52**

| Poz. | Nazwa pozycji | Opis uszkodzeń | Kwalifik. | Naprawa [rbg] |
|---|---|---|---|---|
| 6 | Drzwi tylne (nieuzbrojone) R | rysa/odprysk | | |

Drzwi tylne P - Rysa/odprysk 1

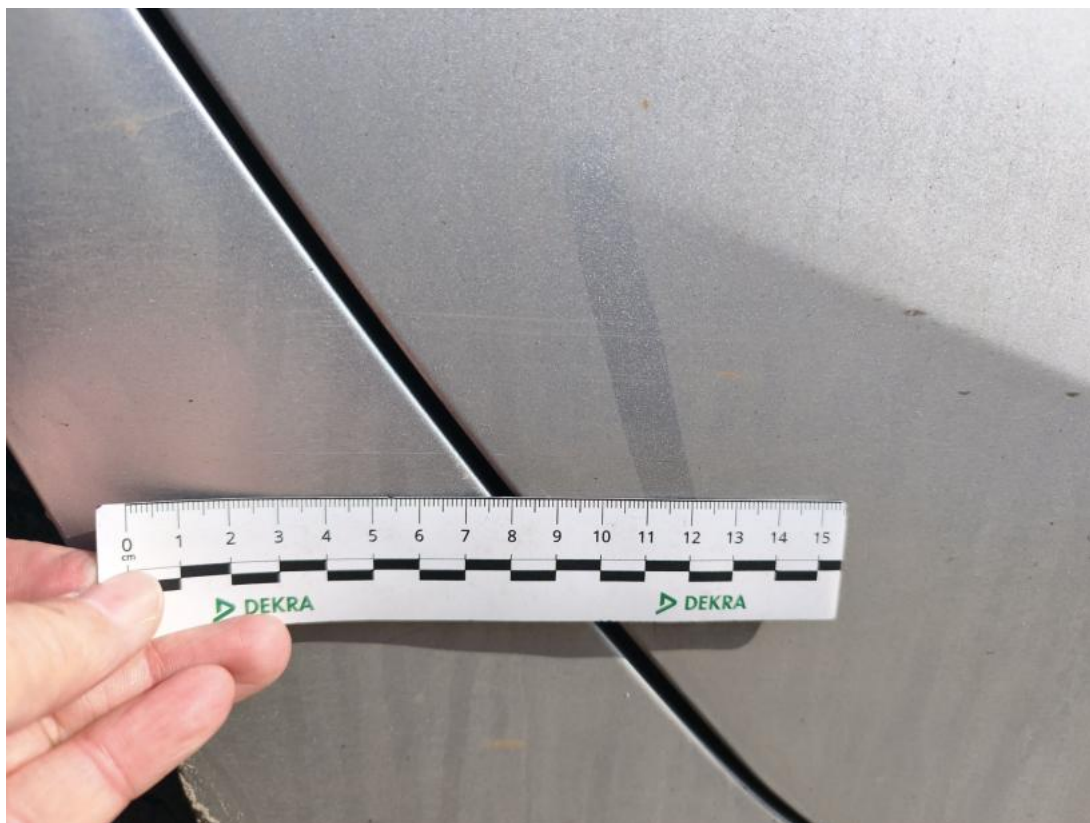
**Fot. 53**

Drzwi tylne P - Rysa/odprysk 2

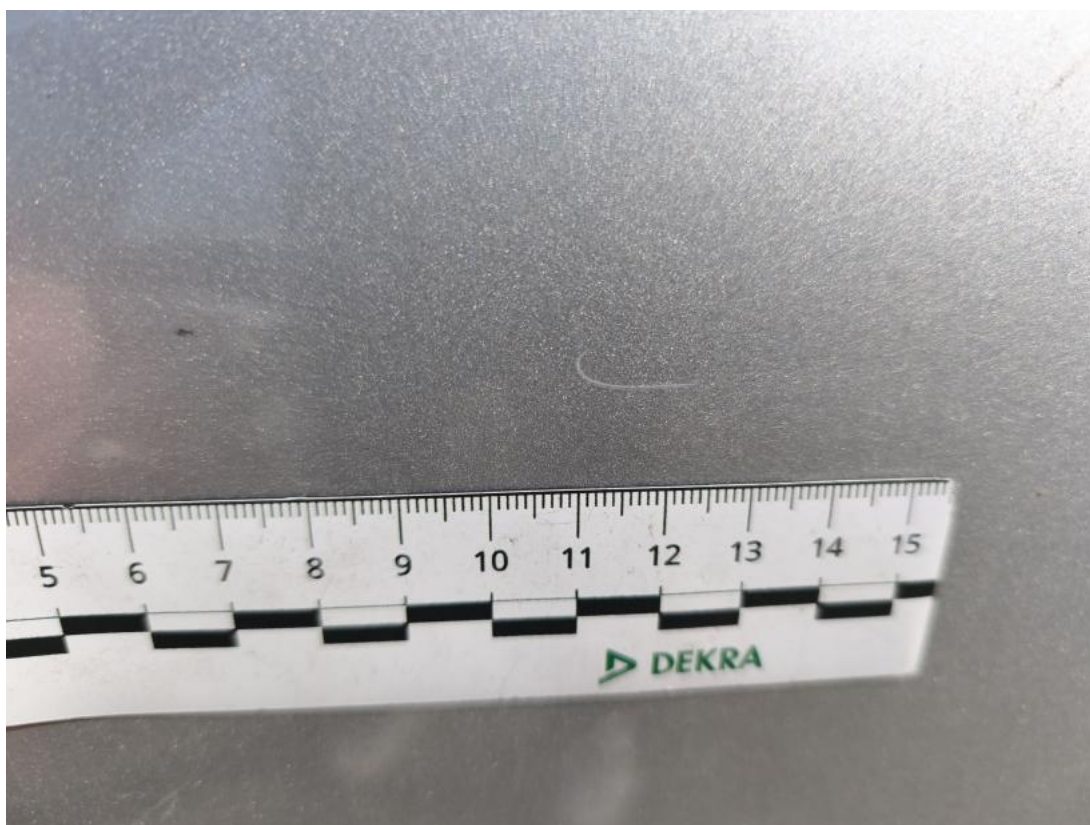
**Fot. 54**

Drzwi tylne P() - Rysa/odprysk 3

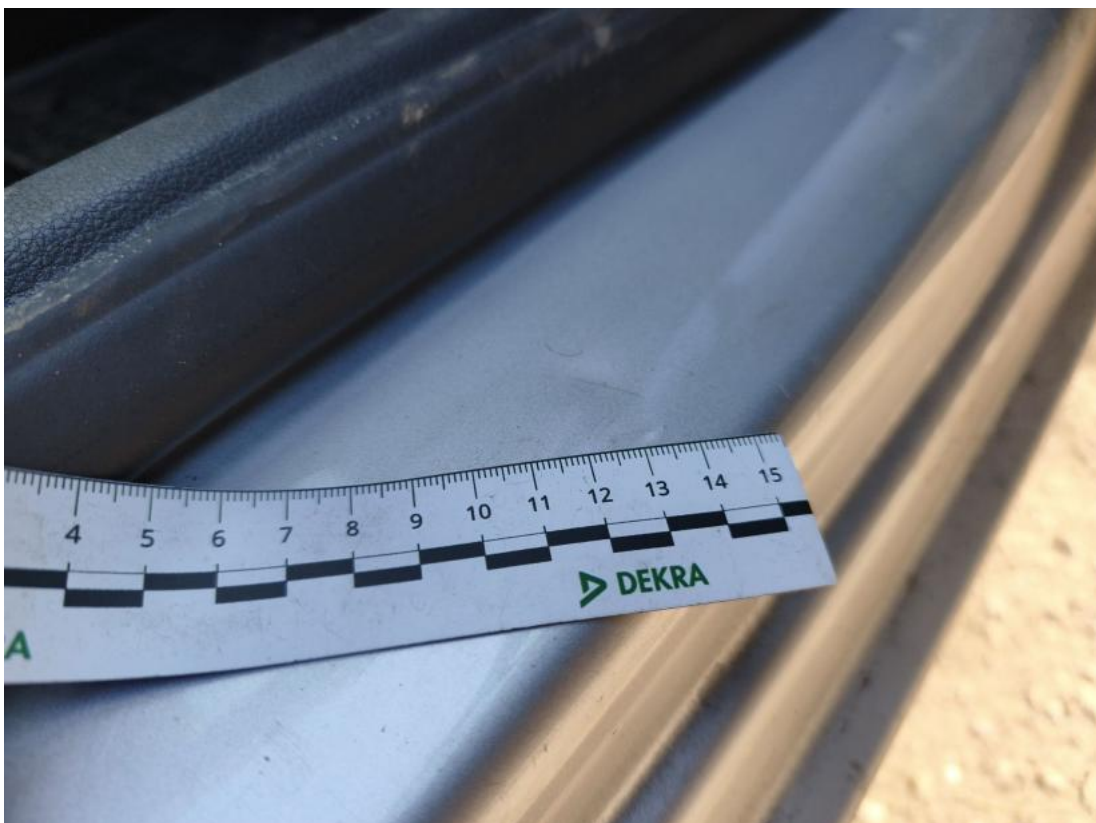
**Fot. 56**

| 8 | Próg R | rysa/odprysk, wgniecenie/odkształcenie | | |

Próg P - Wgniecenie/odkształcenie 1

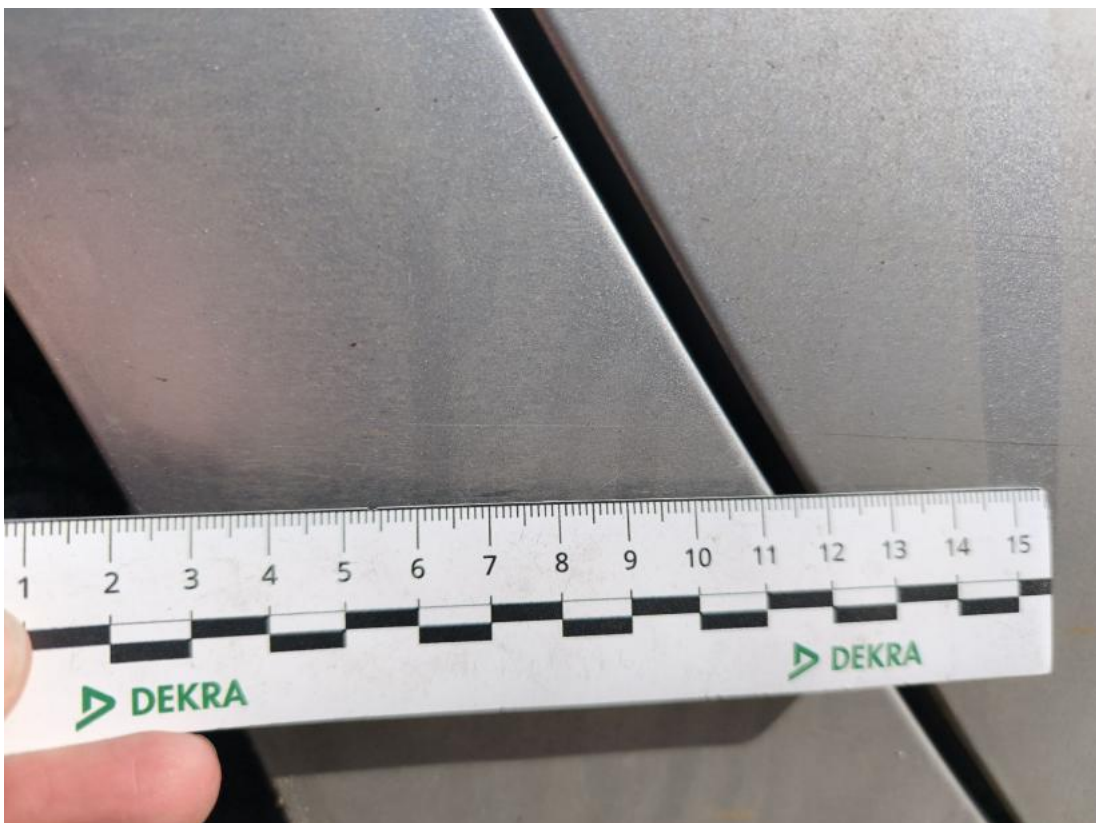
**Fot. 58**

| 11 | Błotnik tylny R | rysa/odprysk | | |

Błotnik tylny P / Ściana boczna P - Rysa/odprysk 1

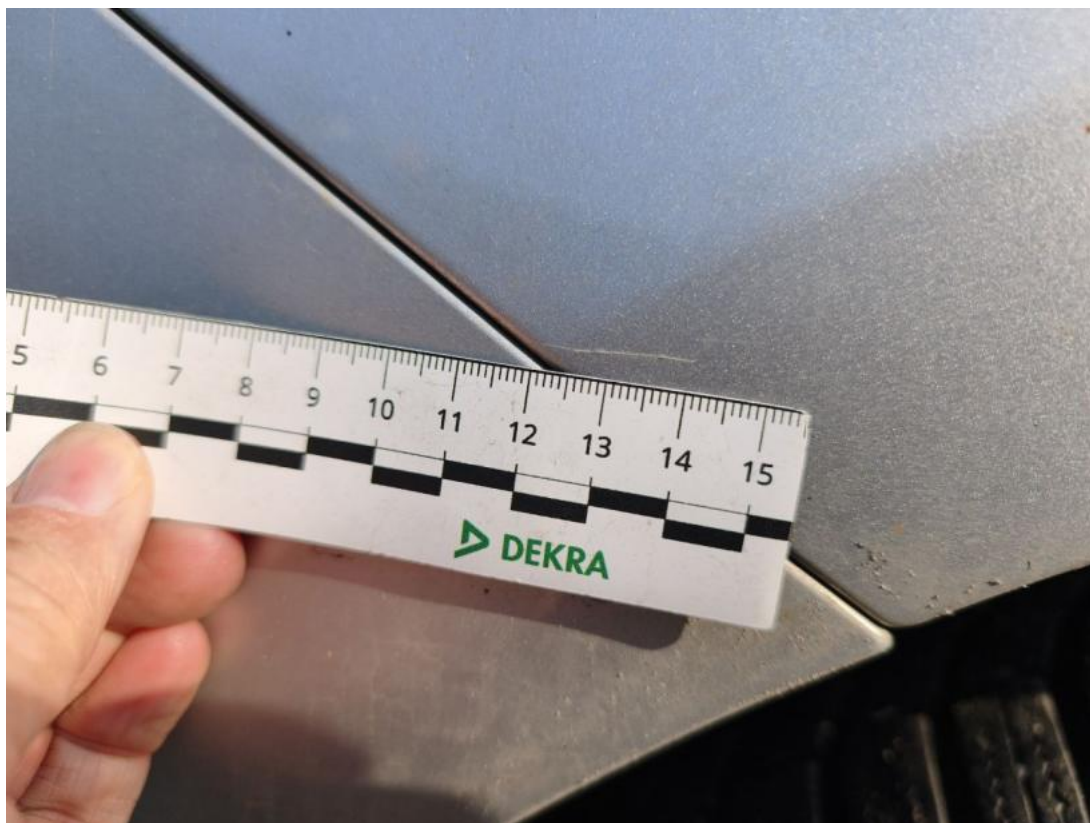
**Fot. 59**

Błotnik tylny P / Ściana boczna P - Rysa/odprysk 2

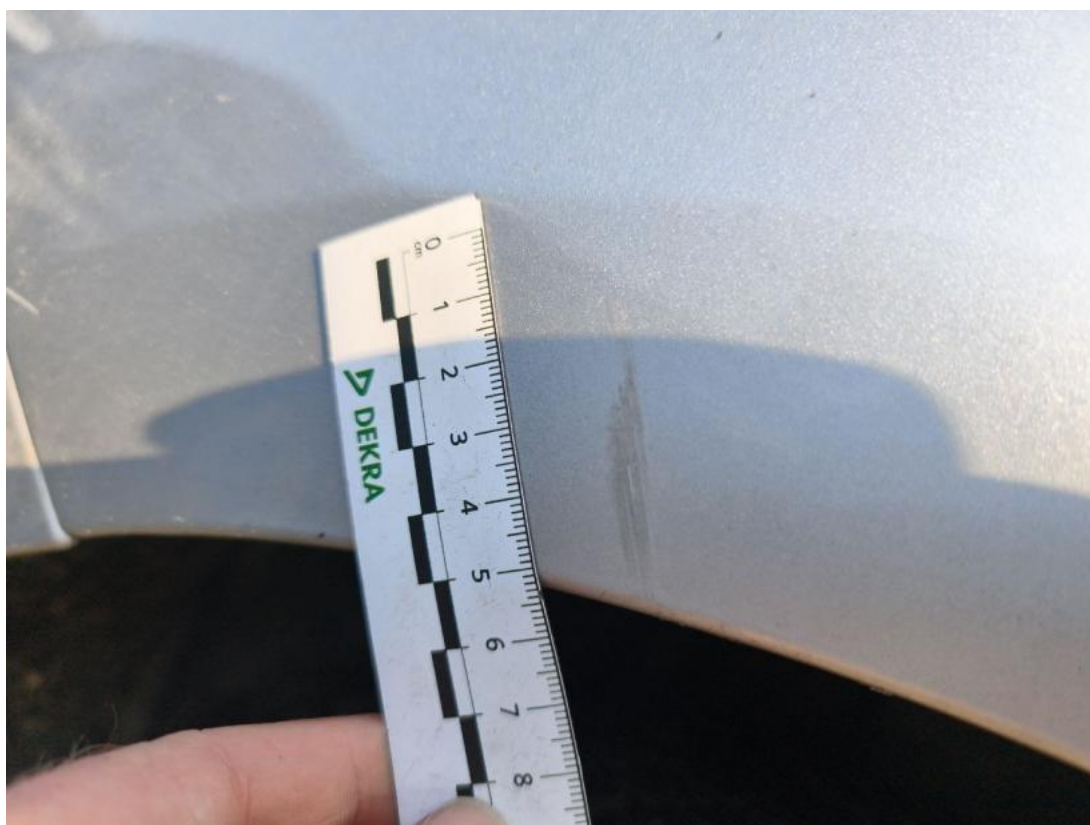
**Fot. 60**

Błotnik tylny P / Ściana boczna P() - Rysa/odprysk 3

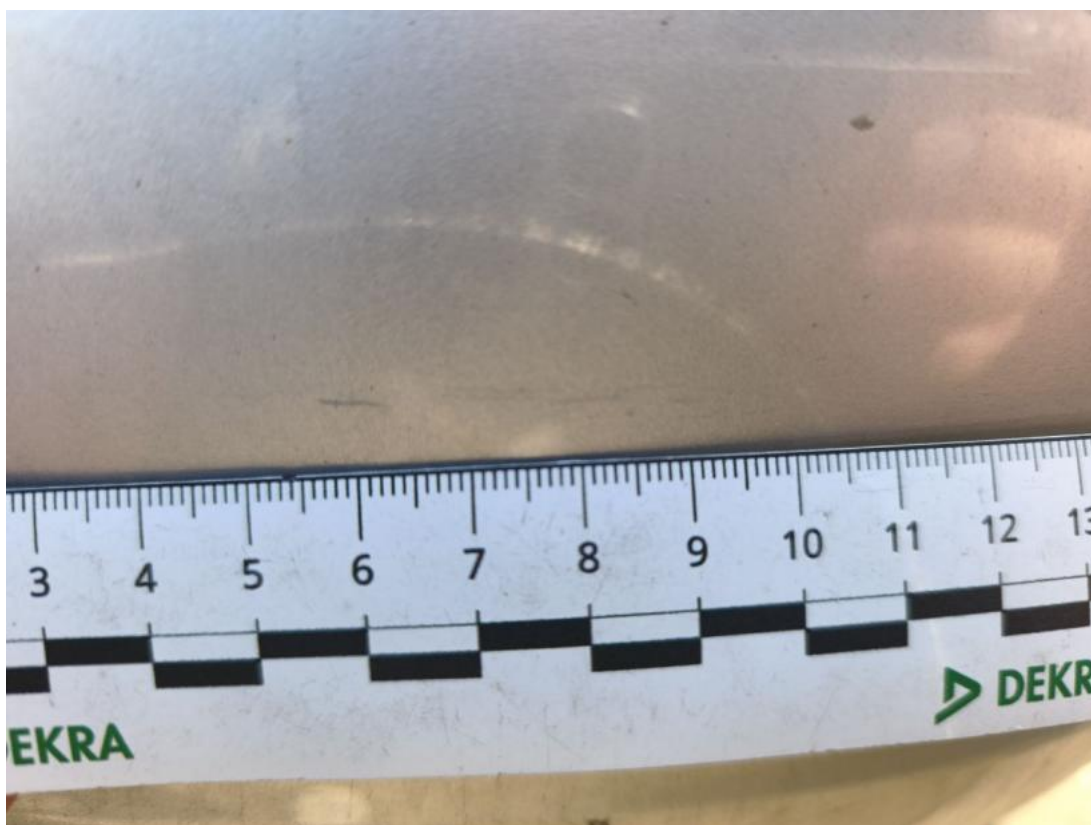
**Fot. 62**

| 9 | Okładzina zderzaka tylnego | rysa/odprysk | | |

Zderzak tylny - Rysa/odprysk 2

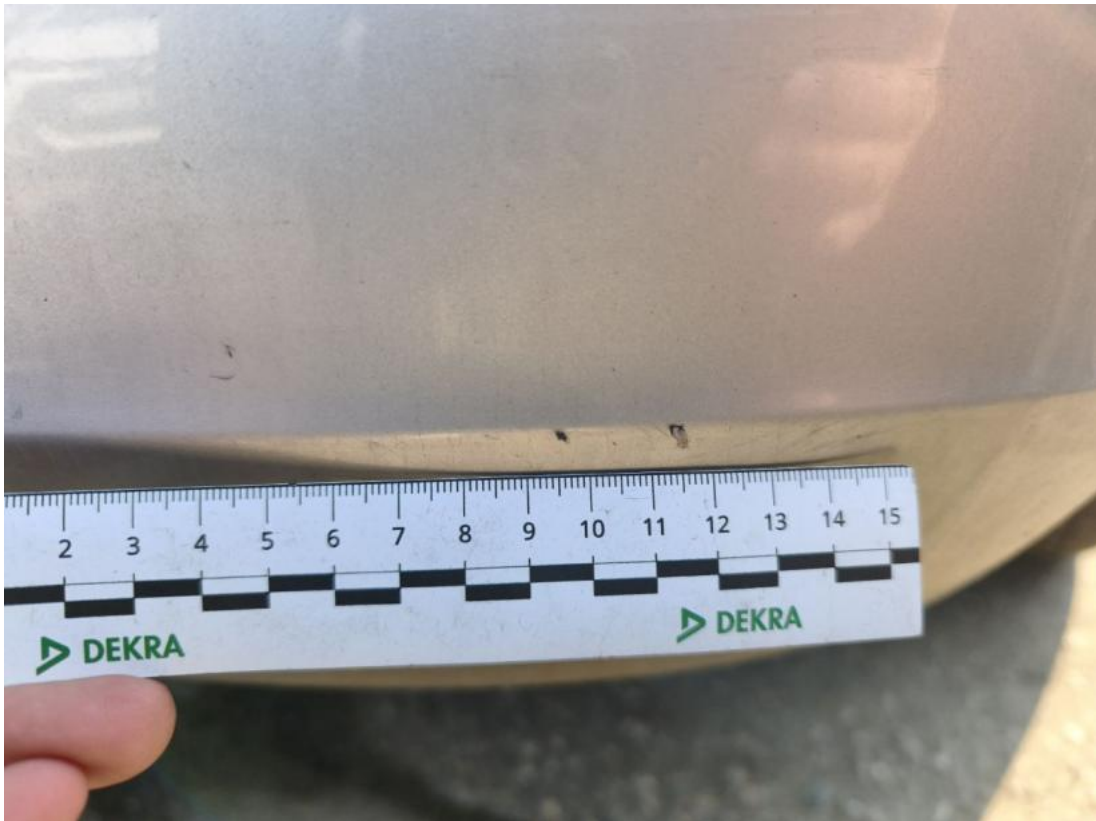
**Fot. 63**

Zderzak tylny() - Rysa/odprysk 3

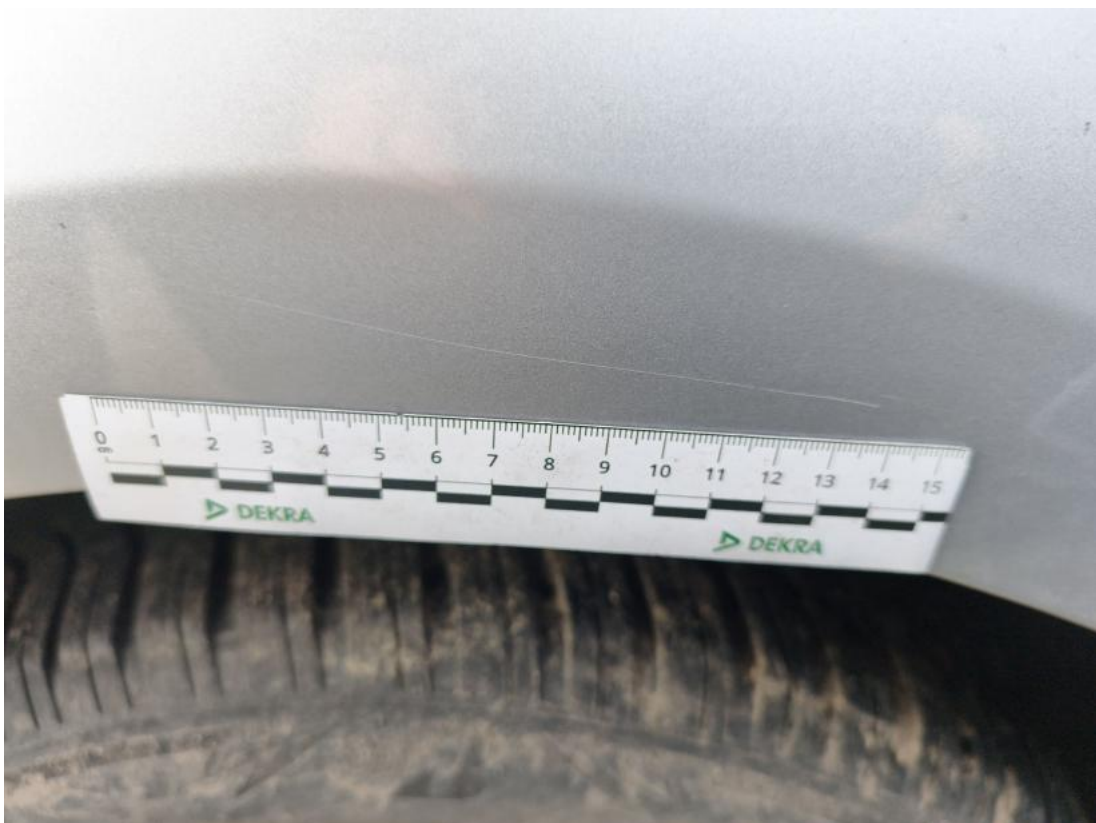
**Fot. 64**

| 10 | Błotnik tylny L | rysa/odprysk | | |

Błotnik tylny L / Ściana boczna L - Rysa/odprysk 1

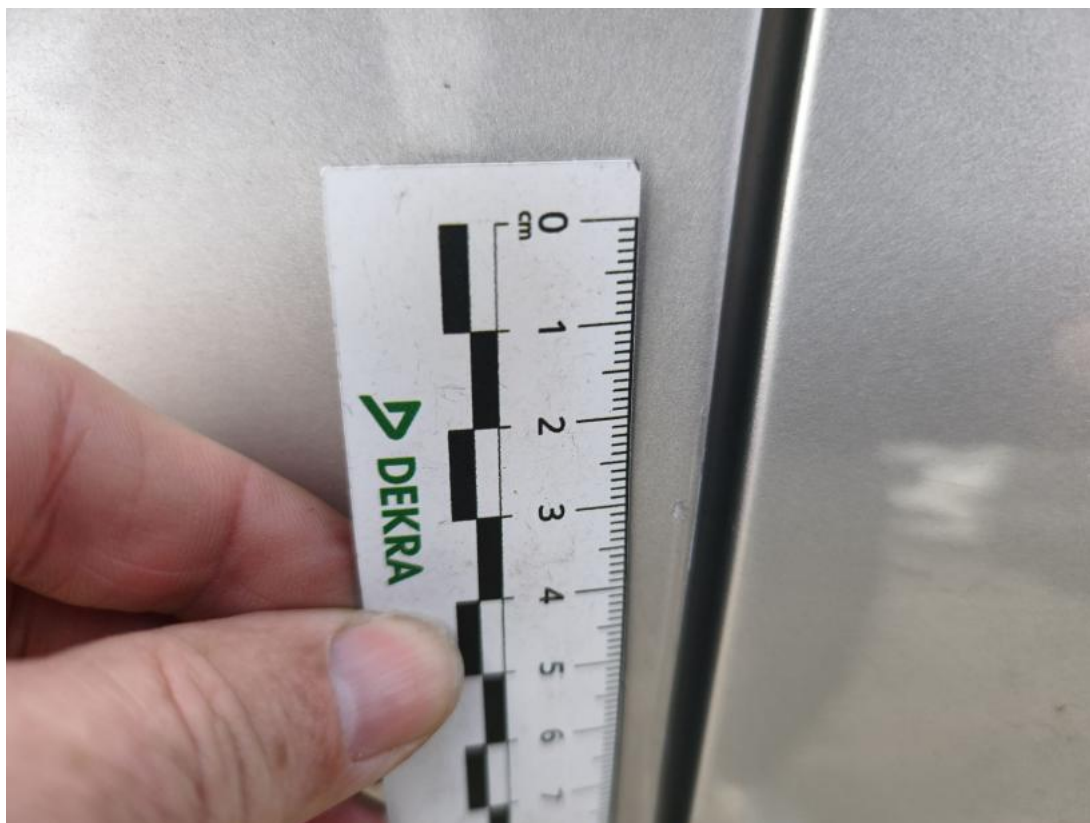
**Fot. 65**

| Poz. | Nazwa pozycji | Opis uszkodzeń | Kwalifik. | Naprawa [rbg] |
|---|---|---|---|---|
| 3 | Drzwi przednie (nieuzbrojone) L | rysa/odprysk | | |

Drzwi przed L - Rysa/odprysk 1

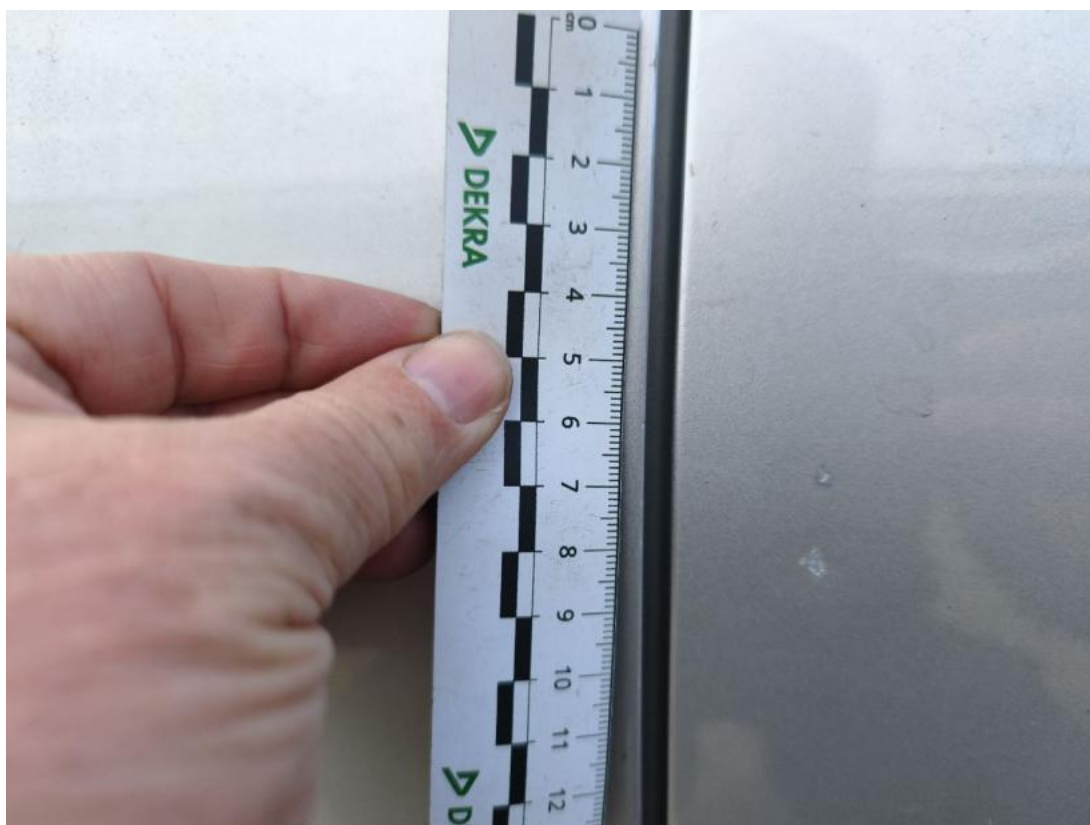
**Fot. 66**

Drzwi przed L() - Rysa/odprysk 3

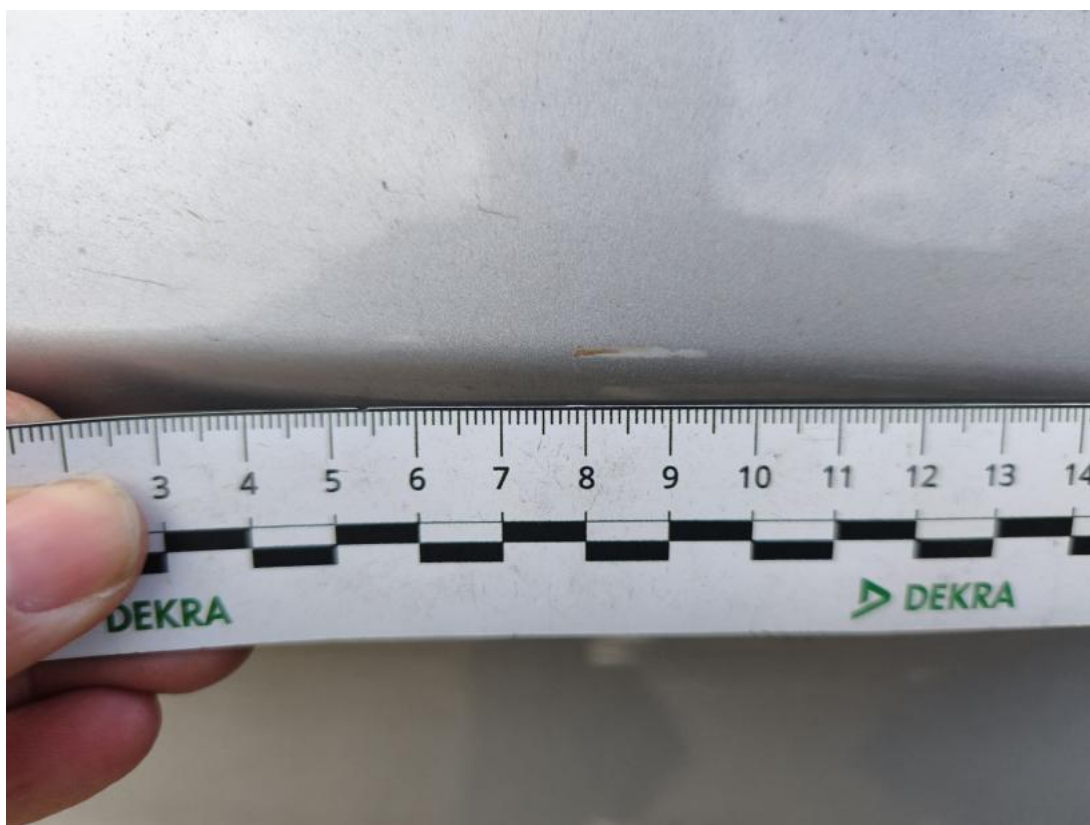
**Fot. 68**

| Poz. | Nazwa pozycji | Opis uszkodzeń | Kwalifik. | Naprawa [rbg] |
|---|---|---|---|---|
| 5 | Drzwi tylne (nieuzbrojone) L | rysa/odprysk, wgniecenie/odkształcenie | | |

Drzwi tylne L - Rysa/odprysk 1

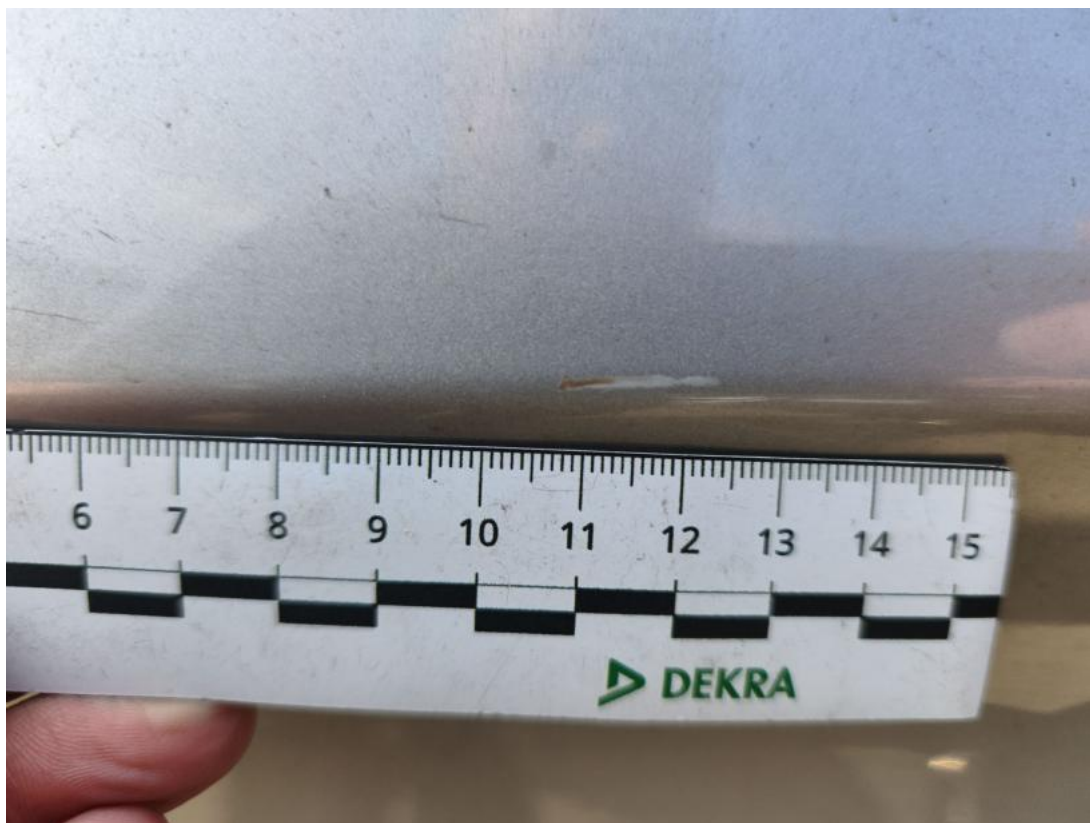
**Fot. 69**

Drzwi tylne L() - Rysa/odprysk 3

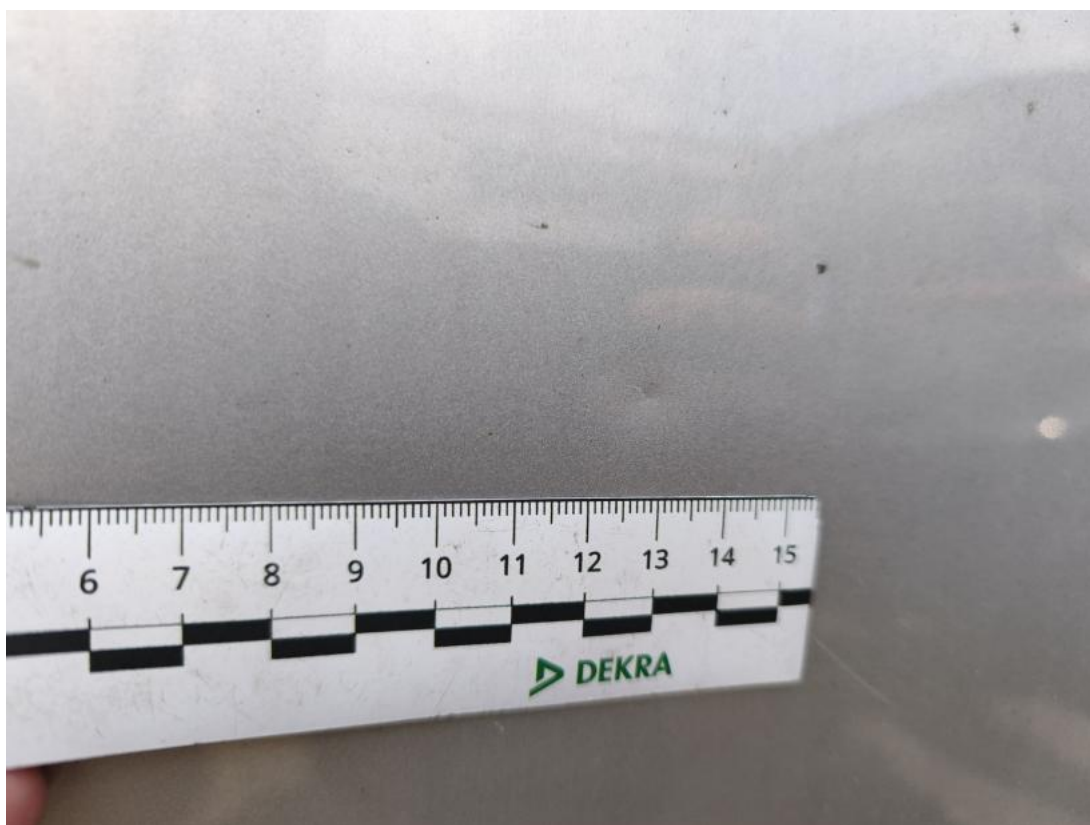
**Fot. 70**

Drzwi tylne L - Wgniecenie/odkształcenie 1
