## Raport z oględzin pojazdu

| Numer raportu | 425157/3/26-9571 | Data raportu | 09-04-2026 |

| Marka, model | OPEL Astra V Sports Tourer 1... |
| Numer rejestracyjny | WD1483U |

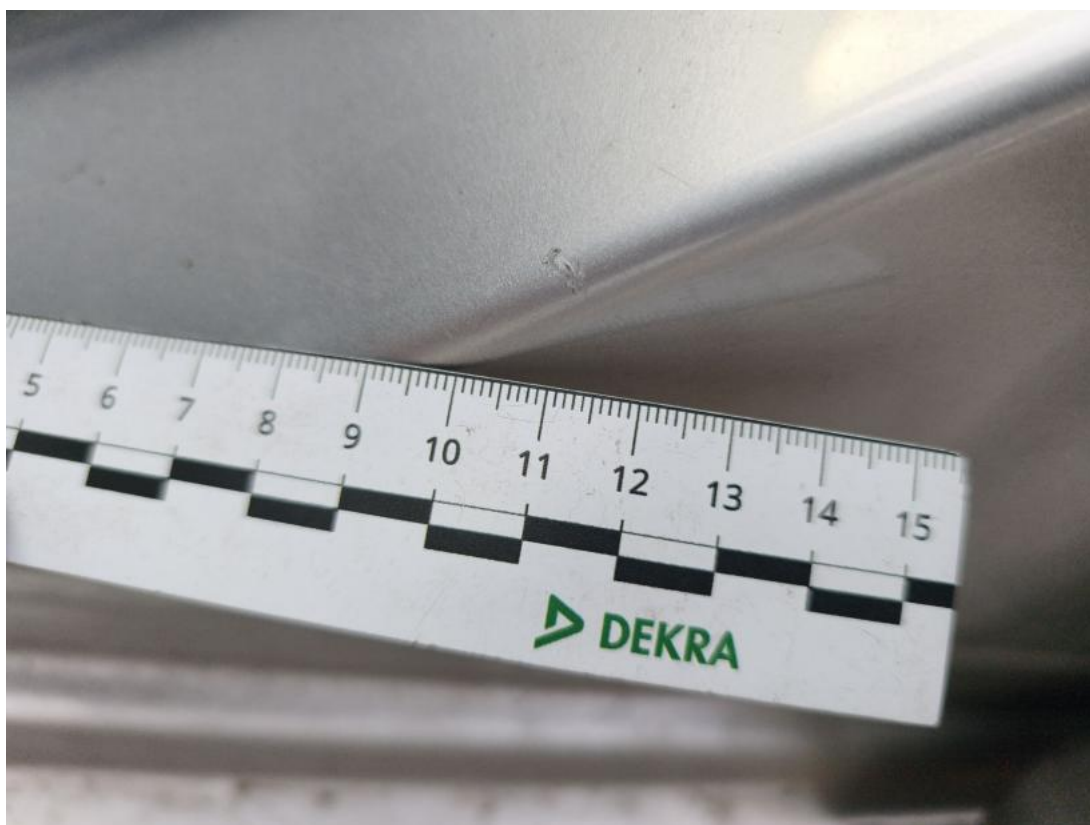
**Fot. 72**

| 7 | Próg L | rysa/odprysk | | |

Próg L - Rysa/odprysk 1

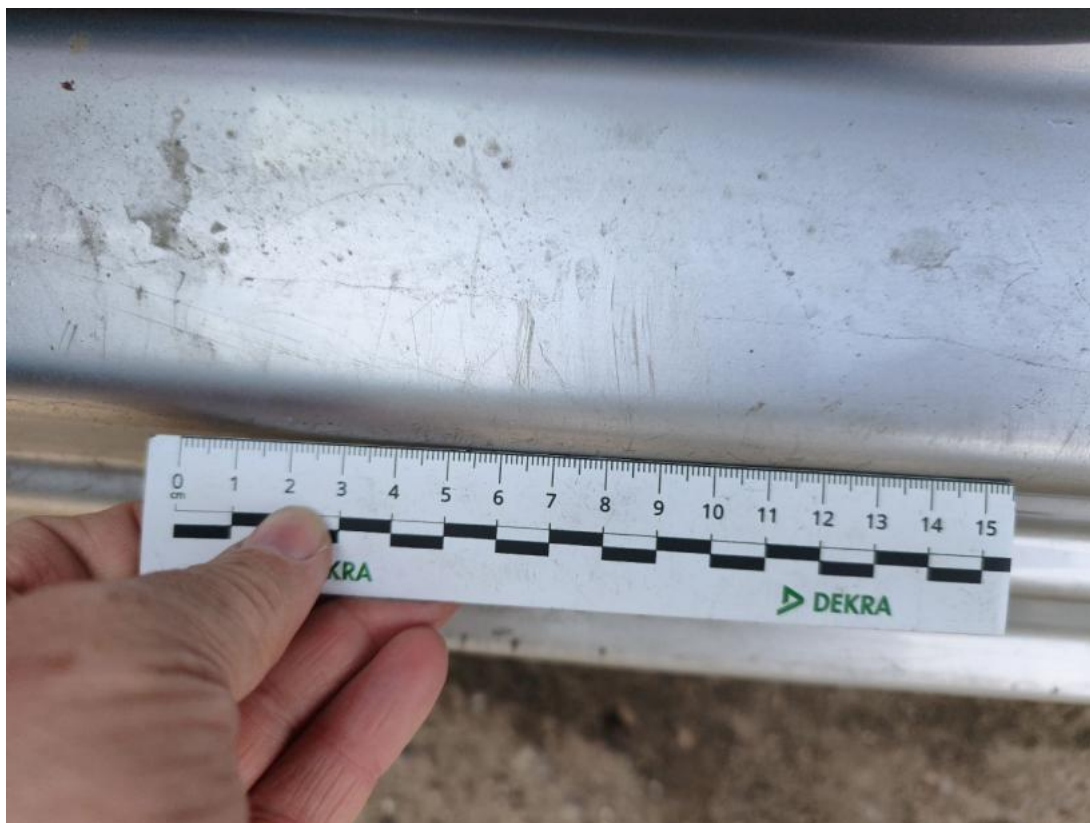
**Fot. 73**

Próg L() - Rysa/odprysk 3
