## Ocena stanu technicznego pojazdu

| | <b>OPEL, Astra K, Edition Start/Stop</b> | | | | hatchback |
| WD3896P | W0VBD6EV2MG007149 | | 12-04-2021/2020 | 25-03-2027 | biały/2-warstwowy uni |

**Data oględzin:** 09-04-2026

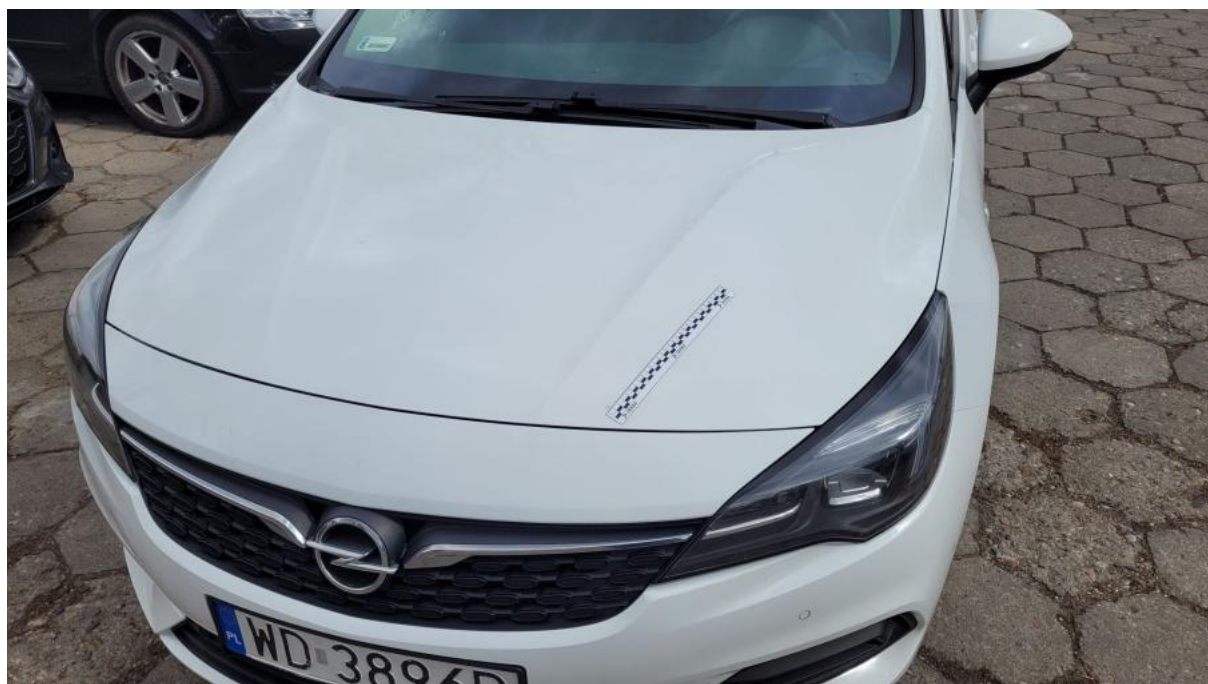
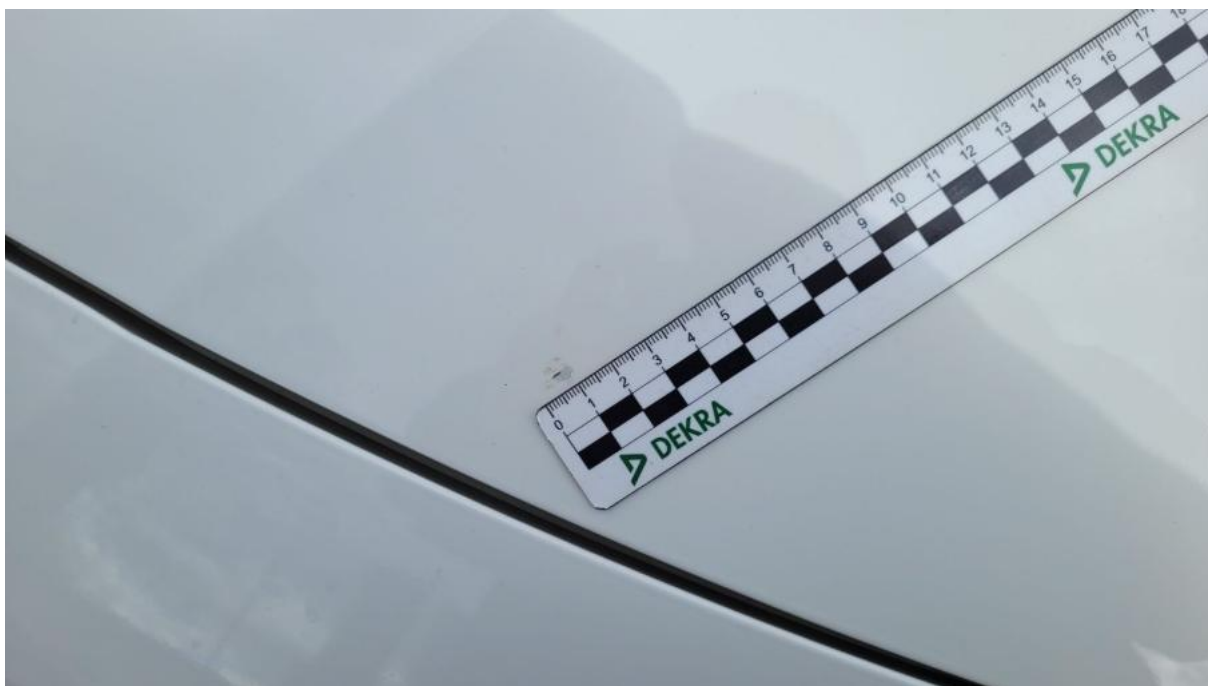
**Fot. 38**  
Pokrywa komory silnika - zdjęcie poglądowe 1

Pokrywa komory silnika - zdjęcie poglądowe 2

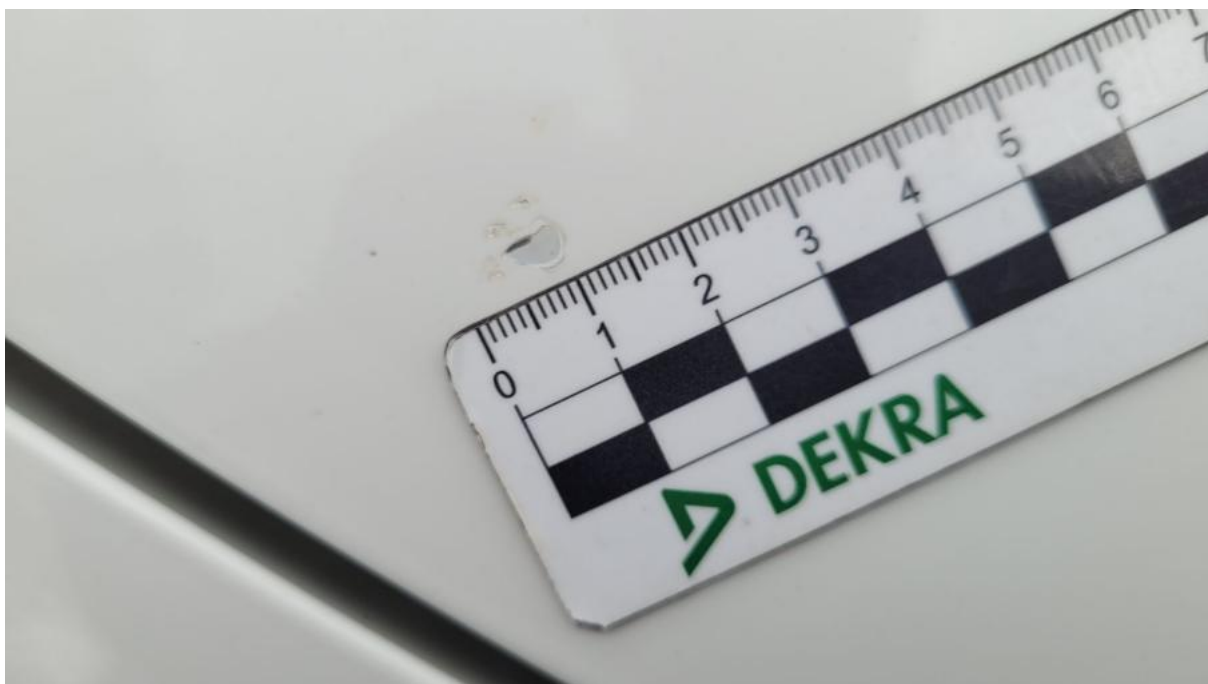
**Fot. 40**

| Poz. | Nazwa części | Nr katalogowy | Opis uszkodzenia | Czas [rbg] |
|---|---|---|---|---|
| 2 | Pokrywa | | odpryski lakieru | |

Pokrywa komory silnika - Rysa/odprysk 1

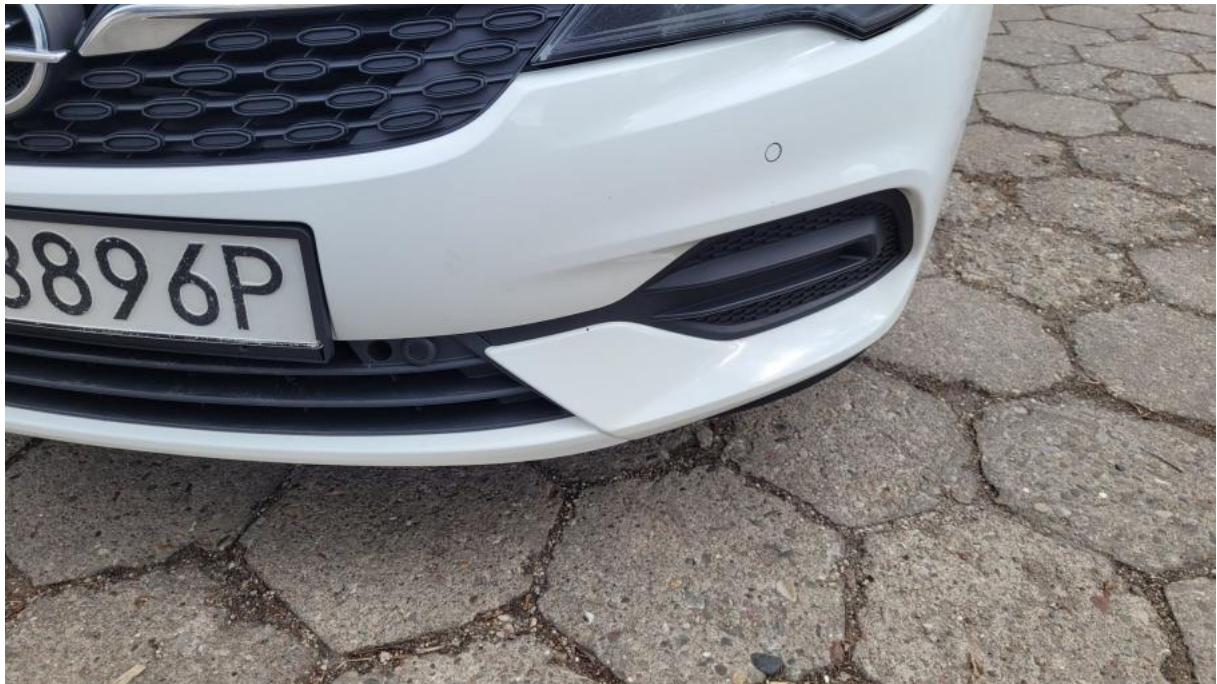
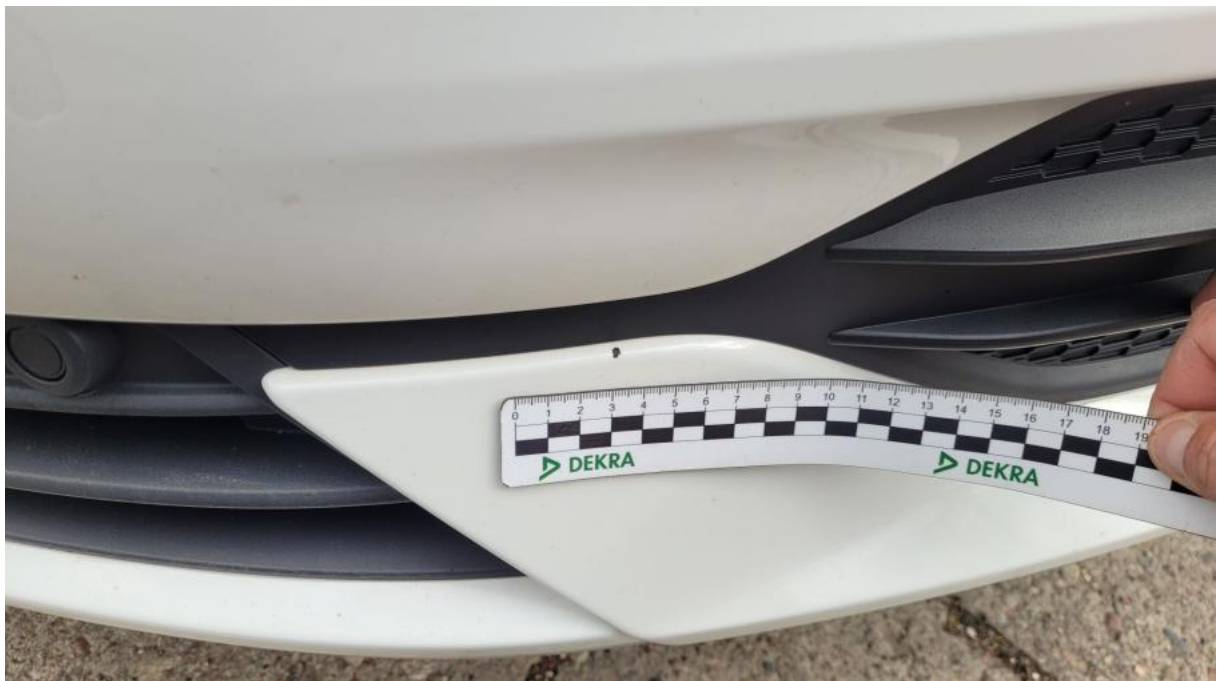
Zderzak przedni cz L - zdjęcie pogładowe 1

Zderzak przedni cz L - zdjęcie pogładowe 2

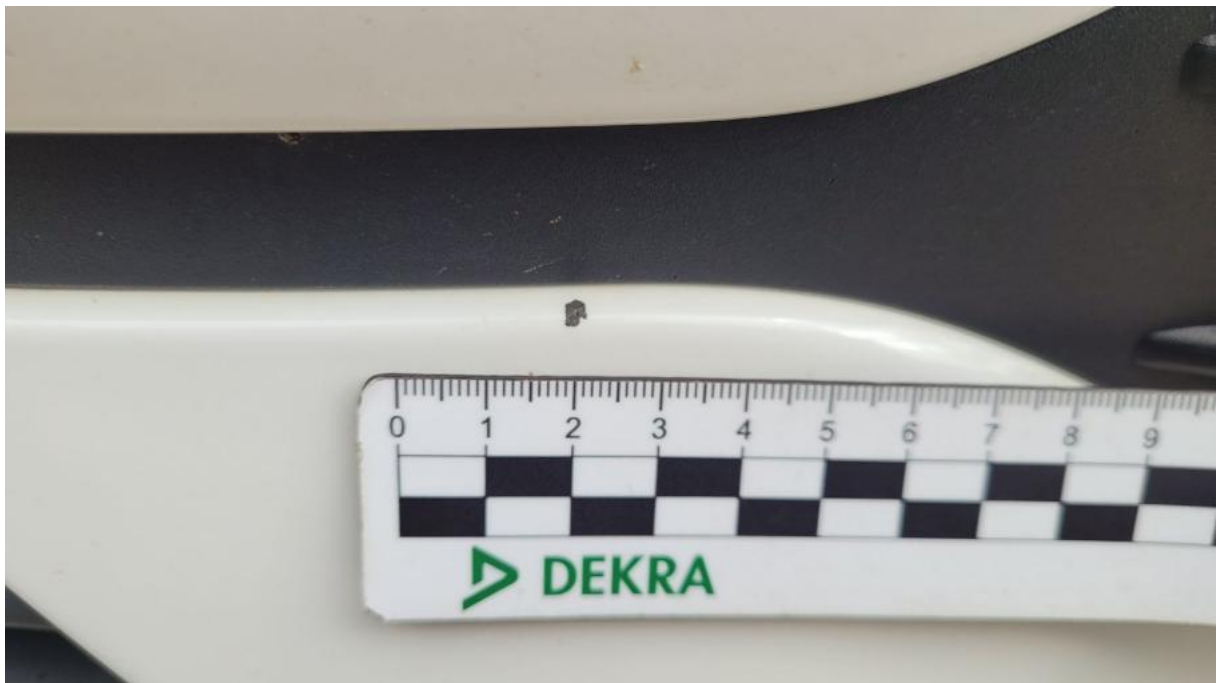
**Fot. 43**

| Poz. | Nazwa części | Nr katalogowy | Opis uszkodzenia | Czas [rbg] |
|---|---|---|---|---|
| 3 | Zderzak PRZ | | odpryski lakieru | |

Zderzak przedni cz L - Rysa/odprysk 1

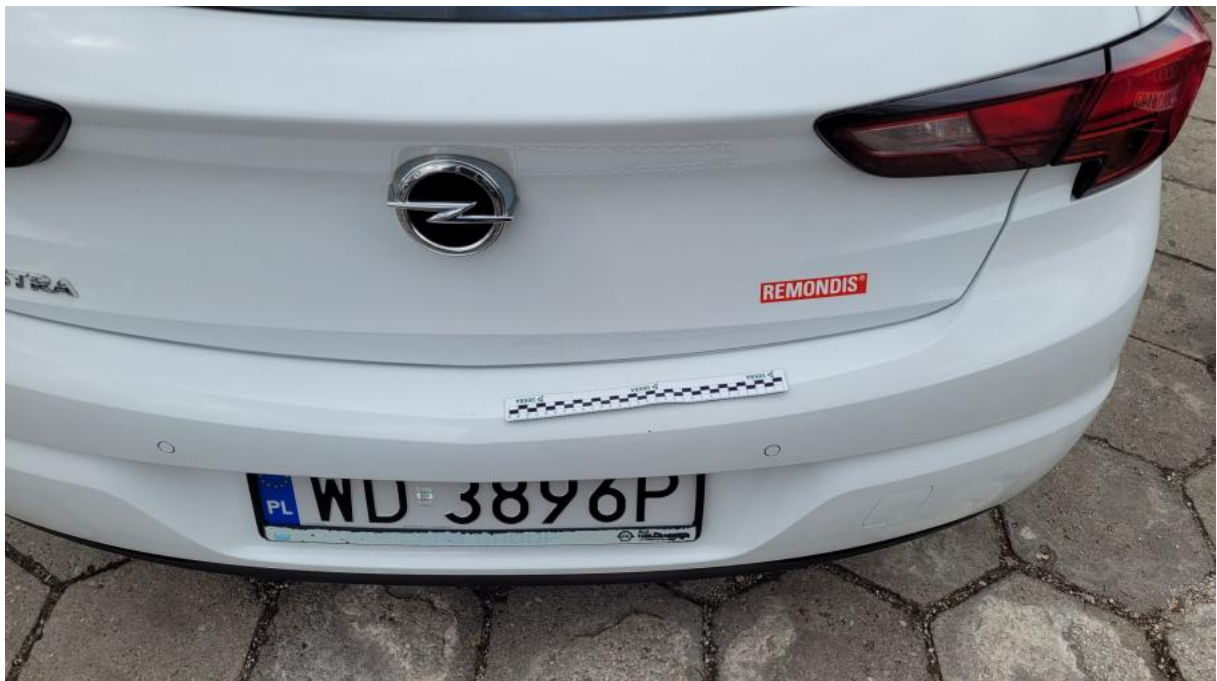
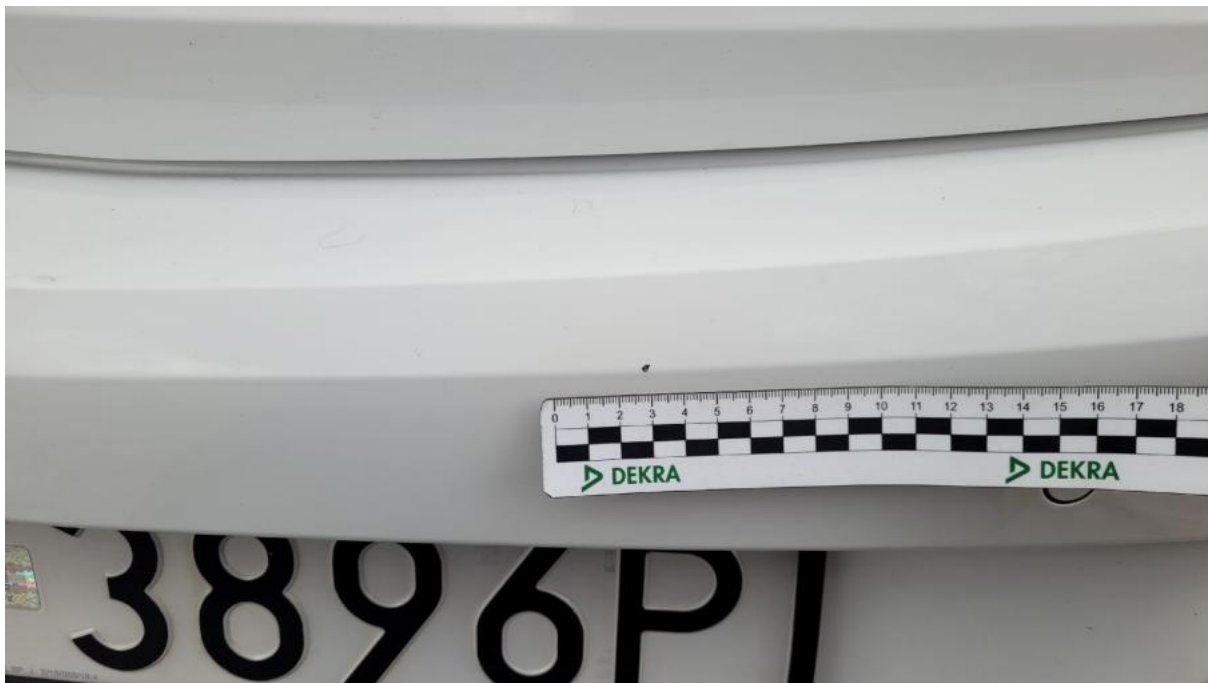
Zderzak tylny cz górna - zdjęcie poglądowe 1

Zderzak tylny cz górna - zdjęcie poglądowe 2

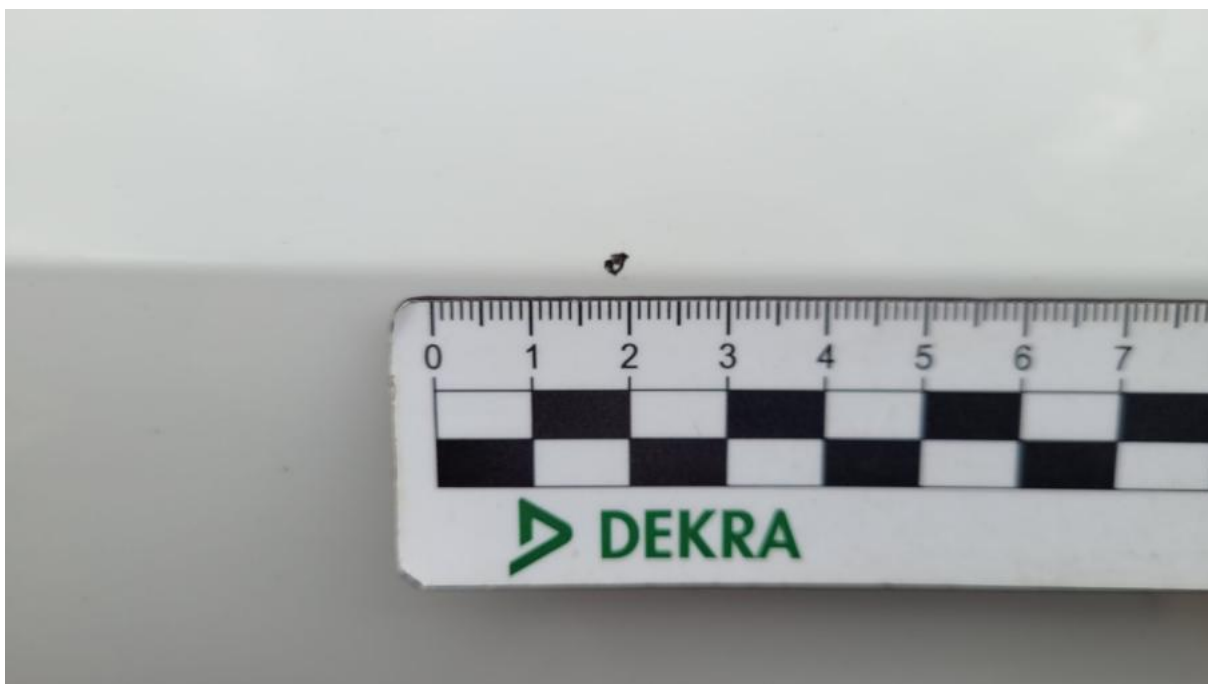
**Fot. 46**

| Poz. | Nazwa części | Nr katalogowy | Opis uszkodzenia | Czas [rbg] |
|---|---|---|---|---|
| 4 | Zderzak TYŁ | | odpryski lakieru | |

Zderzak tylny cz górna - Rysa/odprysk 1

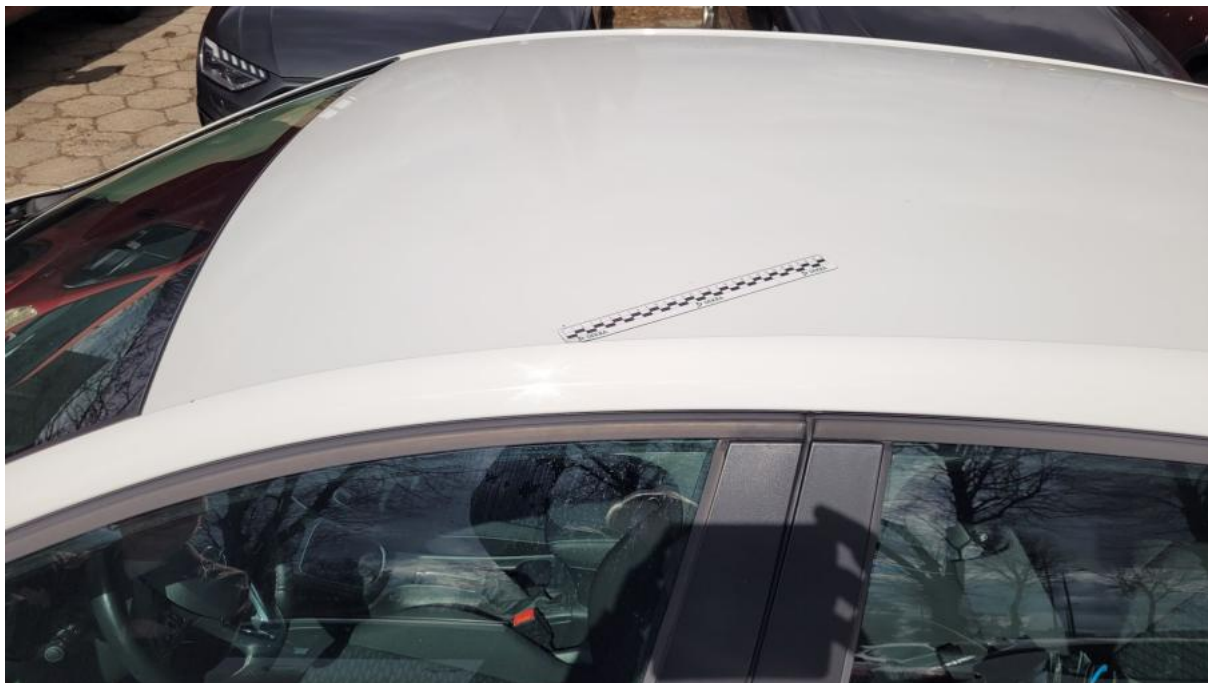
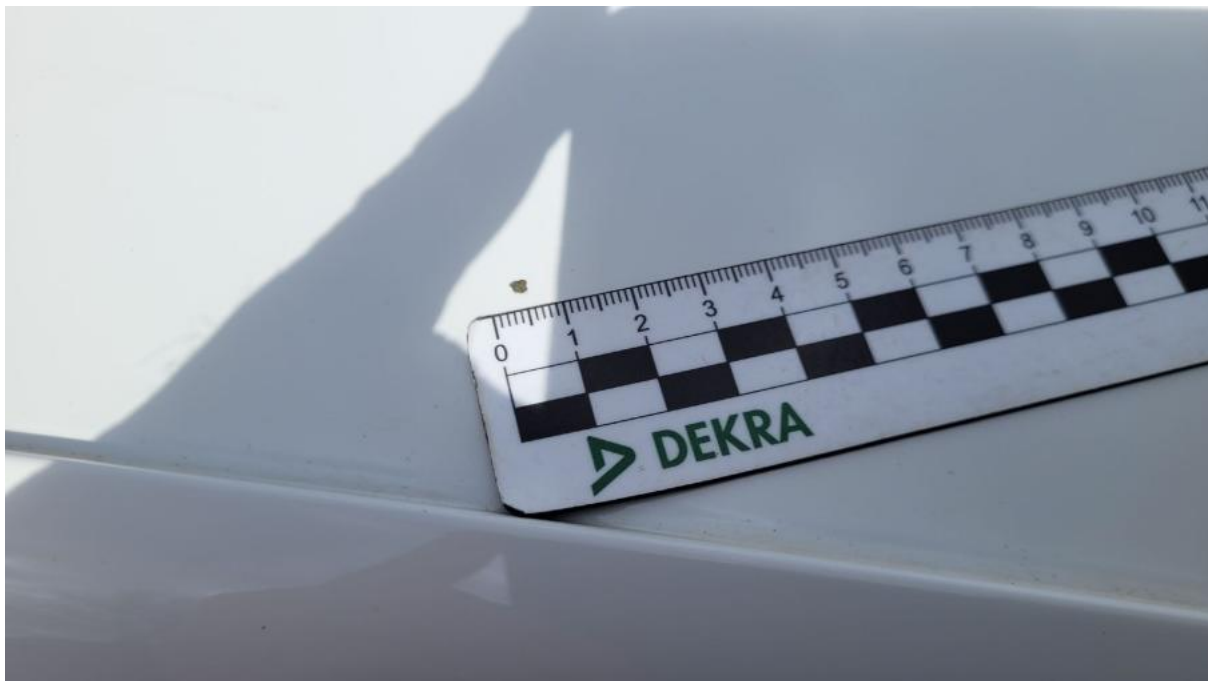
Dach - zdjęcie pogładowe 1

Dach - zdjęcie pogładowe 2

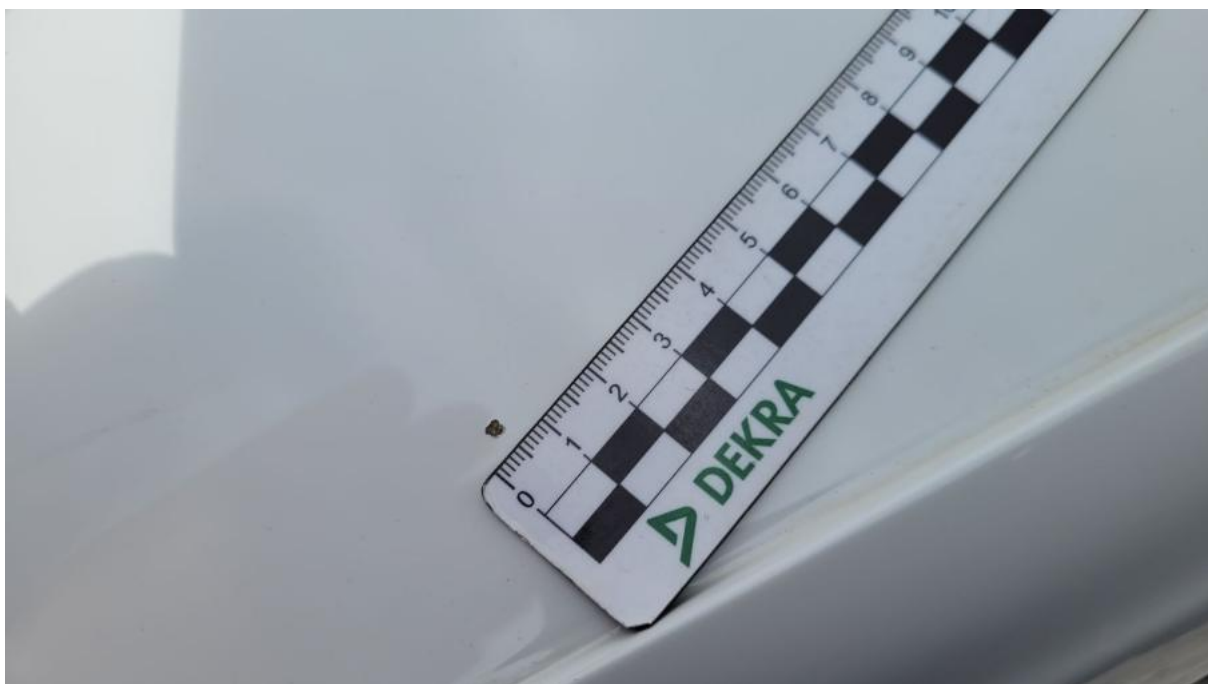
**Fot. 49**

| Poz. | Nazwa części | Nr katalogowy | Opis uszkodzenia | NS [%] |
|---|---|---|---|---|
| 2 | Dach | | odpryski lakieru | |

Dach - Rysa/odprysk 1

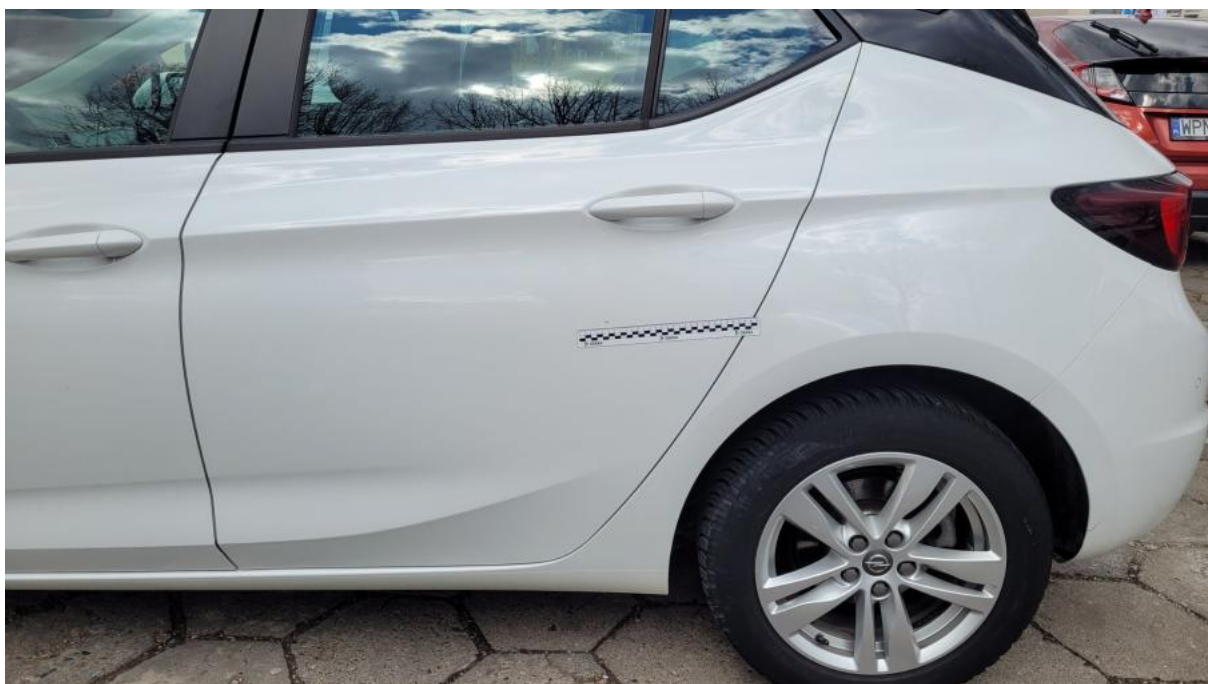
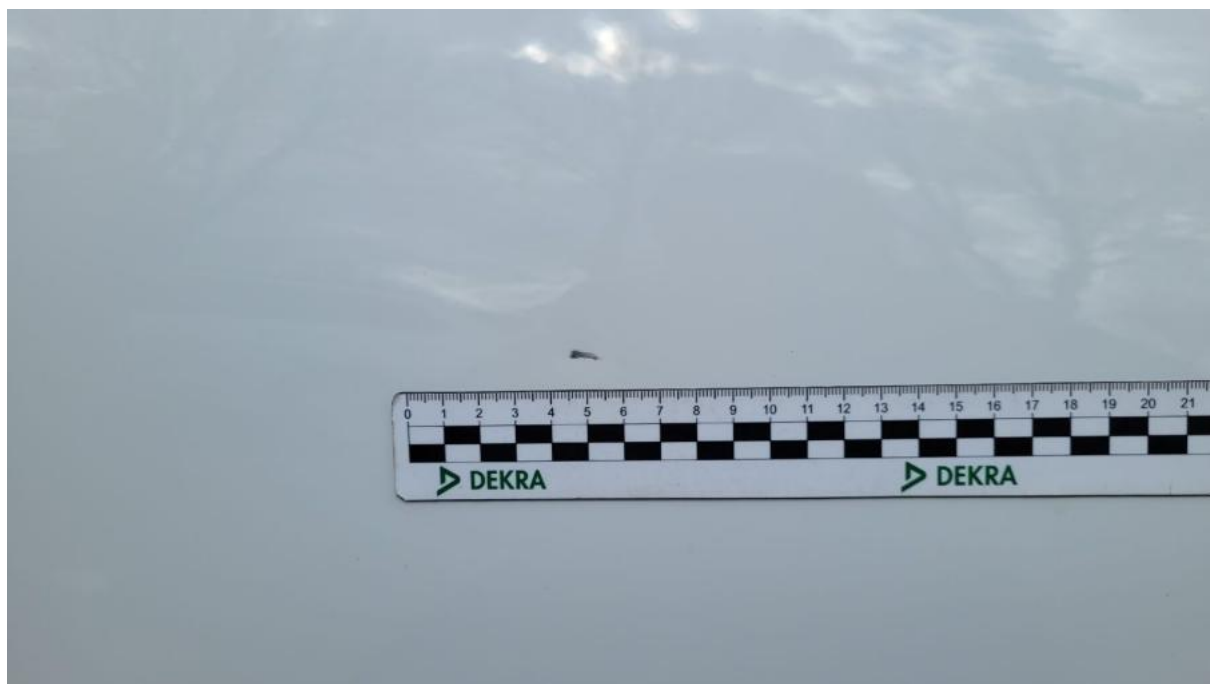
Drzwi tylne L - zdjęcie poglądowe 1

Drzwi tylne L - zdjęcie pogładowe 2

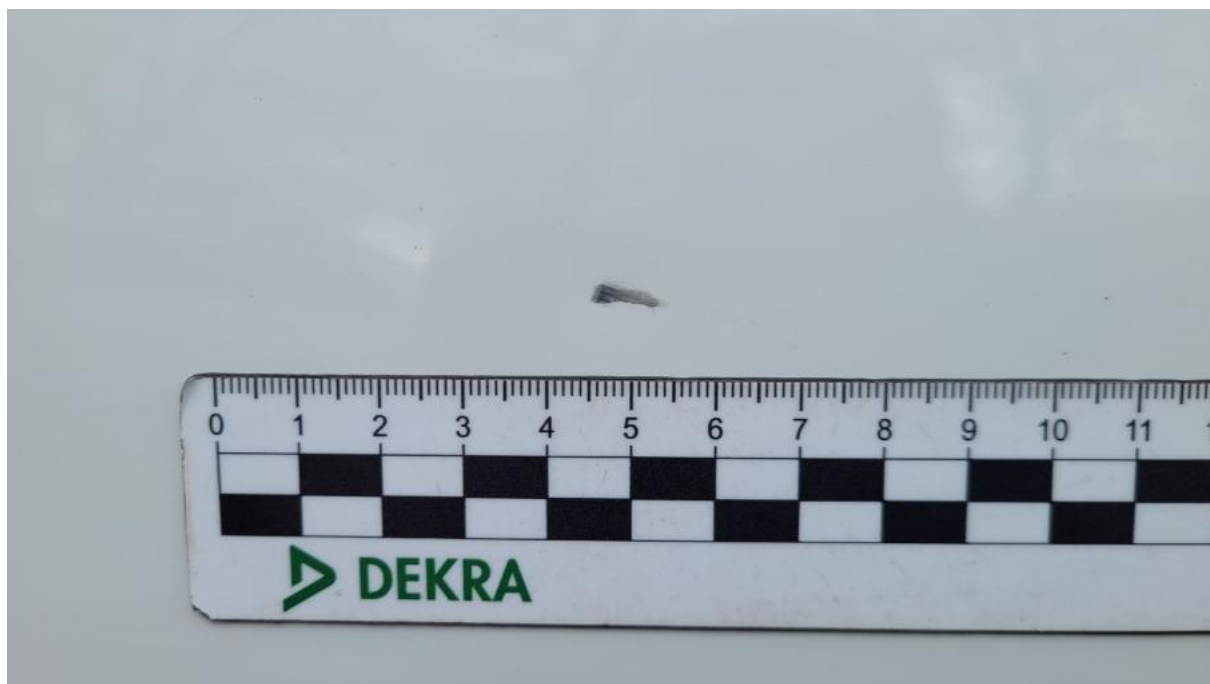
**Fot. 52**

| Poz. | Nazwa części | Nr katalogowy | Opis uszkodzenia | Czas [rbg] |
|---|---|---|---|---|
| 1 | Drzwi T L | | zarysowanie | |

Drzwi tylne L - Rysa/odprysk 1

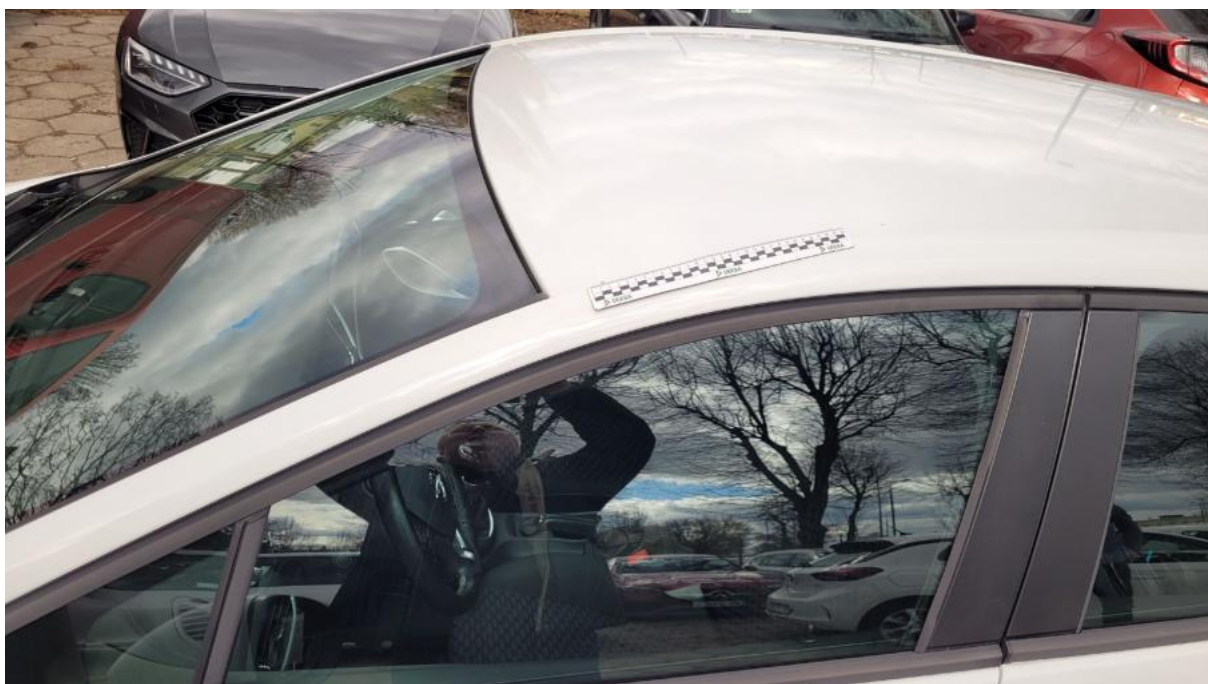
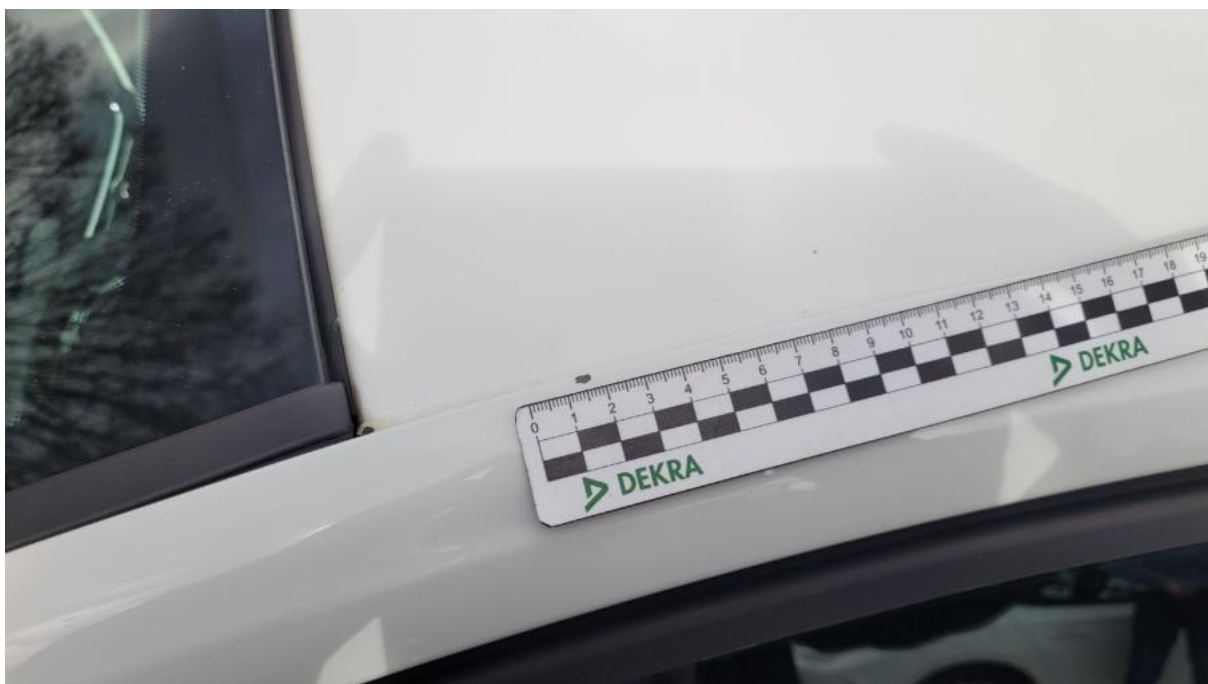
Słupek przedni L - zdjęcie poglądowe 1

Słupek przedni L - zdjęcie poglądowe 2

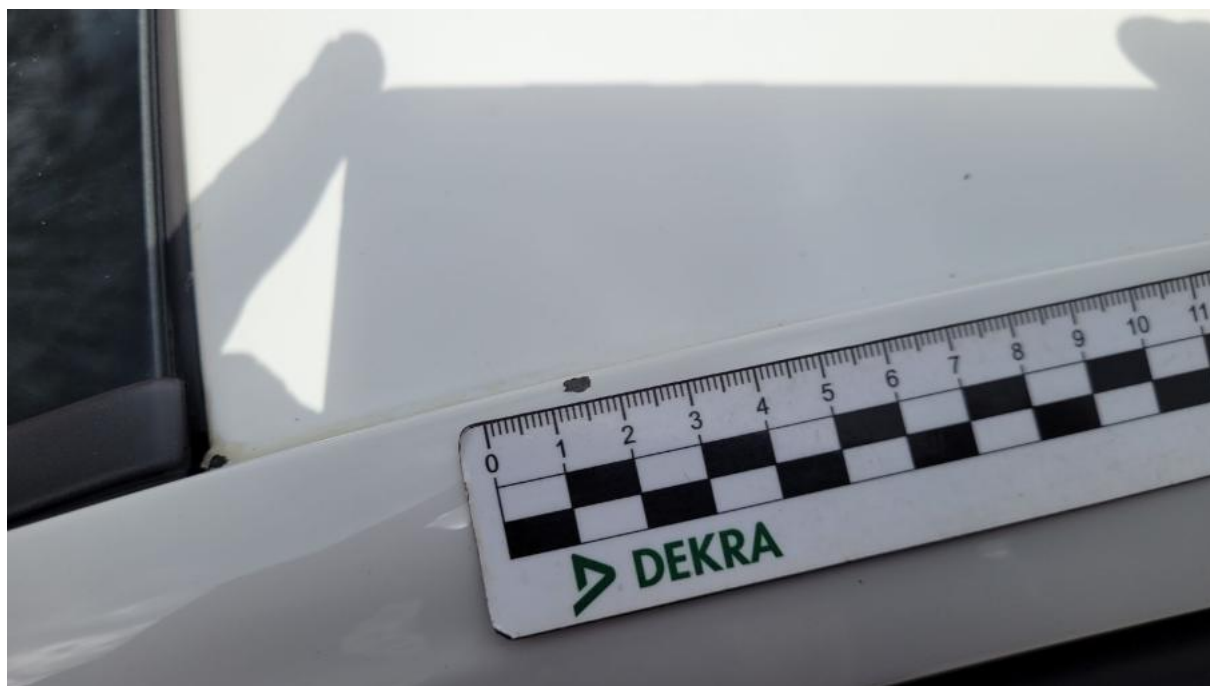
**Fot. 55**

| Poz. | Nazwa części | Nr katalogowy | Opis uszkodzenia | NS [%] |
|---|---|---|---|---|
| 1 | Słupek (A) PL | | odpryski lakieru | |

Słupek przedni L - Rysa/odprysk 1
