## Raport z oględzin pojazdu

| Numer raportu | 219882/7/26-11401 | Data raportu | 10-07-2026 |

| Marka, model | OPEL Astra V Sports Tourer 1... |
| Numer rejestracyjny | PO9GN89 |

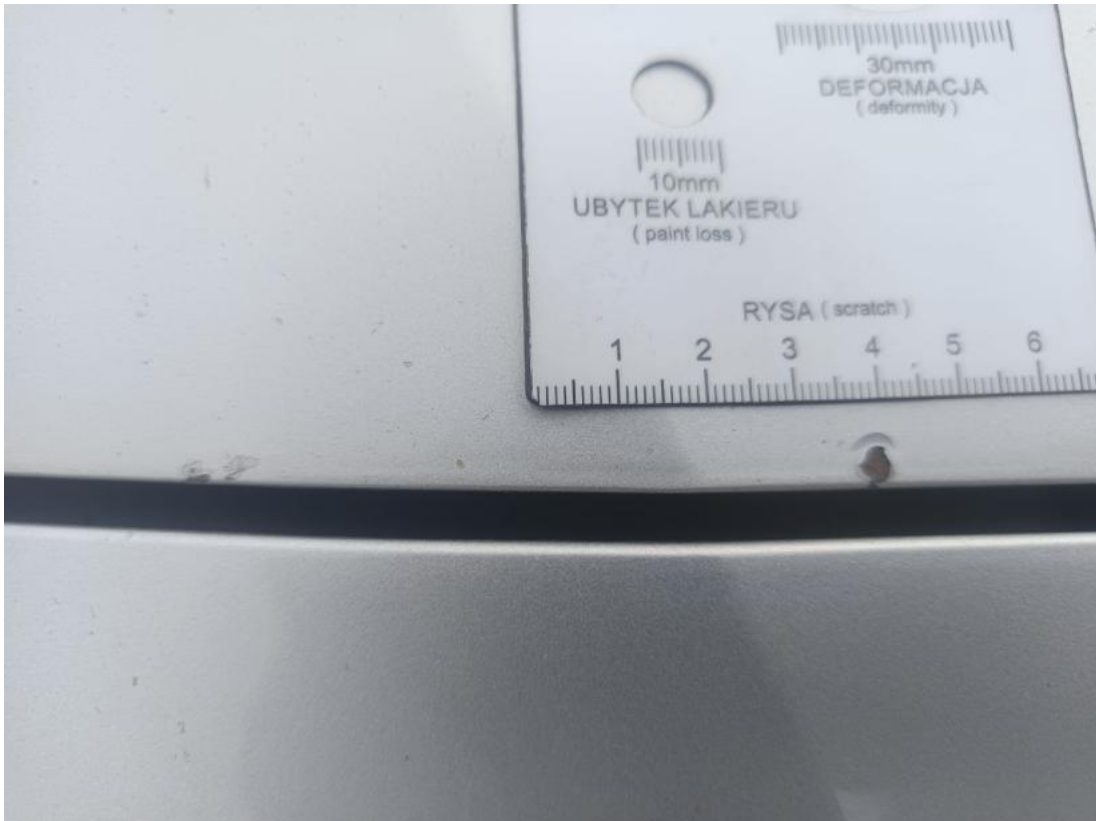
**Fot. 41**

| 1 | Pokrywa przednia | rysa/odprysk, ślady korozji | NA | 0.5 |

Pokrywa komory silnika - Rysa/odprysk 1

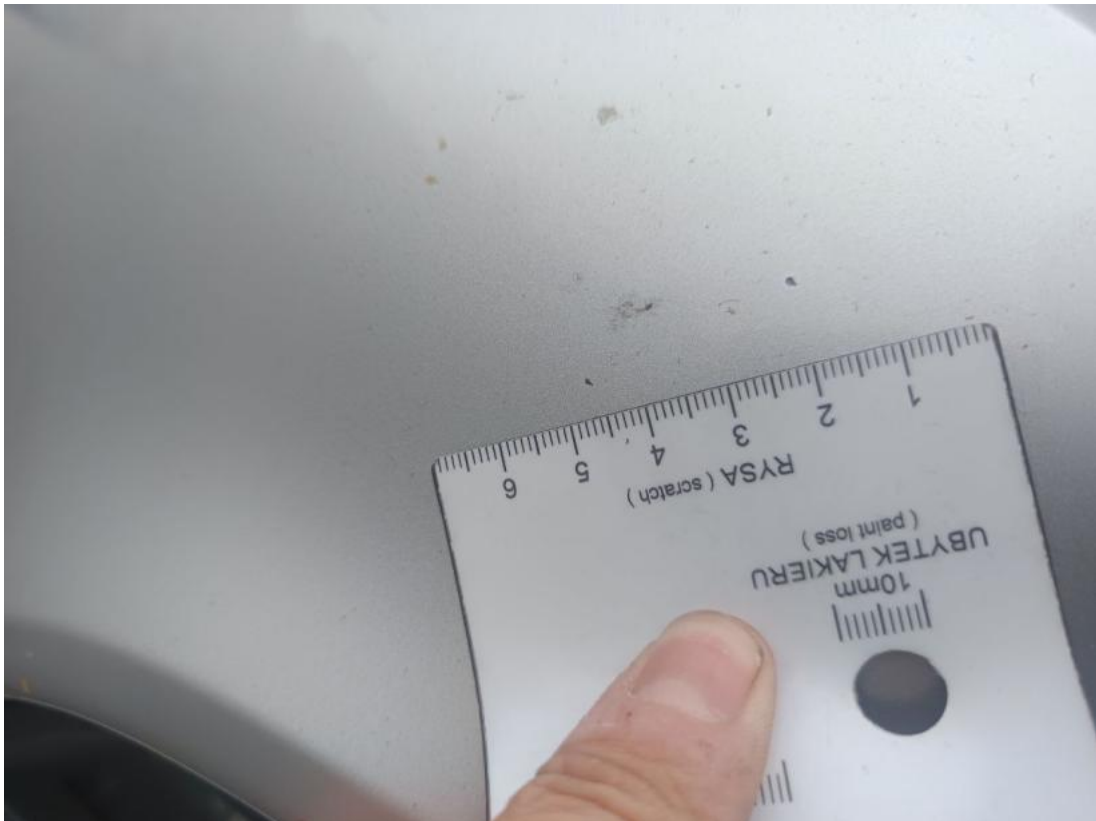
**Fot. 43**

| 3 | Okladzina zderzaka przedniego | rysa/odprysk | | |

Zderzak - Rysa/odprysk 1

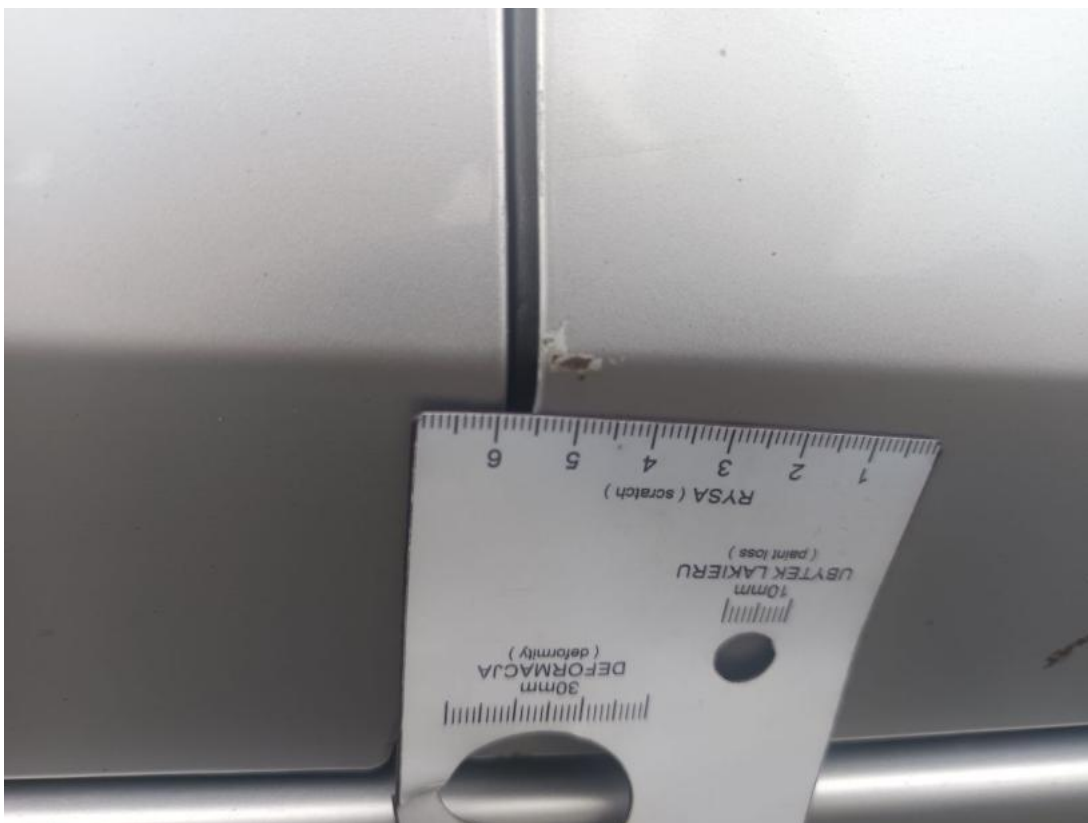
**Fot. 45**

| 4 | Drzwi przednie (nieuzbrojone) R | rysa/odprysk | | |

Drzwi przednie P - Rysa/odprysk 1

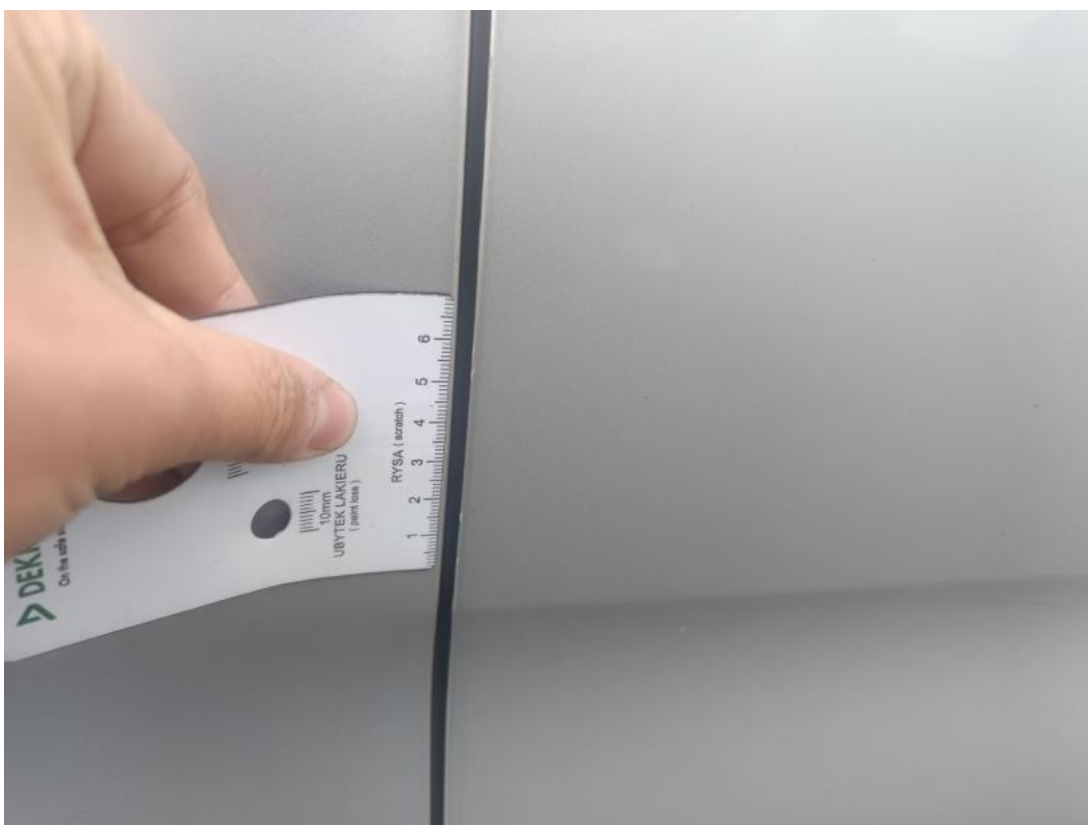
**Fot. 46**

Drzwi przednie P - Rysa/odprysk 2

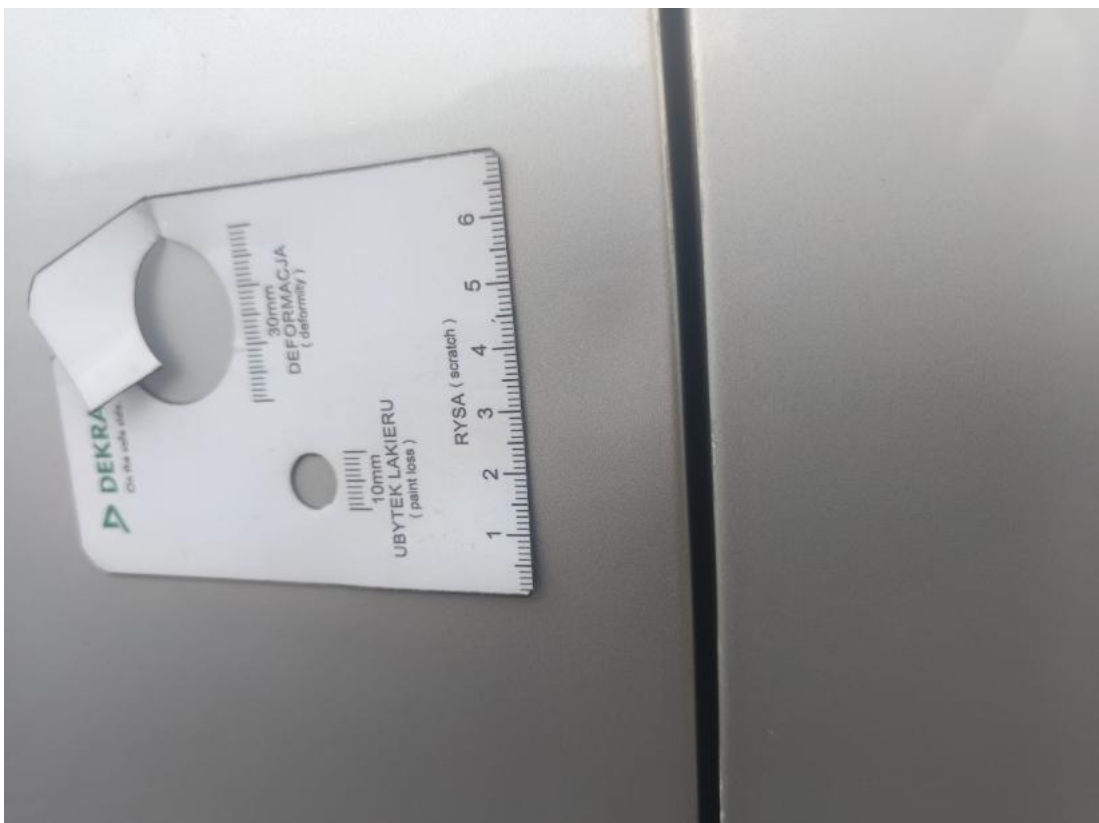
**Fot. 48**

| 5 | Drzwi tylne (nieuzbrojone) R | wgniecenie/odkształcenie | | |

Drzwi tylne P - Wgniecenie/odkształcenie 1

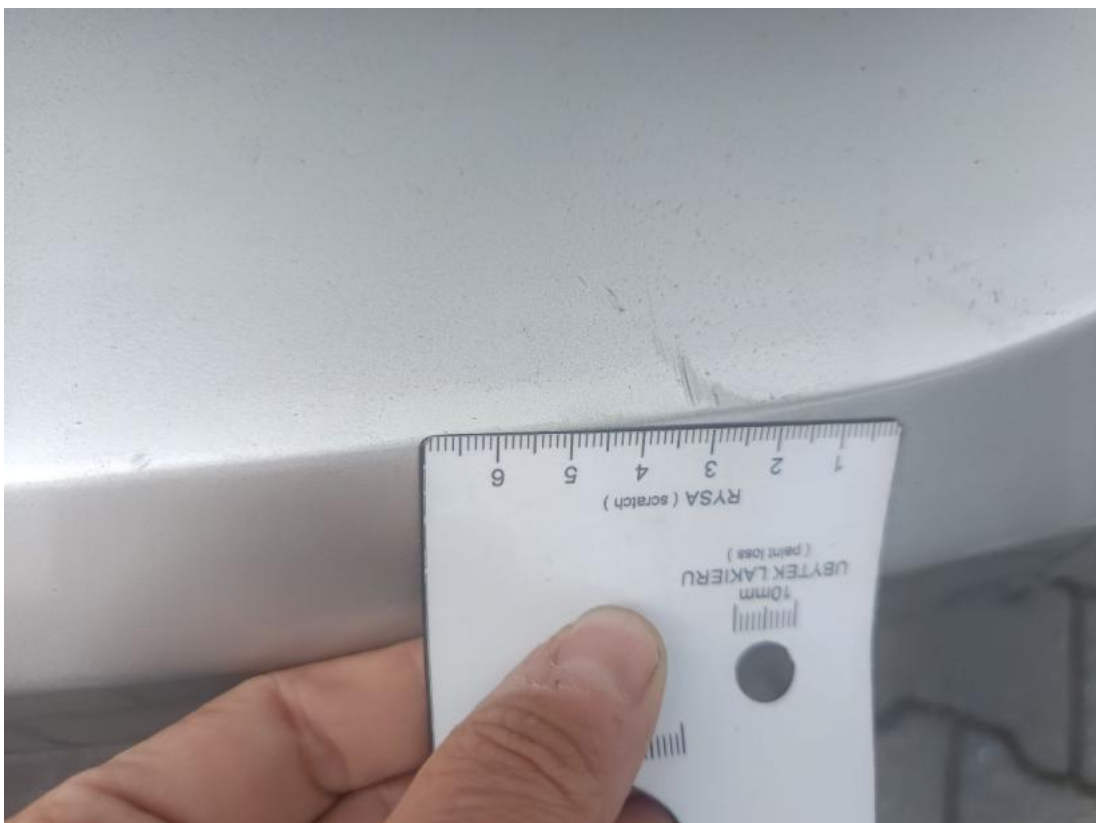
**Fot. 50**

| 6 | Okladzina zderzaka tylnego | rysa/odprysk | | |

Zderzak tylny - Rysa/odprysk 1

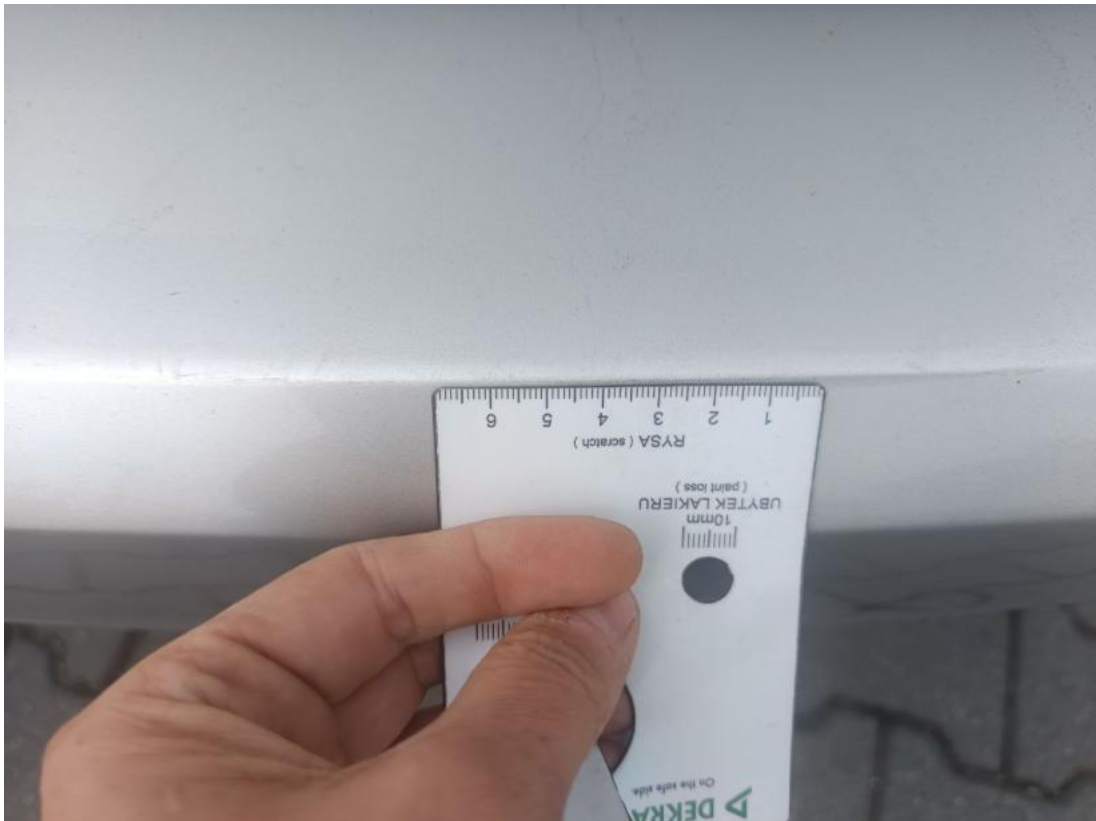
**Fot. 51**

Zderzak tylny - Rysa/odprysk 2

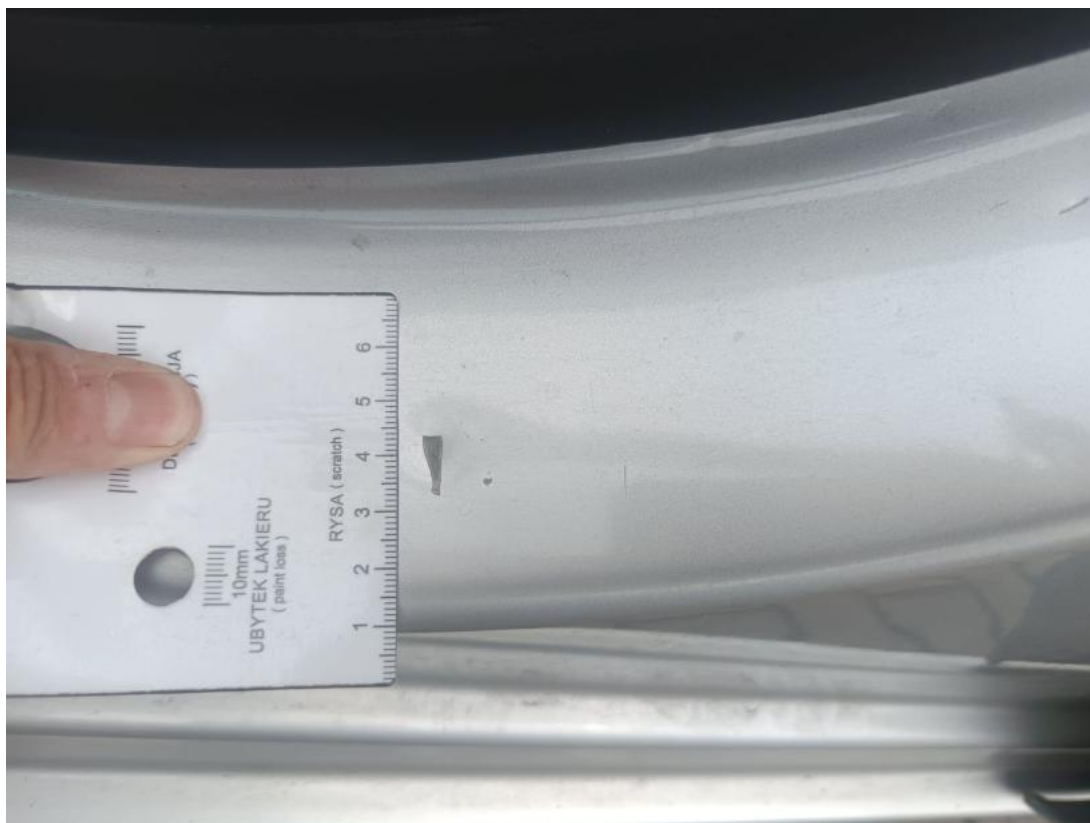
**Fot. 53**

| 2 | Próg L | rysa/odprysk, wgniecenie/odkształcenie | NA | 0.8 |

Próg L - Wgniecenie/odkształcenie 1

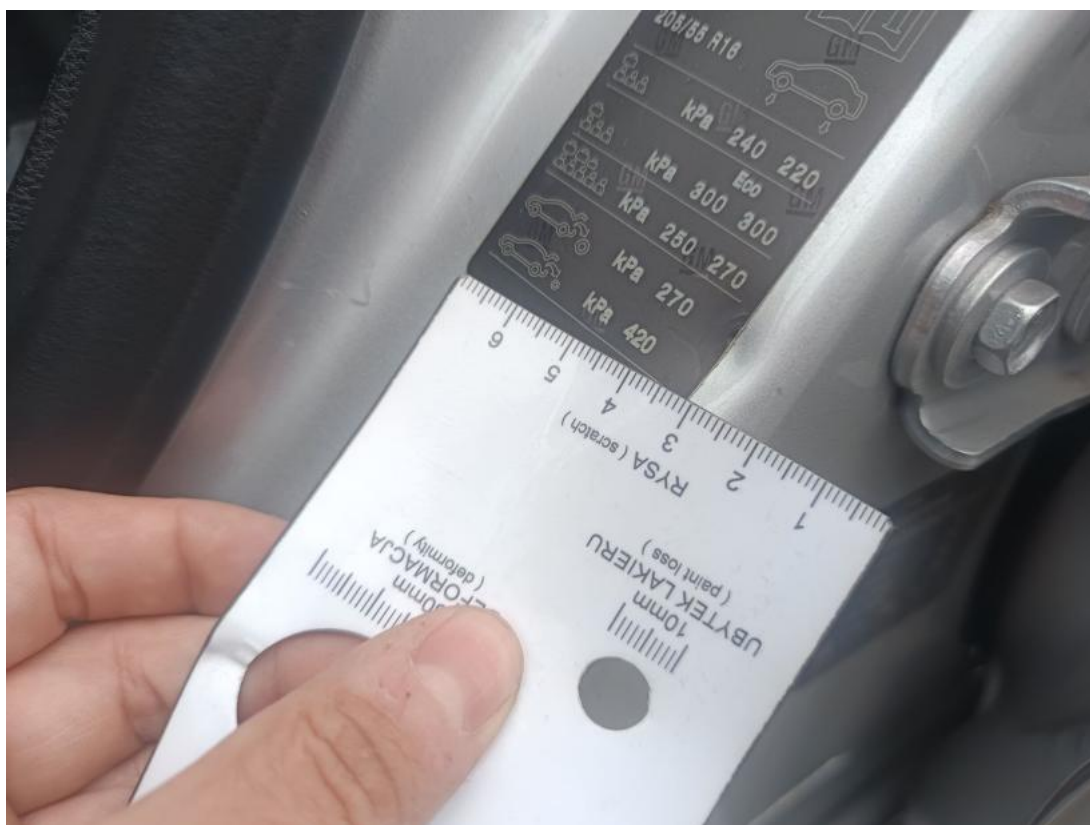
**Fot. 54**

Próg L - Wgniecenie/odkształcenie 2

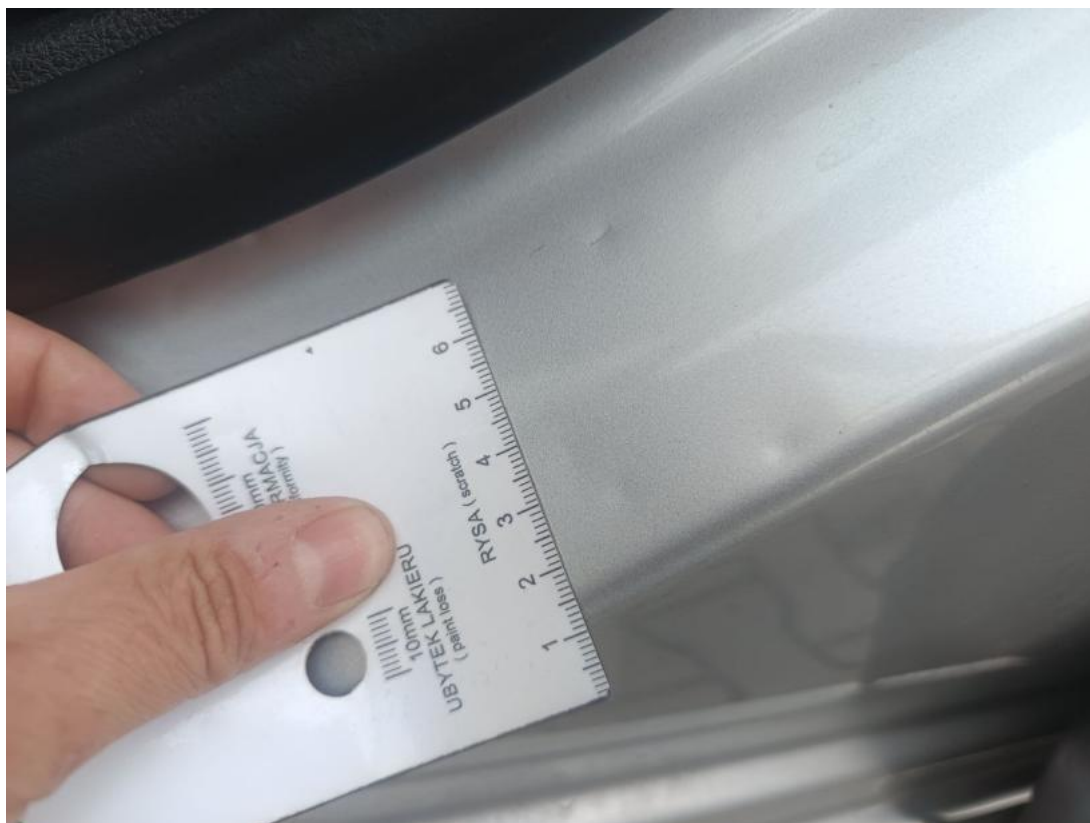
**Fot. 55**

Próg L() - Wgniecenie/odkształcenie 3
