## Raport z oględzin pojazdu

| Numer raportu | 219905/7/26-11401 | Data raportu | 13-07-2026 |

| Marka, model | VOLVO XC40 17-21 |
| Numer rejestracyjny | WD4982H |

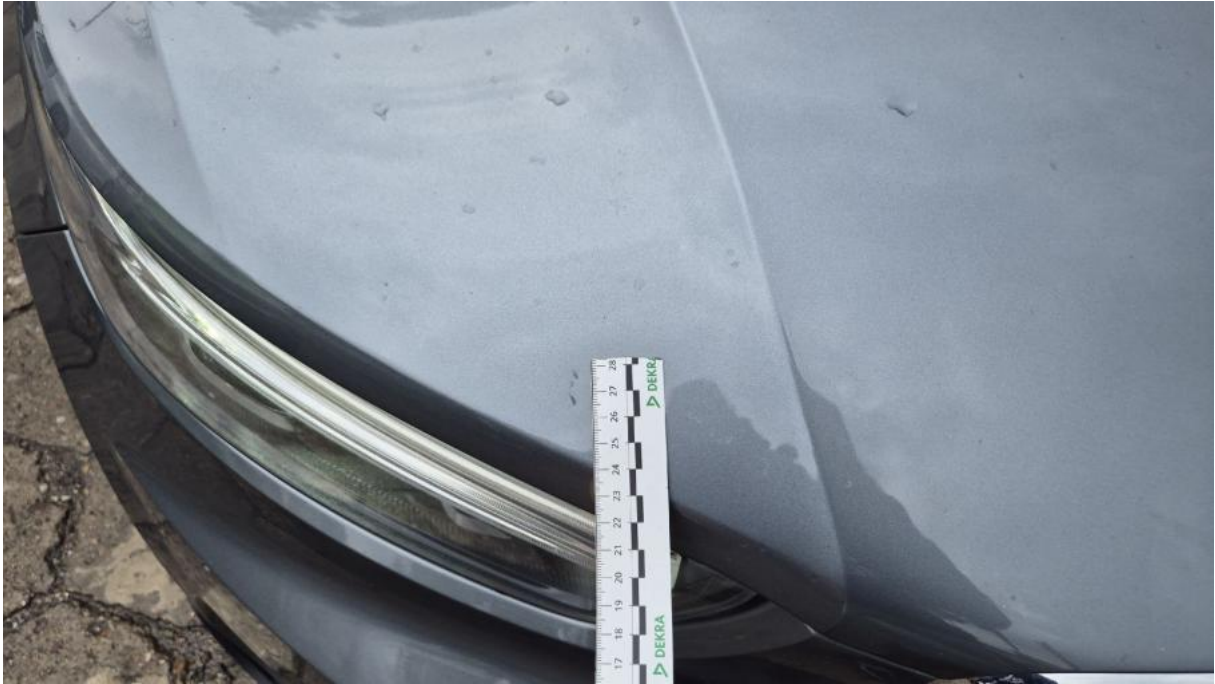
**Fot. 39**

| Poz. | Nazwa pozycji | Opis uszkodzeń | Kwalifik. | Naprawa [rbg] |
|---|---|---|---|---|
| 7 | Pokrywa przednia | rysa/odprysk, wgniecenie/odkształcenie | | |

Pokrywa komory silnika - Rysa/odprysk 1

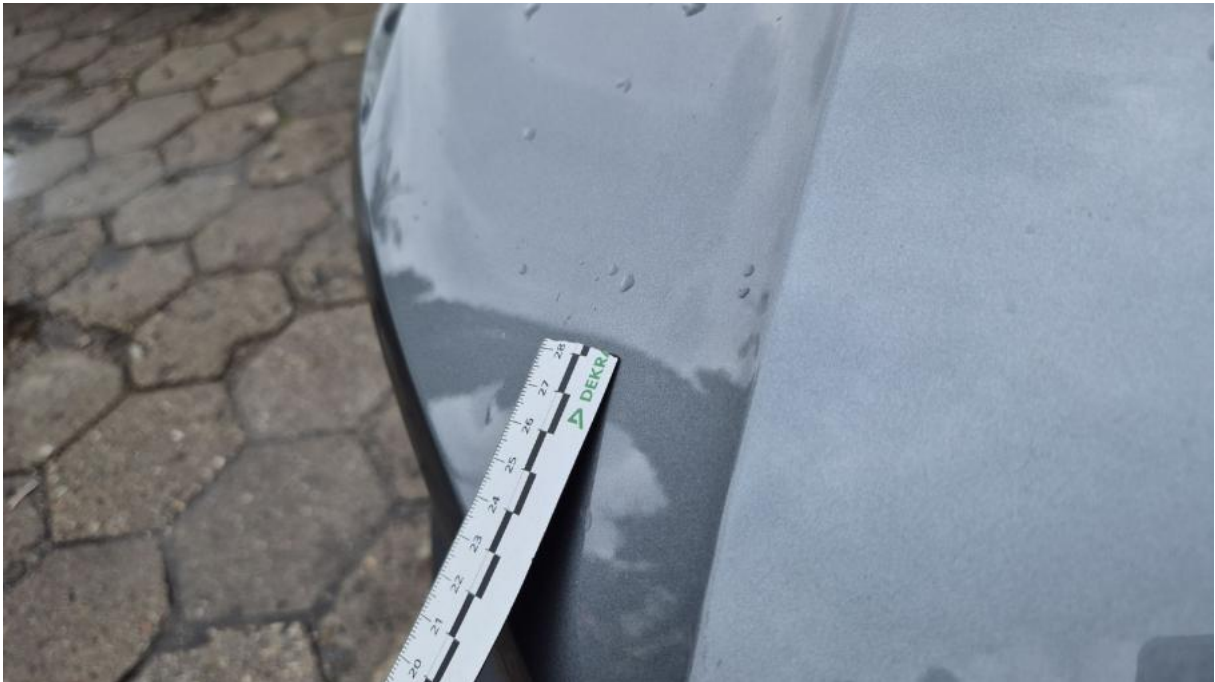
**Fot. 40**

Pokrywa komory silnika - Wgniecenie/odkształcenie 1

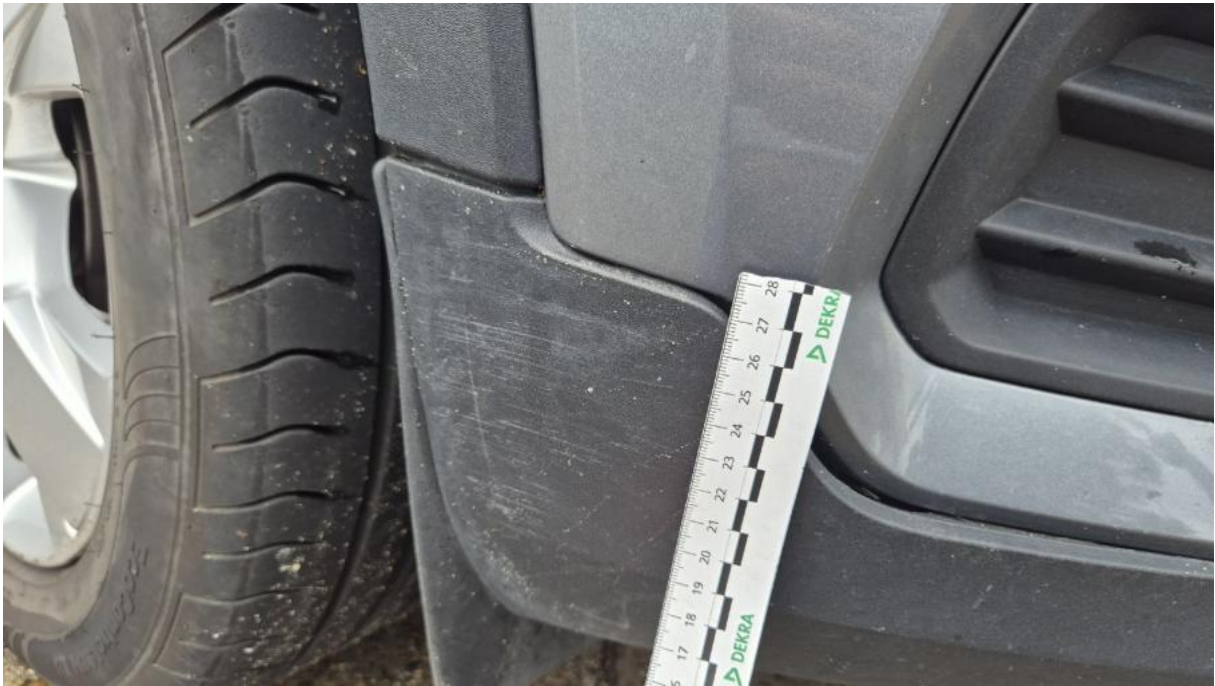
**Fot. 41**

| Poz. | Nazwa pozycji | Opis uszkodzeń | Kwalifik. | Naprawa [rbg] |
|---|---|---|---|---|
| 5 | Nakładka zderzaka przedniego, góra | rysa/odprysk | | |

Spoiler zderzaka przedniego - Rysa/odprysk 1

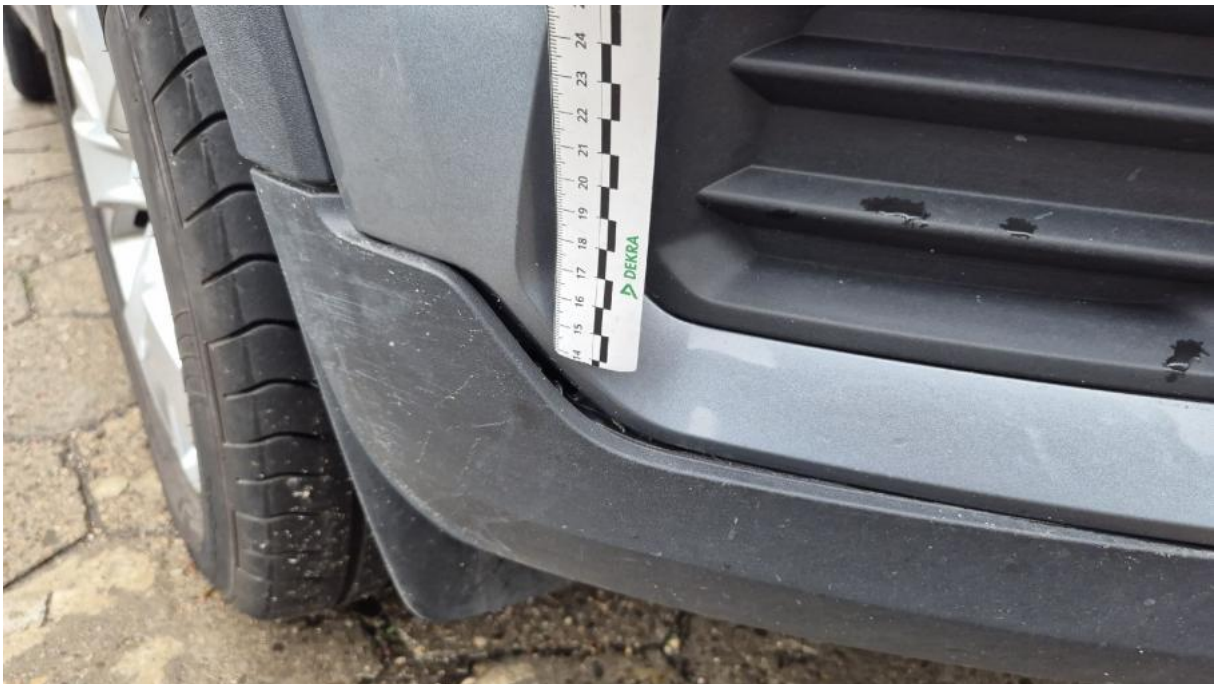
**Fot. 42**

| Poz. | Nazwa pozycji | Opis uszkodzeń | Kwalifik. | Naprawa [rbg] |
|---|---|---|---|---|
| 2 | Nakładka zderzaka przedniego, dół | niewłaściwe pasowanie, zarysowanie | NA | 0.3 |

Spoiler zderzaka przedniego - Inne 1

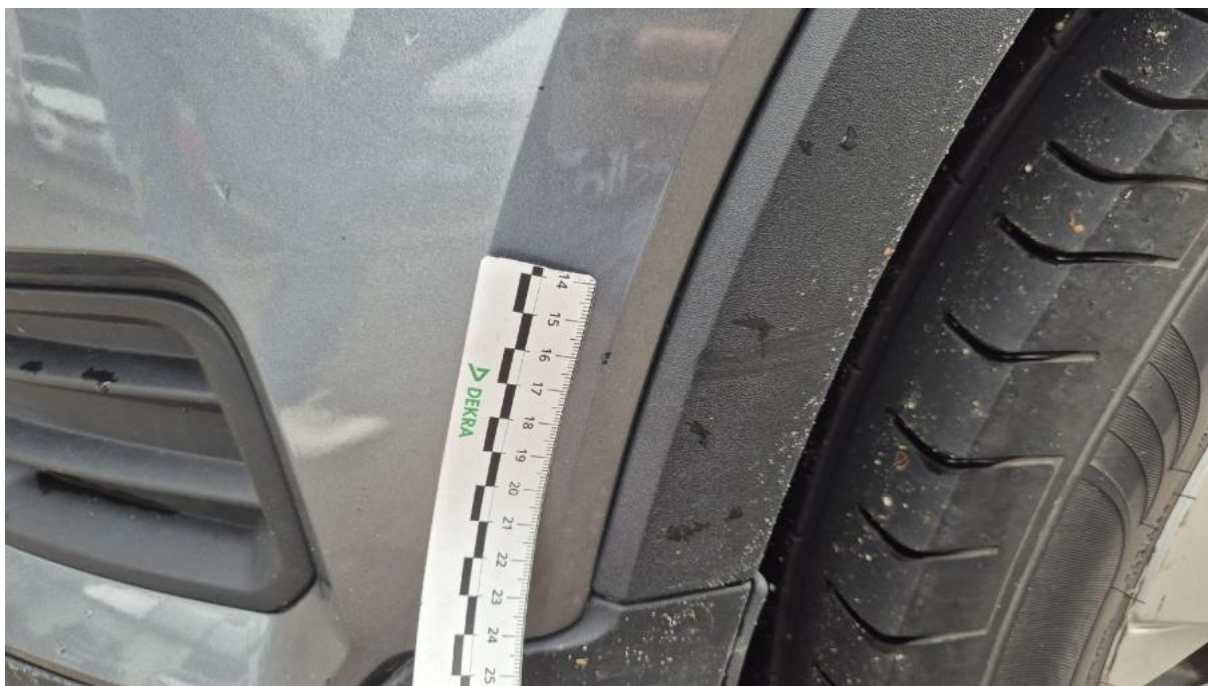
**Fot. 43**

| Poz. | Nazwa pozycji | Opis uszkodzeń | Kwalifik. | Naprawa [rbg] |
|---|---|---|---|---|
| 12 | Zderzak, róg R | zarysowanie | | |

Zderzak - Rysa/odprysk 1

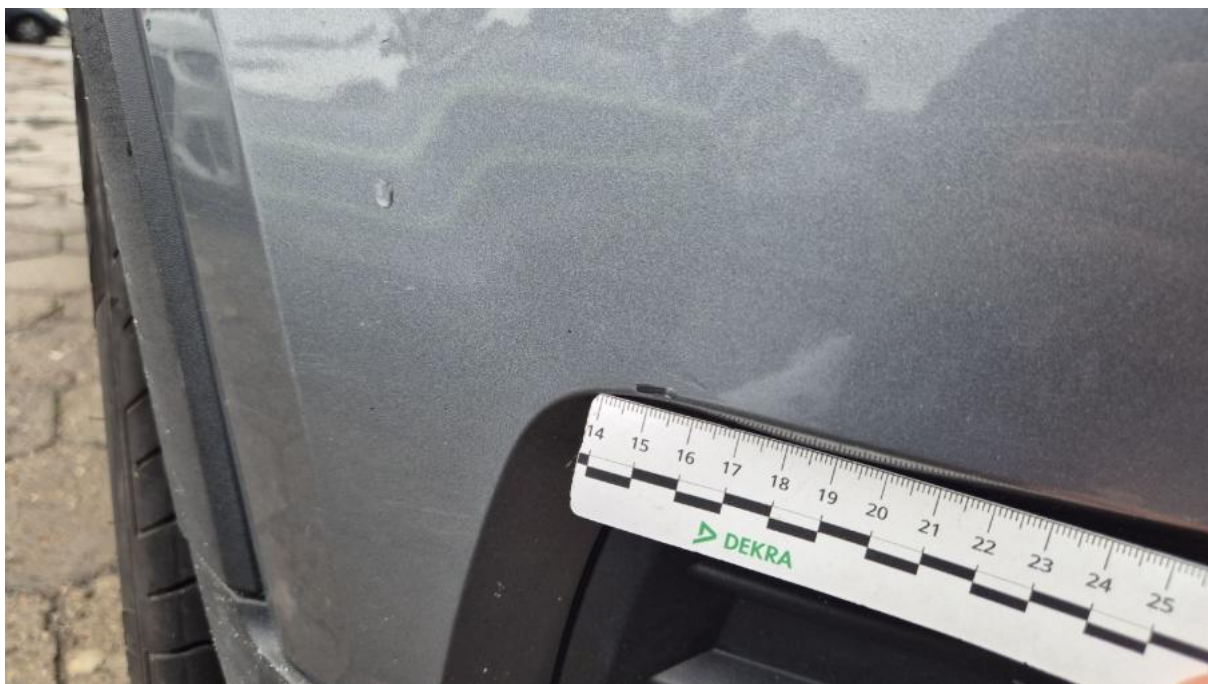
**Fot. 44**

Zderzak - Rysa/odprysk 2

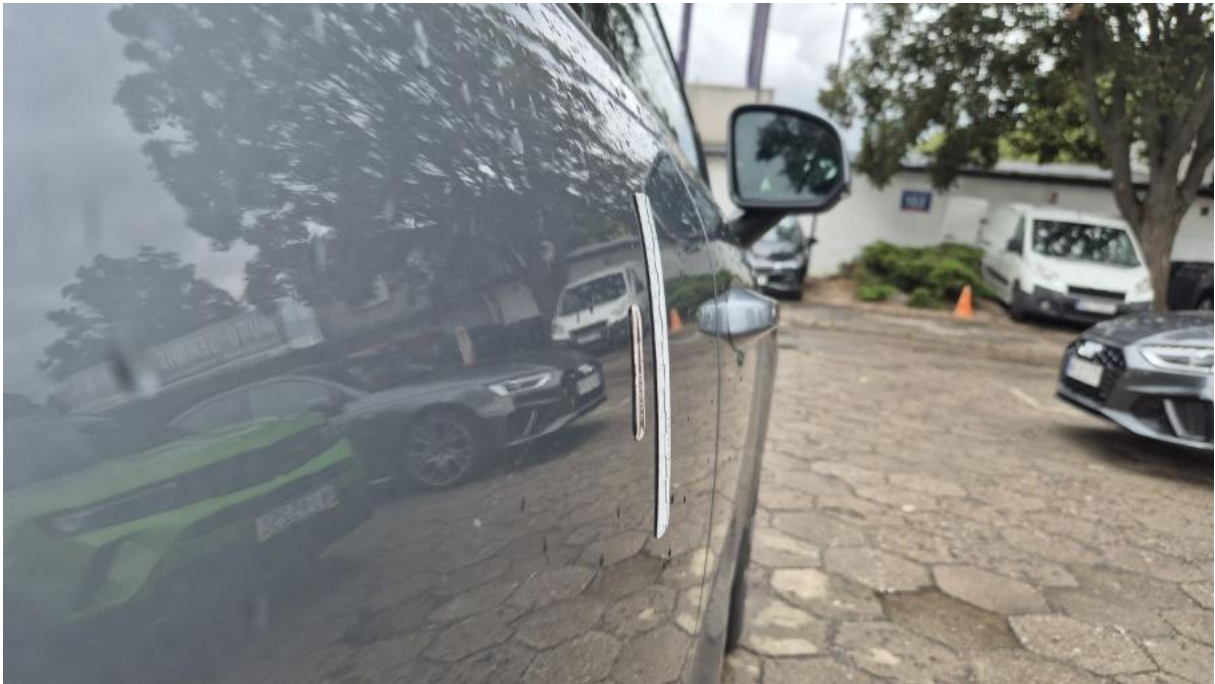
**Fot. 45**

| Poz. | Nazwa pozycji | Opis uszkodzeń | Kwalifik. | Naprawa [rbg] |
|---|---|---|---|---|
| 10 | Drzwi tylne (nieuzbrojone) R | wgniecenie/odkształcenie | | |

Drzwi tylne P - Wgniecenie/odkształcenie 1

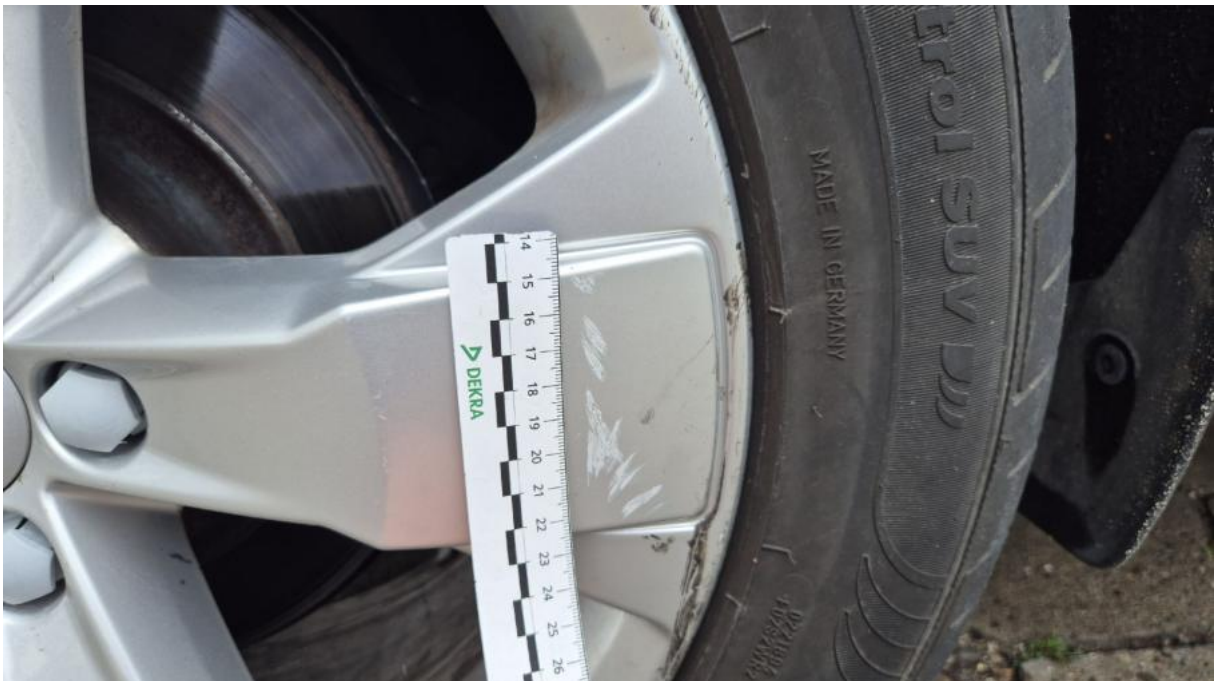
**Fot. 46**

| Poz. | Nazwa pozycji | Opis uszkodzeń | Kwalifik. | Naprawa [rbg] |
|---|---|---|---|---|
| 14 | Tarcza koła aluminiowa tył R | rysa/odprysk | | |

Felga aluminiowa tylna P - Rysa/odprysk 1

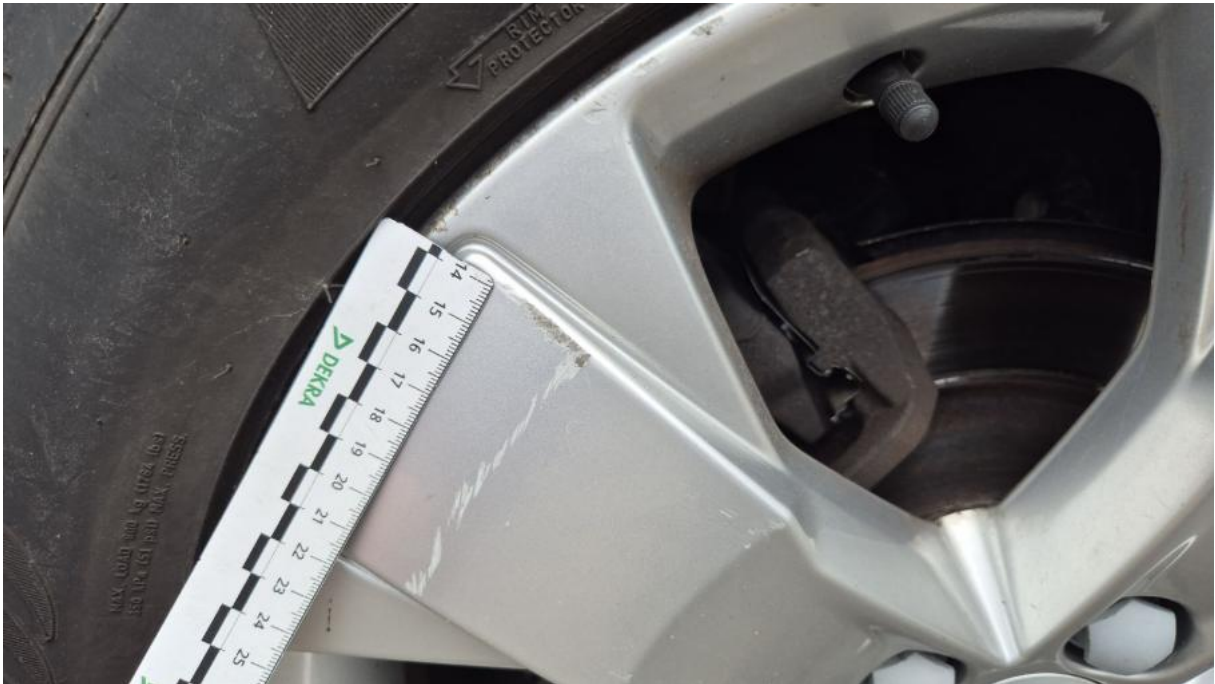
**Fot. 47**

Felga aluminiowa tylna P - Rysa/odprysk 2

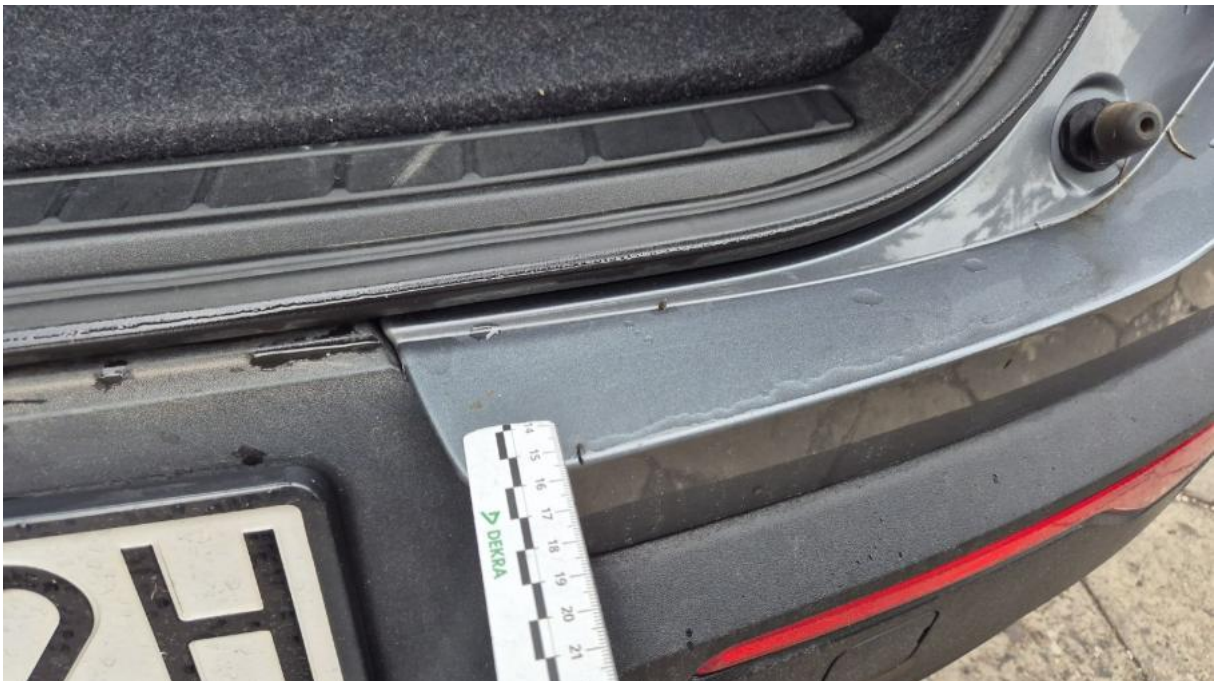
**Fot. 48**

Zderzak tylny - Rysa/odprysk 1

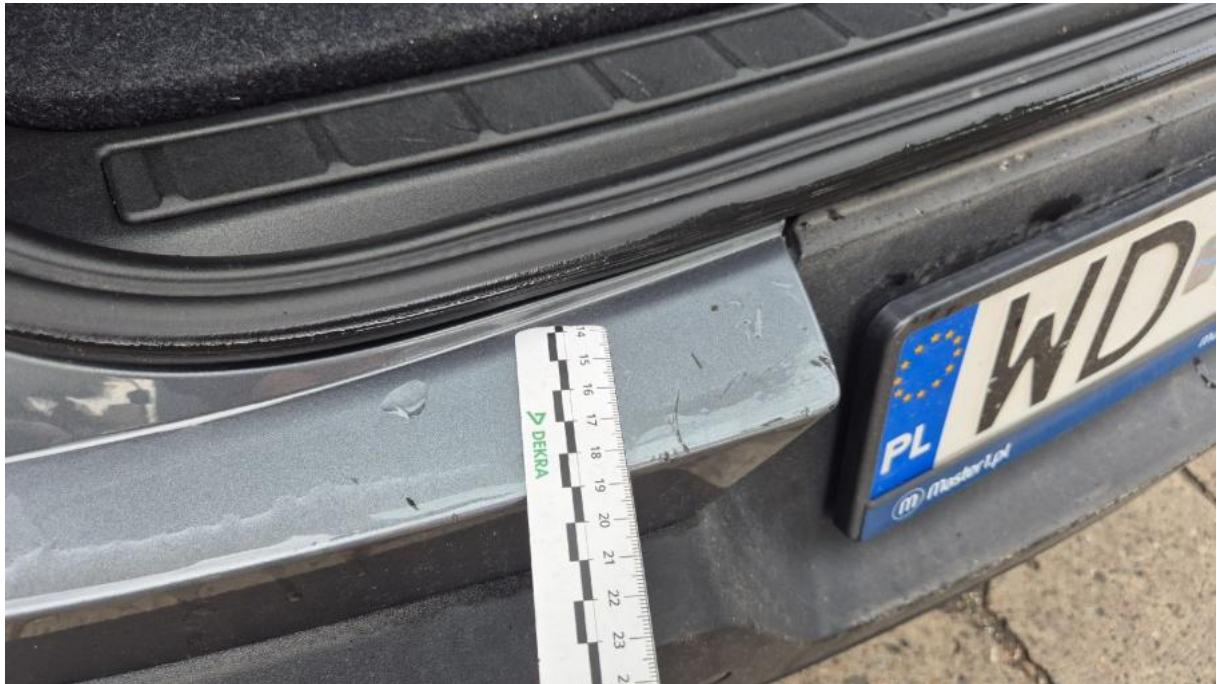
**Fot. 49**

Zderzak tylny - Rysa/odprysk 2

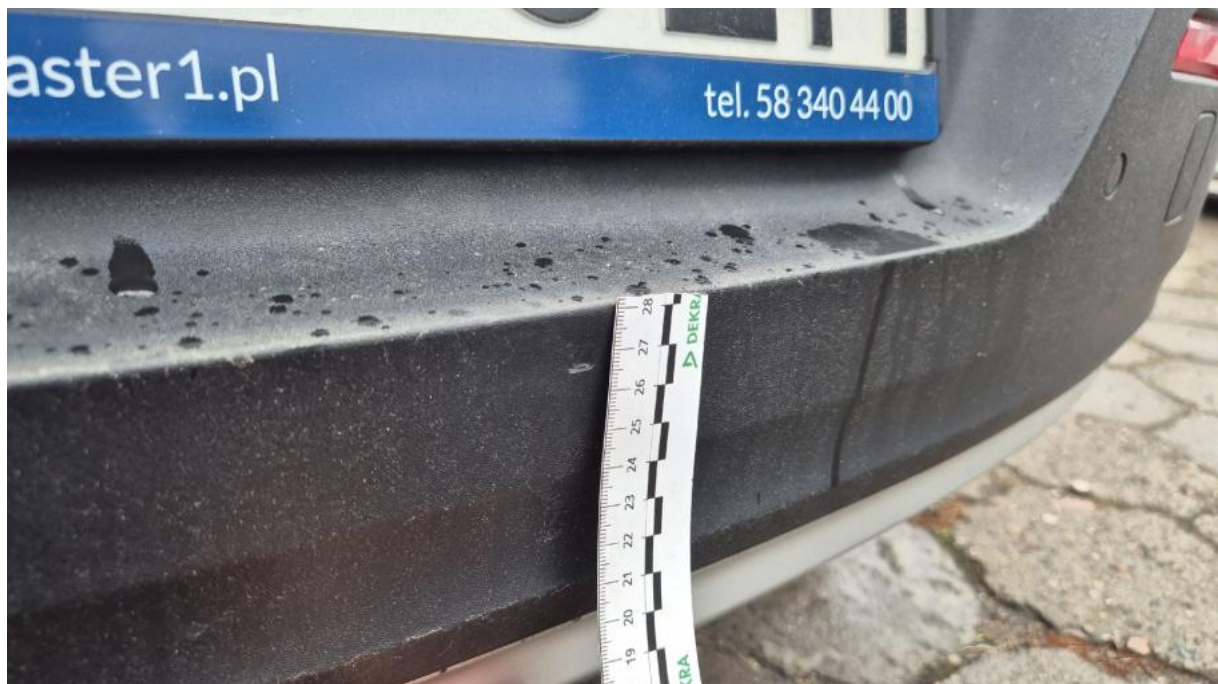
**Fot. 50**

| Poz. | Nazwa pozycji | Opis uszkodzeń | Kwalifik. | Naprawa [rbg] |
|---|---|---|---|---|
| 11 | Nakładka zderzaka tylnego, dół | wgniecenie/odkształcenie | | |

Zderzak tylny - Wgniecenie/odkształcenie 1

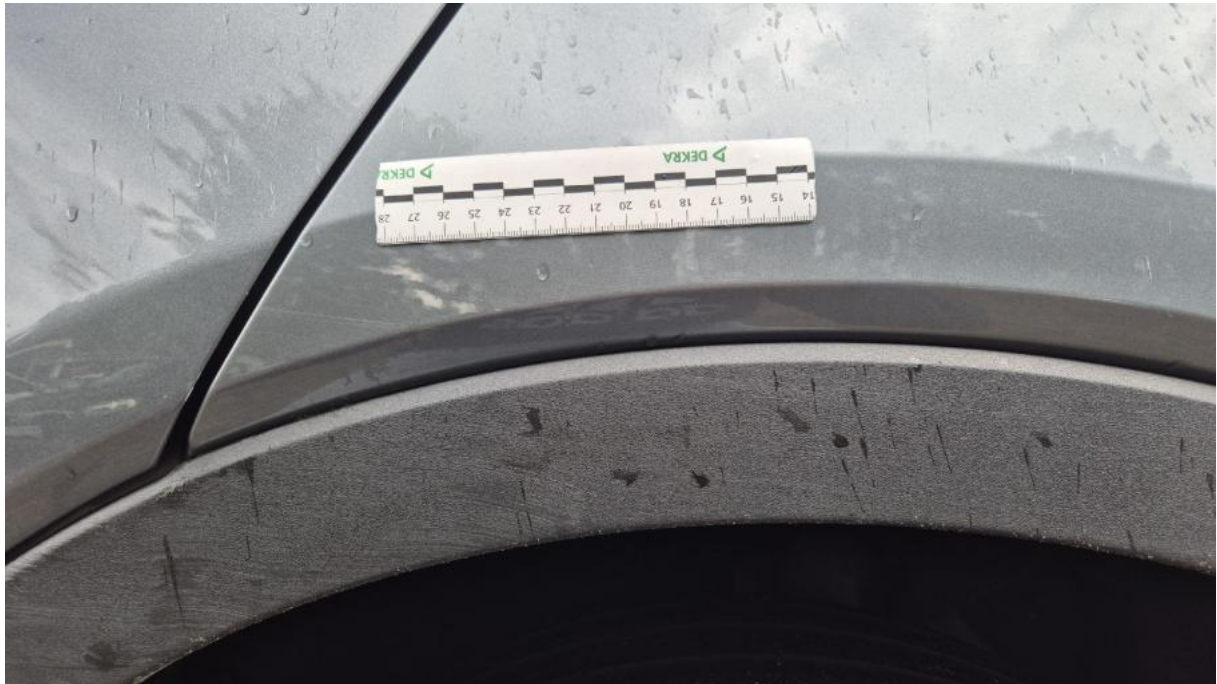
**Fot. 51**

| Poz. | Nazwa pozycji | Opis uszkodzeń | Kwalifik. | Naprawa [rbg] |
|---|---|---|---|---|
| 3 | Światnik tylny L | rysa/odprysk, wgniecenie/odkształcenie | NA | 1 |

Błotnik tylny L / Ściana boczna L - Rysa/odprysk 1

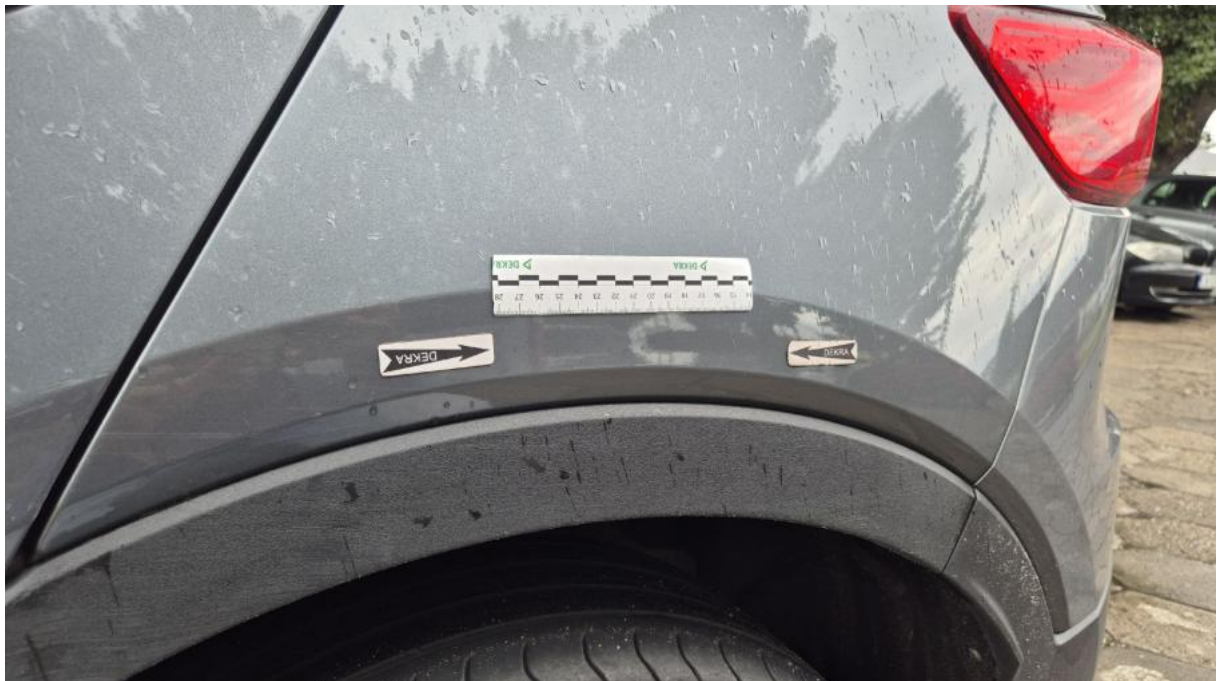
**Fot. 52**

Błotnik tylny L / Ściana boczna L - Wgniecenie/odkształcenie 1

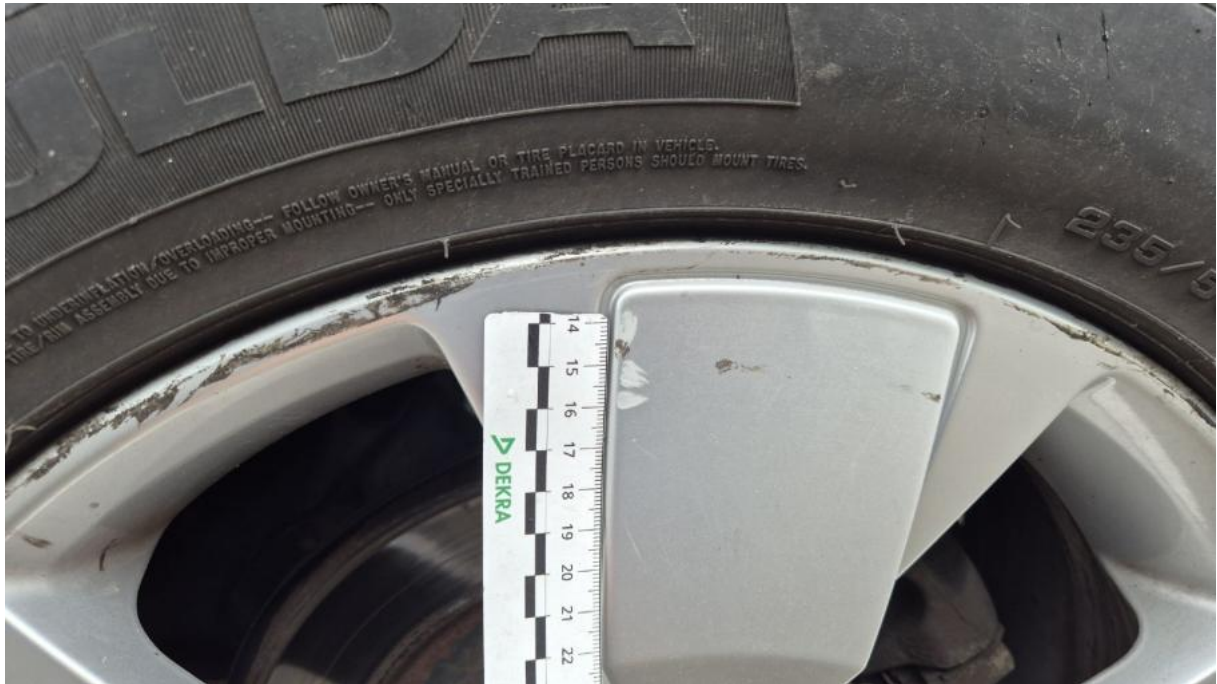
**Fot. 53**

| Poz. | Nazwa pozycji | Opis uszkodzeń | Kwalifik. | Naprawa [rbg] |
|---|---|---|---|---|
| 13 | Tarcza koła aluminiowa tył L | rysa/odprysk | | |

Felga aluminiowa tylna L - Rysa/odprysk 1

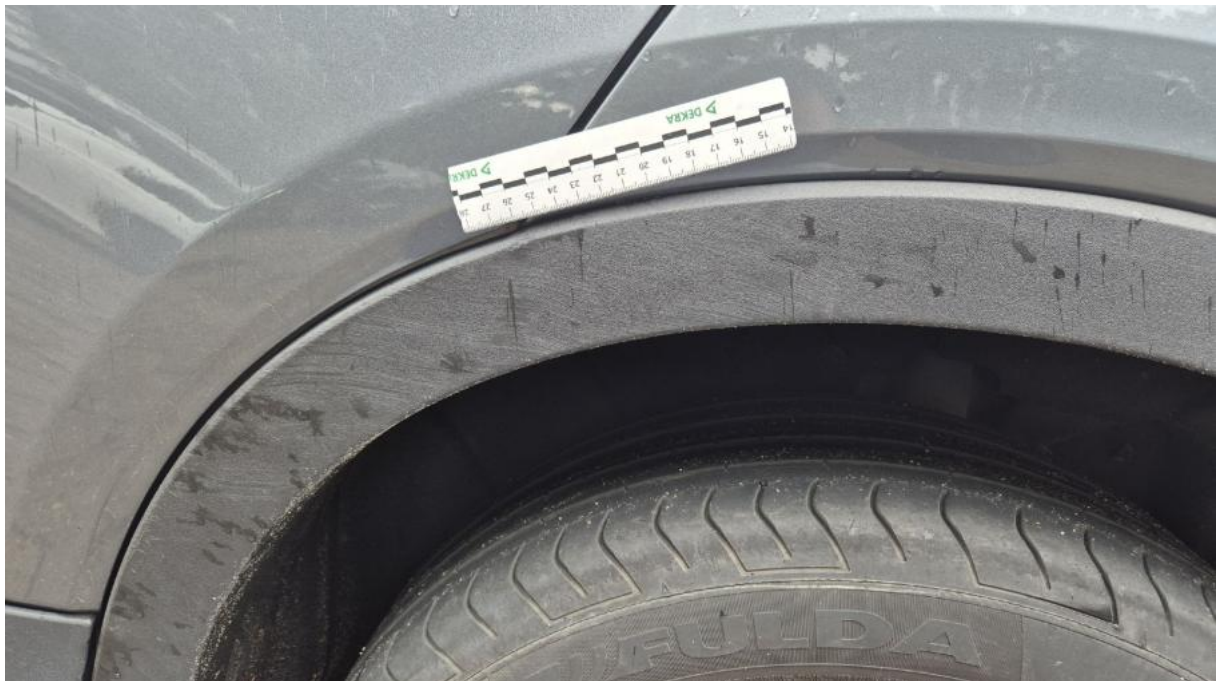
**Fot. 54**

Listwa krawędzi błotnika tyl L - Rysa/odprysk 1

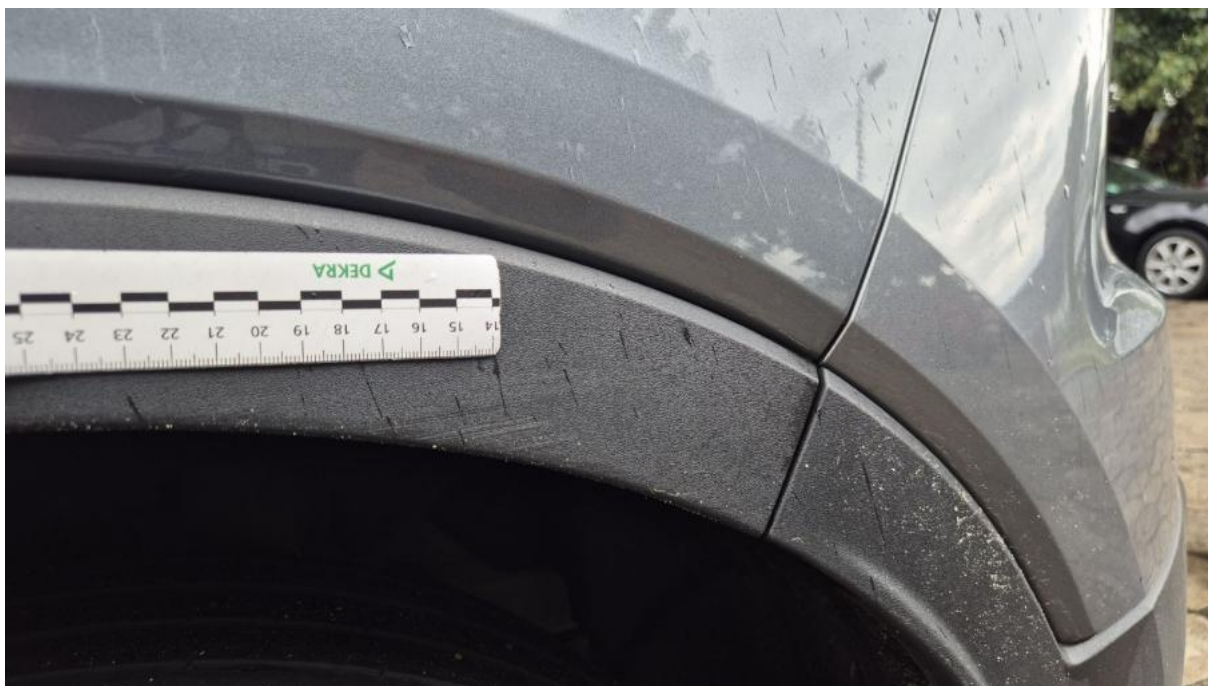
**Fot. 55**

Listwa krawędzi błotnika tyl L - Rysa/odprysk 2

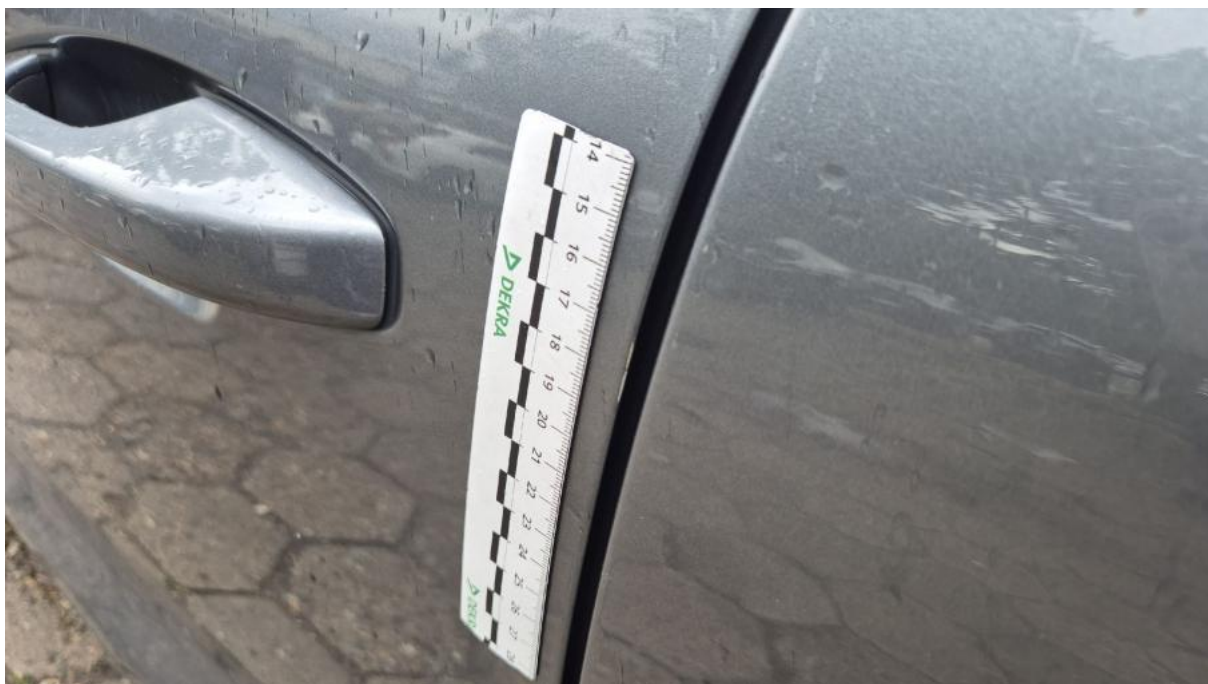
**Fot. 56**

Drzwi przed L - Rysa/odprysk 1

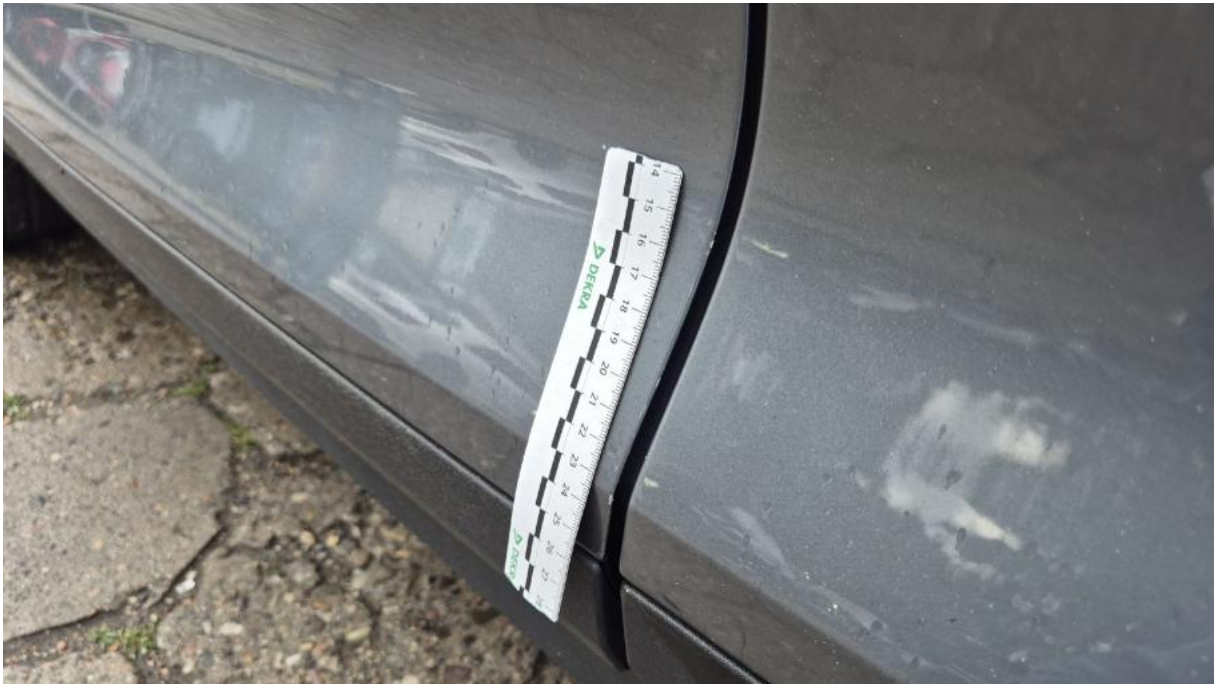
**Fot. 57**

Drzwi przed L - Rysa/odprysk 2

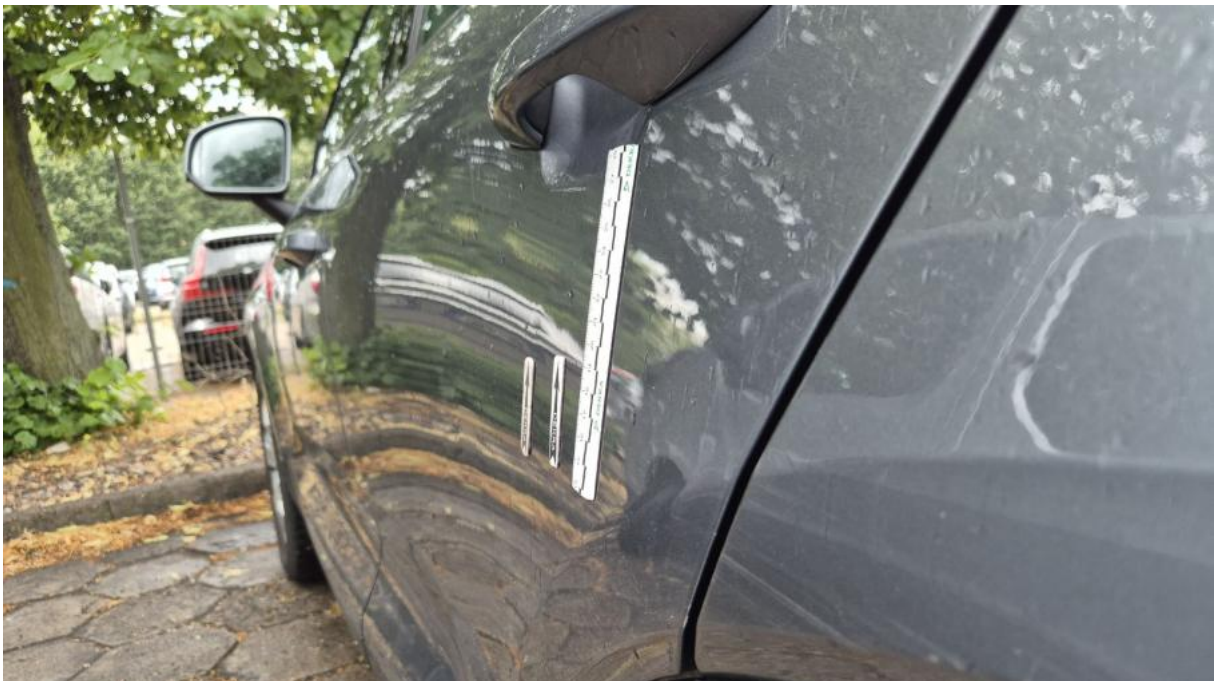
**Fot. 58**

| Poz. | Nazwa pozycji | Opis uszkodzeń | Kwalifik. | Naprawa [rbg] |
|---|---|---|---|---|
| 9 | Drzwi tylne (nieuzbrojone) L | wgniecenie/odkształcenie | | |

Drzwi tylne L - Wgniecenie/odkształcenie 1

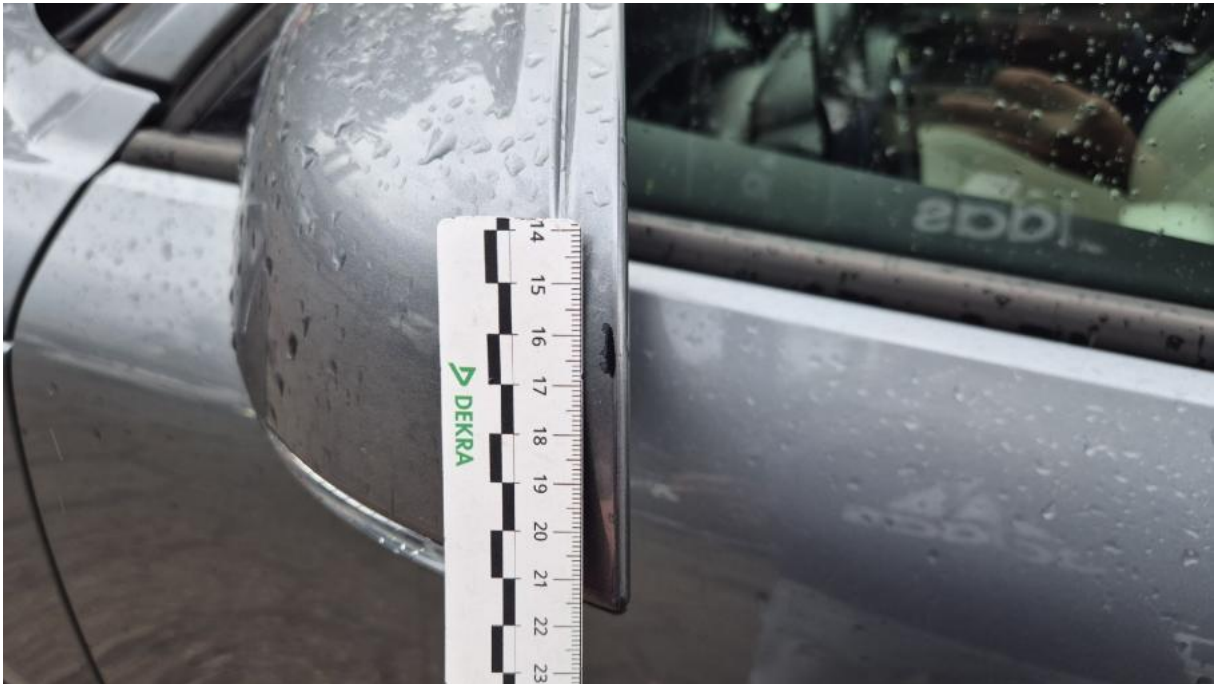
**Fot. 59**

| Poz. | Nazwa pozycji | Opis uszkodzeń | Kwalifik. | Naprawa [rbg] |
|---|---|---|---|---|
| 8 | Osłona lusterka zewnętrznego L | zarysowanie | | |

Lusterko zew L - Rysa/odprysk 1

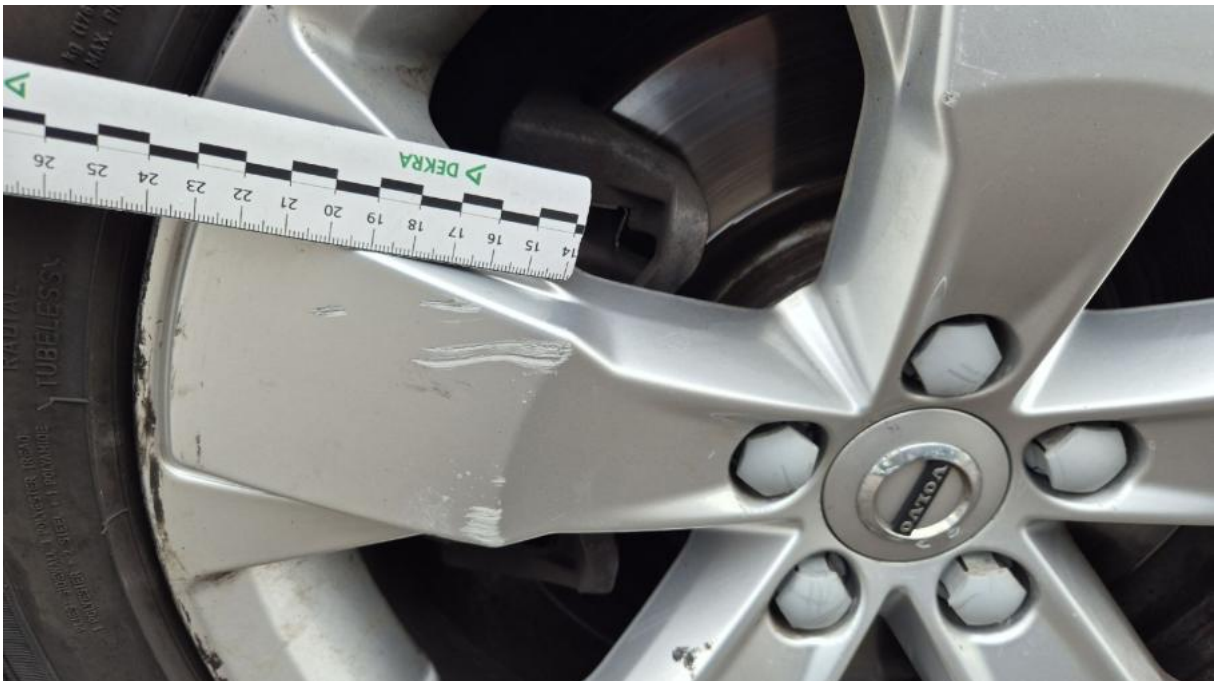
**Fot. 60**

| Poz. | Nazwa pozycji | Opis uszkodzeń | Kwalifik. | Naprawa [rbg] |
|---|---|---|---|---|
| 4 | Tarcza koła aluminiowa przód L | rysa/odprysk, ubytki materiału | NA | 2 |

Felga Aluminiowa przednia L - Rysa/odprysk 1

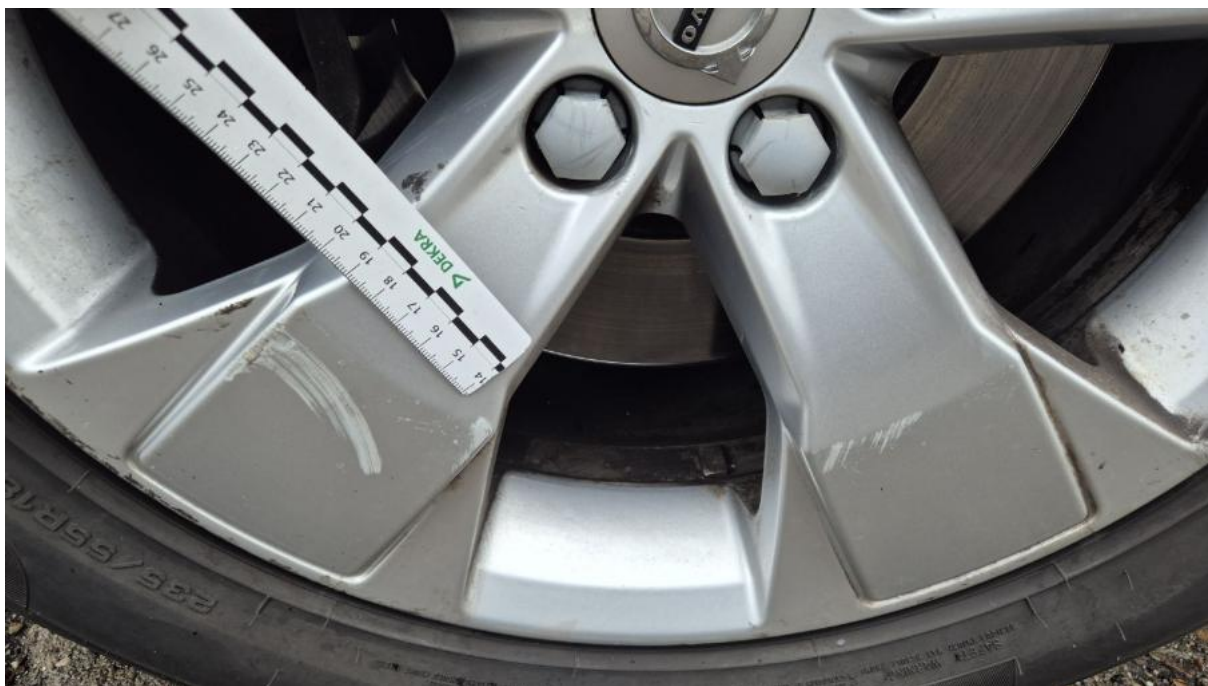
**Fot. 61**

Felga Aluminiowa przednia L - Rysa/odprysk 2

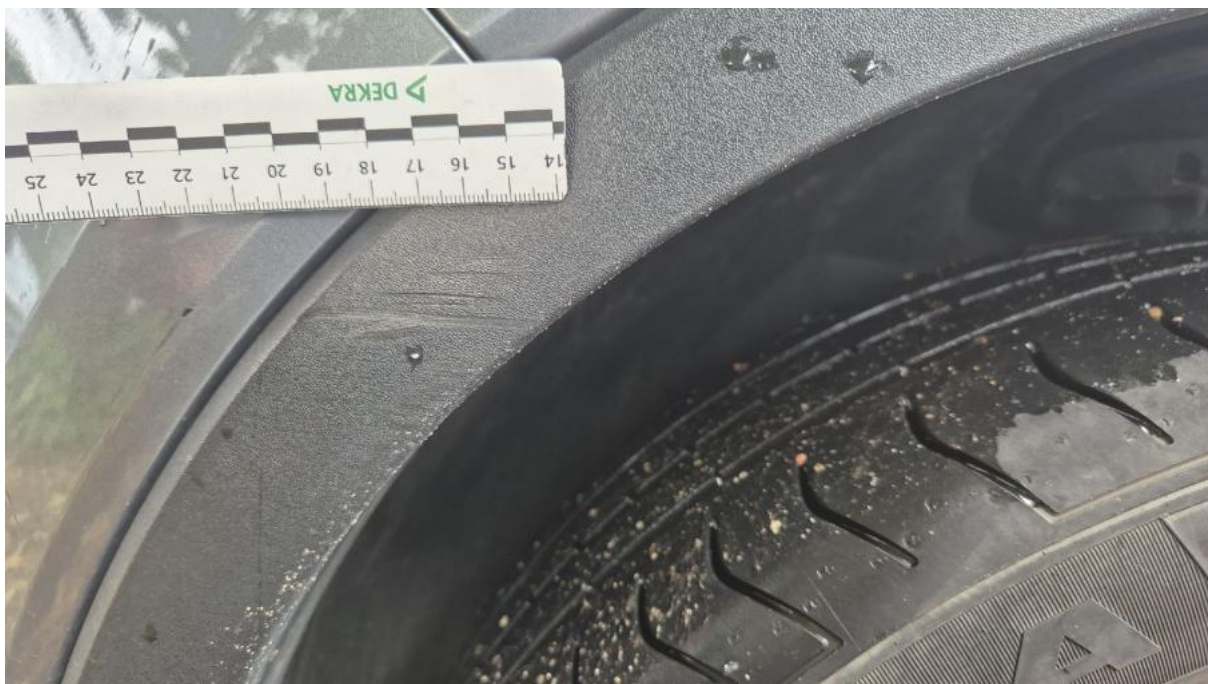
**Fot. 62**

| Poz. | Nazwa pozycji | Opis uszkodzeń | Kwalifik. | Naprawa [rbg] |
|---|---|---|---|---|
| 6 | Listwa ochronna rantu błotnika L | zarysowanie | | |

Listwa krawędzi błotnika prz L - Rysa/odprysk 1

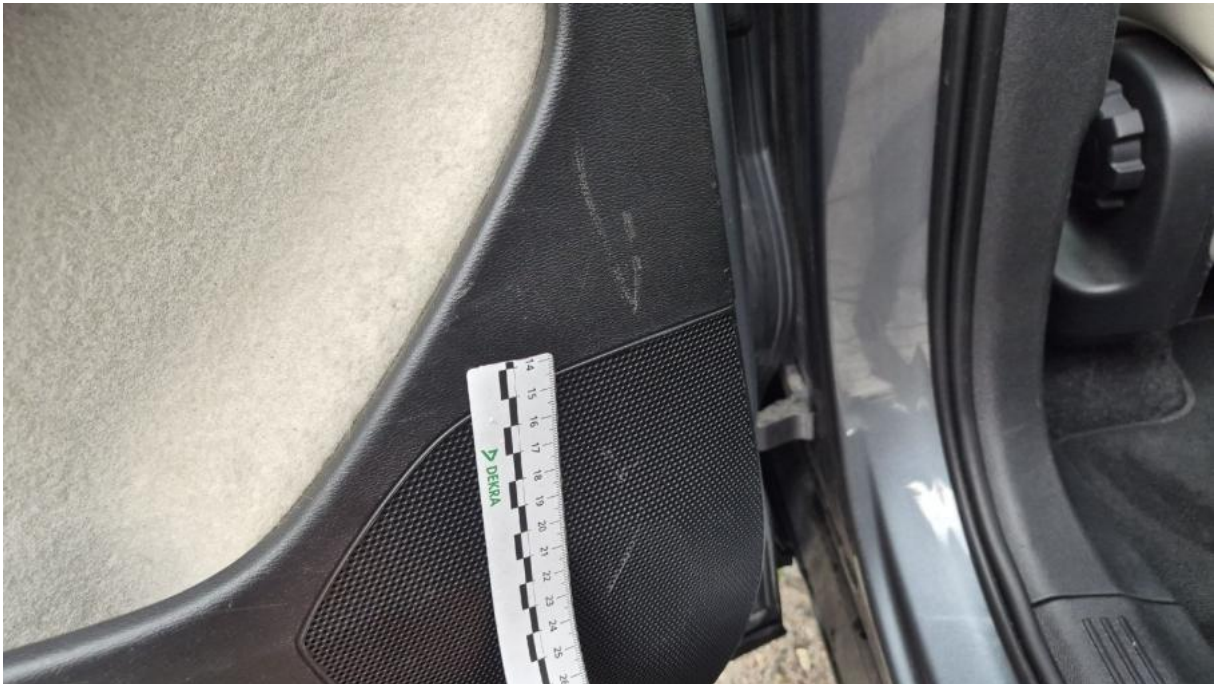
**Fot. 63**

| Poz. | Nazwa pozycji | Opis uszkodzeń | Kwalifik. | Naprawa [rbg] |
|---|---|---|---|---|
| 15 | Tapicerka drzwi tylnych L | zarysowanie | | |

Tapicerka drzwi tylnych L - Rysa/odprysk 1

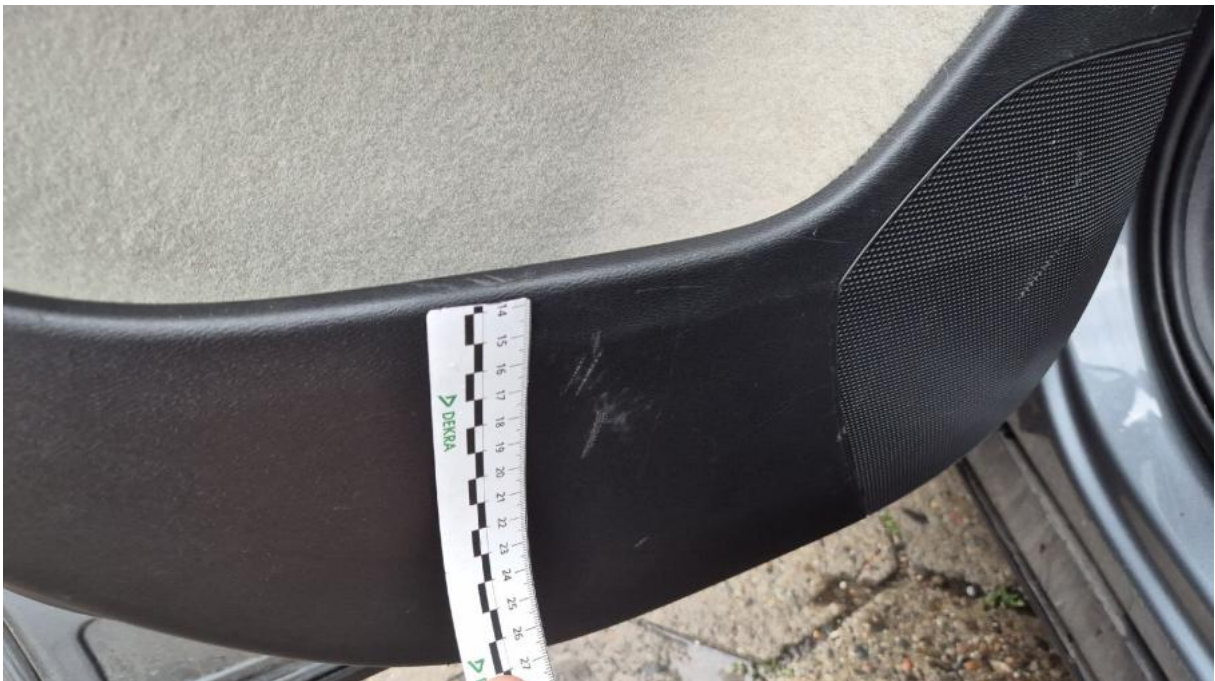
**Fot. 64**

Tapicerka drzwi tylnych L - Rysa/odprysk 2
