## Raport z oględzin pojazdu

| Numer raportu | 436266/7/26-9570 | Data raportu | 08-07-2026 |

| Numer identyfikacyjny (VIN) | W0VBD8EF9K8035137 |
| Marka, model | OPEL Astra V Sports Tourer 1... |

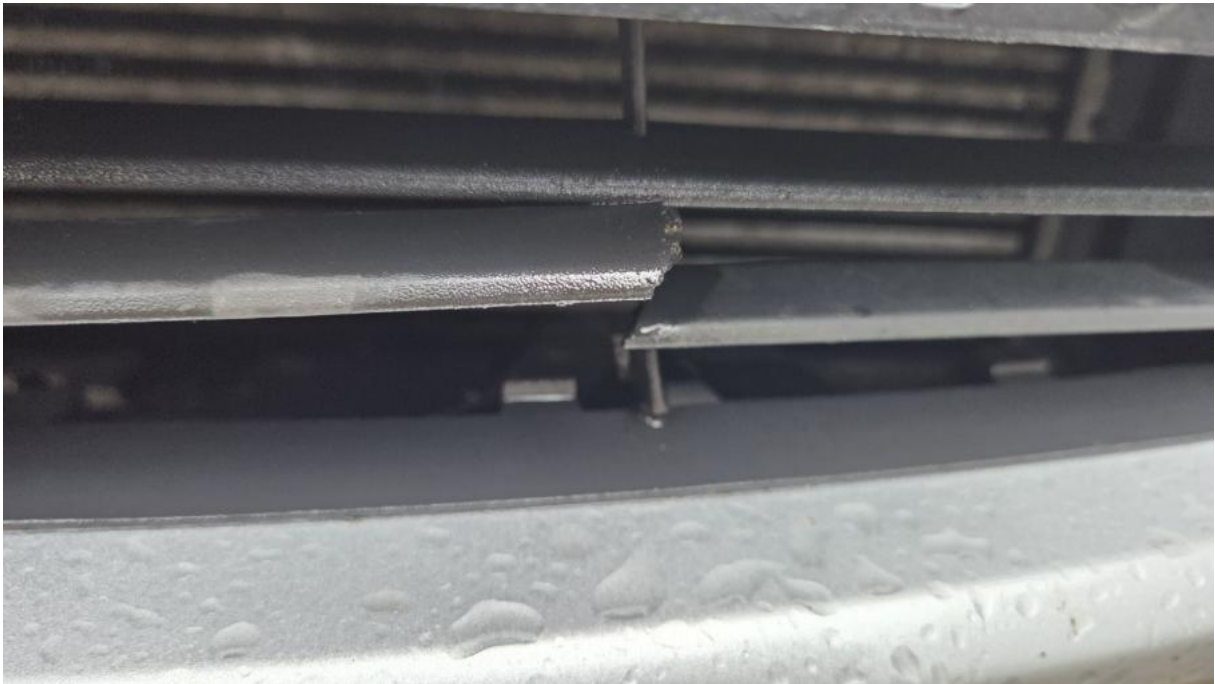
**Fot. 39**

| Poz. | Nazwa pozycji | Opis uszkodzeń | Kwalifik. | Naprawa [rbg] |
|---|---|---|---|---|
| 1 | Krata wlotu powietrza | pęknięcie | WY | 0.8 |

Krata zderzaka prz. - Pęknięcie/rozerwanie 1

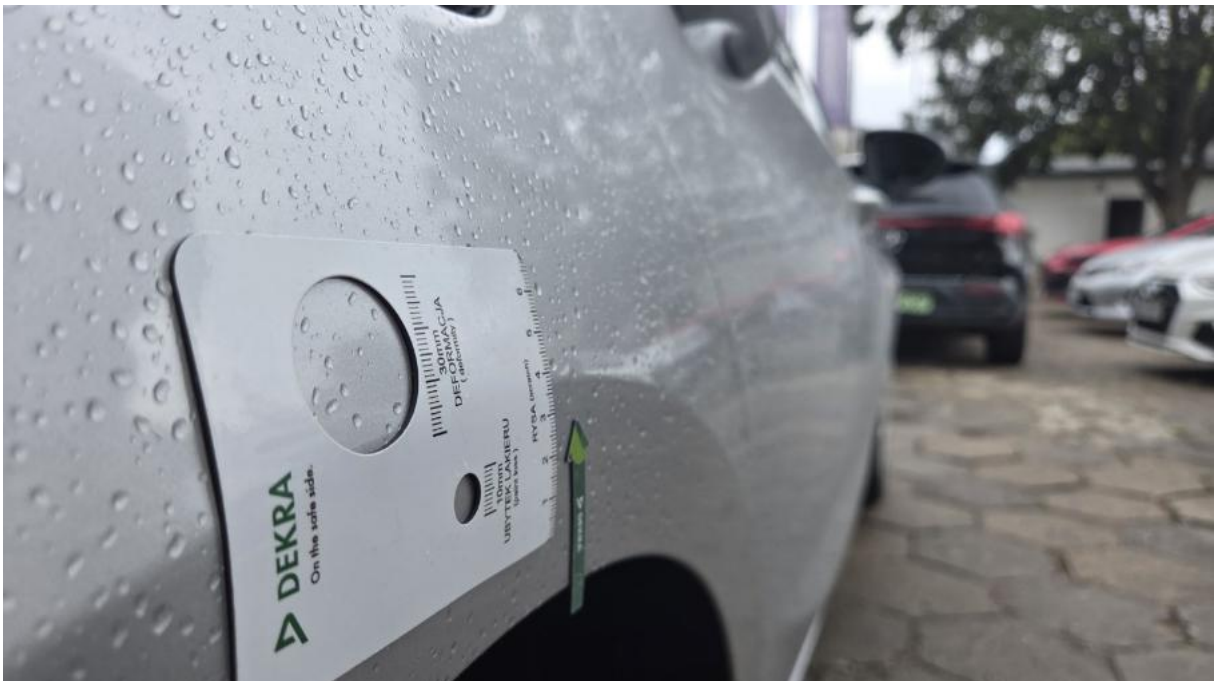
**Fot. 40**

| 8 | Blotnik tylny R | wgniecenie/odkształcenie | | |

Błotnik tylny P / Ściana boczna P - Wgniecenie/odkształcenie 1

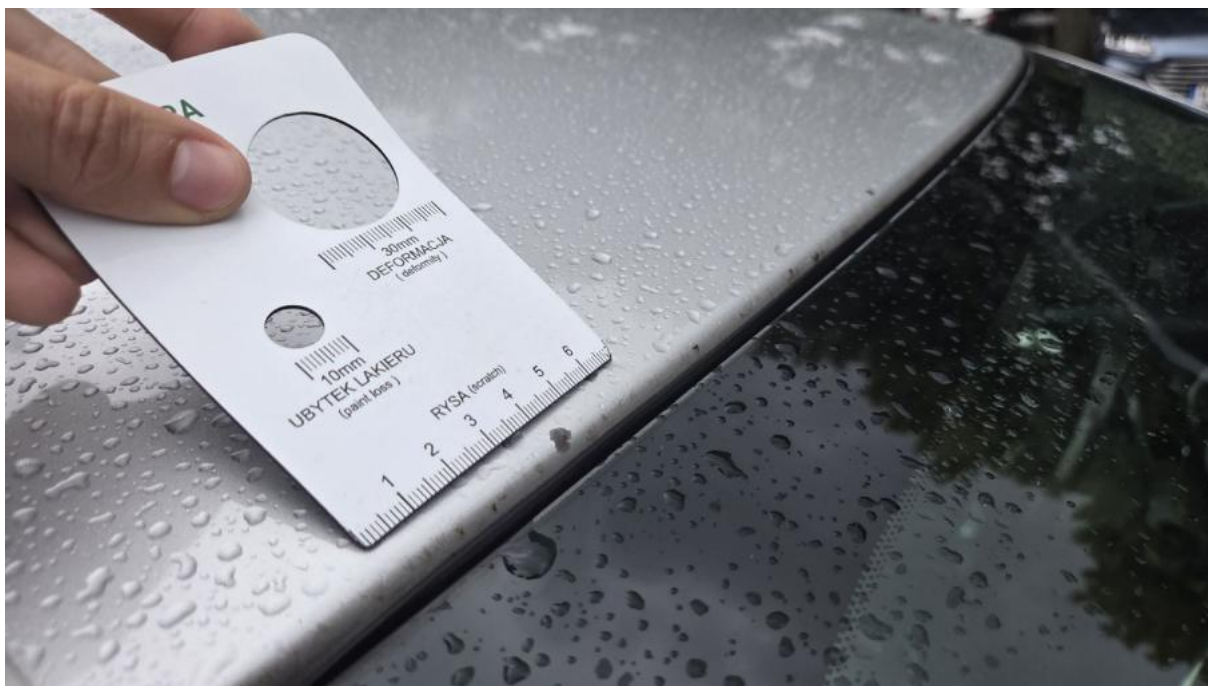
**Fot. 41**

| Poz. | Nazwa pozycji | Opis uszkodzeń | Kwalifik. | Naprawa [rbg] |
|---|---|---|---|---|
| 3 | Dach | ślady korozji, rysa/odprysk | NA | 0.5 |

Dach - Rysa/odprysk 1

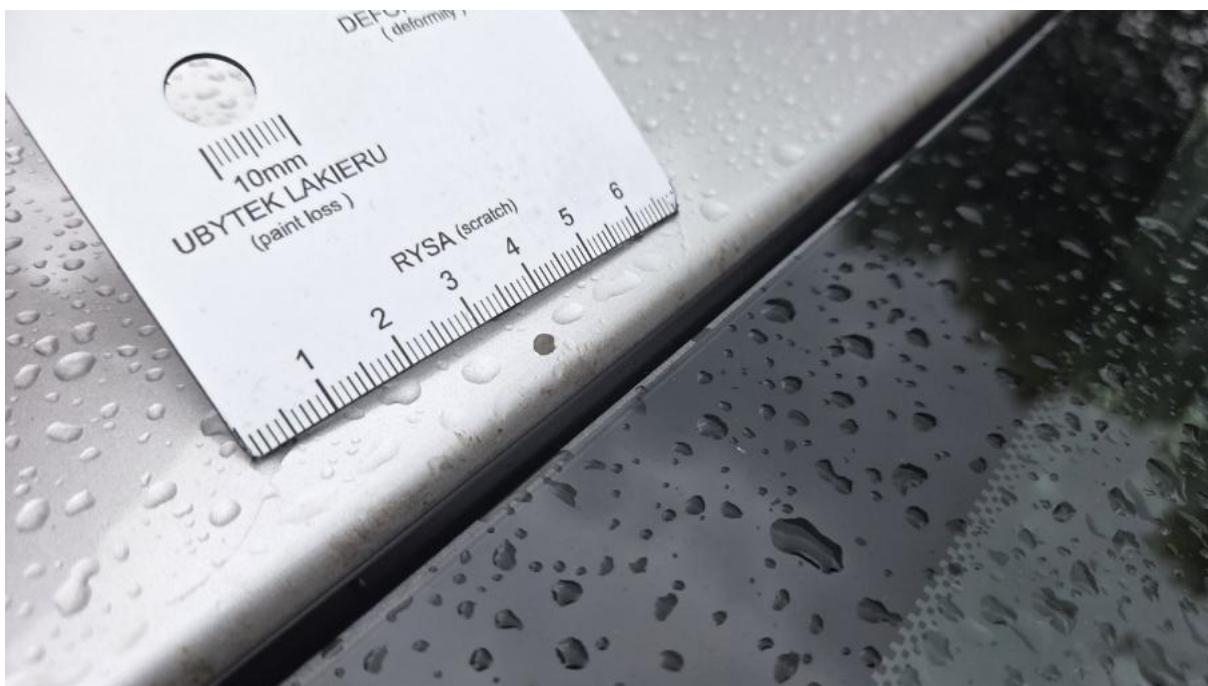
**Fot. 42**

Dach - Rysa/odprysk 2

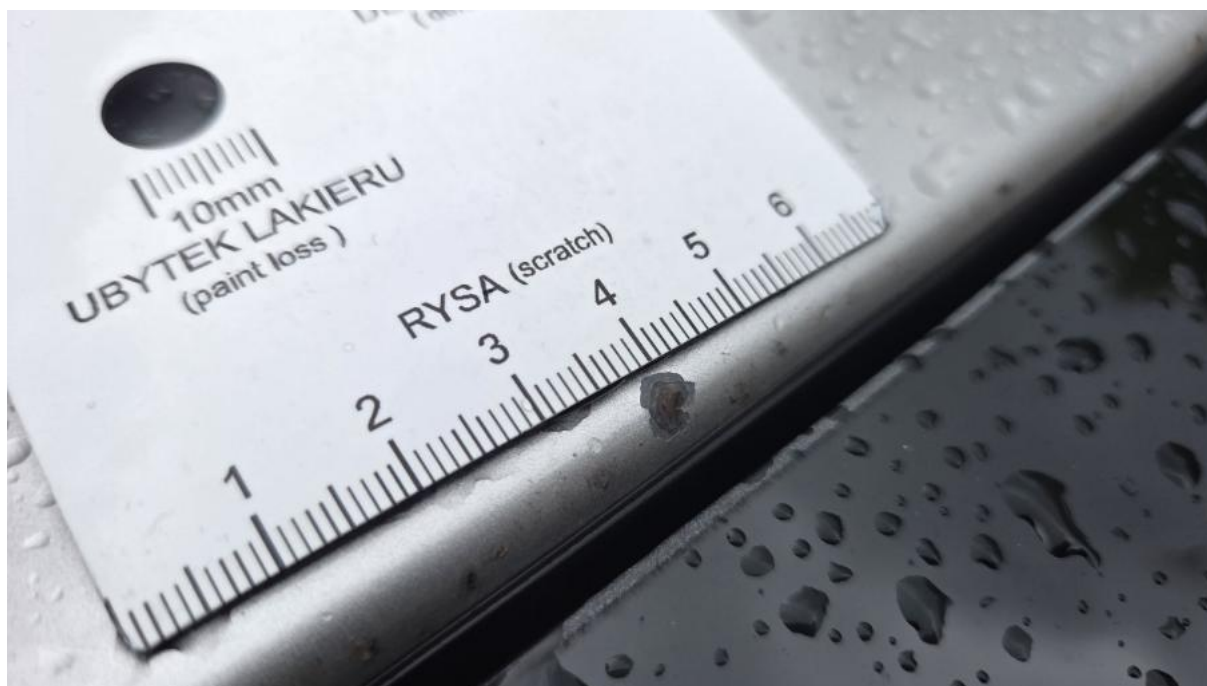
**Fot. 43**

Dach - Inne 1

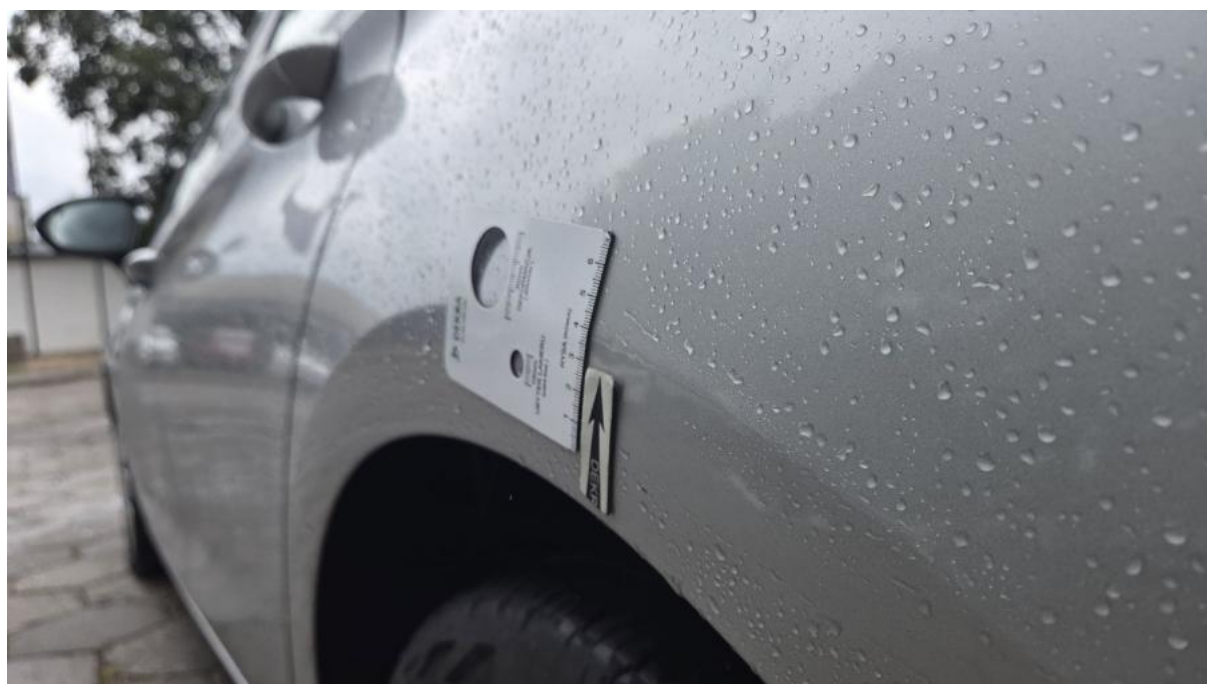
**Fot. 44**

| 7 | Blotnik tylny L | wgniecenie/odkształcenie | | |

Błotnik tylny L / Ściana boczna L - Wgniecenie/odkształcenie 1

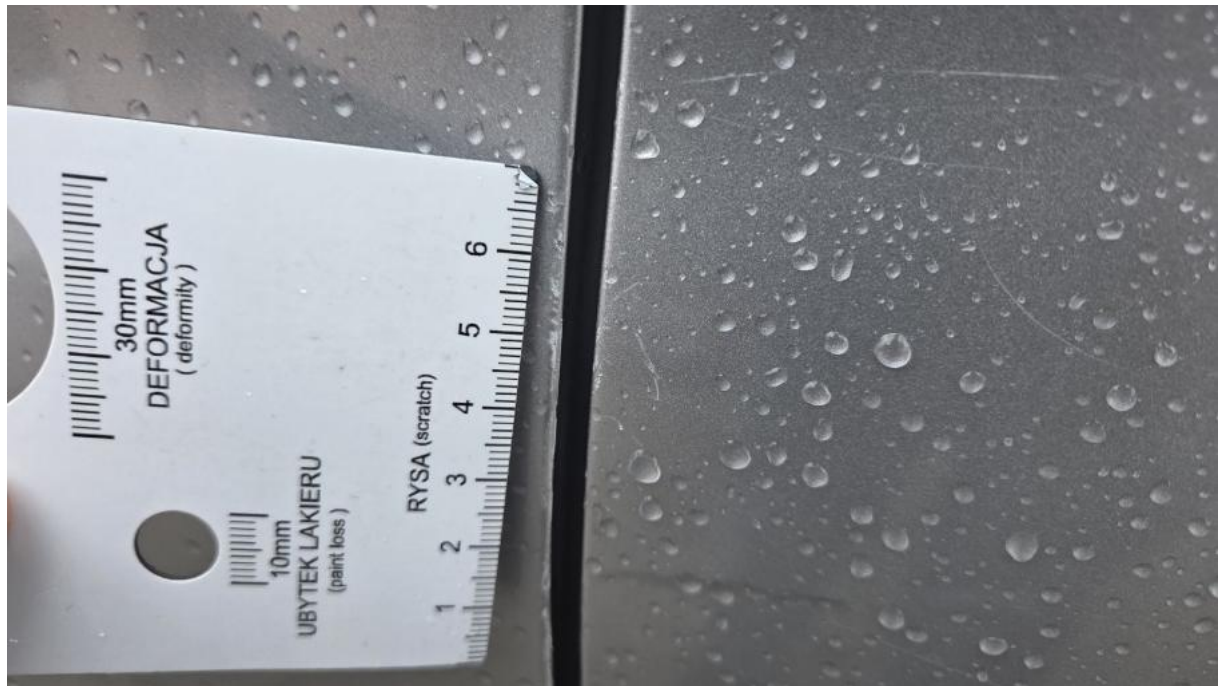
**Fot. 45**

| 5 | Poszycie drzwi przednich L | rysa/odprysk | | |

Drzwi przed L - Rysa/odprysk 1

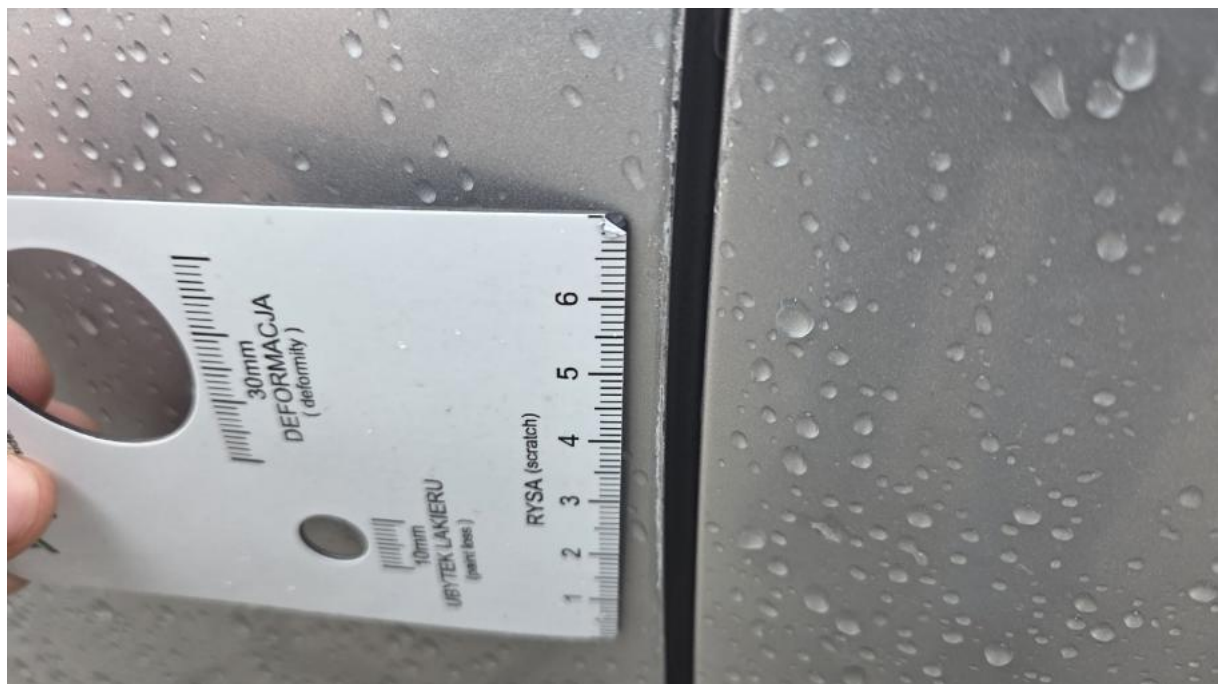
**Fot. 46**

Drzwi przed L - Rysa/odprysk 2

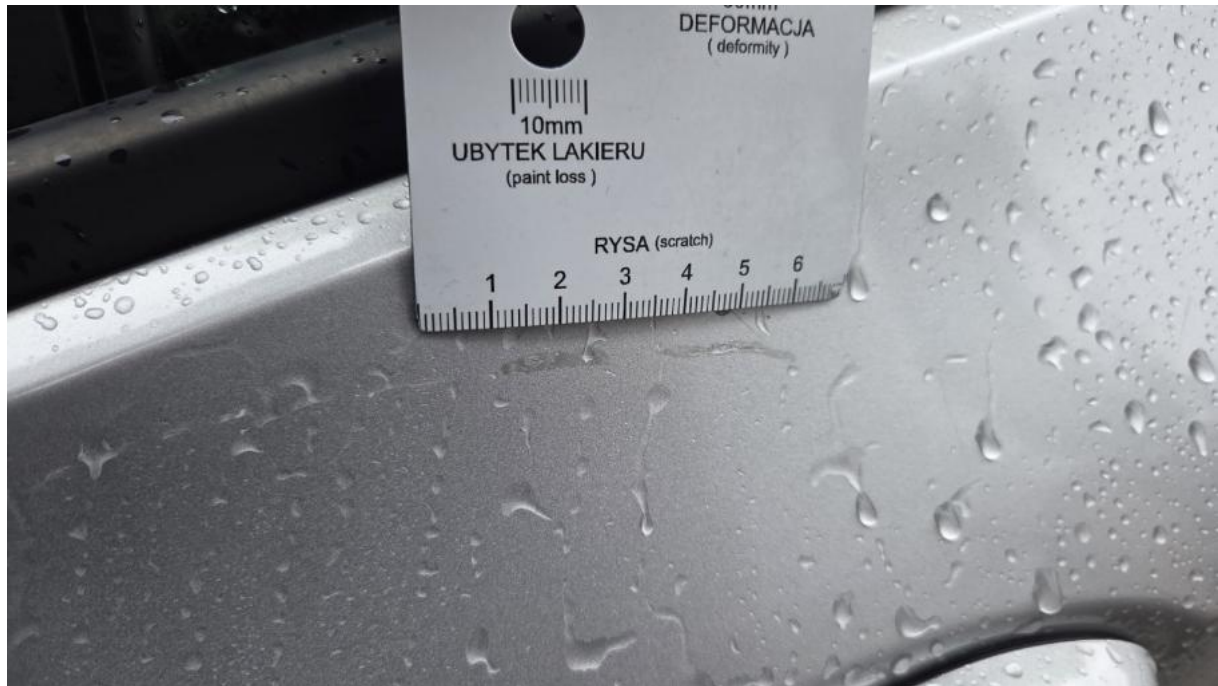
**Fot. 47**

| Poz. | Nazwa pozycji | Opis uszkodzeń | Kwalifik. | Naprawa [rbg] |
|---|---|---|---|---|
| 4 | Poszycie drzwi tylnych L | rysa/odprysk, inneWady lakiernicze | NA | 0.5 |

Drzwi tylne L - Rysa/odprysk 1

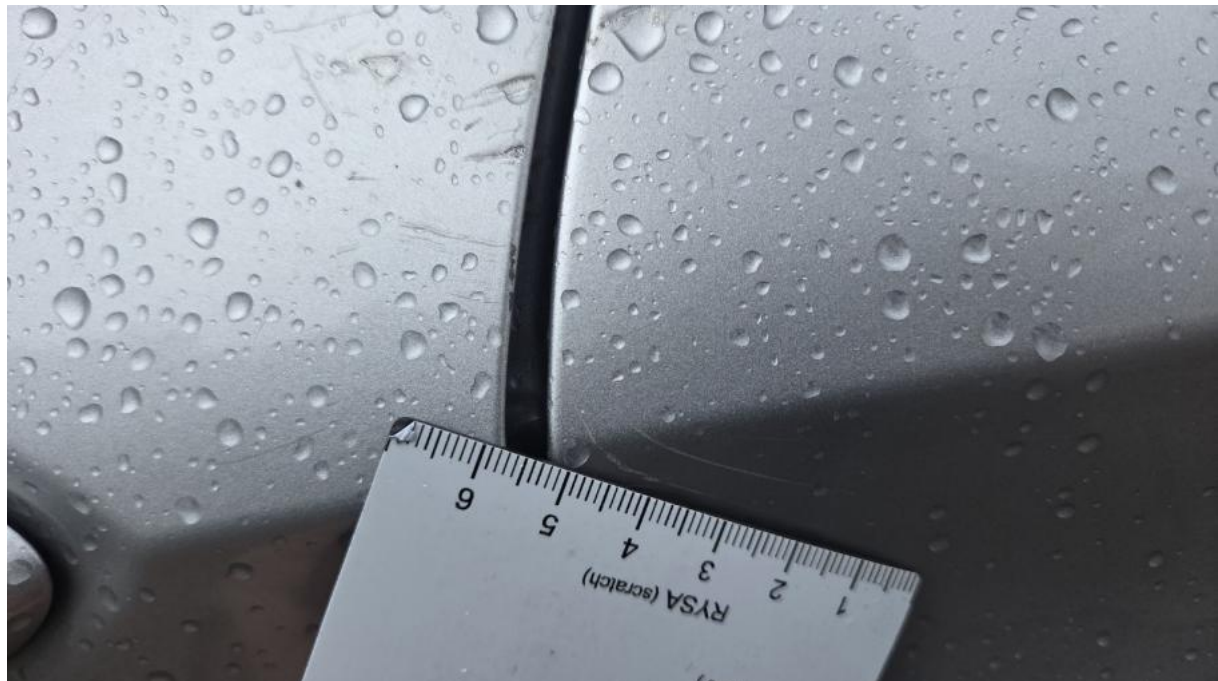
**Fot. 48**

Drzwi tylne L - Rysa/odprysk 2

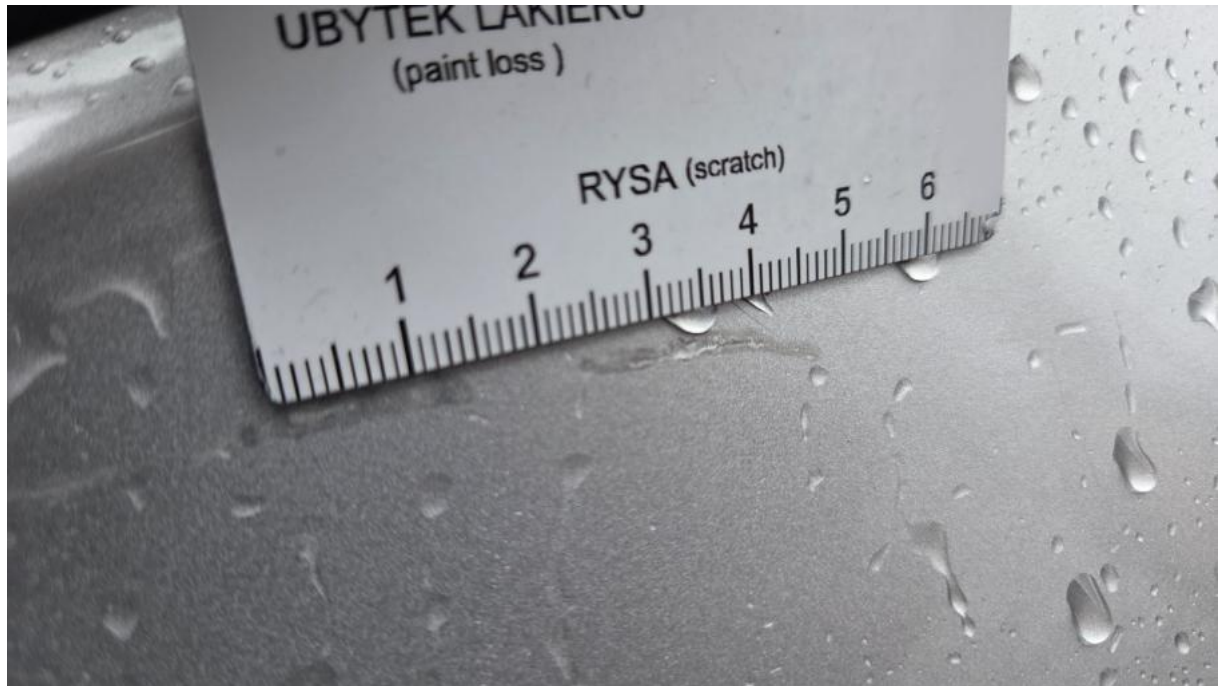
**Fot. 49**

Drzwi tylne L - Inne 1

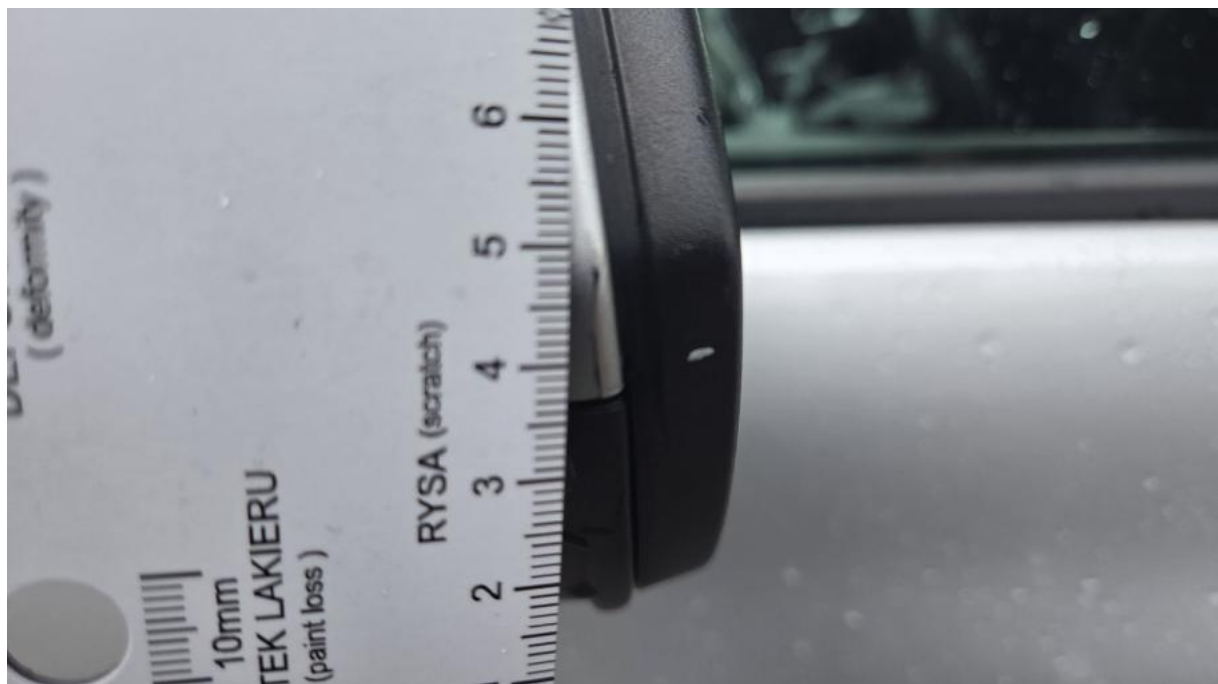
**Fot. 50**

| 6 | Oslona lusterka zewnetrznego L | rysa/odprysk | | |

Obudowa lusterka zew L - Rysa/odprysk 1

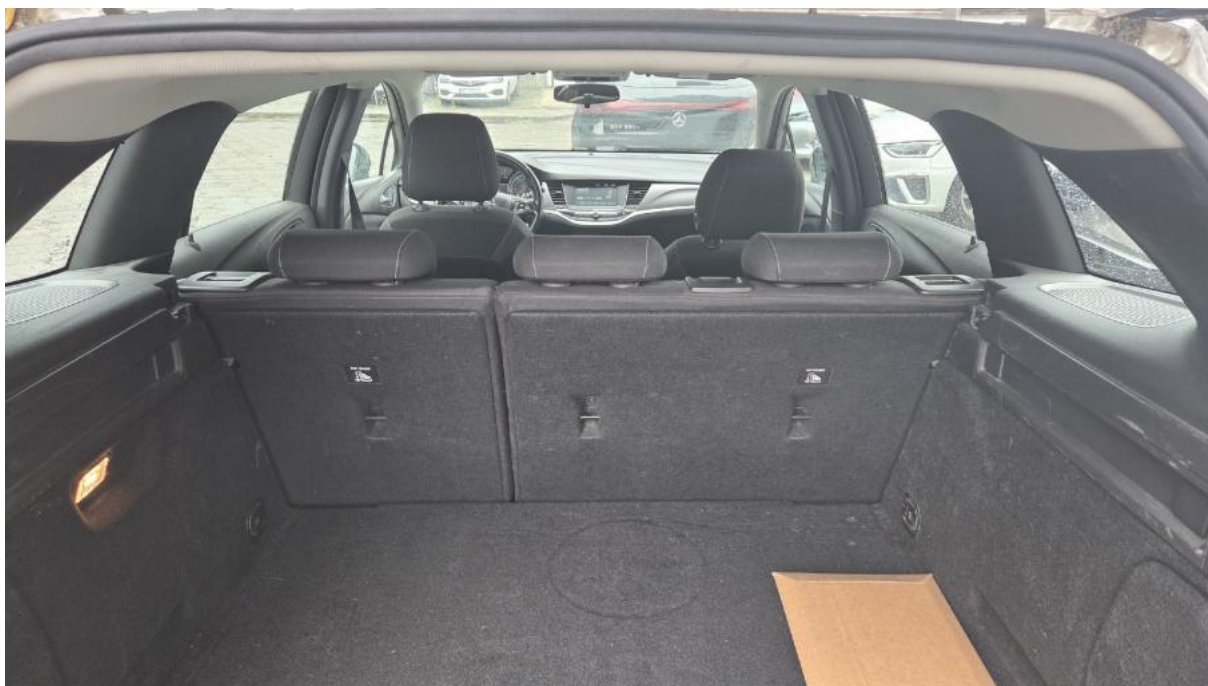
**Fot. 51**

| Poz. | Nazwa pozycji | Opis uszkodzeń | Kwalifik. | Naprawa [rbg] |
|---|---|---|---|---|
| 2 | Nakładka przestrzeni bagażowej | brak | WY | 0.1 |

Półka/roleta tylna - Inne 1
