## Raport z oględzin pojazdu

| Numer raportu | 12673/7/26-15201 | Data raportu | 19-07-2026 |

| Marka, model | VOLVO V90 16-20 |
| Numer rejestracyjny | CB713RP |

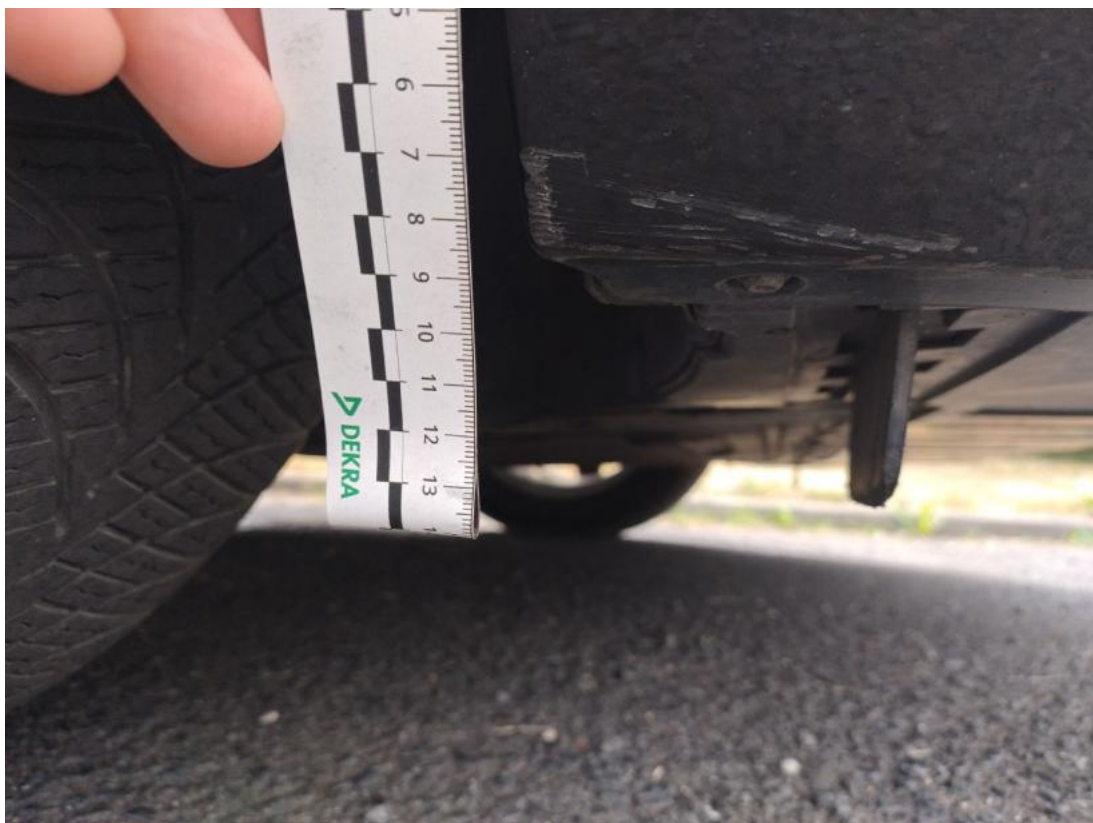
**Fot. 39**

| Poz. | Nazwa pozycji | Opis uszkodzeń | Kwalifik. | Naprawa [rbg] |
|---|---|---|---|---|
| 1 | Nakładka zderzaka przedniego, góra | zarysowanie, wgniecenie/odkształcenie | WY | 2.2 |

Zderzak - Rysa/odprysk 1

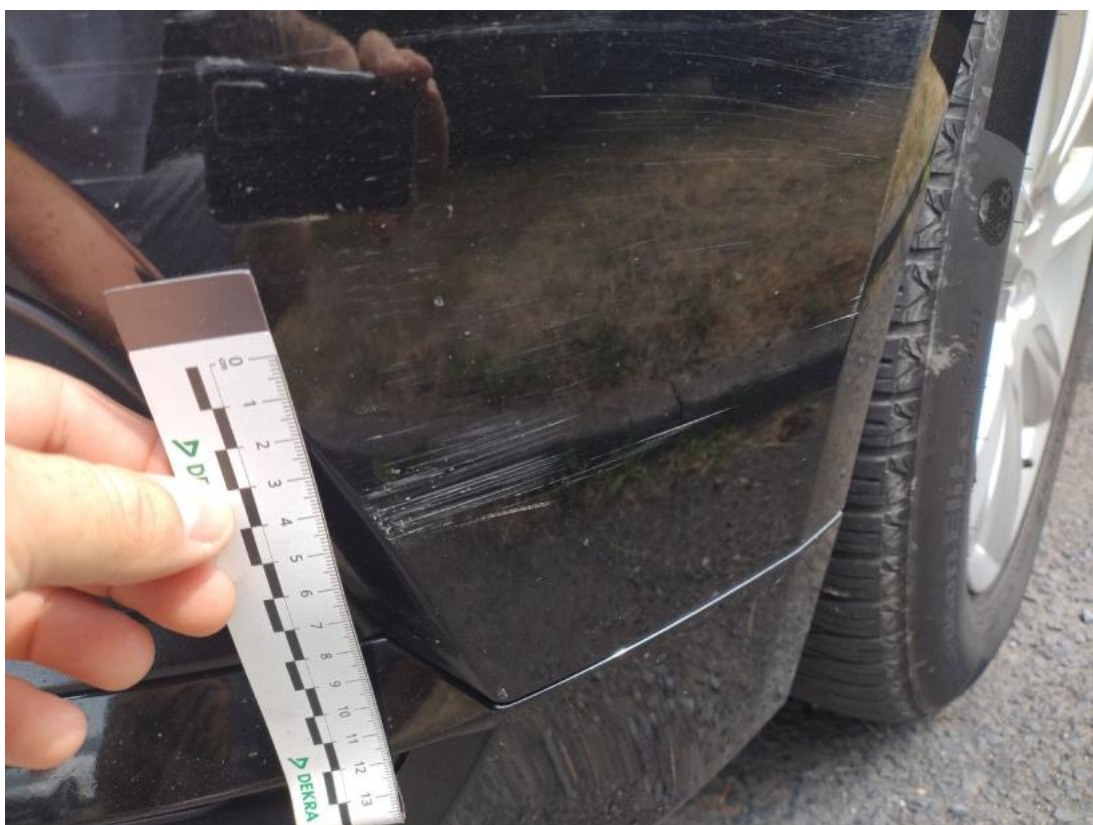
**Fot. 40**

Zderzak - Rysa/odprysk 2

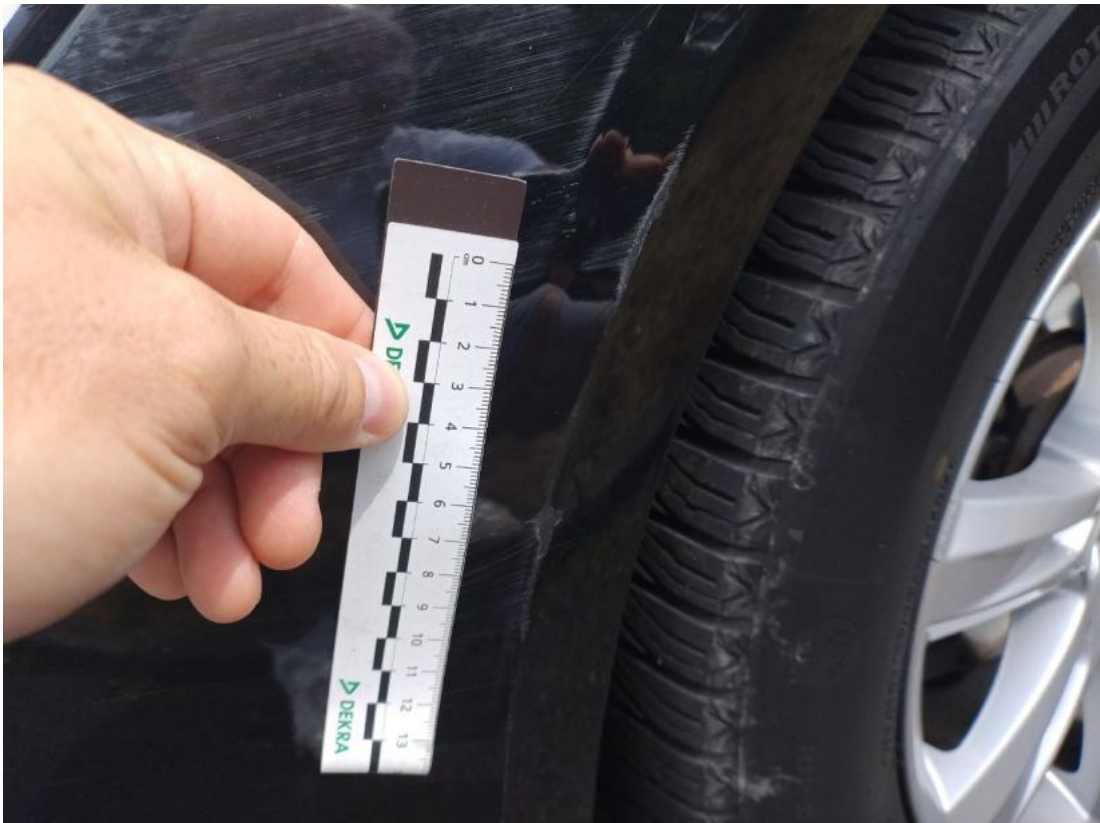
**Fot. 41**

Zderzak() - Rysa/odprysk 3

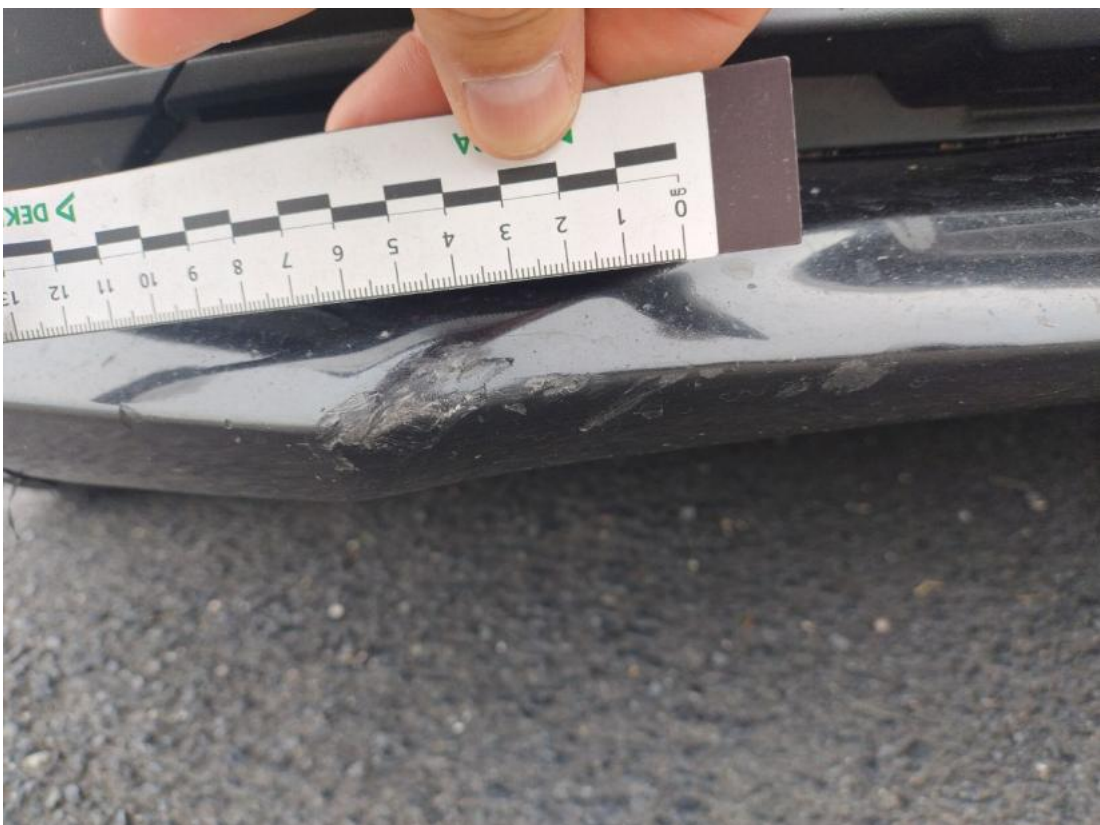
**Fot. 42**

| Poz. | Nazwa pozycji | Opis uszkodzeń | Kwalifik. | Naprawa [rbg] |
|---|---|---|---|---|
| 2 | Nakładka zderzaka przedniego, dół | wgniecenie/odkształcenie | WY | |

Zderzak - Wgniecenie/odkształcenie 1

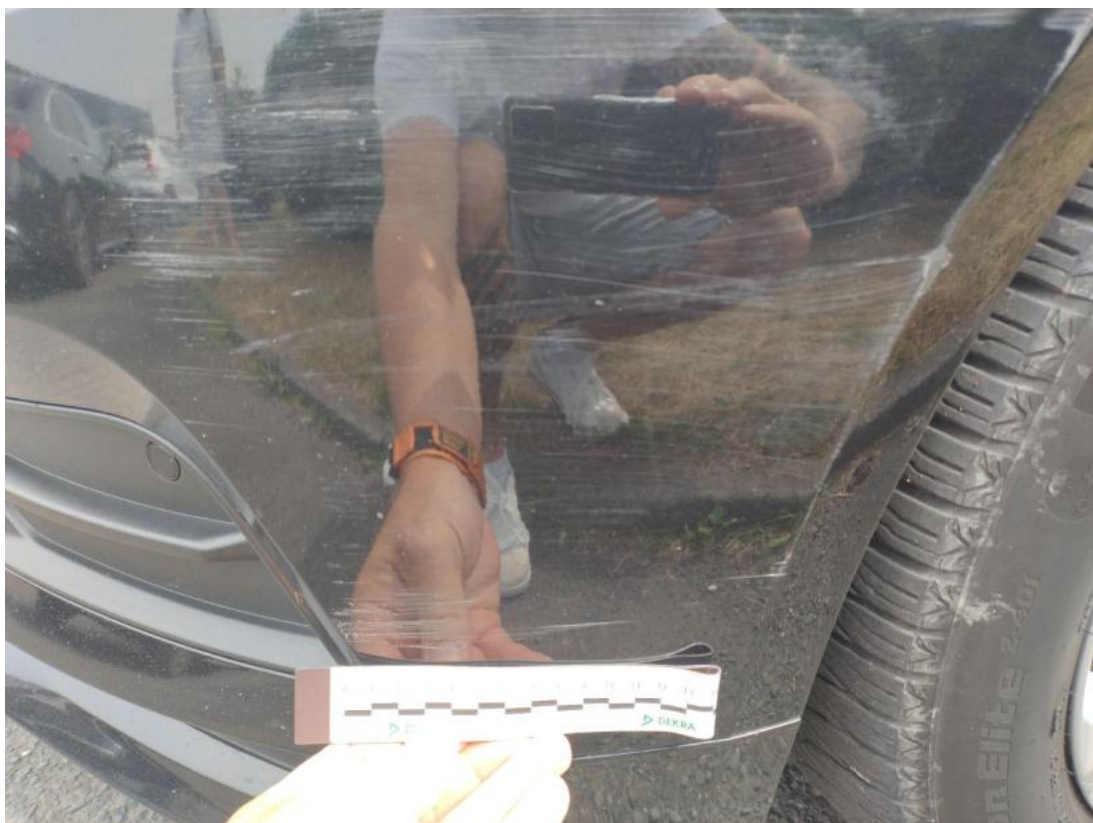
**Fot. 43**

Zderzak - Wgniecenie/odkształcenie 2

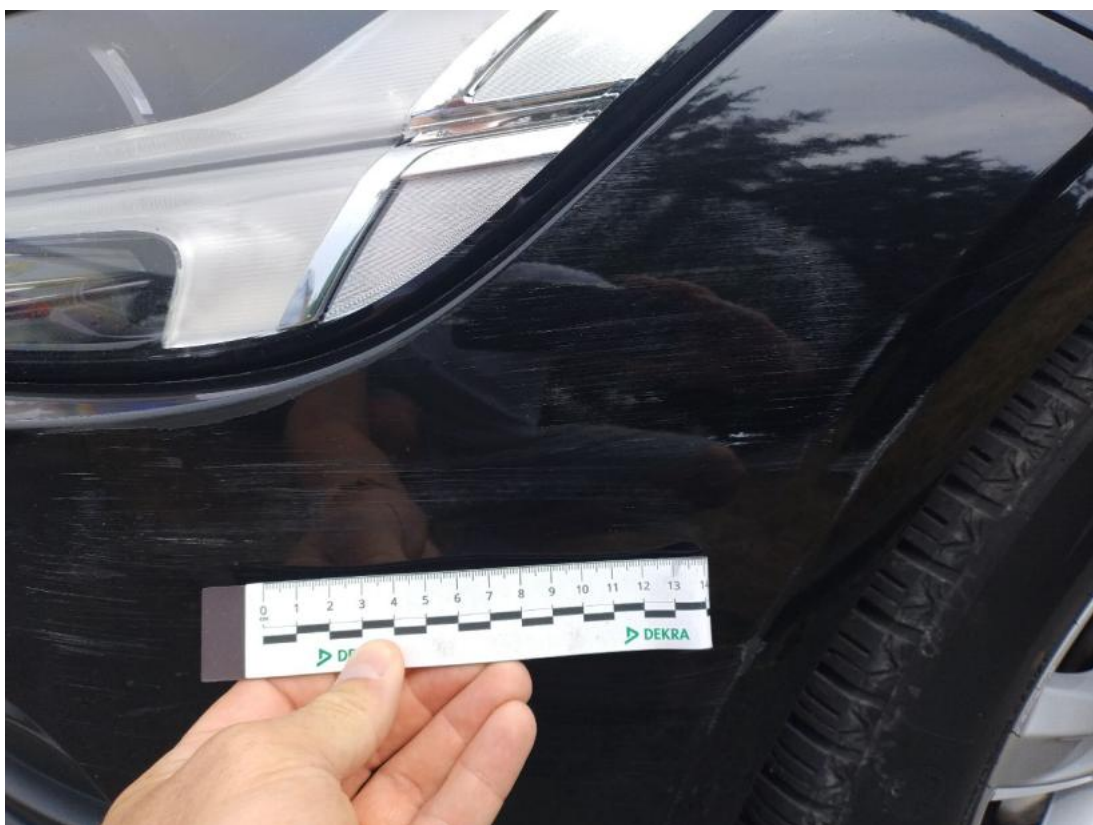
**Fot. 44**

Zderzak() - Wgniecenie/odkształcenie 3

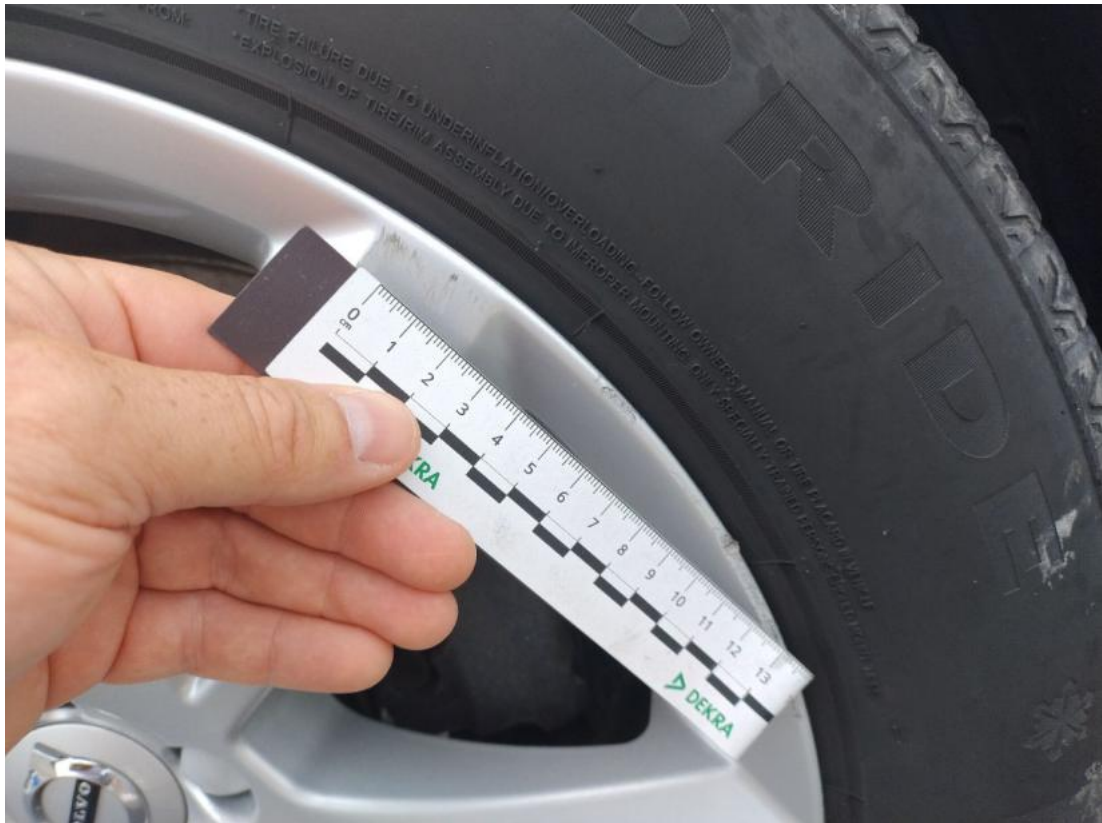
**Fot. 47**

| Poz. | Nazwa pozycji | Opis uszkodzeń | Kwalifik. | Naprawa [rbg] |
|---|---|---|---|---|
| 5 | Tarcza koła aluminiowa przód R | zarysowanie | WY | |

Felga aluminiowa przednia P - Wgniecenie/odkształcenie 1

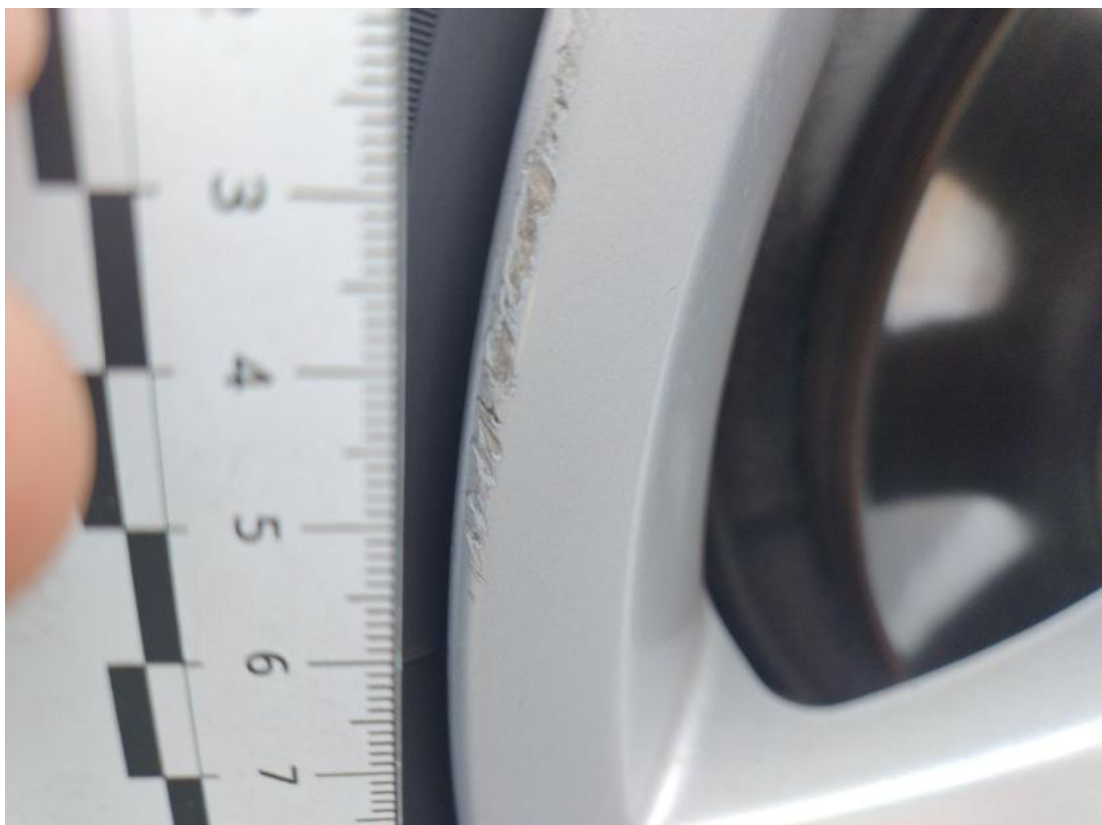
**Fot. 48**

Felga aluminiowa przednia P - Wgniecenie/odkształcenie 2

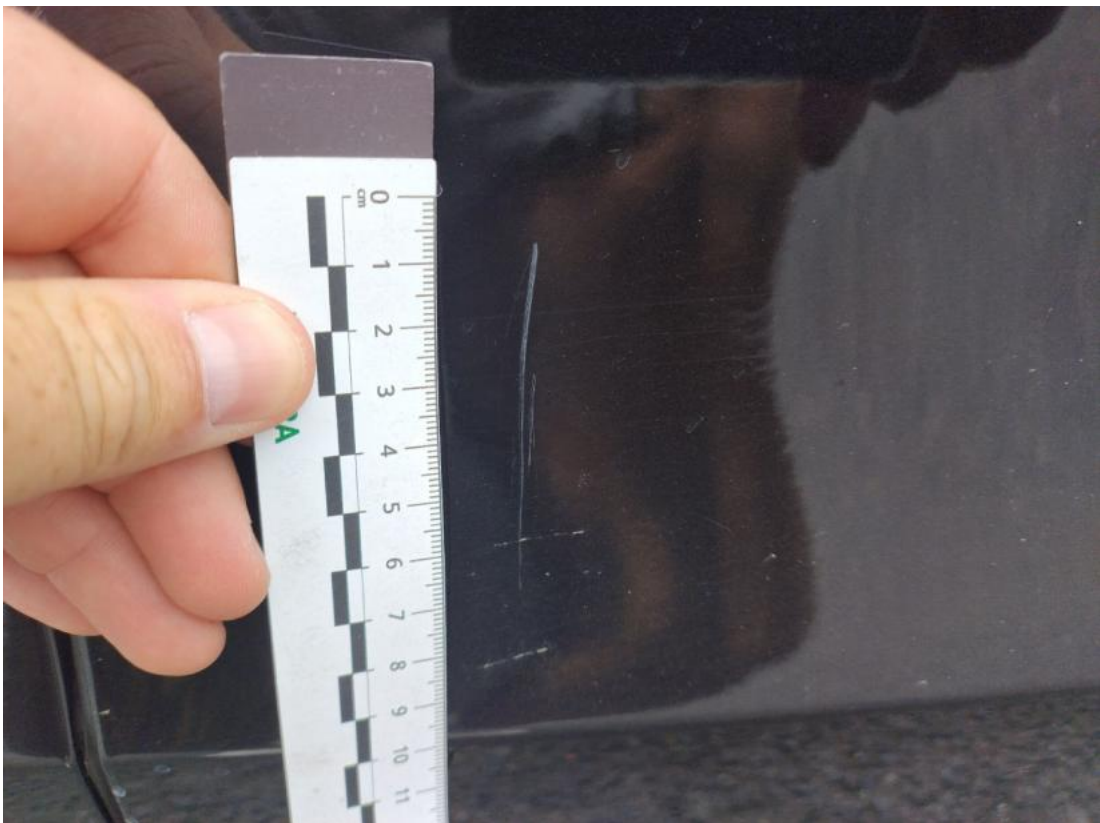
**Fot. 50**

| Poz. | Nazwa pozycji | Opis uszkodzeń | Kwalifik. | Naprawa [rbg] |
|---|---|---|---|---|
| 8 | Drzwi przednie (nieuzbrojone) R | zarysowanie | | |

Drzwi przednie P - Rysa/odprysk 1

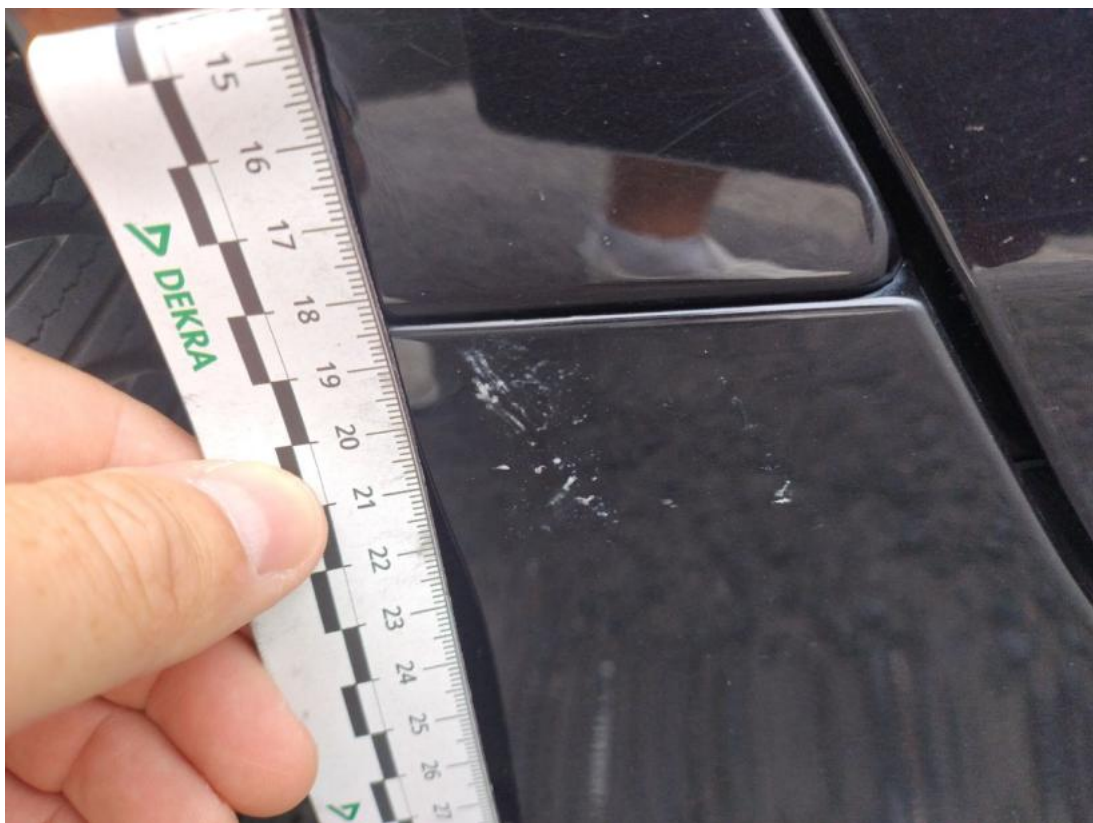
**Fot. 53**

Próg P - Inne 1

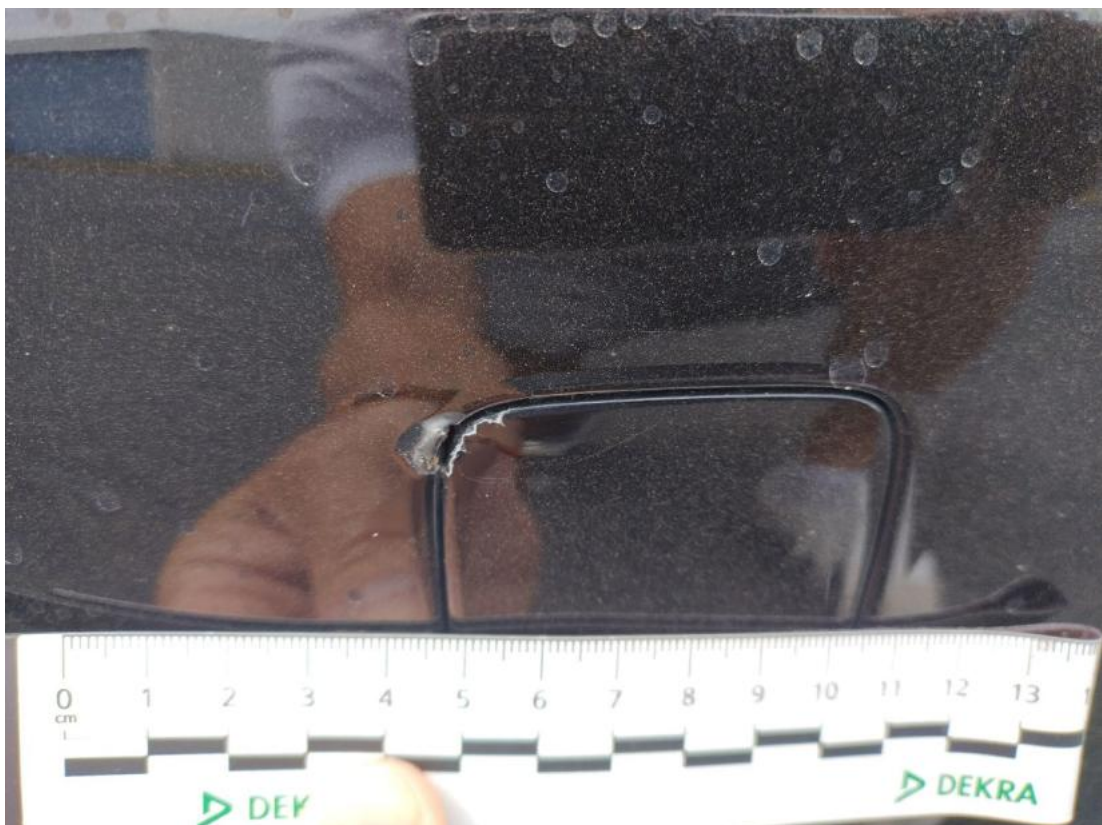
**Fot. 56**

| Poz. | Nazwa pozycji | Opis uszkodzeń | Kwalifik. | Naprawa [rbg] |
|---|---|---|---|---|
| 6 | Okladzina zderzaka tylnego | wgniecenie/odkształcenie | NA | 1.2 |

Zderzak tylny - Wgniecenie/odkształcenie 1

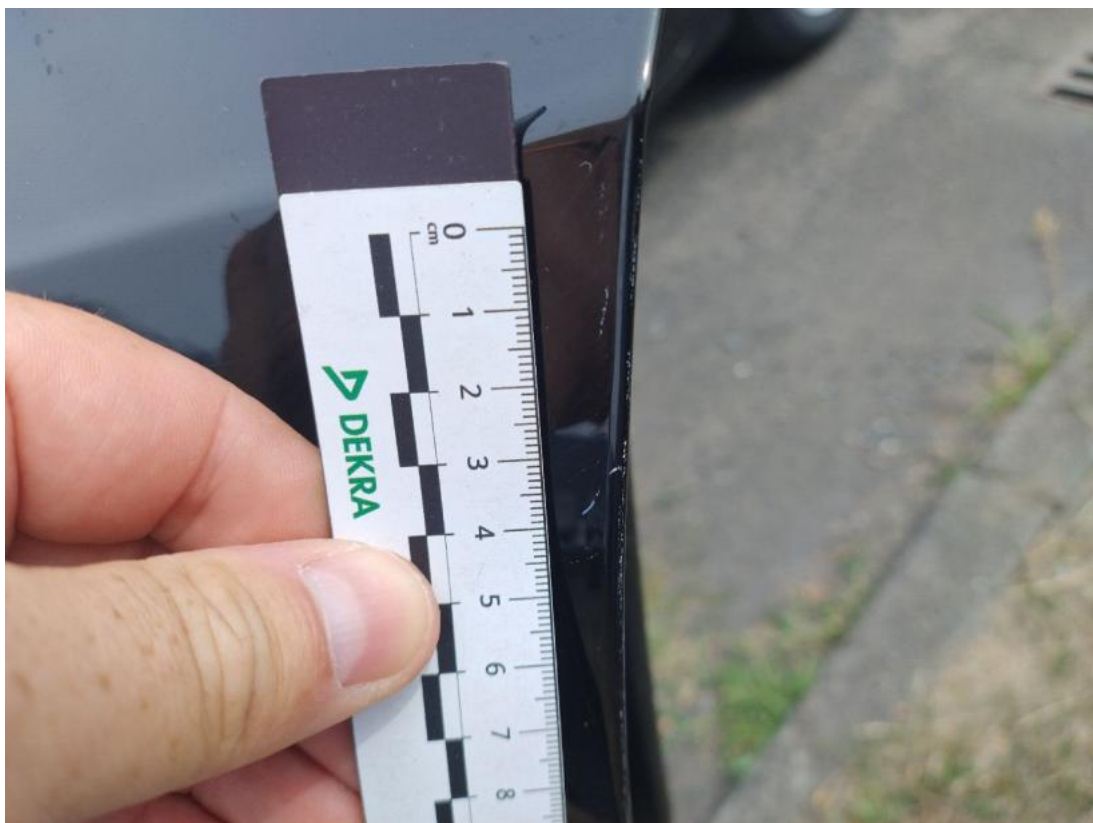
**Fot. 57**

| Poz. | Nazwa pozycji | Opis uszkodzeń | Kwalifik. | Naprawa [rbg] |
|---|---|---|---|---|
| 7 | Drzwi przednie (nieuzbrojone) L | odpryski lakieru | | |

Drzwi przed L - Rysa/odprysk 1

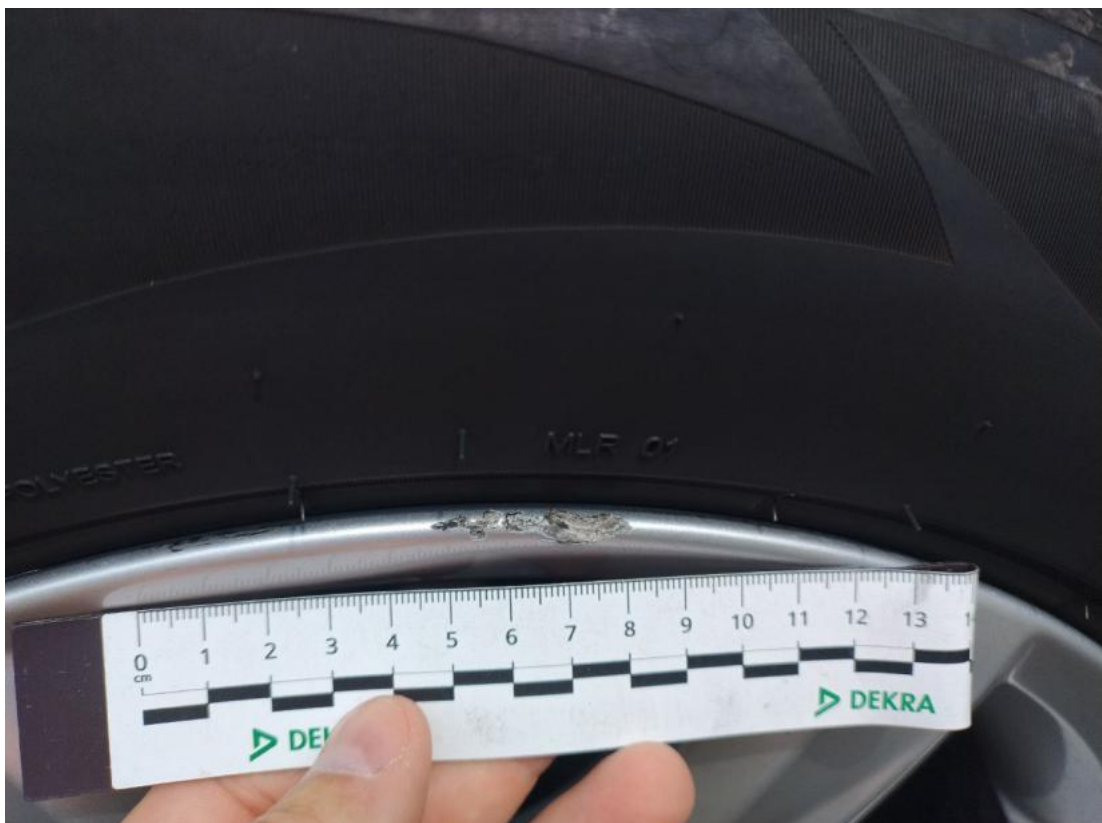
**Fot. 60**

| Poz. | Nazwa pozycji | Opis uszkodzeń | Kwalifik. | Naprawa [rbg] |
|---|---|---|---|---|
| 4 | Tarcza koła aluminiowa przód L | zarysowanie | WY | |

Felga Aluminiowa przednia L - Wgniecenie/odkształcenie 1

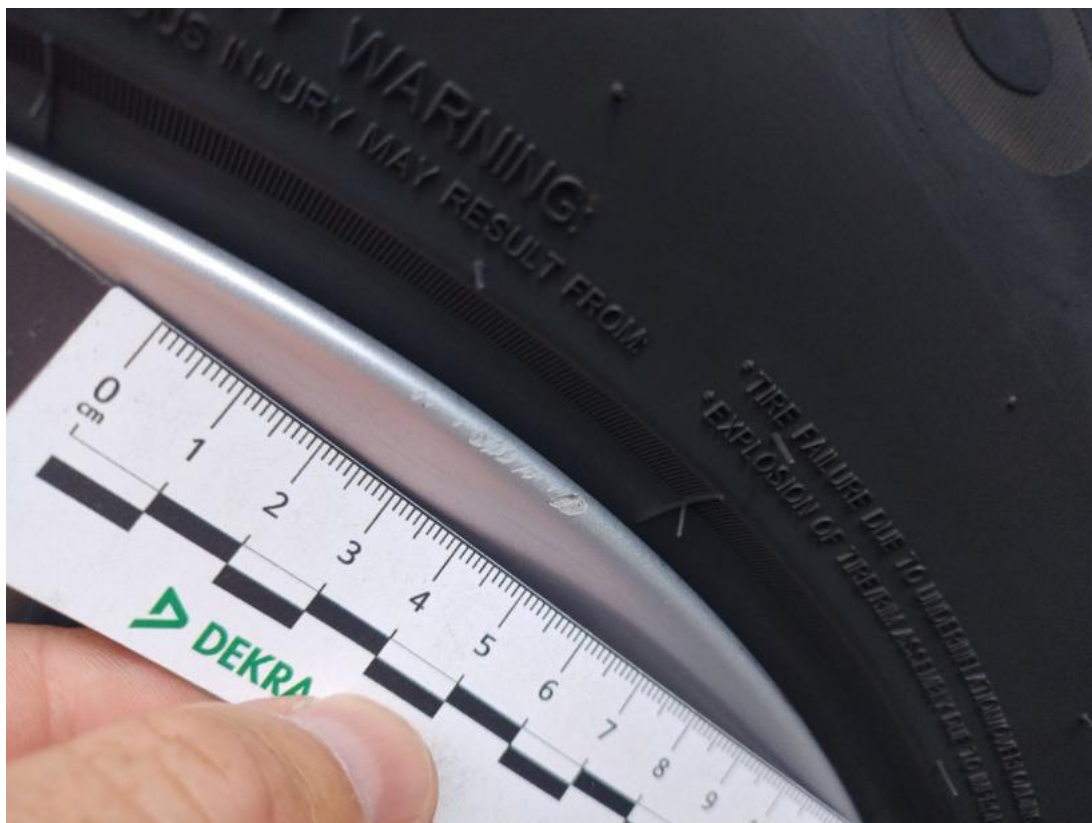
**Fot. 61**

Felga Aluminiowa przednia L - Wgniecenie/odkształcenie 2
