## Raport z oględzin pojazdu

| Numer raportu | 219982/7/26-11401 | Data raportu | 17-07-2026 |

| Numer identyfikacyjny (VIN) | VF3VEAHXHHZ081755 |
| Marka, model | PEUGEOT Expert 2.0 BlueHDi... |

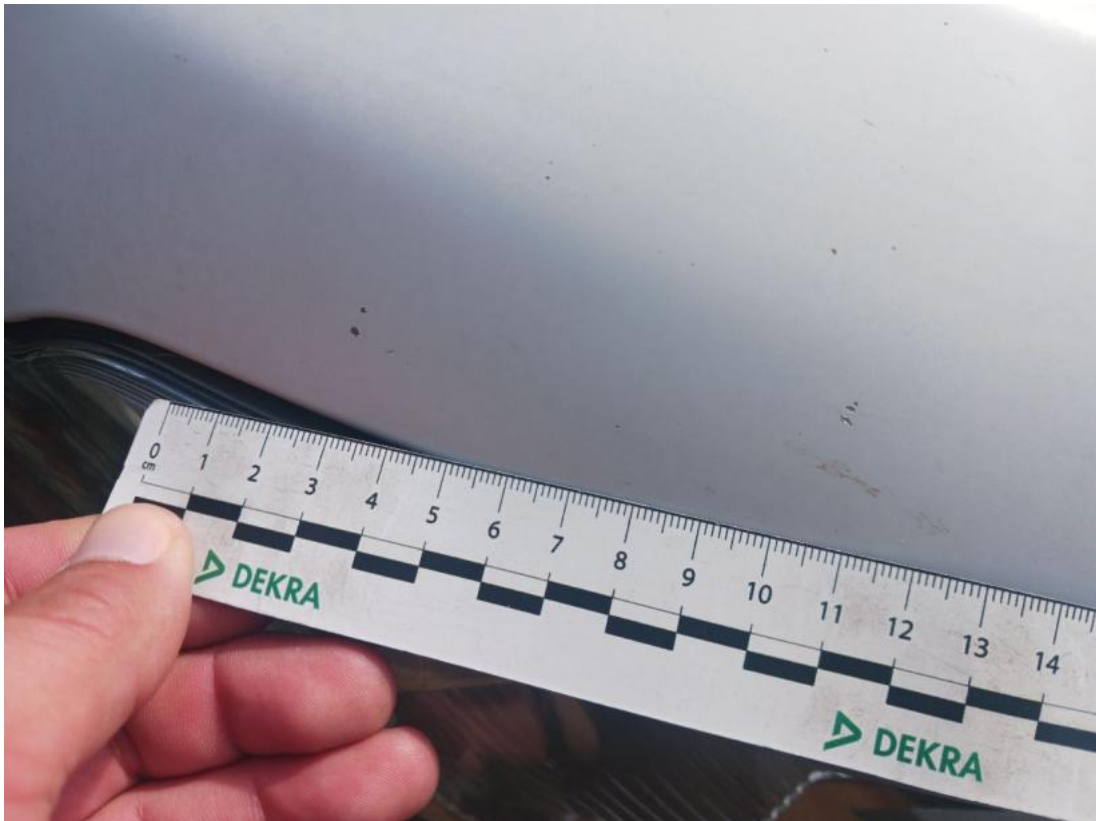
**Fot. 41**

| 16 | Pokrywa przednia | rysa/odprysk | | |

Pokrywa komory silnika - Rysa/odprysk 1

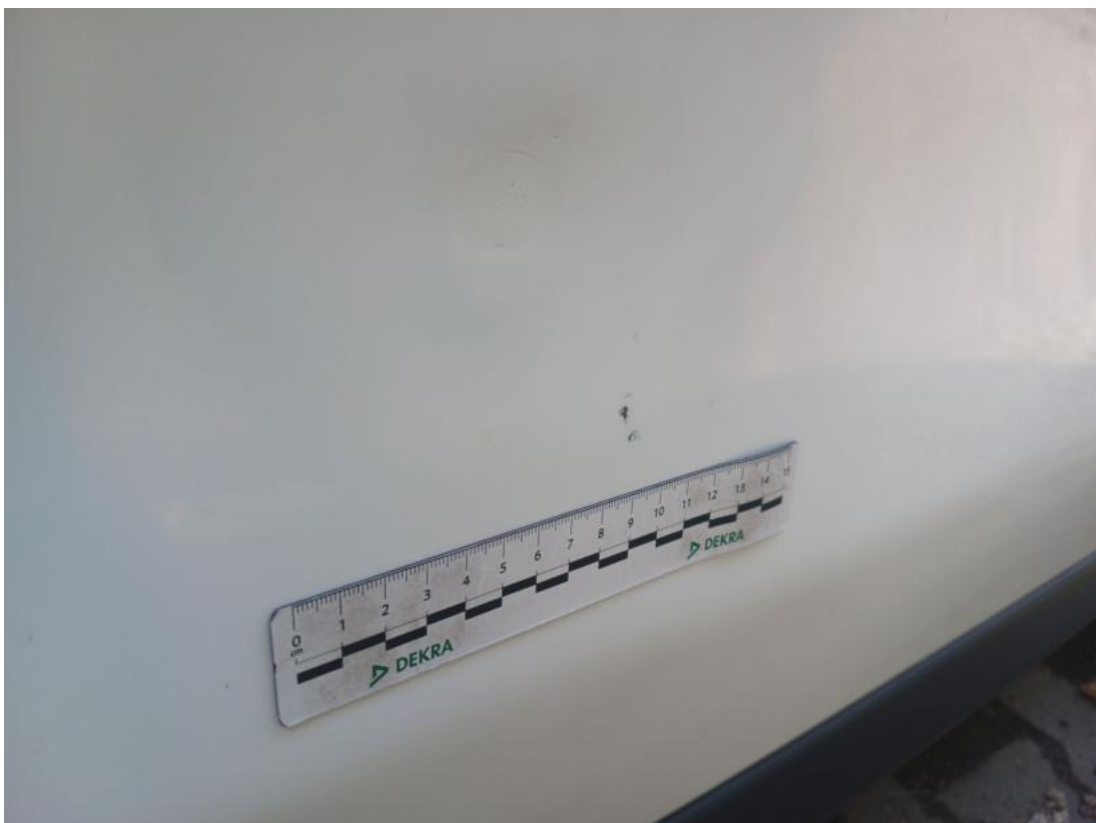
**Fot. 42**

| 6 | Drzwi przednie (nieuzbrojone) R | rysa/odprysk, wgniecenie/odkształcenie, ubytki materiału | NA | 0.7 |

Drzwi przednie P - Wgniecenie/odkształcenie 1

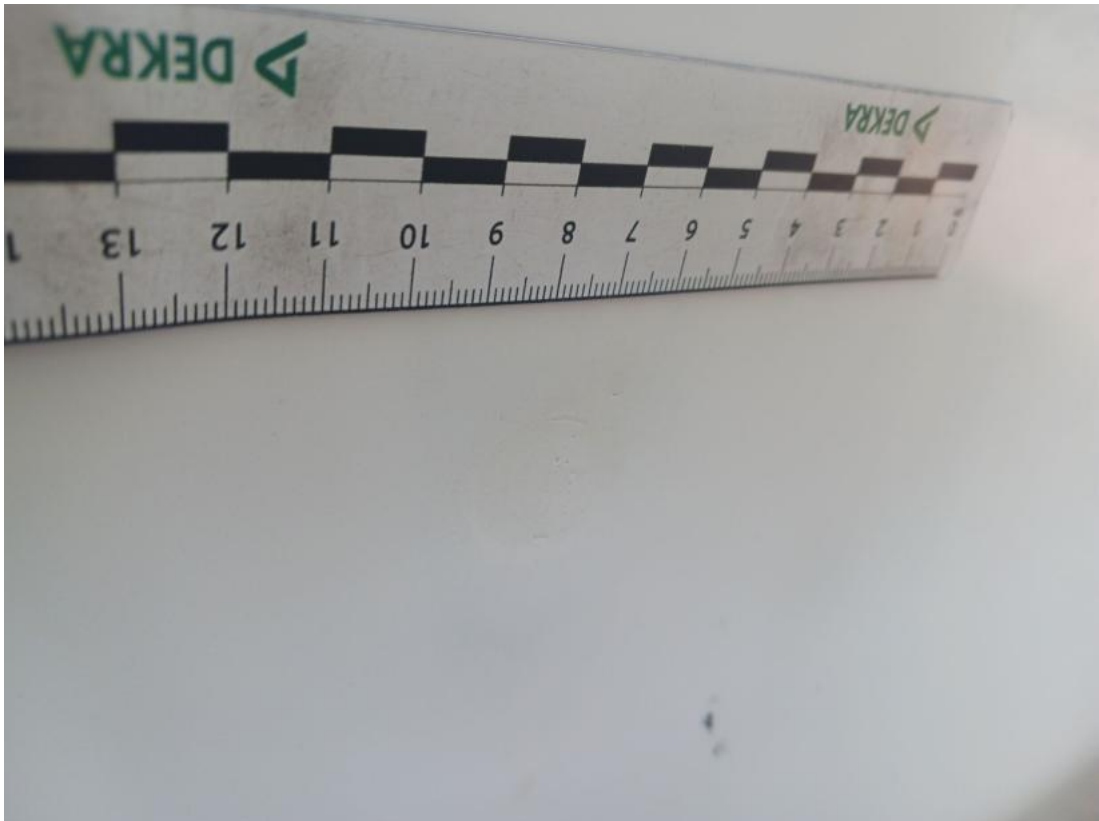
**Fot. 43**

Drzwi przednie P - Wgniecenie/odkształcenie 2

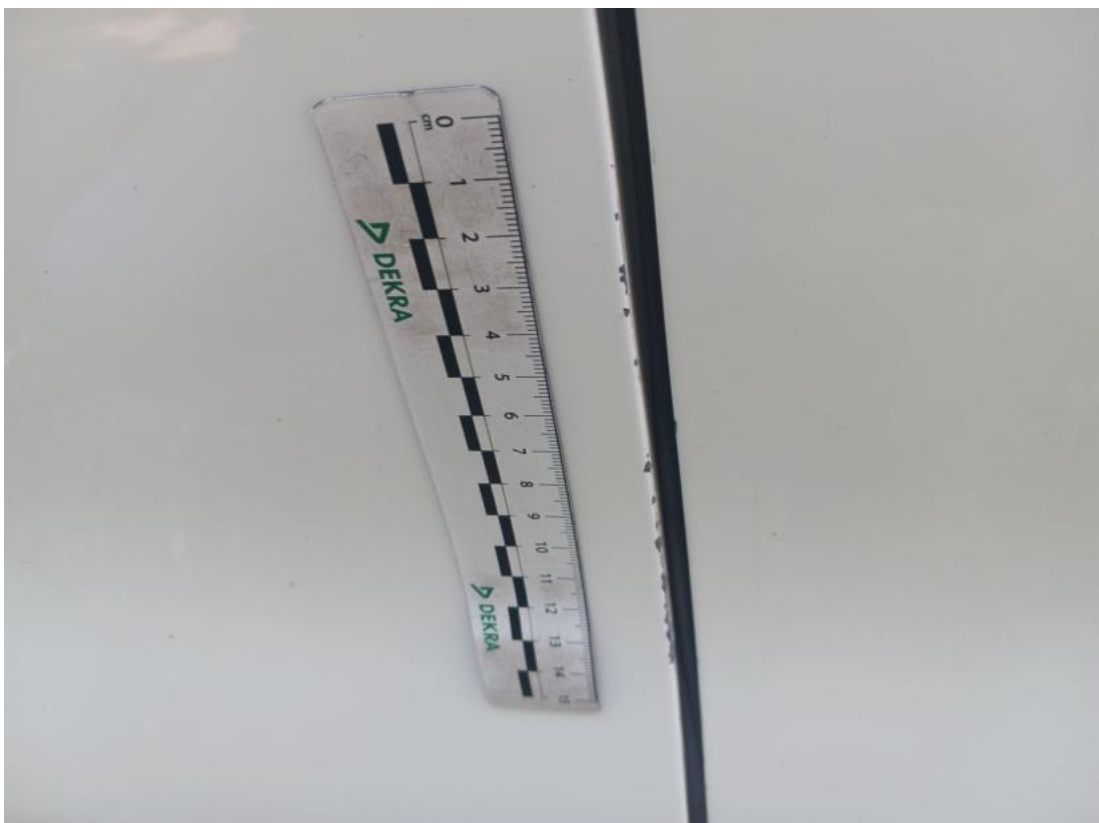
**Fot. 44**

Drzwi tylne P - Rysa/odprysk 1

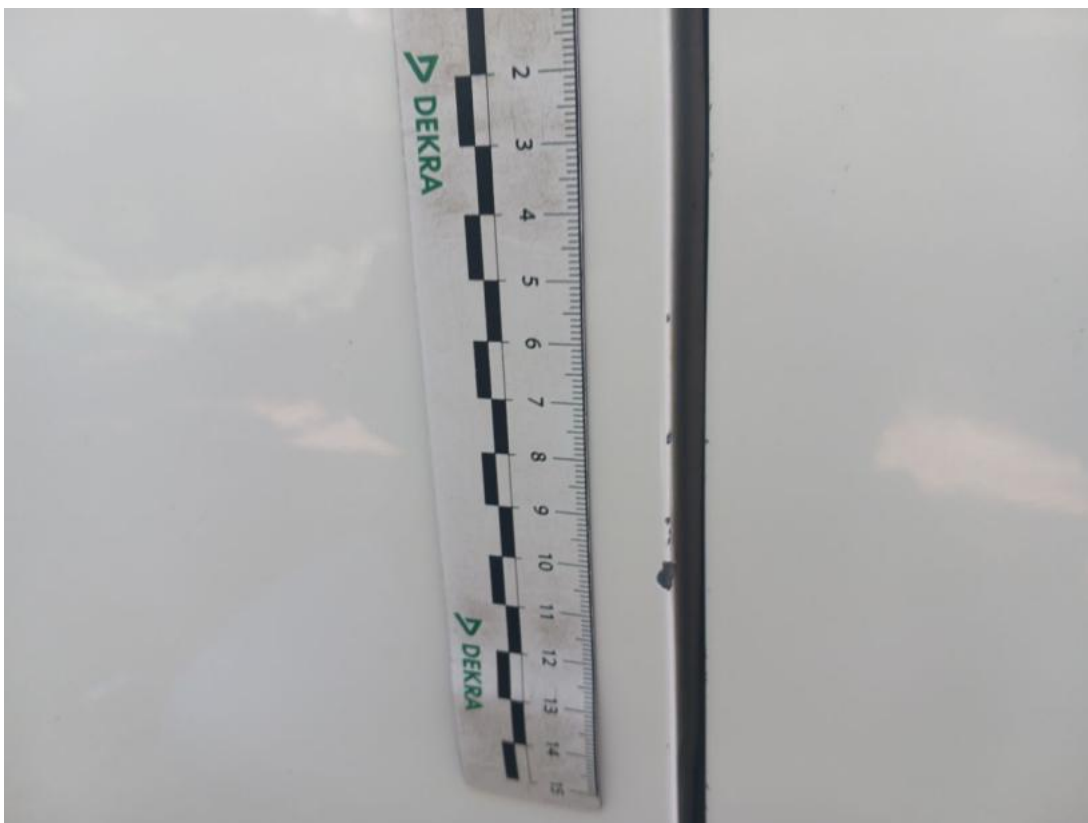
**Fot. 45**

Drzwi tylne P - Rysa/odprysk 2

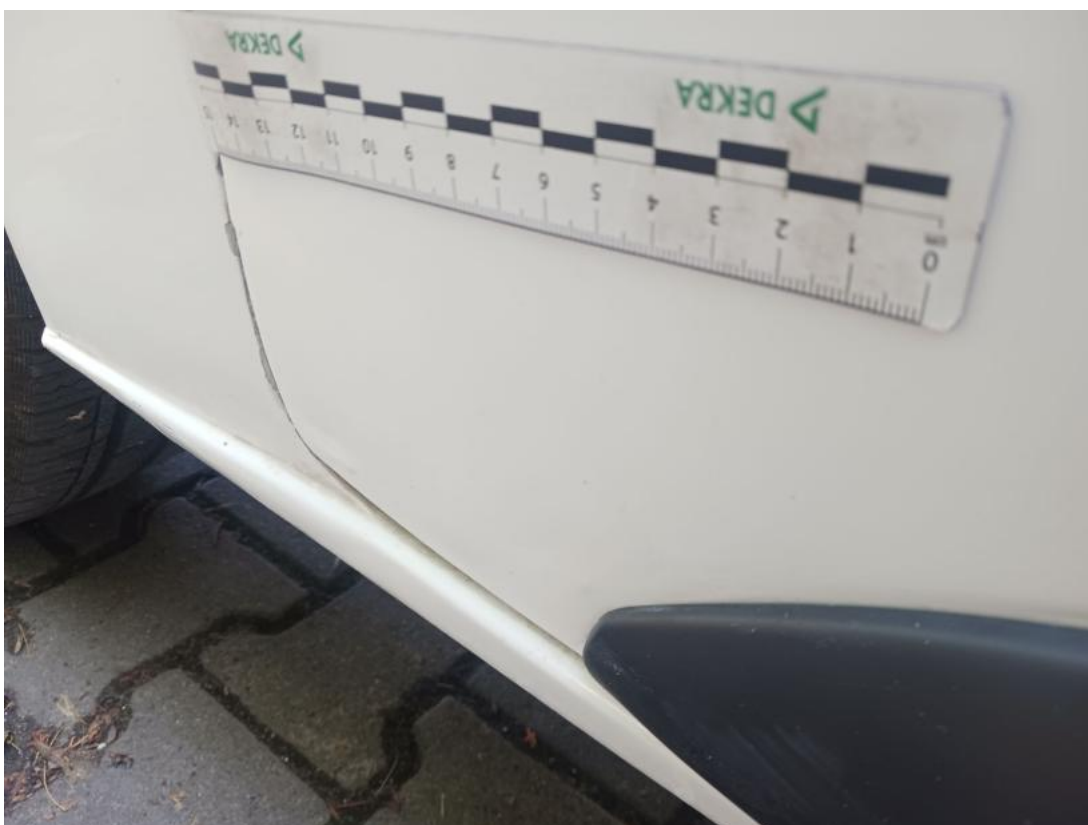
**Fot. 46**

Drzwi tylne P - Wgniecenie/odkształcenie 1

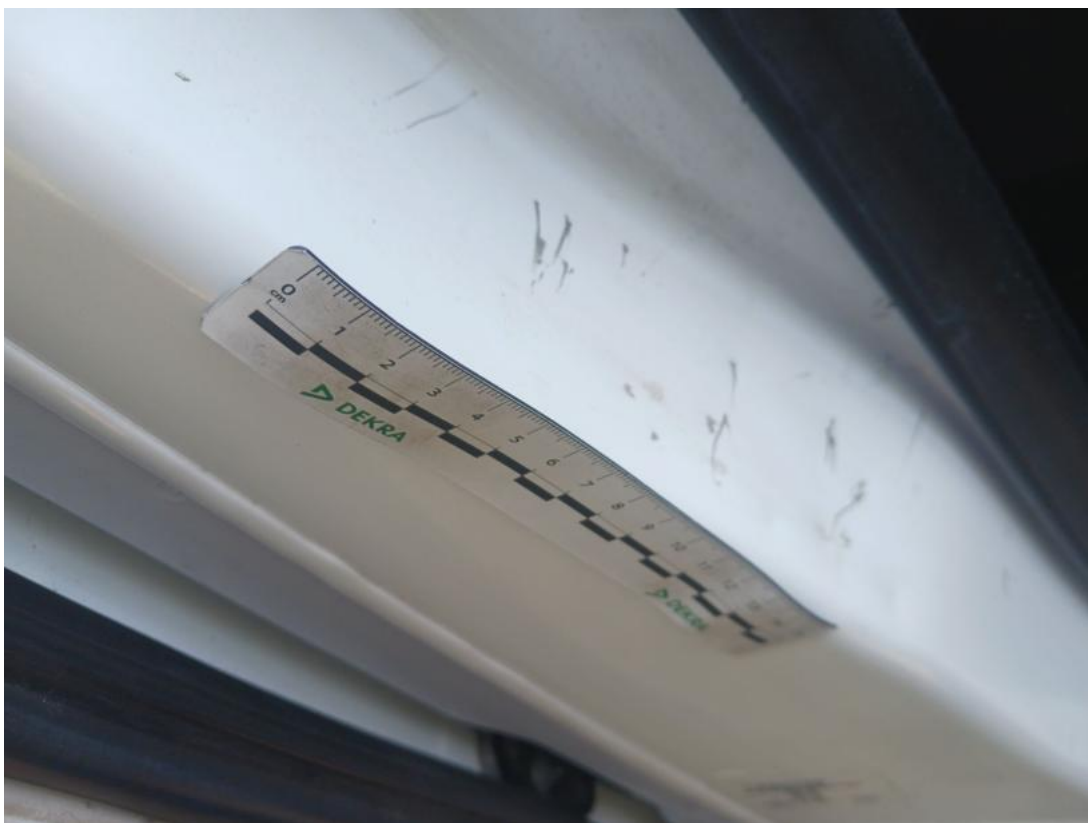
**Fot. 47**

Słupek środkowy P - Wgniecenie/odkształcenie 1

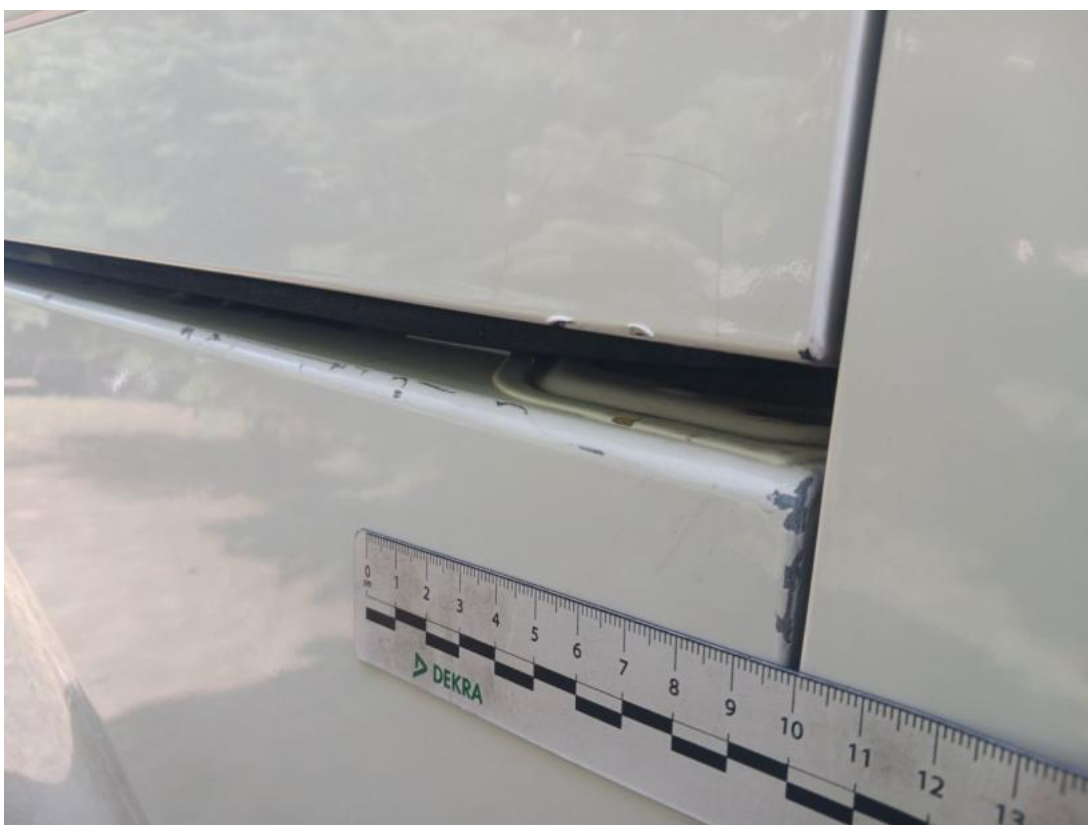
**Fot. 48**

| 13 | Błotnik tylny cz.przednia wym.częściowa R | rysa/odprysk, wgniecenie/odkształcenie | NA | 2 |

Błotnik tylny P / Ściana boczna P - Rysa/odprysk 1

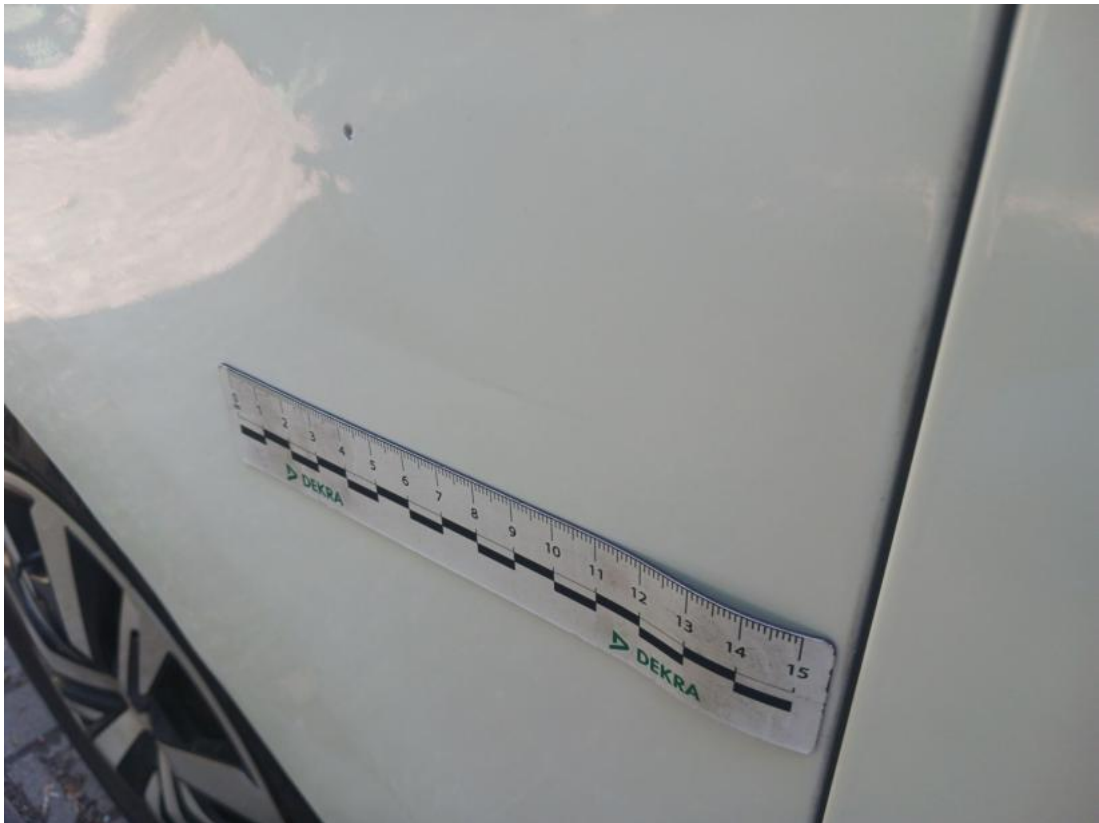
**Fot. 49**

Błotnik tylny P / Ściana boczna P - Wgniecenie/odkształcenie 1

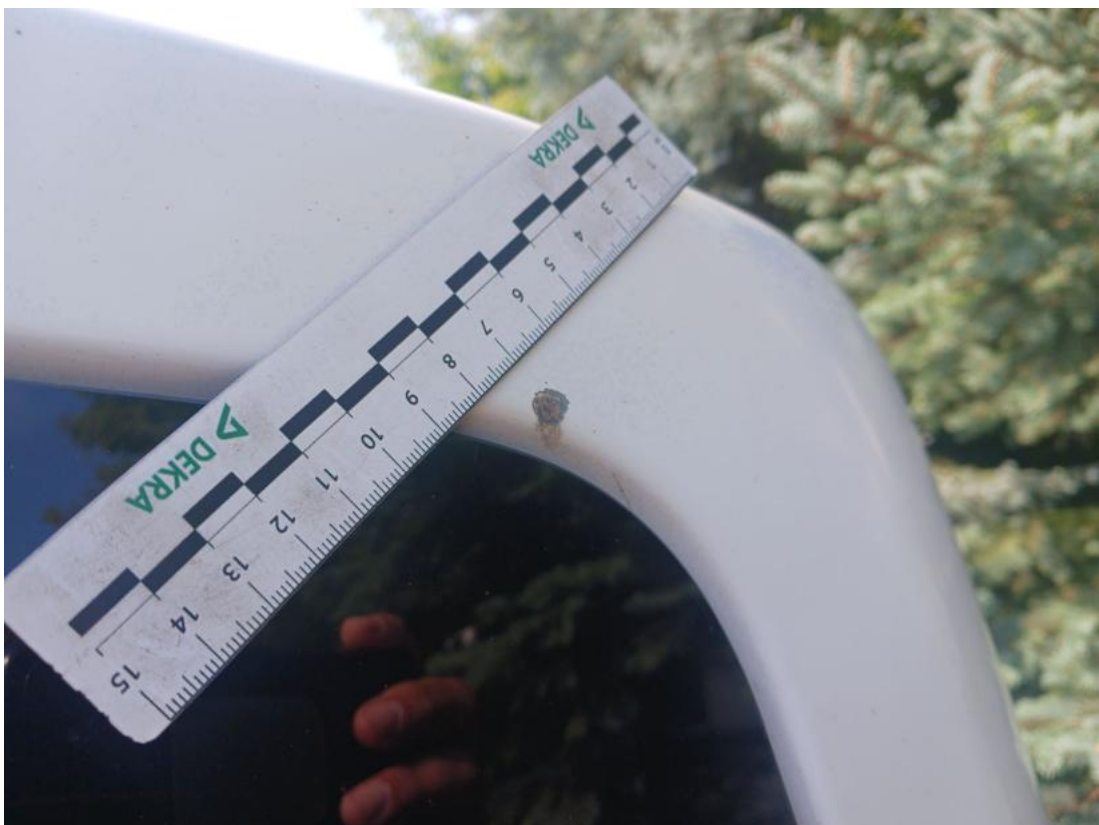
**Fot. 50**

Pokrywy bagażnika - Rysa/odprysk 1

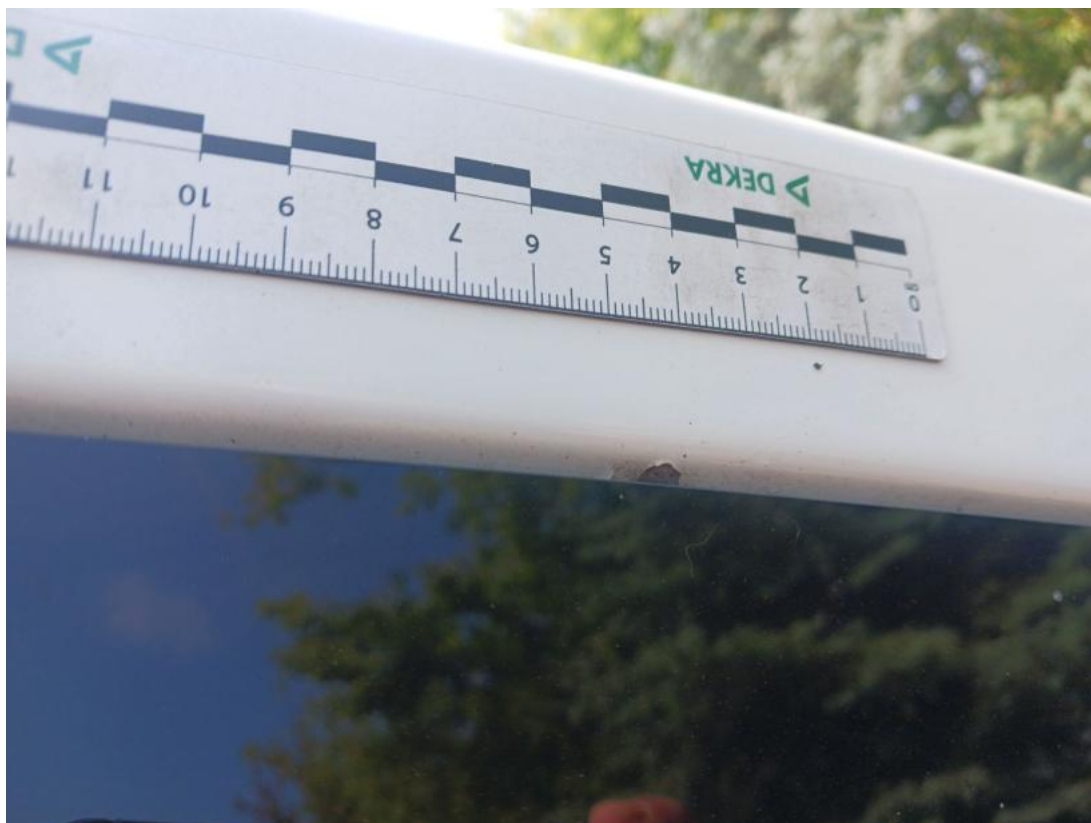
**Fot. 51**

Pokrywy bagażnika - Rysa/odprysk 2

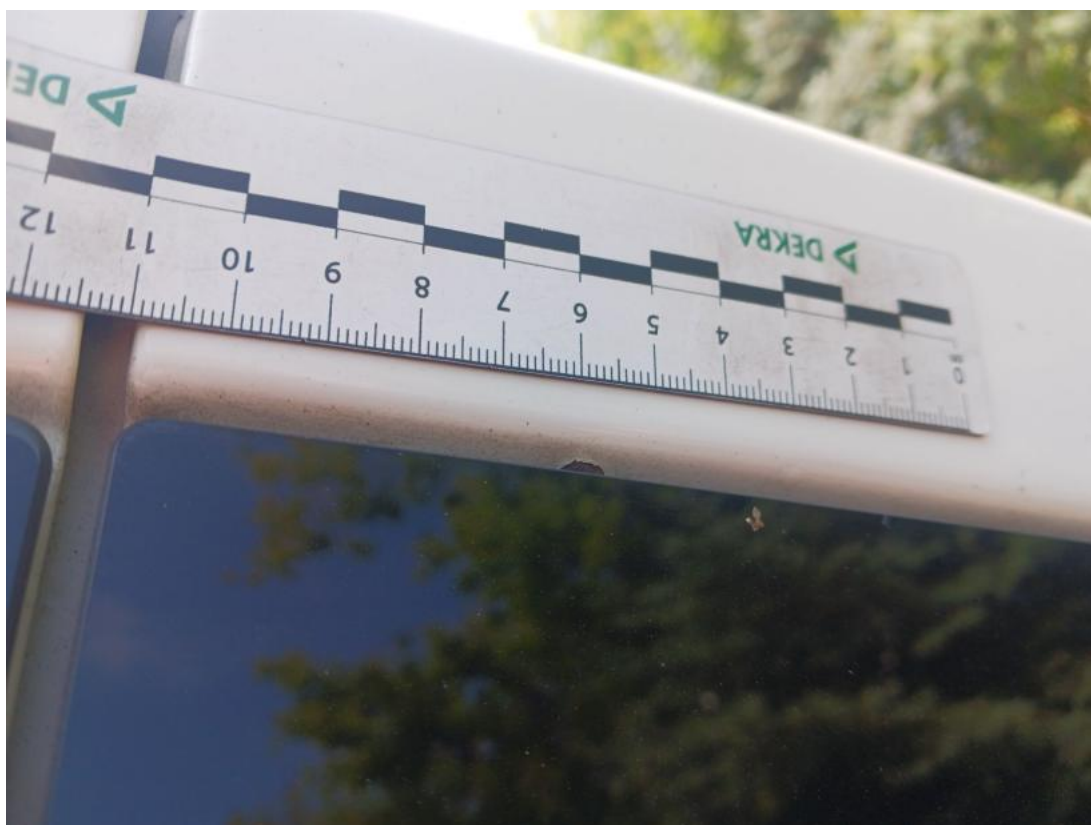
**Fot. 52**

Pokrywy bagażnika() - Rysa/odprysk 3

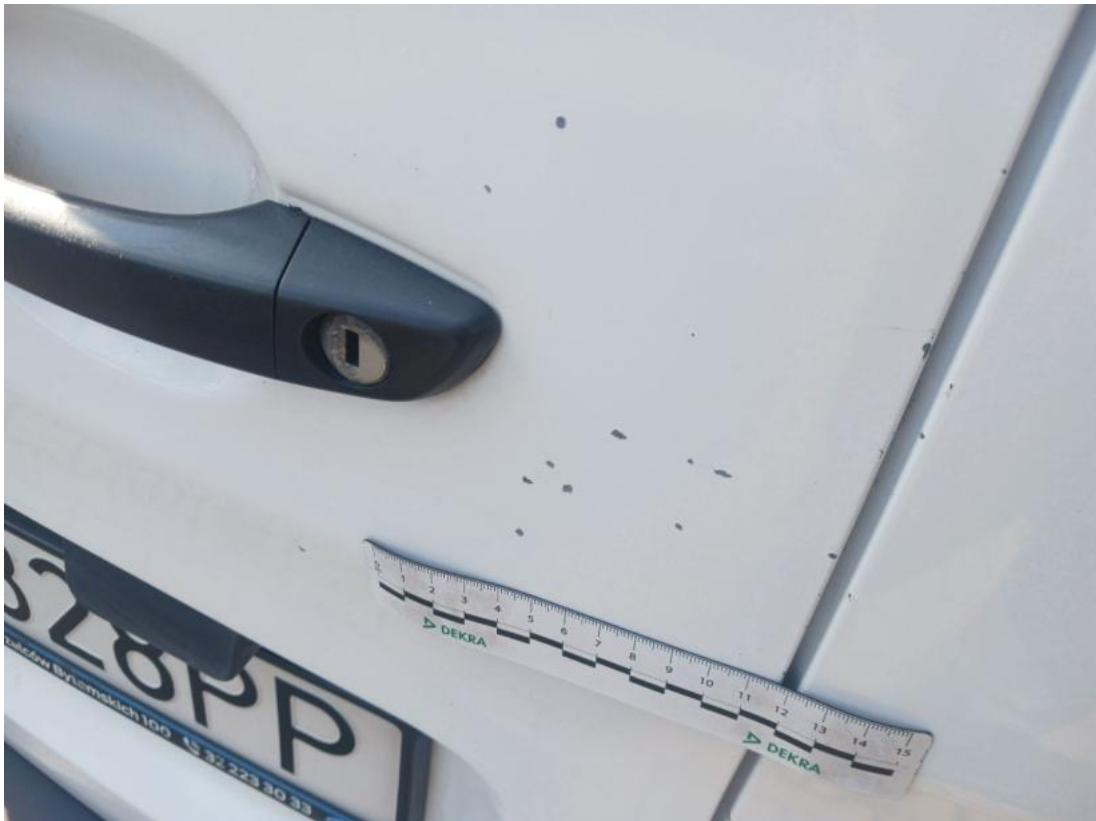
**Fot. 53**

Pokrywy bagażnika - Wgniecenie/odkształcenie 1

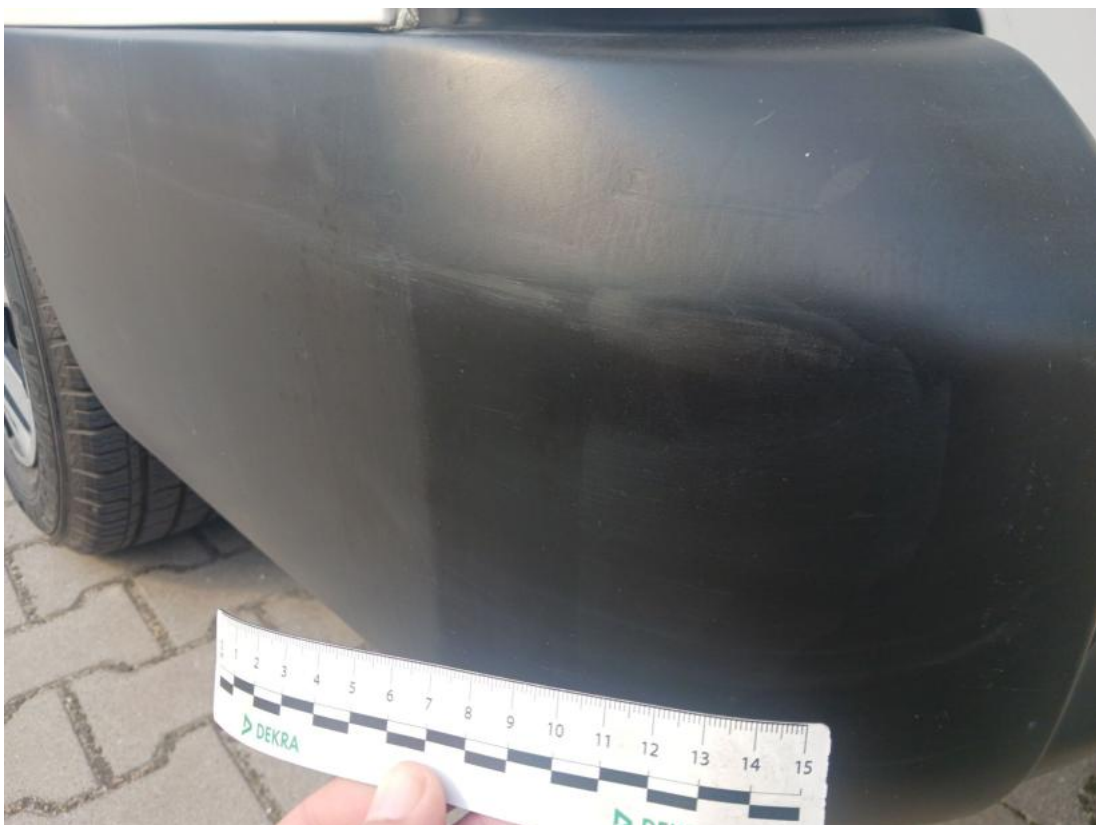
**Fot. 54**

Zderzak tylny cz L - Rysa/odprysk 1

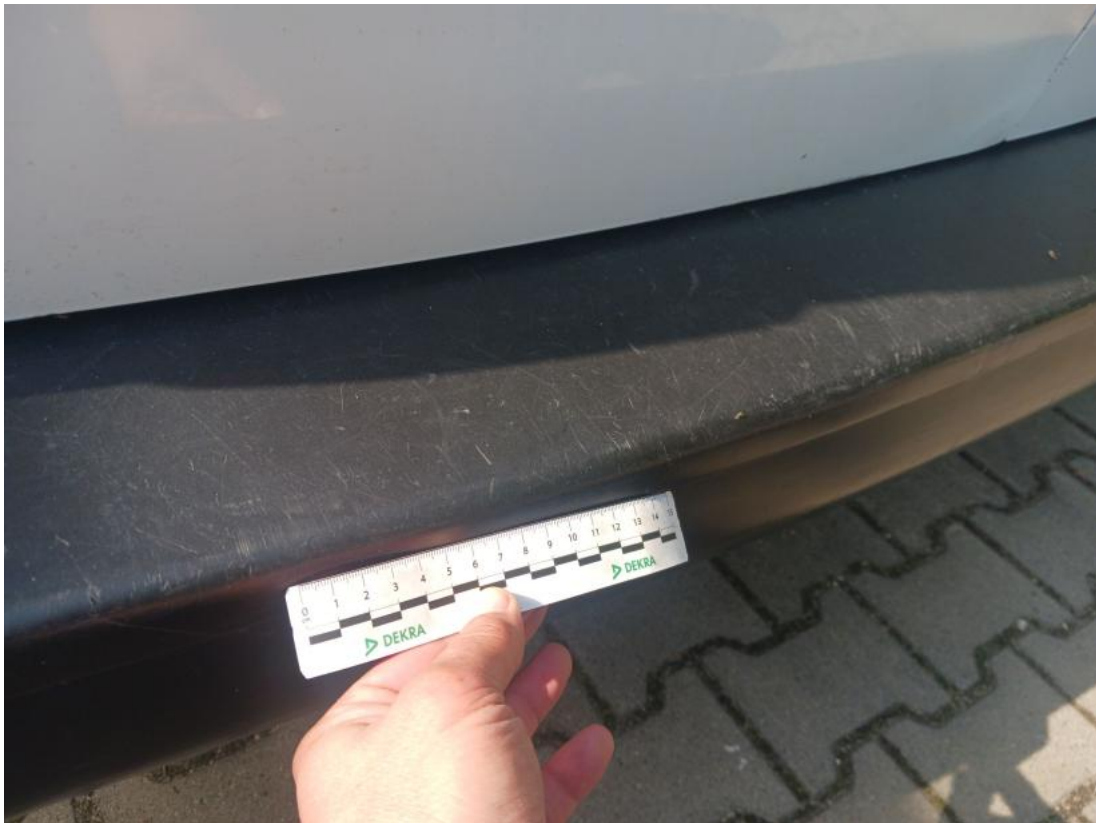
**Fot. 55**

Zderzak tylny cz śr - Rysa/odprysk 1

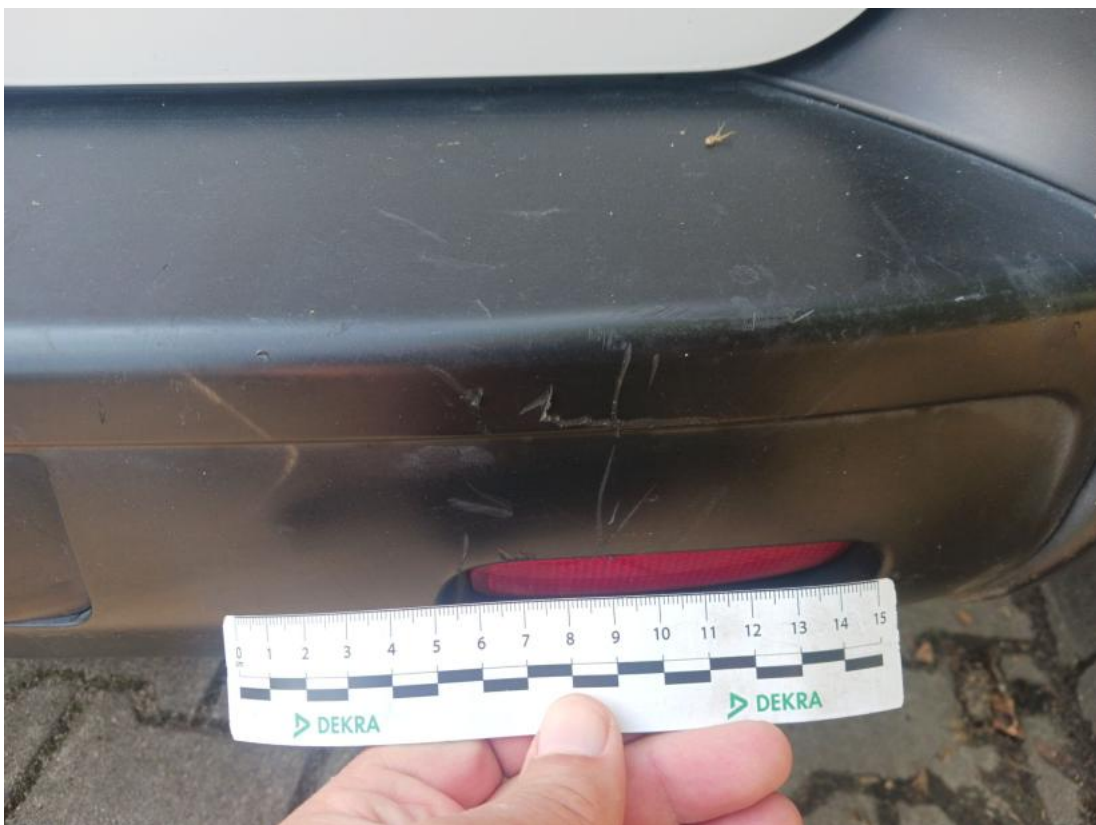
**Fot. 56**

Zderzak tylny cz śr - Rysa/odprysk 2

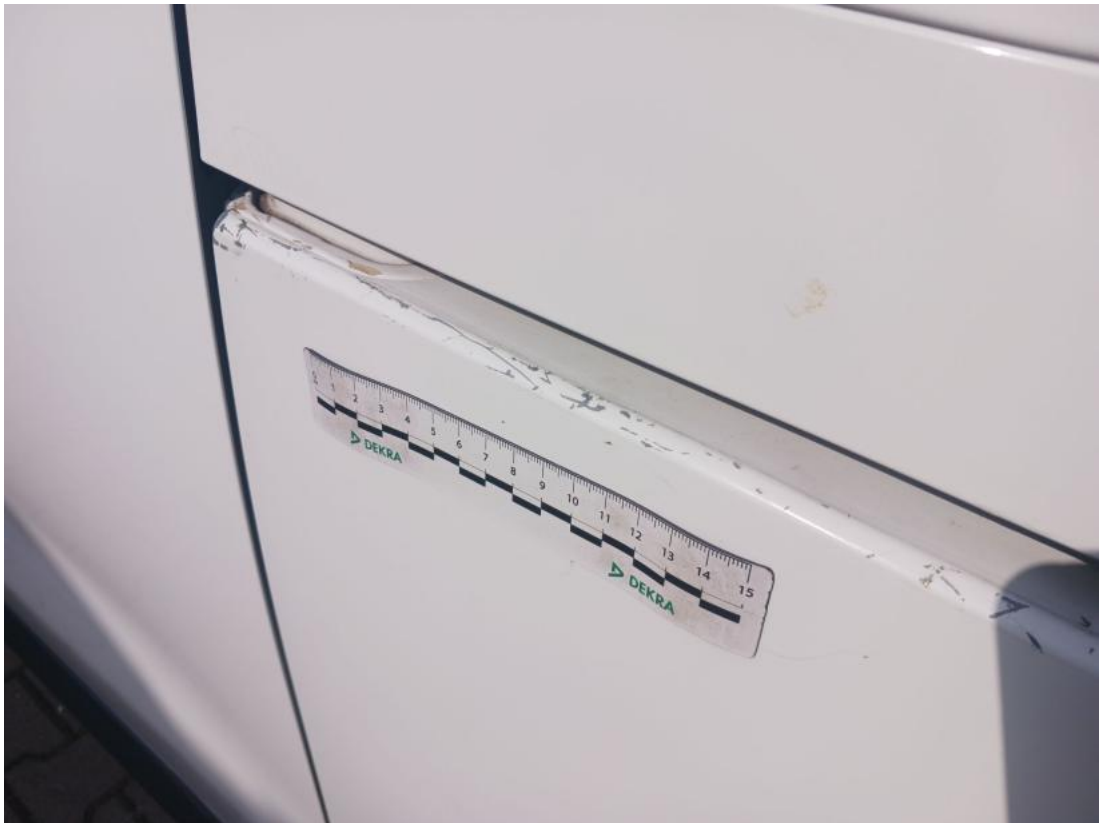
**Fot. 57**

| 12 | Błotnik tylny cz.przednia wym.częściowa L | rysa/odprysk | NA | 0.5 |

Błotnik tylny L / Ściana boczna L - Rysa/odprysk 1

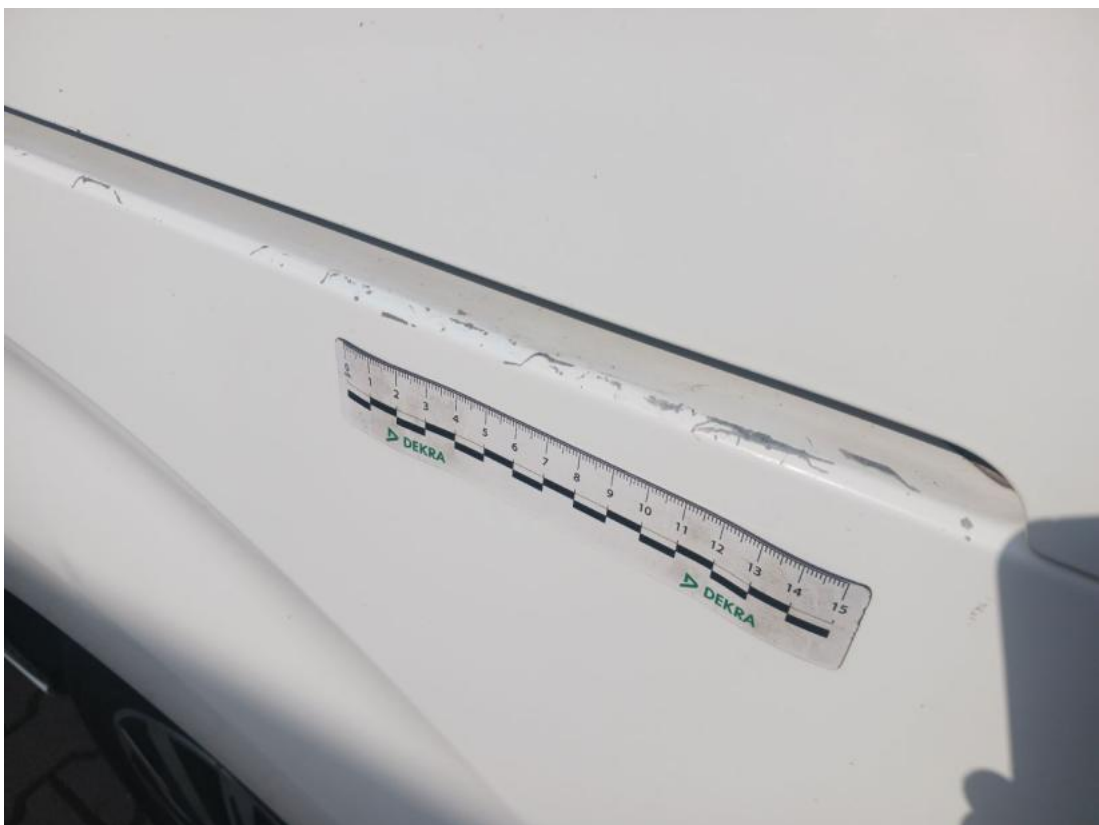
**Fot. 58**

Błotnik tylny L / Ściana boczna L - Rysa/odprysk 2

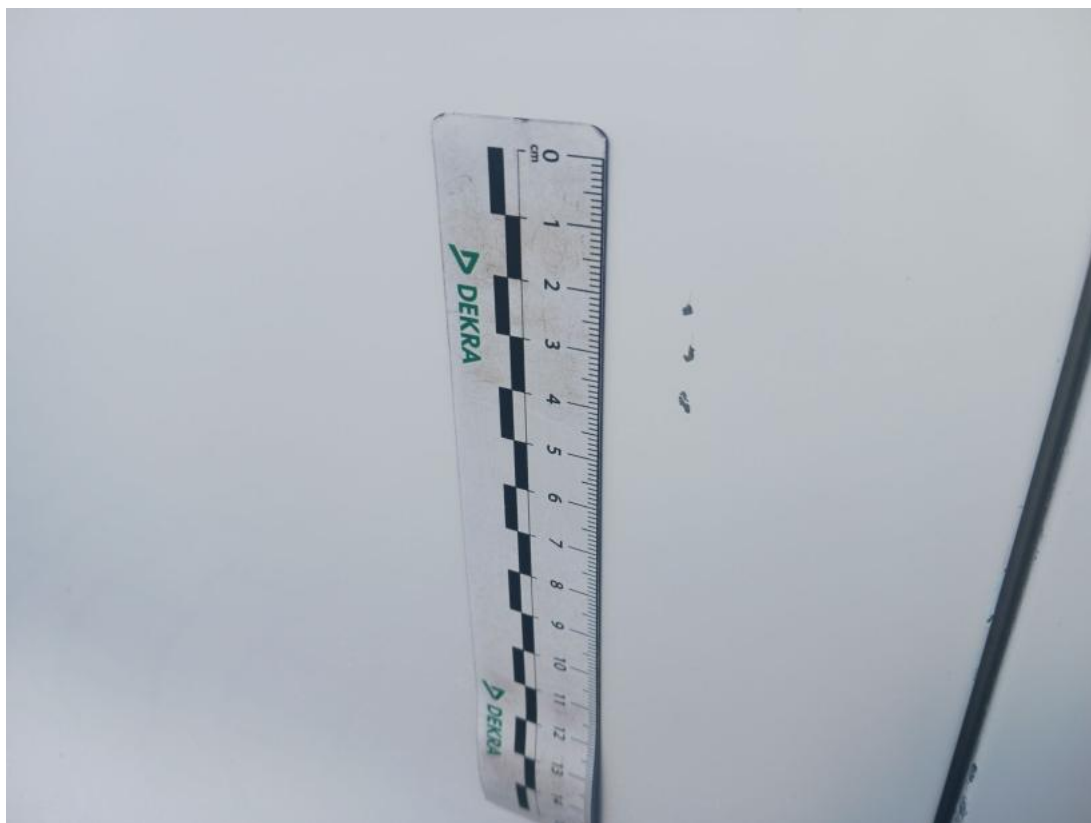
**Fot. 59**

| Poz. | Nazwa pozycji | Opis uszkodzeń | Kwalifik. | Naprawa [rbg] |
|---|---|---|---|---|
| 5 | Drzwi przednie (nieuzbrojone) L | rysa/odprysk, wgniecenie/odkształcenie | NA | 0.5 |

Drzwi przed L - Rysa/odprysk 1

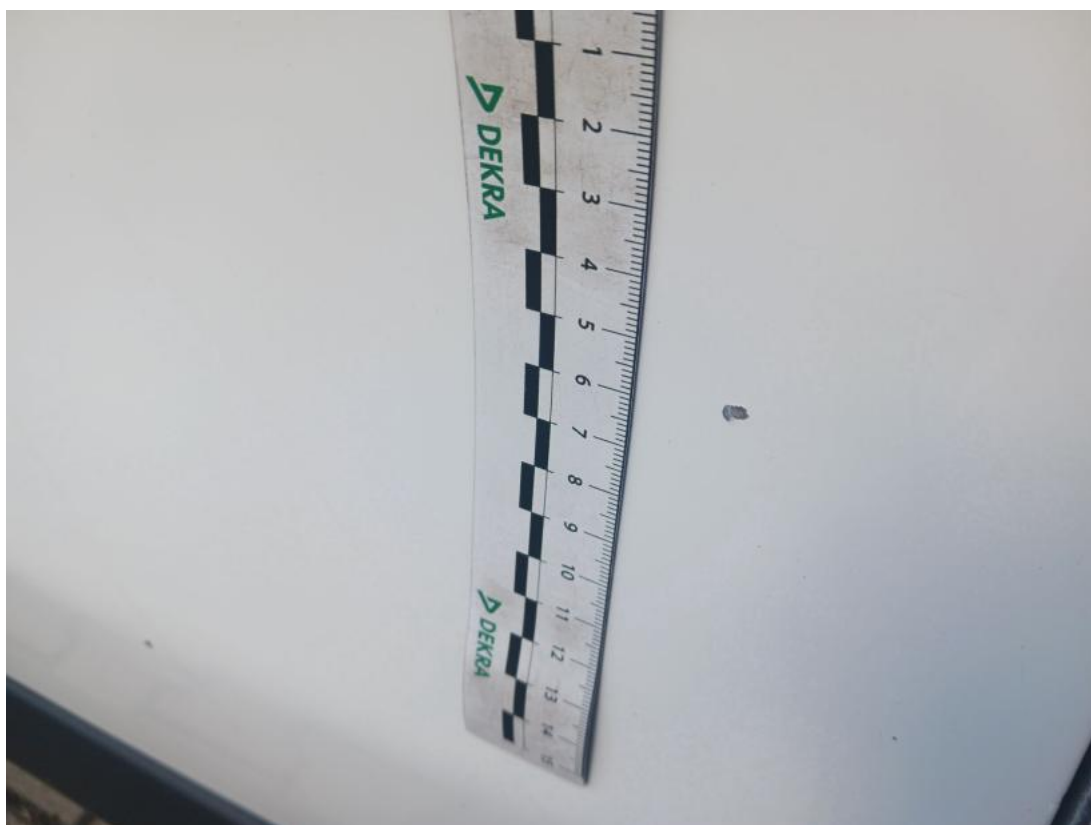
**Fot. 60**

Drzwi przed L - Rysa/odprysk 2

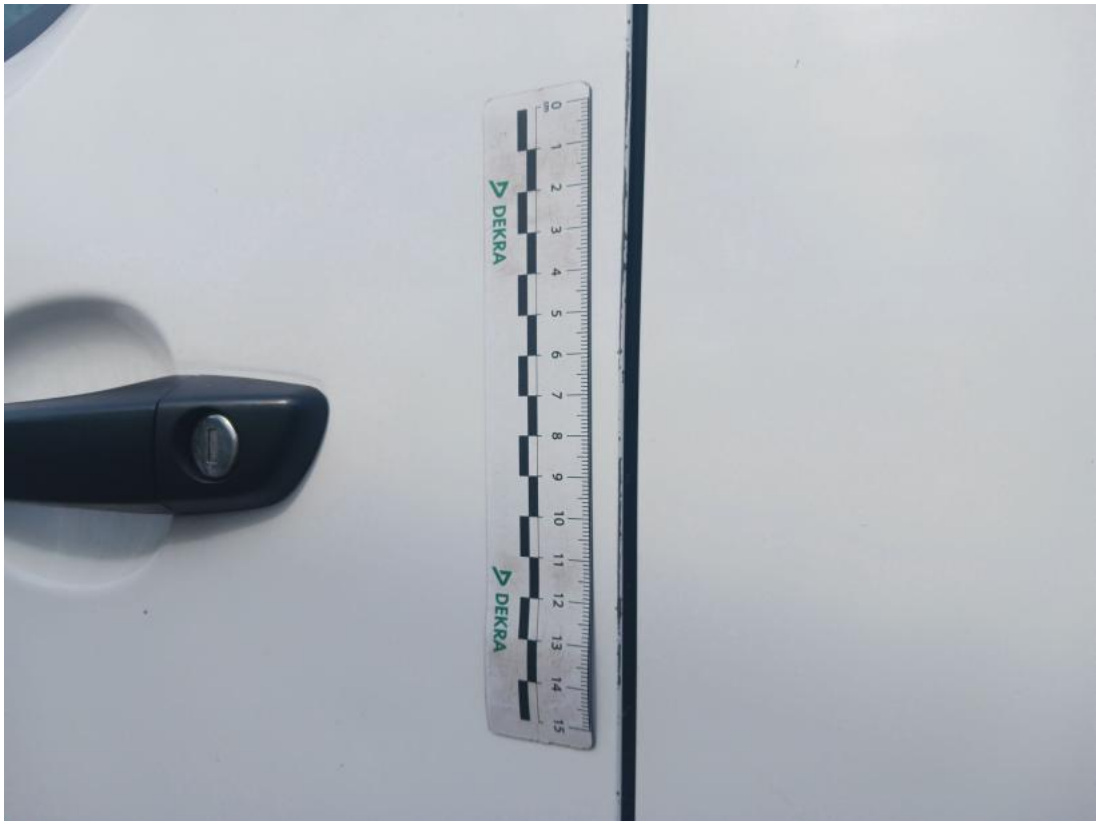
**Fot. 61**

Drzwi przed L() - Rysa/odprysk 3

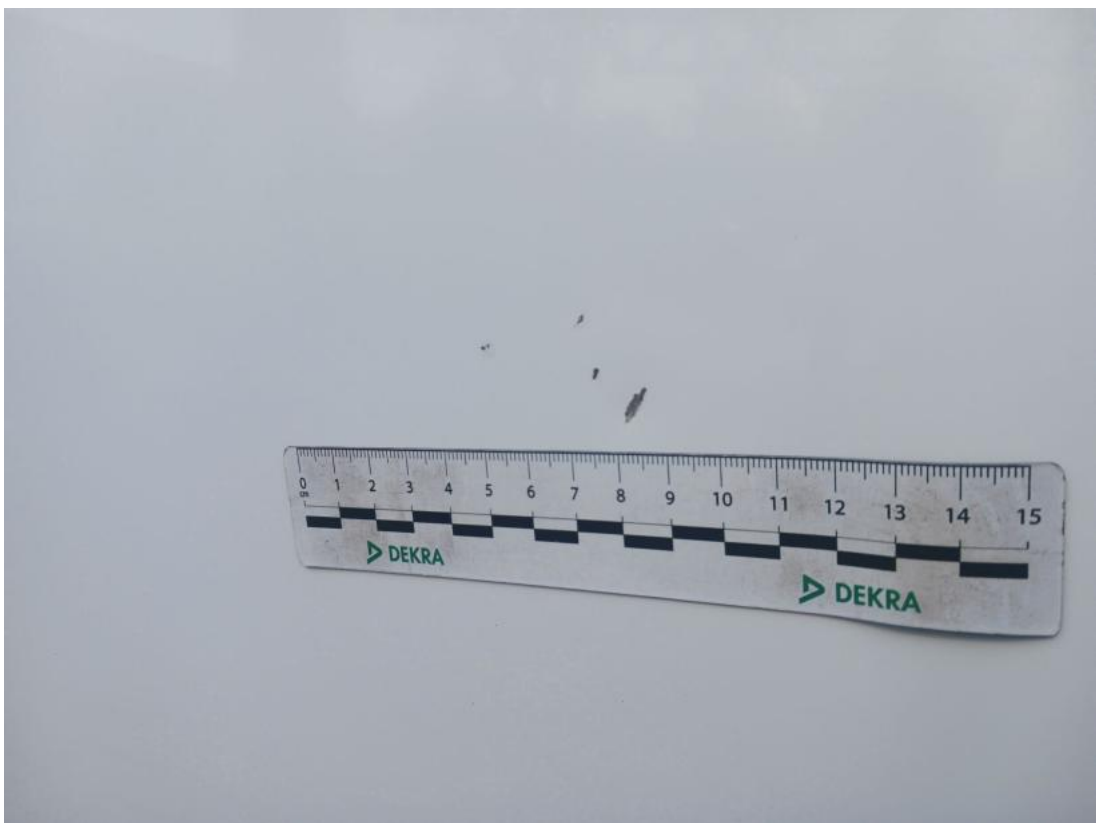
**Fot. 62**

Drzwi przed L - Wgniecenie/odkształcenie 1

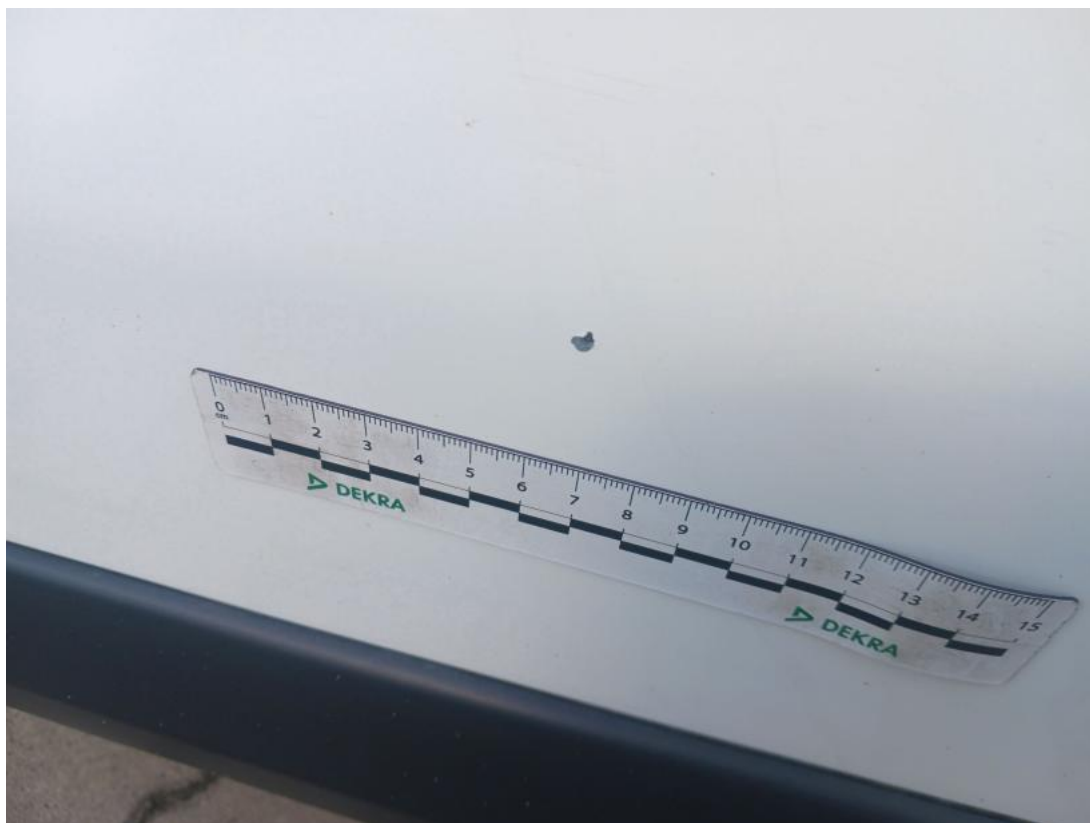
**Fot. 63**

Drzwi przed L - Wgniecenie/odkształcenie 2

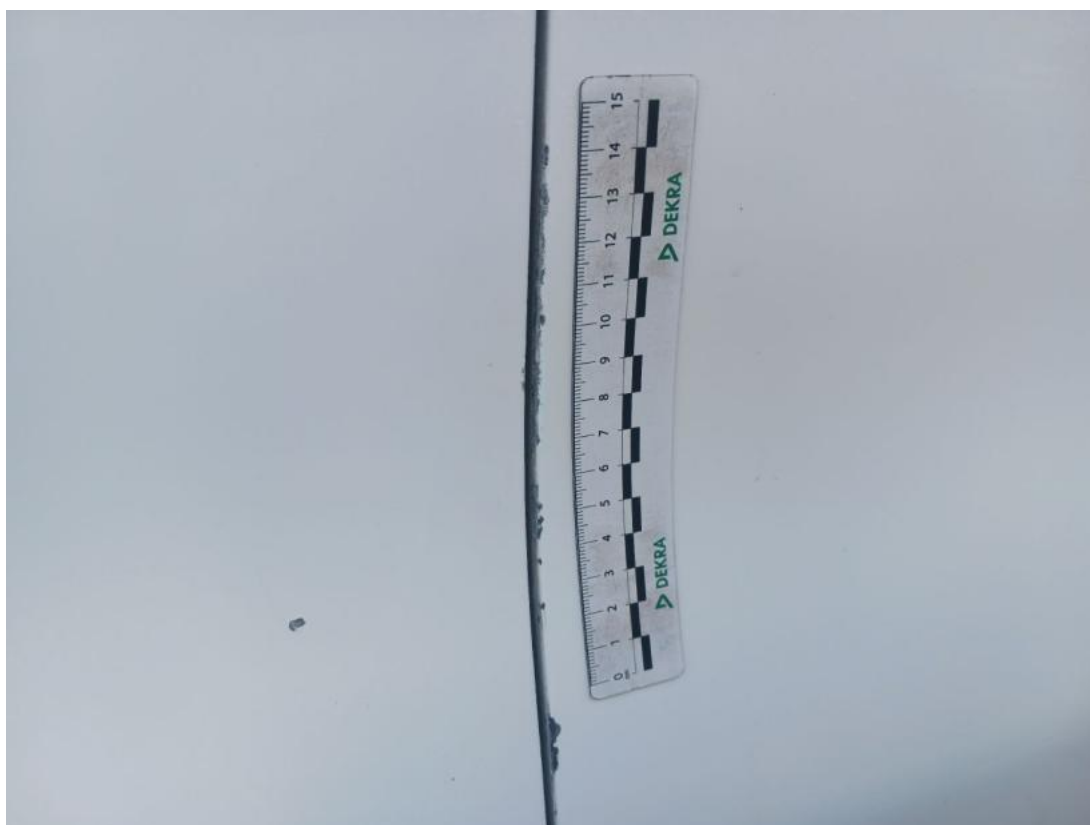
**Fot. 64**

Drzwi tylne L - Rysa/odprysk 1

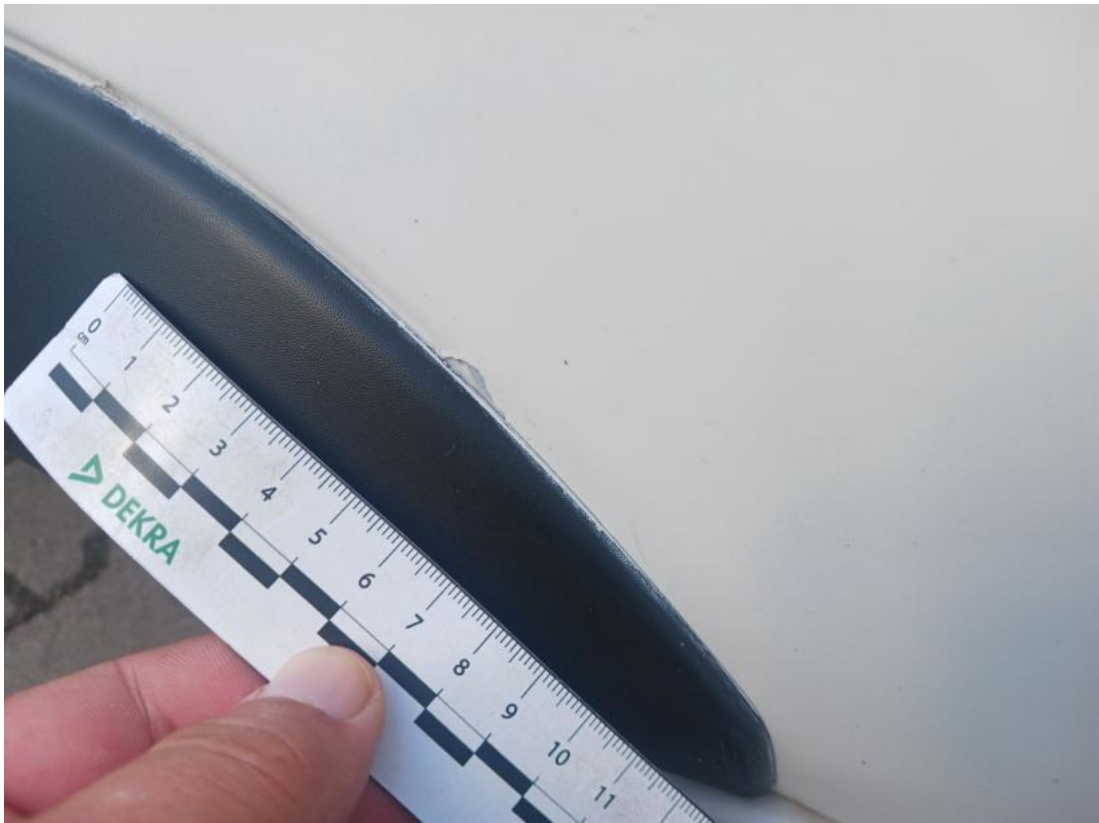
**Fot. 65**

Drzwi tylne L - Inne 1
