## Raport z oględzin pojazdu

| Numer raportu | 219982/7/26-11401 | Data raportu | 17-07-2026 |

| Numer identyfikacyjny (VIN) | VF3VEAHXHHZ081755 |
| Marka, model | PEUGEOT Expert 2.0 BlueHDi... |

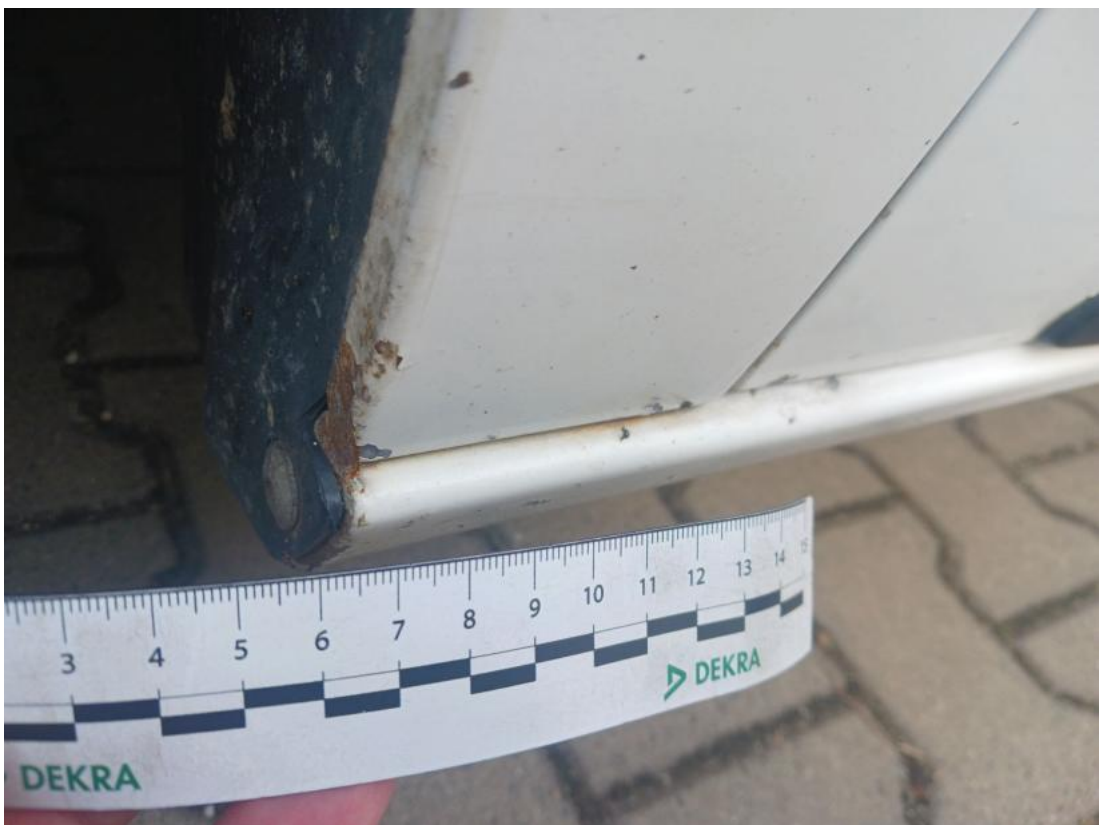
**Fot. 66**

| 10 | Próg L | ślady korozji | NA | 0.5 |

Próg L - Inne 1

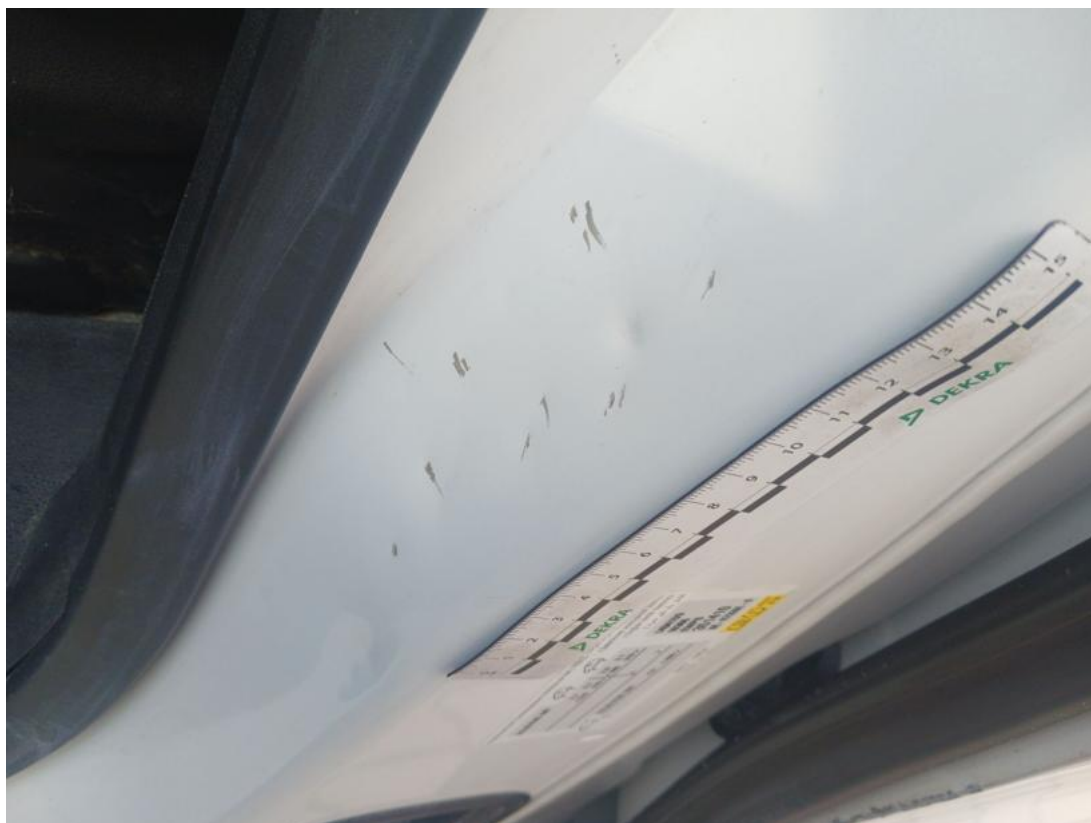
**Fot. 67**

Słupek środkowy L - Wgniecenie/odkształcenie 1

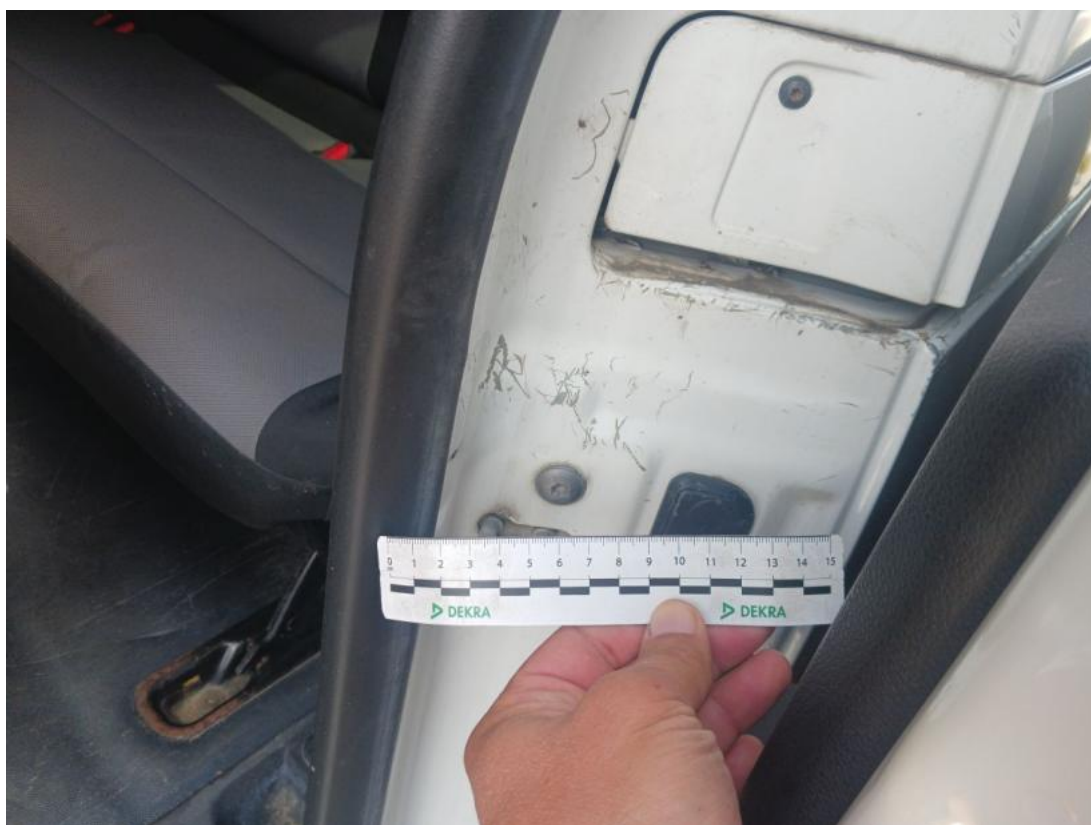
**Fot. 68**

Słupek środkowy L - Wgniecenie/odkształcenie 2

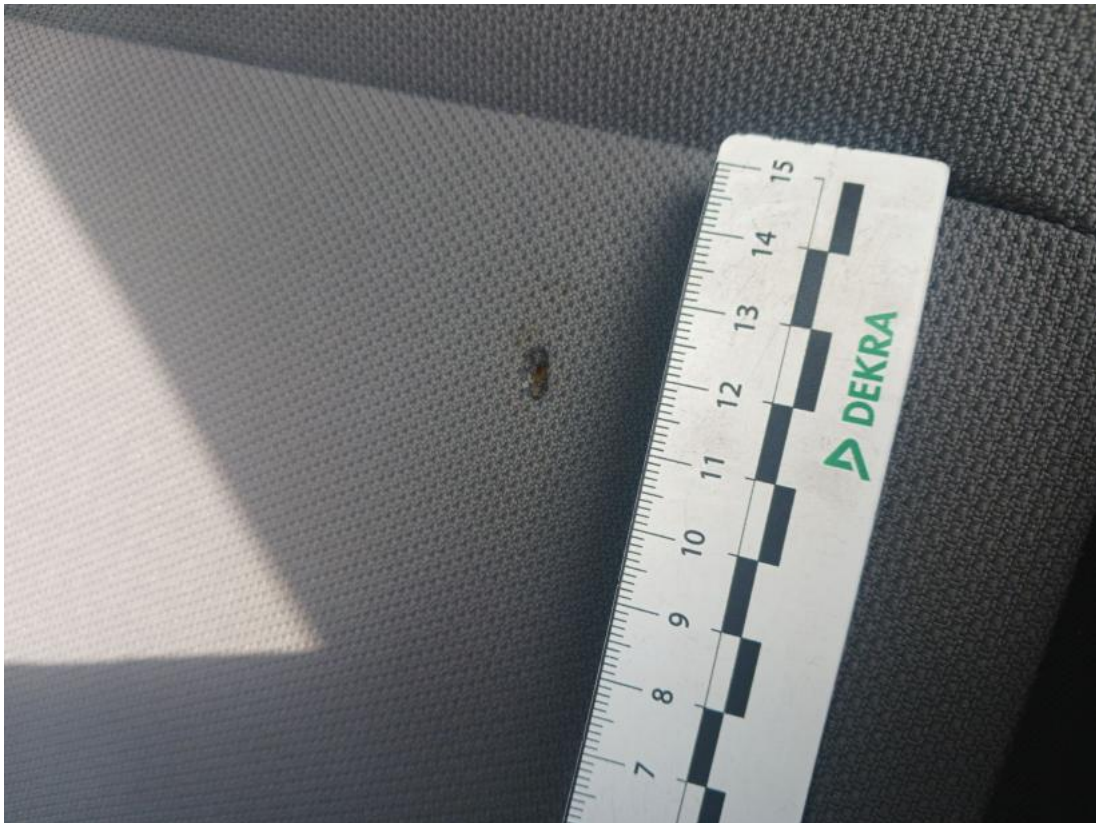
**Fot. 69**

| Poz. | Nazwa pozycji | Opis uszkodzeń | Kwalifik. | Naprawa [rbg] |
|---|---|---|---|---|
| 2 | Tapicerka siedziska 1.rząd L | przepalenie | WY | 1.2 |

Fotel prz. lew. - Inne 1

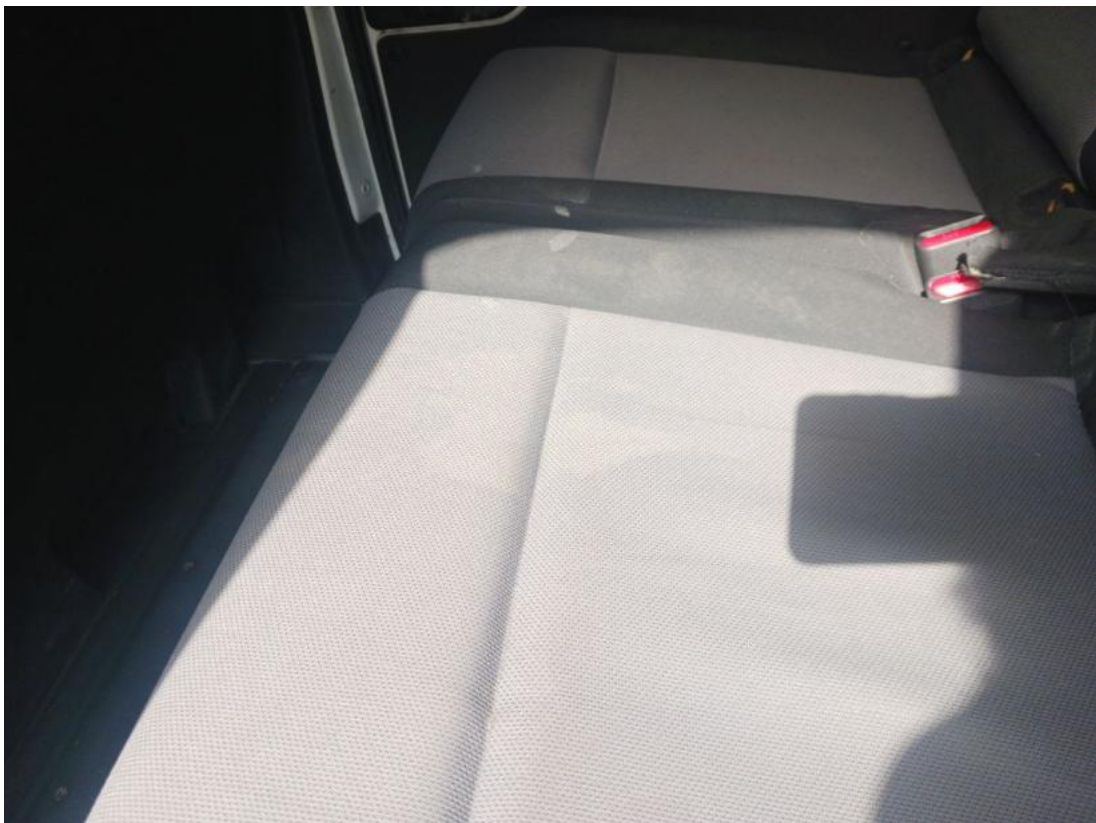
**Fot. 70**

Kanapa tyl. - Inne 1

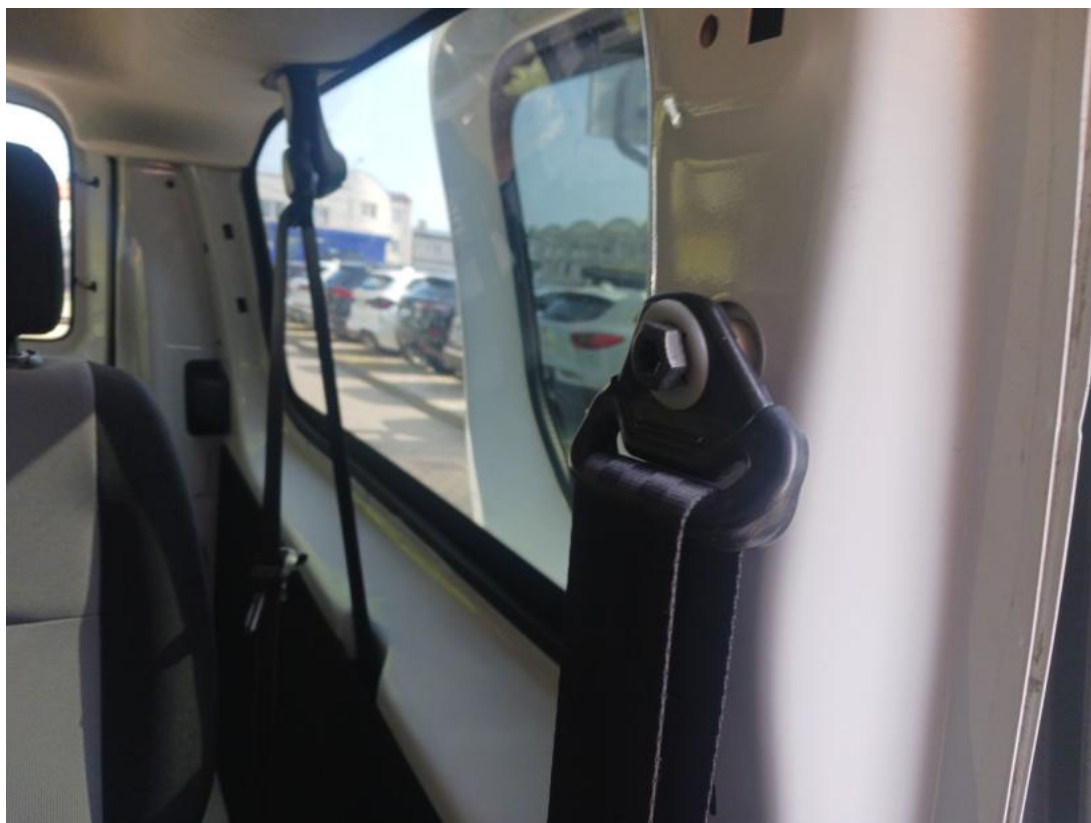
**Fot. 71**

Pas bezpieczeństwa tylny lewy - Inne 1

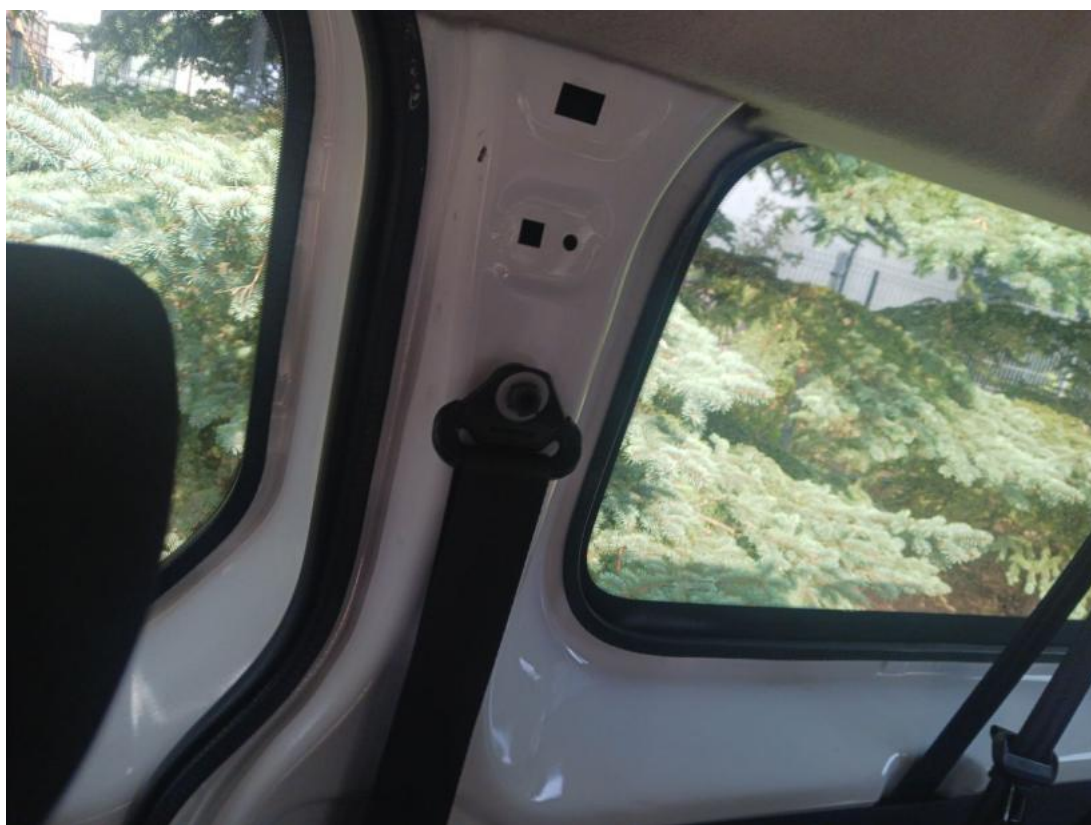
**Fot. 72**

Pas bezpieczeństwa tylny prawy - Inne 1
