## Ocena stanu technicznego pojazdu

| | <b>VOLVO, XC60, Core AWD</b> | | | | KOM |
| WD4118R | YV1UZX5V7P1335097 | | 28-02-2023/2023 | 24-02-2028 | grafitowy/2-warstwowy metalizowany |

**Data oględzin:** 26-03-2026

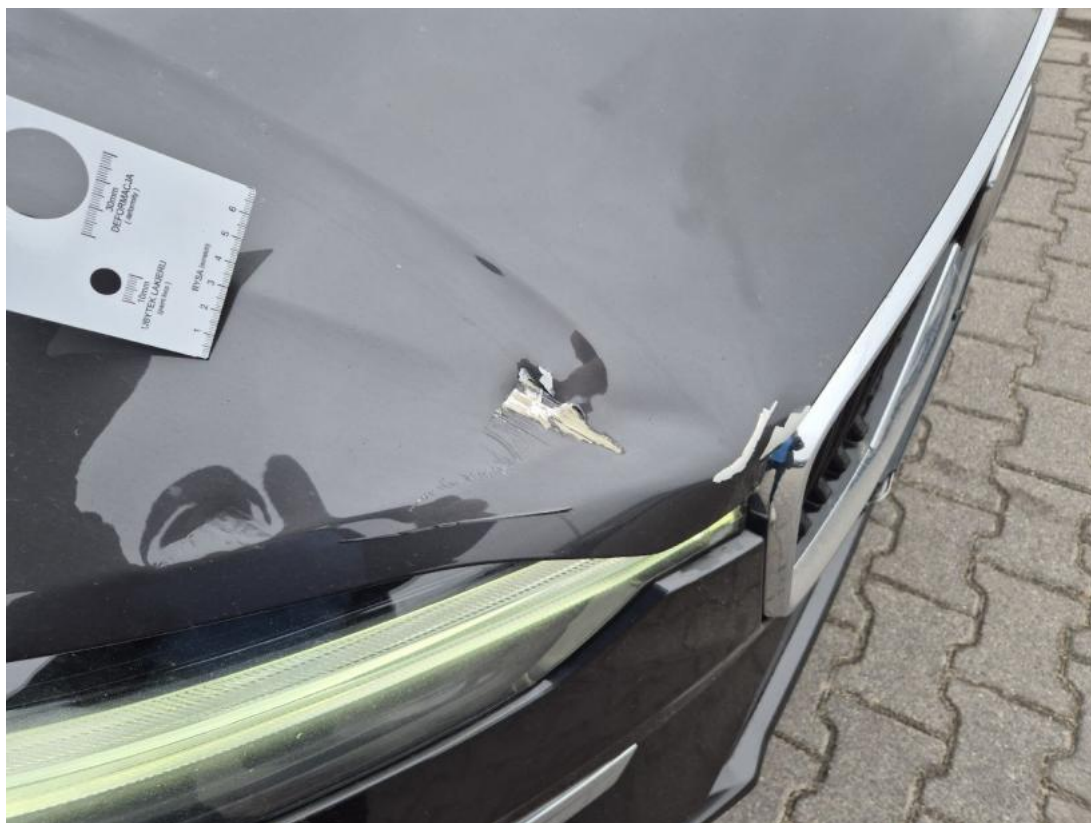
**Fot. 41**

| Poz. | Nazwa części | Nr katalogowy | Opis uszkodzenia | Czas [rbg] |
|---|---|---|---|---|
| 1 | Pokrywa | | deformacja | |

Pokrywa komory silnika - Wgniecenie/odkształcenie 1

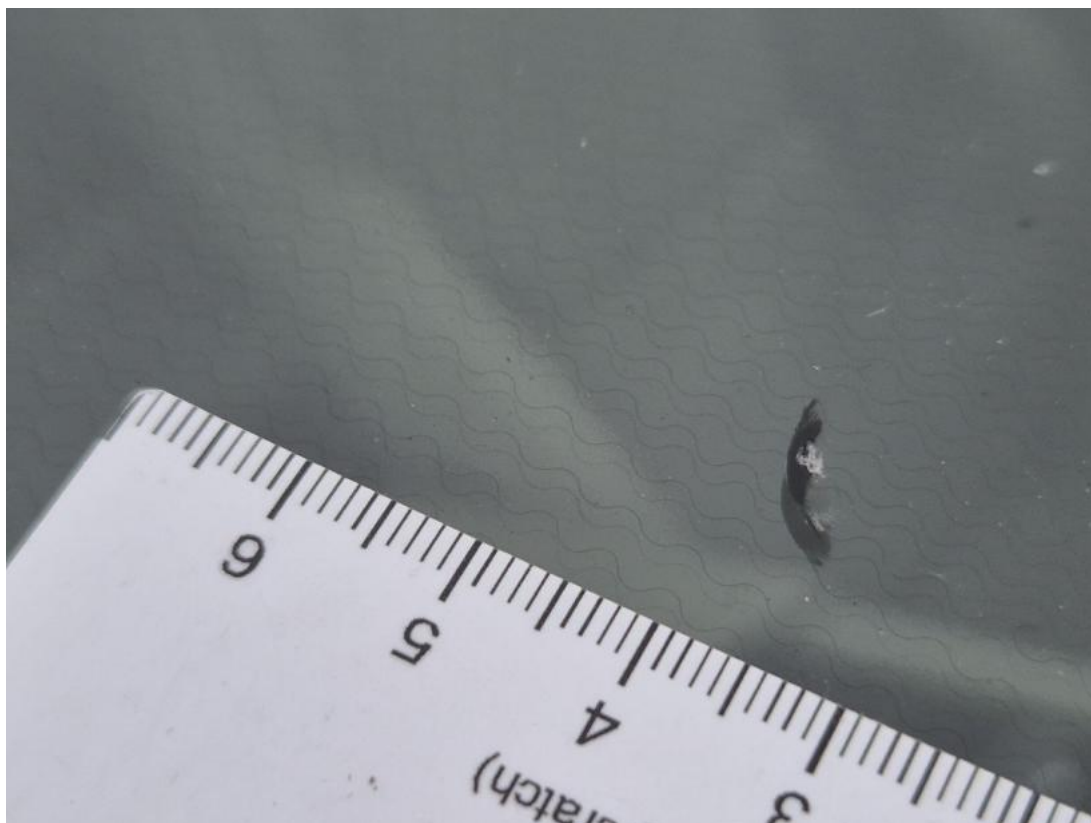
**Fot. 43**

| Poz. | Nazwa części | Nr katalogowy | Opis uszkodzenia | NS [%] |
|---|---|---|---|---|
| 2 | Szyba PRZ | | pęknięcie | |

Szyba czołowa - Pęknięcie/rozerwanie 1

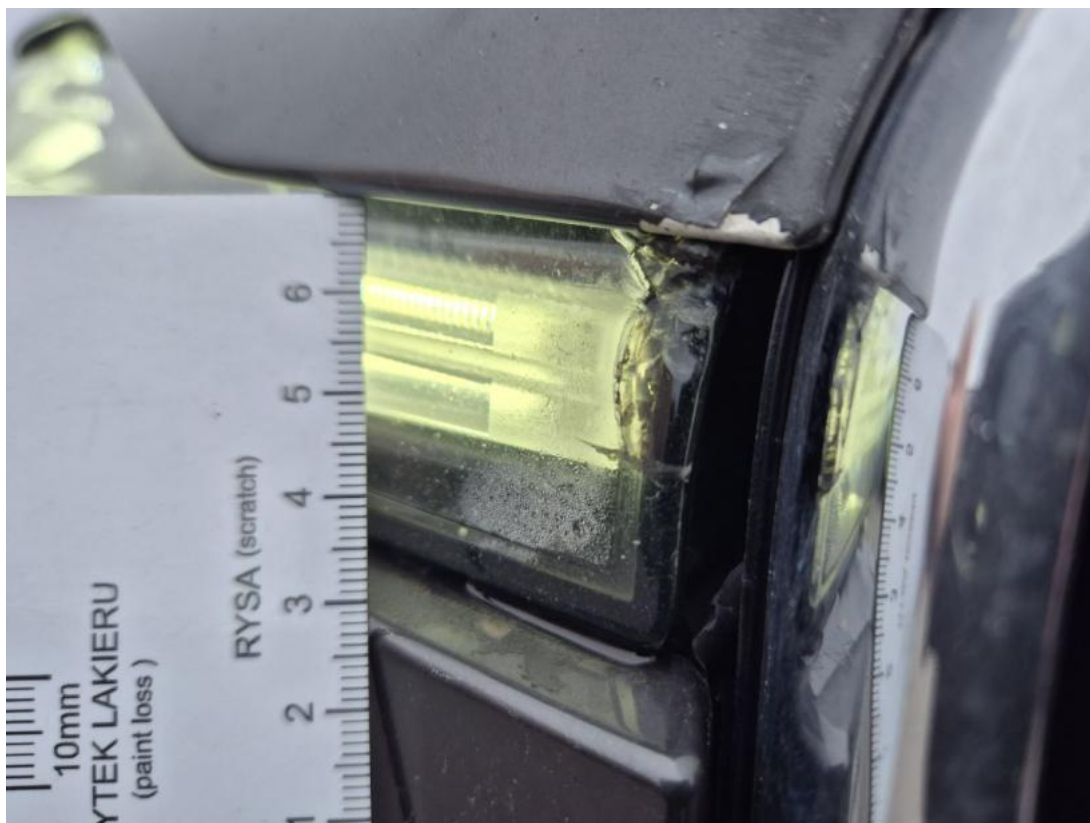
**Fot. 45**

| Poz. | Nazwa części | Nr katalogowy | Opis uszkodzenia | NS [%] |
|---|---|---|---|---|
| 1 | Reflektor PP | | pęknięcie | |

Reflektor P - Pęknięcie/rozerwanie 1

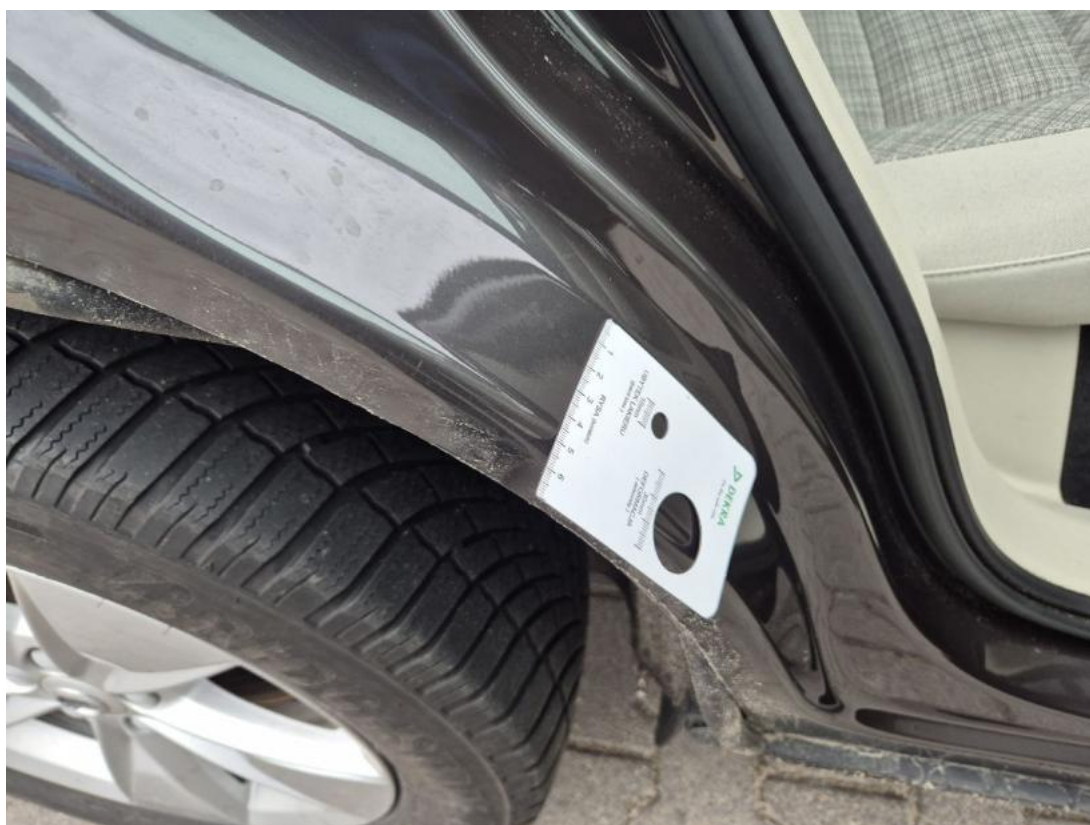
**Fot. 46**

| Poz. | Nazwa części | Nr katalogowy | Opis uszkodzenia | Czas [rbg] |
|---|---|---|---|---|
| 1 | Błotnik TP | | wgniecenie | |

Błotnik tylny P / Ściana boczna P - Rysa/odprysk 1

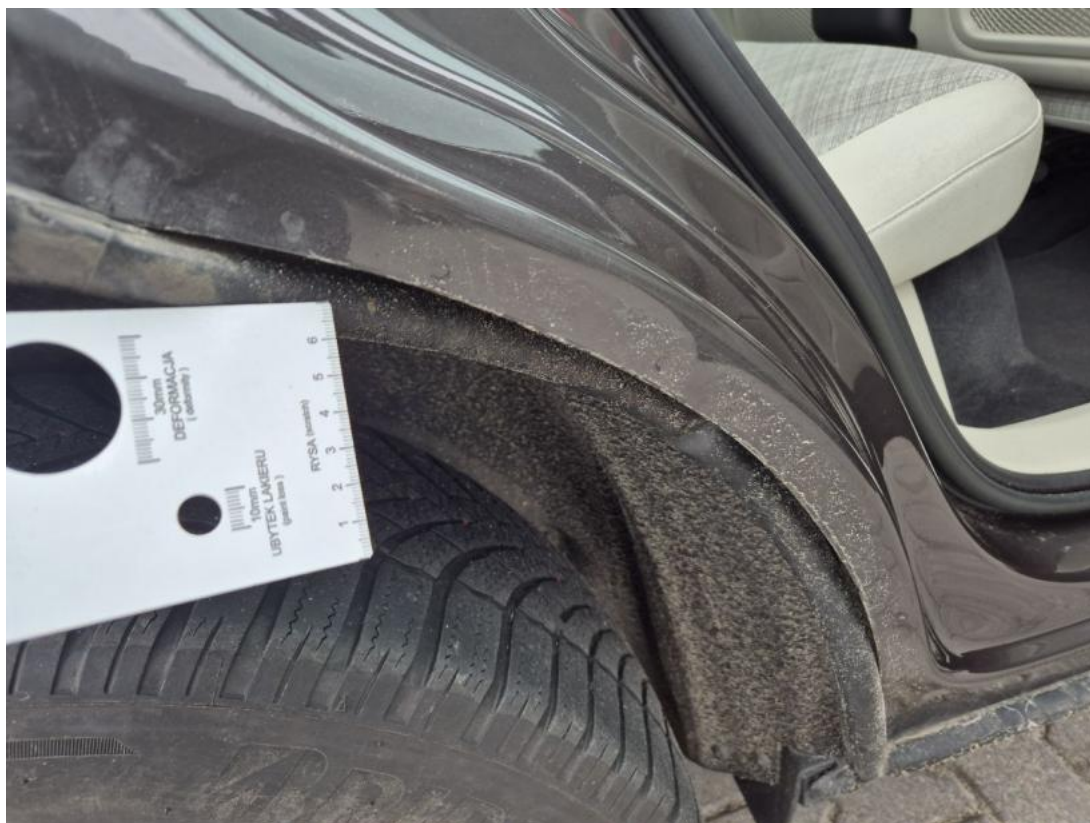
**Fot. 47**

Błotnik tylny P / Ściana boczna P - Inne 1

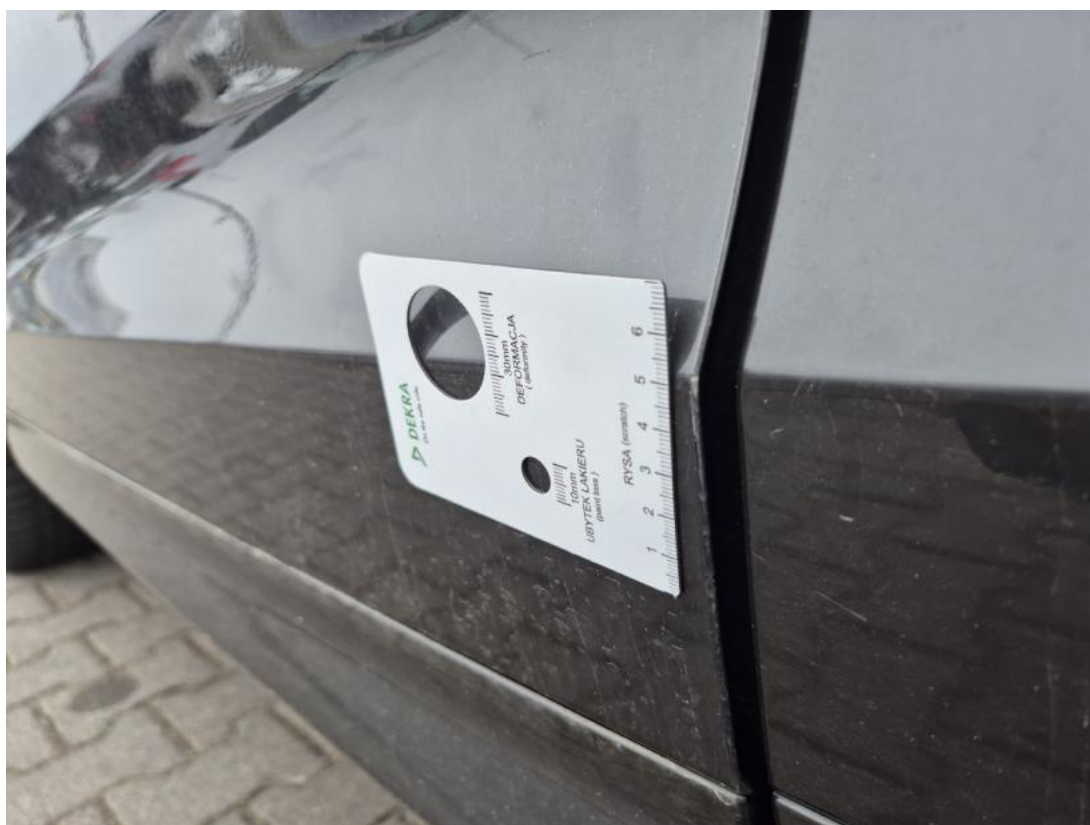
**Fot. 48**

| Poz. | Nazwa części | Nr katalogowy | Opis uszkodzenia | Czas [rbg] |
|---|---|---|---|---|
| 2 | Drzwi P L | | odpryski lakieru | |

Drzwi przed L - Rysa/odprysk 1

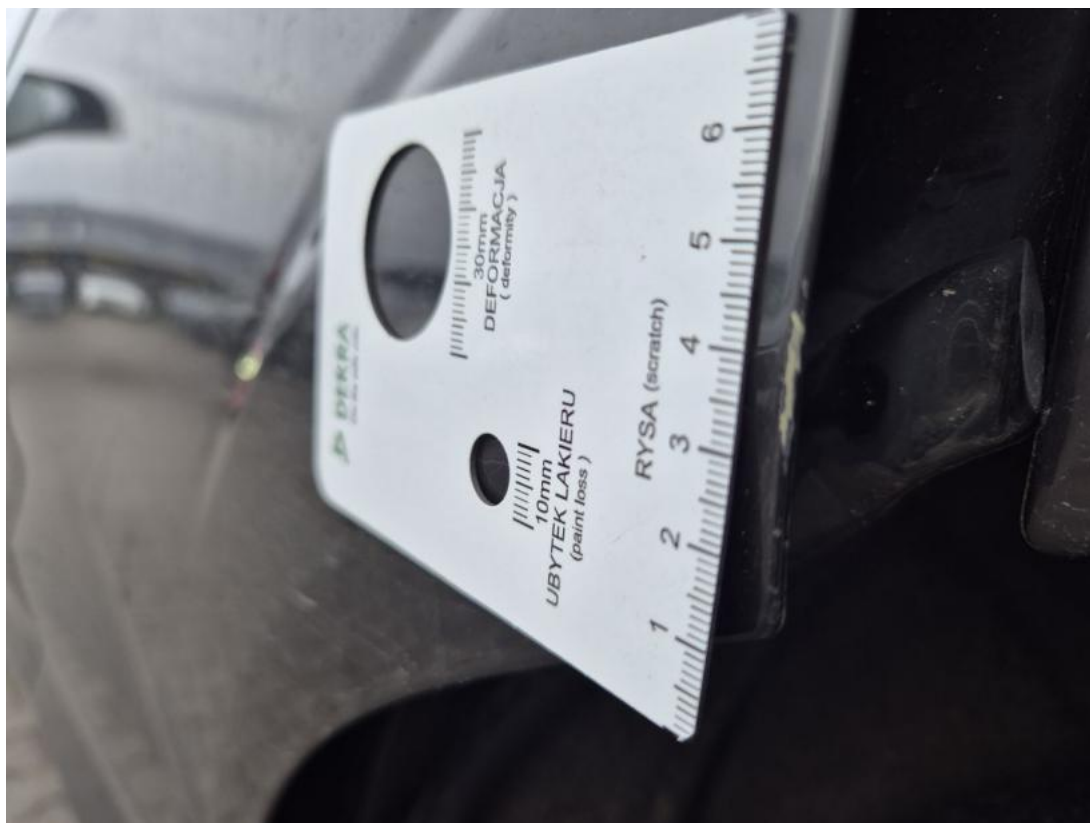
**Fot. 49**

| Poz. | Nazwa części | Nr katalogowy | Opis uszkodzenia | Czas [rbg] |
|---|---|---|---|---|
| 3 | Drzwi T L | | odpryski lakieru | |

Drzwi tylne L - Rysa/odprysk 1

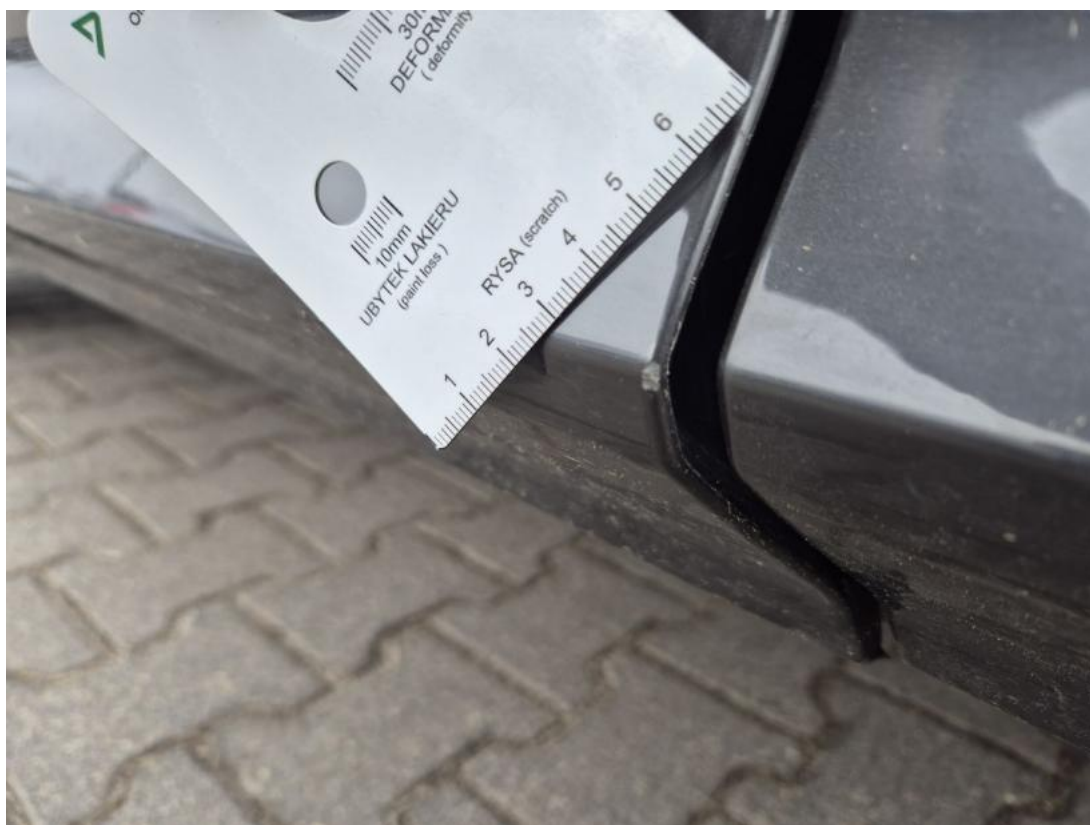
**Fot. 50**

| Poz. | Nazwa części | Nr katalogowy | Opis uszkodzenia | Czas [rbg] |
|---|---|---|---|---|
| 4 | Listwa drzwi P L | | odpryski lakieru | |

Listwa drzwi przednich L - Rysa/odprysk 1

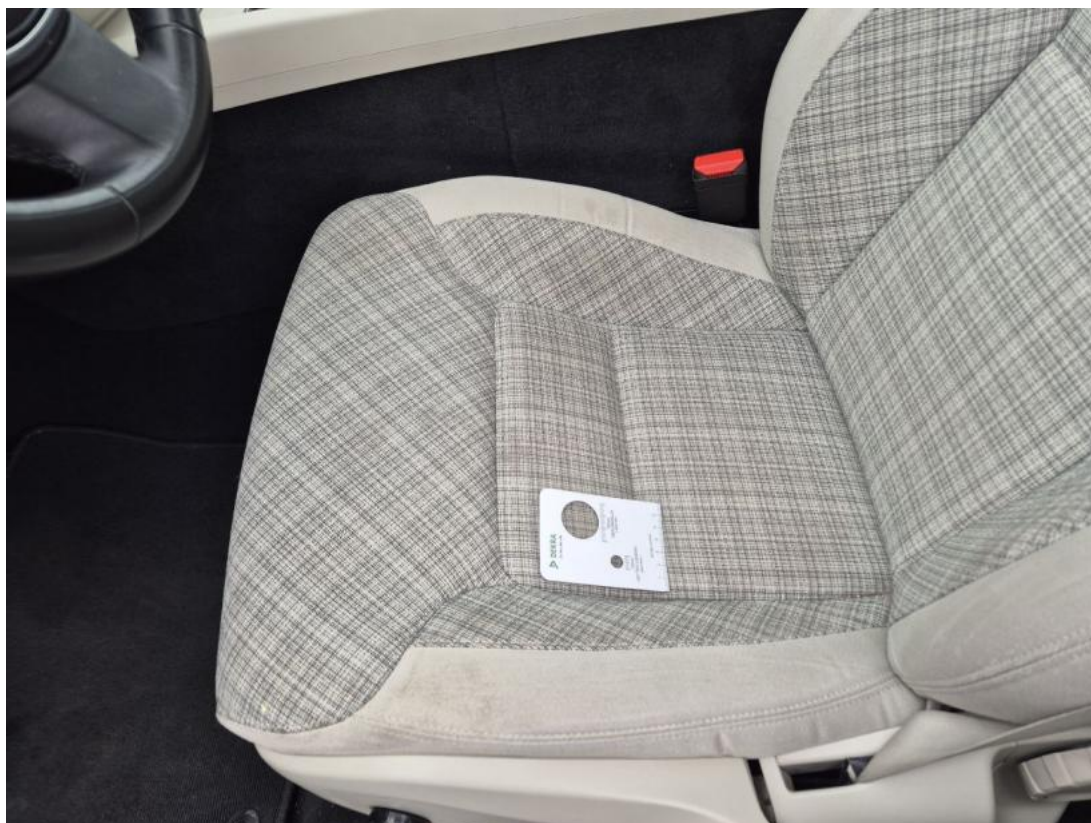
**Fot. 51**

| Poz. | Nazwa części | Nr katalogowy | Opis uszkodzenia | Czas [rbg] |
|---|---|---|---|---|
| 3 | Fotel PL | | zabrudzenie | |

Fotel prz. lew. - Inne 1

| Poz. | Nazwa części | Nr katalogowy | Opis uszkodzeń | Czas [rbg] |
|---|---|---|---|---|
| 1 | Czyszczenie tapicerki | | | |

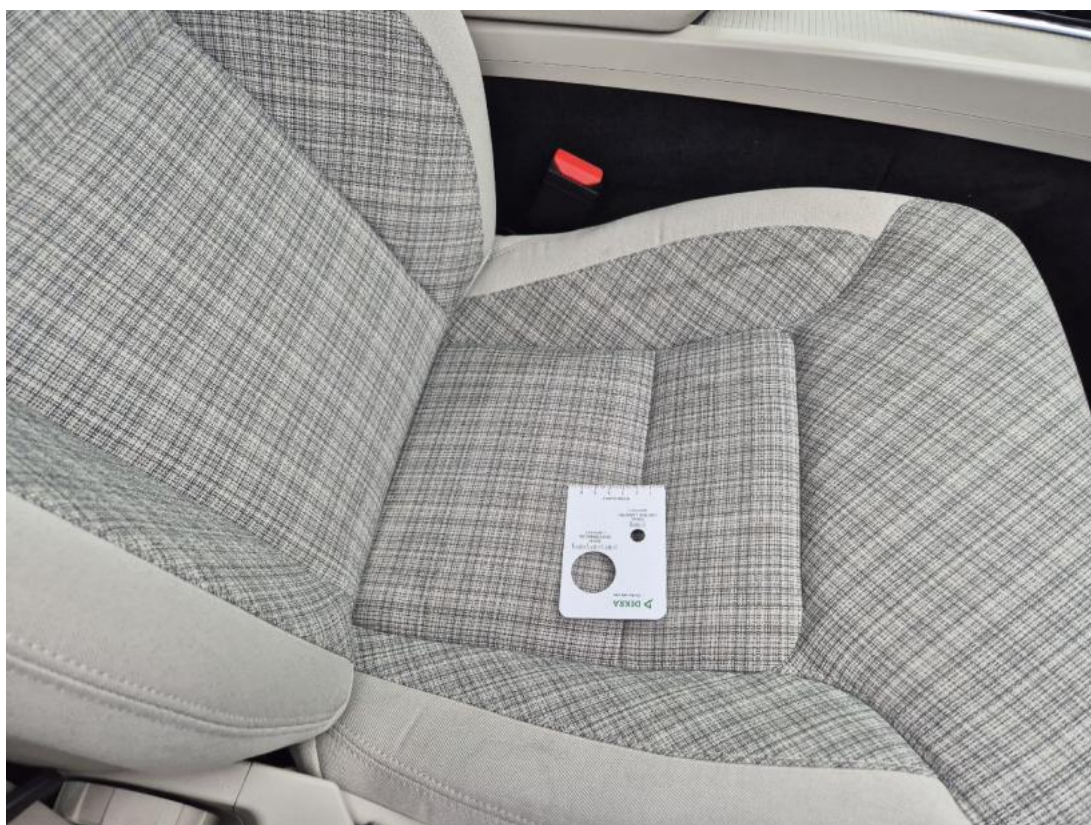
**Fot. 52**

| Poz. | Nazwa części | Nr katalogowy | Opis uszkodzenia | Czas [rbg] |
|---|---|---|---|---|
| 4 | Fotel PP | | zabrudzenie | |

Fotel prz. praw. - Inne 1

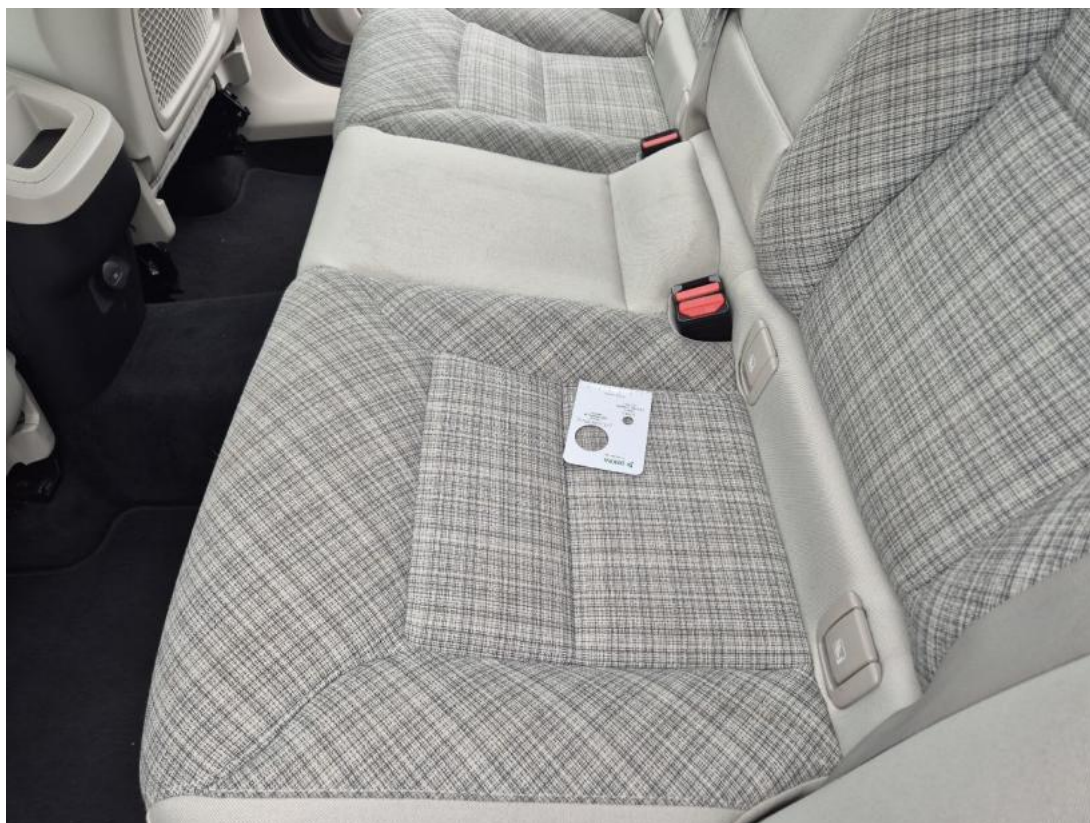
**Fot. 53**

| Poz. | Nazwa części | Nr katalogowy | Opis uszkodzenia | Czas [rbg] |
|---|---|---|---|---|
| 2 | Kanapa | | zabrudzenie | |

Kanapa tyl. - Inne 1
