Nr zlecenia DEKRA: PKOM(DZS)/GDA/28788/26/03/31  
 Nr zlecenia/szkody:  
 Data zlecenia: 31-03-2026

## Ocena stanu technicznego pojazdu

| Eurotax-Kod EC | Marka, model, typ pojazdu<br><b>HYUNDAI, i30, Comfort</b> | | | | Rodzaj nadwozia<br><b>hatchback</b> |

**Data oględzin:** 02-04-2026

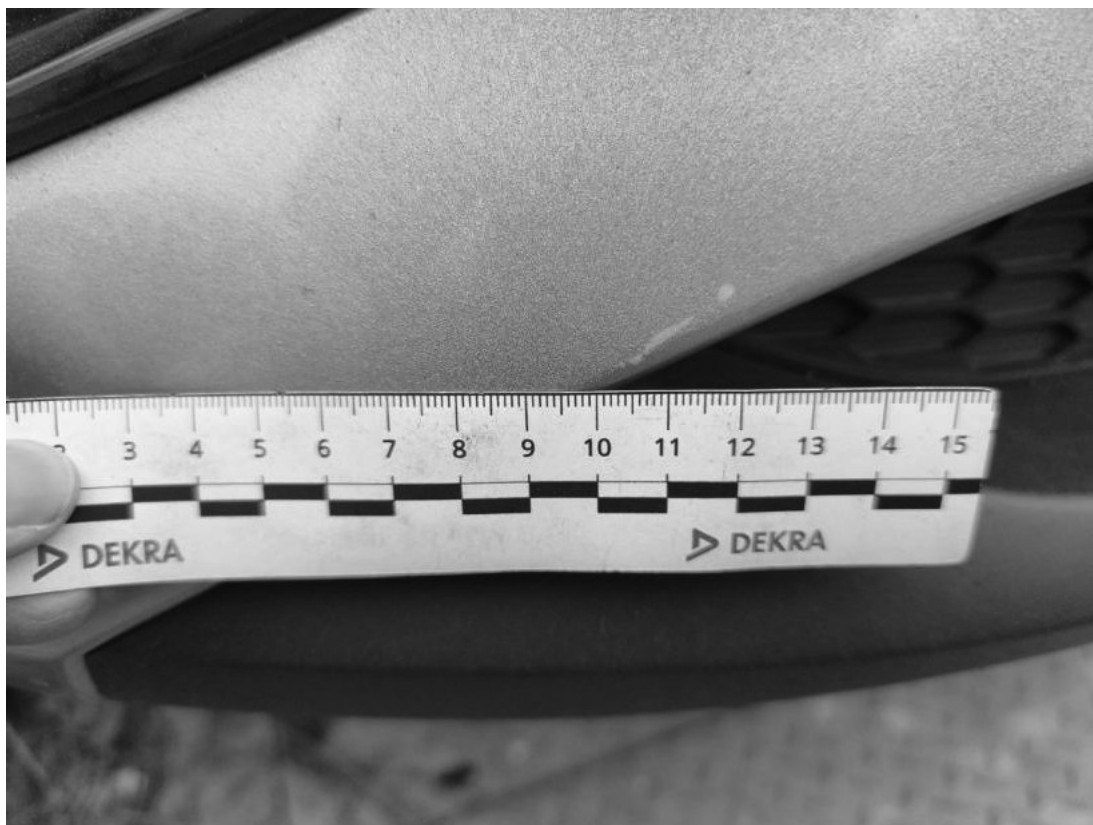
**Fot. 37**

| Poz. | Nazwa części | Nr katalogowy | Opis uszkodzenia | Czas [rbg] |
|---|---|---|---|---|
| 1 | Zderzak PRZ | | zarysowanie | |

Zderzak - Rysa/odprysk 1
