## Raport z oględzin pojazdu

| Numer raportu | 219373/5/26-11401 | Data raportu | 22-05-2026 |

| Marka, model | HYUNDAI i30 20-24 |
| Numer rejestracyjny | WD8422S |

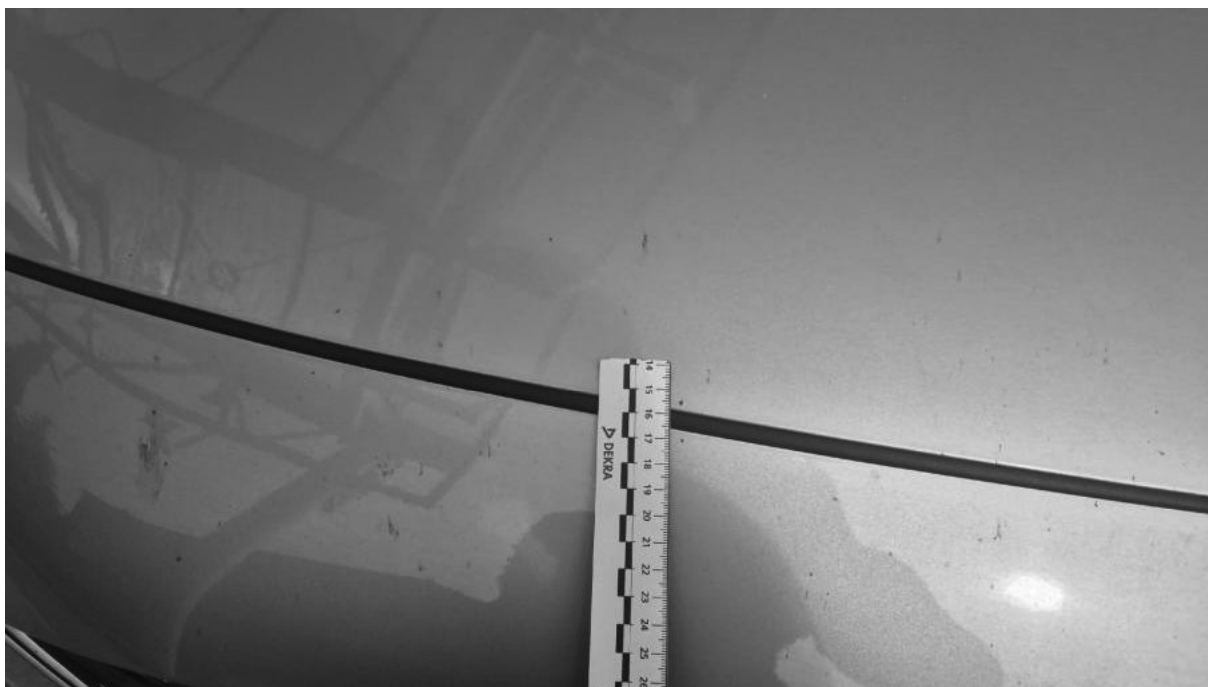
| Poz. | Nazwa pozycji | Opis uszkodzeń | Kwalifik. | Naprawa [rbg] |
|---|---|---|---|---|
| 8 | Pokrywa przednia | rysa/odprysk | | |

**Fot. 36**  
Pokrywa komory silnika - Rysa/odprysk 1

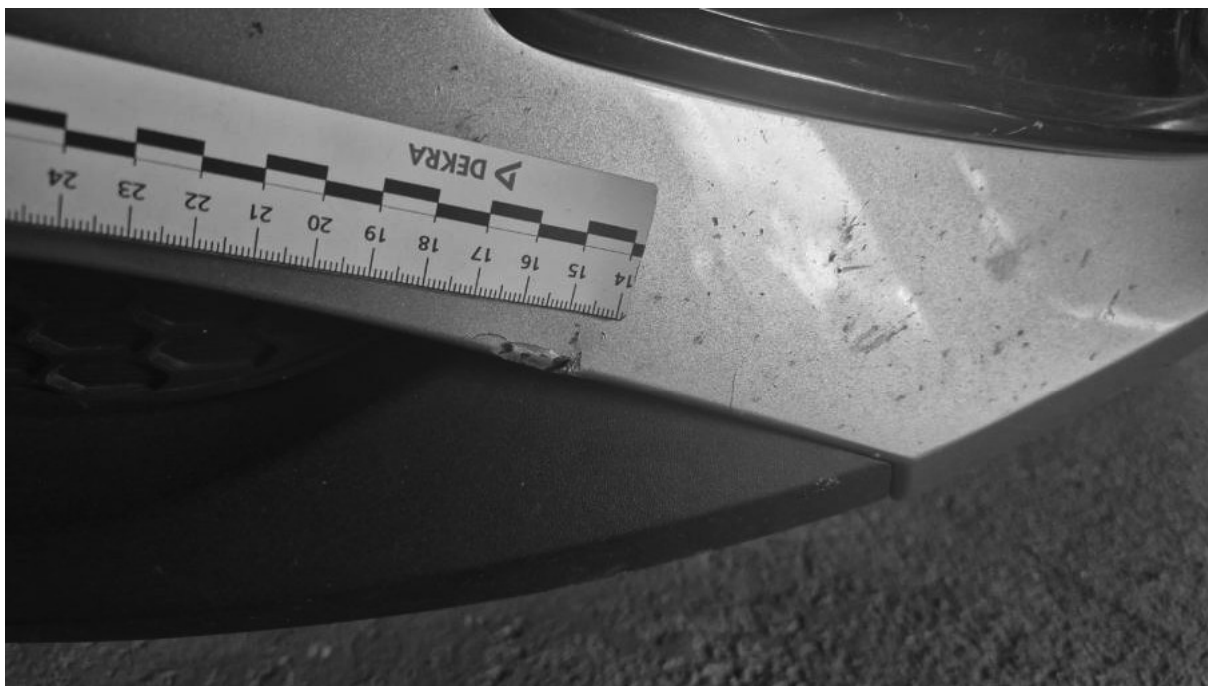
**Fot. 37**

| Poz. | Nazwa pozycji | Opis uszkodzeń | Kwalifik. | Naprawa [rbg] |
|---|---|---|---|---|
| 7 | Okladzina zderzaka przedniego | rysa/odprysk | | |

Zderzak - Rysa/odprysk 1

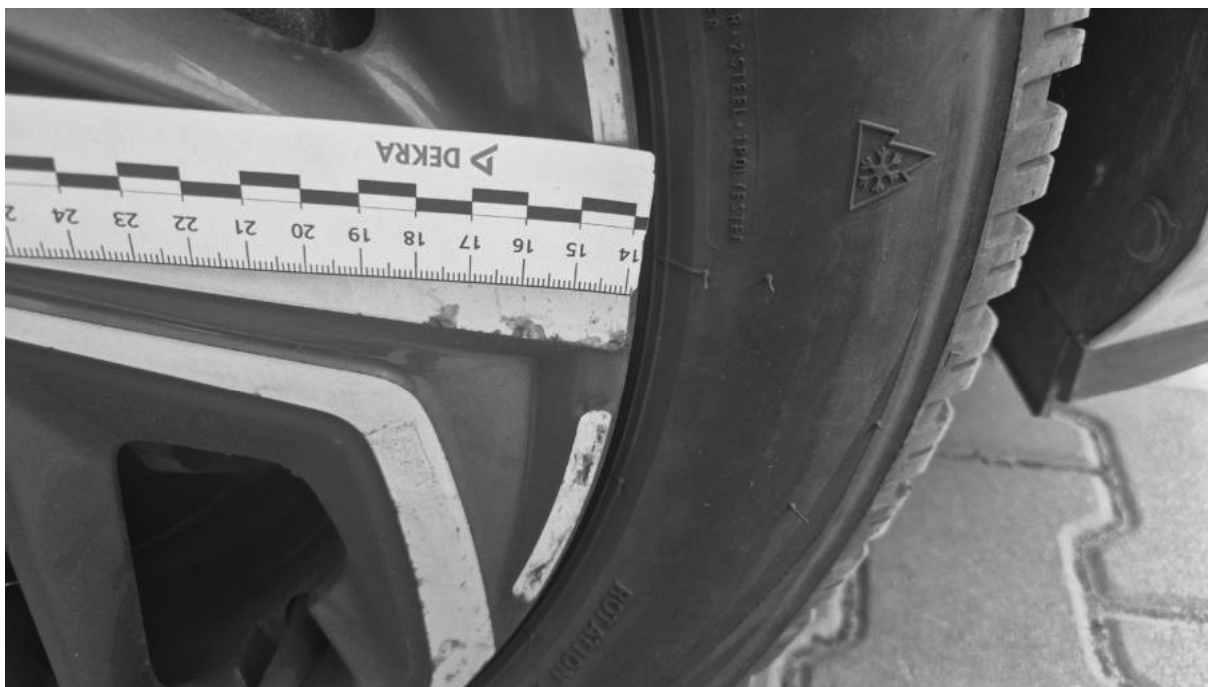
**Fot. 38**

| Poz. | Nazwa pozycji | Opis uszkodzeń | Kwalifik. | Naprawa [rbg] |
|---|---|---|---|---|
| 14 | Tarcza koła aluminiowa przód R | rysa/odprysk | | |

Felga aluminiowa przednia P - Rysa/odprysk 1

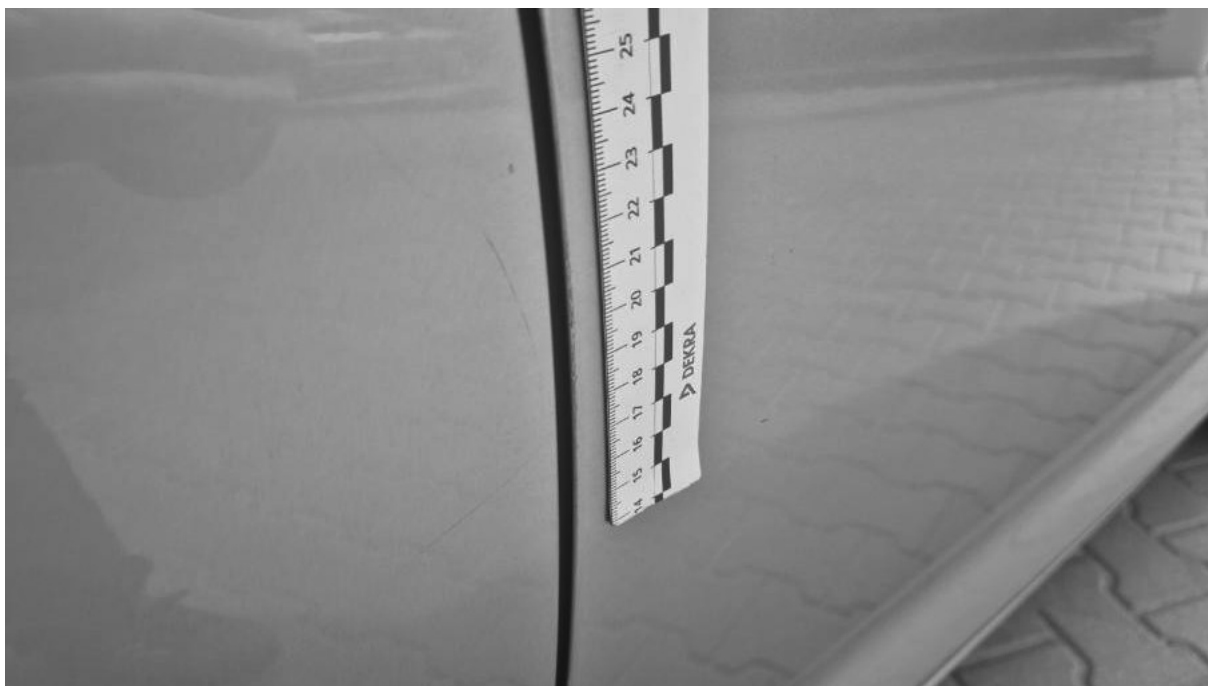
**Fot. 39**

| Poz. | Nazwa pozycji | Opis uszkodzeń | Kwalifik. | Naprawa [rbg] |
|---|---|---|---|---|
| 9 | Drzwi przednie (nieuzbrojone) R | rysa/odprysk, wgniecenie/odkształcenie | | |

Drzwi przednie P - Rysa/odprysk 1

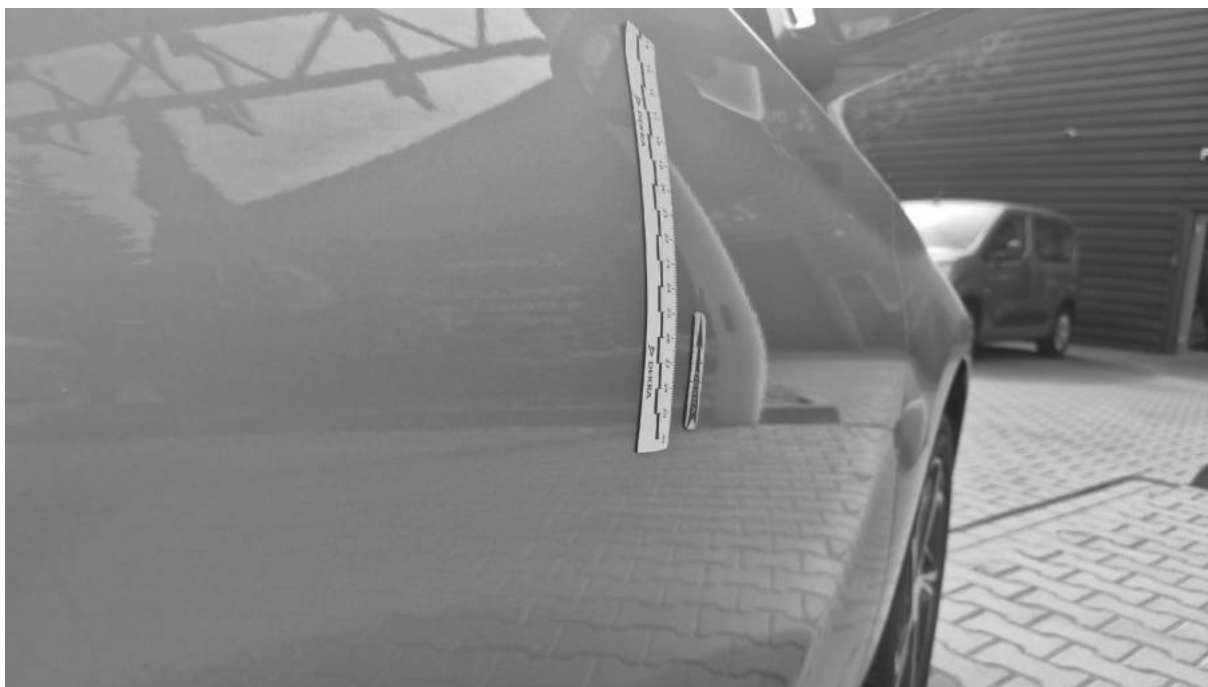
**Fot. 40**

Drzwi przednie P - Wgniecenie/odkształcenie 1

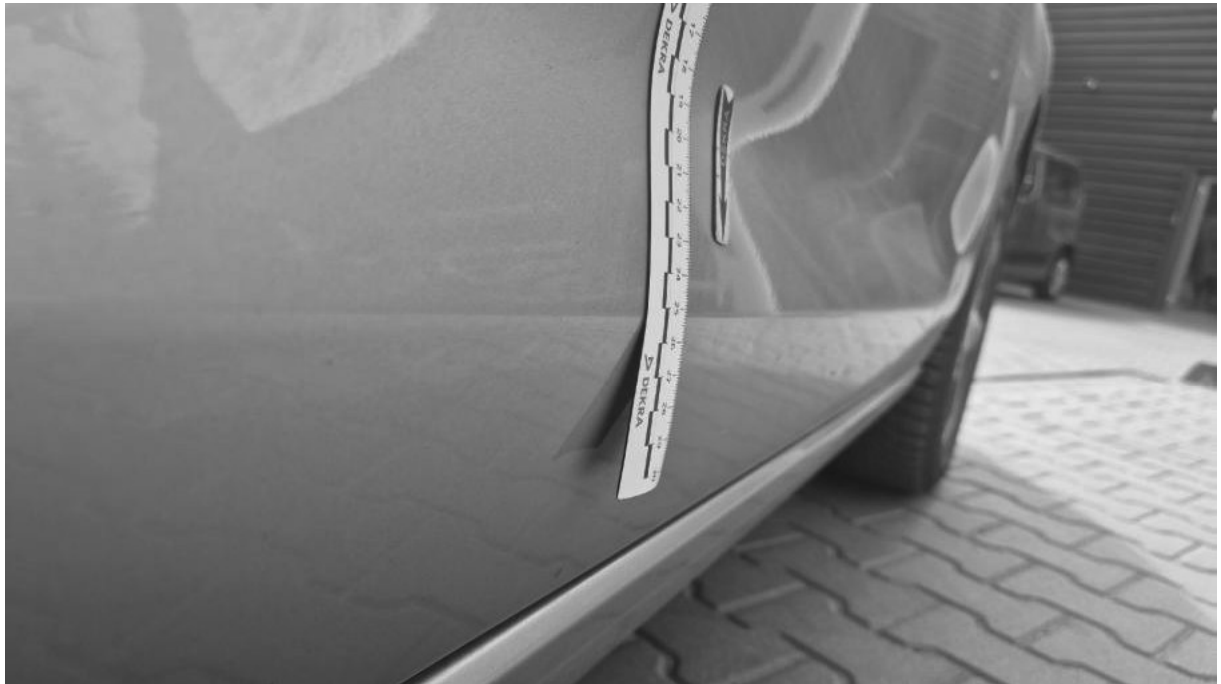
**Fot. 41**

Drzwi przednie P - Wgniecenie/odkształcenie 2

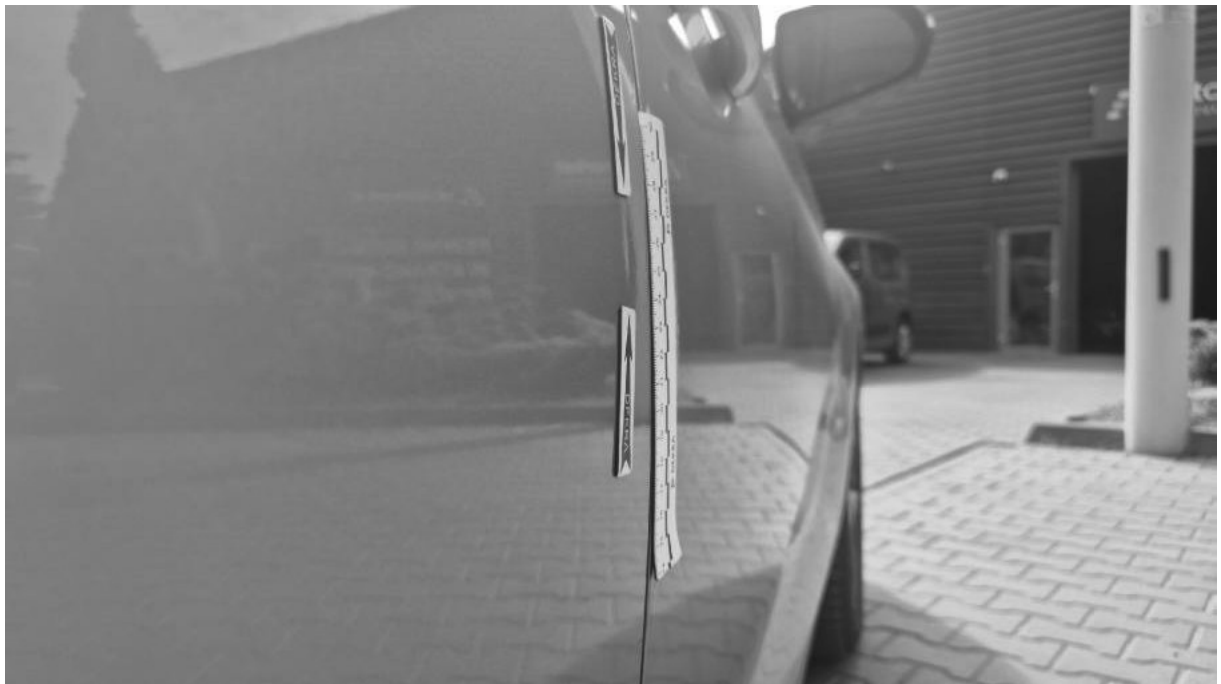
**Fot. 42**

| Poz. | Nazwa pozycji | Opis uszkodzeń | Kwalifik. | Naprawa [rbg] |
|---|---|---|---|---|
| 3 | Drzwi tylne (nieuzbrojone) R | wgniecenie/odkształcenie | NA | 0.7 |

Drzwi tylne P - Wgniecenie/odkształcenie 1

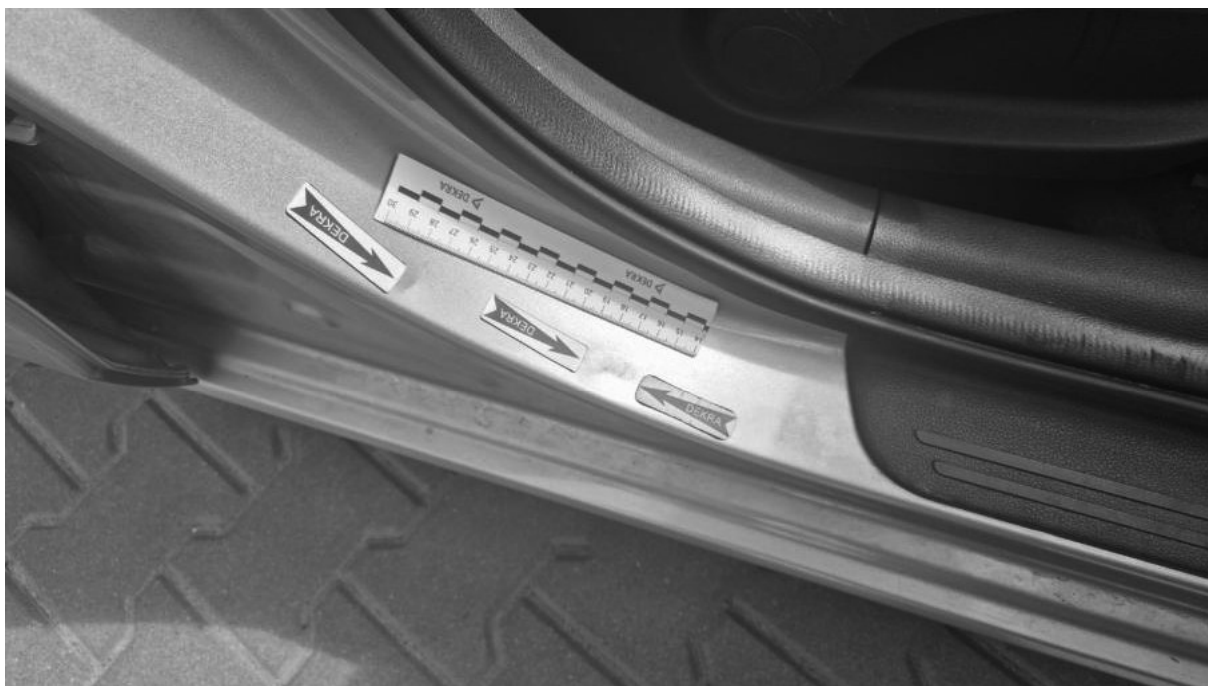
**Fot. 43**

Słupek środkowy P - Wgniecenie/odkształcenie 1

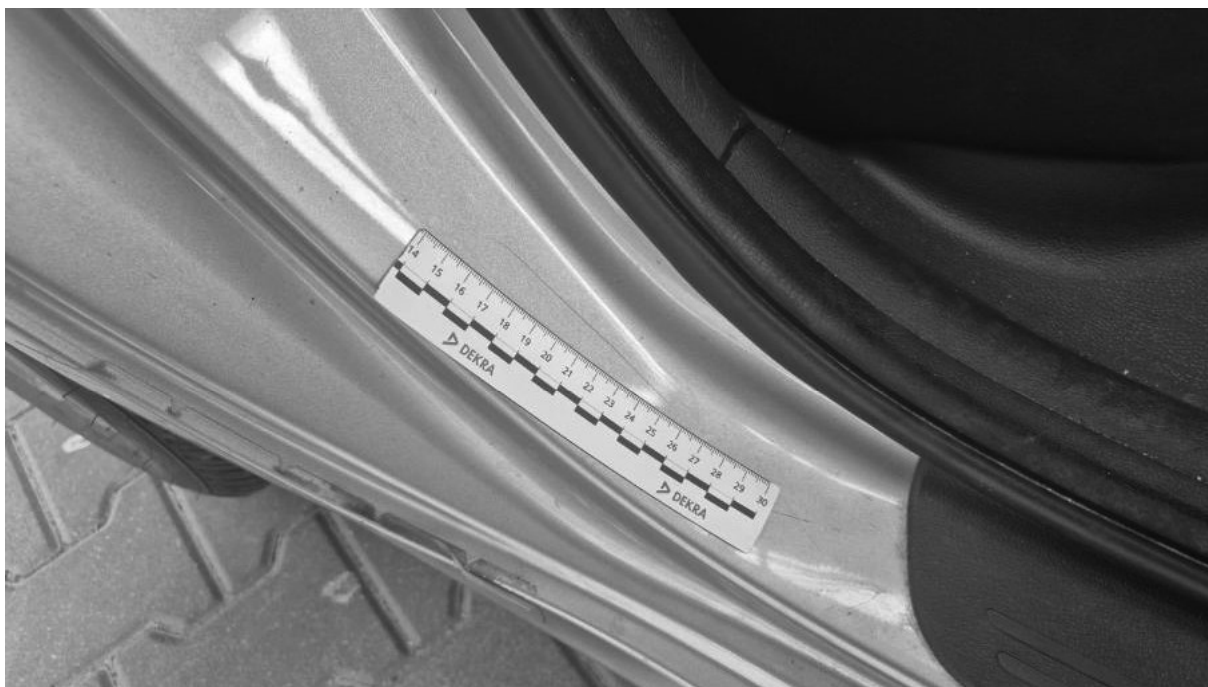
**Fot. 44**

| Poz. | Nazwa pozycji | Opis uszkodzeń | Kwalifik. | Naprawa [rbg] |
|---|---|---|---|---|
| 6 | Światnik tylny R | rysa/odprysk, wgniecenie/odkształcenie | NA | 0.7 |

Błotnik tylny P / Ściana boczna P - Rysa/odprysk 1

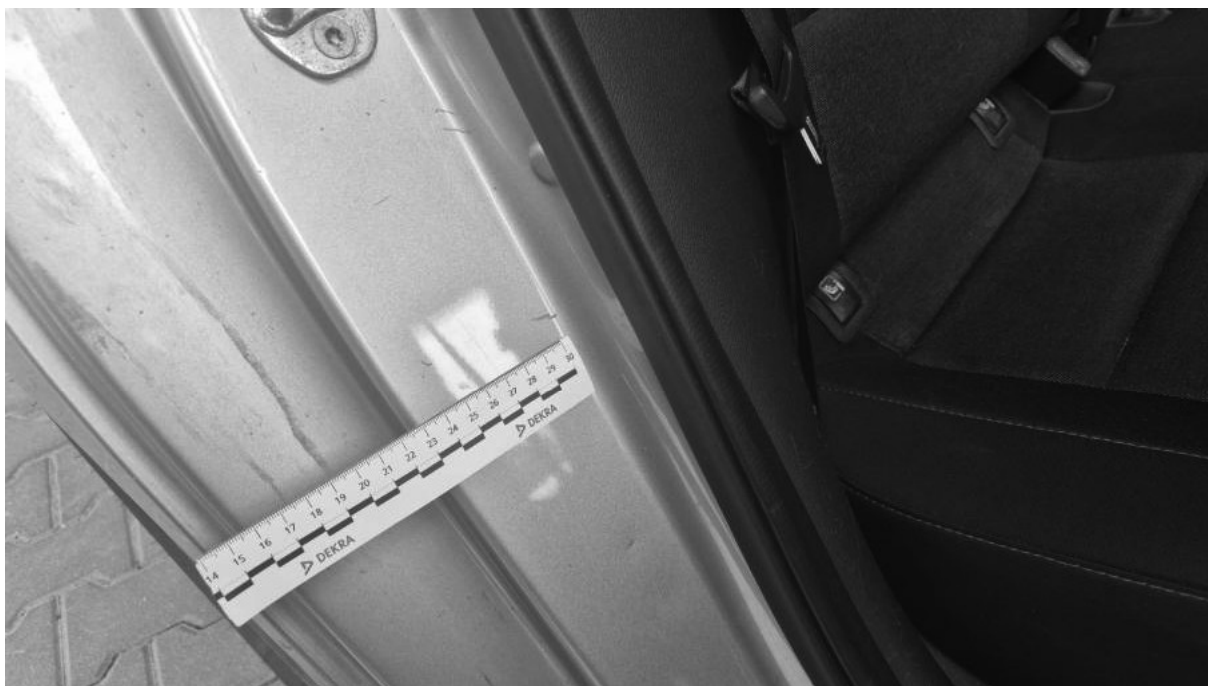
**Fot. 45**

Błotnik tylny P / Ściana boczna P - Rysa/odprysk 2

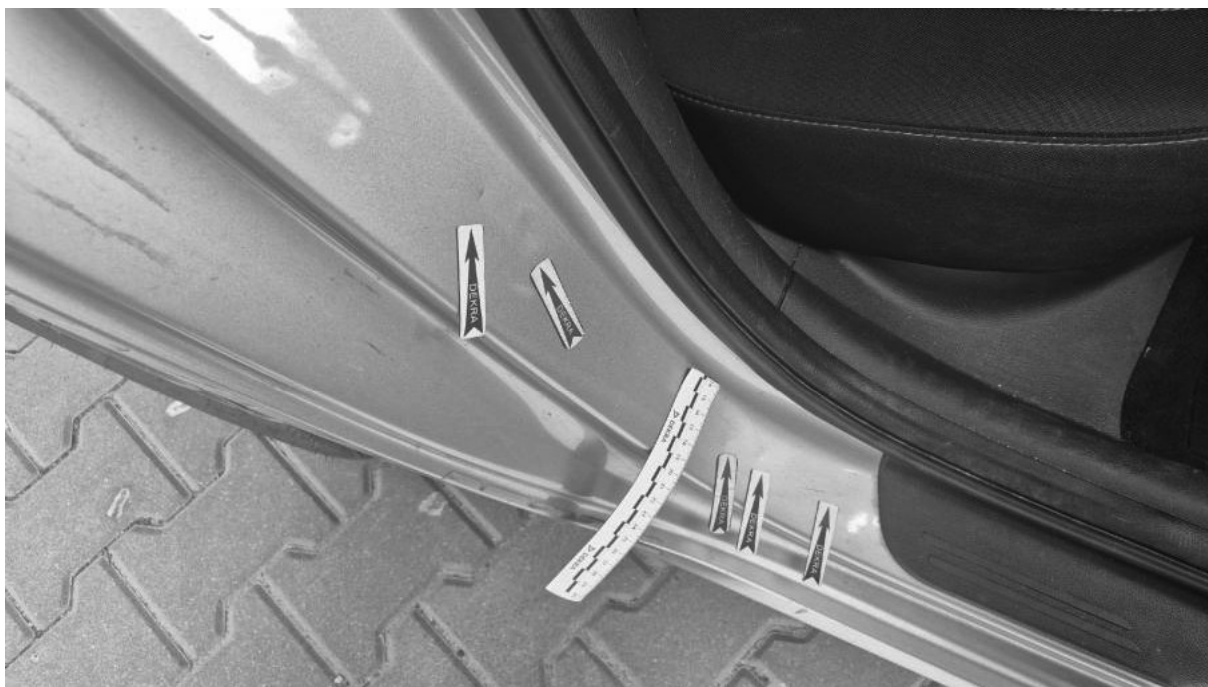
**Fot. 46**

Błotnik tylny P / Ściana boczna P - Wgniecenie/odkształcenie 1

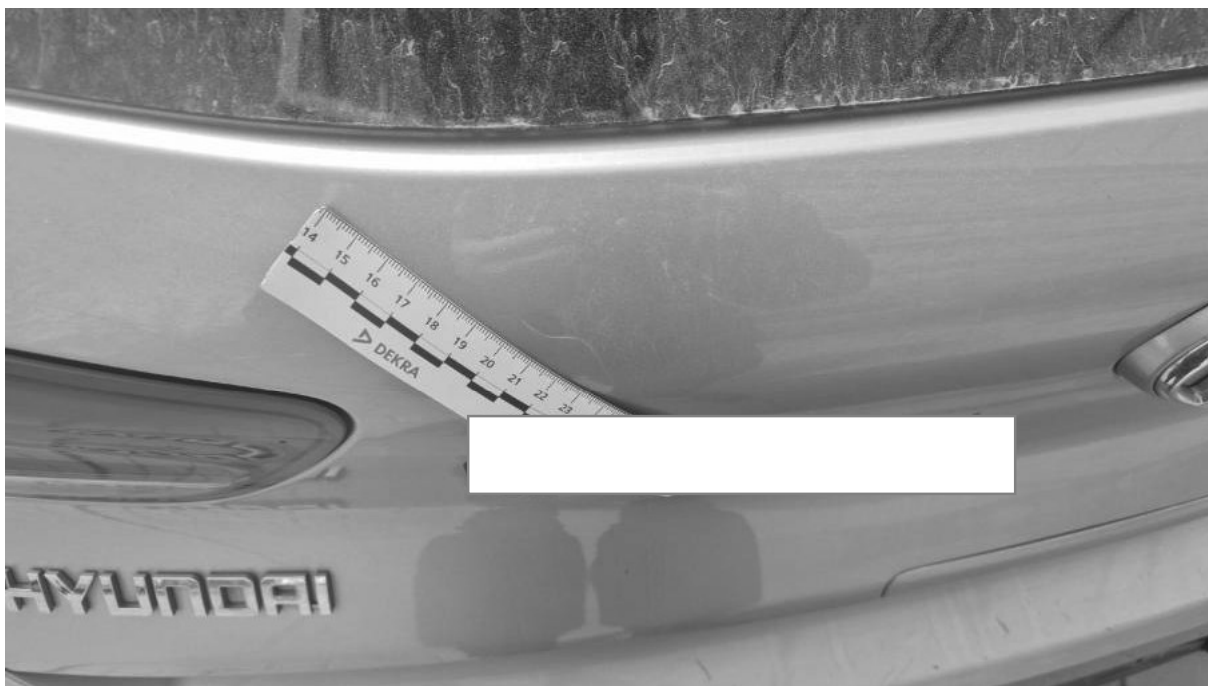
**Fot. 47**

| Poz. | Nazwa pozycji | Opis uszkodzeń | Kwalifik. | Naprawa [rbg] |
|---|---|---|---|---|
| 13 | Pokrywa tylna | rysa/odprysk | | |

Pokrywy bagażnika - Rysa/odprysk 1

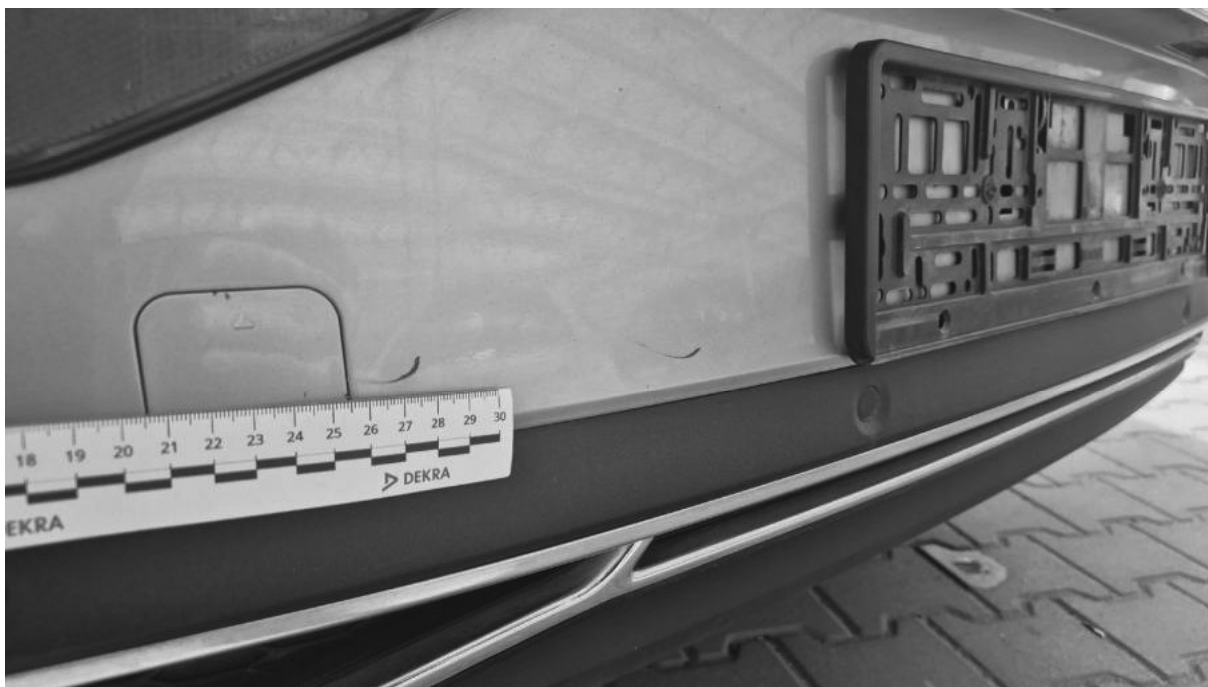
**Fot. 48**

| Poz. | Nazwa pozycji | Opis uszkodzeń | Kwalifik. | Naprawa [rbg] |
|---|---|---|---|---|
| 4 | Okladzina zderzaka tylnego | rysa/odprysk | NA | 0.8 |

Zderzak tylny - Rysa/odprysk 1

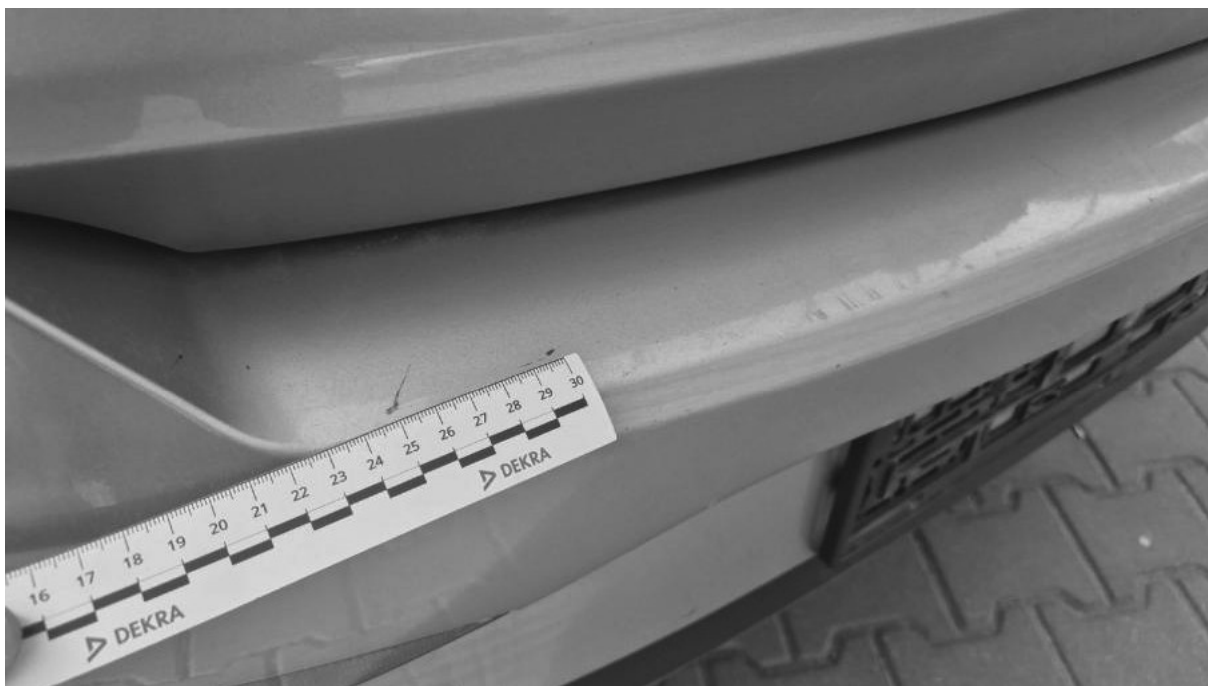
**Fot. 49**

Zderzak tylny - Rysa/odprysk 2

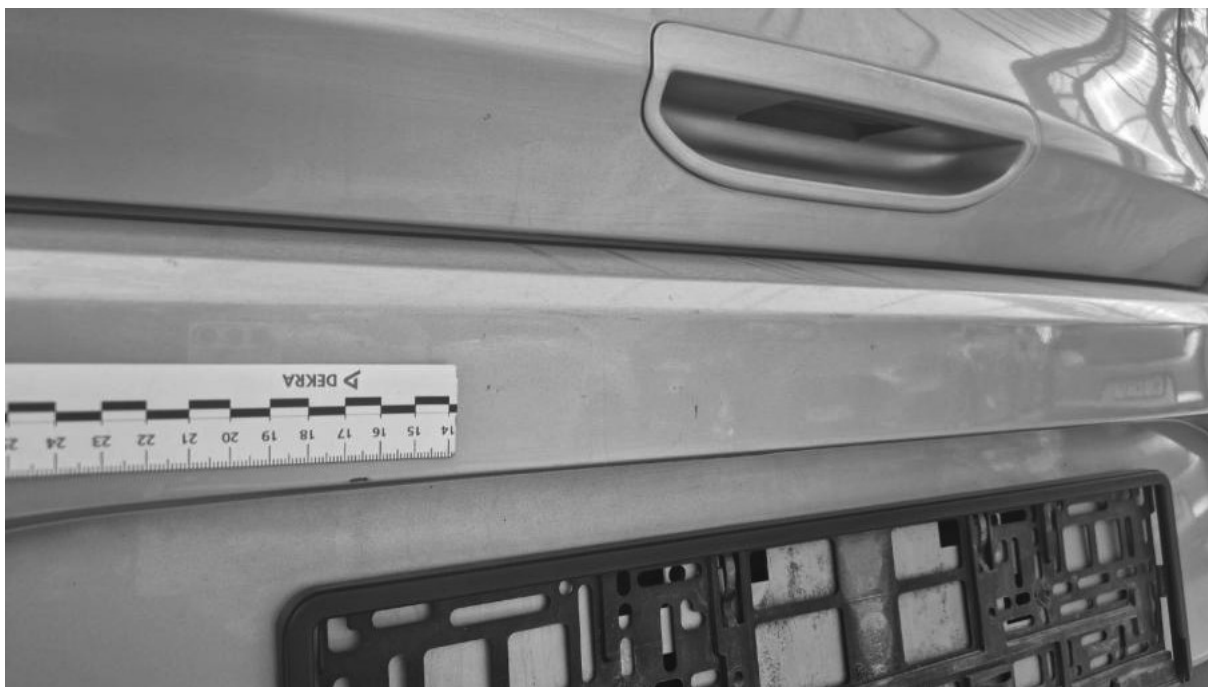
**Fot. 50**

Zderzak tylny() - Rysa/odprysk 3

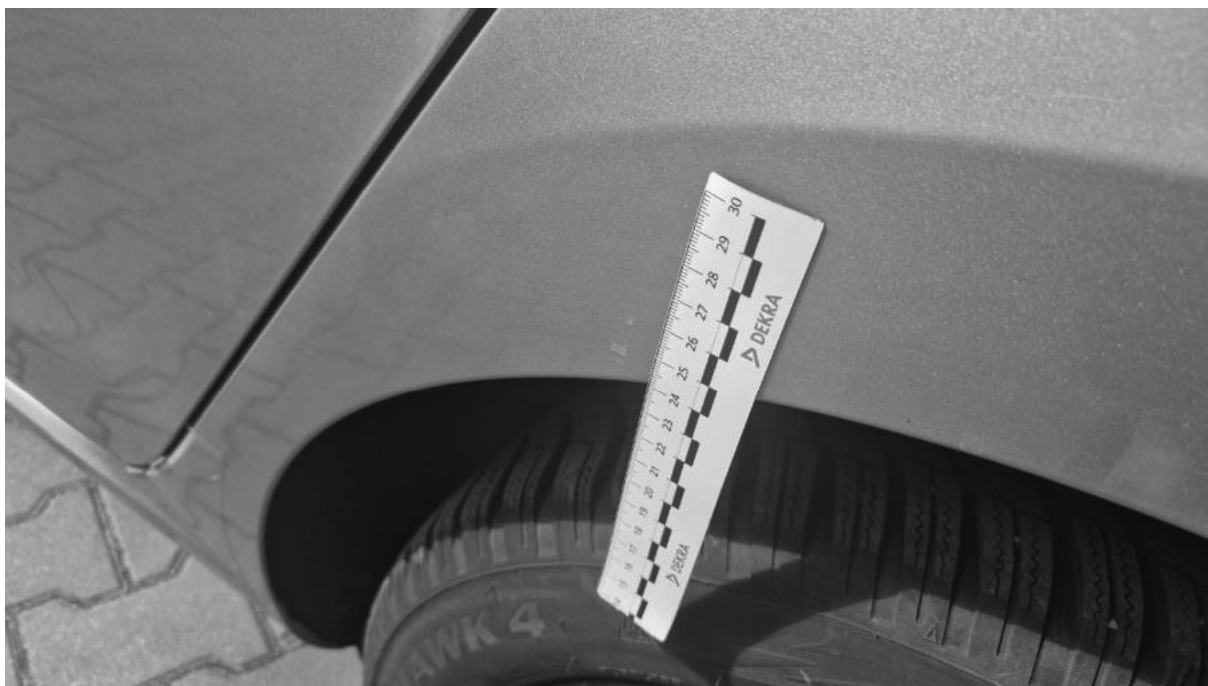
**Fot. 51**

| Poz. | Nazwa pozycji | Opis uszkodzeń | Kwalifik. | Naprawa [rbg] |
|---|---|---|---|---|
| 5 | Światnik tylny L | rysa/odprysk, wgniecenie/odkształcenie | NA | 0.8 |

Błotnik tylny L / Ściana boczna L - Rysa/odprysk 1

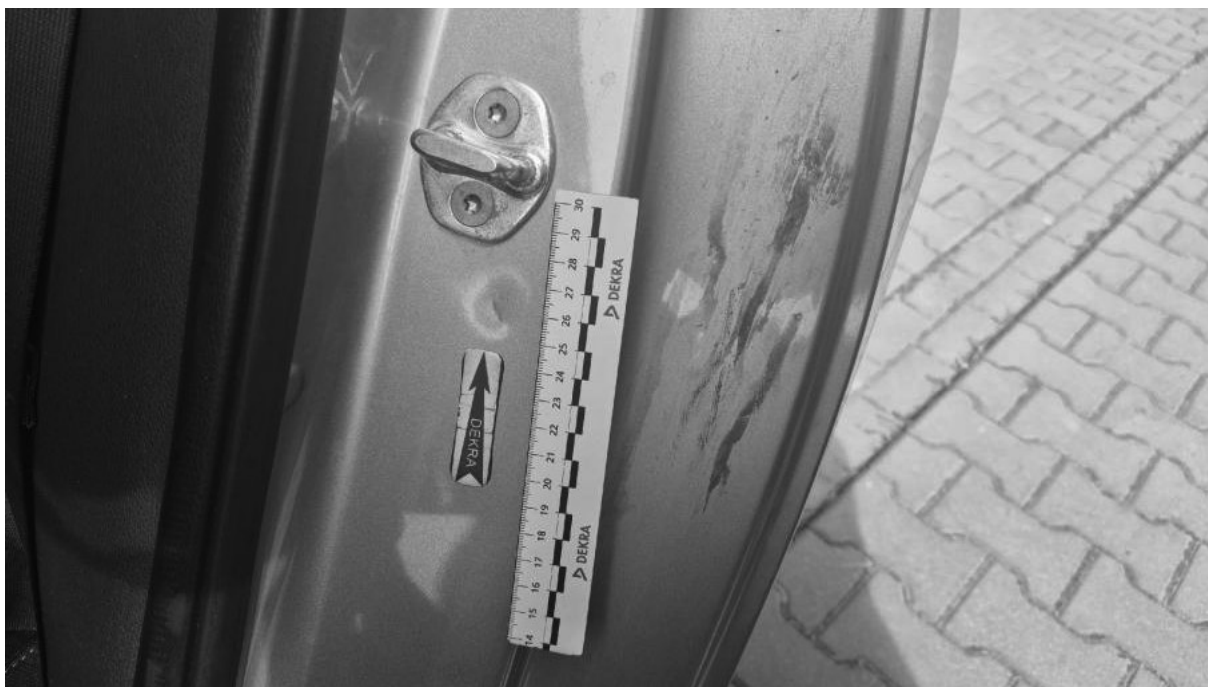
**Fot. 52**

Błotnik tylny L / Ściana boczna L - Wgniecenie/odkształcenie 1

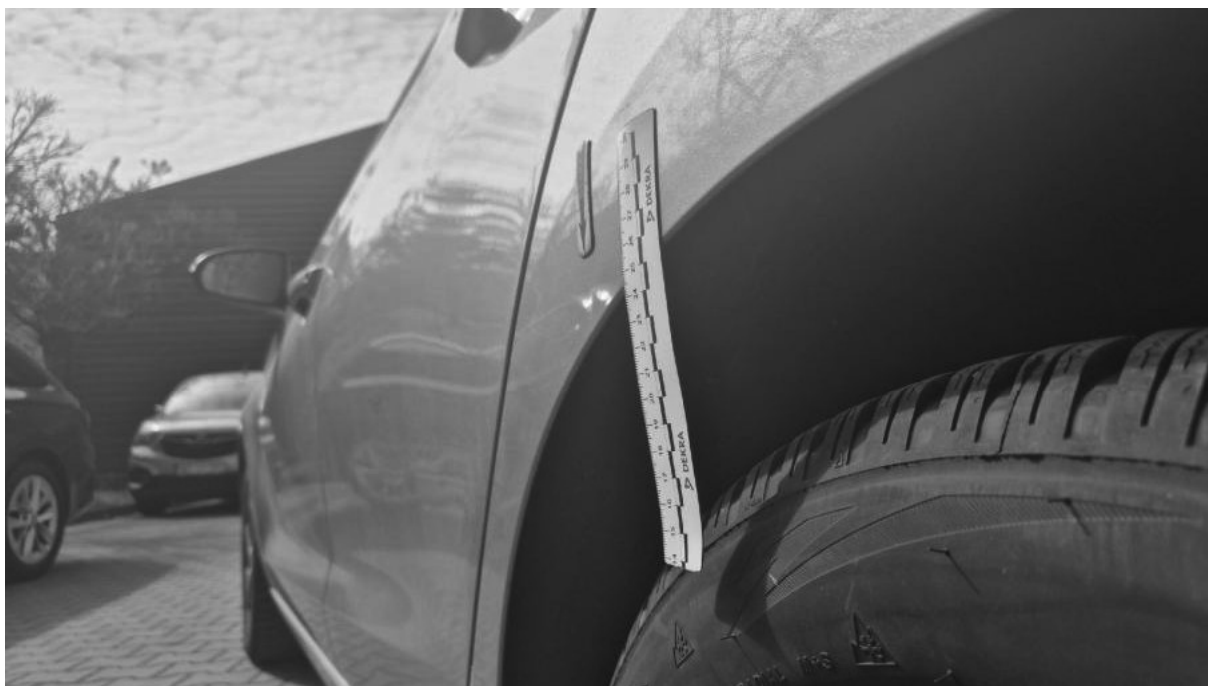
**Fot. 53**

Błotnik tylny L / Ściana boczna L - Wgniecenie/odkształcenie 2

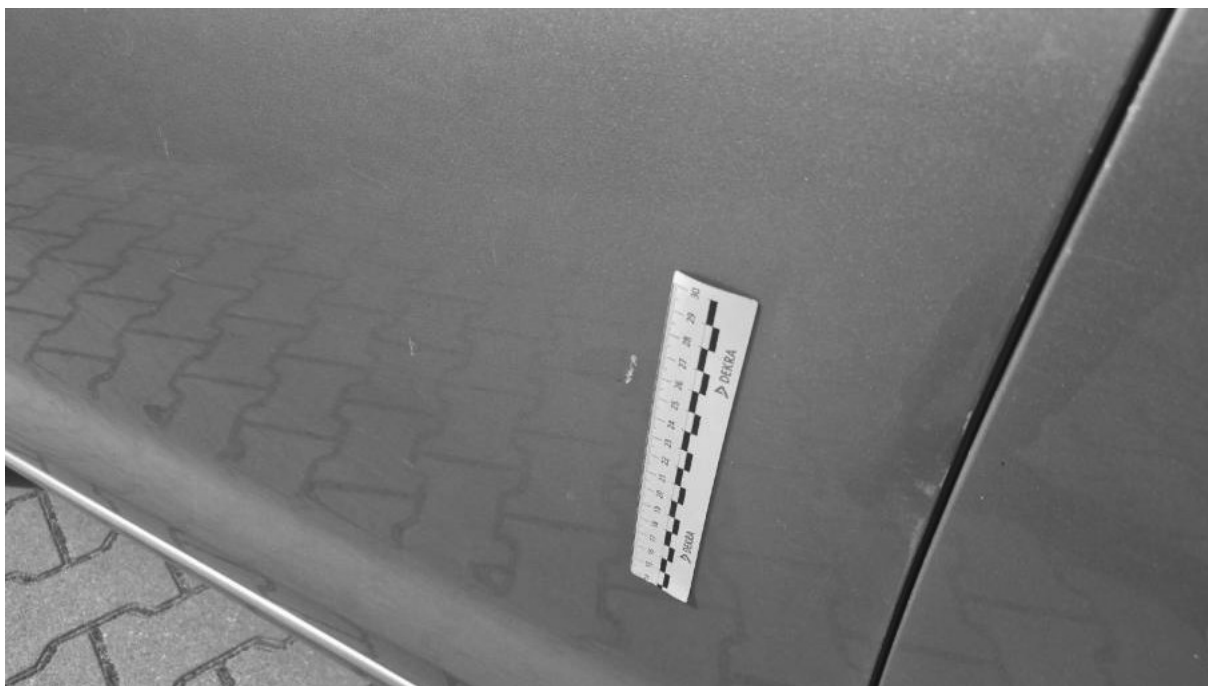
**Fot. 55**

| Poz. | Nazwa pozycji | Opis uszkodzeń | Kwalifik. | Naprawa [rbg] |
|---|---|---|---|---|
| 2 | Drzwi przednie (nieuzbrojone) L | rysa/odprysk, wgniecenie/odkształcenie | NA | 0.8 |

Drzwi przed L - Rysa/odprysk 1

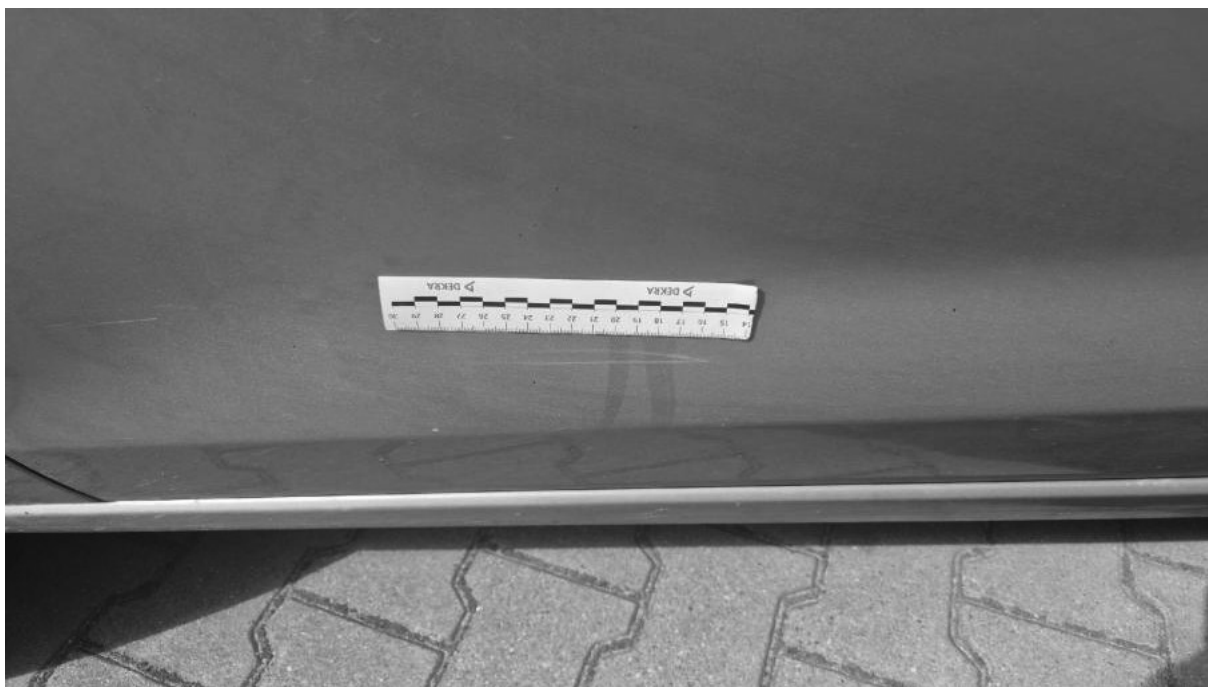
**Fot. 56**

Drzwi przed L - Rysa/odprysk 2

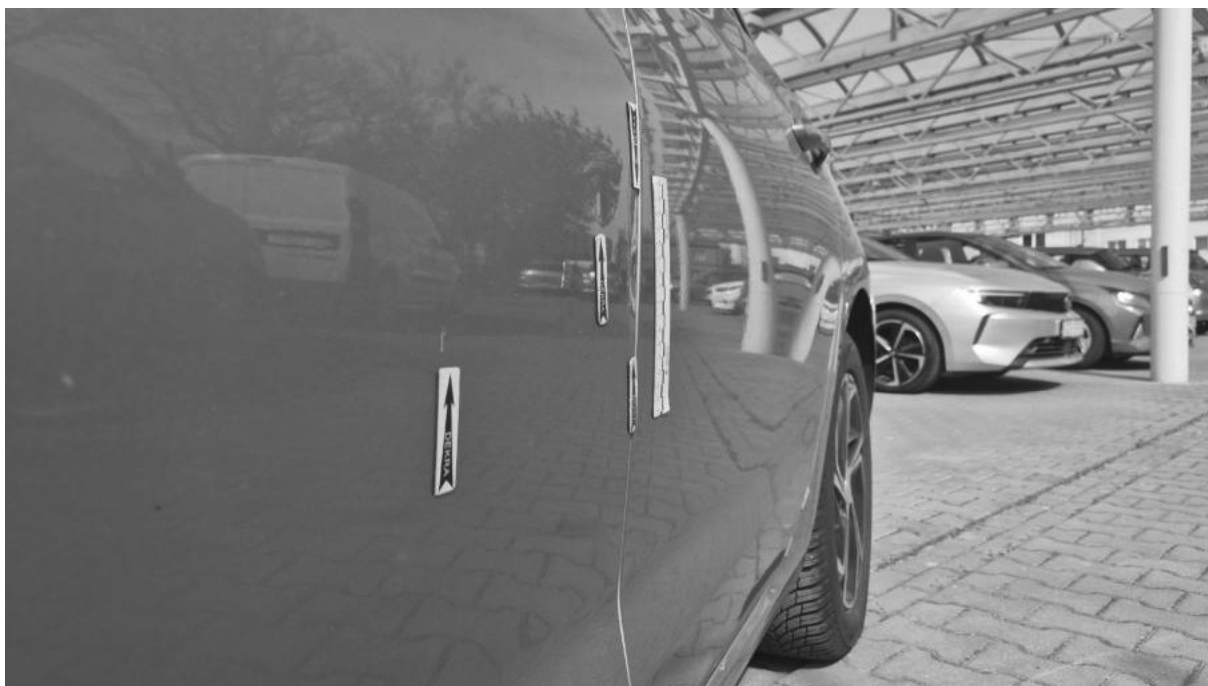
**Fot. 57**

Drzwi przed L - Wgniecenie/odkształcenie 1

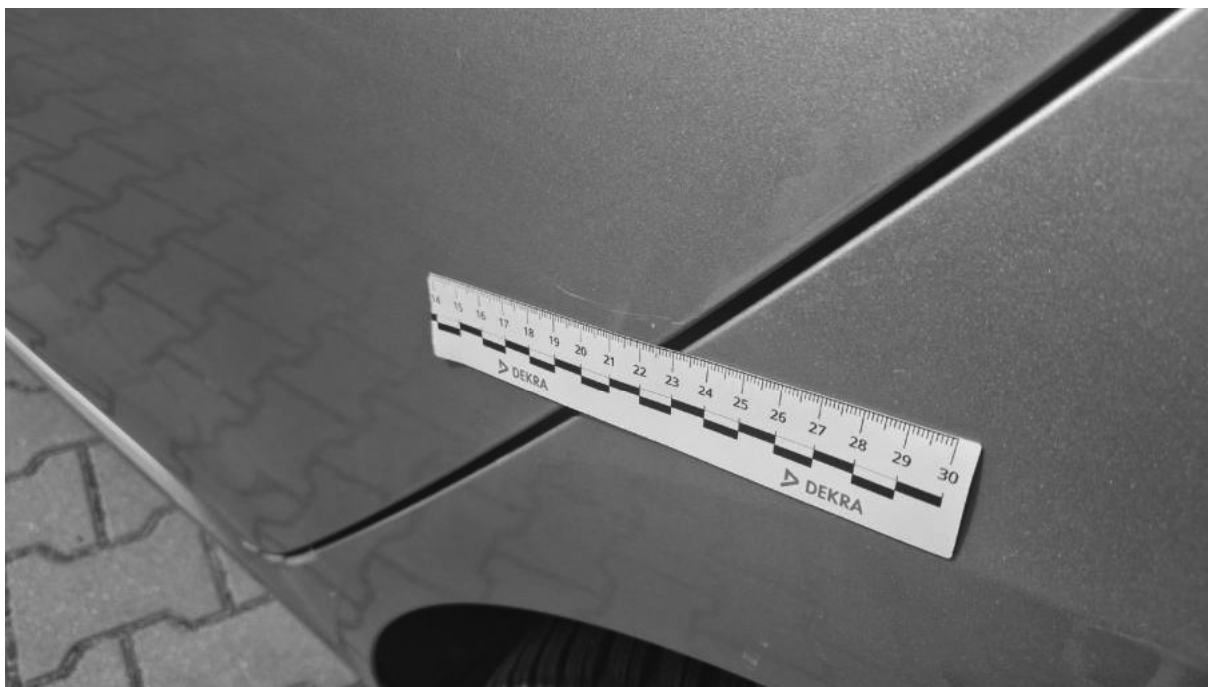
**Fot. 58**

| Poz. | Nazwa pozycji | Opis uszkodzeń | Kwalifik. | Naprawa [rbg] |
|---|---|---|---|---|
| 10 | Drzwi tylne (nieuzbrojone) L | rysa/odprysk, wgniecenie/odkształcenie | | |

Drzwi tylne L - Rysa/odprysk 1

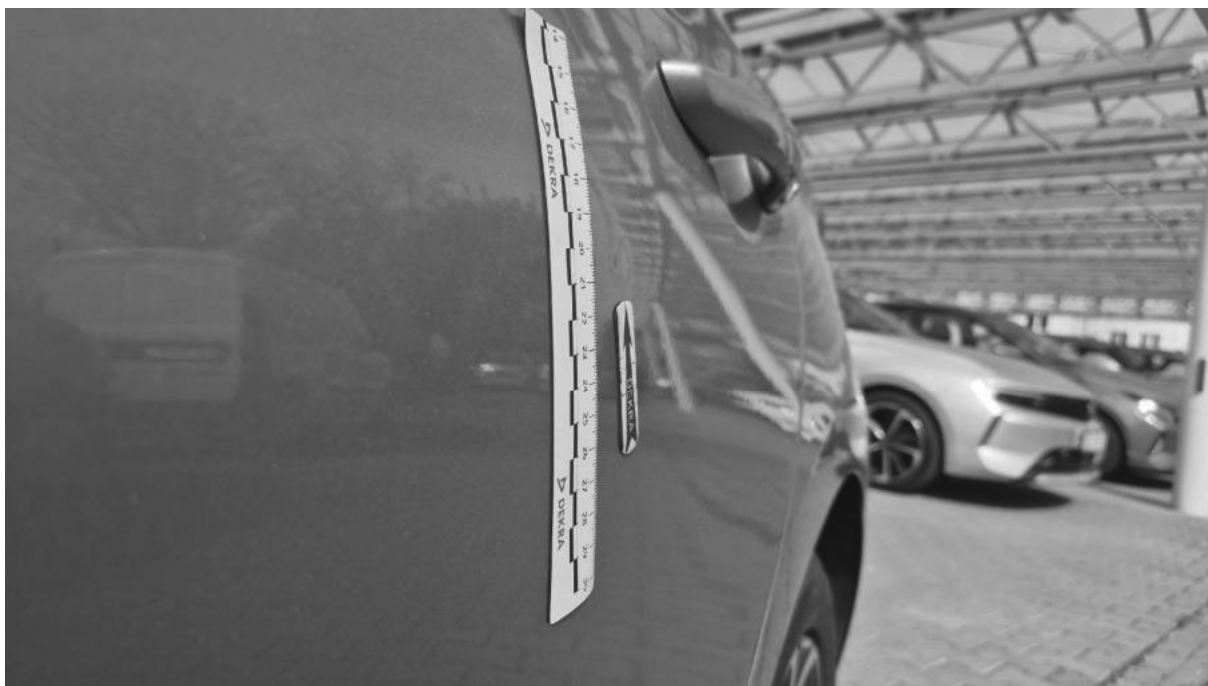
**Fot. 59**

Drzwi tylne L - Wgniecenie/odkształcenie 1

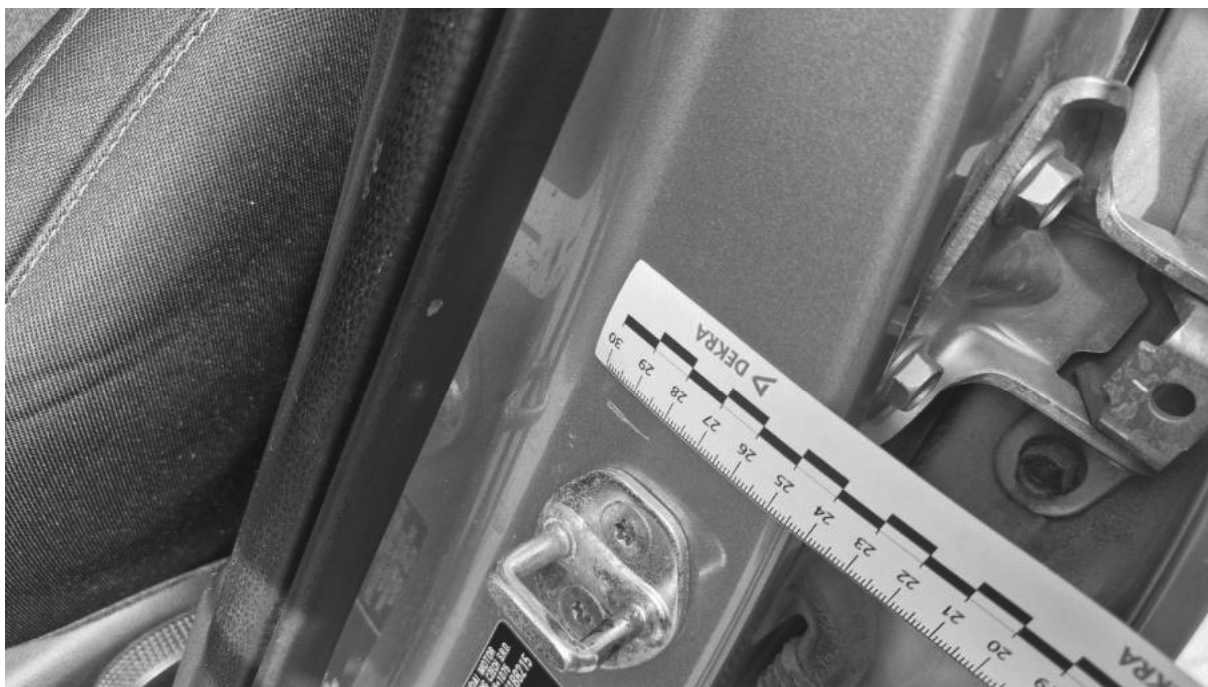
**Fot. 60**

Słupek środkowy L - Rysa/odprysk 1

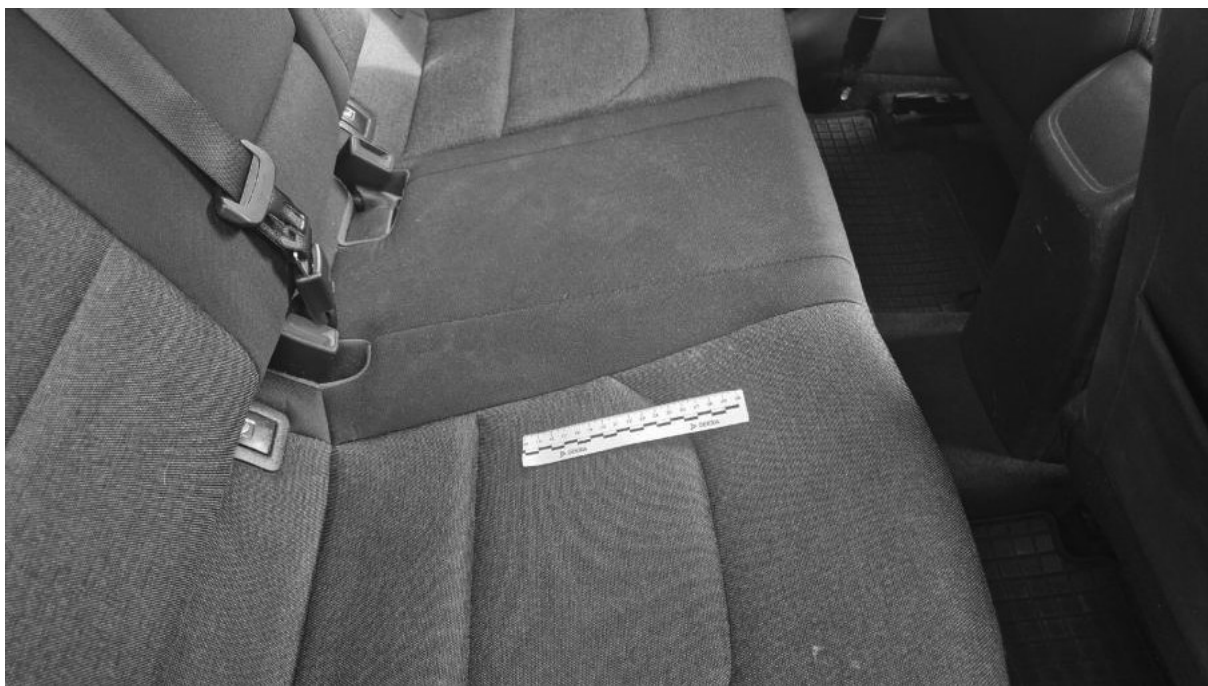
**Fot. 61**

Kanapa tyl. - Inne 1

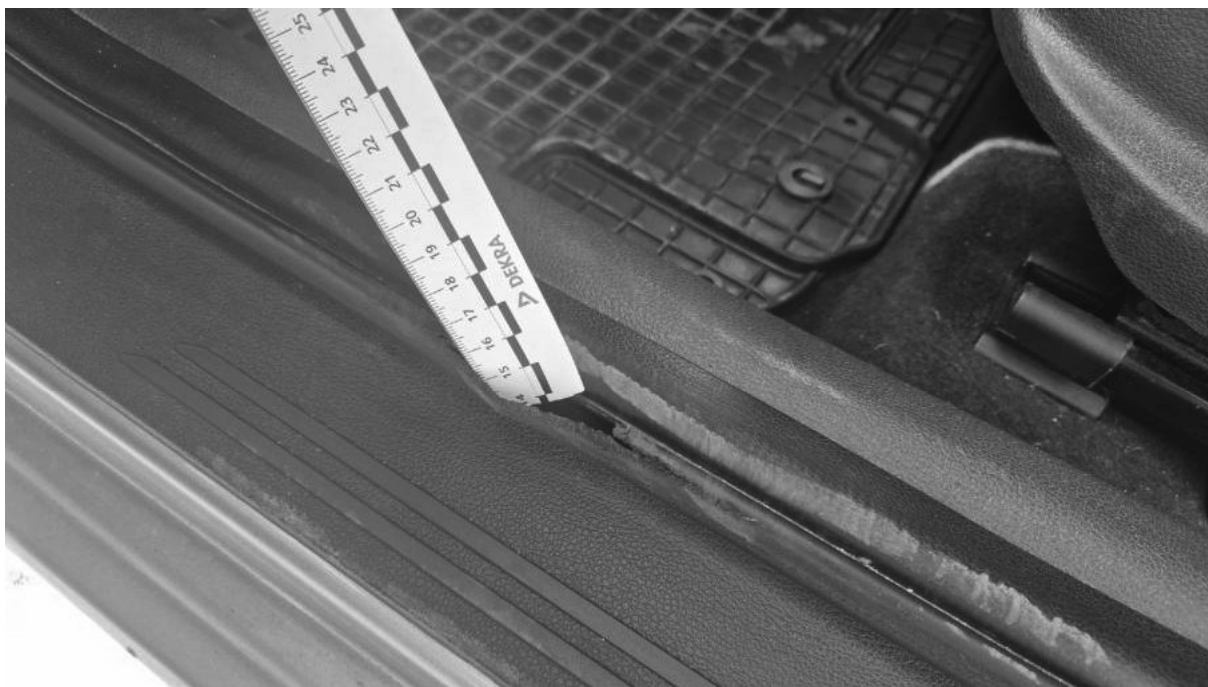
**Fot. 62**

| Poz. | Nazwa pozycji | Opis uszkodzeń | Kwalifik. | Naprawa [rbg] |
|---|---|---|---|---|
| 1 | Uszczelka drzwi wewnętrz. L | rozerwanie | WY | 0.2 |

Uszczelka drzwi przednich L - Pęknięcie/rozerwanie 1
