## Raport z oględzin pojazdu

| Numer raportu | 217874/1/26-11401 | Data raportu | 20-01-2026 |

| Numer identyfikacyjny (VIN) | <b>SALYA2BX4KA225078</b> |
| Marka, model | LAND ROVER Range Rover V... |

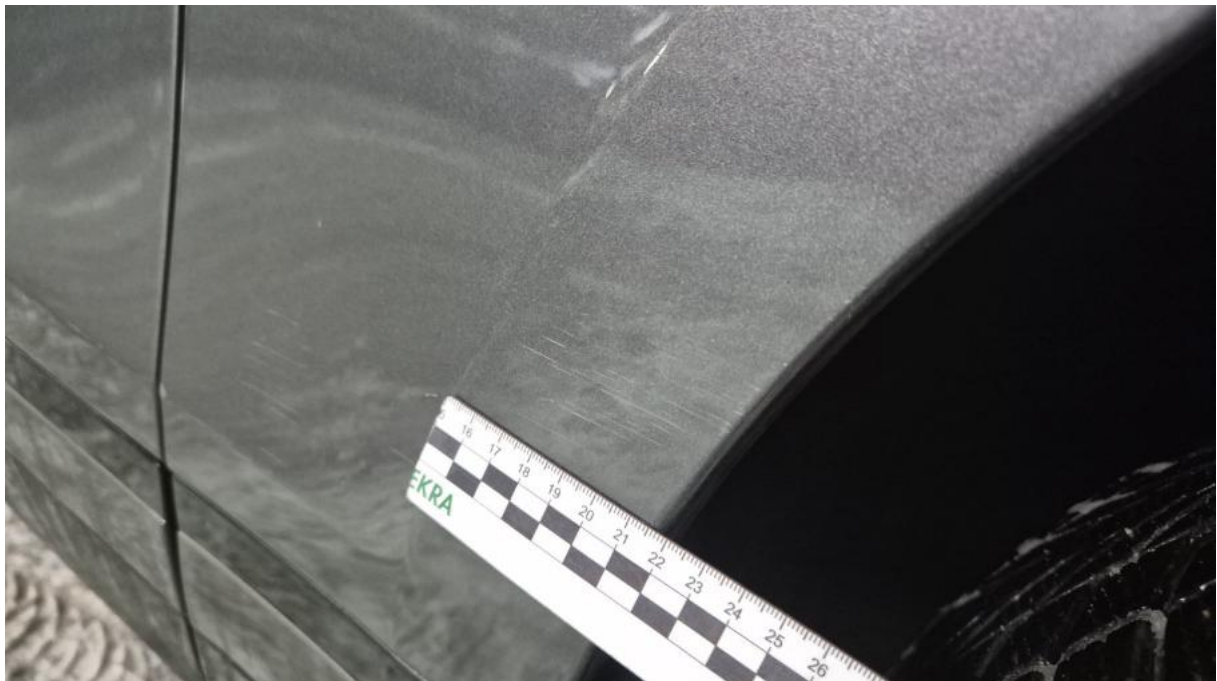
**Fot. 34**

| Poz. | Nazwa pozycji | Opis uszkodzeń | Kwalifik. | Naprawa [rbg] |
|---|---|---|---|---|
| 7 | Błotnik przedni R | rysa/odprysk | | |

Łótnik przedni P - Rysa/odprysk 1

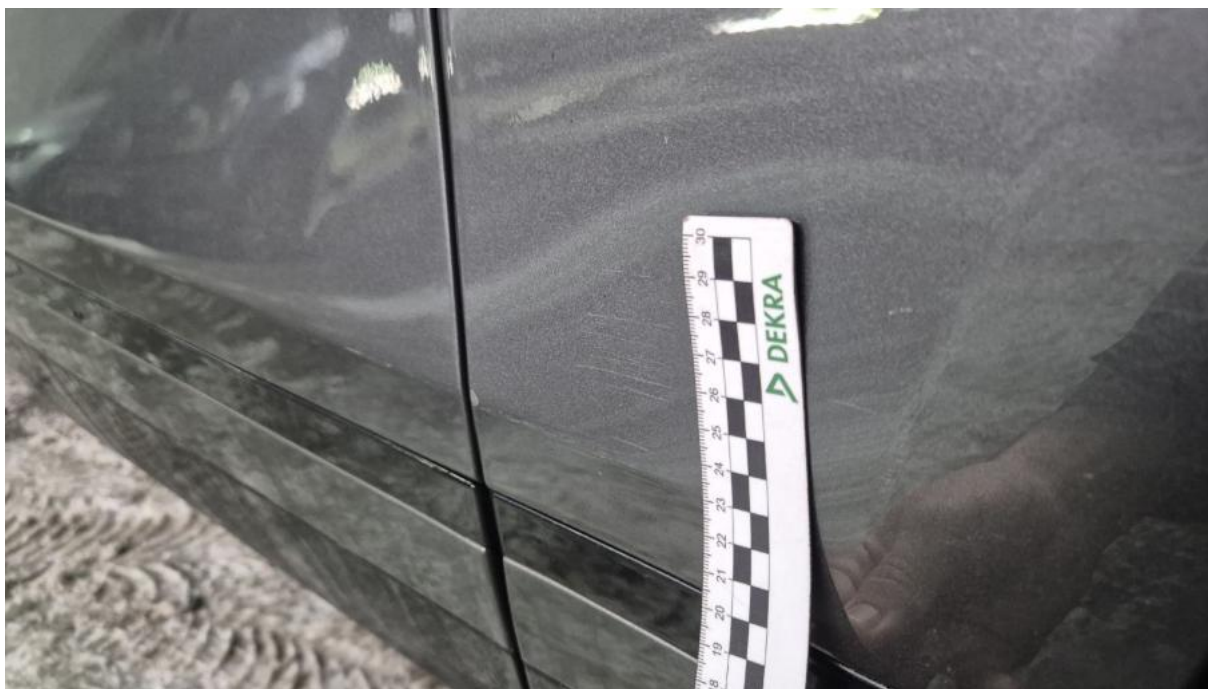
**Fot. 35**

Błotnik przedni P - Rysa/odprysk 2

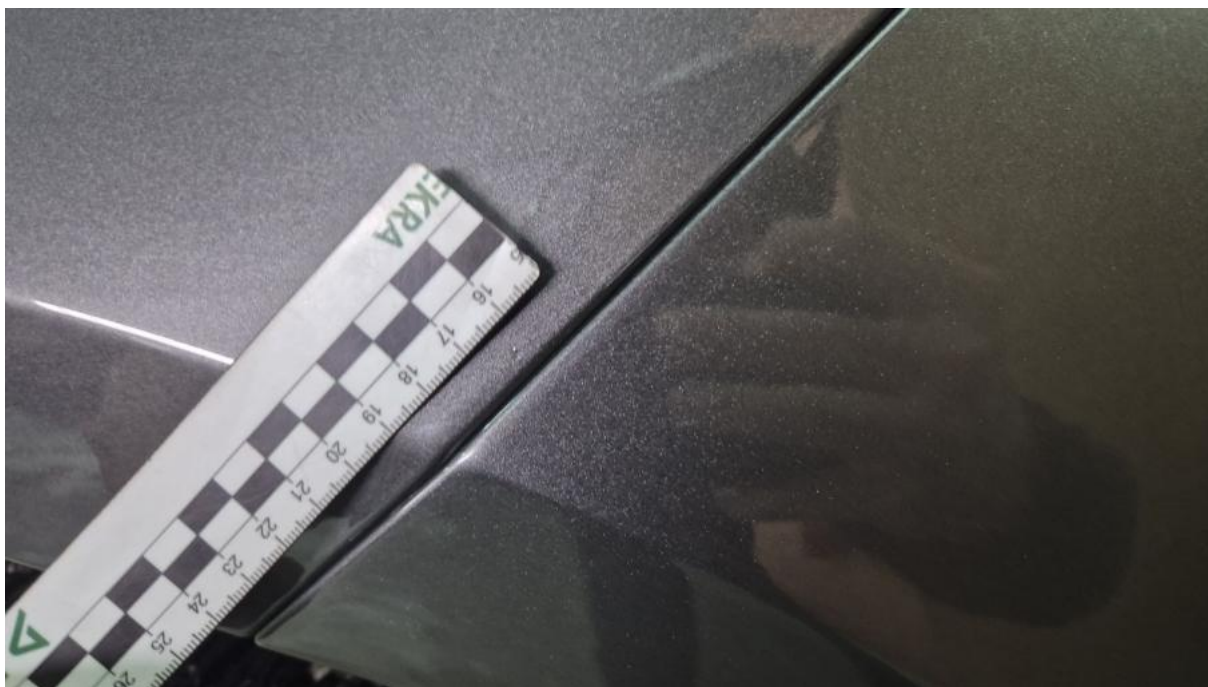
**Fot. 36**

Błotnik przedni P() - Rysa/odprysk 3

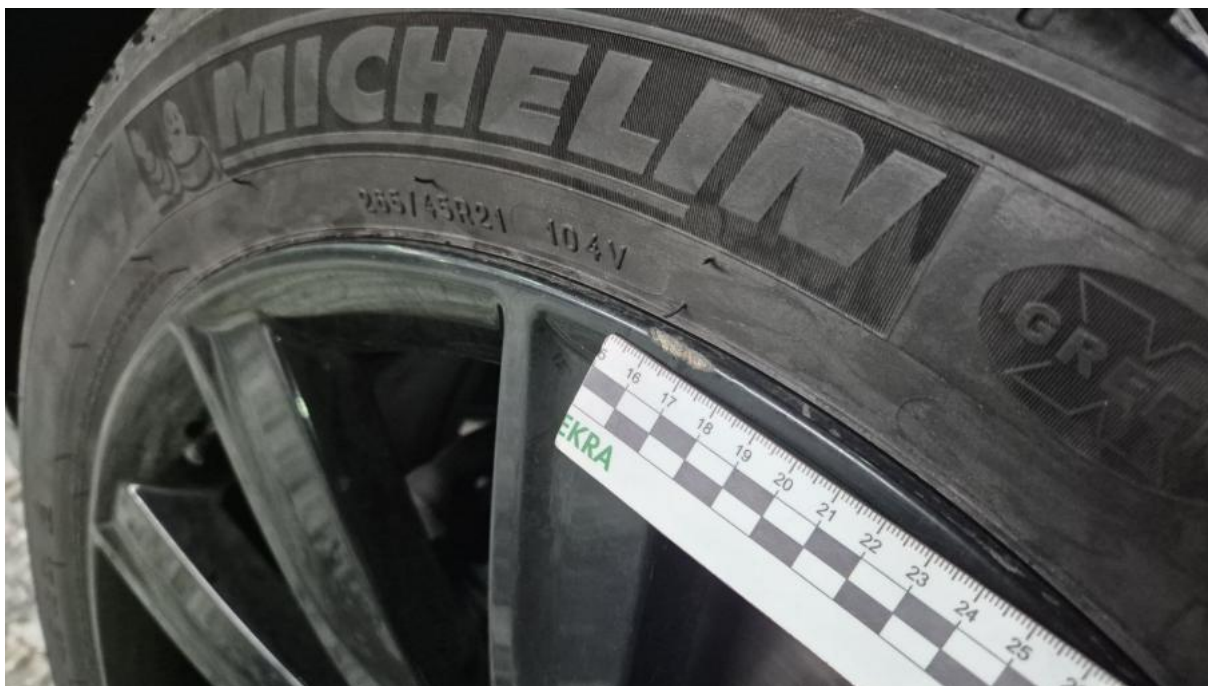
**Fot. 37**

| Poz. | Nazwa pozycji | Opis uszkodzeń | Kwalifik. | Naprawa [rbg] |
|---|---|---|---|---|
| 6 | Tarcza koła aluminiowa przód R | rysa/odprysk, ubytki materiału | NA | 2 |

Felga aluminiowa przednia P - Rysa/odprysk 1

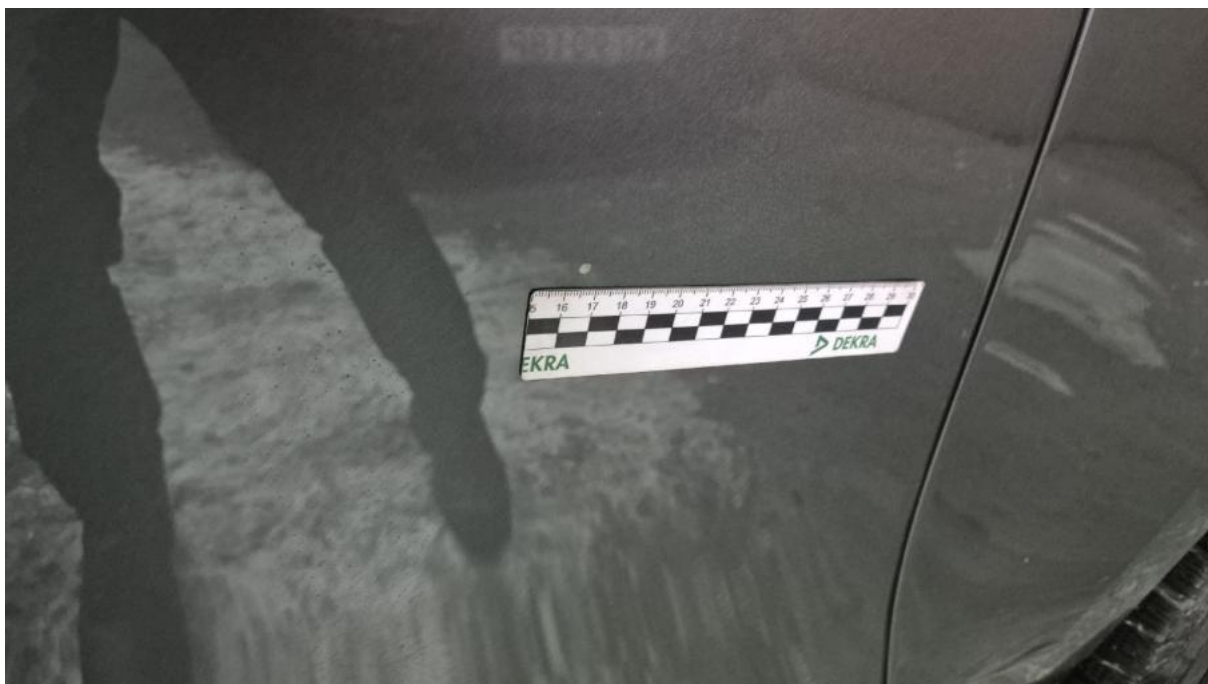
**Fot. 38**

| Poz. | Nazwa pozycji | Opis uszkodzeń | Kwalifik. | Naprawa [rbg] |
|---|---|---|---|---|
| 3 | Drzwi przednie (nieuzbrojone) R | rysa/odprysk, wgniecenie/odkształcenie | NA | 1.2 |

Drzwi przednie P - Rysa/odprysk 1

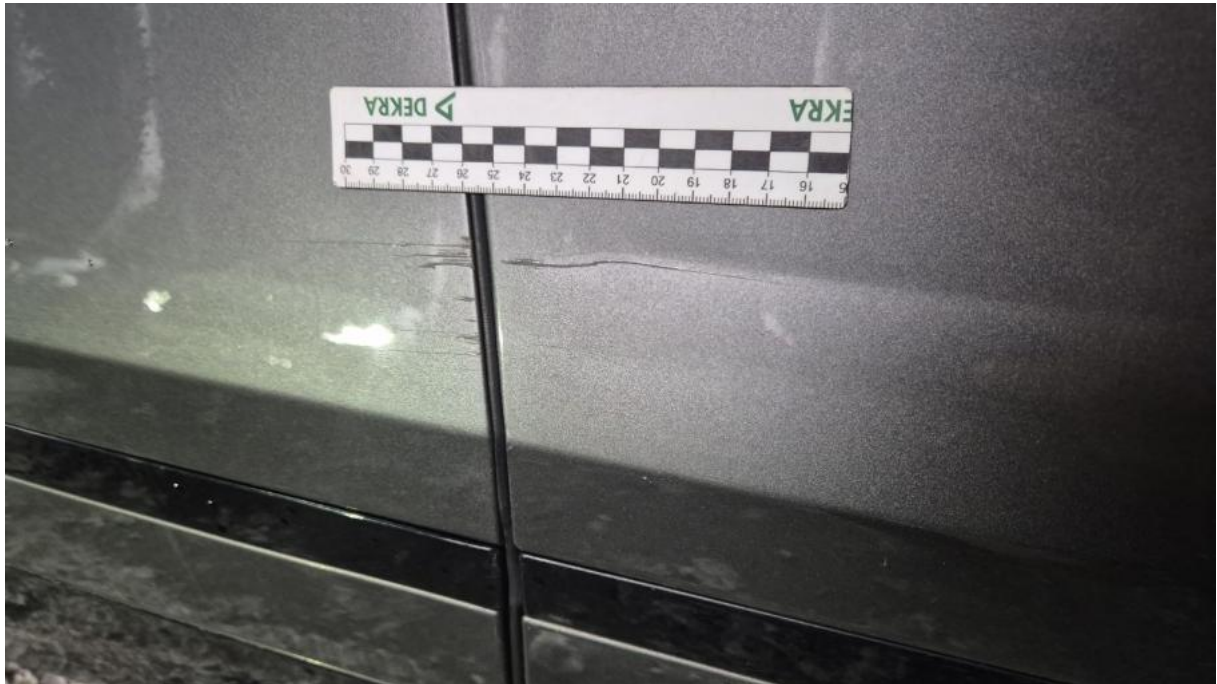
**Fot. 39**

Drzwi przednie P - Rysa/odprysk 2

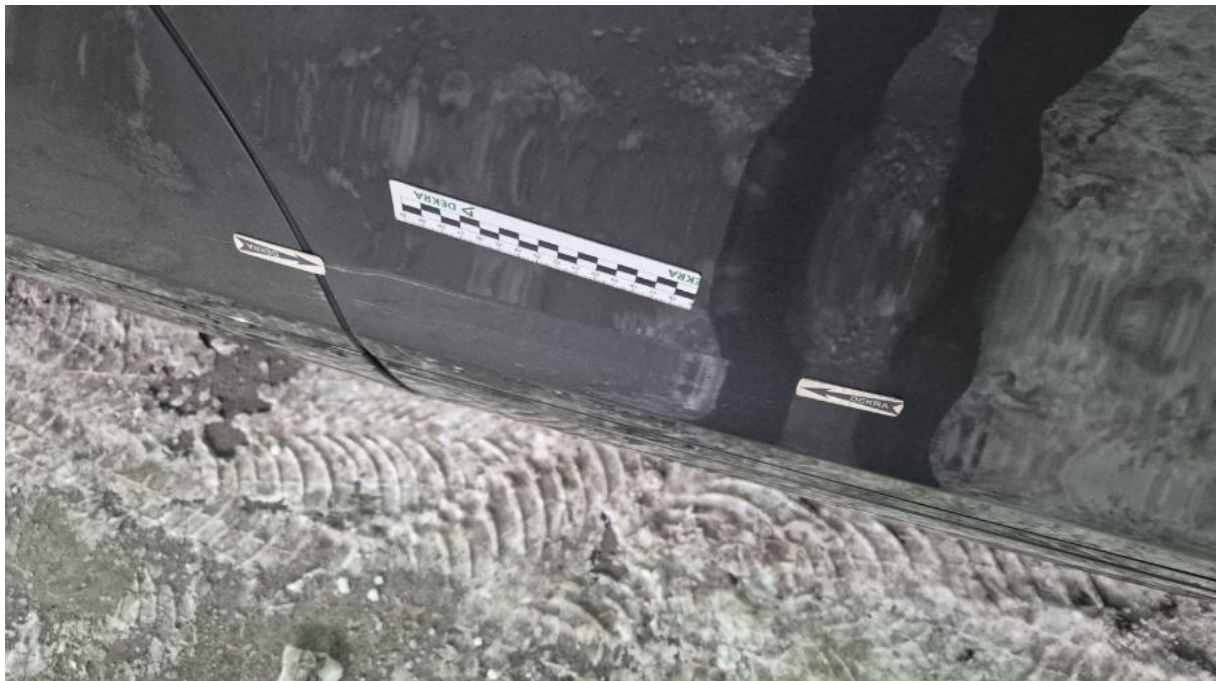
**Fot. 40**

Drzwi przednie P - Wgniecenie/odkształcenie 1

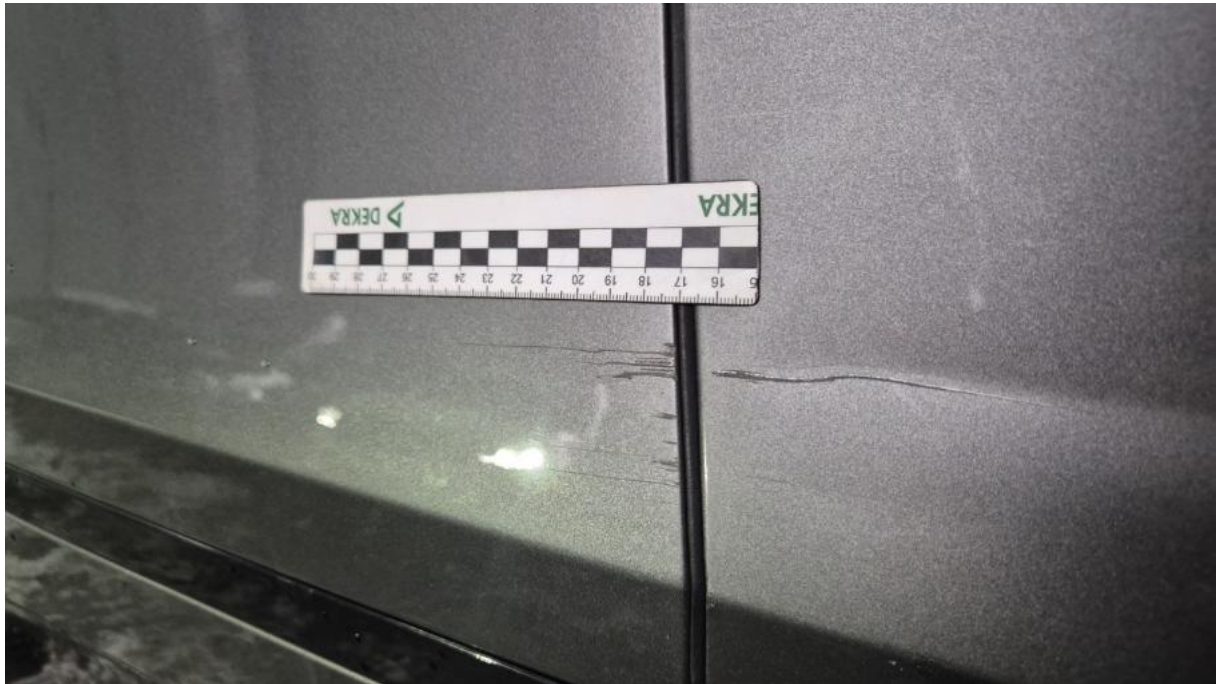
**Fot. 41**

| Poz. | Nazwa pozycji | Opis uszkodzeń | Kwalifik. | Naprawa [rbg] |
|---|---|---|---|---|
| 4 | Drzwi tylne (nieuzbrojone) R | rysa/odprysk, wgniecenie/odkształcenie | NA | 0.5 |

Drzwi tylne P - Rysa/odprysk 1

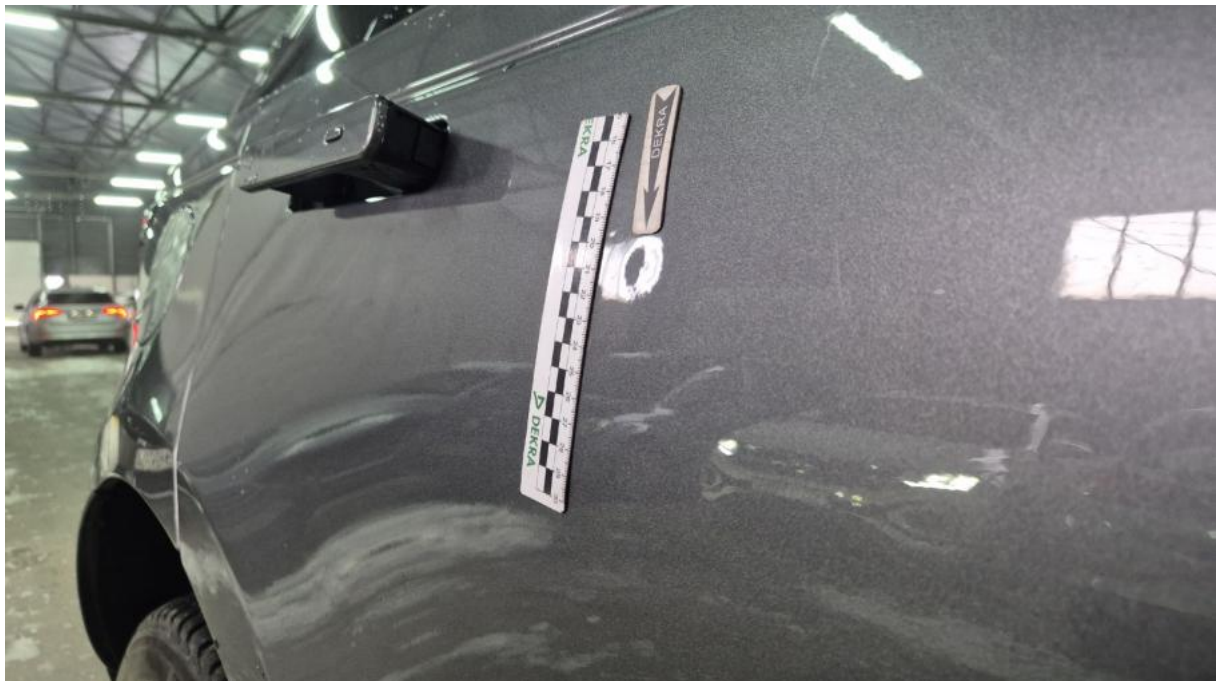
**Fot. 42**

Drzwi tylne P - Wgniecenie/odkształcenie 1

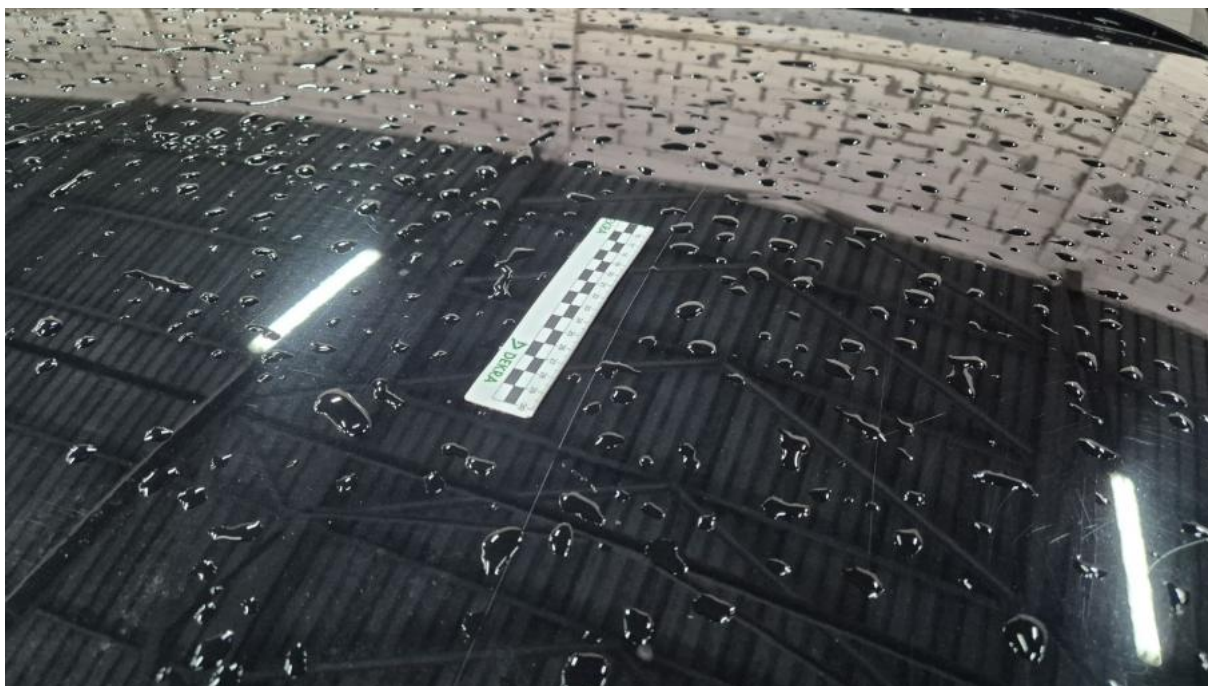
**Fot. 43**

| Poz. | Nazwa pozycji | Opis uszkodzeń | Kwalifik. | Naprawa [rbg] |
|---|---|---|---|---|
| 1 | Dach | rysa/odprysk | NA | 0.3 |

Dach - Rysa/odprysk 1

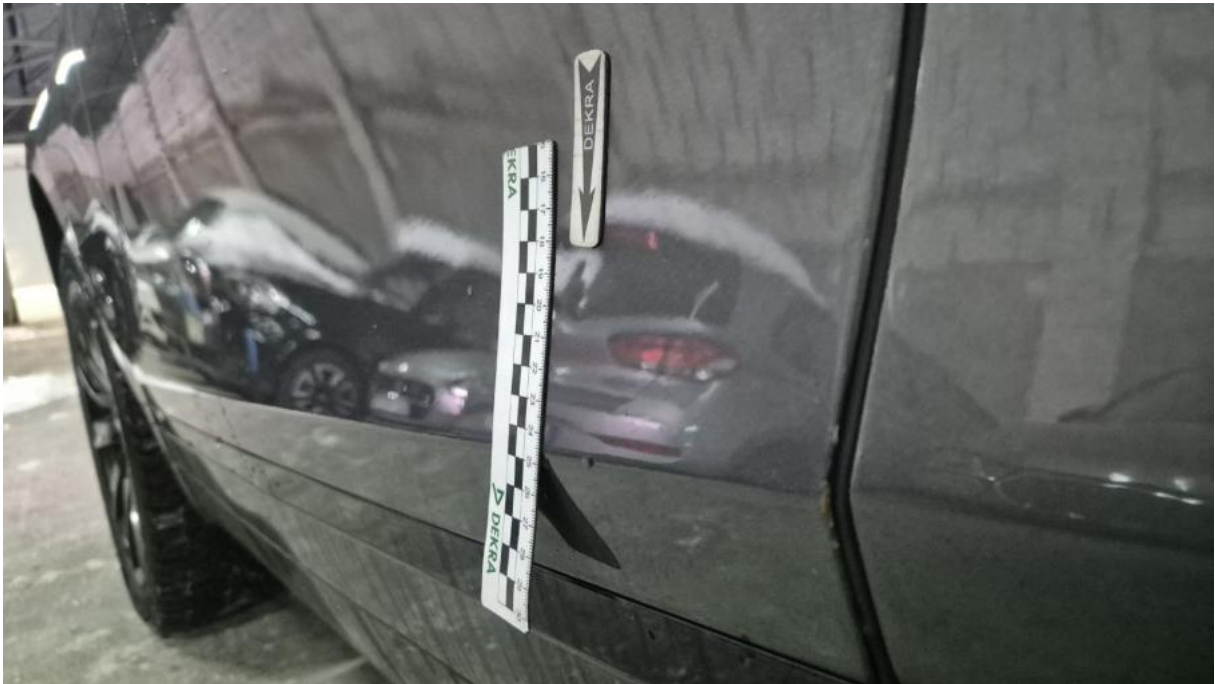
**Fot. 45**

| Poz. | Nazwa pozycji | Opis uszkodzeń | Kwalifik. | Naprawa [rbg] |
|---|---|---|---|---|
| 2 | Drzwi przednie (nieuzbrojone) L | rysa/odprysk, wgniecenie/odkształcenie, ślady korozji | NA | 0.7 |

Drzwi przed L - Wgniecenie/odkształcenie 1

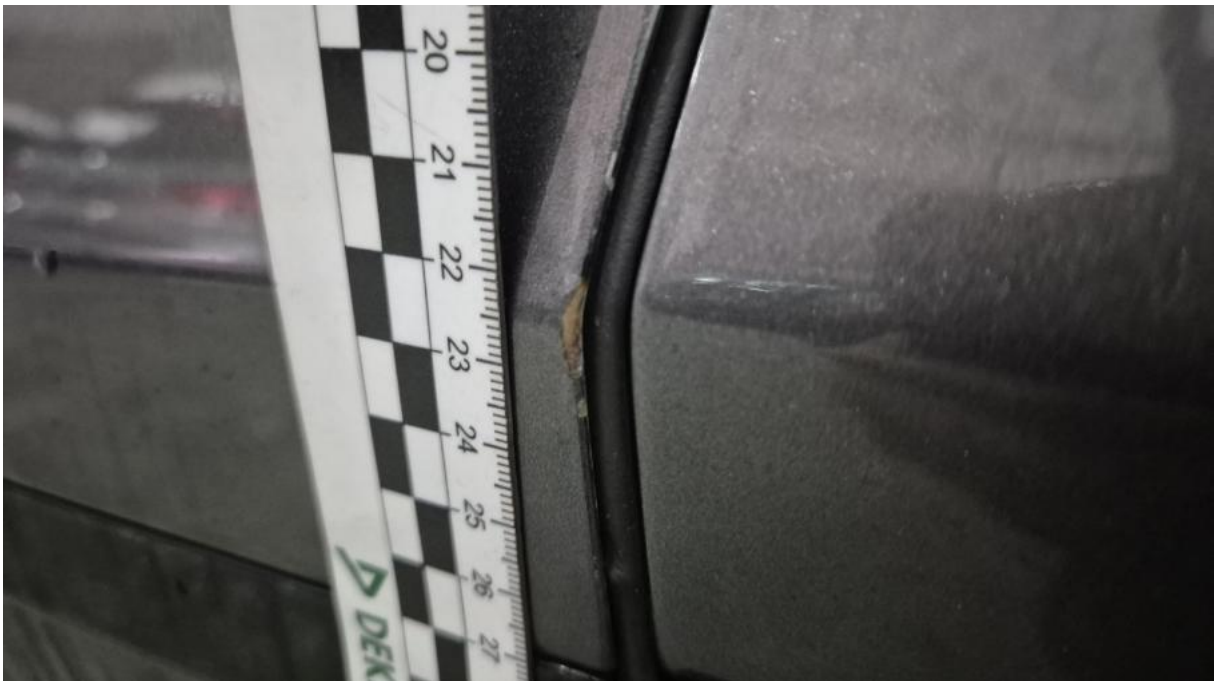
**Fot. 46**

Drzwi przed L - Inne 1

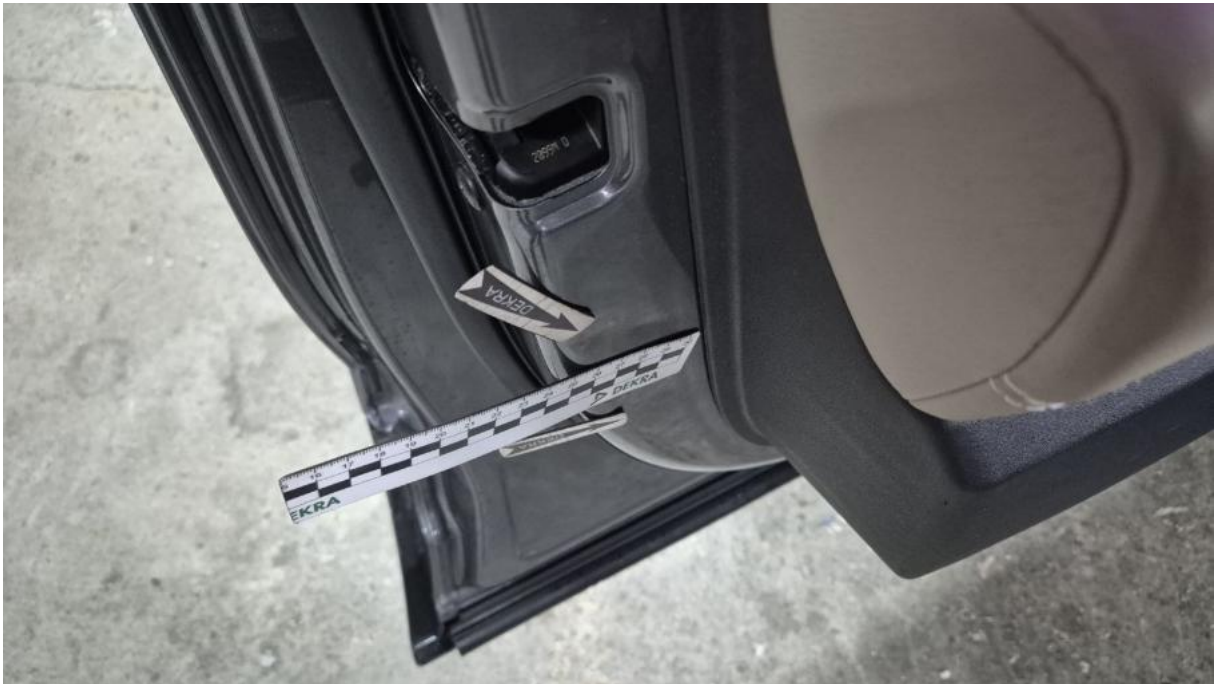
**Fot. 47**

Drzwi przed L - Inne 2

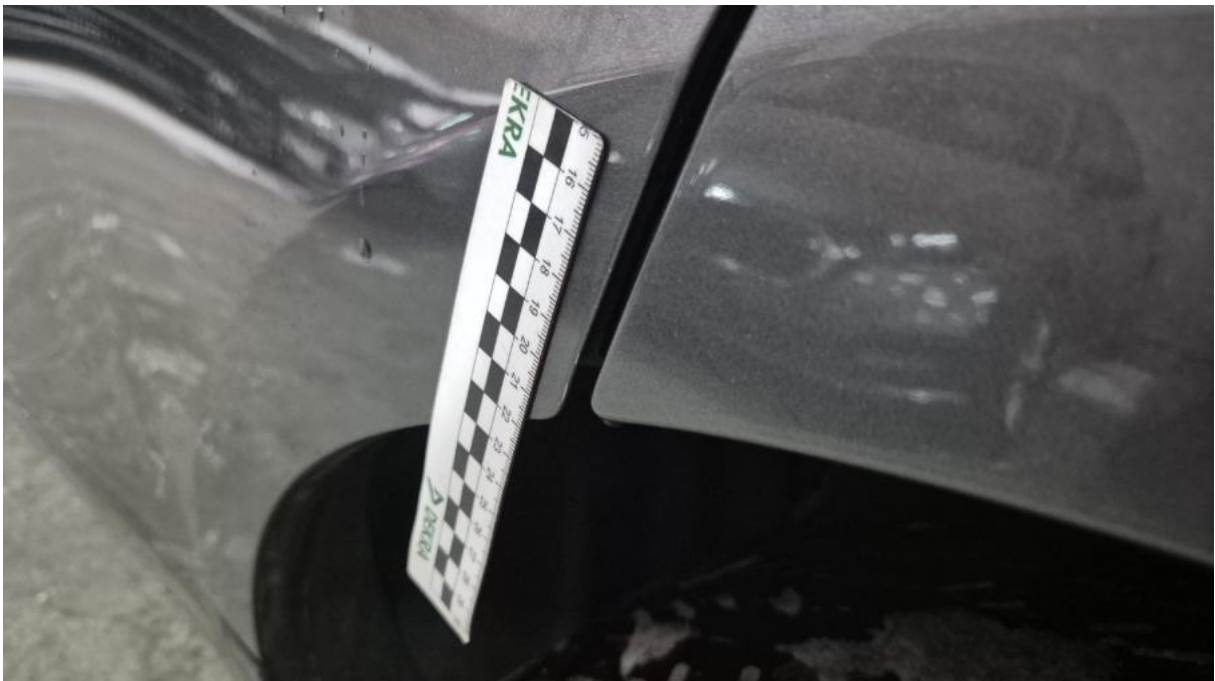
**Fot. 48**

| Poz. | Nazwa pozycji | Opis uszkodzeń | Kwalifik. | Naprawa [rbg] |
|---|---|---|---|---|
| 8 | Drzwi tylne (nieuzbrojone) L | rysa/odprysk | | |

Drzwi tylne L - Rysa/odprysk 1

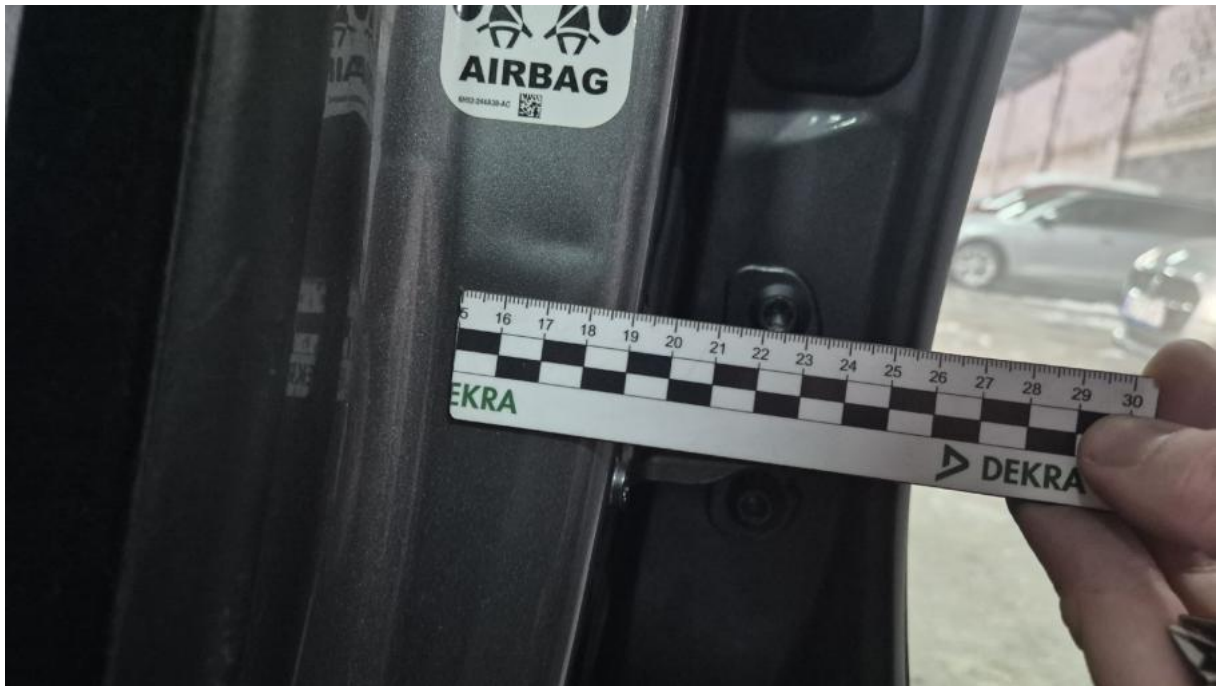
**Fot. 49**

| Poz. | Nazwa pozycji | Opis uszkodzeń | Kwalifik. | Naprawa [rbg] |
|---|---|---|---|---|
| 5 | Poszycie słupka środkowego L | wgniecenie/odkształcenie | NA | 0.7 |

Słupek środkowy L - Wgniecenie/odkształcenie 1

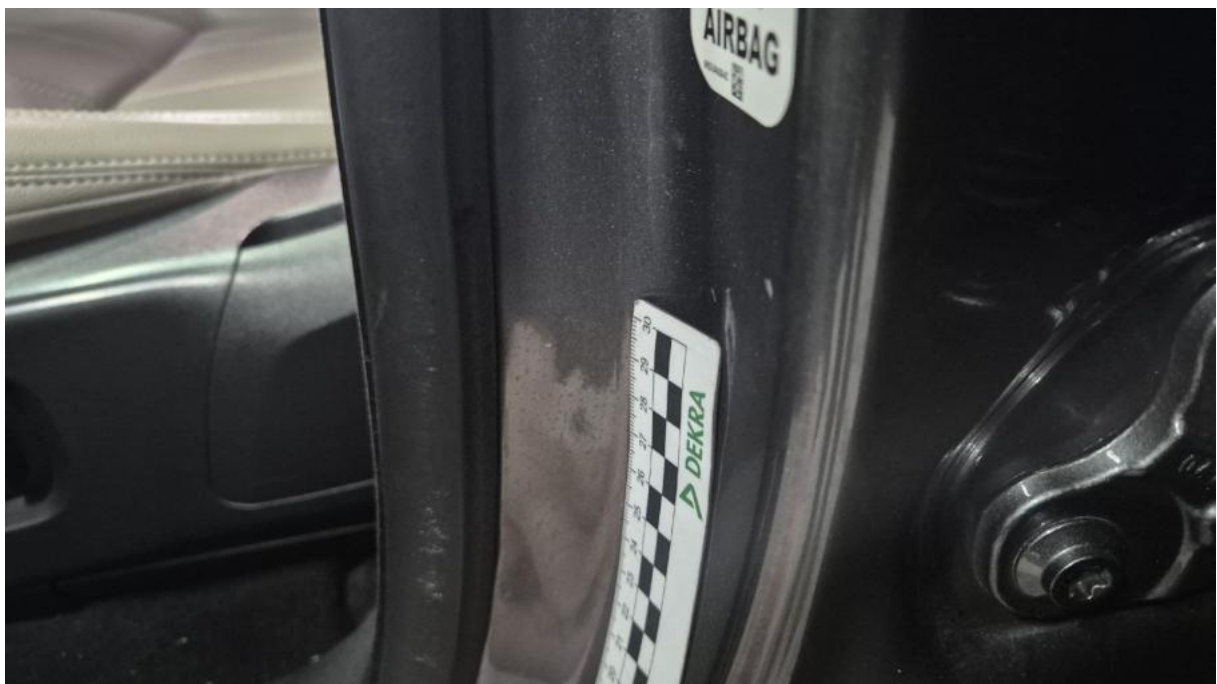
**Fot. 50**

Słupek środkowy L - Wgniecenie/odkształcenie 2

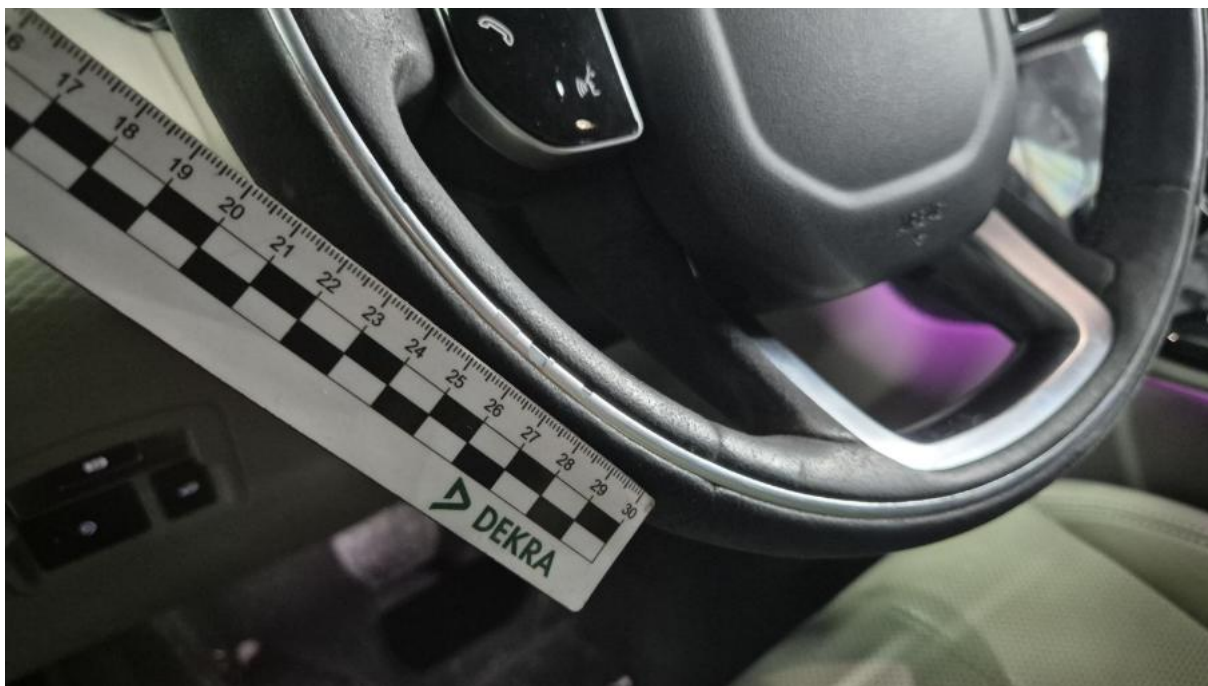
**Fot. 51**

| Poz. | Nazwa pozycji | Opis uszkodzeń | Kwalifik. | Naprawa [rbg] |
|---|---|---|---|---|
| 9 | Kierownica skórzana z Airbag | rysa/odprysk | | |

Koło kierownicy - Rysa/odprysk 1
