## Raport z oględzin pojazdu

| Numer raportu | 11713/6/26-15201 | Data raportu | 08-06-2026 |

| Marka, model | NISSAN NV300 Euro 6 1997cc... |
| Numer rejestracyjny | BIA0672A |

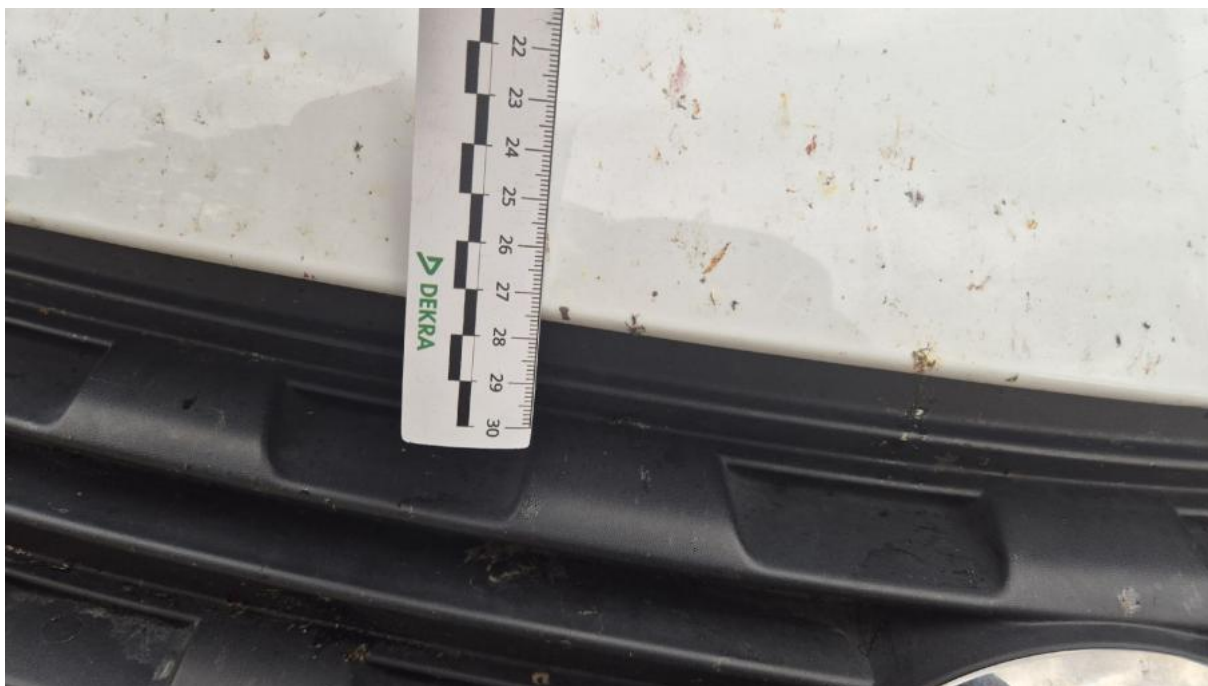
**Fot. 37**

| 11 | Pokrywa przednia | odpryski lakieru, wgniecenie | NA | 1.5 |

Pokrywa komory silnika - Rysa/odprysk 1

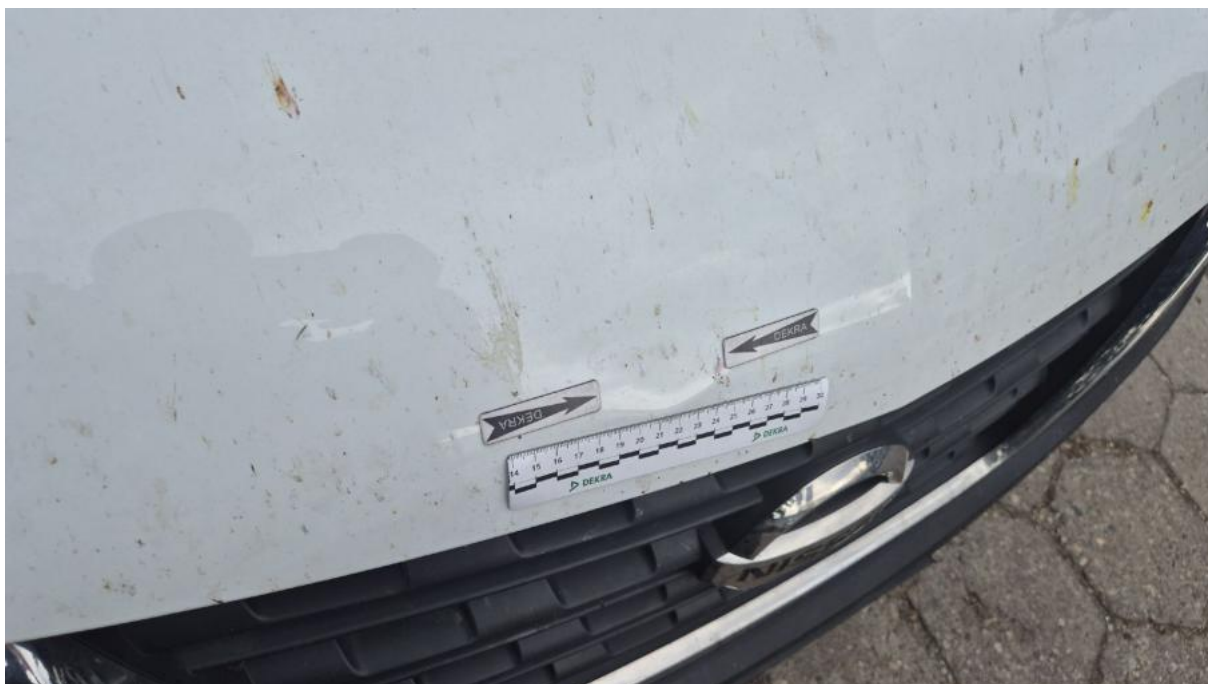
**Fot. 38**

Pokrywa komory silnika - Wgniecenie/odkształcenie 1

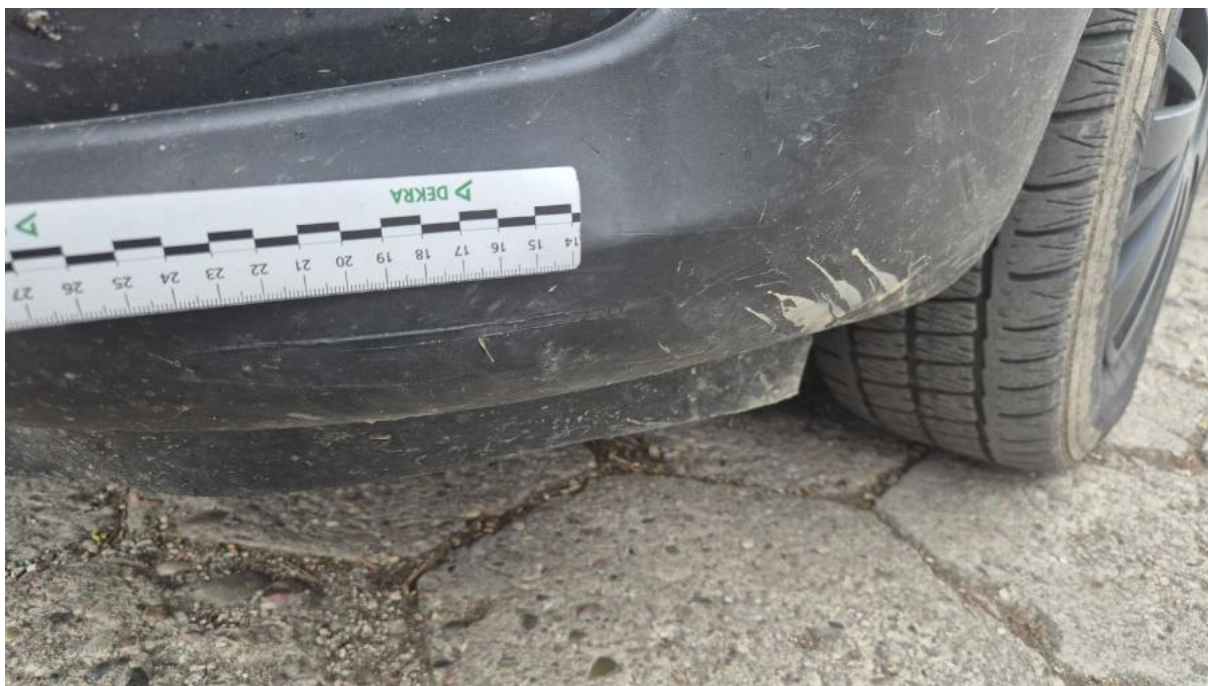
**Fot. 39**

Zderzak - Rysa/odprysk 1

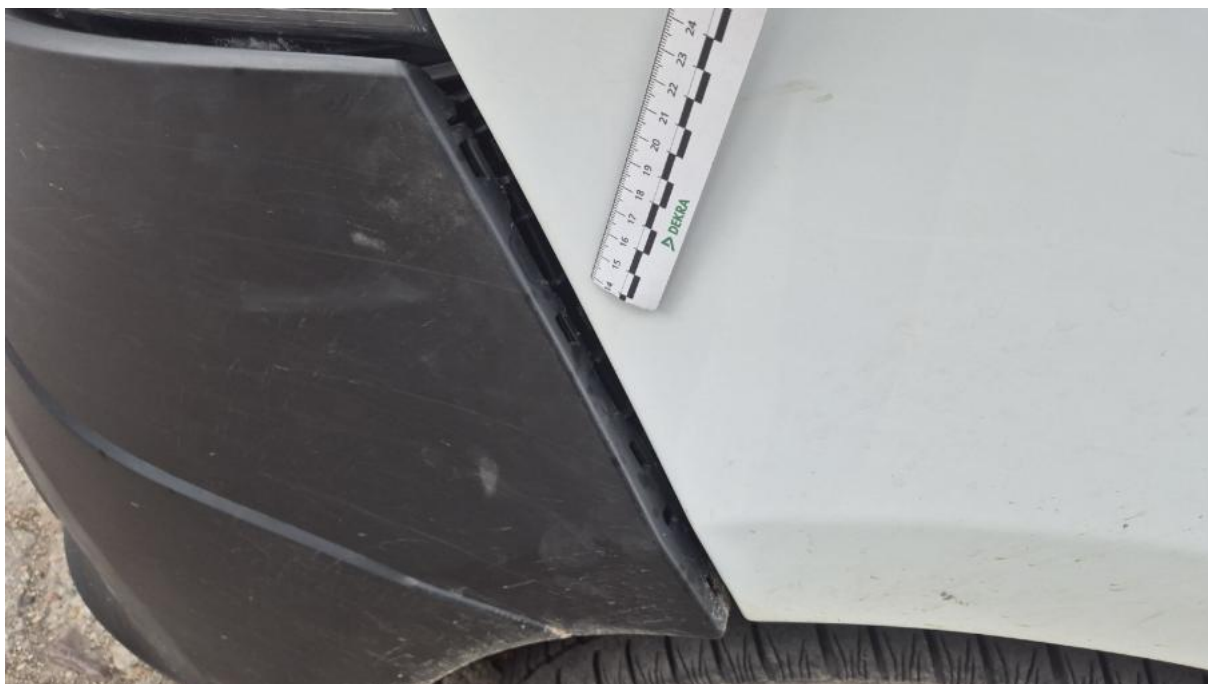
**Fot. 40**

| 10 | Okładzina zderzaka przedniego | inne | NA | 0.2 |

Zderzak - Inne 1

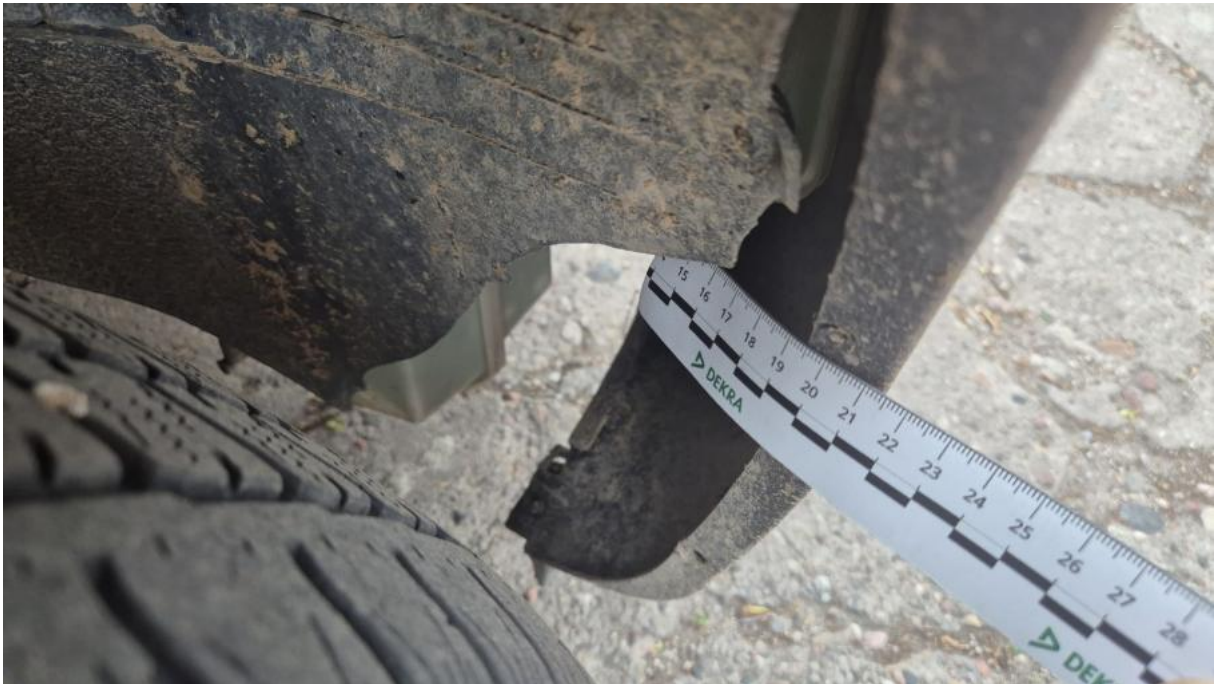
**Fot. 41**

| Poz. | Nazwa pozycji | Opis uszkodzeń | Kwalifik. | Naprawa [rbg] |
|---|---|---|---|---|
| 1 | Nadkole wewn., przód R | pęknięcie | WY | 0.4 |

Nadkole przednie P - Pęknięcie/rozerwanie 1

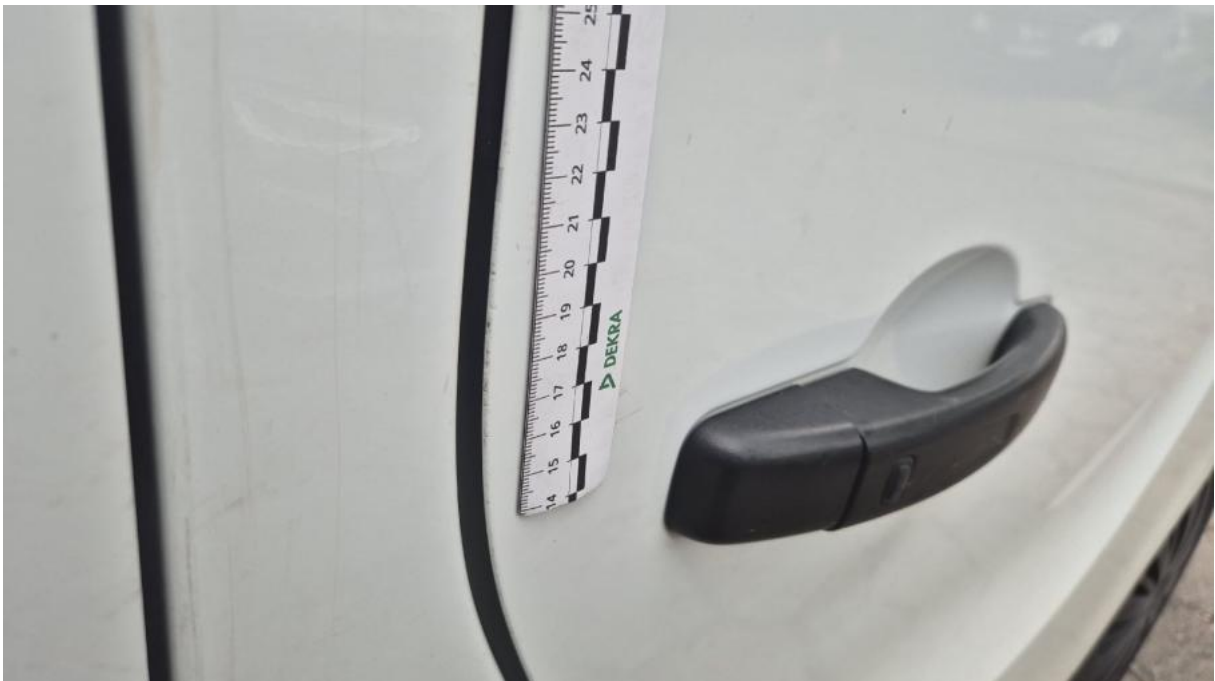
**Fot. 42**

| 20 | Drzwi przednie (nieuzbrojone) R | odpryski lakieru, wgniecenie | | |

Drzwi przednie P - Rysa/odprysk 1

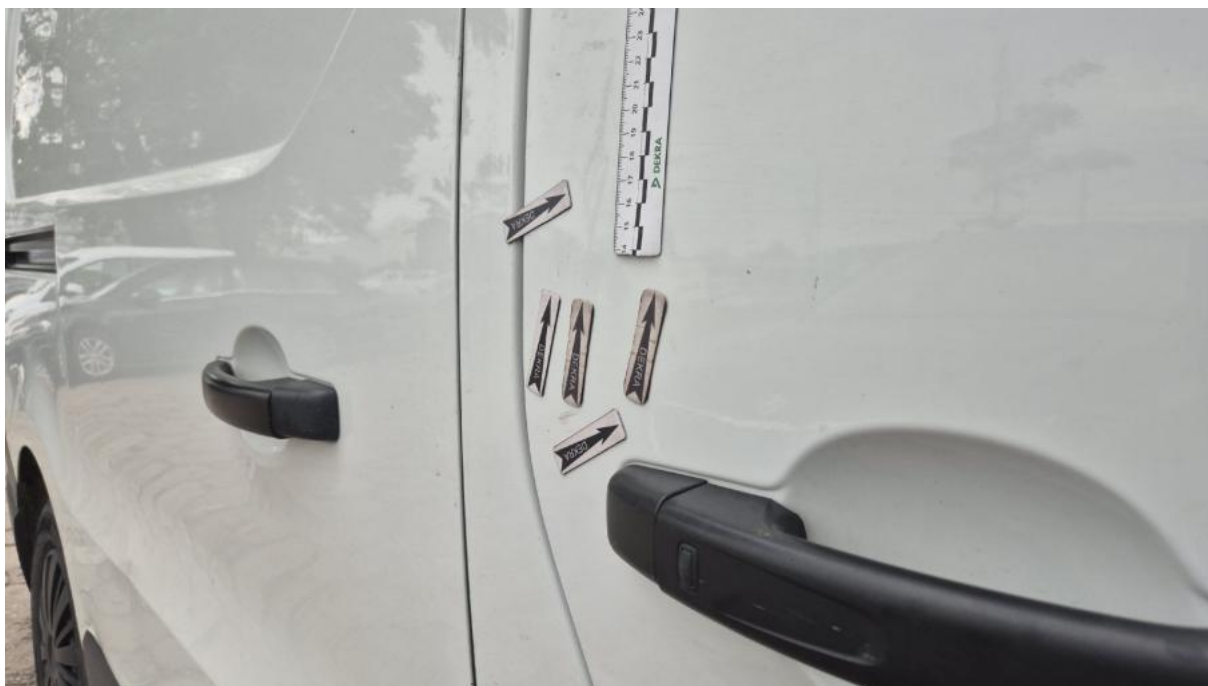
**Fot. 43**

Drzwi przednie P - Wgniecenie/odkształcenie 1

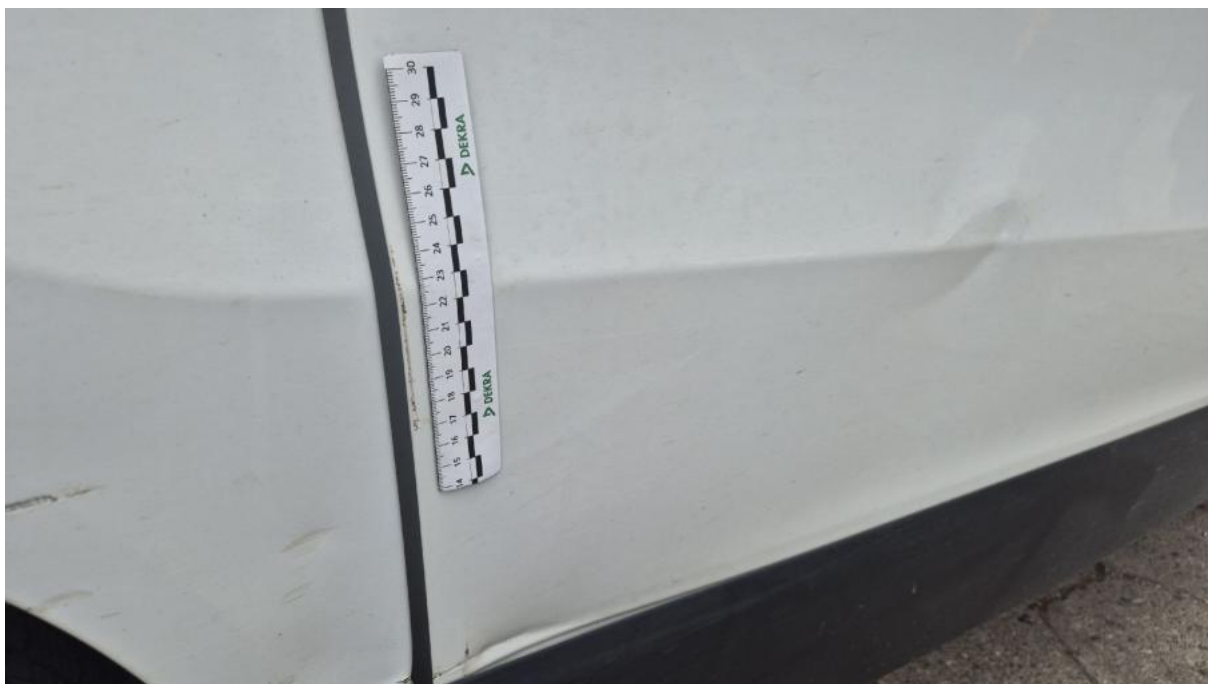
**Fot. 44**

Drzwi tylne P - Rysa/odprysk 1

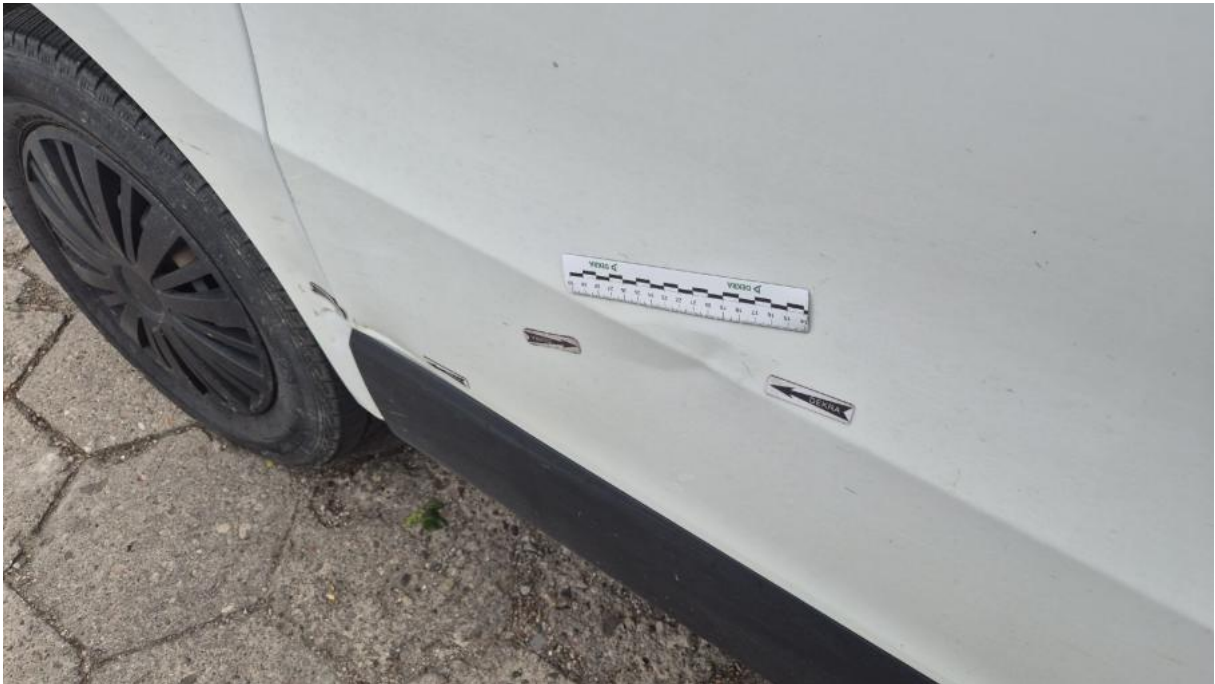
**Fot. 45**

| 13 | Drzwi części ład.przesuwne R | liczne, wgniecenie | NA | 3.5 |

Drzwi tylne P - Wgniecenie/odkształcenie 1

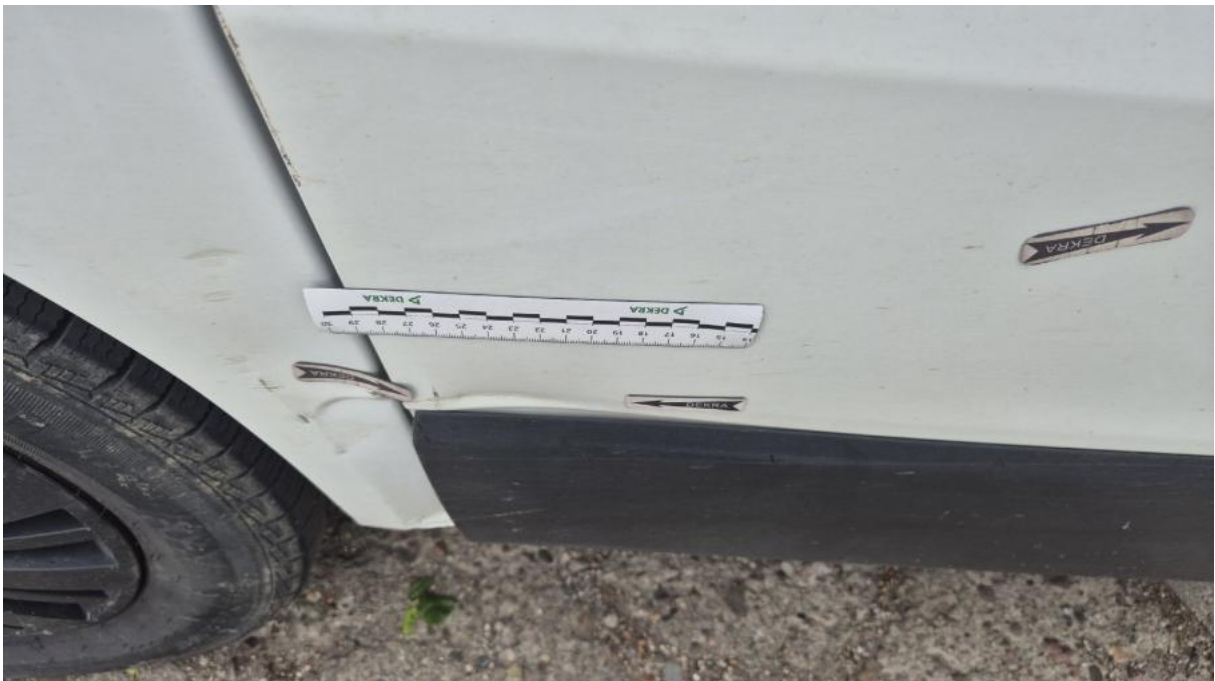
**Fot. 46**

Drzwi tylne P - Wgniecenie/odkształcenie 2

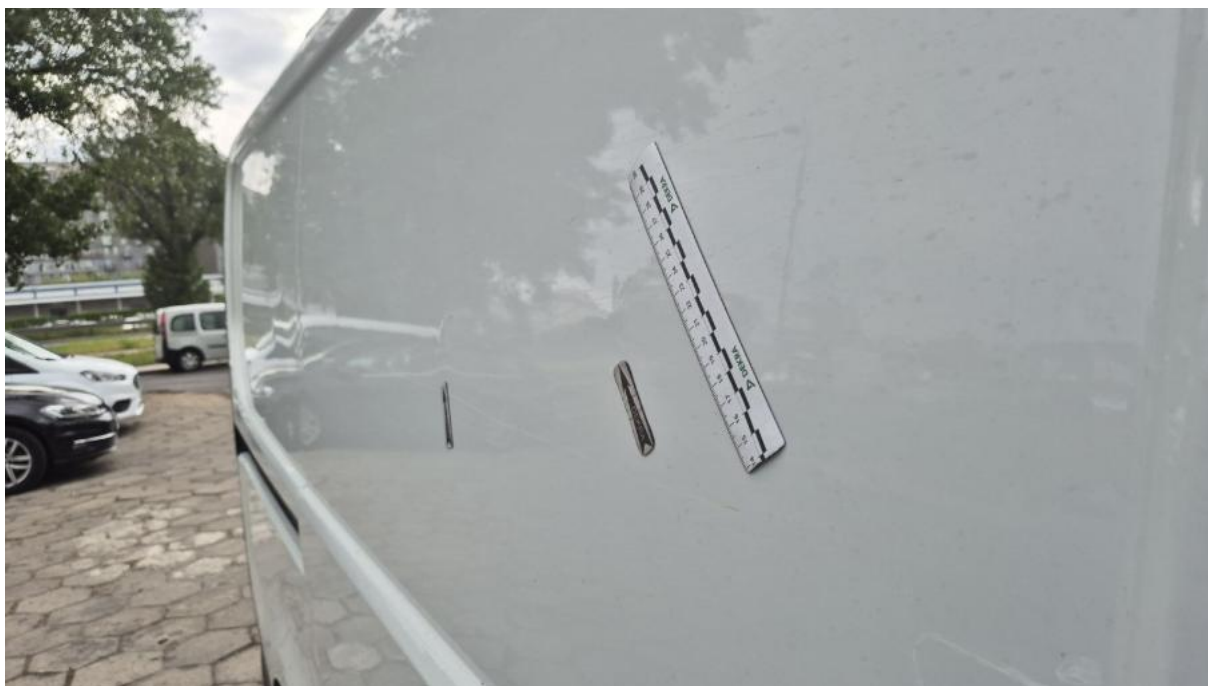
**Fot. 47**

Drzwi tylne P() - Wgniecenie/odkształcenie 3

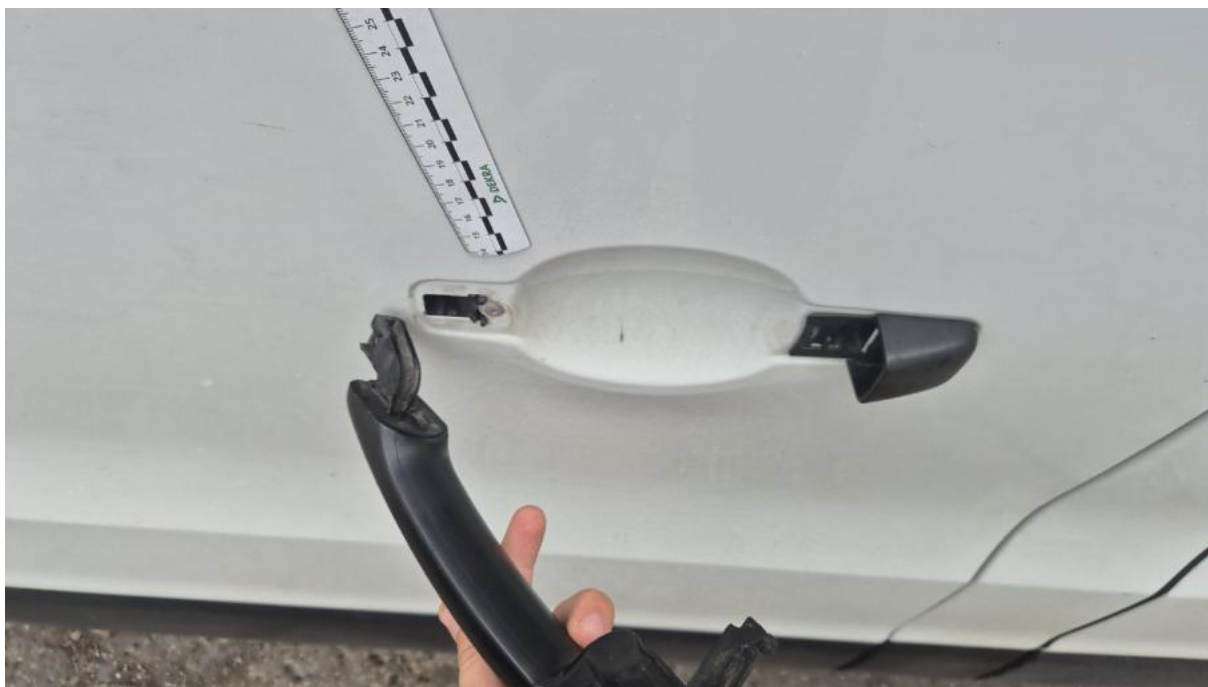
**Fot. 48**

| Poz. | Nazwa pozycji | Opis uszkodzeń | Kwalifik. | Naprawa [rbg] |
|---|---|---|---|---|
| 3 | Klamka zewnętrzna drzwi tylnych R | pęknięcie | WY | 0.4 |

Klamka drzwi tyl P - Inne 1

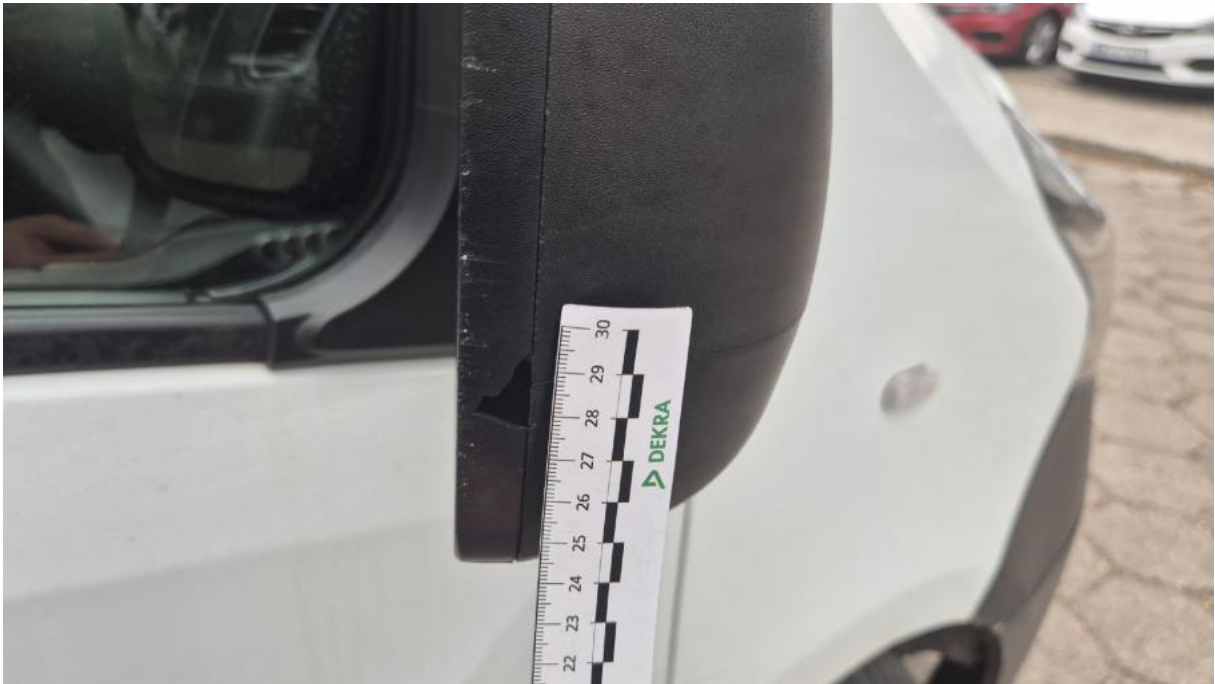
**Fot. 49**

| Poz. | Nazwa pozycji | Opis uszkodzeń | Kwalifik. | Naprawa [rbg] |
|---|---|---|---|---|
| 2 | Lusterko zewn. ustaw.mechanicz. R | pęknięcie | WY | 0.2 |

Lusterko zew P - Pęknięcie/rozerwanie 1

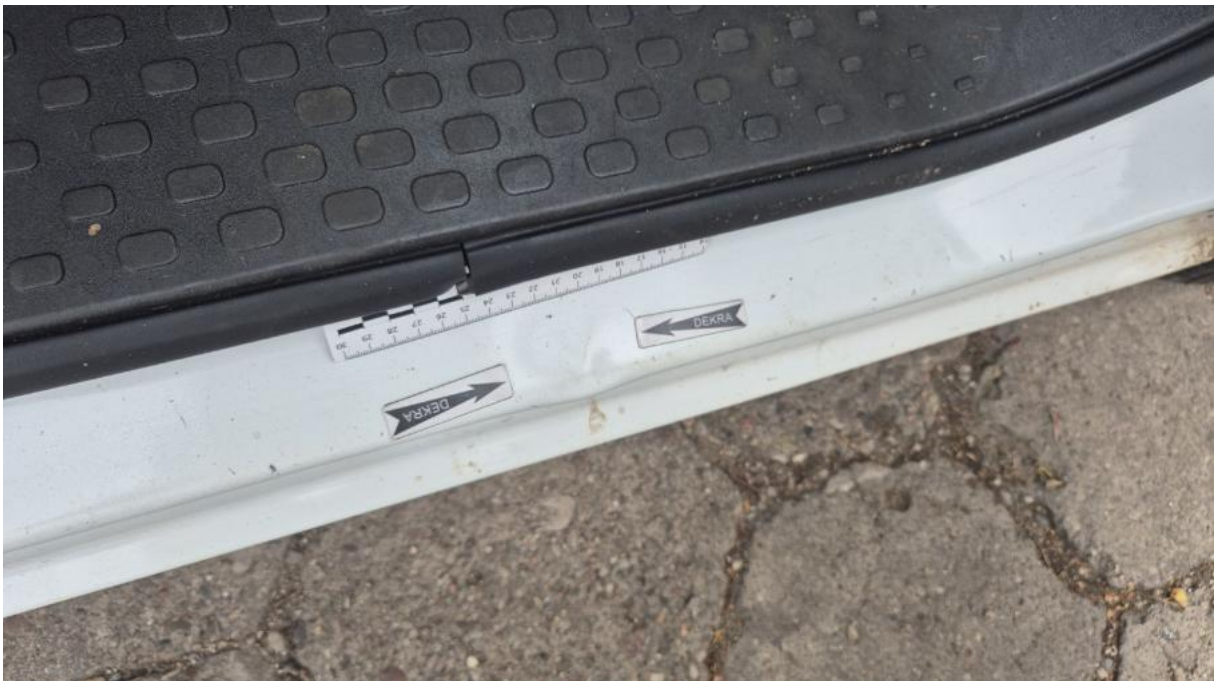
**Fot. 50**

Próg P - Wgniecenie/odkształcenie 1

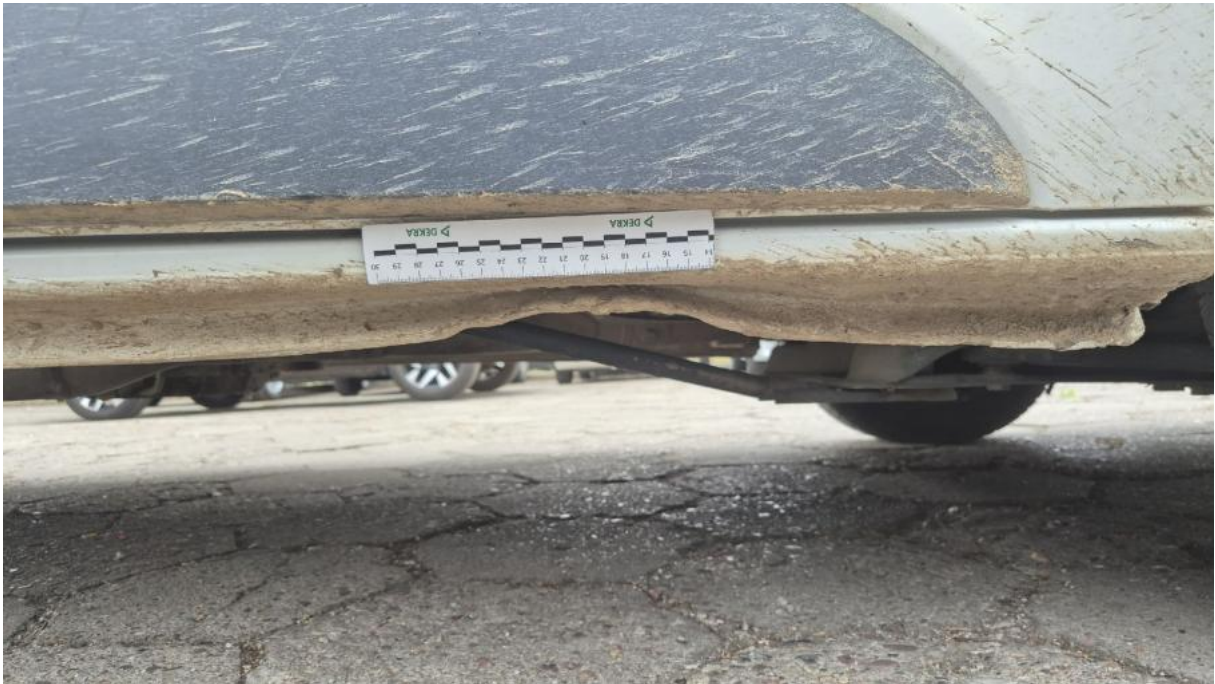
**Fot. 51**

Próg P - Wgniecenie/odkształcenie 2

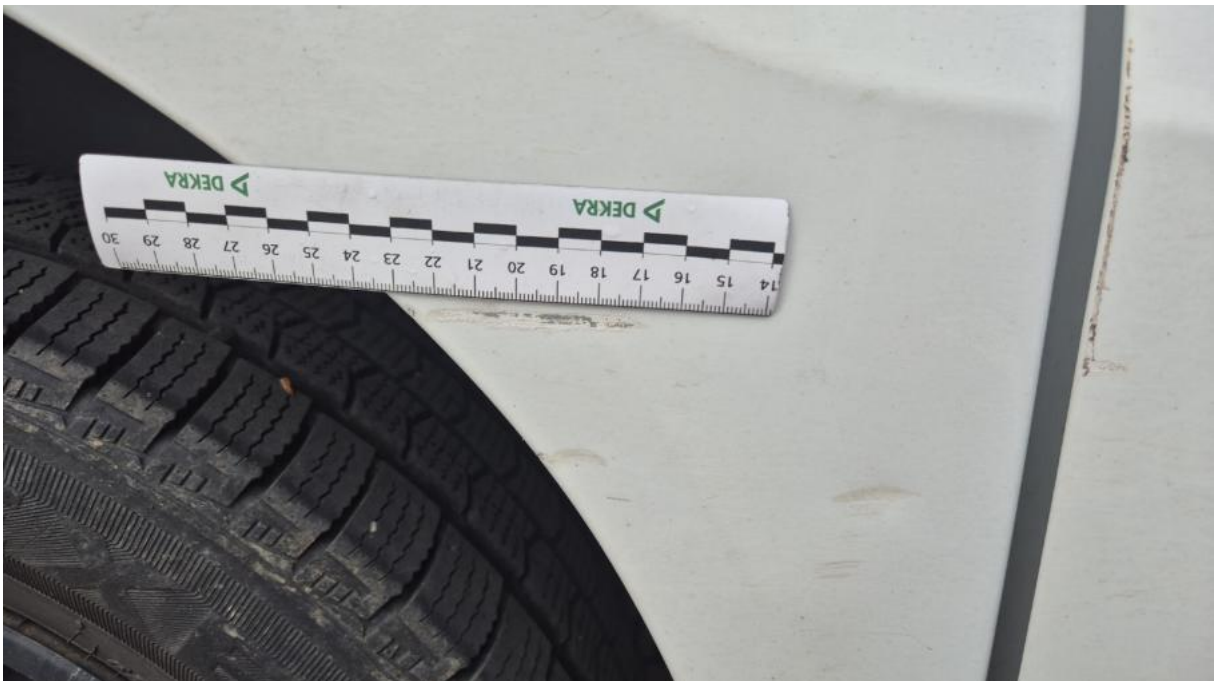
**Fot. 52**

| 16 | Blotnik tylny , część góra R | wgniecenie, wgniecenie, zarysowanie | NA | 2.5 |

Błotnik tylny P / Ściana boczna P - Rysa/odprysk 1

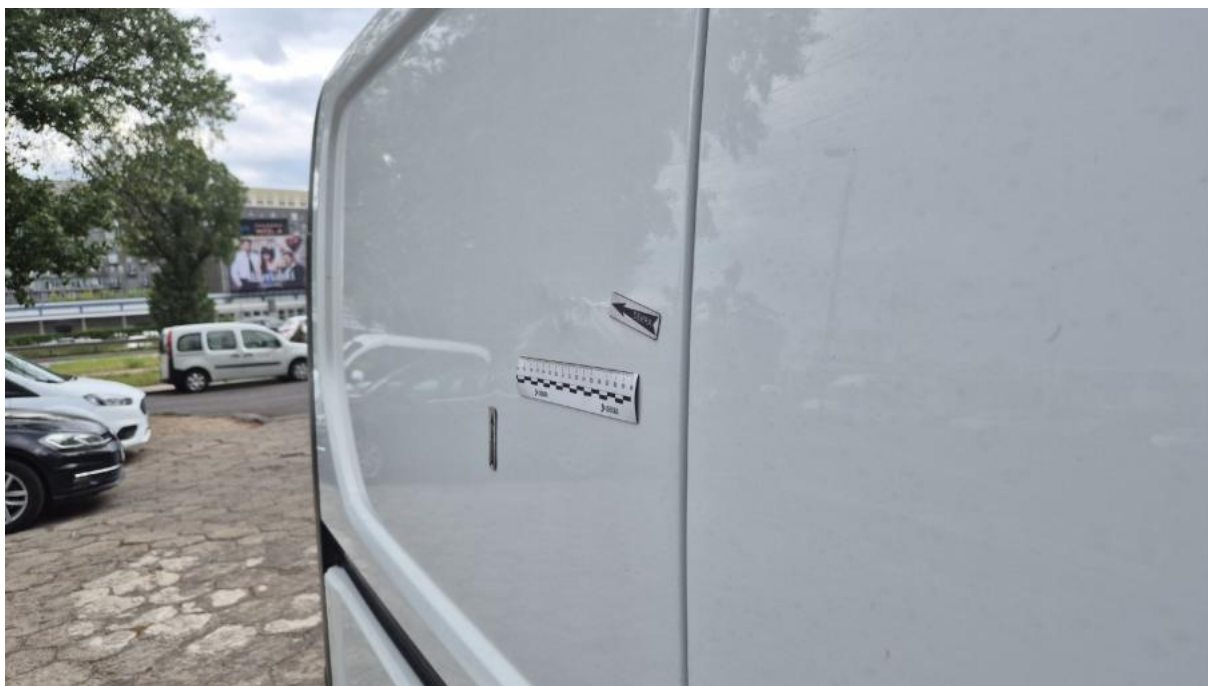
**Fot. 53**

Błotnik tylny P / Ściana boczna P - Wgniecenie/odkształcenie 1

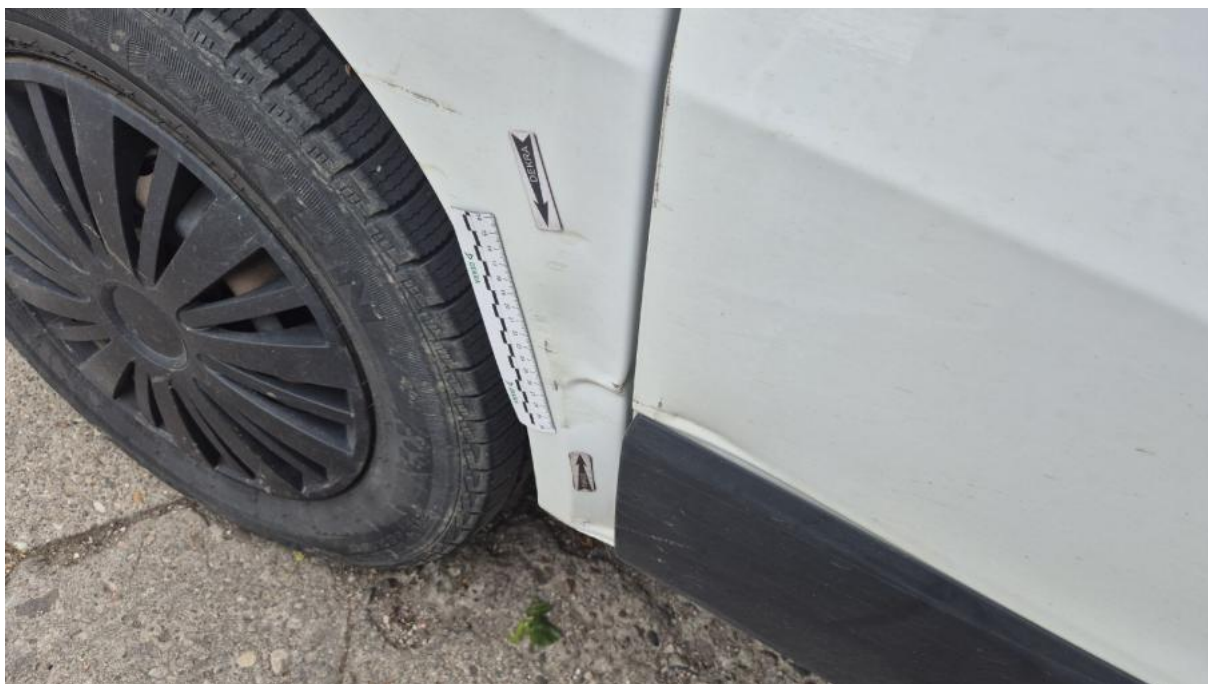
**Fot. 54**

Błotnik tylny P / Ściana boczna P - Wgniecenie/odkształcenie 2

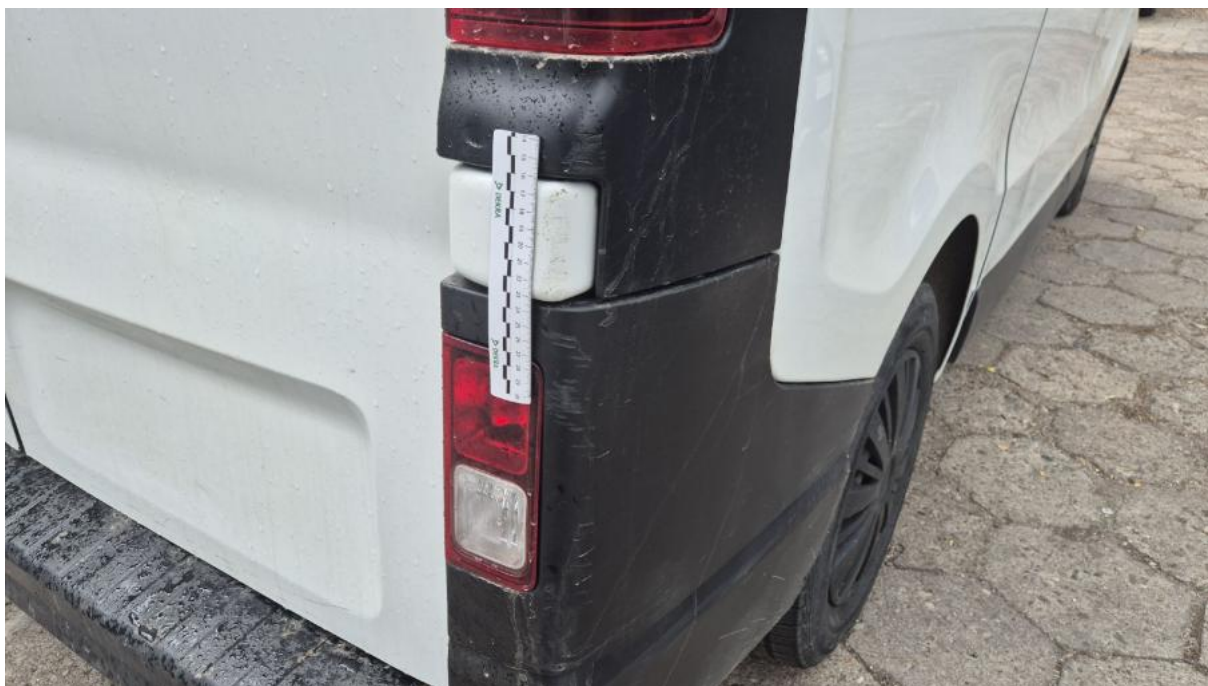
**Fot. 55**

| Poz. | Nazwa pozycji | Opis uszkodzeń | Kwalifik. | Naprawa [rbg] |
|---|---|---|---|---|
| 5 | Zderzak, róg R | zarysowanie | WY | 0.3 |

Zderzak tylny - Rysa/odprysk 1

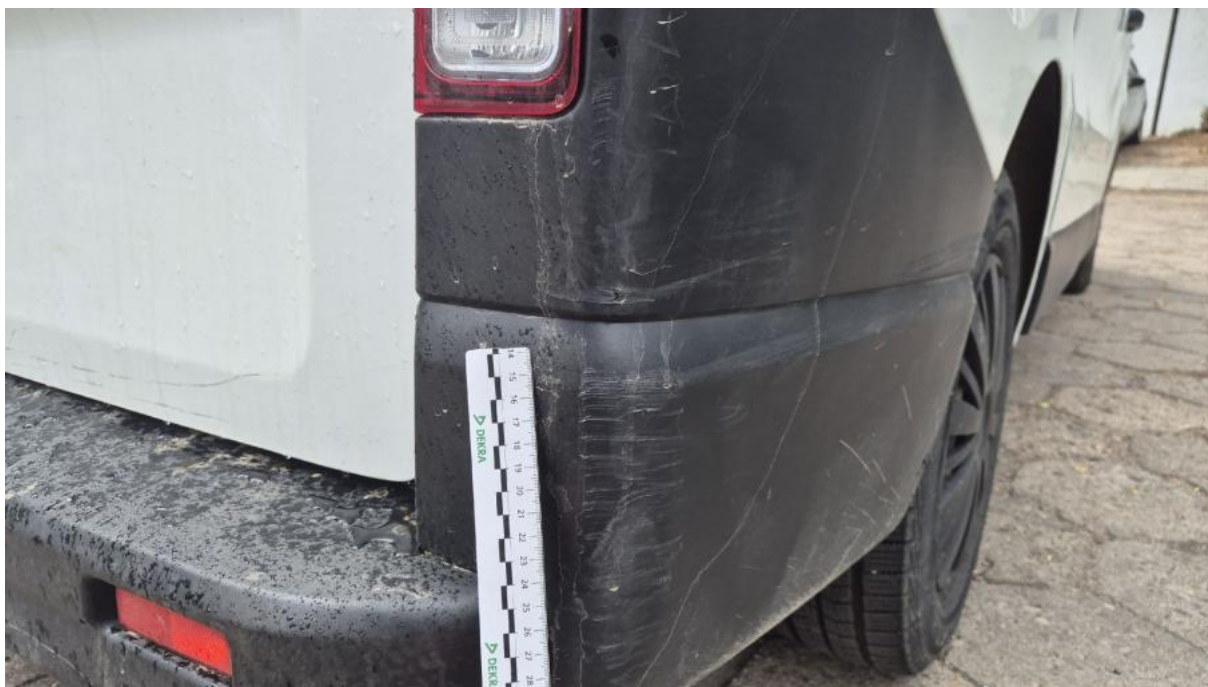
**Fot. 56**

Zderzak tylny - Rysa/odprysk 2

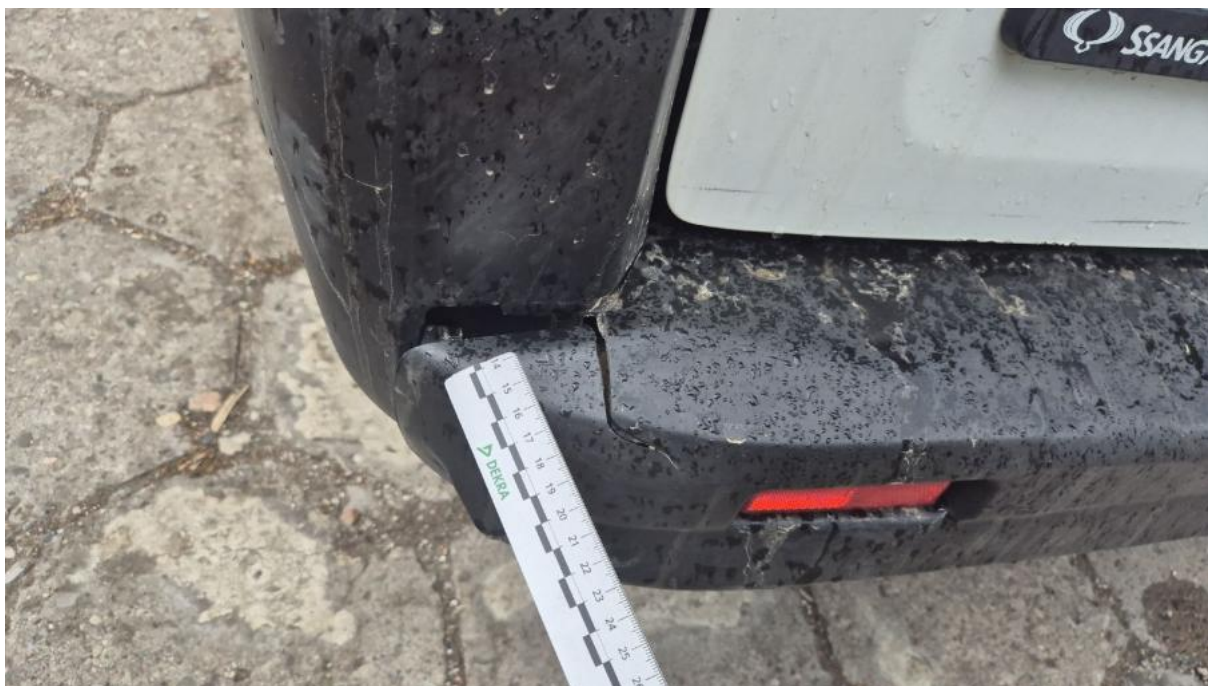
**Fot. 57**

| Poz. | Nazwa pozycji | Opis uszkodzeń | Kwalifik. | Naprawa [rbg] |
|---|---|---|---|---|
| 4 | Zderzak, środek | pęknięcie | WY | 0.6 |

Zderzak tylny - Pęknięcie/rozerwanie 1

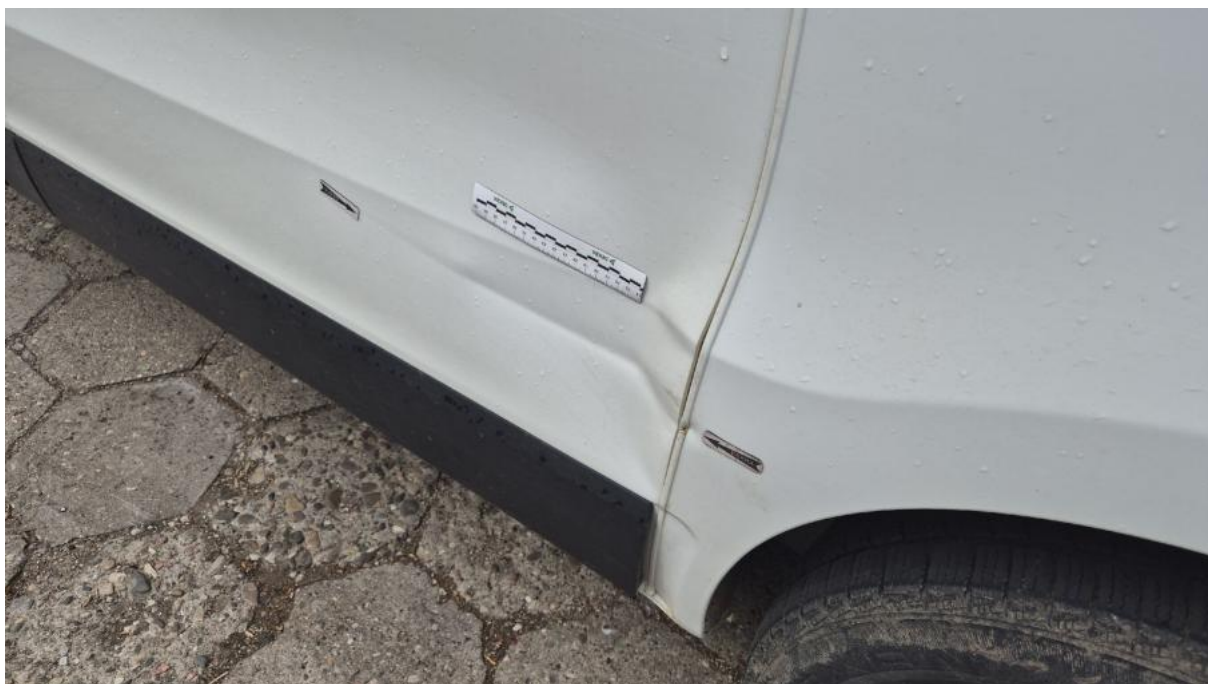
**Fot. 58**

| 15 | Ściana boczna L | wgniecenie, wgniecenie | NA | 3.5 |

Błotnik tylny L / Ściana boczna L - Wgniecenie/odkształcenie 1

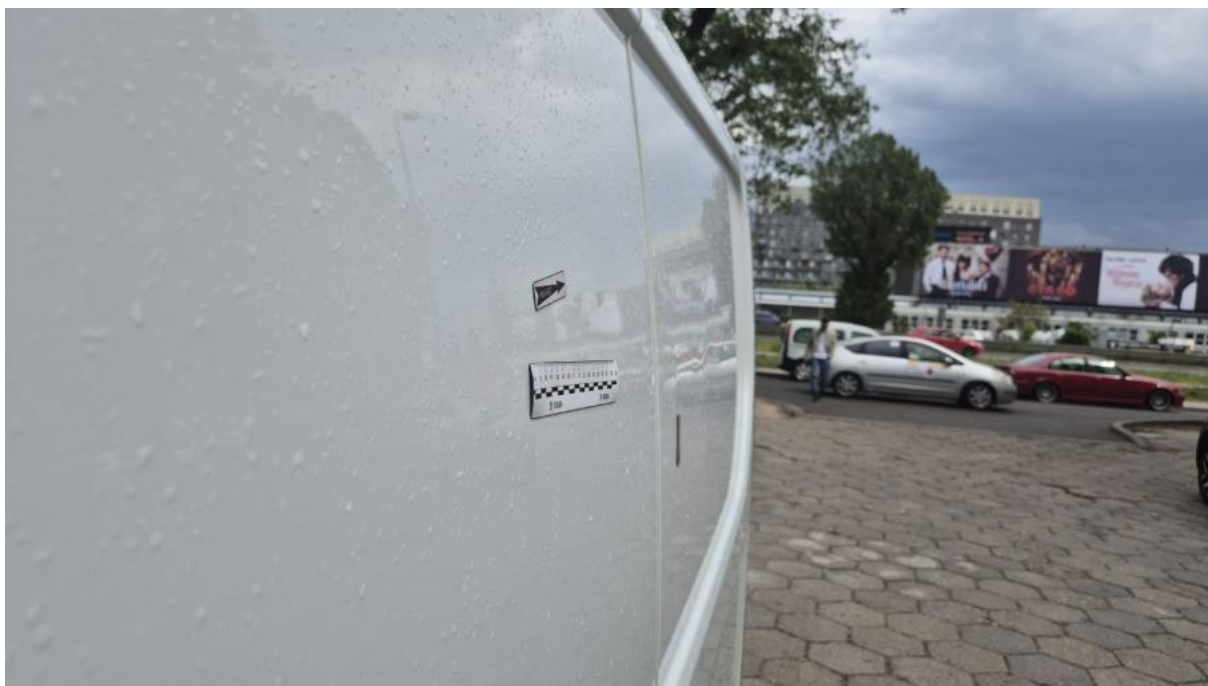
**Fot. 59**

Błotnik tylny L / Ściana boczna L - Wgniecenie/odkształcenie 2

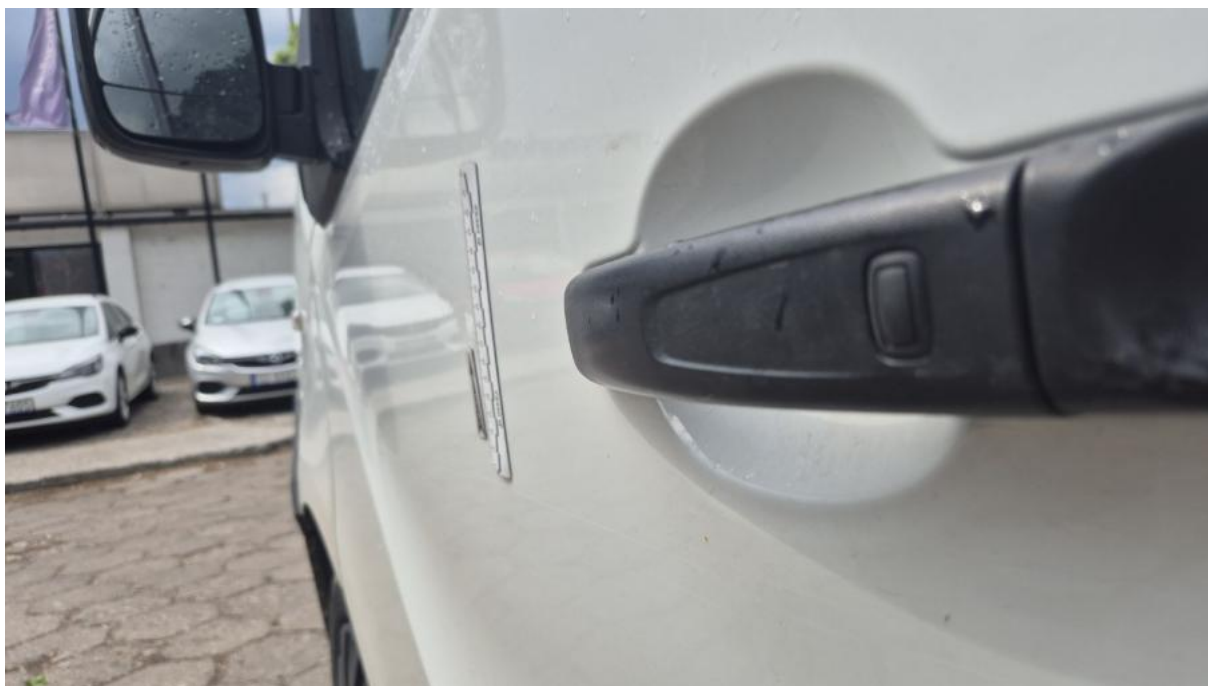
**Fot. 63**

| 17 | Drzwi tylne, skrzydło lewe L | odpryski lakieru, wgniecenie | NA | 1.5 |

Drzwi tylne L - Wgniecenie/odkształcenie 2

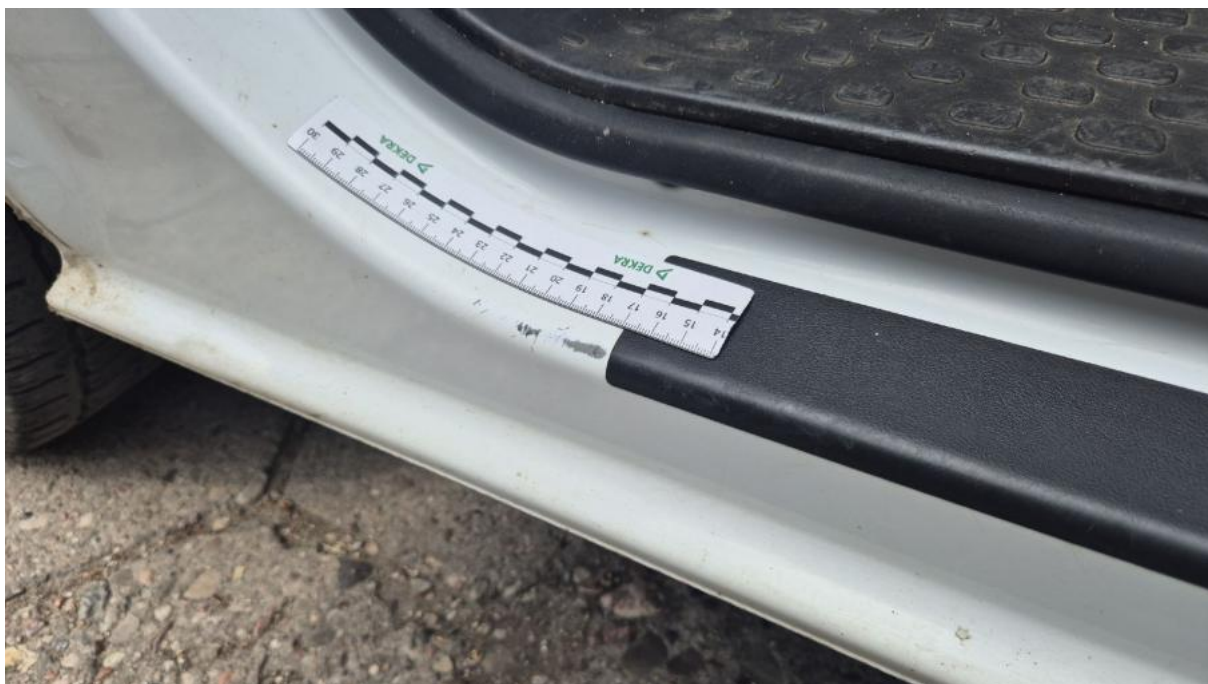
**Fot. 64**

Próg L - Rysa/odprysk 1

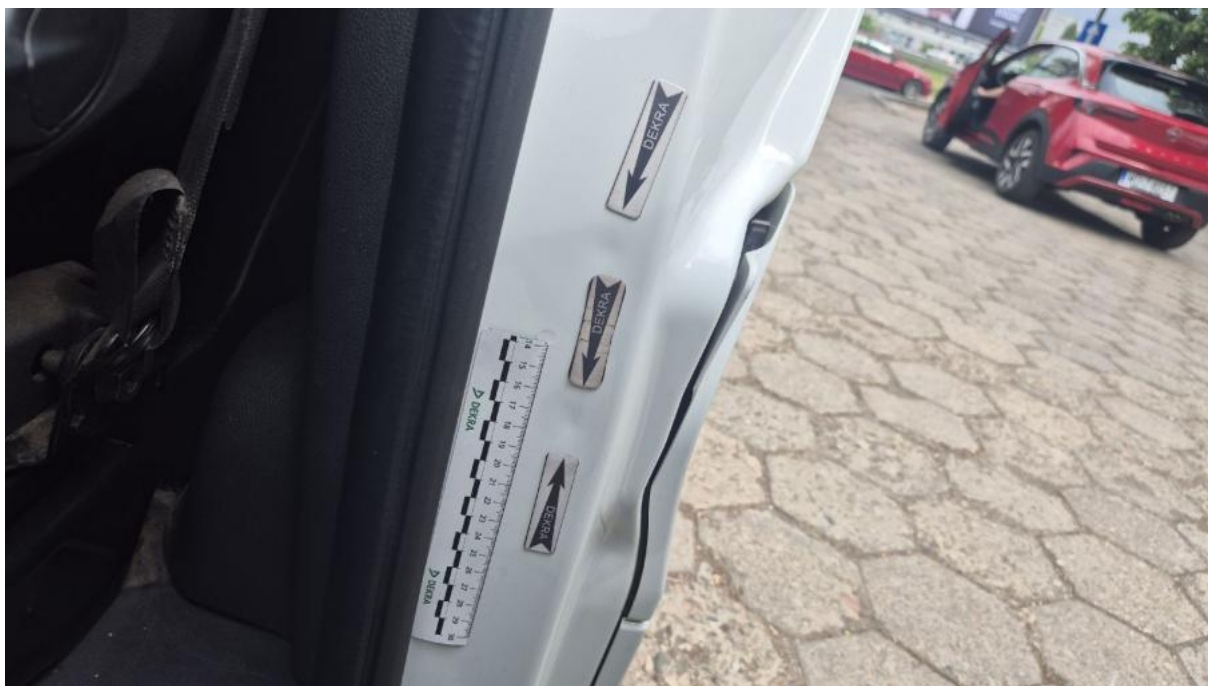
**Fot. 65**

Słupek środkowy L - Wgniecenie/odkształcenie 1

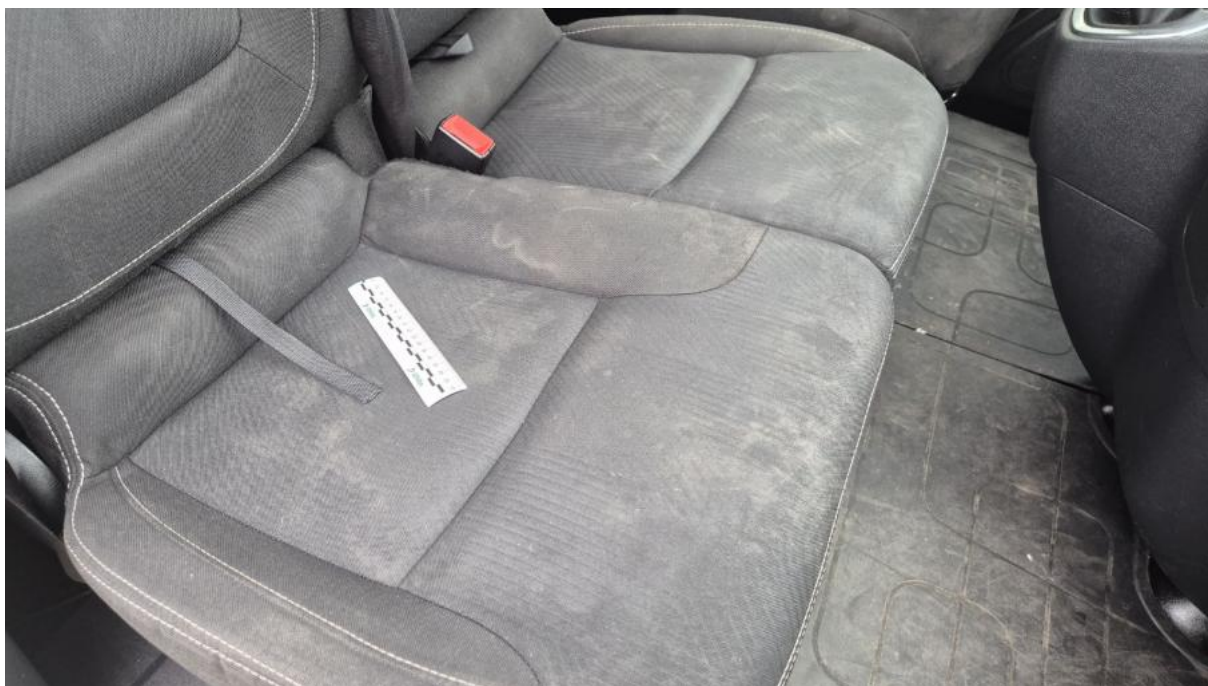
**Fot. 67**

| 19 | Tapicerka siedziska 1.rząd R | zabrudzenie | NA | |

Fotel prz. praw. - Inne 1
