## Raport z oględzin pojazdu

| Numer raportu | 11713/6/26-15201 | Data raportu | 08-06-2026 |

| Marka, model | NISSAN NV300 Euro 6 1997cc... |
| Numer rejestracyjny | BIA0672A |

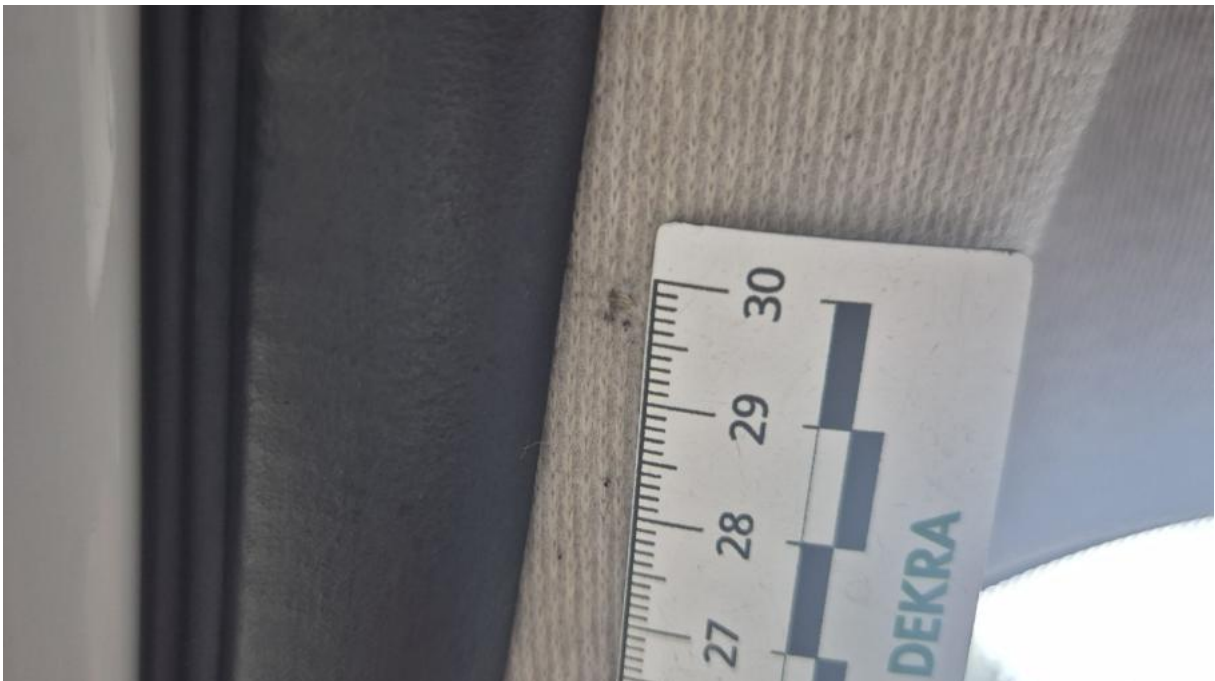
**Fot. 70**

| Poz. | Nazwa pozycji | Opis uszkodzeń | Kwalifik. | Naprawa [rbg] |
|---|---|---|---|---|
| 8 | Podsufitka kabiny | przepalenie | WY | 0.4 |

Podsufitka - Inne 1

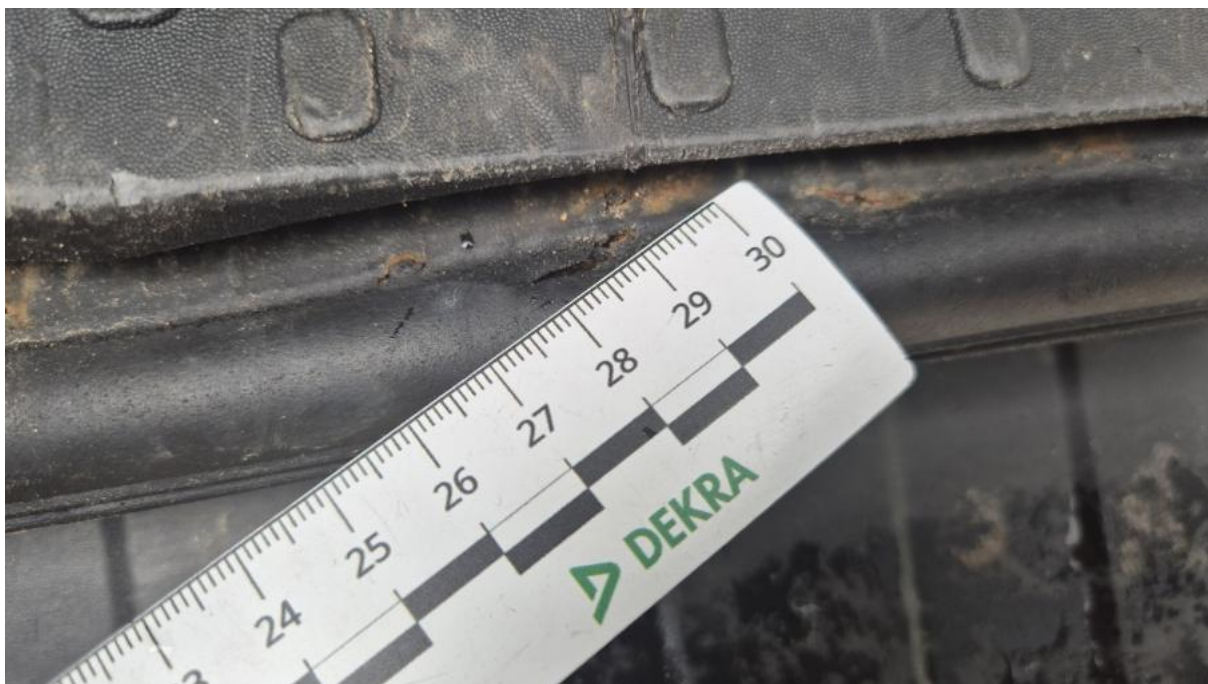
**Fot. 72**

| Poz. | Nazwa pozycji | Opis uszkodzeń | Kwalifik. | Naprawa [rbg] |
|---|---|---|---|---|
| 7 | Uszczelka drzwi/klapy R | pęknięcie/rozerwanie | WY | 0.1 |

Uszczelka pokrywy tylnej - Pęknięcie/rozerwanie 1

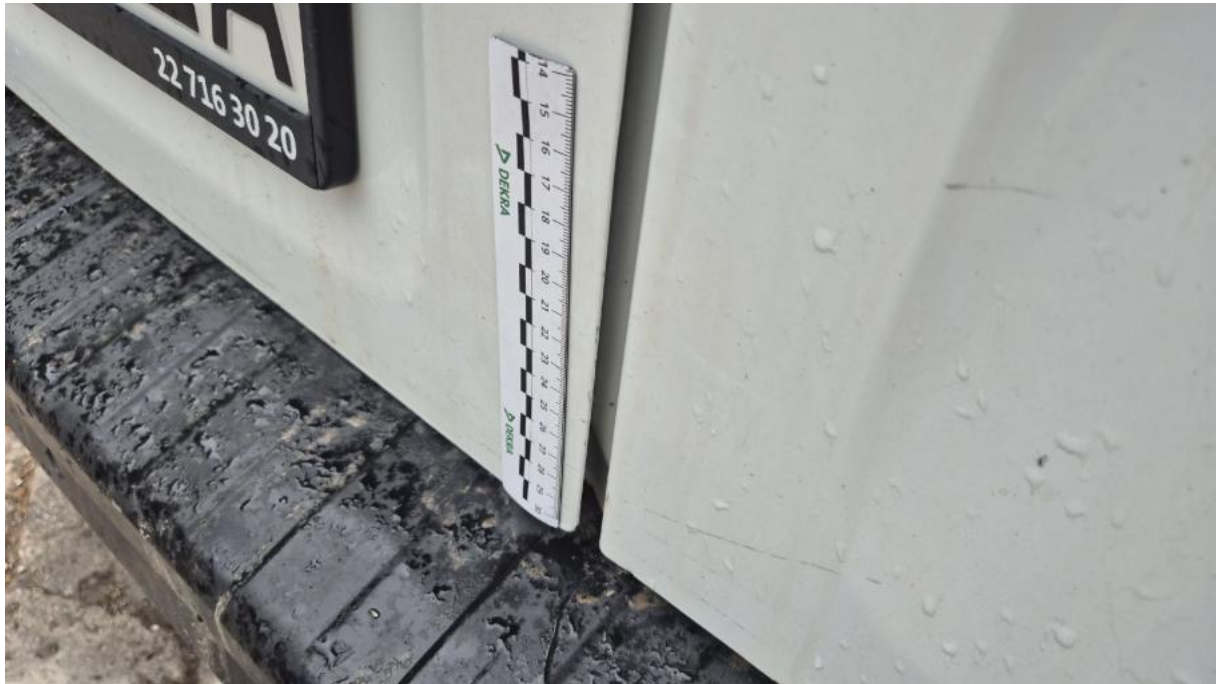
**Fot. 73**

| 17 | Drzwi tylne, skrzydło lewe L | odpryski lakieru, wgniecenie | NA | 1.5 |

Drzwi tyłu lewe - Rysa/odprysk 1

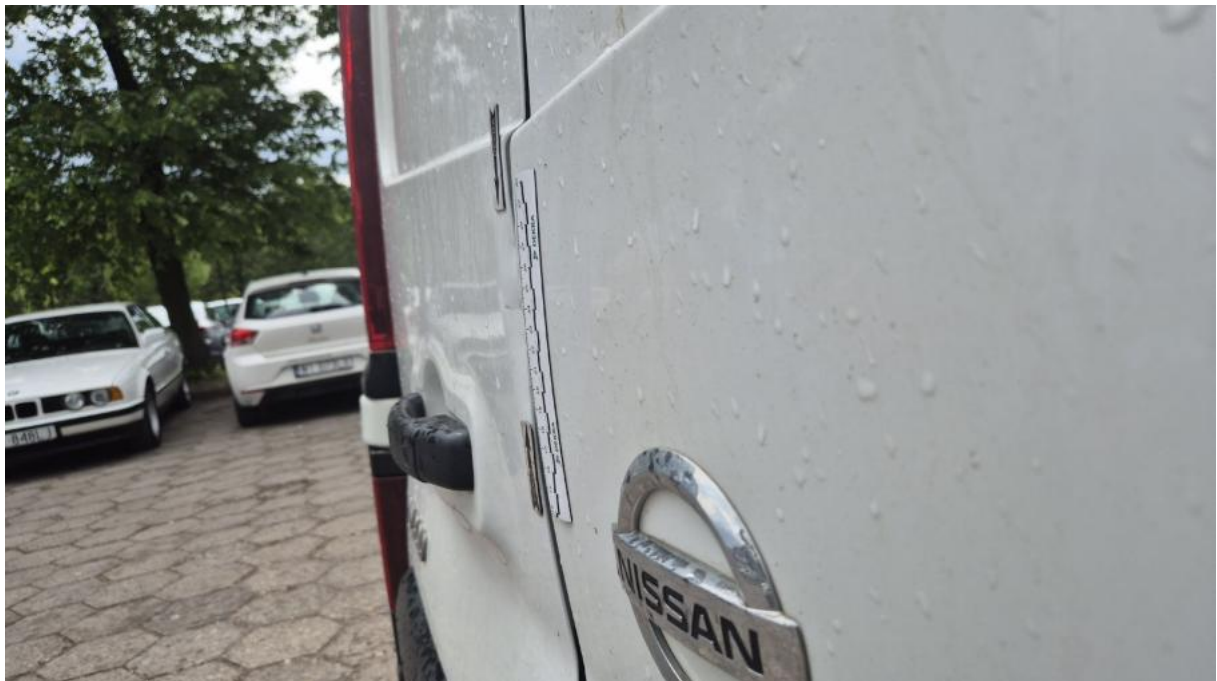
**Fot. 74**

Drzwi tyłu lewe - Wgniecenie/odkształcenie 1

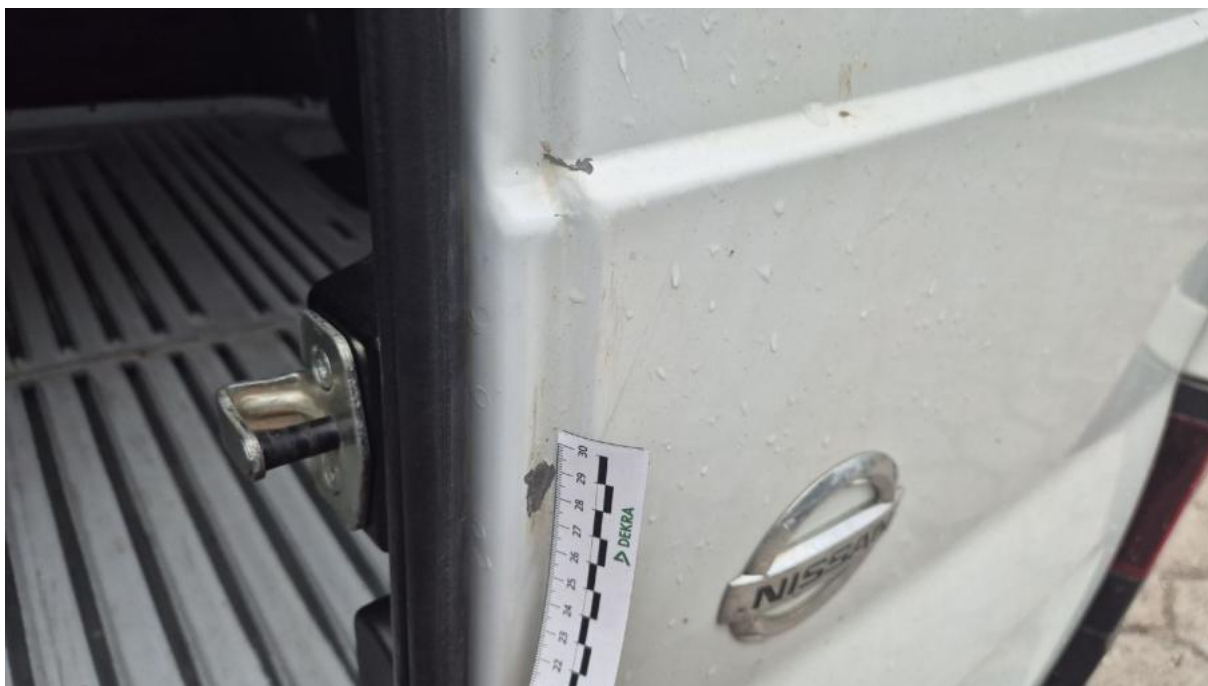
**Fot. 75**

| 18 | Drzwi tylne, skrzydło prawe R | odpryski lakieru | NA | |

Drzwi tyłu prawe - Rysa/odprysk 1
