## Raport z oględzin pojazdu

| Numer raportu | 439243/8/26-9544 | Data raportu | 17-08-2026 |

| Marka, model | SUZUKI Swift 20-24 |
| Numer rejestracyjny | WD0804R |

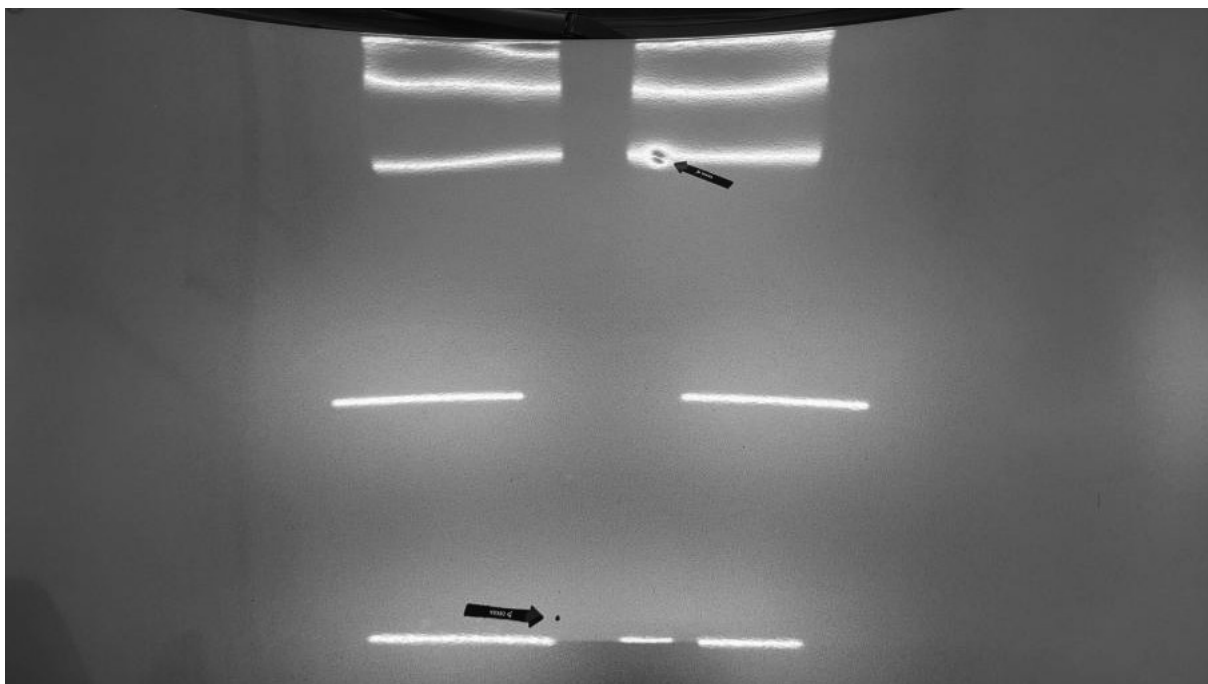
**Fot. 40**

| Poz. | Nazwa pozycji | Opis uszkodzeń | Kwalifik. | Naprawa [rbg] |
|---|---|---|---|---|
| 1 | Pokrywa przednia | wgniecenie, ślady korozji | NA | 0.5 |

Pokrywa komory silnika - Wgniecenie/odkształcenie 1

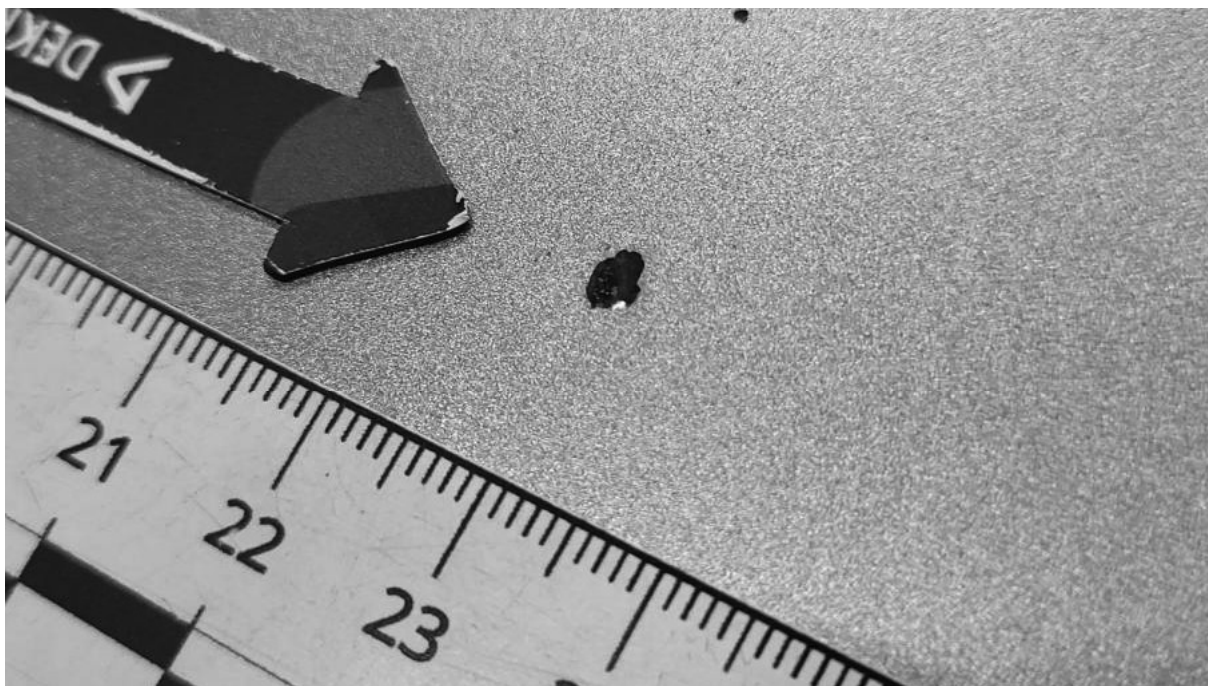
**Fot. 41**

Pokrywa komory silnika - Inne 1

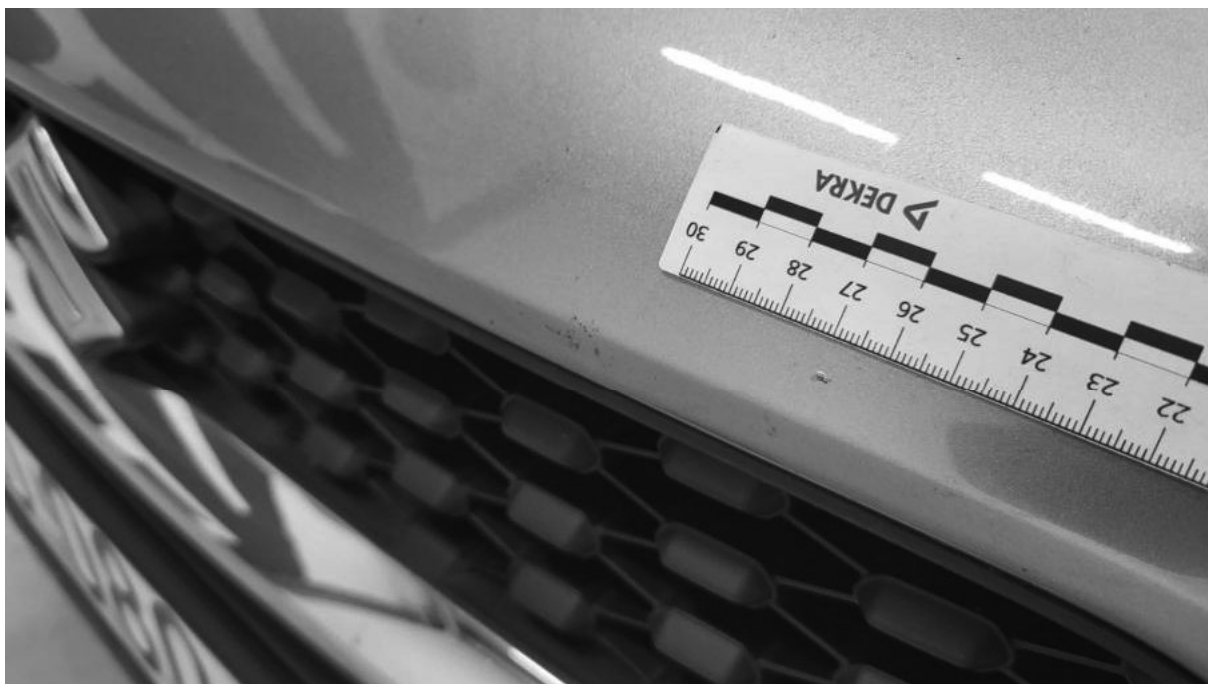
**Fot. 42**

| Poz. | Nazwa pozycji | Opis uszkodzeń | Kwalifik. | Naprawa [rbg] |
|---|---|---|---|---|
| 5 | Okladzina zderzaka przedniego | rysa/odprysk | | |

Zderzak - Rysa/odprysk 1

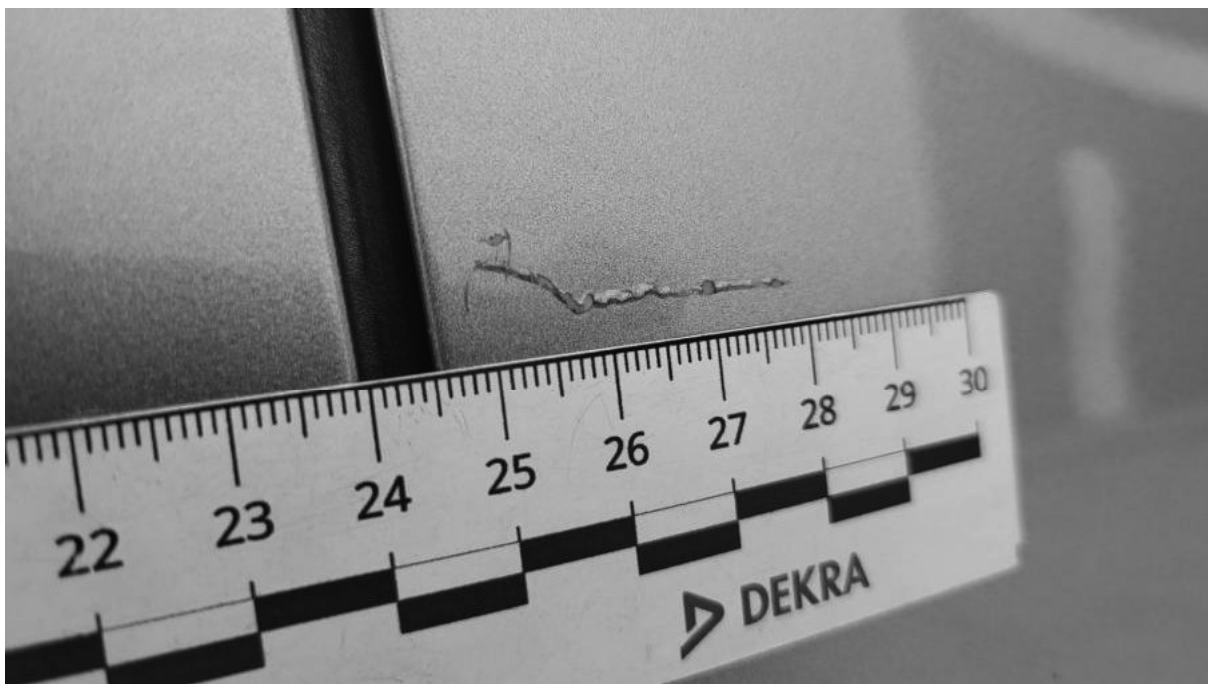
**Fot. 44**

| Poz. | Nazwa pozycji | Opis uszkodzeń | Kwalifik. | Naprawa [rbg] |
|---|---|---|---|---|
| 3 | Drzwi przednie (nieuzbrojone) R | ubytek materiału, zarysowanie | NA | 0.5 |

Drzwi przednie P - Inne 1

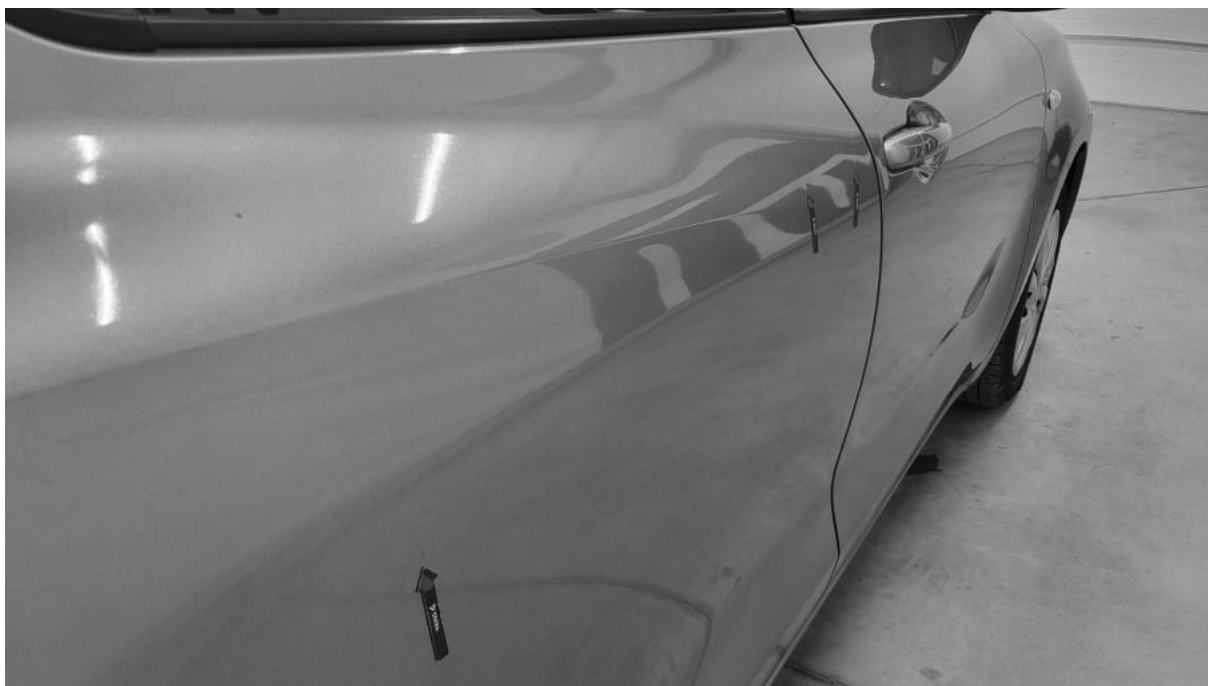
**Fot. 45**

| Poz. | Nazwa pozycji | Opis uszkodzeń | Kwalifik. | Naprawa [rbg] |
|---|---|---|---|---|
| 10 | Drzwi tylne (nieuzbrojone) R | wgniecenie | | |

Drzwi tylne P - Wgniecenie/odkształcenie 1

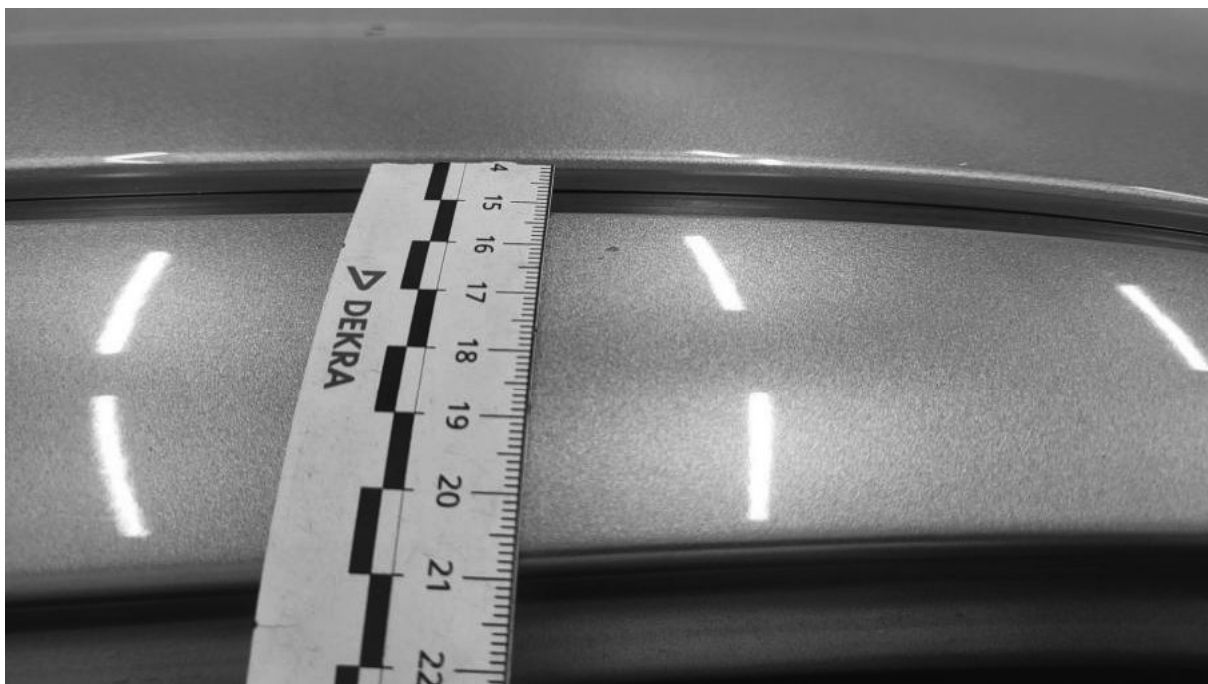
**Fot. 46**

| Poz. | Nazwa pozycji | Opis uszkodzeń | Kwalifik. | Naprawa [rbg] |
|---|---|---|---|---|
| 7 | Słupek przedni (A) z progiem R | rysa/odprysk | | |

Słupek przedni P - Rysa/odprysk 1

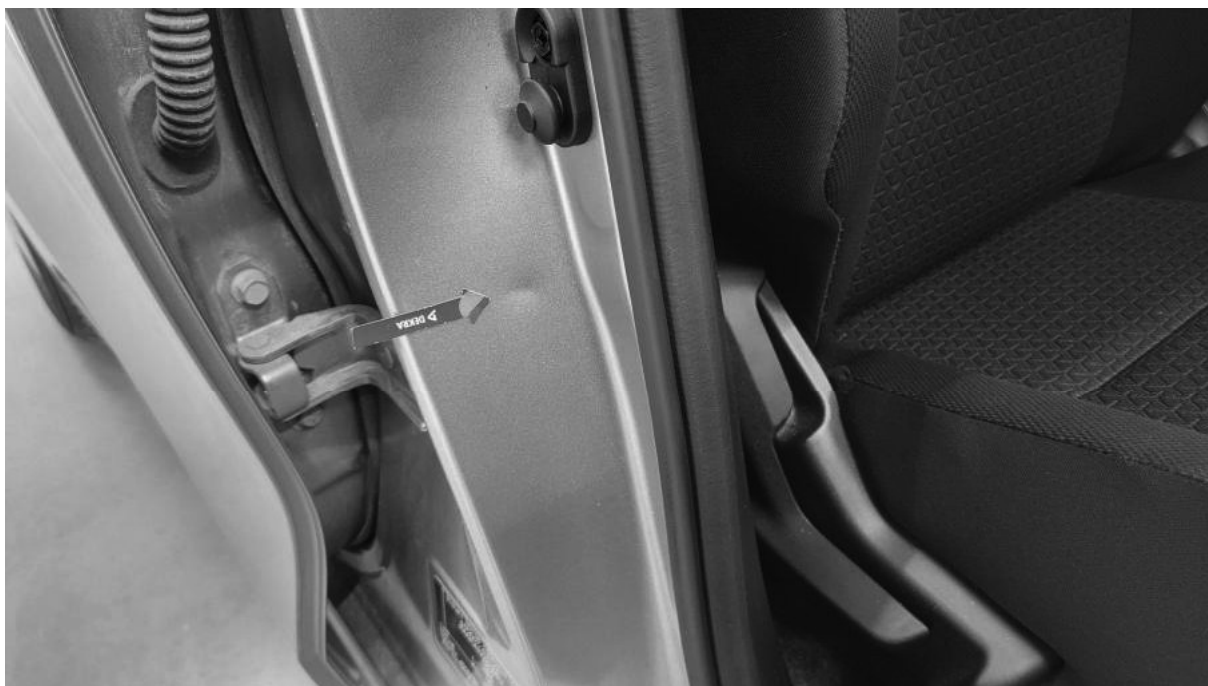
**Fot. 47**

| Poz. | Nazwa pozycji | Opis uszkodzeń | Kwalifik. | Naprawa [rbg] |
|---|---|---|---|---|
| 13 | Słupek środkowy (B) R | wgniecenie | | |

Słupek środkowy P - Wgniecenie/odkształcenie 1

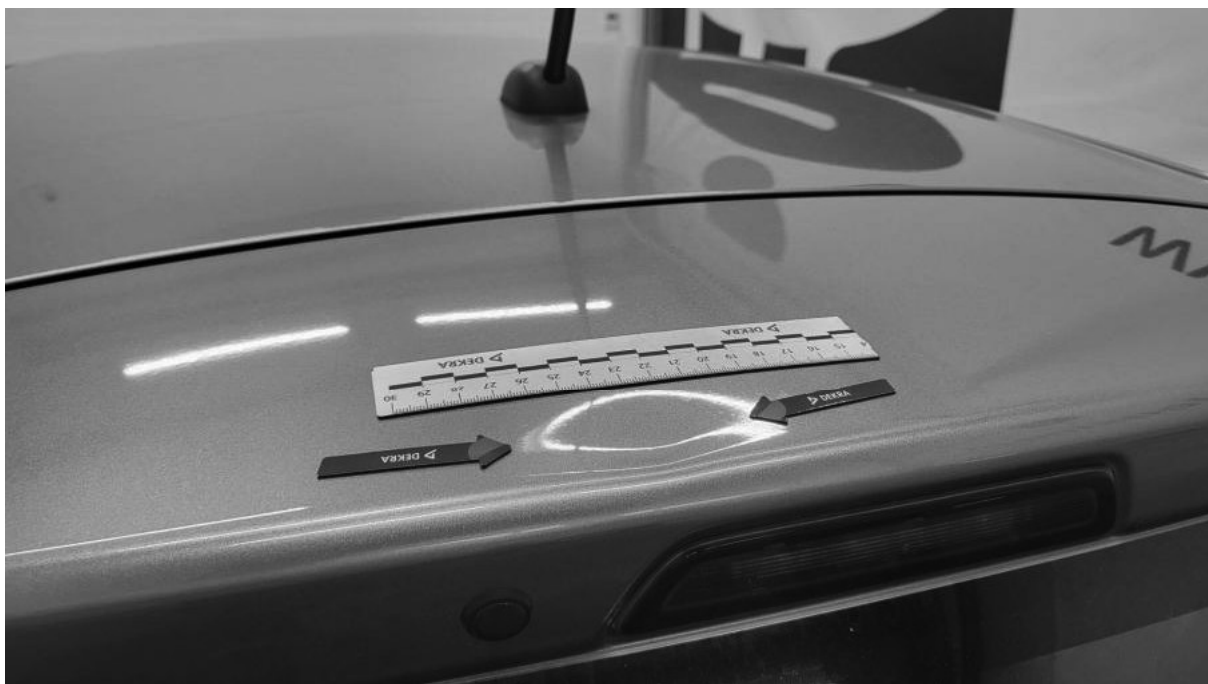
**Fot. 48**

| Poz. | Nazwa pozycji | Opis uszkodzeń | Kwalifik. | Naprawa [rbg] |
|---|---|---|---|---|
| 4 | Pokrywa tylna | grafika reklamowa, wgniecenie | NA | 0.7 |

Pokrywy bagażnika - Wgniecenie/odkształcenie 1

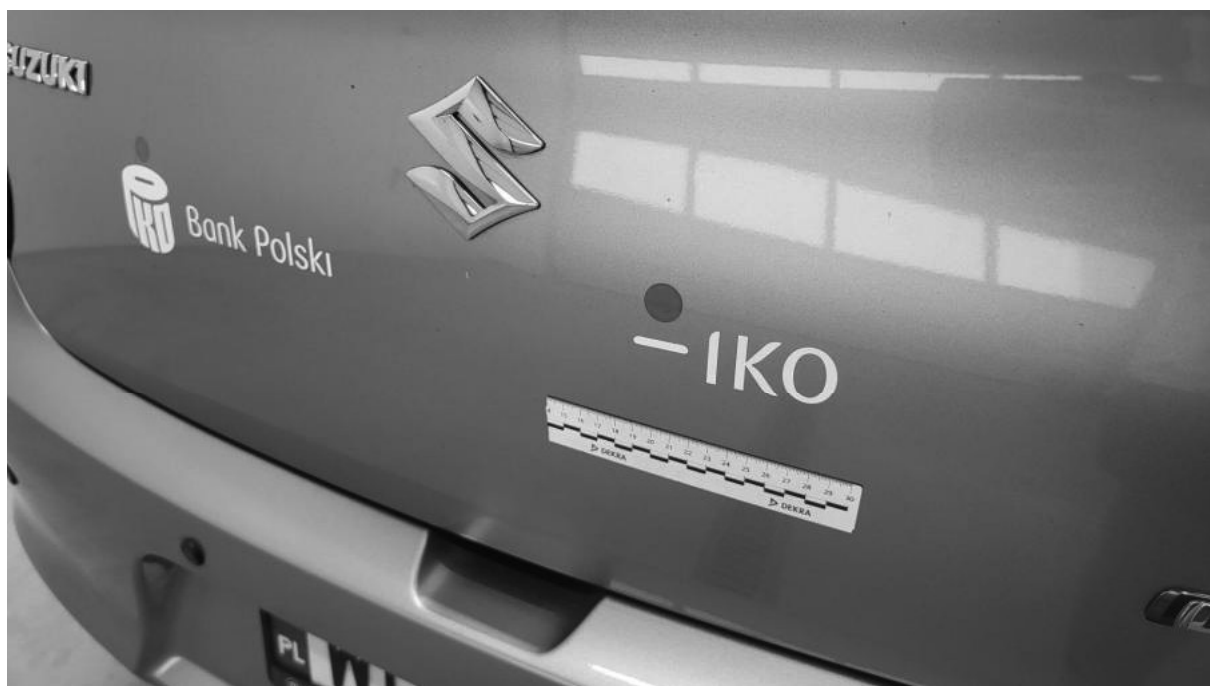
**Fot. 49**

Pokrywy bagażnika - Inne 1

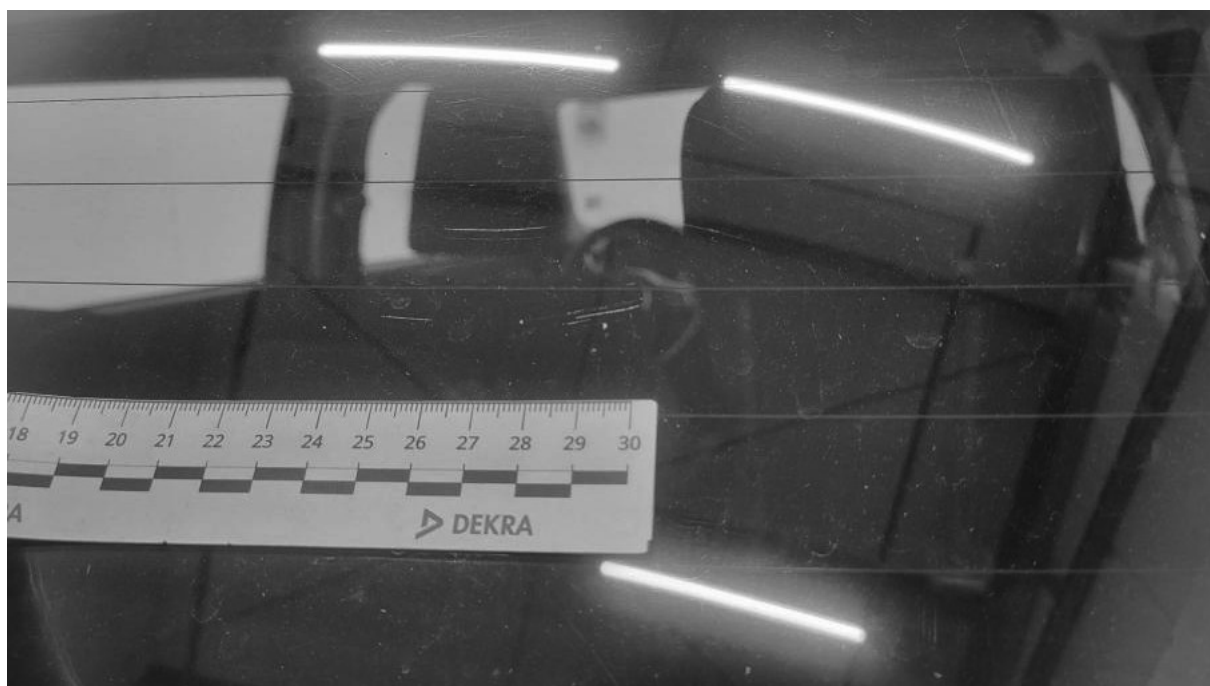
**Fot. 50**

| Poz. | Nazwa pozycji | Opis uszkodzeń | Kwalifik. | Naprawa [rbg] |
|---|---|---|---|---|
| 15 | Szyba tylna ogrzewana/barwiona | zarysowanie | | |

Szyba tylna - Rysa/odprysk 1

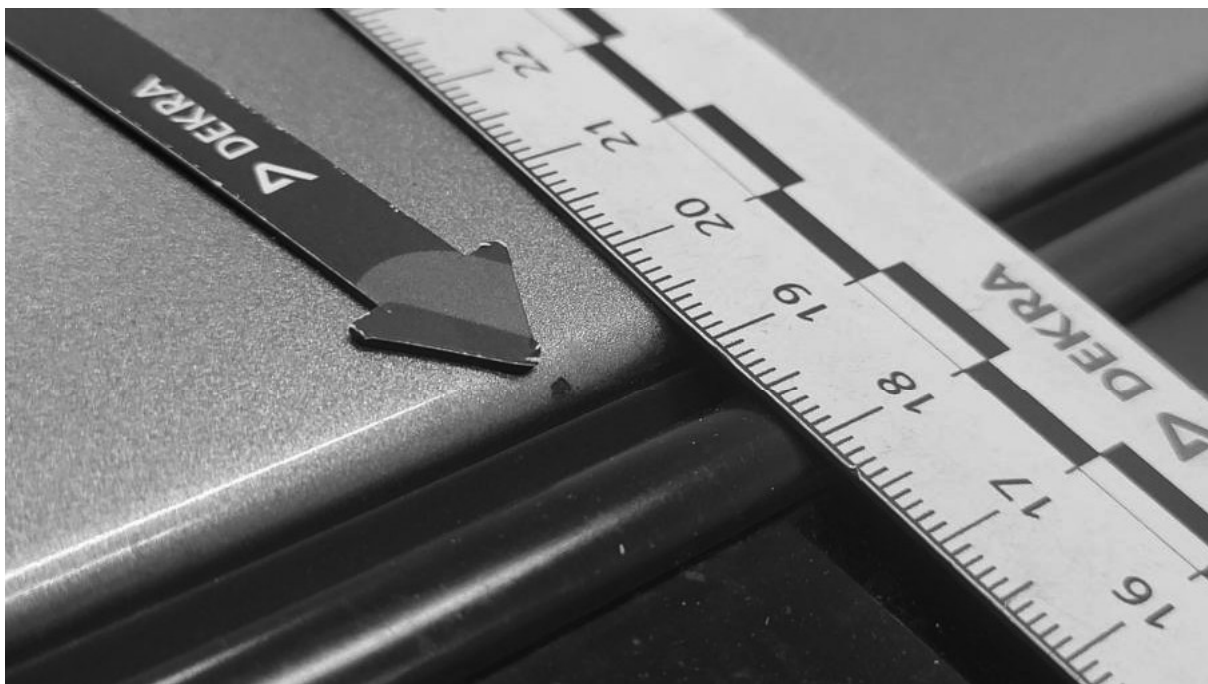
**Fot. 52**

| Poz. | Nazwa pozycji | Opis uszkodzeń | Kwalifik. | Naprawa [rbg] |
|---|---|---|---|---|
| 2 | Dach | ślady korozji | NA | 0.5 |

Dach - Inne 1

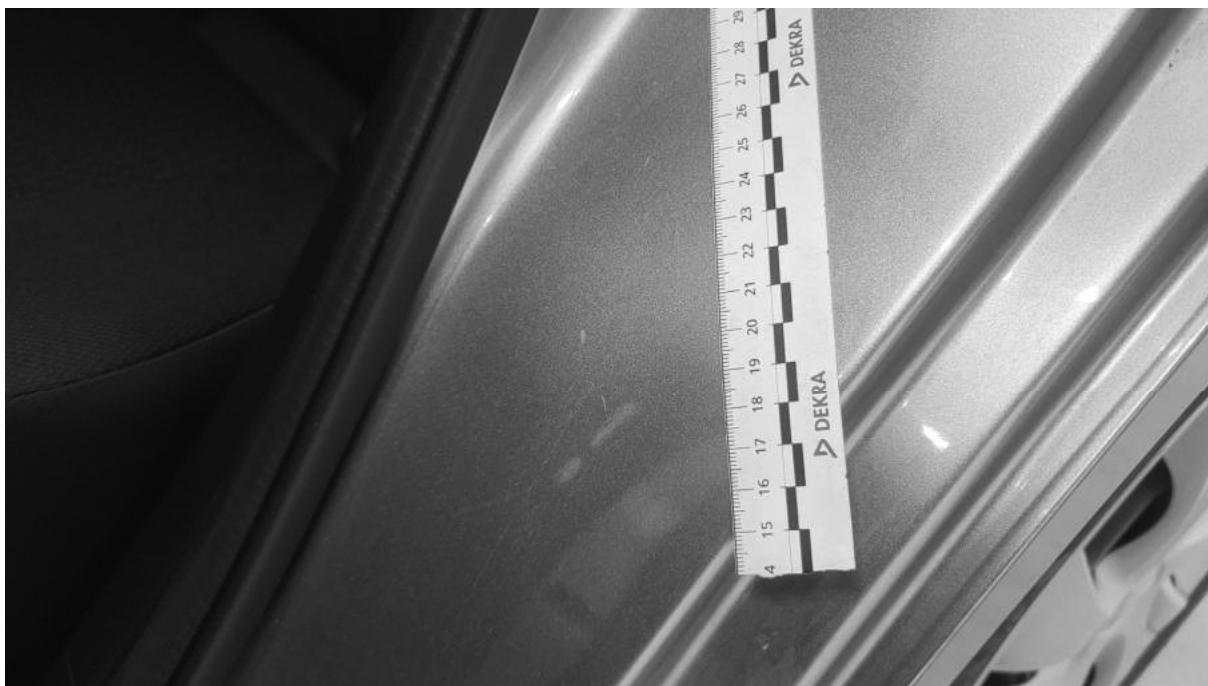
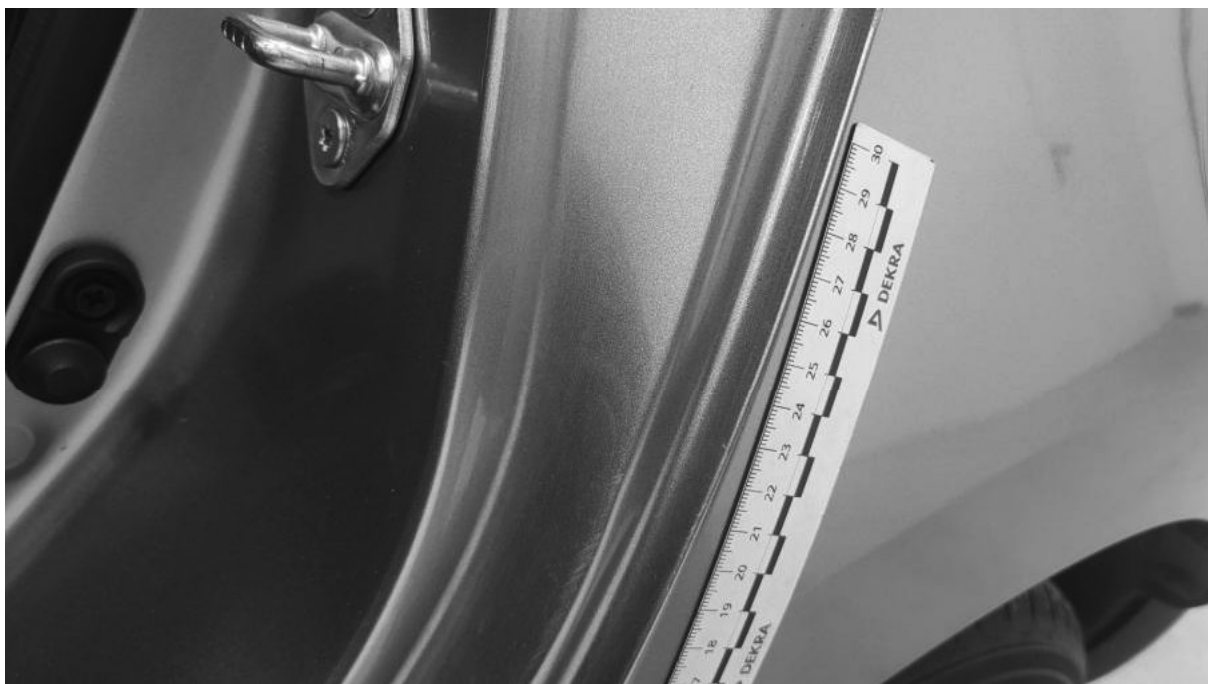
| Poz. | Nazwa pozycji | Opis uszkodzeń | Kwalifik. | Naprawa [rbg] |
|---|---|---|---|---|
| 14 | Błotnik tylny L | zarysowanie, wgniecenie | | |

Błotnik tylny L / Ściana boczna L - Rysa/odprysk 1

Błotnik tylny L / Ściana boczna L - Rysa/odprysk 2

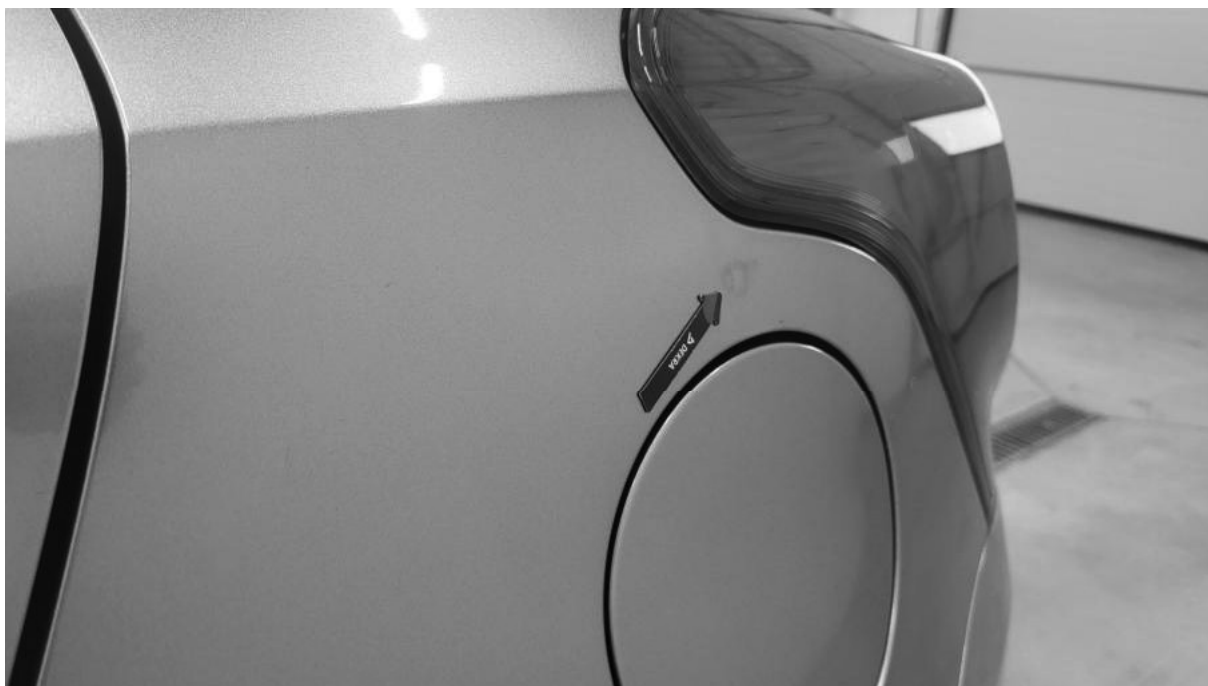
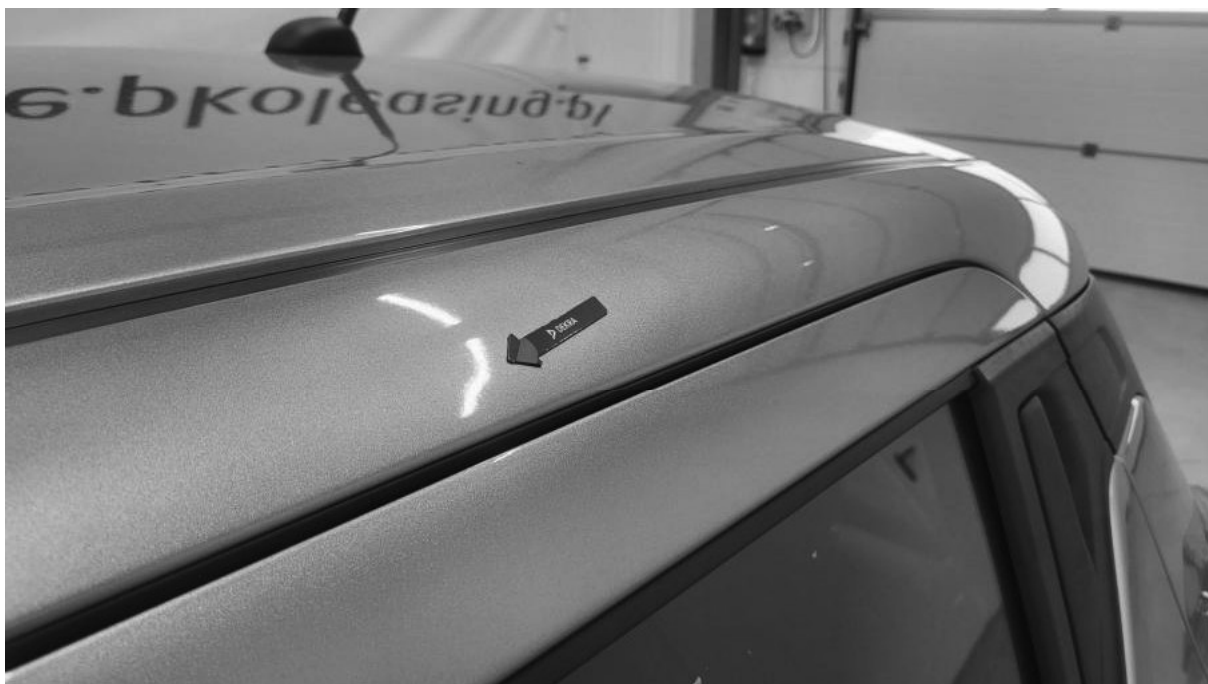
Błotnik tylny L / Ściana boczna L - Wgniecenie/odkształcenie 1

Błotnik tylny L / Ściana boczna L - Wgniecenie/odkształcenie 2

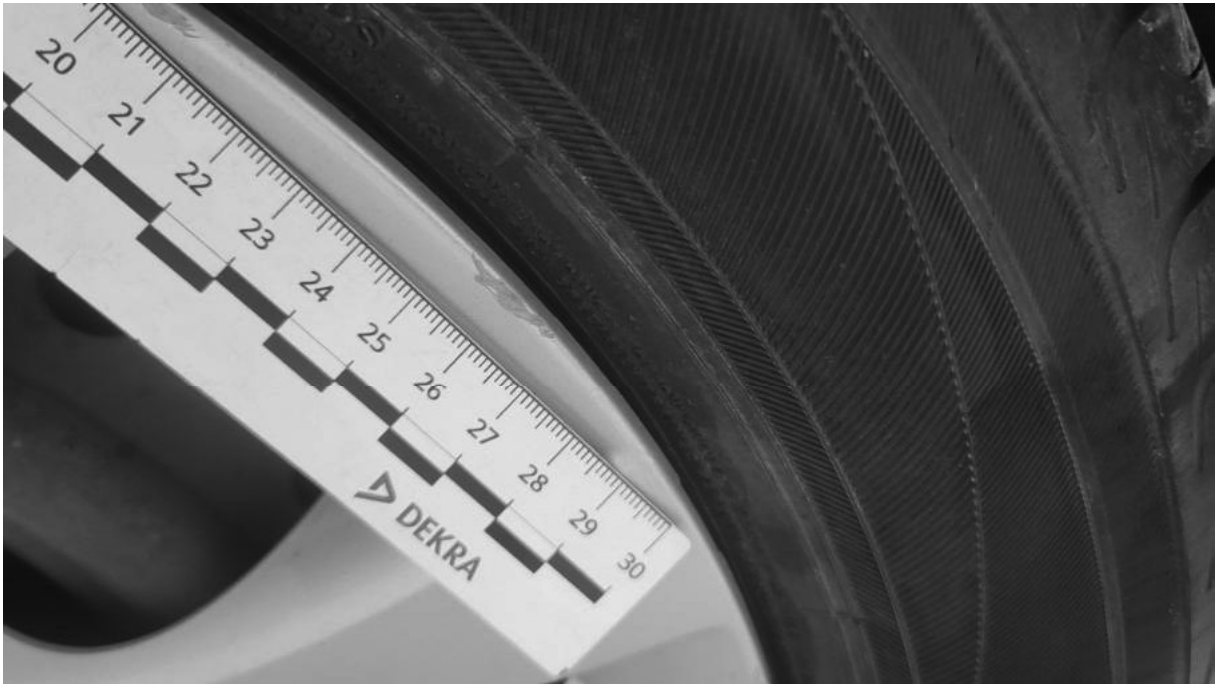
**Fot. 57**

| Poz. | Nazwa pozycji | Opis uszkodzeń | Kwalifik. | Naprawa [rbg] |
|---|---|---|---|---|
| 16 | Kolpak koła tył L | zarysowanie | | |

Kołpak tylny L - Rysa/odprysk 1

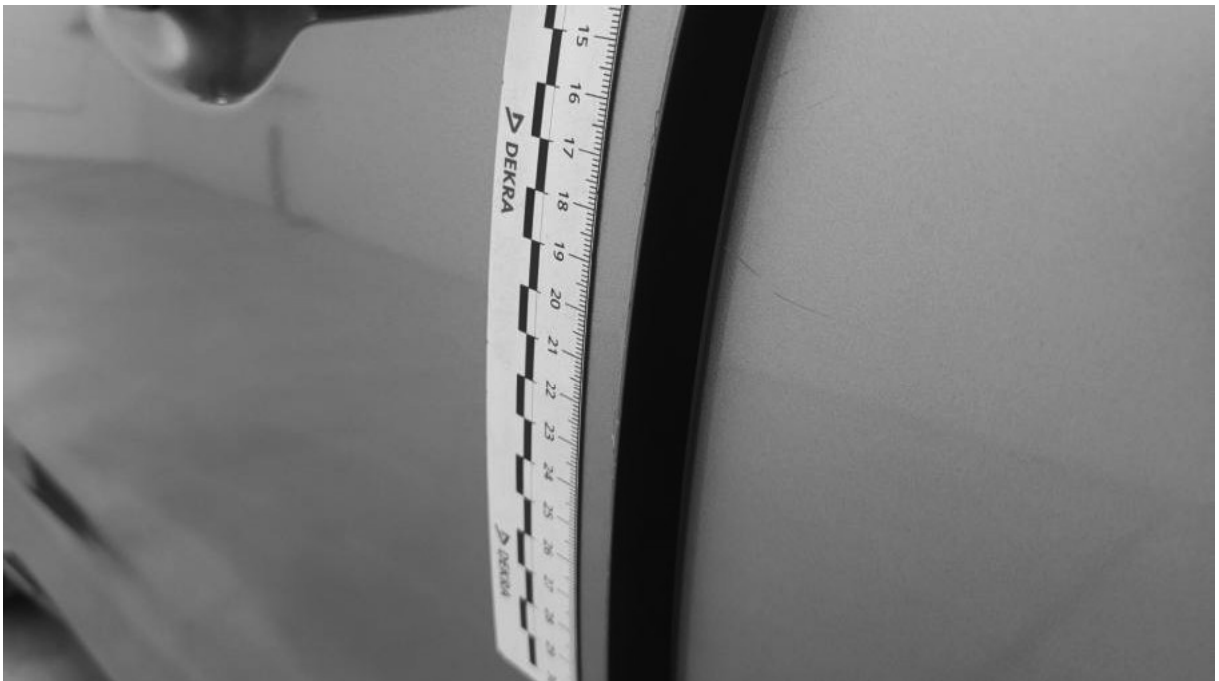
**Fot. 58**

| Poz. | Nazwa pozycji | Opis uszkodzeń | Kwalifik. | Naprawa [rbg] |
|---|---|---|---|---|
| 8 | Drzwi przednie (nieuzbrojone) L | rysa/odprysk, wgniecenie | | |

Drzwi przed L - Rysa/odprysk 1

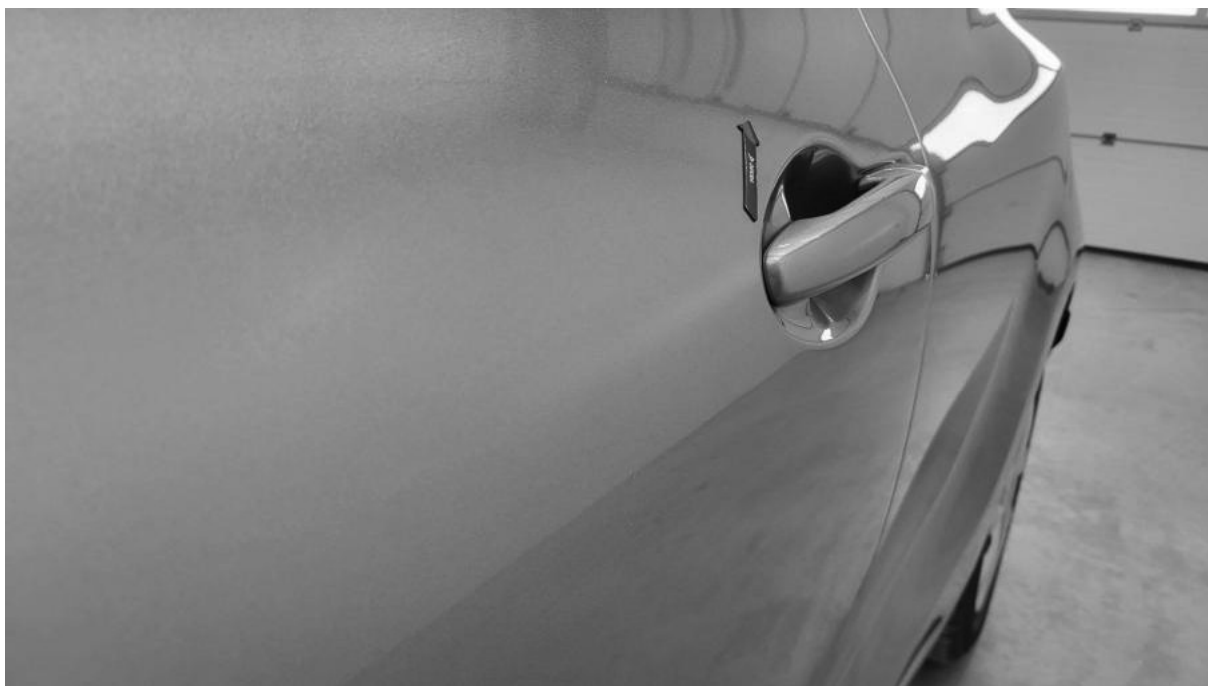
**Fot. 59**

Drzwi przed L - Wgniecenie/odkształcenie 1

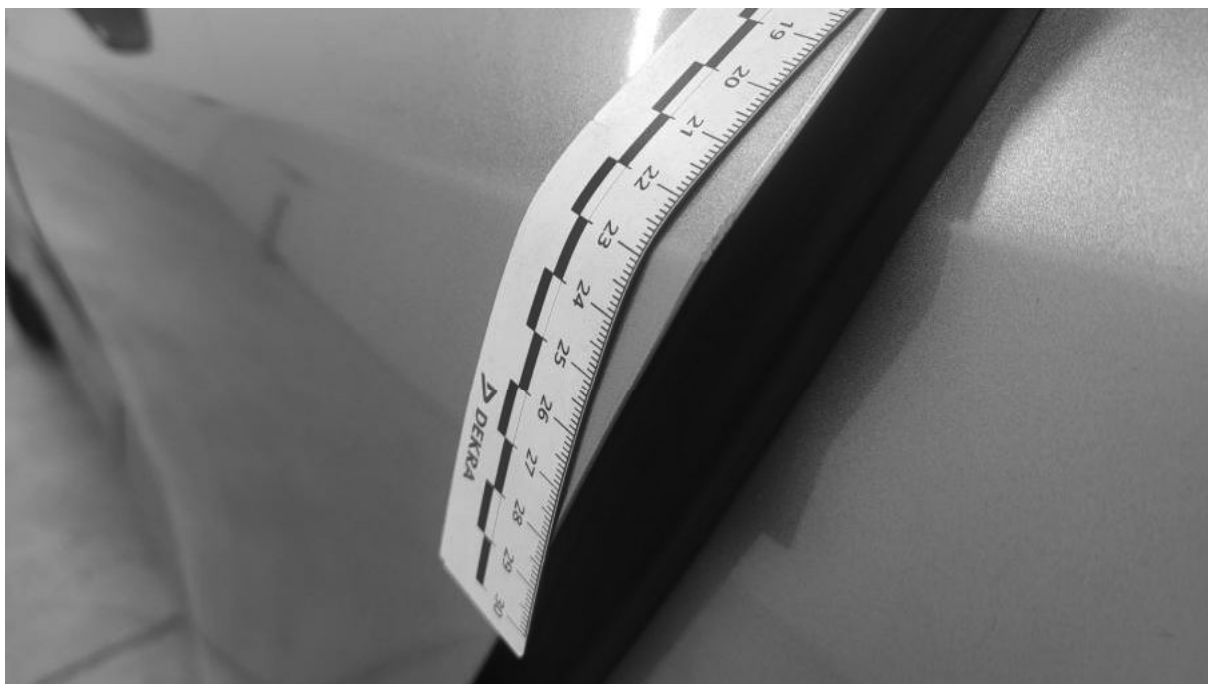
**Fot. 60**

| Poz. | Nazwa pozycji | Opis uszkodzeń | Kwalifik. | Naprawa [rbg] |
|---|---|---|---|---|
| 9 | Drzwi tylne (nieuzbrojone) L | wgniecenie, rysa/odprysk | | |

Drzwi tylne L - Rysa/odprysk 1

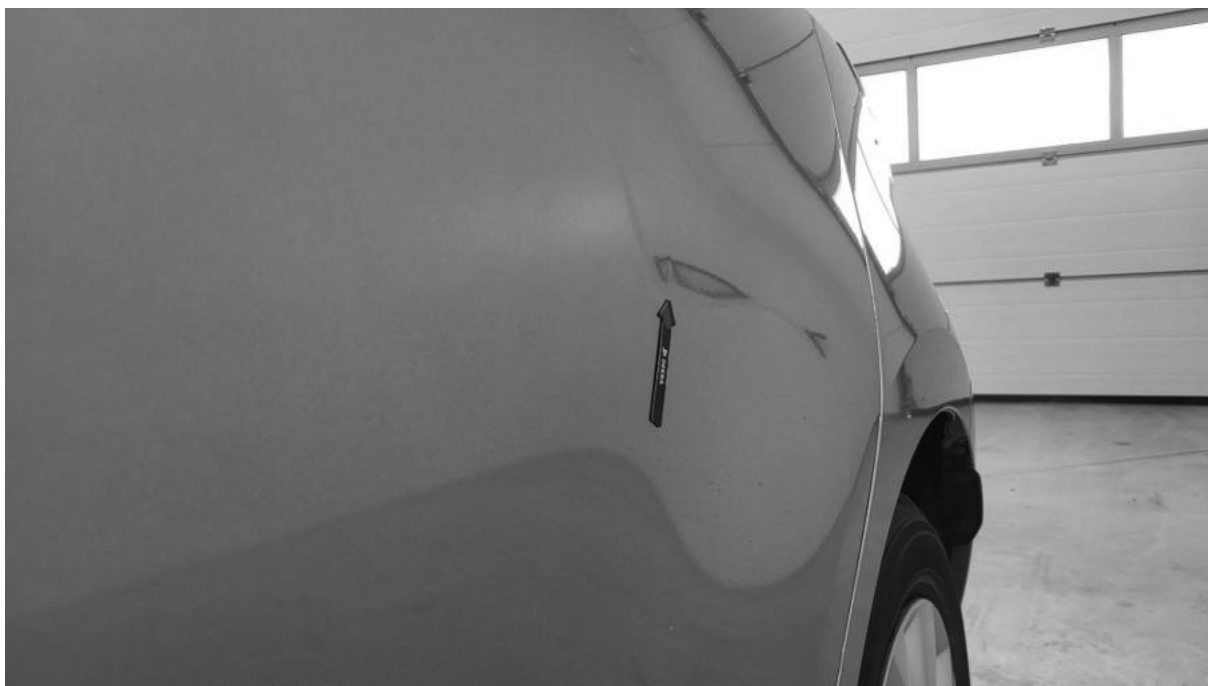
**Fot. 61**

Drzwi tylne L - Wgniecenie/odkształcenie 1

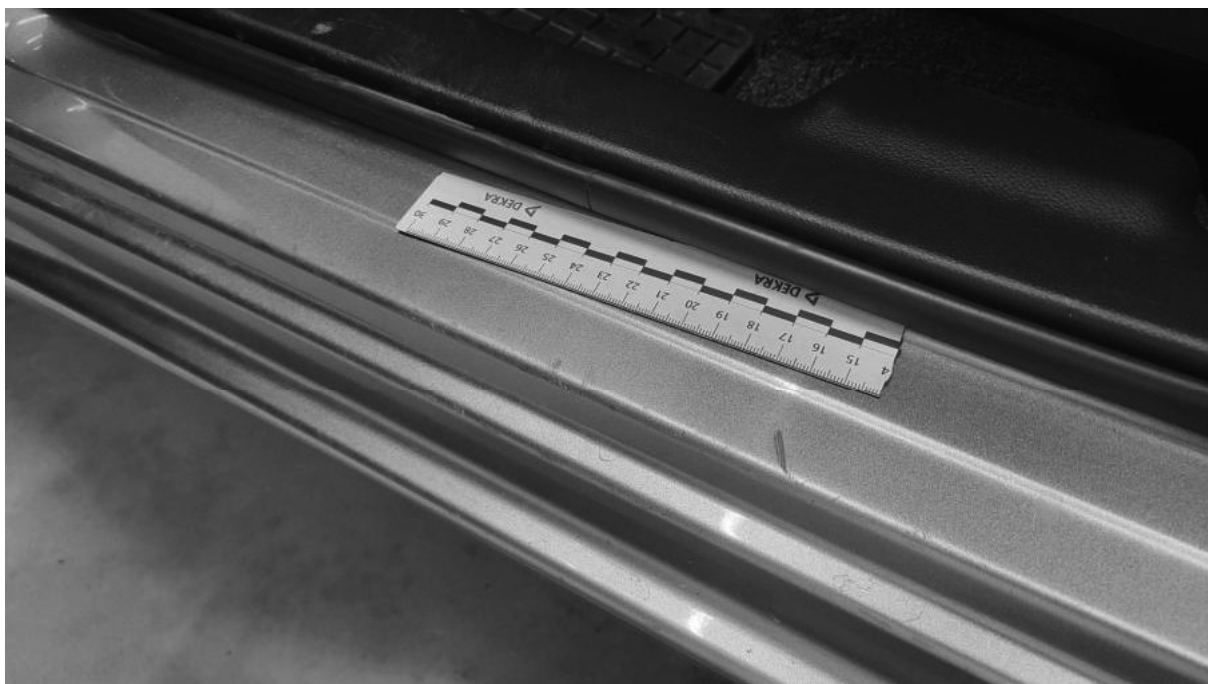
**Fot. 62**

| Poz. | Nazwa pozycji | Opis uszkodzeń | Kwalifik. | Naprawa [rbg] |
|---|---|---|---|---|
| 11 | Próg L | wgniecenie, zarysowanie | | |

Próg L - Rysa/odprysk 1

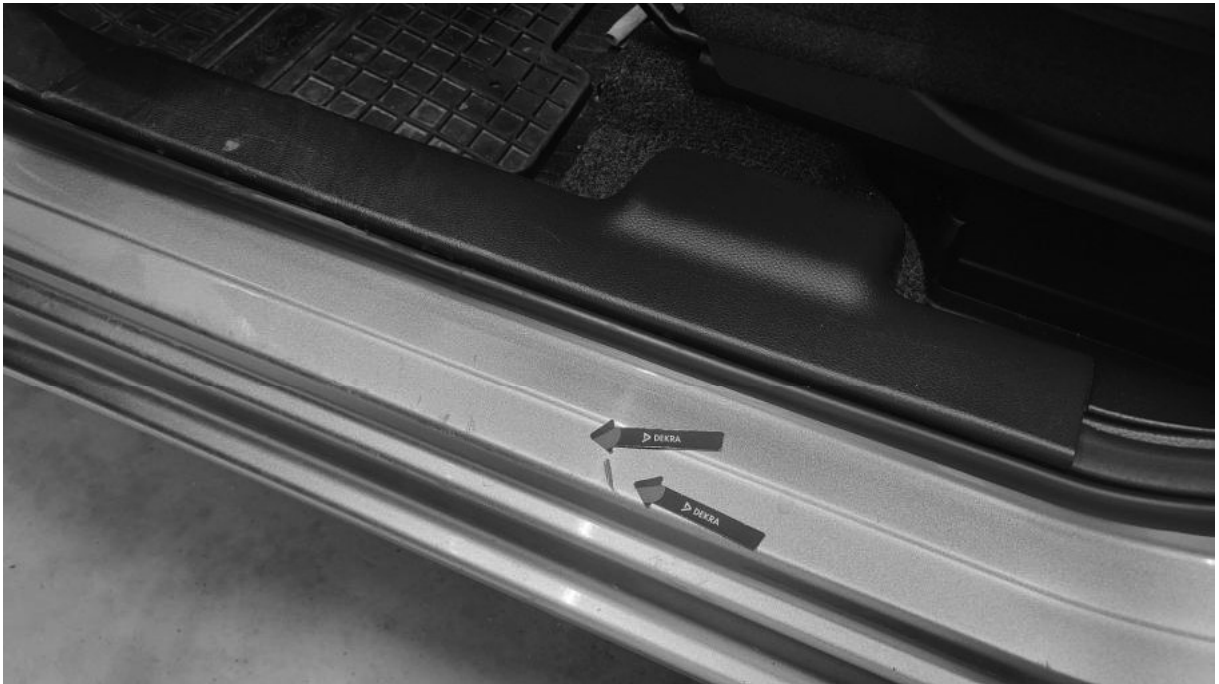
**Fot. 63**

Próg L - Wgniecenie/odkształcenie 1

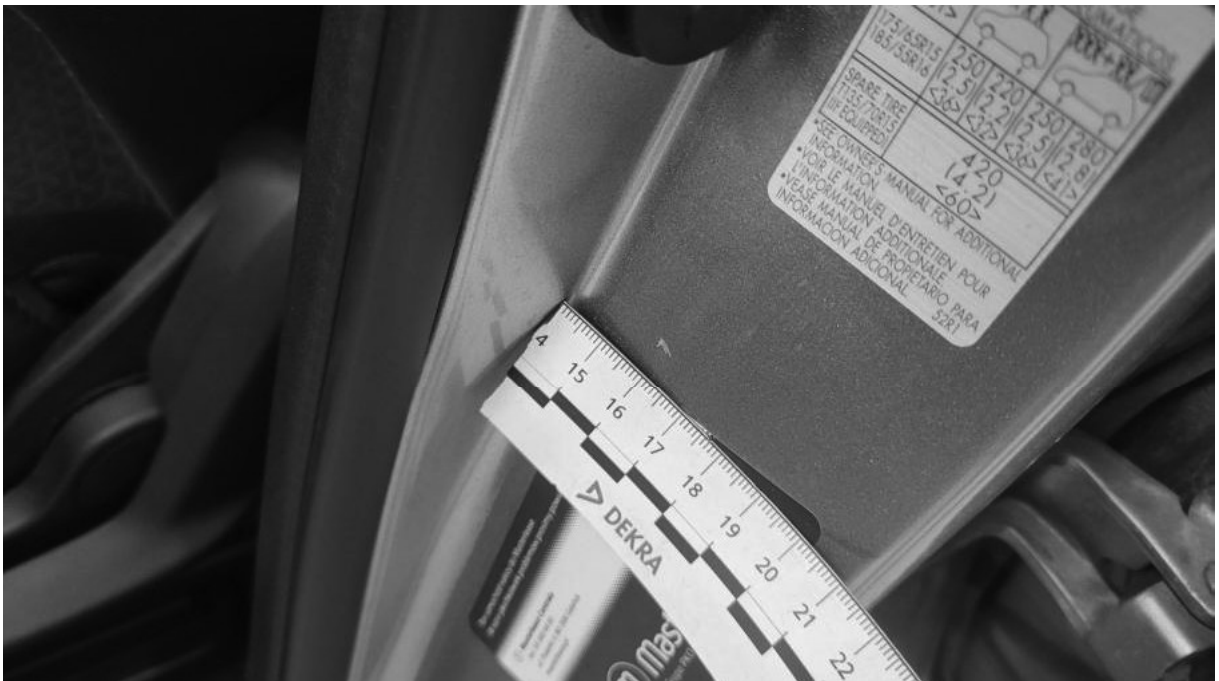
**Fot. 64**

| Poz. | Nazwa pozycji | Opis uszkodzeń | Kwalifik. | Naprawa [rbg] |
|---|---|---|---|---|
| 12 | Słupek środkowy (B) L | zarysowanie | | |

Słupek środkowy L - Rysa/odprysk 1

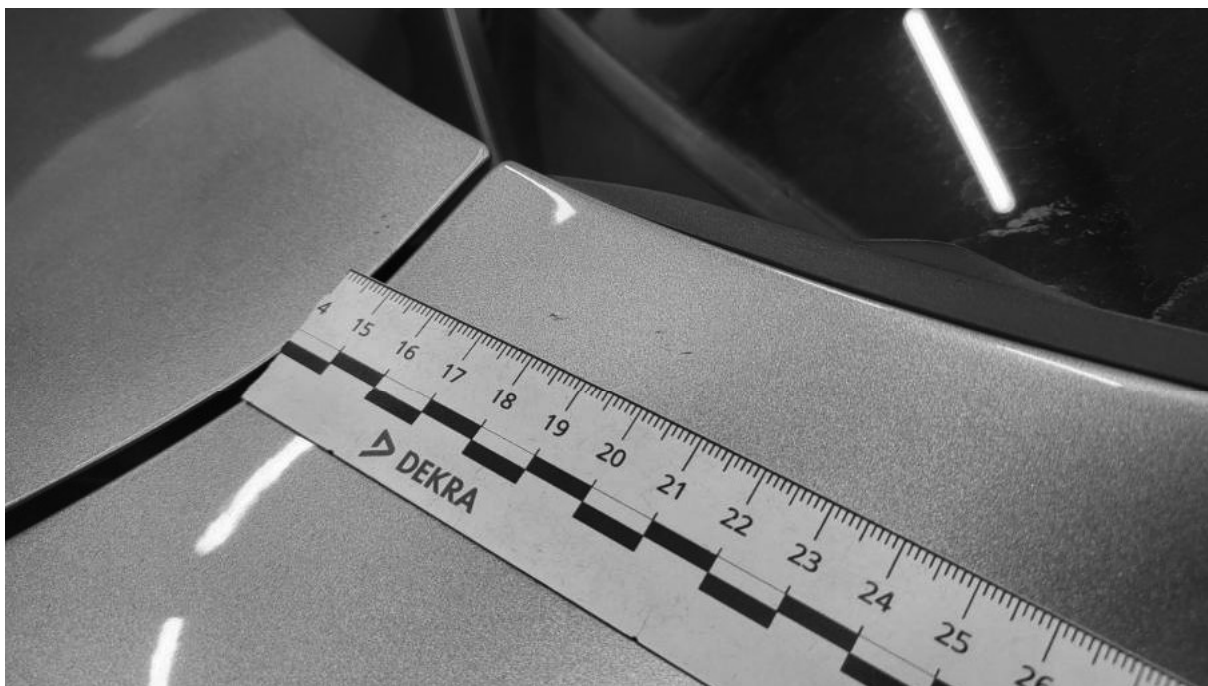
**Fot. 65**

| Poz. | Nazwa pozycji | Opis uszkodzeń | Kwalifik. | Naprawa [rbg] |
|---|---|---|---|---|
| 6 | Błotnik przedni L | zarysowanie, wgniecenie | | |

Błotnik przedni L - Rysa/odprysk 1

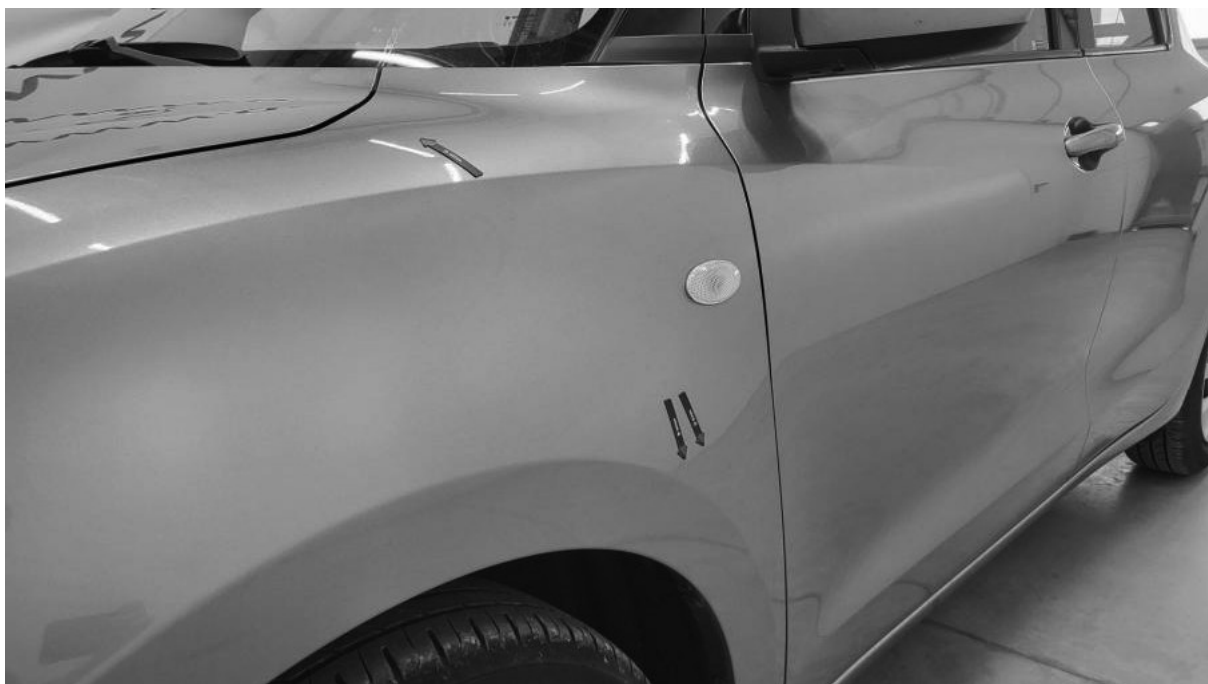
**Fot. 66**

Błotnik przedni L - Wgniecenie/odkształcenie 1

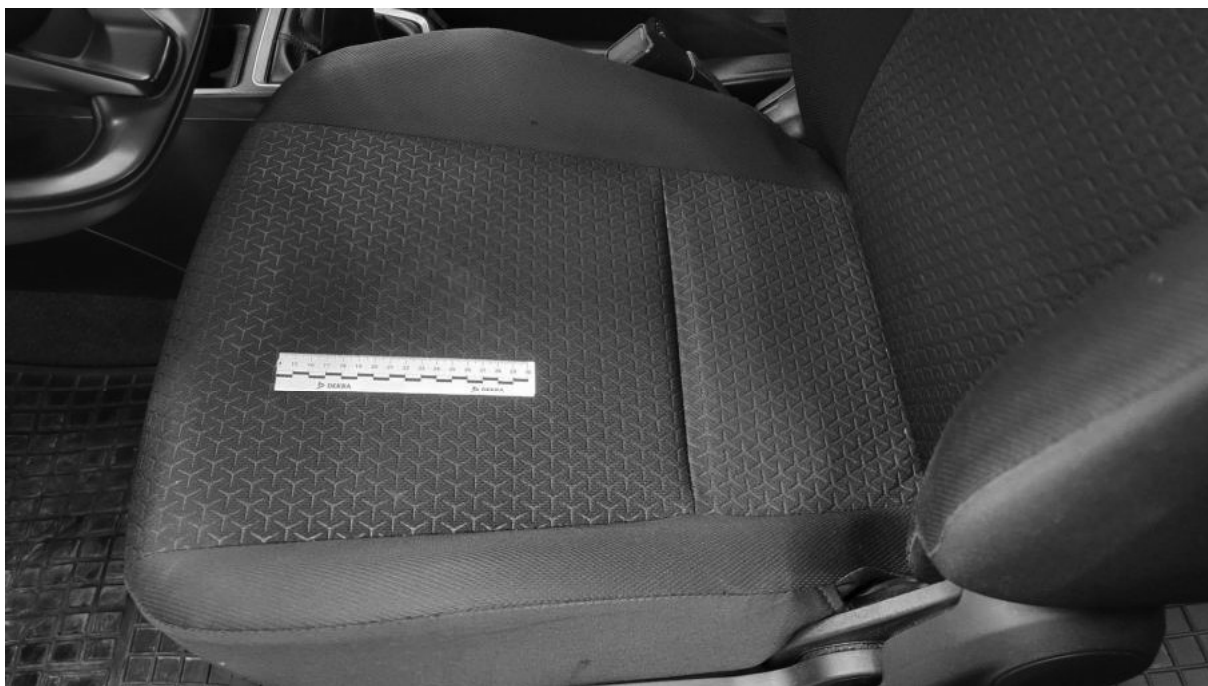
**Fot. 67**

Fotel prz. lew. - Inne 1
