## Raport z oględzin pojazdu

| Numer raportu | 439243/8/26-9544 | Data raportu | 17-08-2026 |

| Marka, model | SUZUKI Swift 20-24 |
| Numer rejestracyjny | WD0804R |

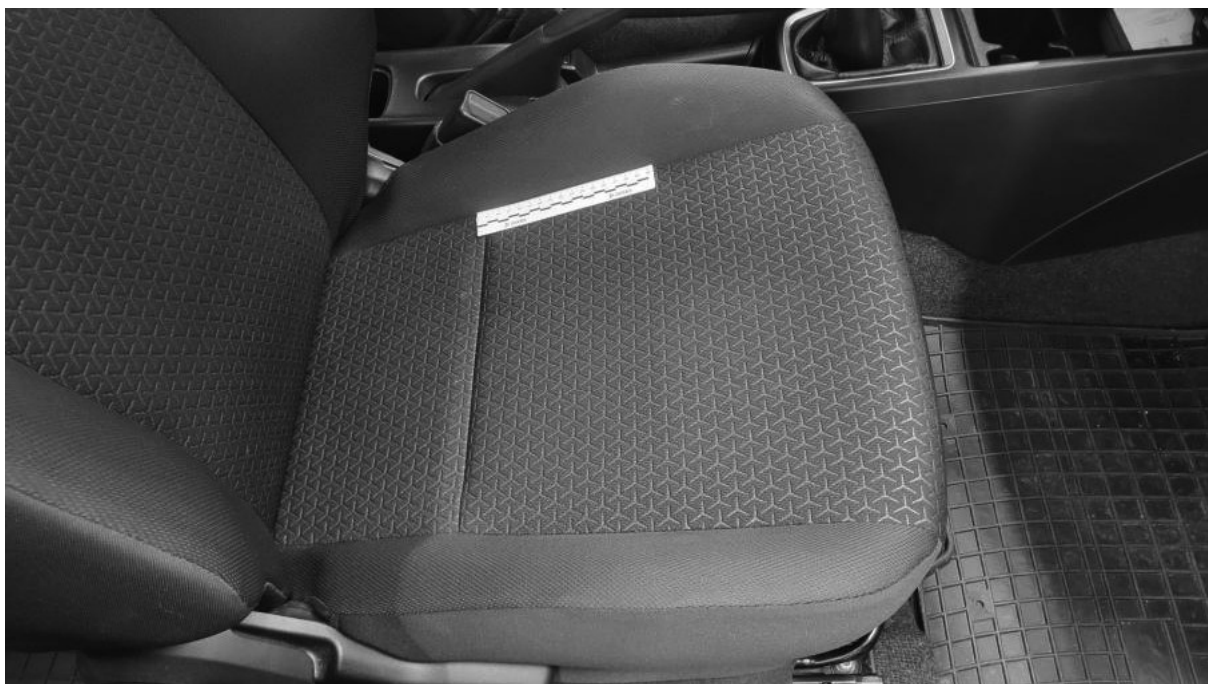
**Fot. 68**

Fotel prz. praw. - Inne 1

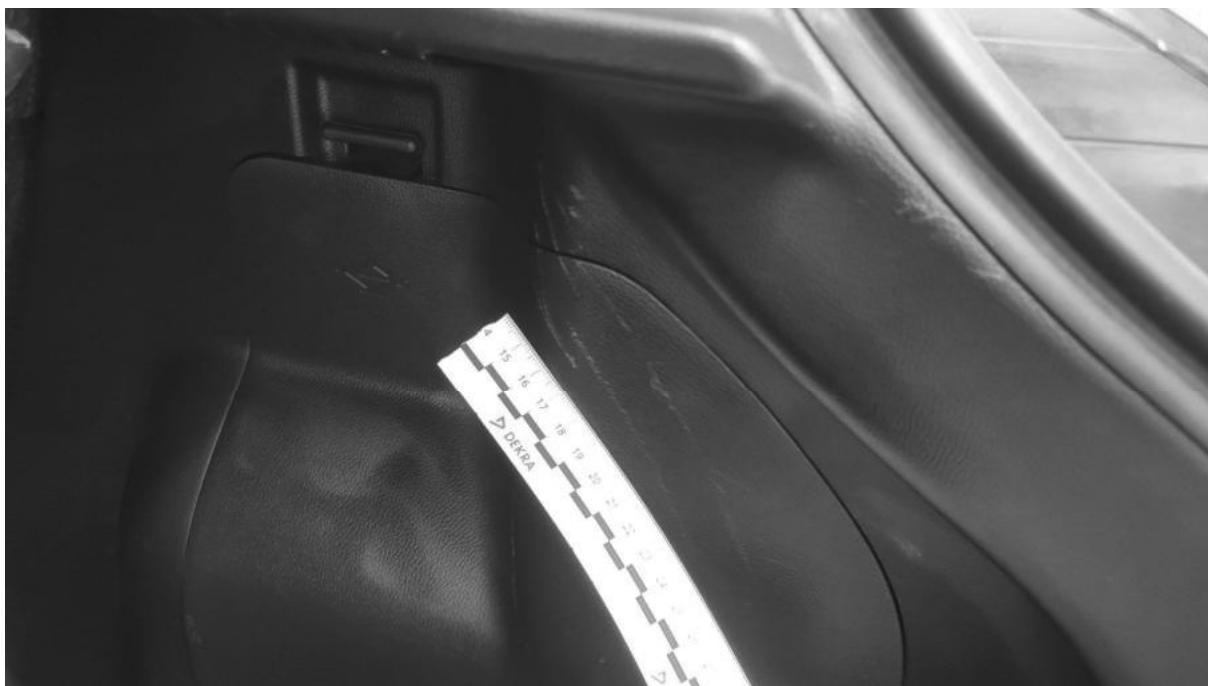
**Fot. 69**

Wykładzina przestrzeni bagażowej - Rysa/odprysk 1
