## Raport z oględzin pojazdu

| Numer raportu | 440347/8/26-9544 | Data raportu | 18-08-2026 |

| Marka, model | SUZUKI Swift 20-24 |
| Numer rejestracyjny | WD8937S |

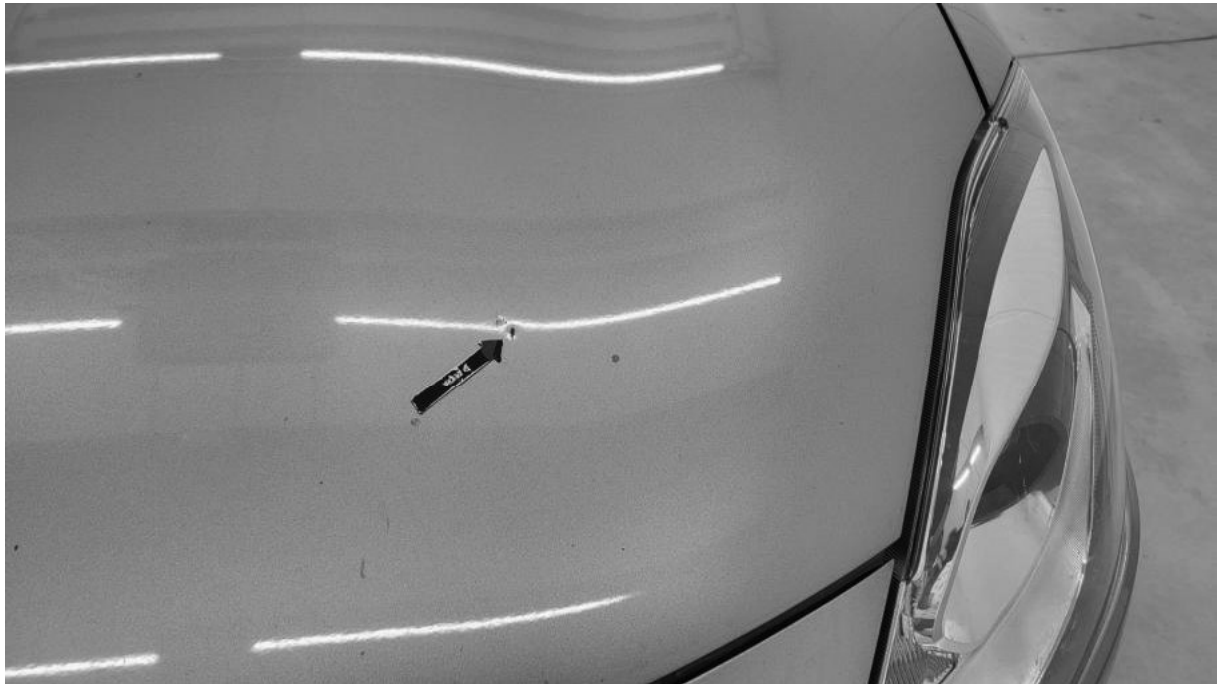
**Fot. 41**

| Poz. | Nazwa pozycji | Opis uszkodzeń | Kwalifik. | Naprawa [rbg] |
|---|---|---|---|---|
| 3 | Pokrywa przednia | wgniecenie, ślady korozji | NA | 0.5 |

Pokrywa komory silnika - Wgniecenie/odkształcenie 1

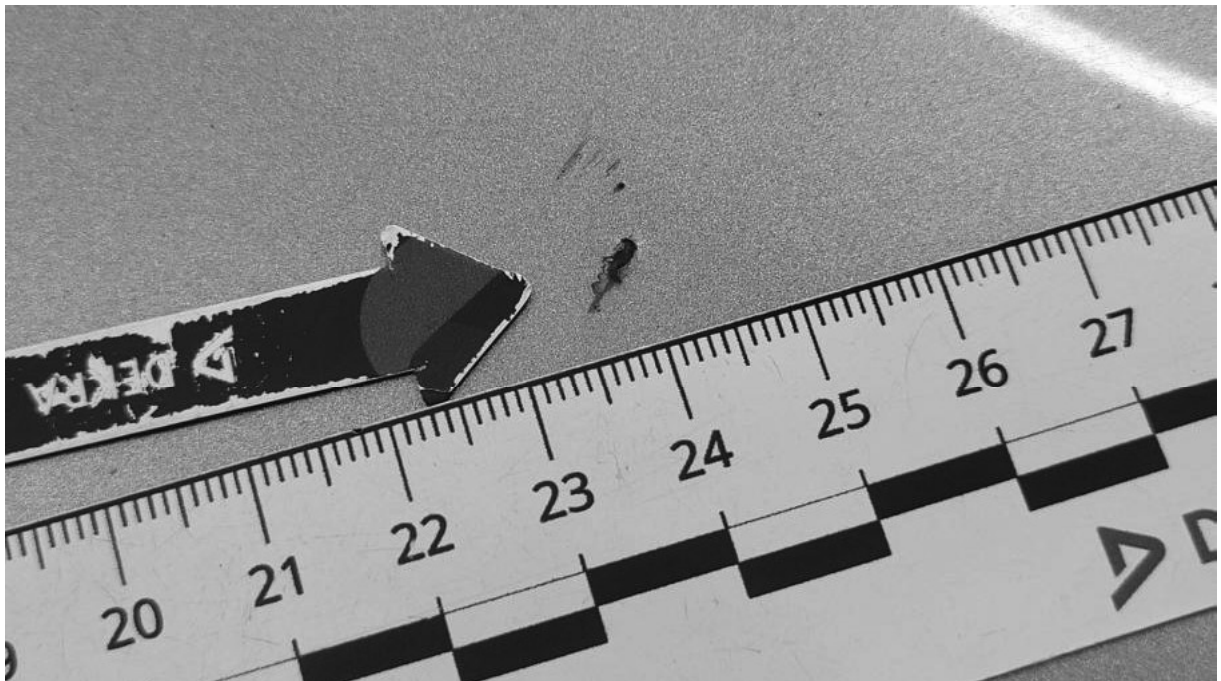
**Fot. 42**

Pokrywa komory silnika - Inne 1

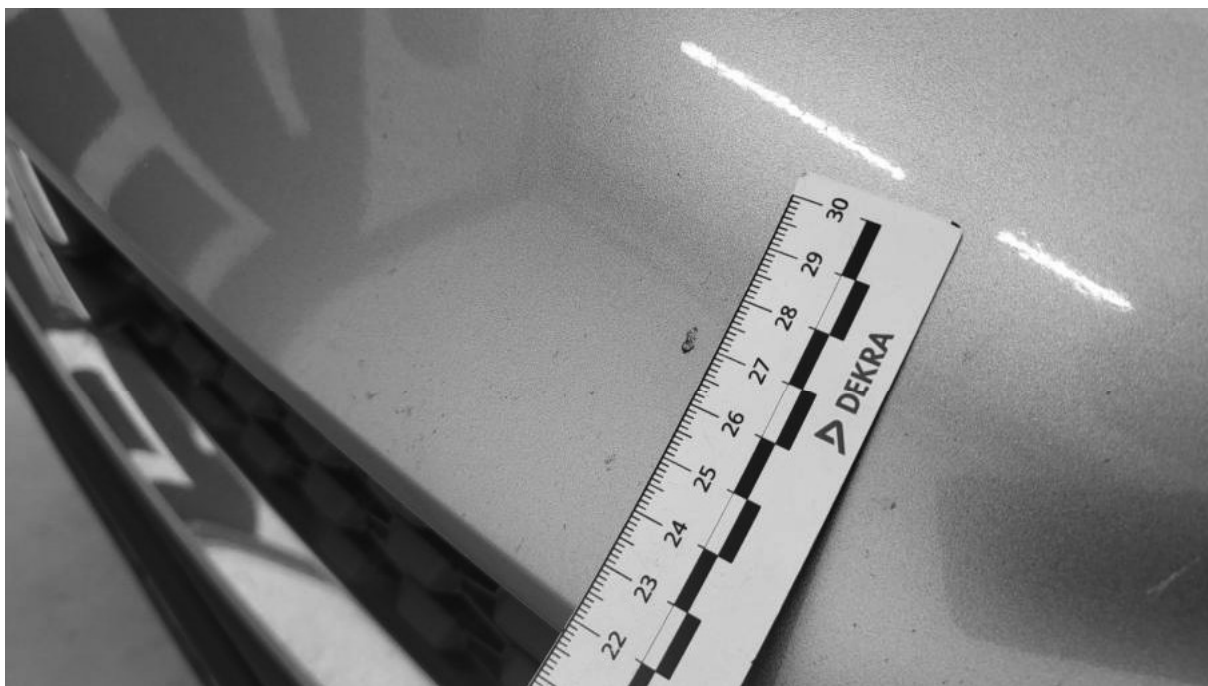
**Fot. 43**

| Poz. | Nazwa pozycji | Opis uszkodzeń | Kwalifik. | Naprawa [rbg] |
|---|---|---|---|---|
| 1 | Okladzina zderzaka przedniego | zarysowanie | NA | 0.5 |

Zderzak - Rysa/odprysk 1

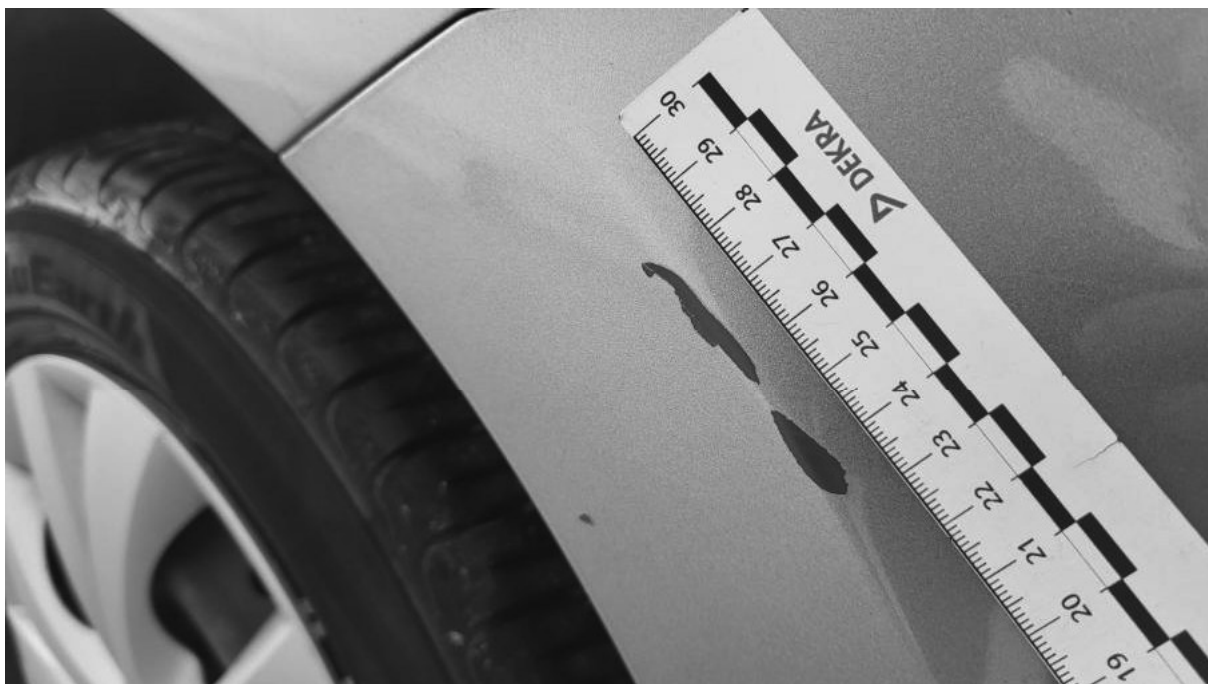
**Fot. 44**

Zderzak - Rysa/odprysk 2

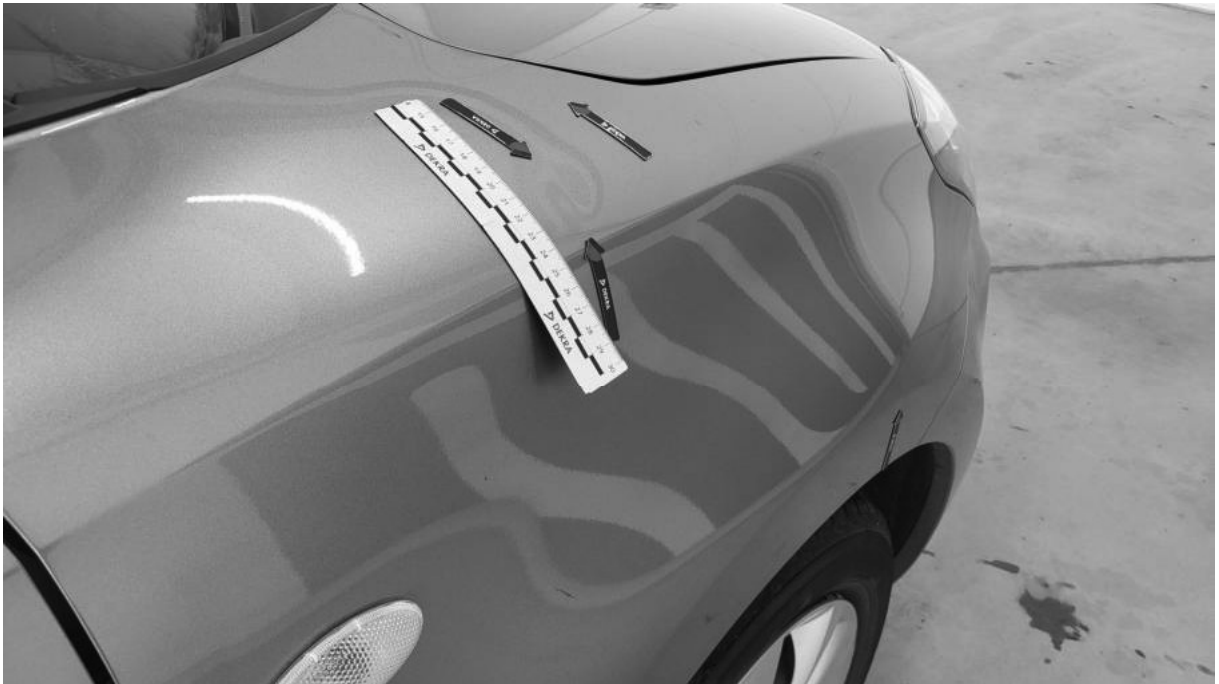
**Fot. 45**

| Poz. | Nazwa pozycji | Opis uszkodzeń | Kwalifik. | Naprawa [rbg] |
|---|---|---|---|---|
| 2 | Błotnik przedni R | wgniecenie | NA | 0.5 |

Błotnik przedni P - Wgniecenie/odkształcenie 1

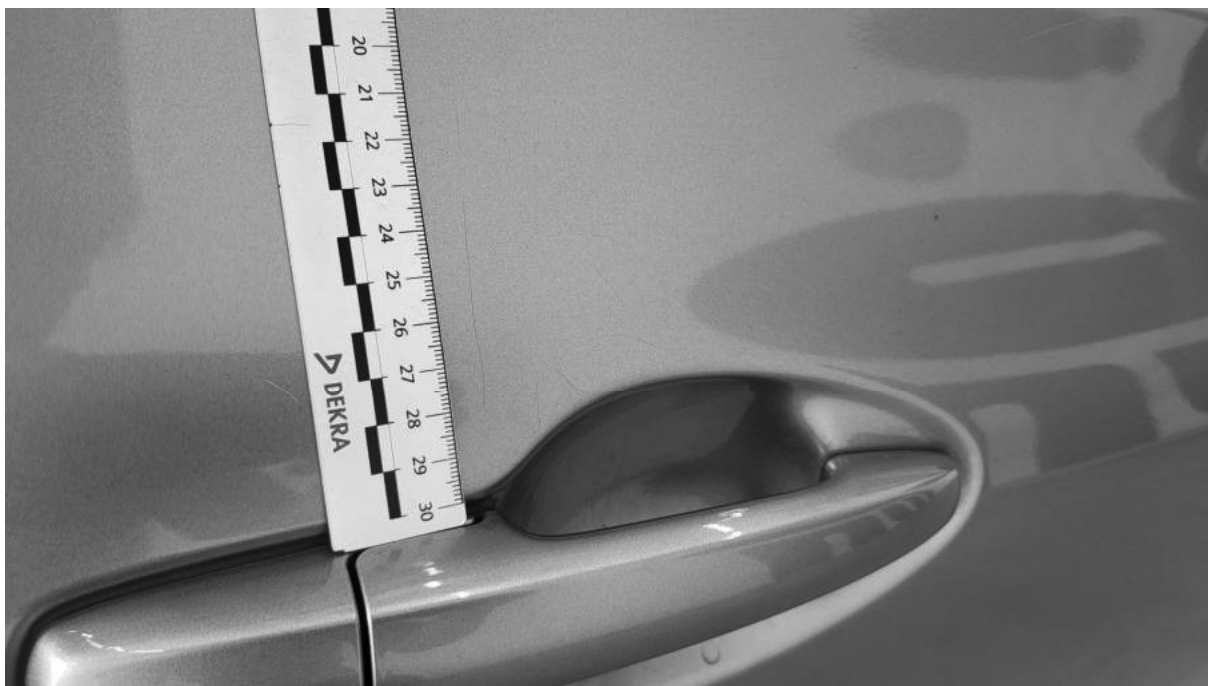
**Fot. 47**

| Poz. | Nazwa pozycji | Opis uszkodzeń | Kwalifik. | Naprawa [rbg] |
|---|---|---|---|---|
| 5 | Drzwi przednie (nieuzbrojone) R | zarysowanie, wgniecenie | NA | 0.5 |

Drzwi przednie P - Rysa/odprysk 1

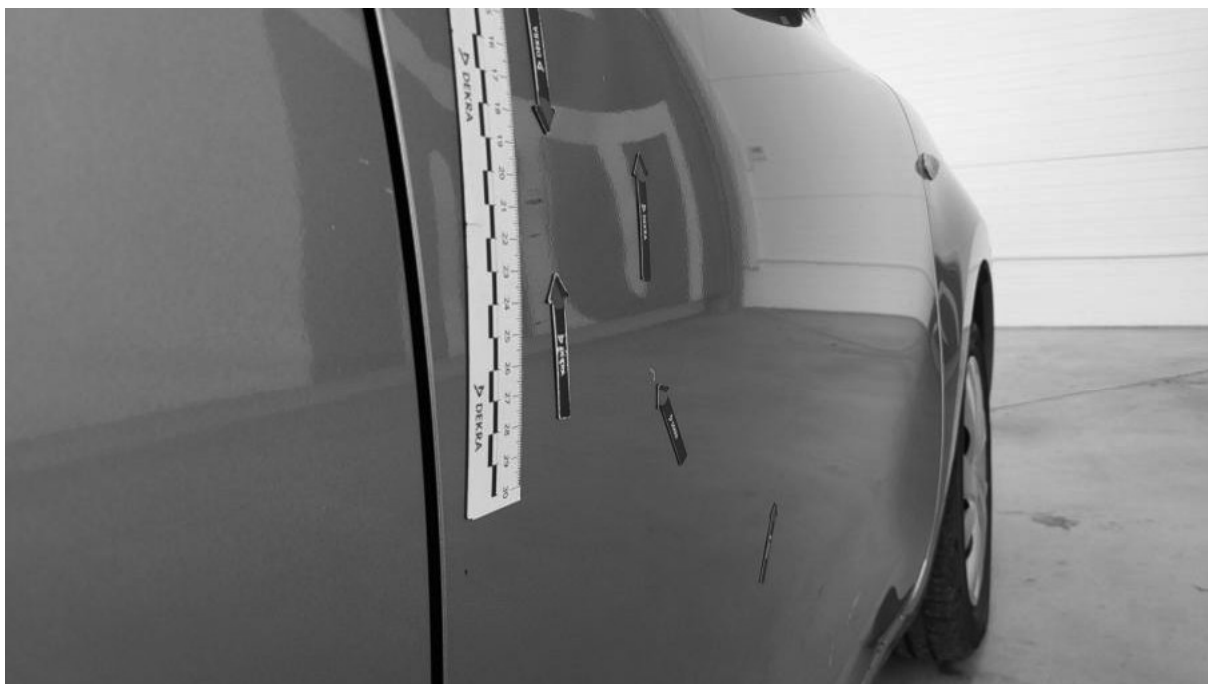
**Fot. 48**

Drzwi przednie P - Wgniecenie/odkształcenie 1

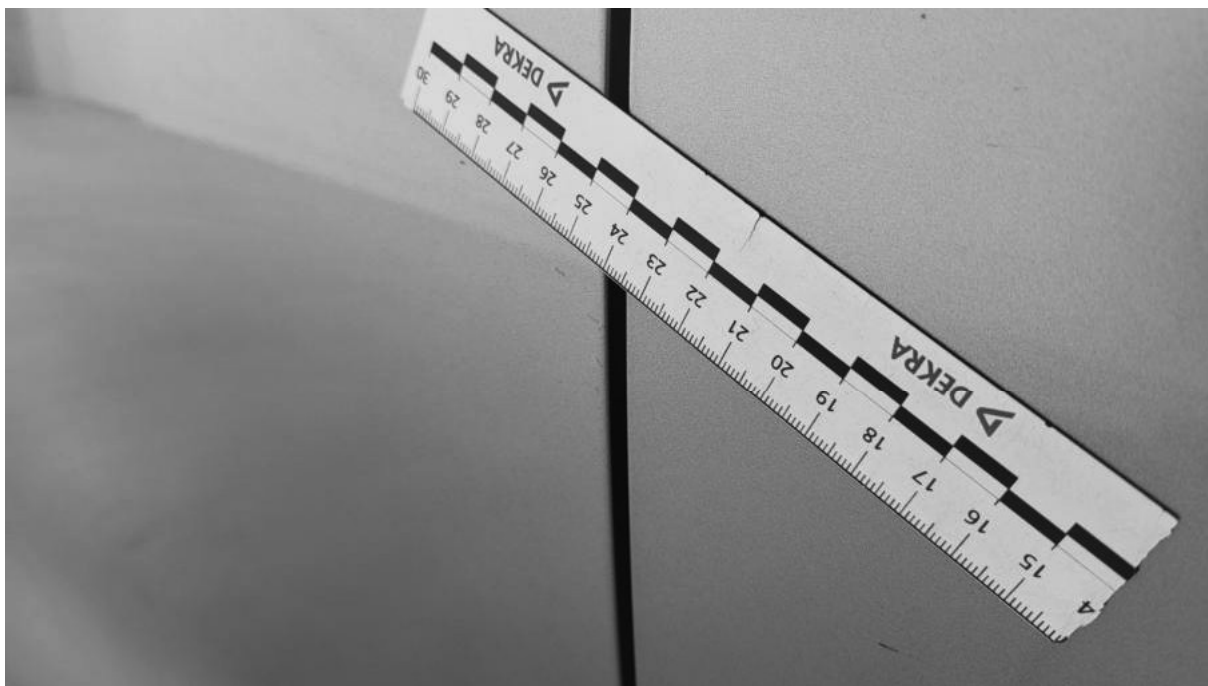
**Fot. 49**

| Poz. | Nazwa pozycji | Opis uszkodzeń | Kwalifik. | Naprawa [rbg] |
|---|---|---|---|---|
| 11 | Drzwi tylne (nieuzbrojone) R | wgniecenie, zarysowanie | | |

Drzwi tylne P - Rysa/odprysk 1

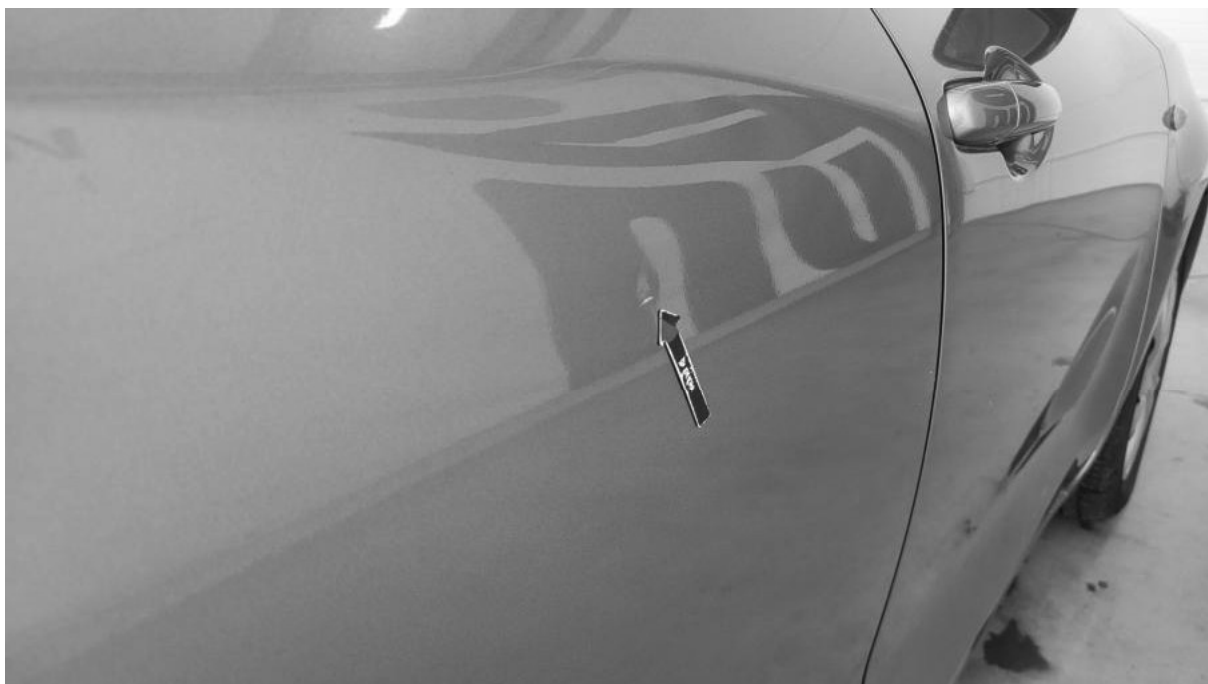
**Fot. 50**

Drzwi tylne P - Wgniecenie/odkształcenie 1

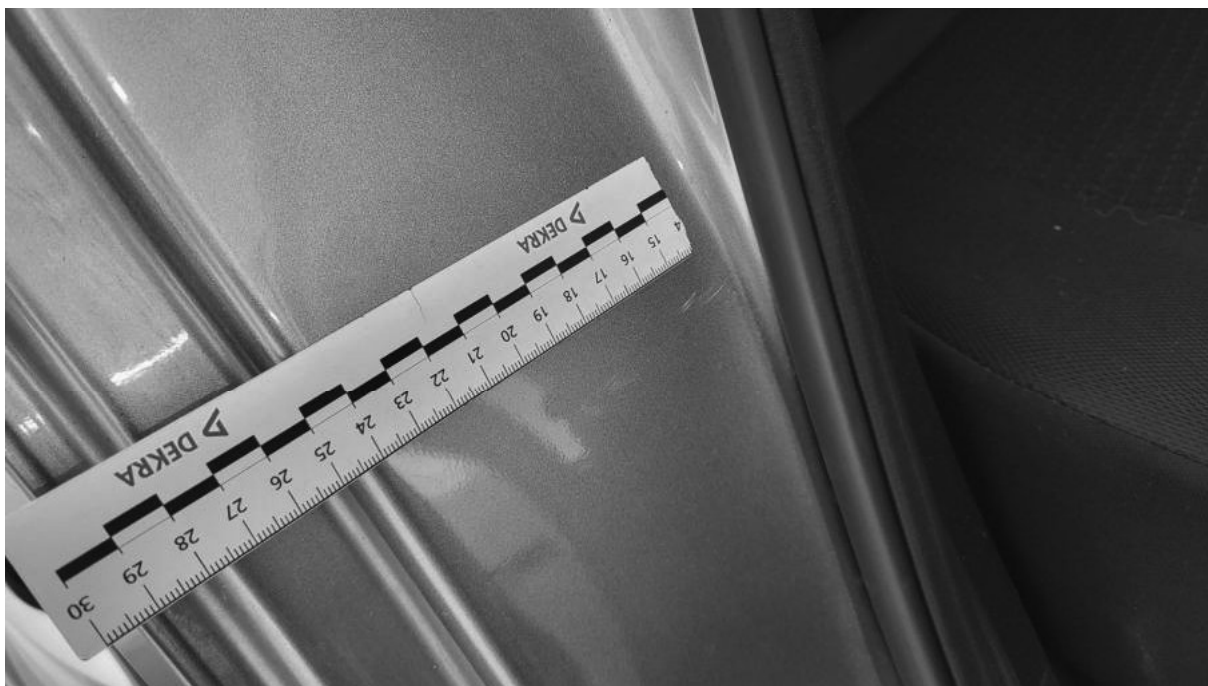
**Fot. 51**

| Poz. | Nazwa pozycji | Opis uszkodzeń | Kwalifik. | Naprawa [rbg] |
|---|---|---|---|---|
| 7 | Błotnik tylny R | wgniecenie, zarysowanie | NA | 0.5 |

Błotnik tylny P / Ściana boczna P - Rysa/odprysk 1

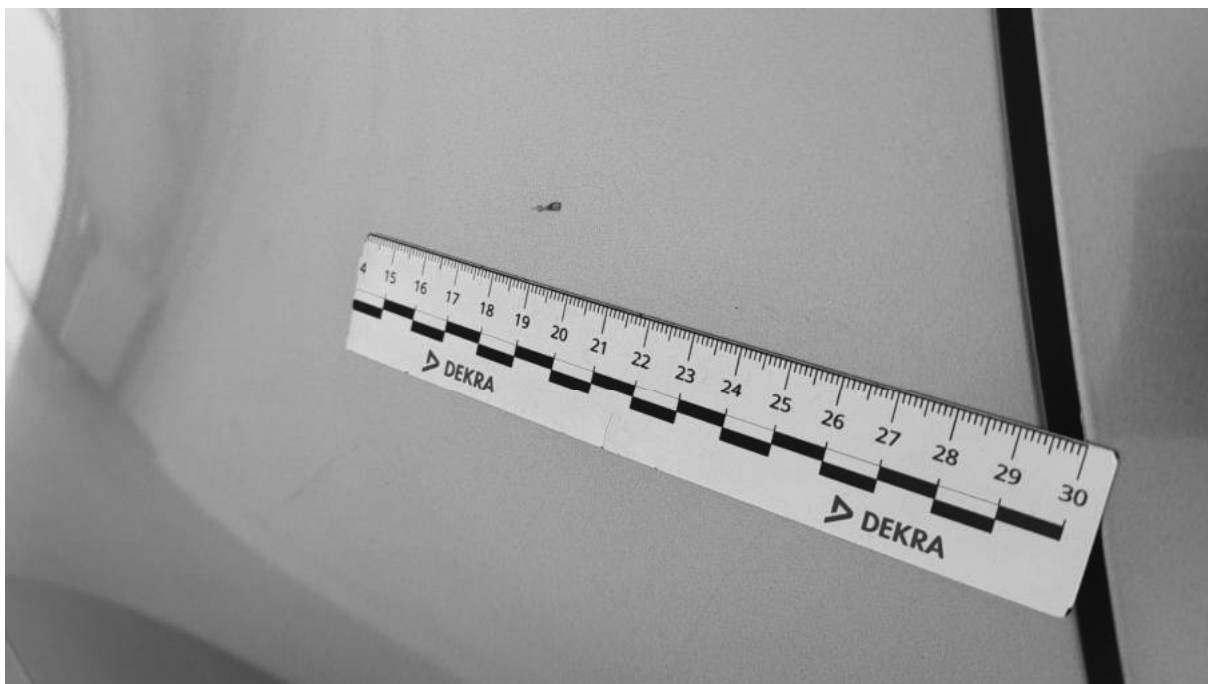
**Fot. 52**

Błotnik tylny P / Ściana boczna P - Rysa/odprysk 2

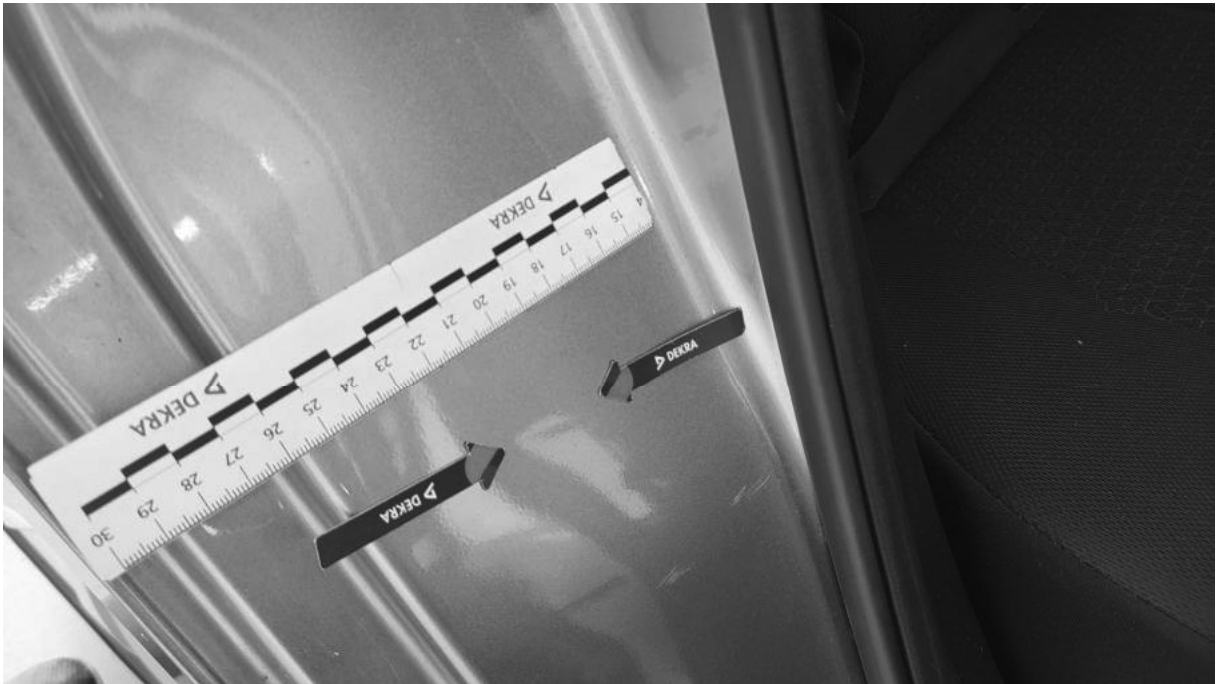
**Fot. 53**

Błotnik tylny P / Ściana boczna P - Wgniecenie/odkształcenie 1

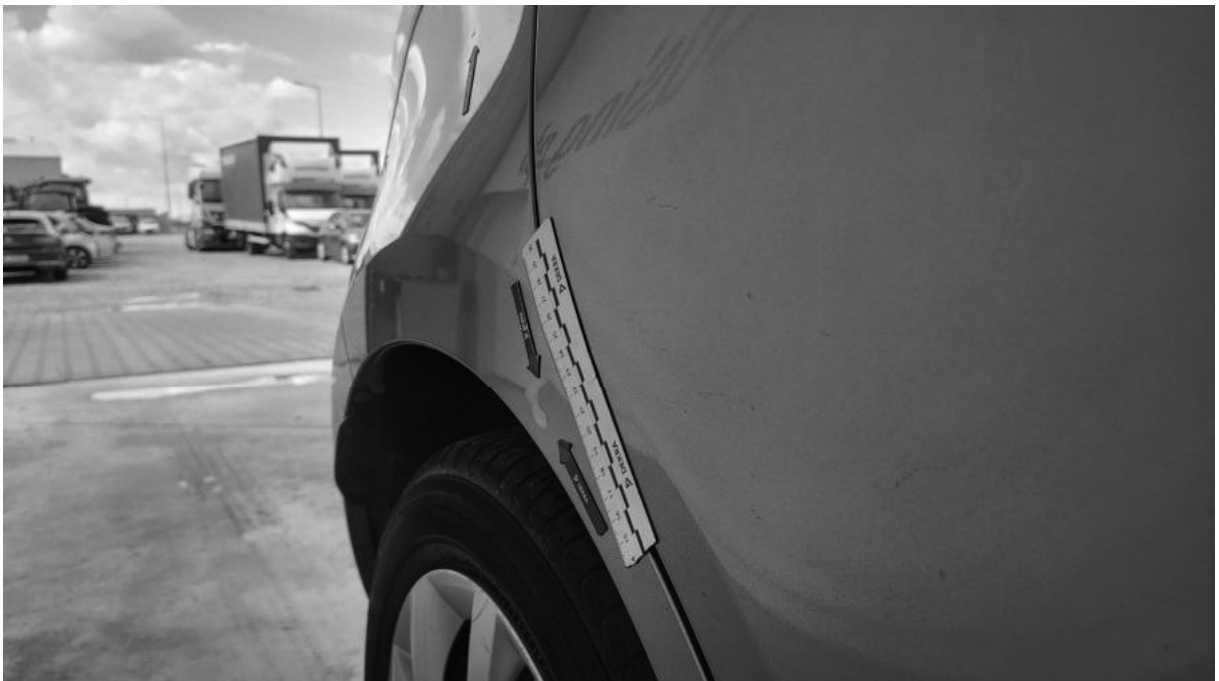
**Fot. 54**

Błotnik tylny P / Ściana boczna P - Wgniecenie/odkształcenie 2

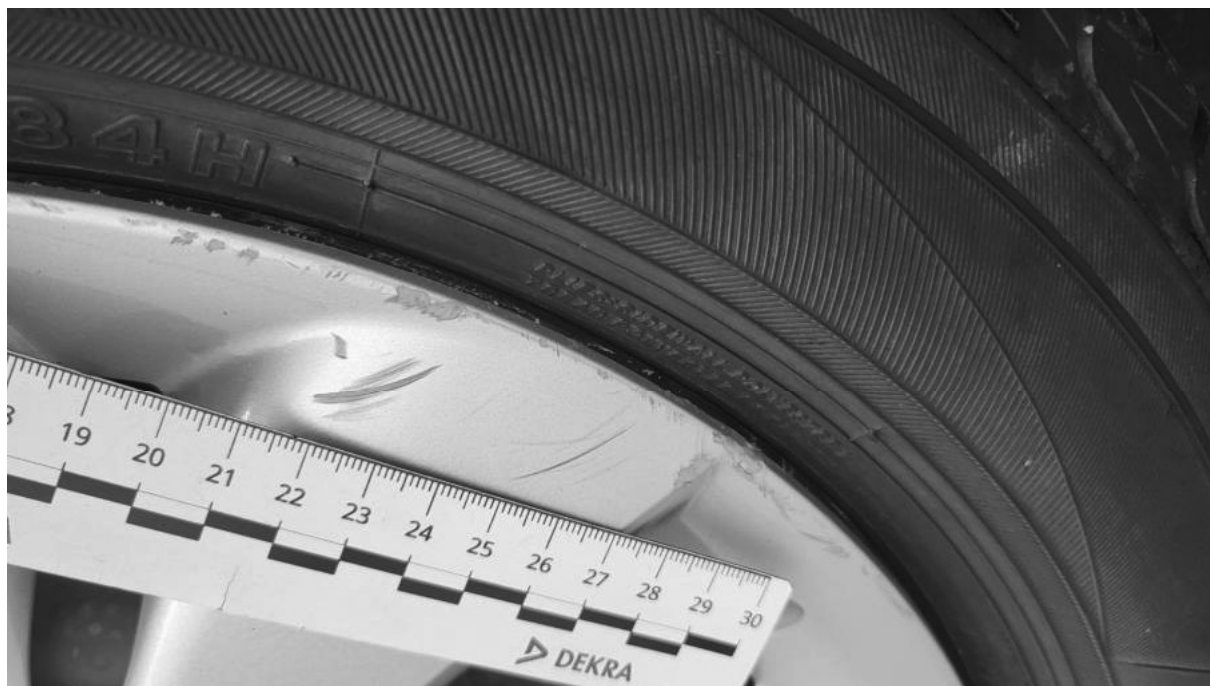
**Fot. 55**

| Poz. | Nazwa pozycji | Opis uszkodzeń | Kwalifik. | Naprawa [rbg] |
|---|---|---|---|---|
| 17 | Kołpak koła tył R | zarysowanie | | |

Kołpak tylny P - Rysa/odprysk 1

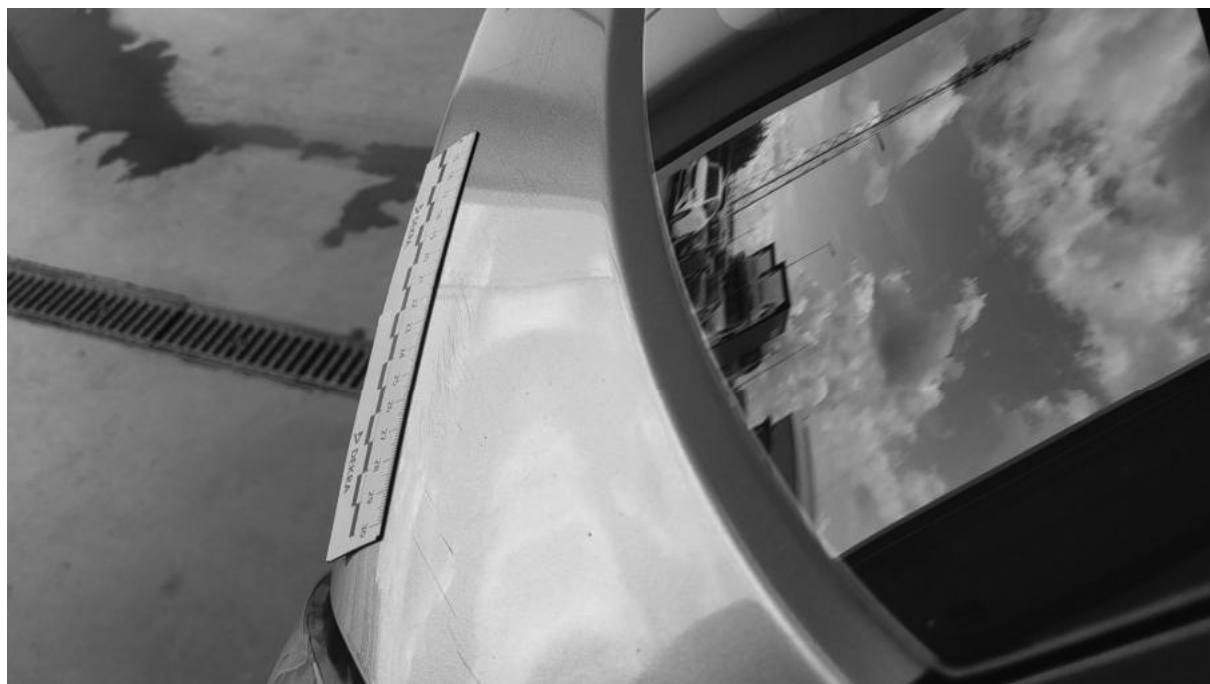
**Fot. 56**

| Poz. | Nazwa pozycji | Opis uszkodzeń | Kwalifik. | Naprawa [rbg] |
|---|---|---|---|---|
| 8 | Pokrywa tylna | grafika reklamowa, zarysowanie | NA | |

Pokrywy bagażnika - Rysa/odprysk 1

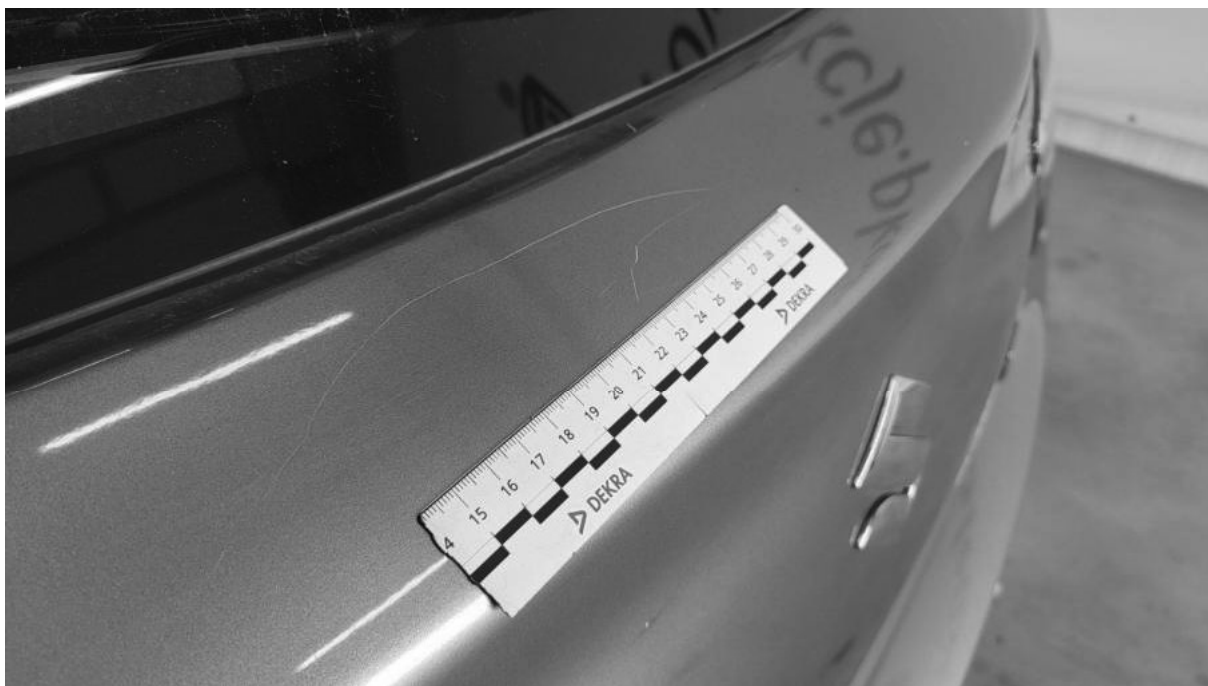
**Fot. 57**

Pokrywy bagażnika - Rysa/odprysk 2

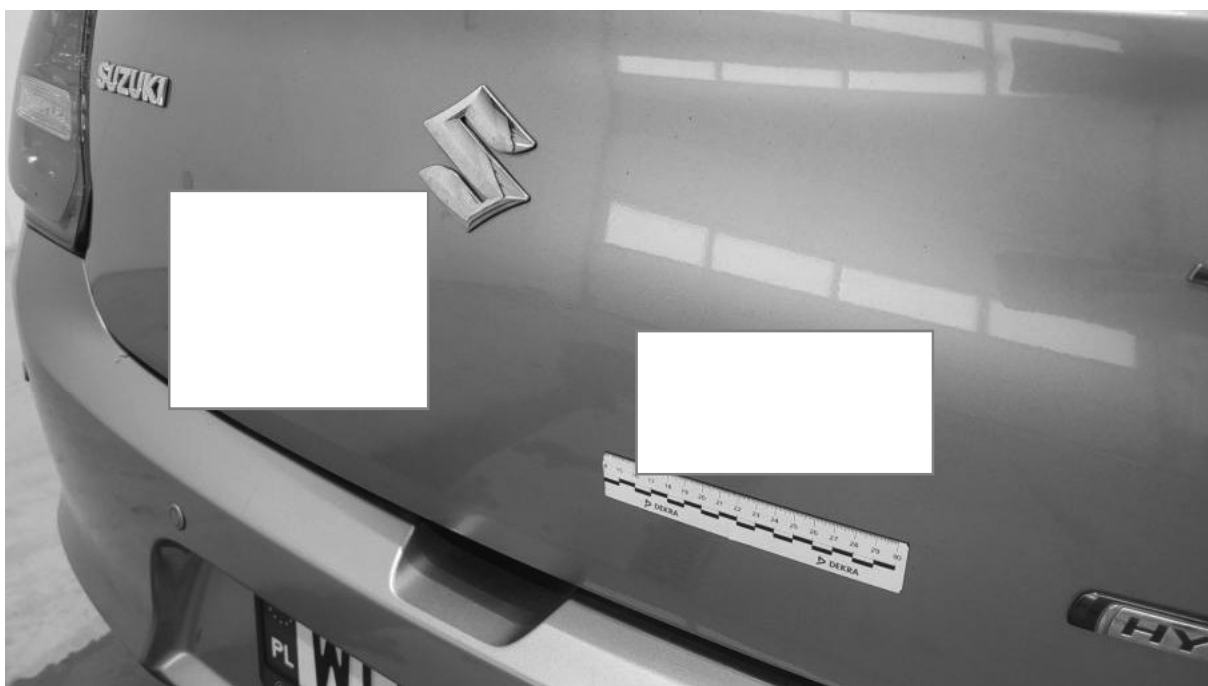
**Fot. 58**

Pokrywy bagażnika - Inne 1

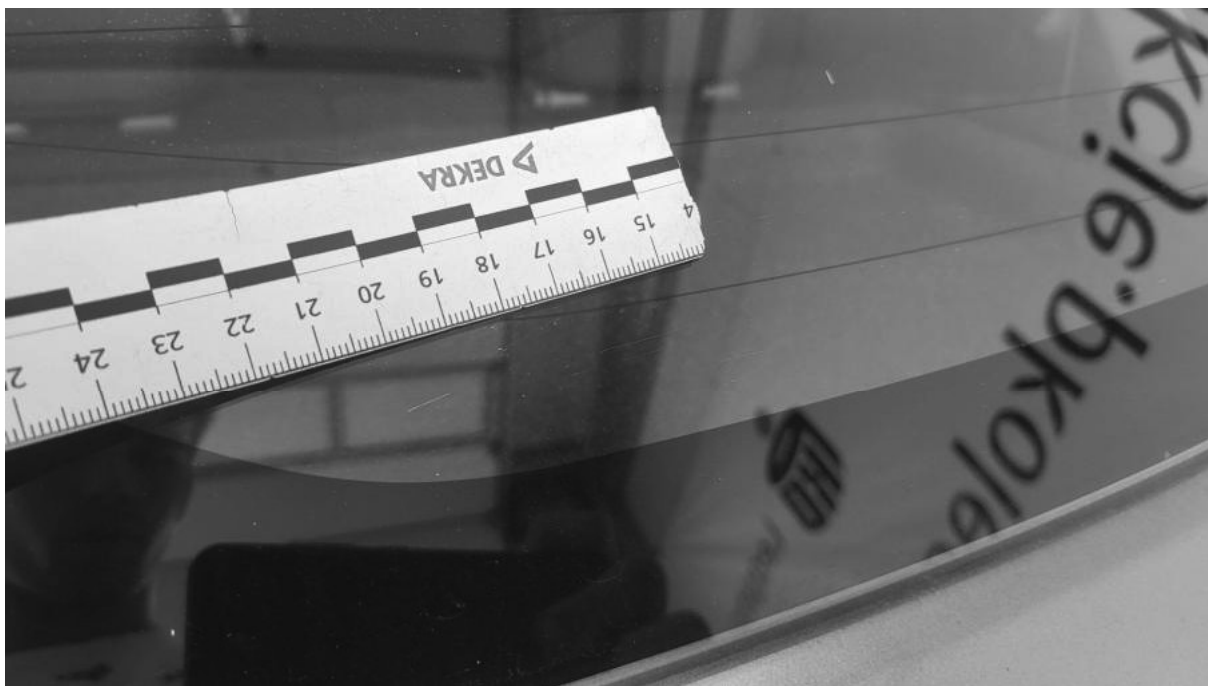
**Fot. 59**

| Poz. | Nazwa pozycji | Opis uszkodzeń | Kwalifik. | Naprawa [rbg] |
|---|---|---|---|---|
| 14 | Szyba tylna ogrzewana/barwiona | zarysowanie | | |

Szyba tylna - Rysa/odprysk 1

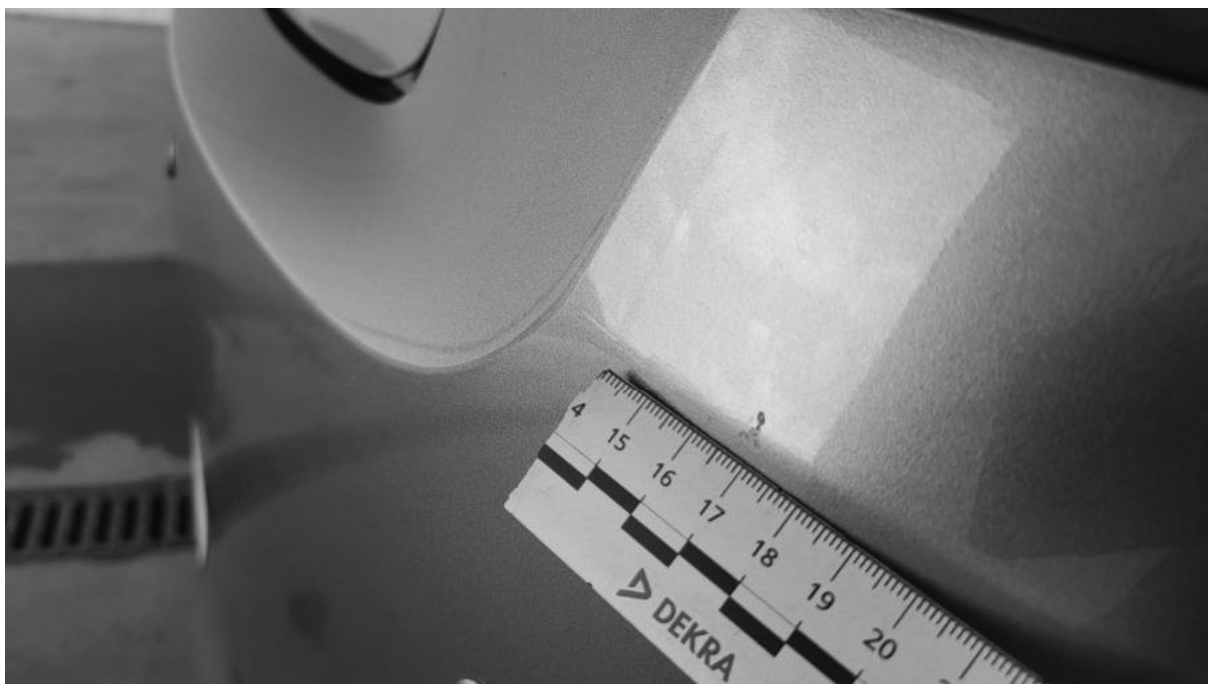
**Fot. 60**

| Poz. | Nazwa pozycji | Opis uszkodzeń | Kwalifik. | Naprawa [rbg] |
|---|---|---|---|---|
| 13 | Okladzina zderzaka tylnego | rysa/odprysk | | |

Zderzak tylny - Rysa/odprysk 1

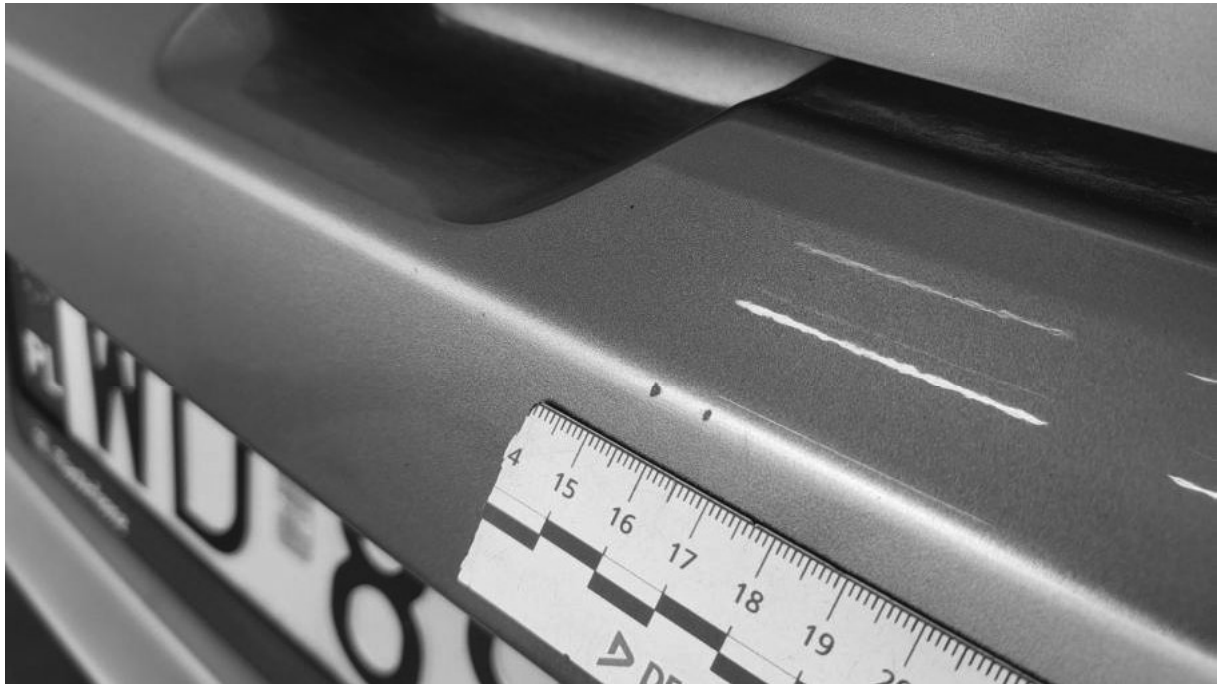
**Fot. 61**

Zderzak tylny - Rysa/odprysk 2

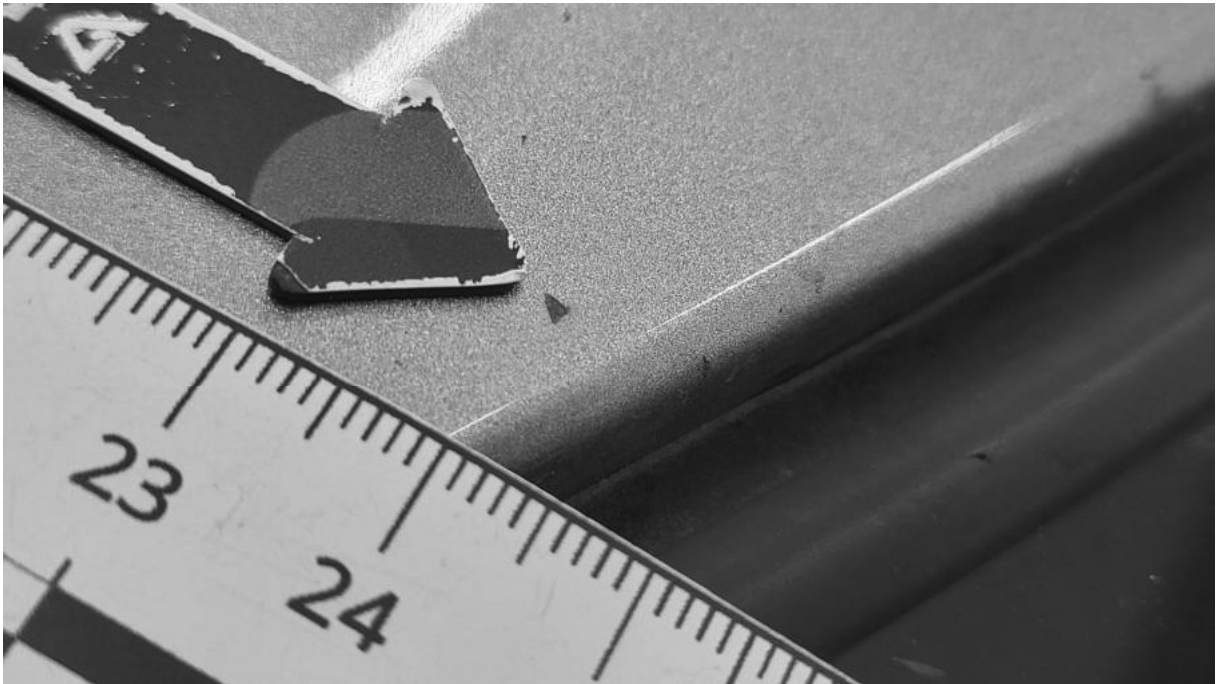
**Fot. 63**

| Poz. | Nazwa pozycji | Opis uszkodzeń | Kwalifik. | Naprawa [rbg] |
|---|---|---|---|---|
| 4 | Dach | ślady korozji | NA | 0.5 |

Dach - Inne 1

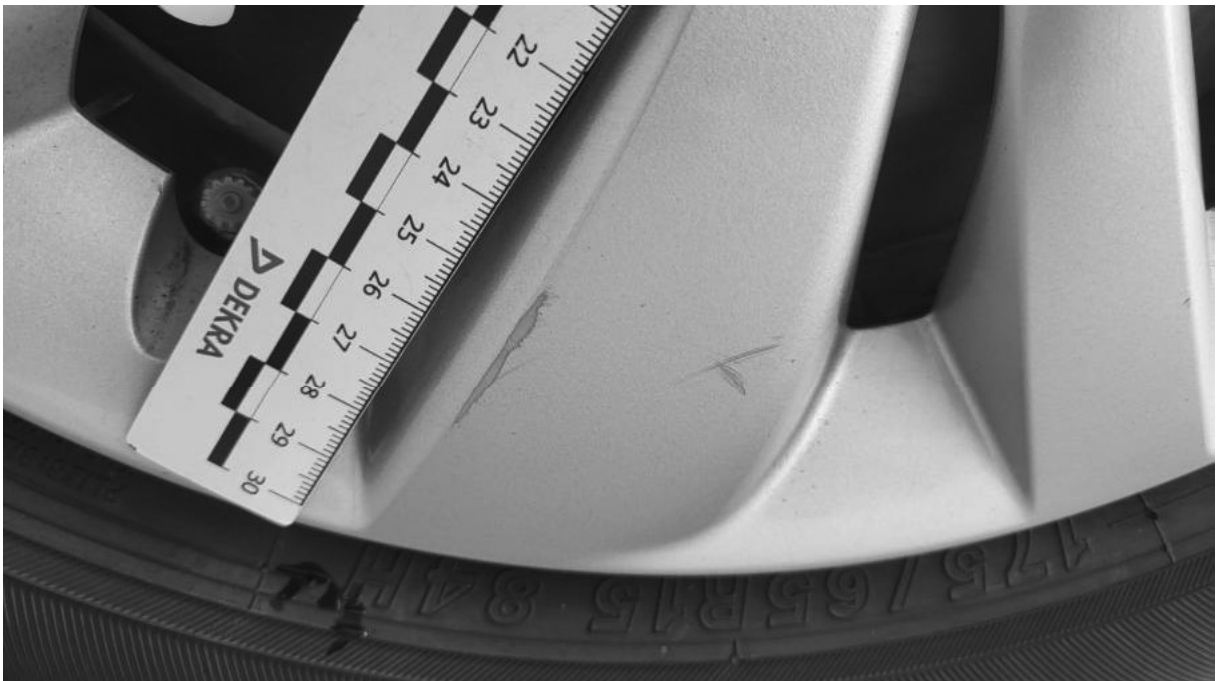
**Fot. 64**

| Poz. | Nazwa pozycji | Opis uszkodzeń | Kwalifik. | Naprawa [rbg] |
|---|---|---|---|---|
| 16 | Kołpak koła tył L | zarysowanie | | |

Kołpak tylny L - Rysa/odprysk 1

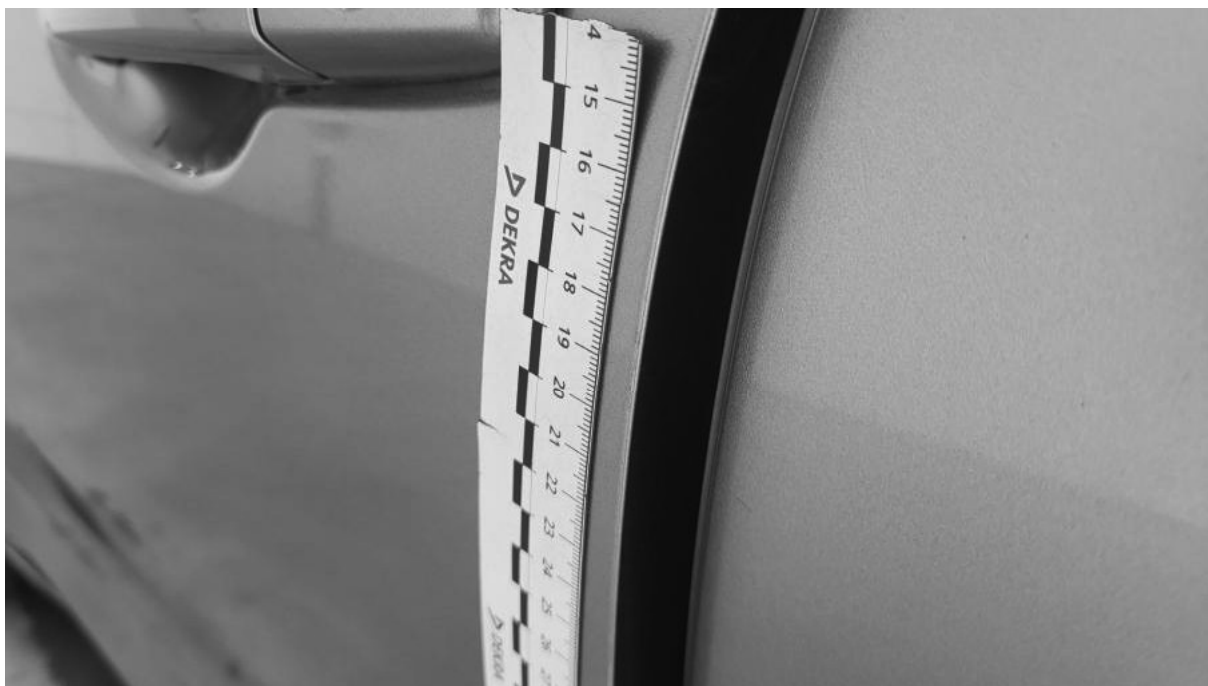
**Fot. 65**

| Poz. | Nazwa pozycji | Opis uszkodzeń | Kwalifik. | Naprawa [rbg] |
|---|---|---|---|---|
| 9 | Drzwi przednie (nieuzbrojone) L | rysa/odprysk | | |

Drzwi przed L - Rysa/odprysk 1

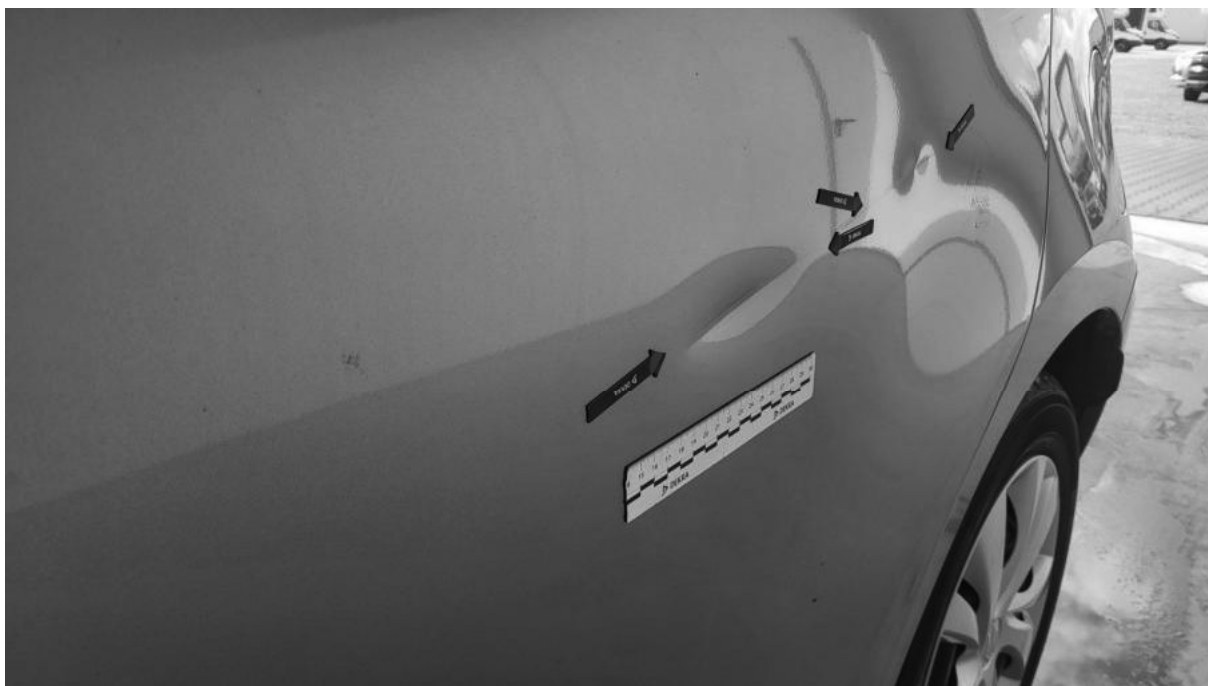
**Fot. 69**

| Poz. | Nazwa pozycji | Opis uszkodzeń | Kwalifik. | Naprawa [rbg] |
|---|---|---|---|---|
| 6 | Drzwi tylne (nieuzbrojone) L | ślady korozji, wgniecenie, zarysowanie | NA | 1.5 |

Drzwi tylne L - Wgniecenie/odkształcenie 1

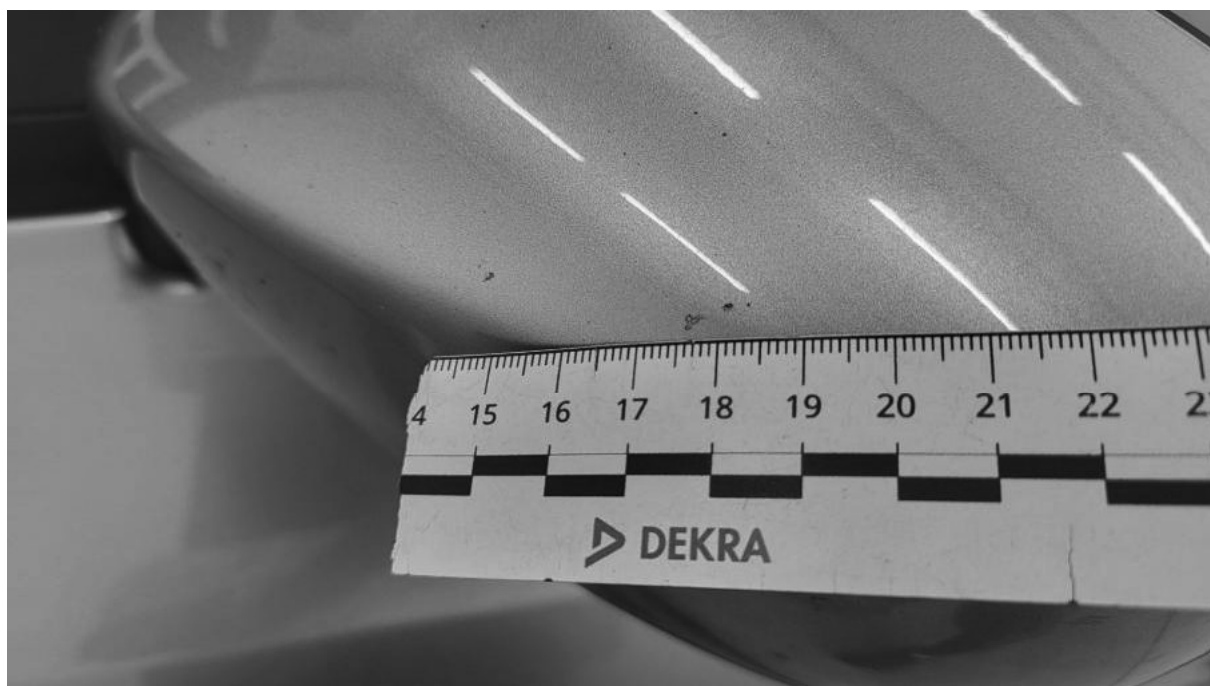
**Fot. 71**

| Poz. | Nazwa pozycji | Opis uszkodzeń | Kwalifik. | Naprawa [rbg] |
|---|---|---|---|---|
| 10 | Oslona lusterka zewnętrznego L | rysa/odprysk | | |

Lusterko zew L - Rysa/odprysk 1

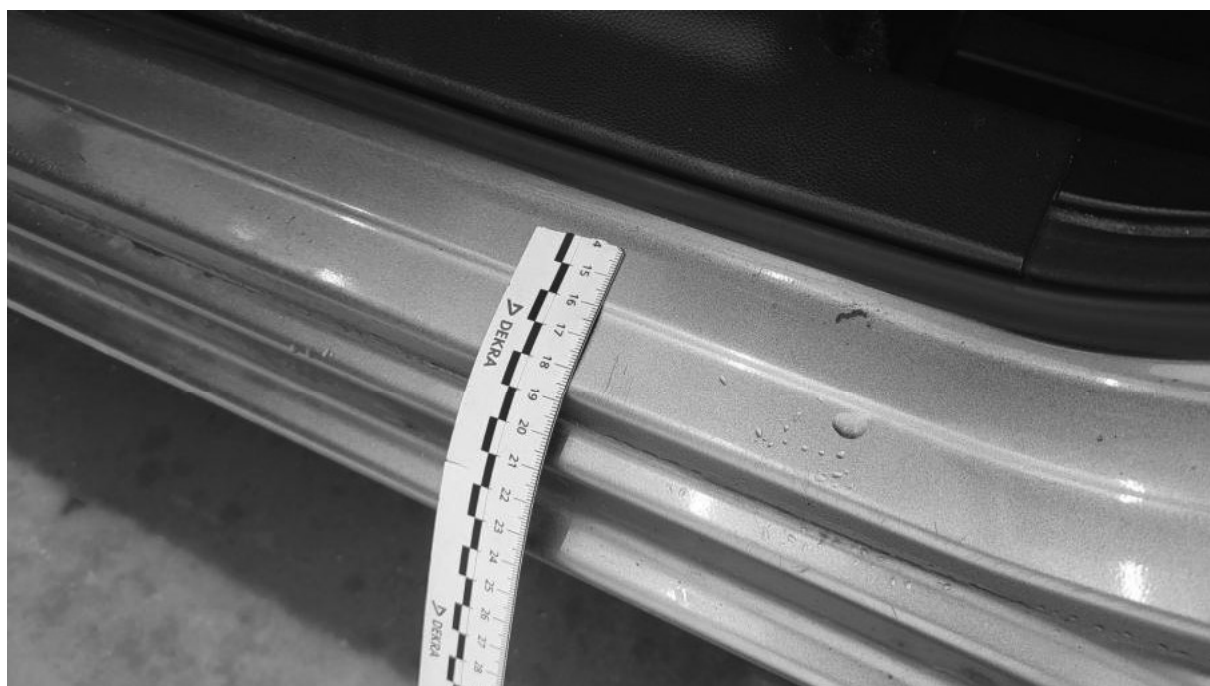
**Fot. 72**

| Poz. | Nazwa pozycji | Opis uszkodzeń | Kwalifik. | Naprawa [rbg] |
|---|---|---|---|---|
| 12 | Próg L | zarysowanie | | |

Próg L - Rysa/odprysk 1
