## Raport z oględzin pojazdu

| Numer raportu | 440347/8/26-9544 | Data raportu | 18-08-2026 |

| Marka, model | SUZUKI Swift 20-24 |
| Numer rejestracyjny | WD8937S |

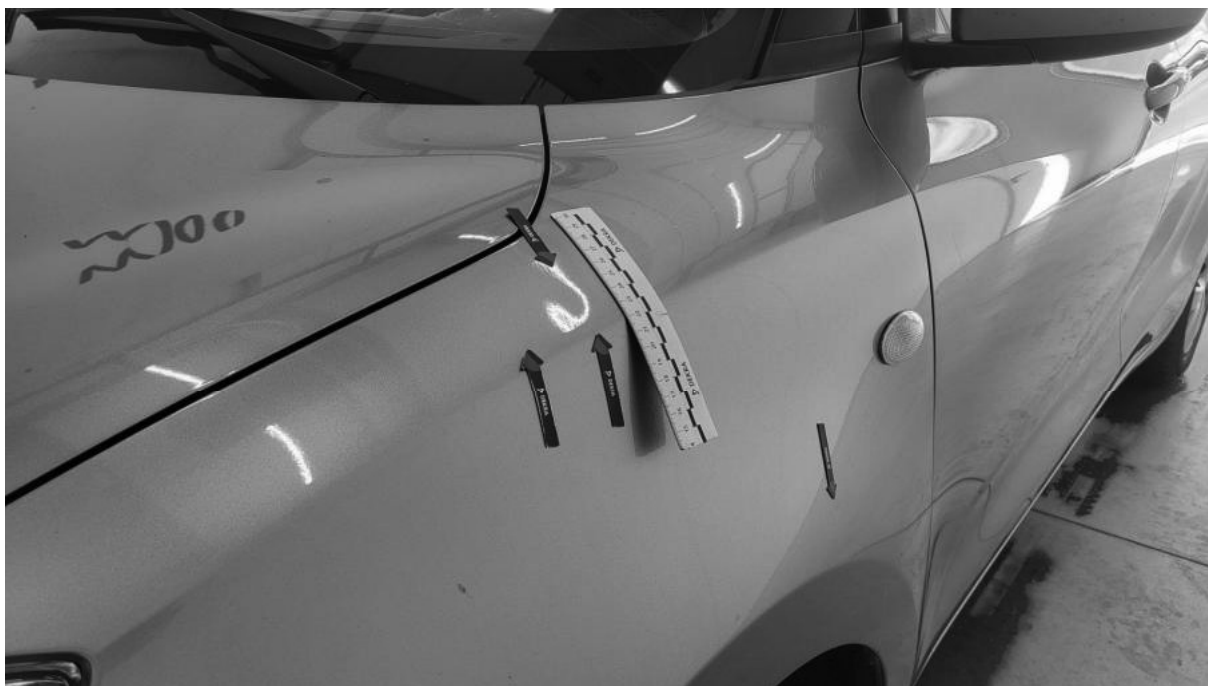
**Fot. 73**

Błotnik przedni L - Wgniecenie/odkształcenie 1
