## Raport z oględzin pojazdu

| Numer raportu | 09937/2/26-15201 | Data raportu | 20-02-2026 |

| Numer identyfikacyjny (VIN) | <b>VV1ZZZSK3PX050897</b> |
| Marka, model | VOLKSWAGEN Caddy Cargo ... |

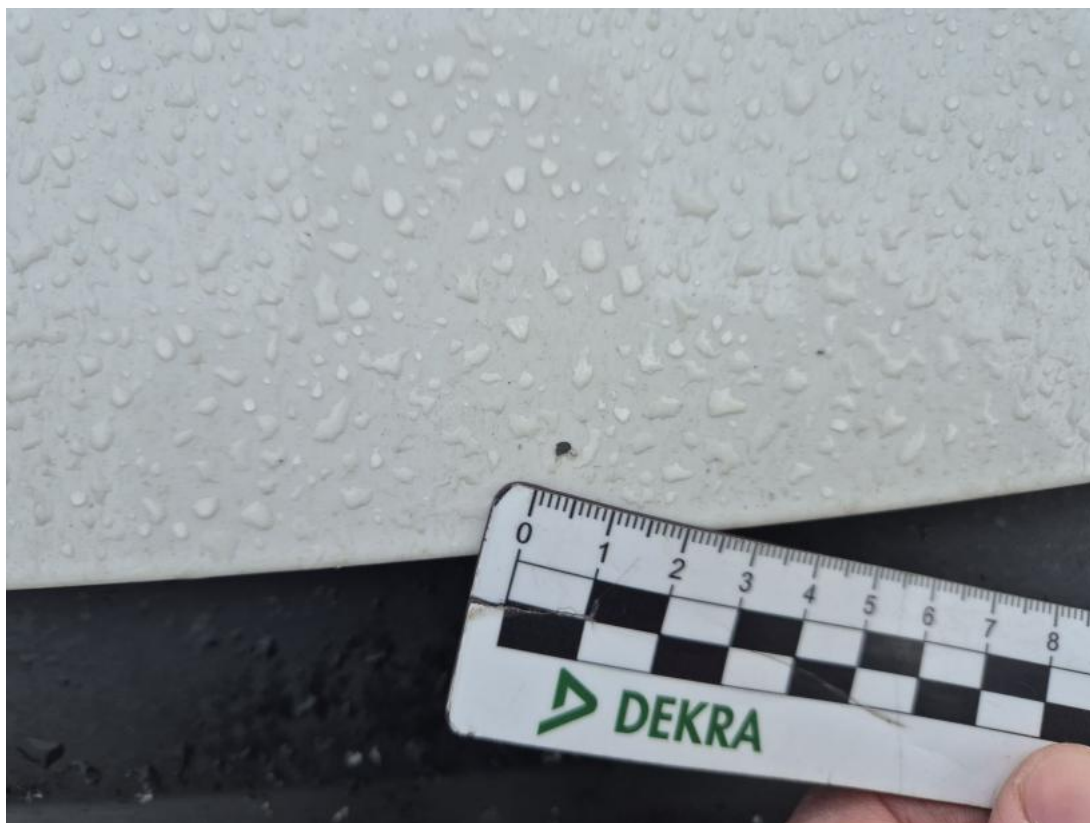
**Fot. 31**

| Poz. | Nazwa pozycji | Opis uszkodzeń | Kwalifik. | Naprawa<br>[rbg] |
|---|---|---|---|---|
| 2 | Pokrywa przednia | odpryski lakieru | | |

Pokrywa komory silnika - Rysa/odprysk 1

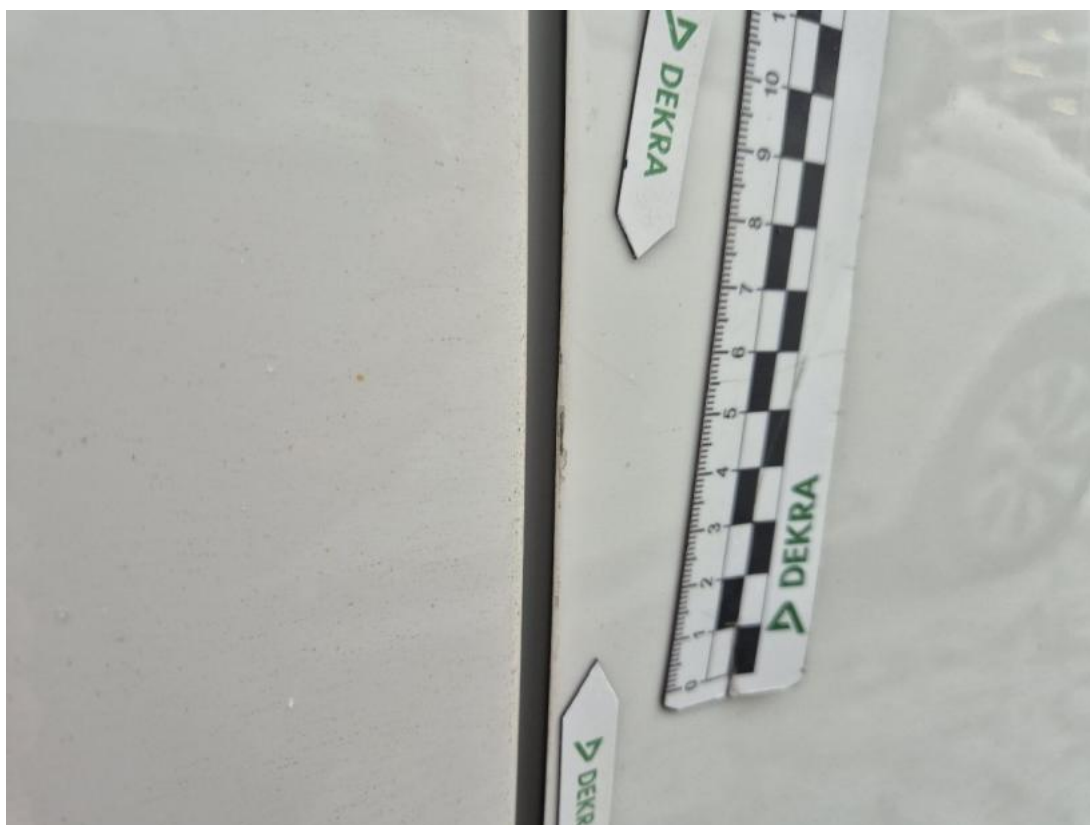
**Fot. 32**

Drzwi przednie P - Rysa/odprysk 1

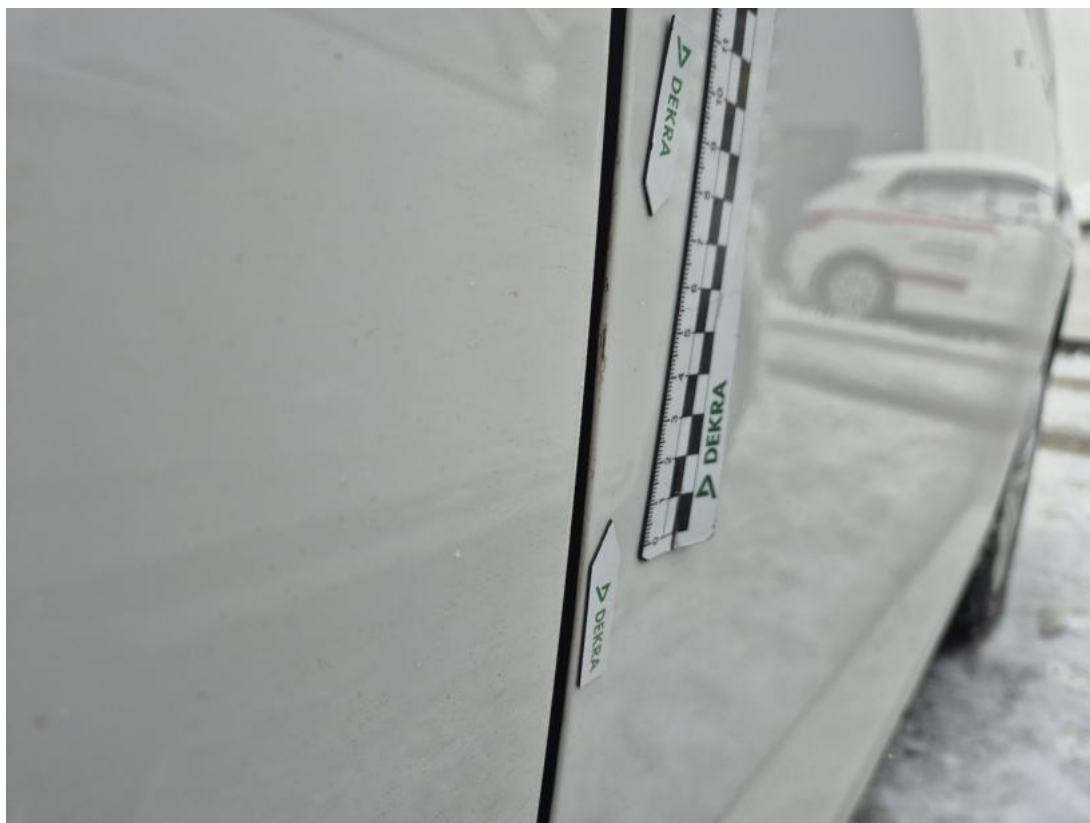
**Fot. 33**

| Poz. | Nazwa pozycji | Opis uszkodzeń | Kwalifik. | Naprawa<br>[rbg] |
|---|---|---|---|---|
| 1 | Drzwi przednie (nieuzbrojone) R | wgniecenie | NA | 1.2 |

Drzwi przednie P - Wgniecenie/odkształcenie 1
