## Raport z oględzin pojazdu

| Numer raportu | 220253/8/26-11401 | Data raportu | 28-08-2026 |

| Numer identyfikacyjny (VIN) | <b>WAUZZZF49JA232438</b> |
| Marka, model | AUDI A4 [8W] 15-19 |

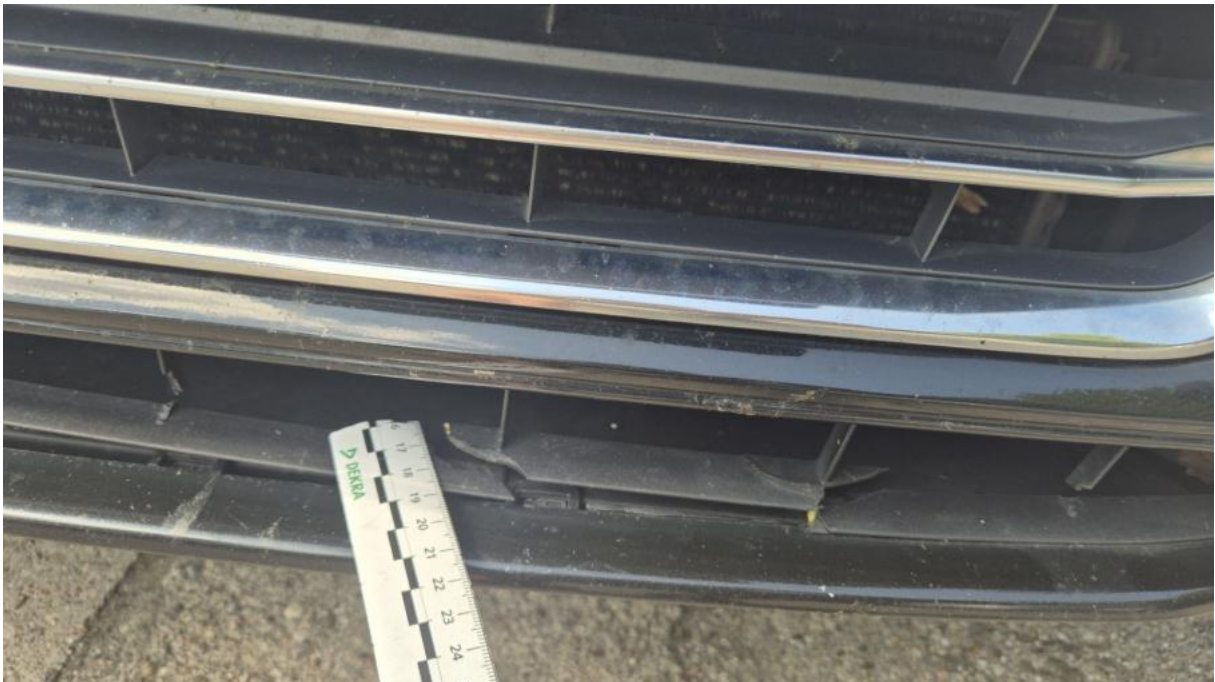
| Poz. | Nazwa pozycji | Opis uszkodzeń | Kwalifik. | Naprawa [rbg] |
|---|---|---|---|---|
| 1 | Krata wlotu powietrza, dolna | pęknięcie | WY | 0.2 |

**Fot. 38**  
Kratka zderzaka prz. - Pęknięcie/rozerwanie 1

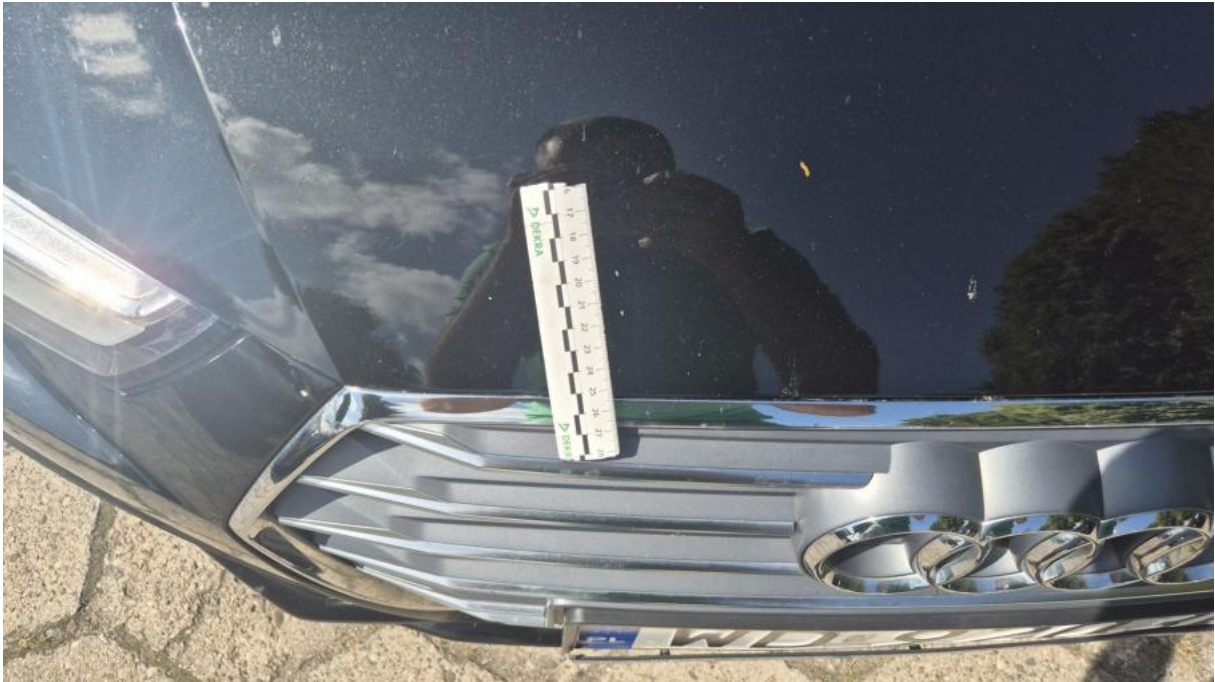
**Fot. 39**

| Poz. | Nazwa pozycji | Opis uszkodzeń | Kwalifik. | Naprawa [rbg] |
|---|---|---|---|---|
| 5 | Pokrywa przednia | rysa/odprysk | | |

Pokrywa komory silnika - Rysa/odprysk 1

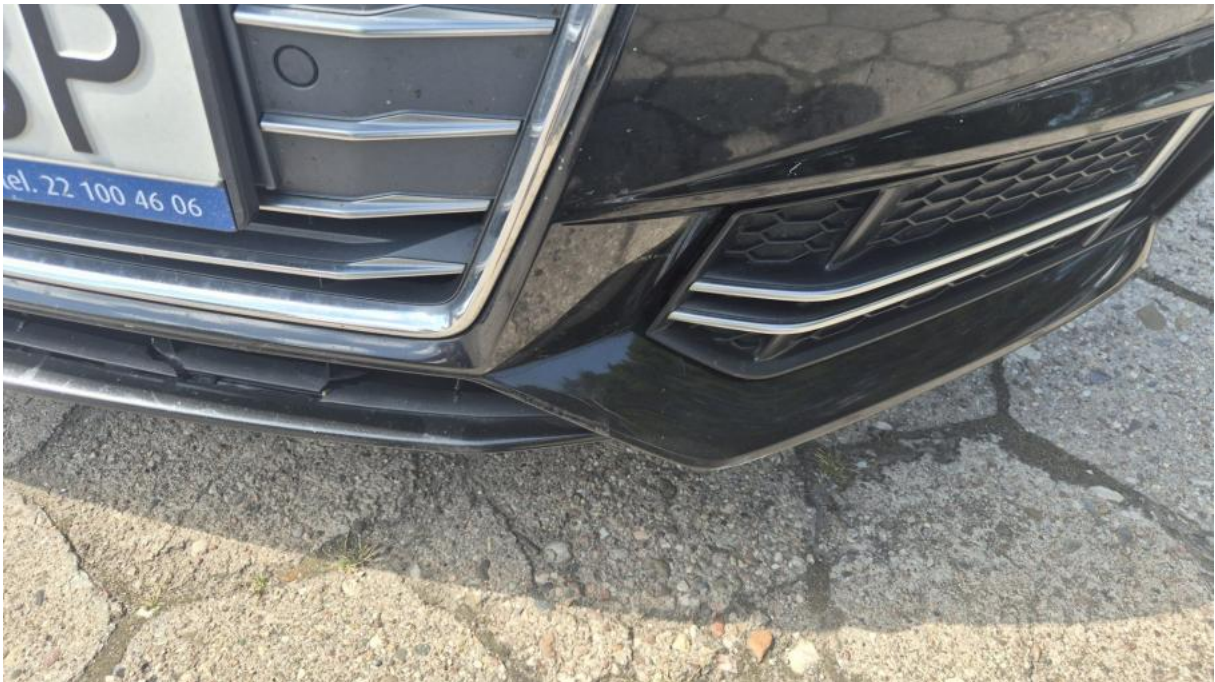
**Fot. 40**

| Poz. | Nazwa pozycji | Opis uszkodzeń | Kwalifik. | Naprawa [rbg] |
|---|---|---|---|---|
| 3 | Okładzina zderzaka przedniego | rysa/odprysk, wgniecenie/odkształcenie, pęknięcia powłoki lakierowej | NA | 1.3 |

Zderzak - zdjęcie poglądowe 1

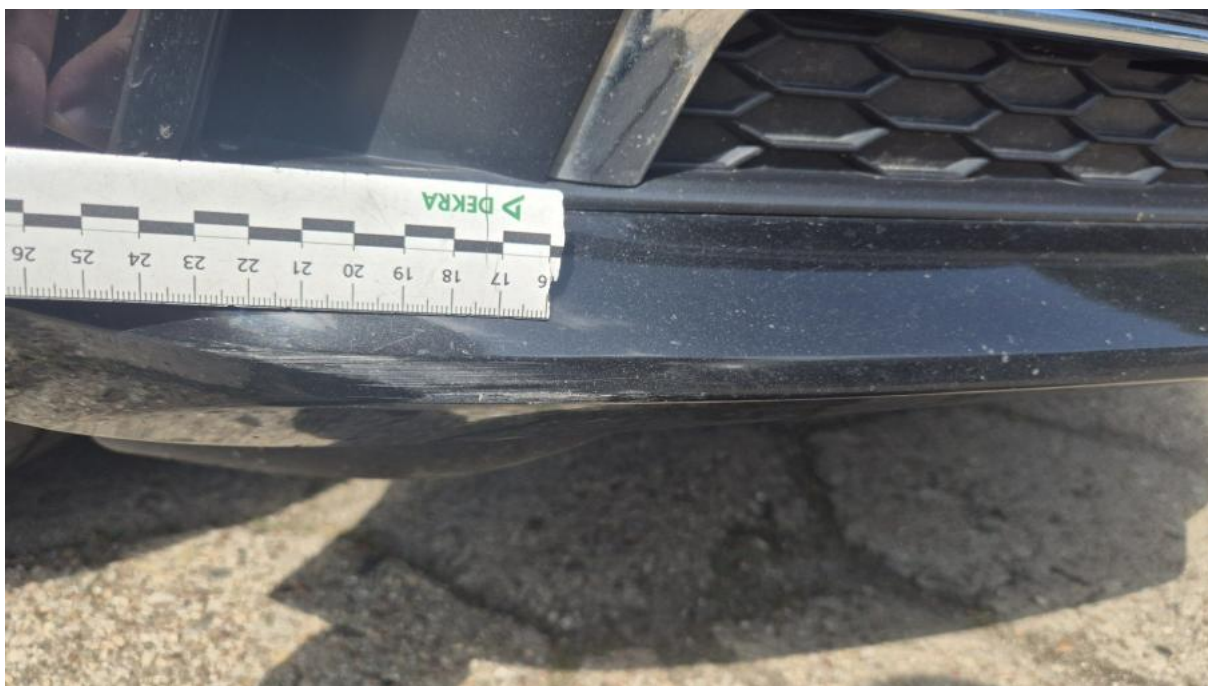
**Fot. 41**

Zderzak - Rysa/odprysk 1

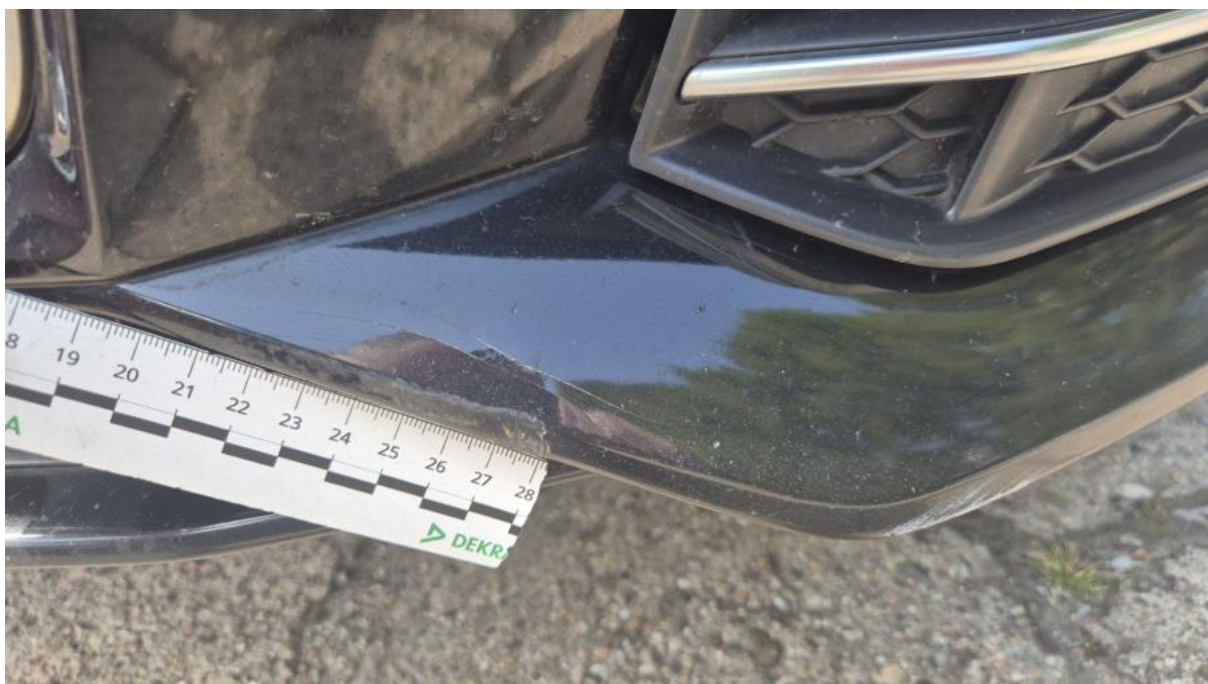
**Fot. 42**

Zderzak - Wgniecenie/odkształcenie 1

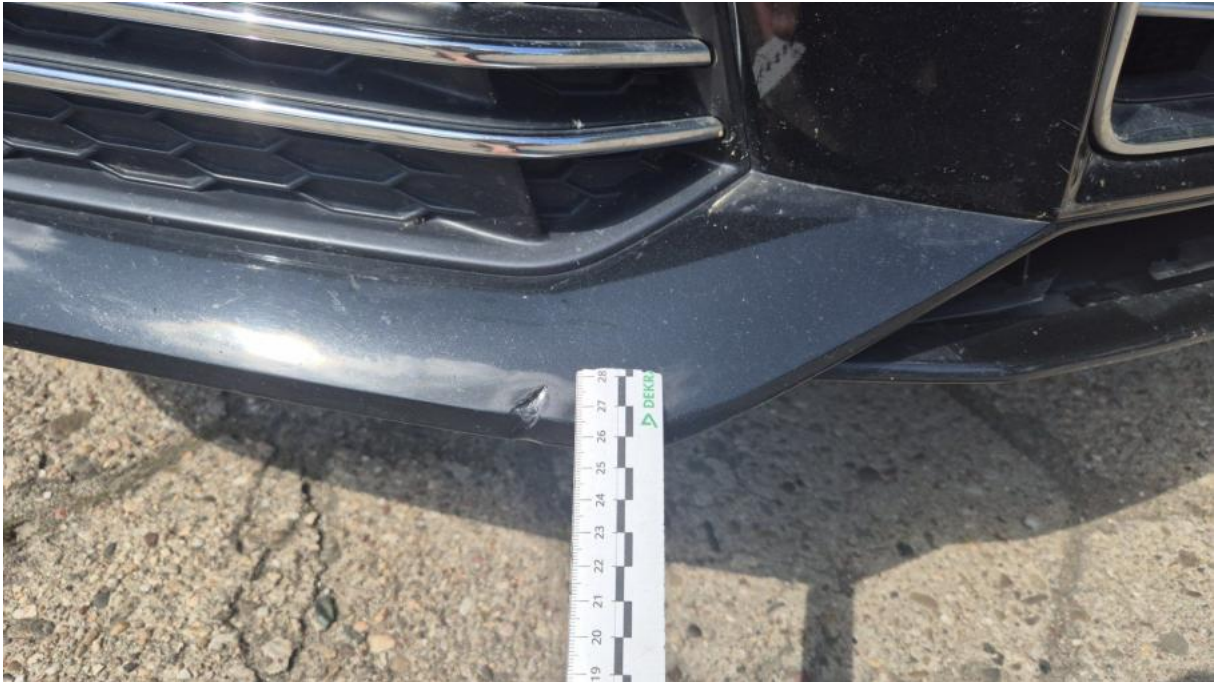
**Fot. 43**

Zderzak - Wgniecenie/odkształcenie 2

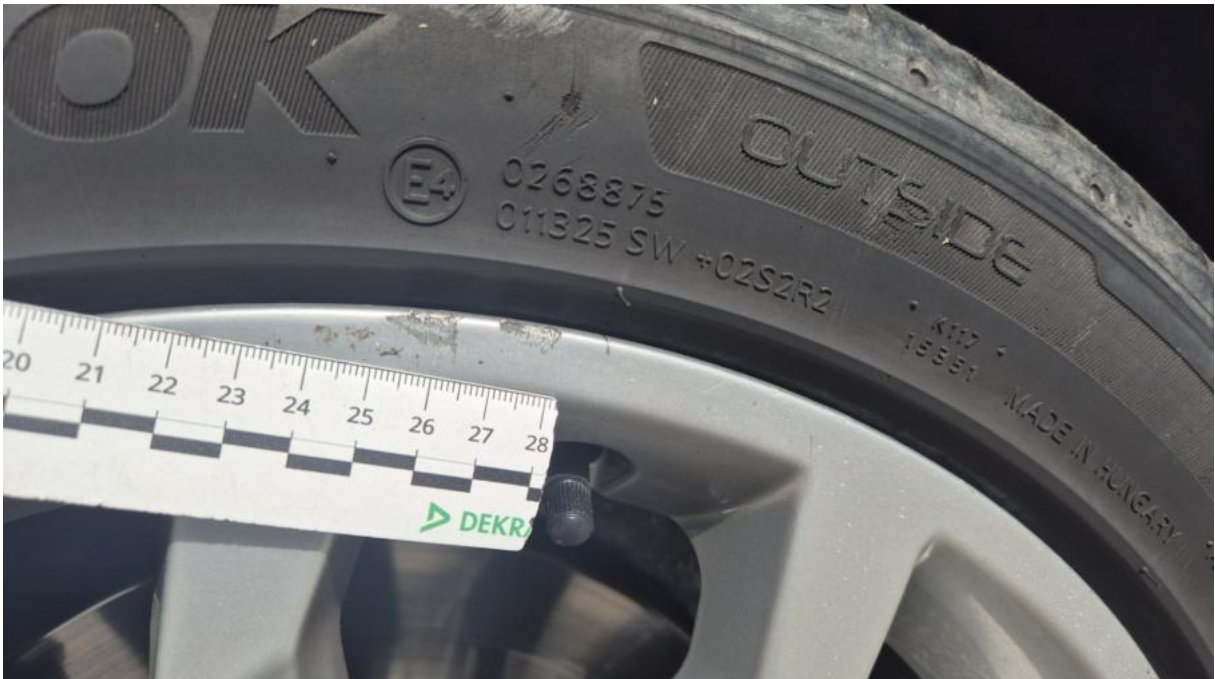
**Fot. 44**

| Poz. | Nazwa pozycji | Opis uszkodzeń | Kwalifik. | Naprawa [rbg] |
|---|---|---|---|---|
| 12 | Tarcza koła aluminiowa przód R | rysa/odprysk | | |

Felga aluminiowa przednia P - Rysa/odprysk 1

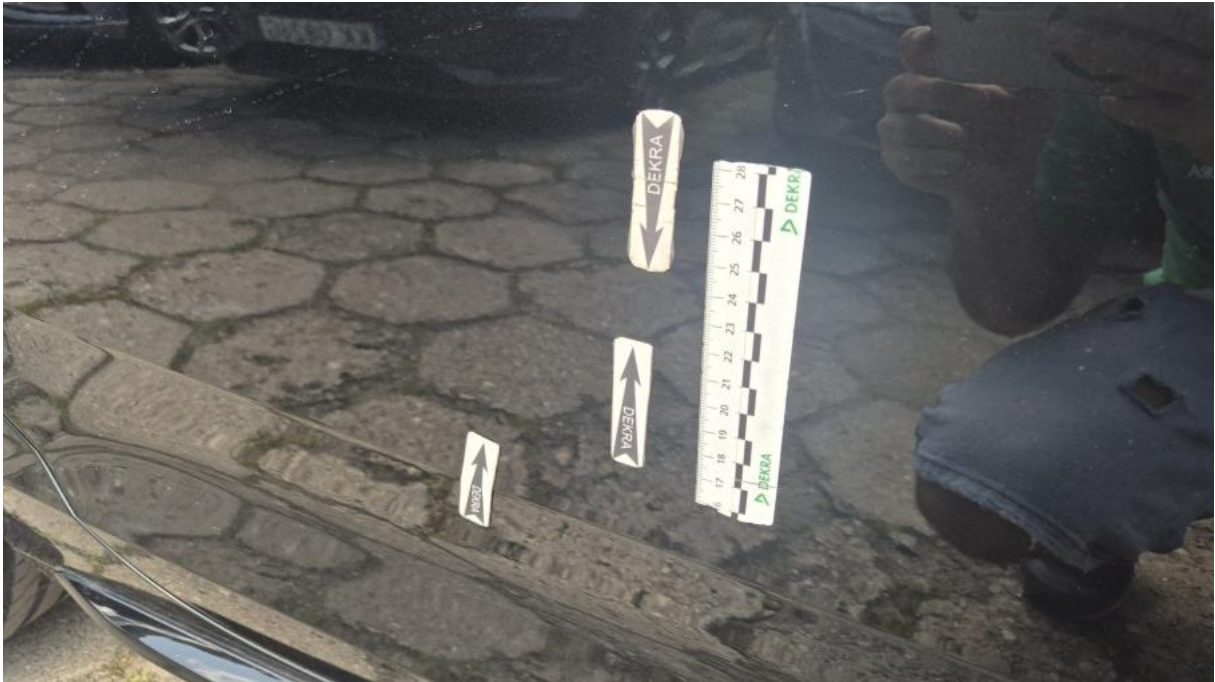
**Fot. 45**

| Poz. | Nazwa pozycji | Opis uszkodzeń | Kwalifik. | Naprawa [rbg] |
|---|---|---|---|---|
| 4 | Drzwi tylne (nieuzbrojone) R | rysa/odprysk, wgniecenie/odkształcenie | NA | 0.7 |

Drzwi tylne P - zdjęcie poglądowe 1

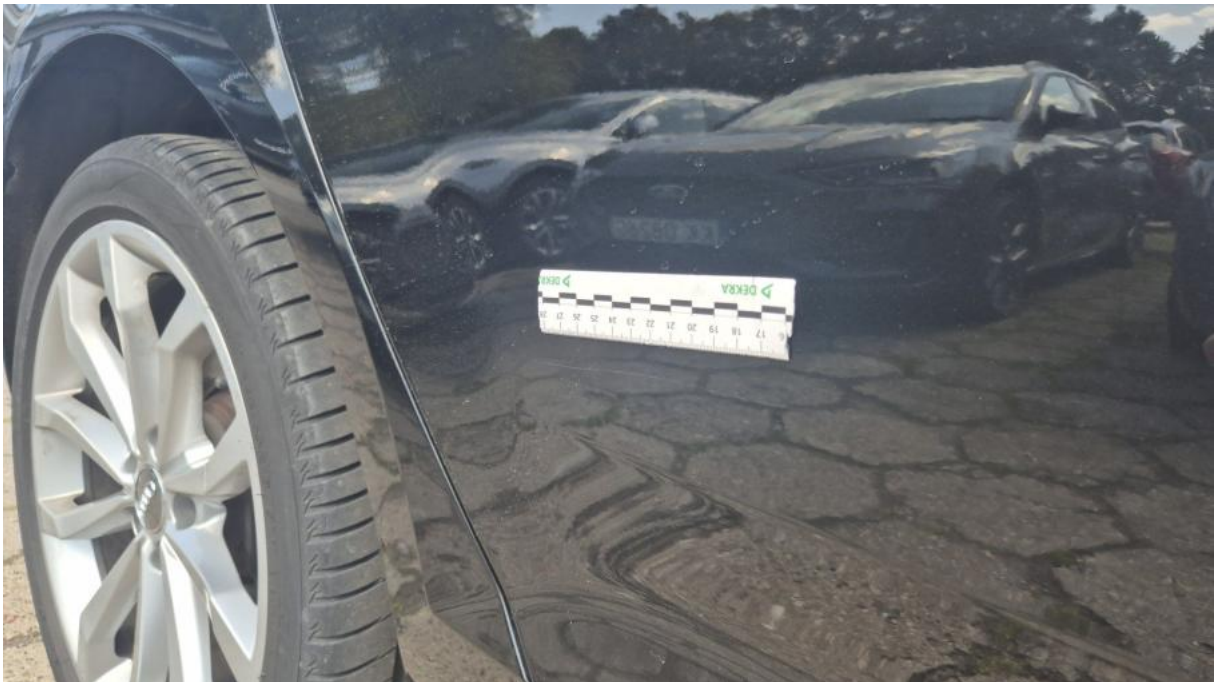
**Fot. 46**

Drzwi tylne P - Rysa/odprysk 1

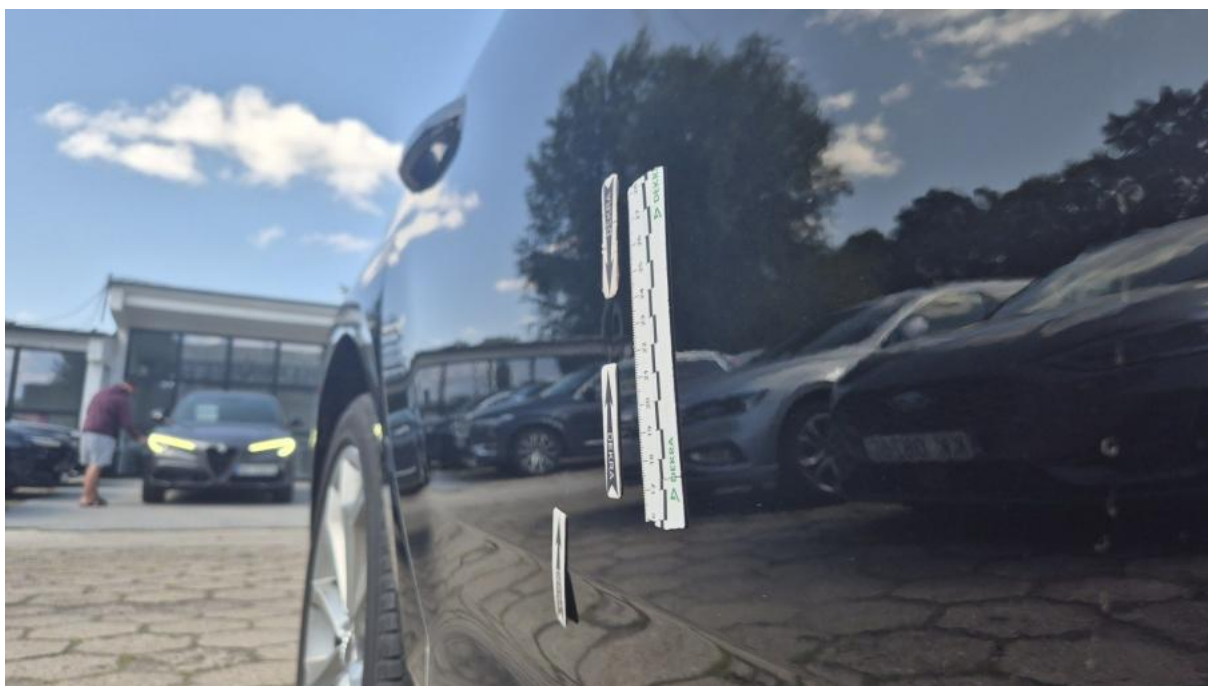
**Fot. 47**

Drzwi tylne P - Wgniecenie/odkształcenie 1

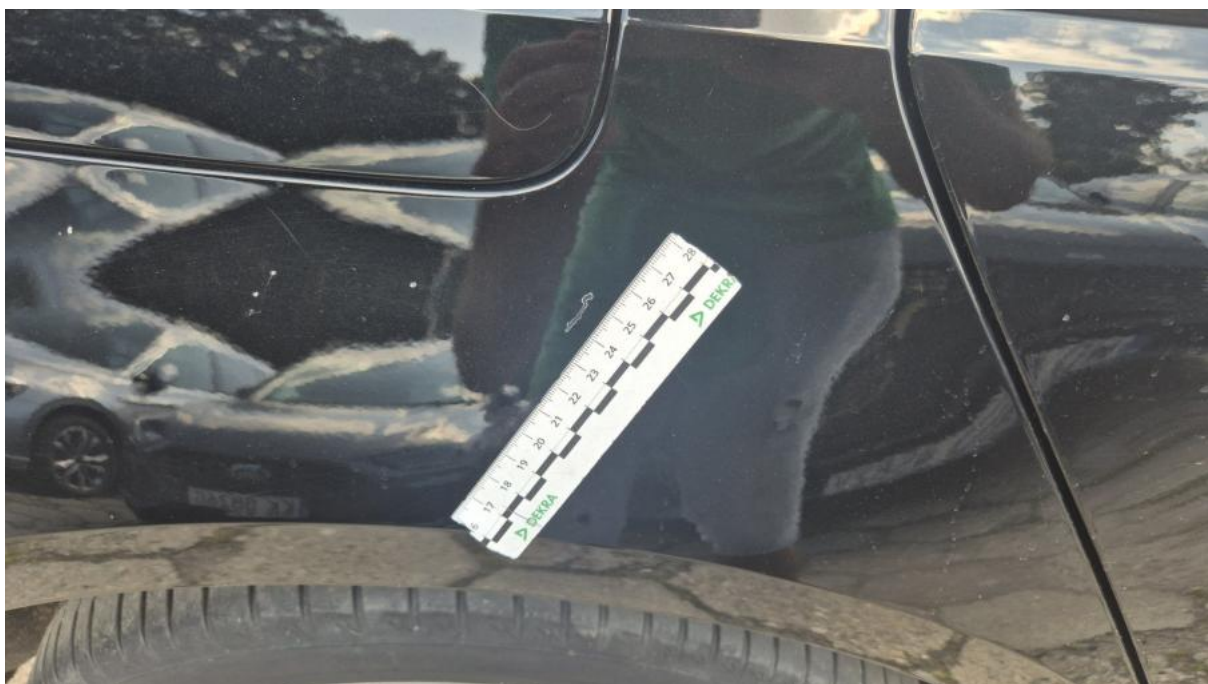
**Fot. 48**

| Poz. | Nazwa pozycji | Opis uszkodzeń | Kwalifik. | Naprawa [rbg] |
|---|---|---|---|---|
| 9 | Blotnik tylny R | rysa/odprysk, wgniecenie/odkształcenie | | |

Błotnik tylny P / Ściana boczna P - Rysa/odprysk 1

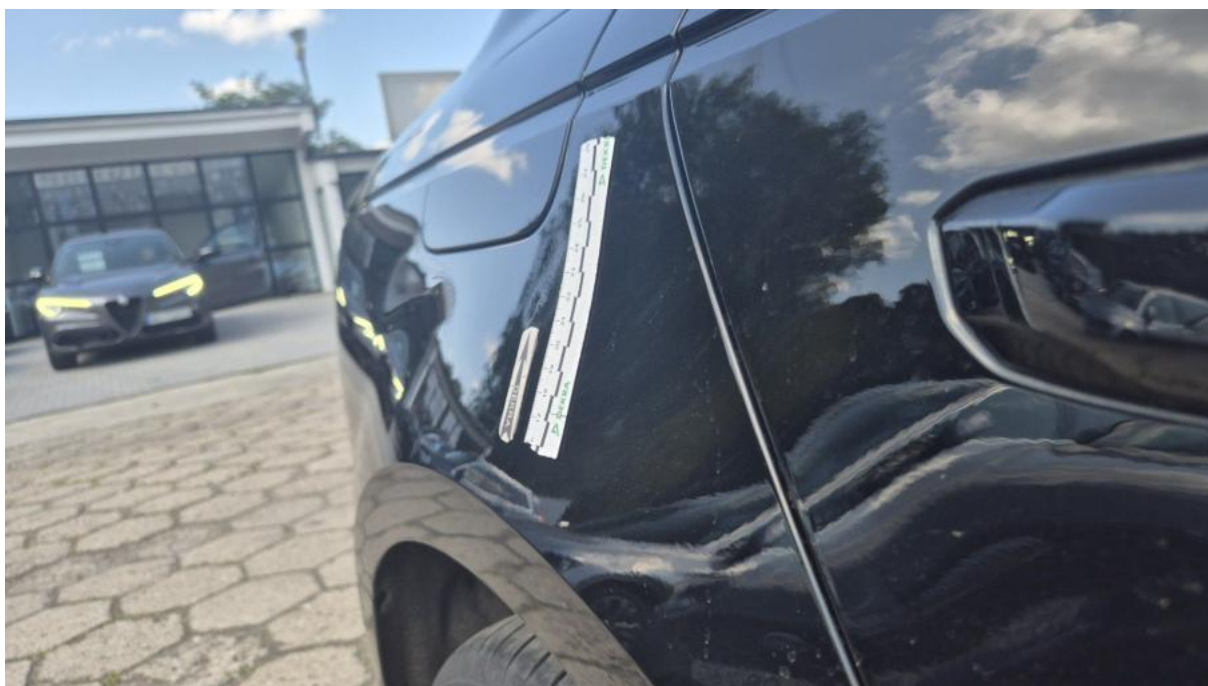
**Fot. 49**

Błotnik tylny P / Ściana boczna P - Wgniecenie/odkształcenie 1

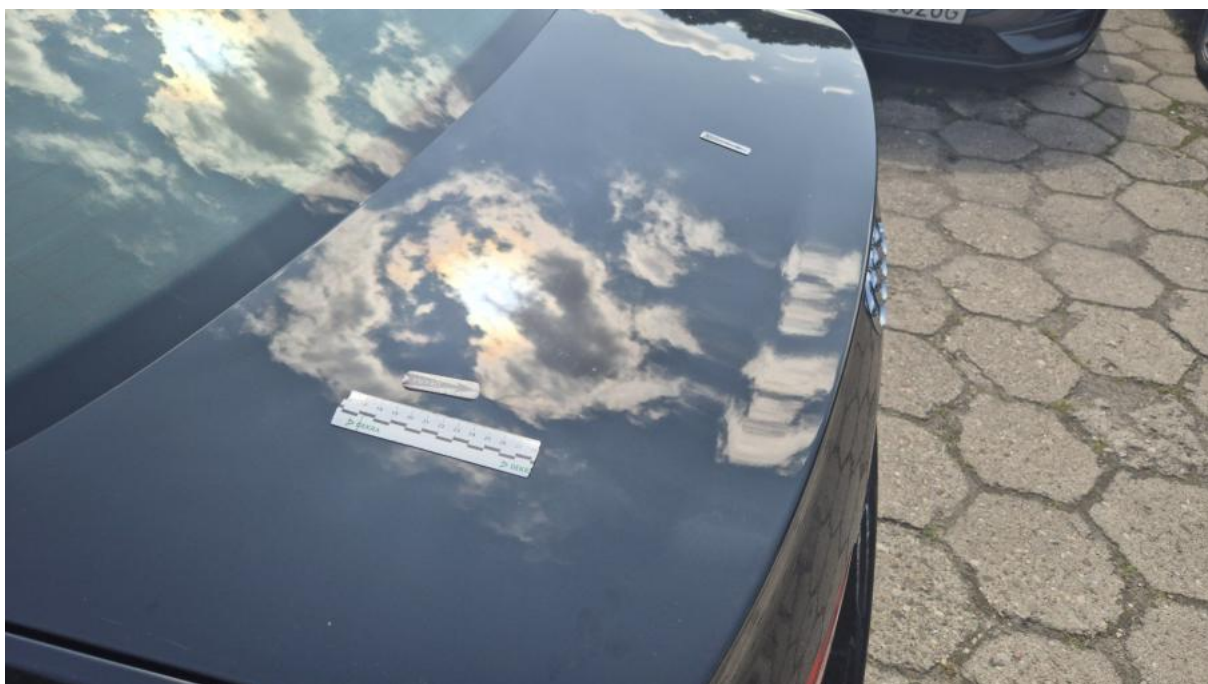
**Fot. 50**

| Poz. | Nazwa pozycji | Opis uszkodzeń | Kwalifik. | Naprawa [rbg] |
|---|---|---|---|---|
| 10 | Pokrywa tylna | wgniecenie/odkształcenie | | |

Pokrywy bagażnika - Wgniecenie/odkształcenie 1

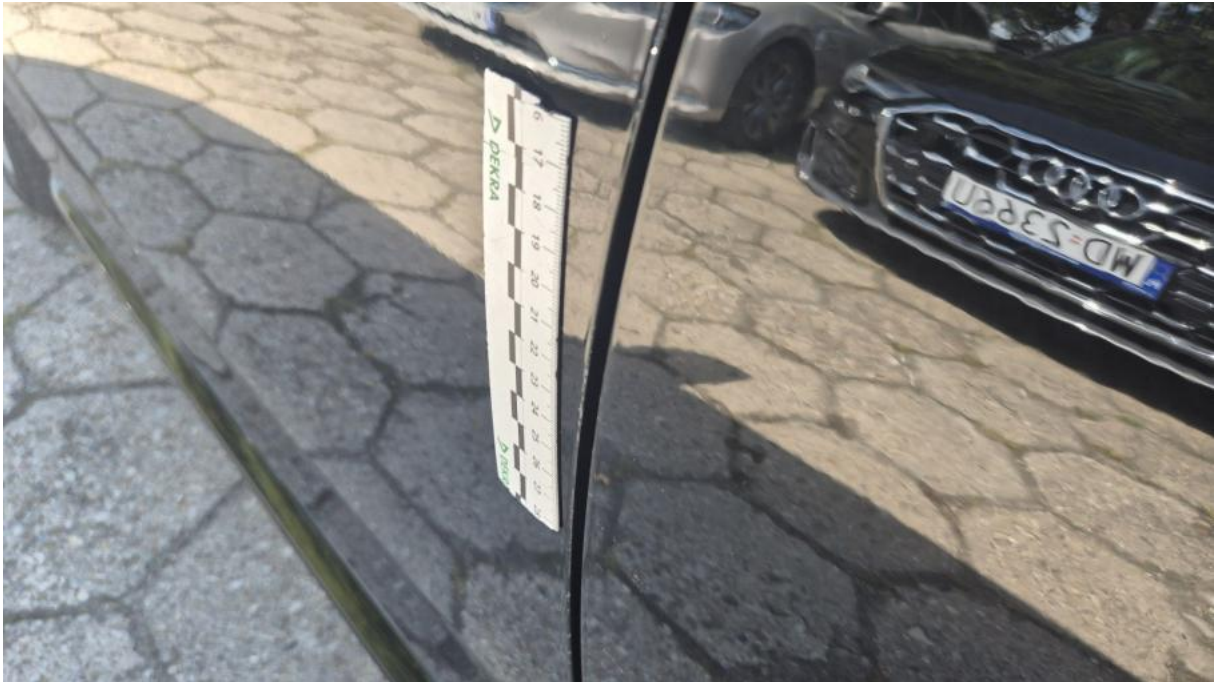
**Fot. 51**

| Poz. | Nazwa pozycji | Opis uszkodzeń | Kwalifik. | Naprawa [rbg] |
|---|---|---|---|---|
| 6 | Drzwi przednie (nieuzbrojone) L | rysa/odprysk, wgniecenie/odkształcenie | | |

Drzwi przed L - Rysa/odprysk 1

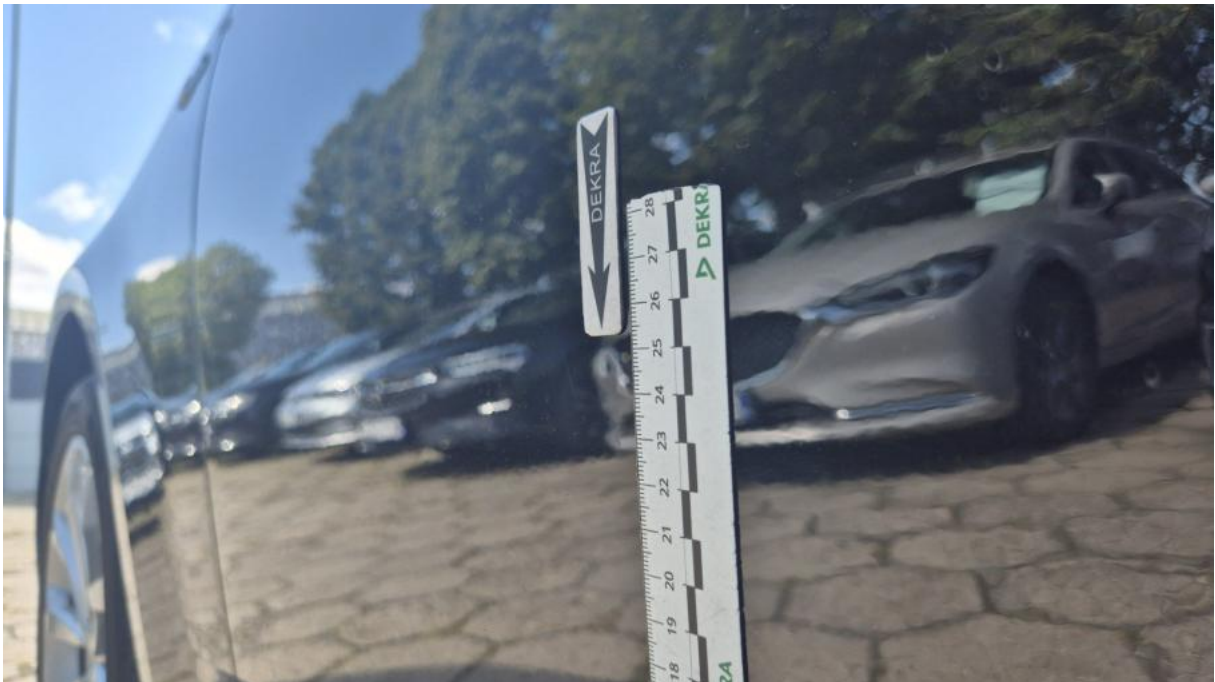
**Fot. 52**

Drzwi przed L - Wgniecenie/odkształcenie 1

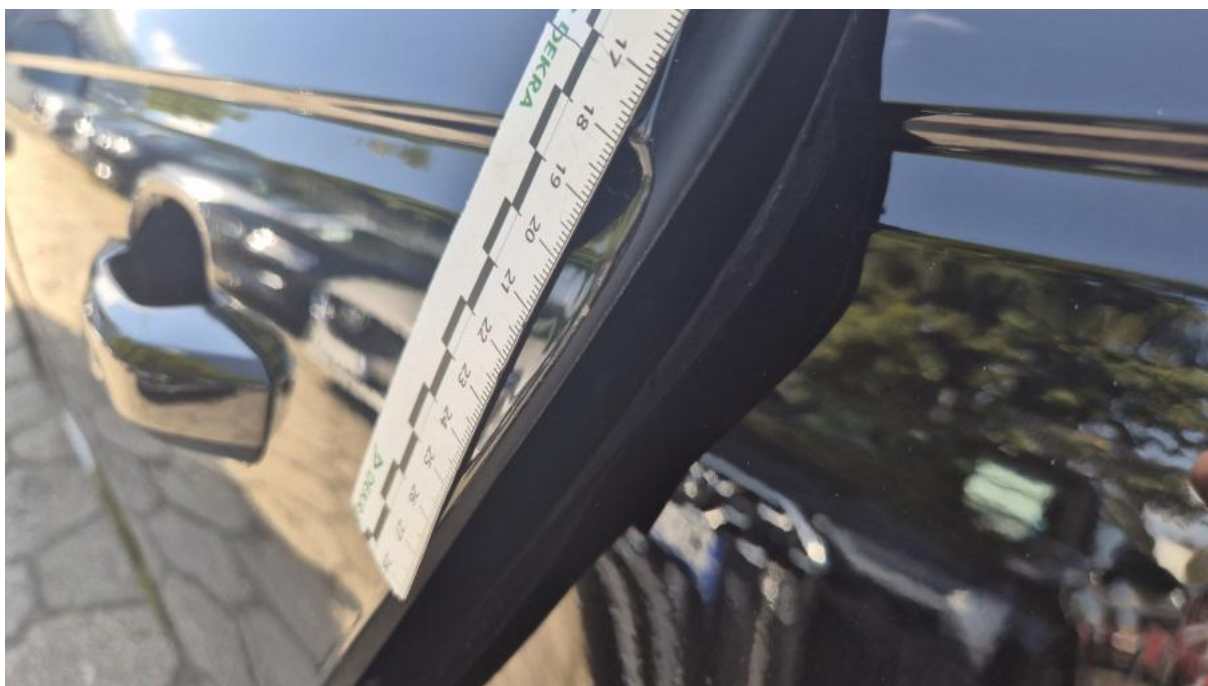
**Fot. 53**

| Poz. | Nazwa pozycji | Opis uszkodzeń | Kwalifik. | Naprawa [rbg] |
|---|---|---|---|---|
| 7 | Drzwi tylne (nieuzbrojone) L | rysa/odprysk, wgniecenie/odkształcenie | | |

Drzwi tylne L - Rysa/odprysk 1

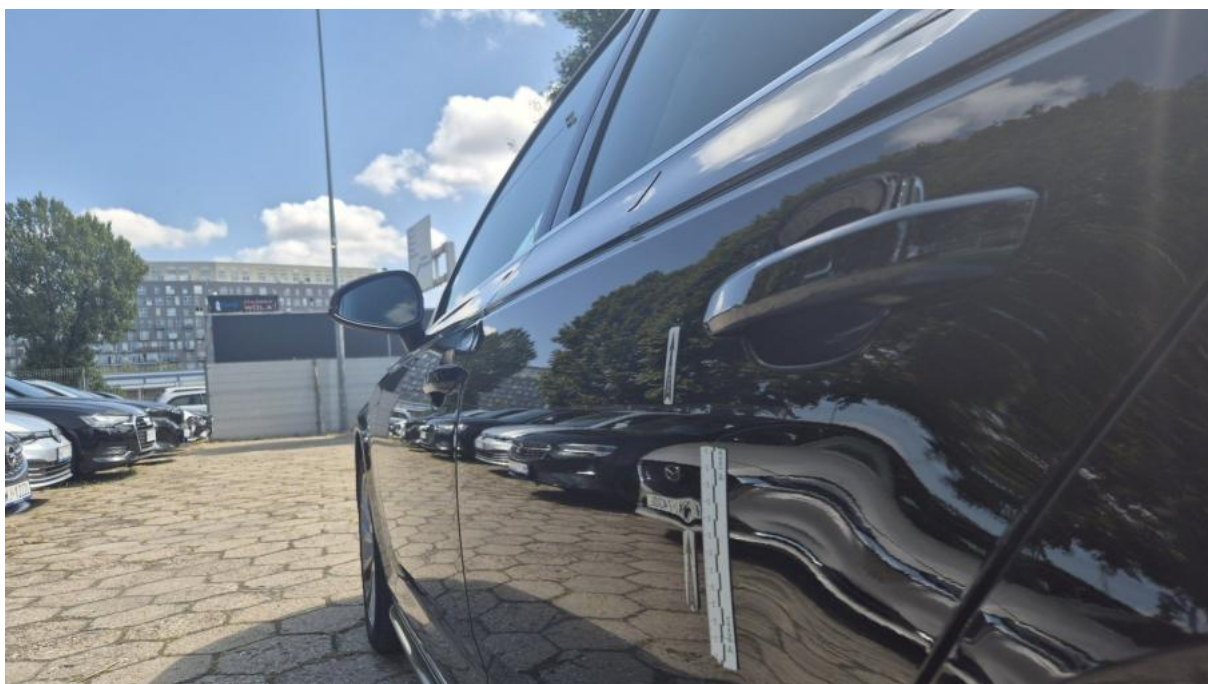
**Fot. 54**

Drzwi tylne L - Wgniecenie/odkształcenie 1

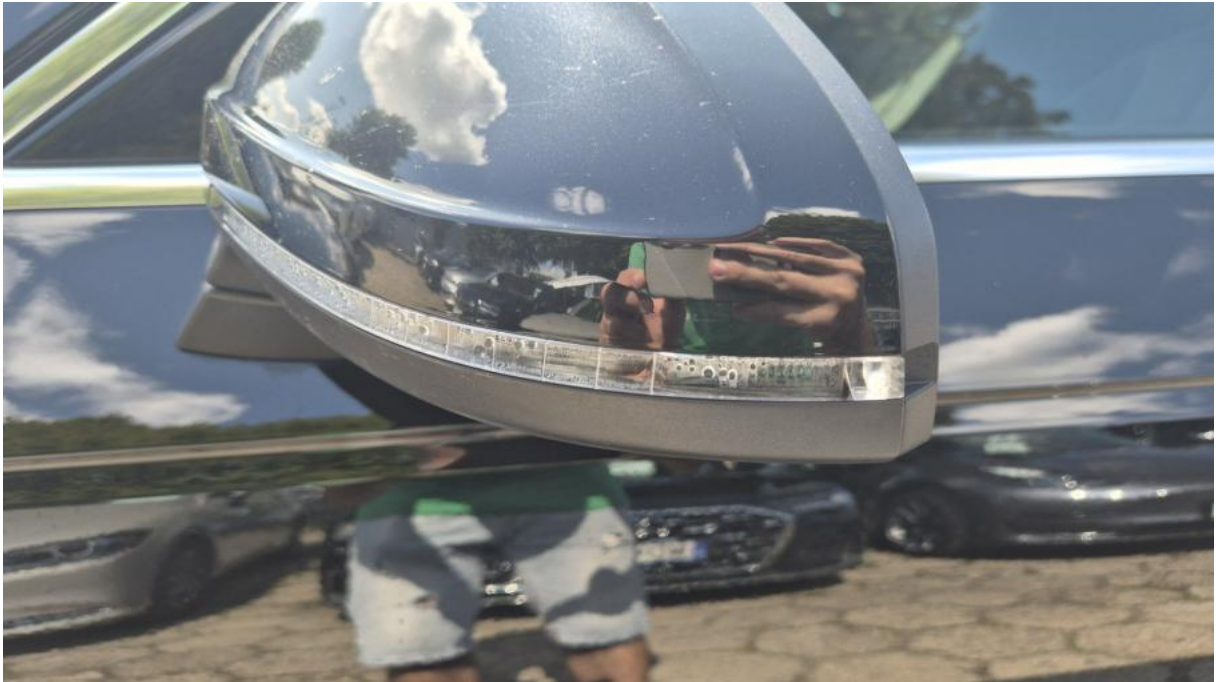
**Fot. 55**

Lusterko zew L - zdjęcie poglądowe 1

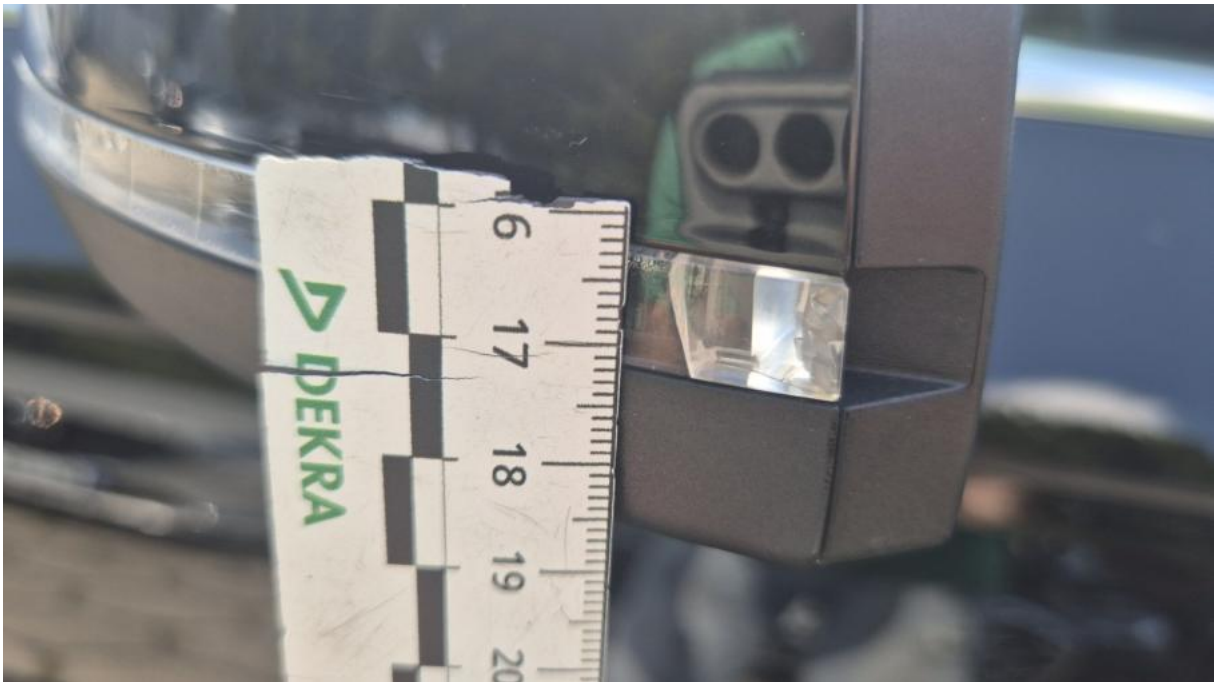
**Fot. 56**

Lusterko zew L - Pęknięcie/rozerwanie 1

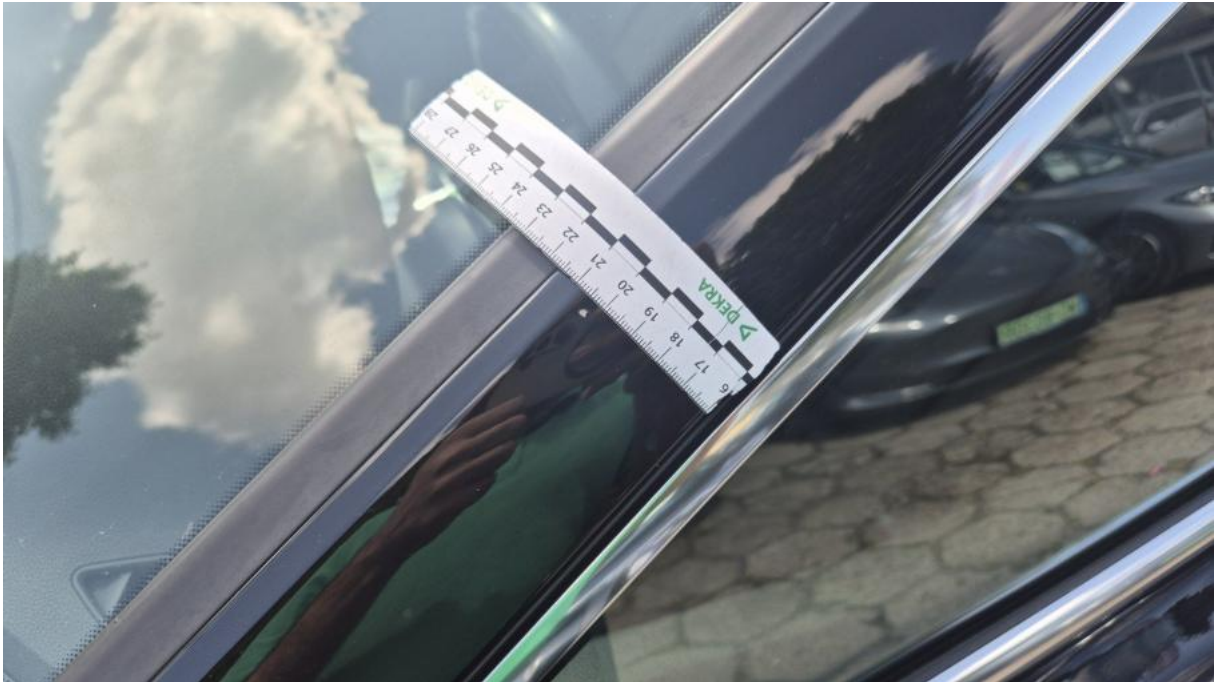
**Fot. 57**

Słupek przedni L - Rysa/odprysk 1

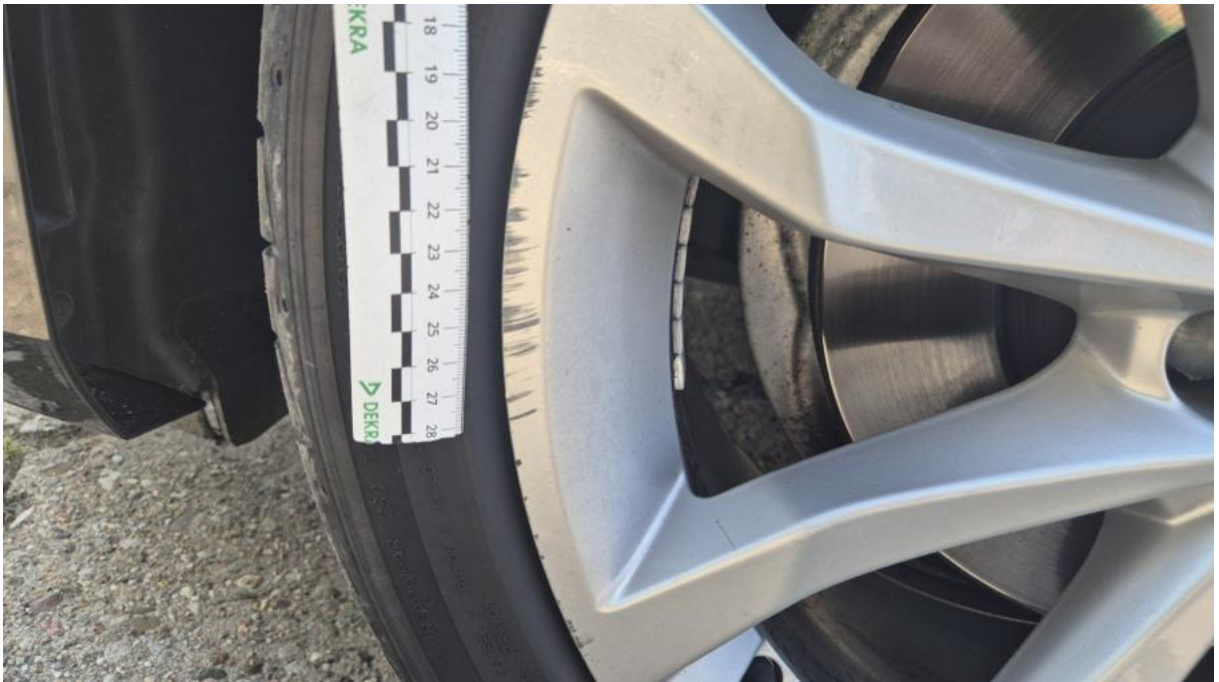
**Fot. 58**

| Poz. | Nazwa pozycji | Opis uszkodzeń | Kwalifik. | Naprawa [rbg] |
|---|---|---|---|---|
| 11 | Tarcza koła aluminiowa przód L | rysa/odprysk | | |

Felga Aluminiowa przednia L - Rysa/odprysk 1

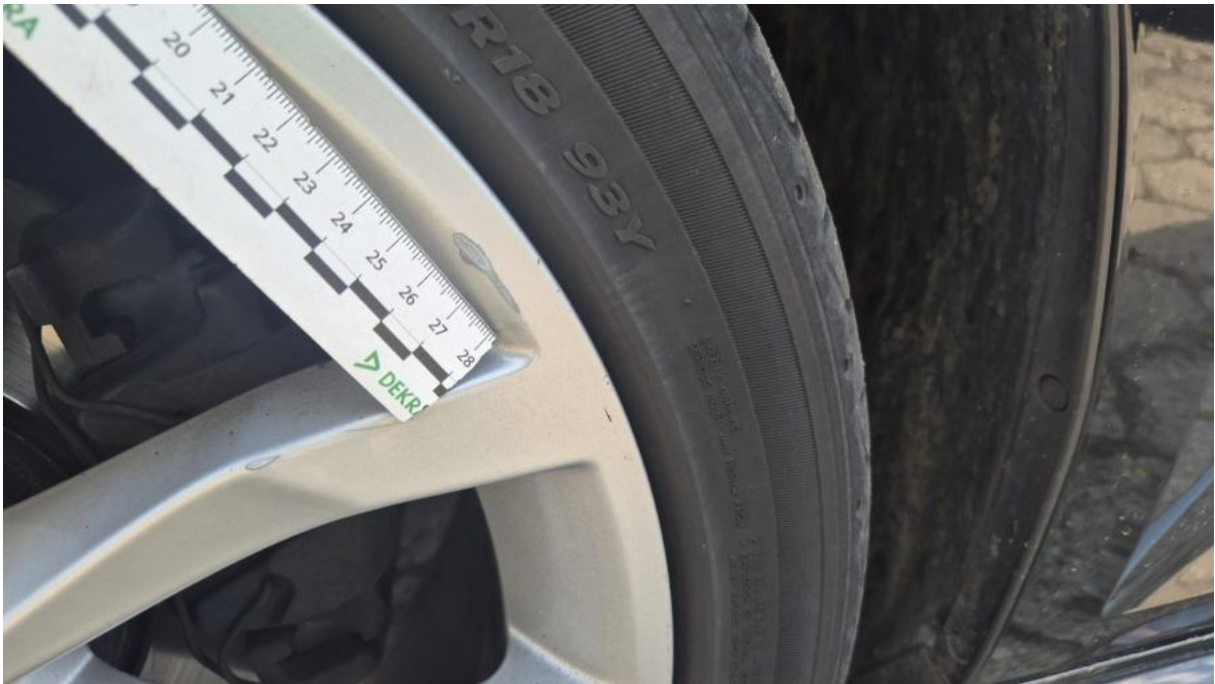
**Fot. 59**

Felga Aluminiowa przednia L - Rysa/odprysk 2

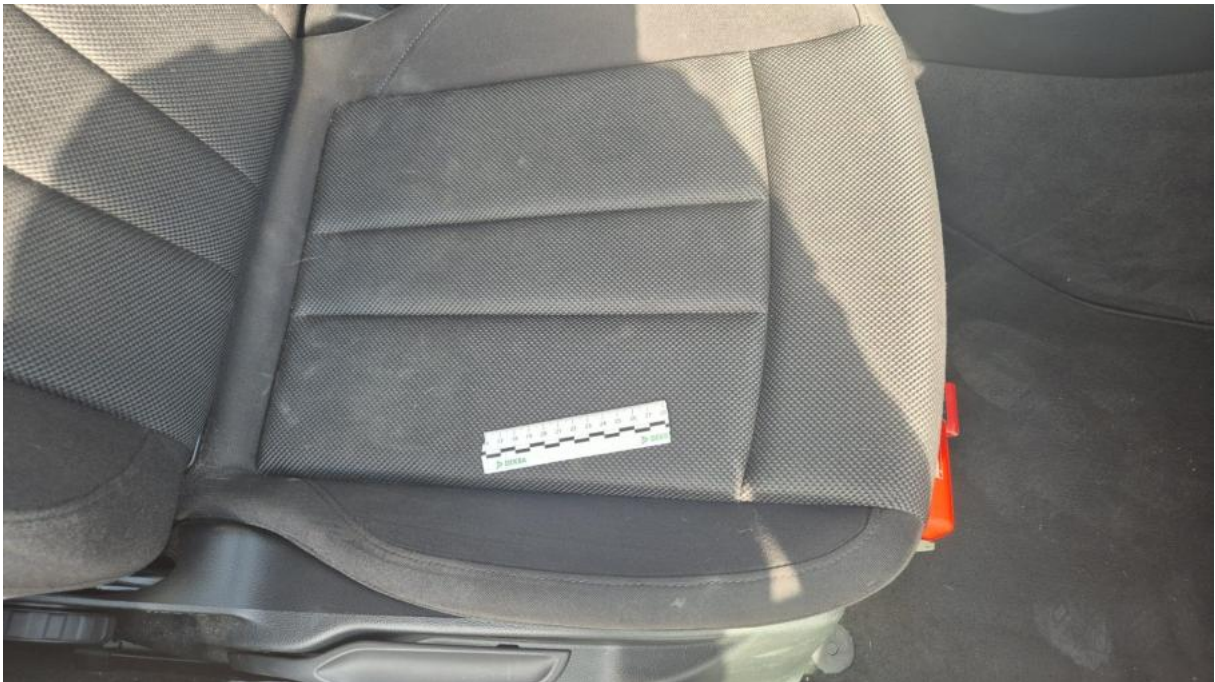
**Fot. 60**

Fotel prz. praw. - Inne 1
