## Raport z oględzin pojazdu

| Numer raportu | 13063/8/26-15201 | Data raportu | 14-08-2026 |

| Marka, model | HYUNDAI i30 20-24 |
| Numer rejestracyjny | WJ9251L |

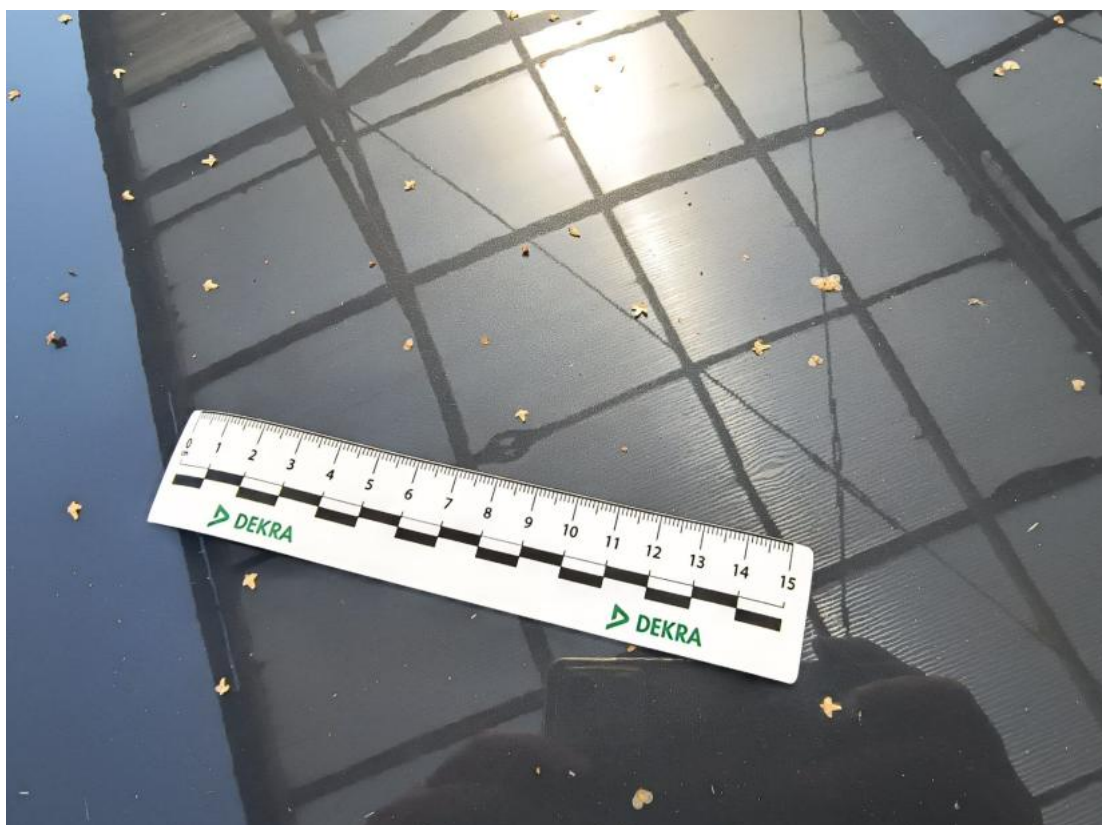
**Fot. 40**

| Poz. | Nazwa pozycji | Opis uszkodzeń | Kwalifik. | Naprawa [rbg] |
|---|---|---|---|---|
| 6 | Pokrywa przednia | wgniecenie, wgniecenie, wgniecenie | | |

Pokrywa komory silnika - Wgniecenie/odkształcenie 1

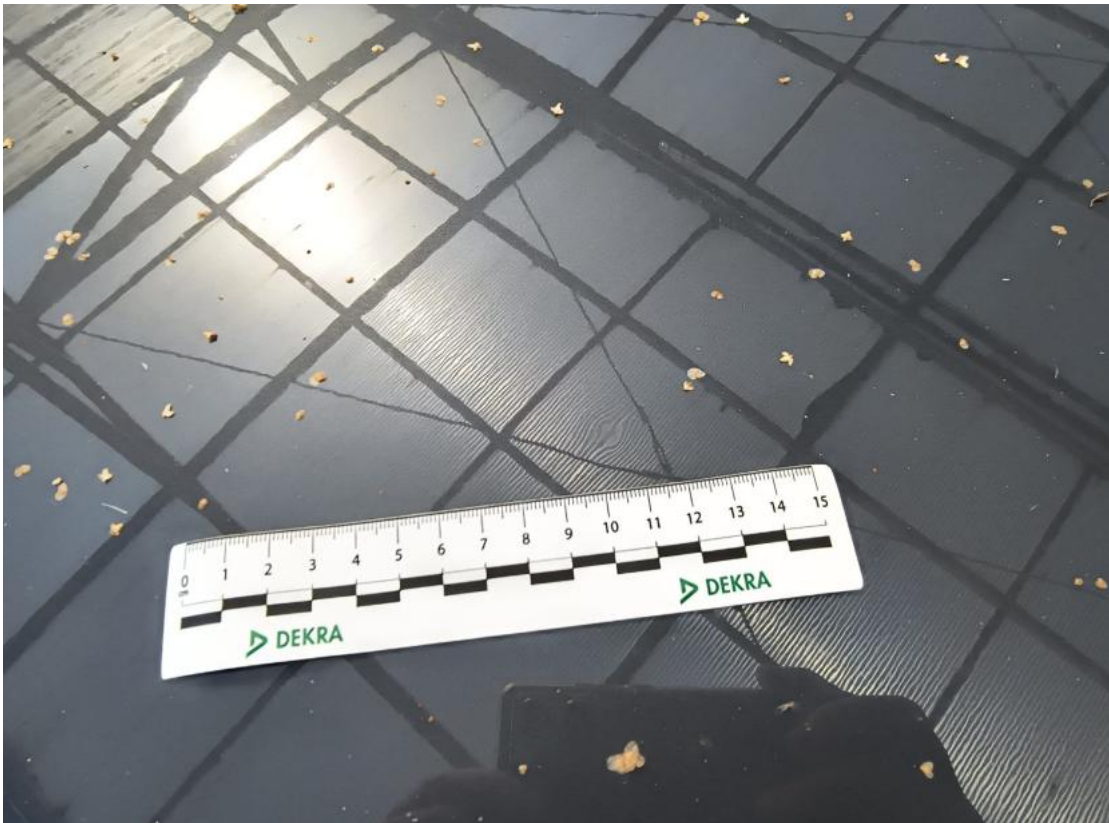
**Fot. 41**

Pokrywa komory silnika - Wgniecenie/odkształcenie 2

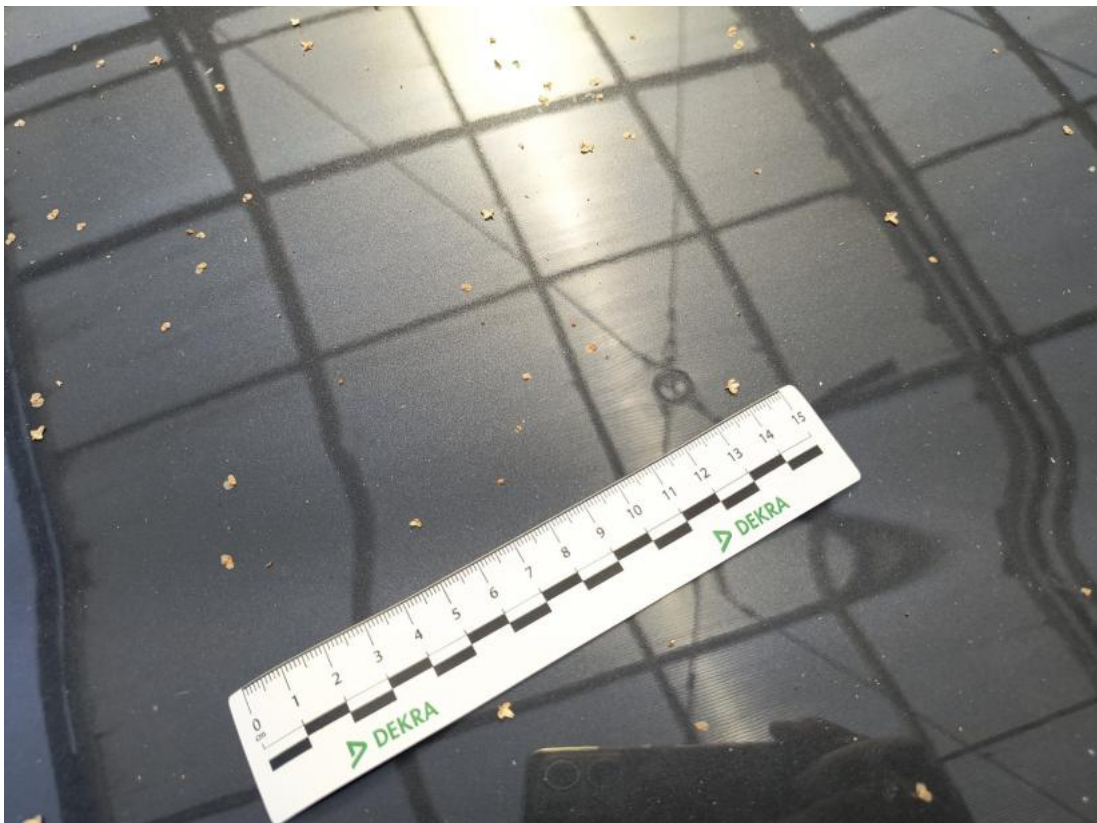
**Fot. 42**

Pokrywa komory silnika() - Wgniecenie/odkształcenie 3

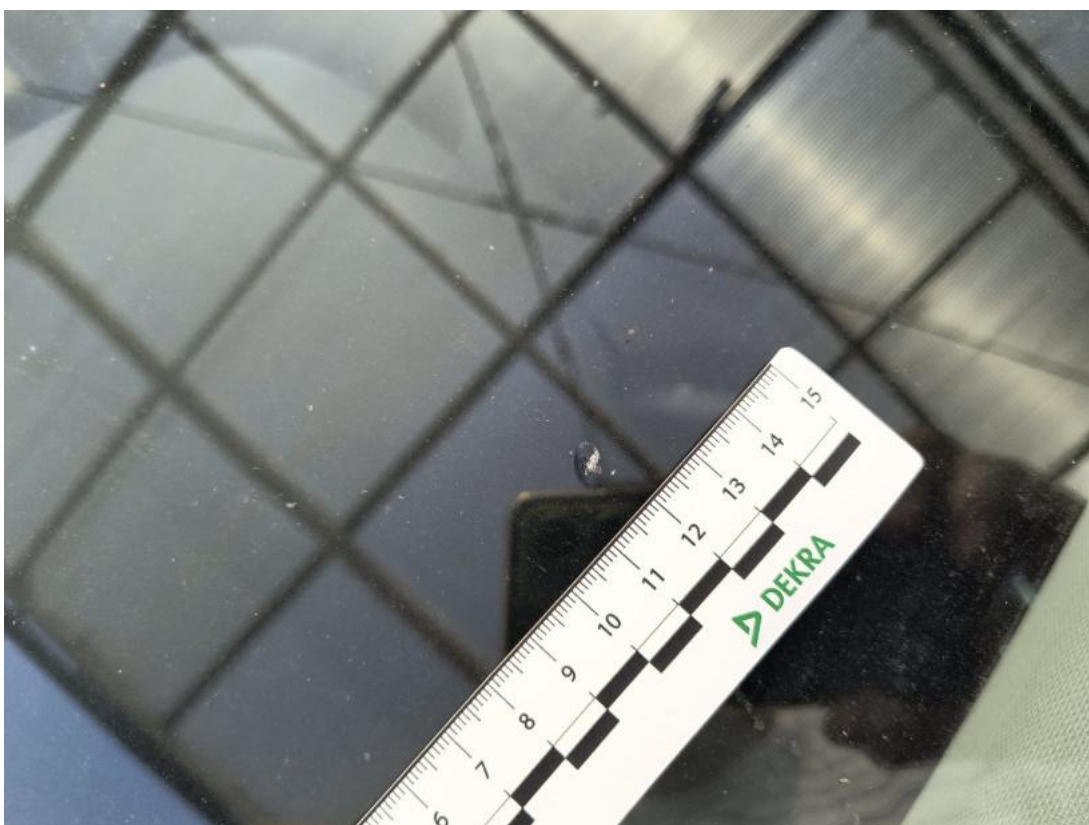
**Fot. 44**

| Poz. | Nazwa pozycji | Opis uszkodzeń | Kwalifik. | Naprawa [rbg] |
|---|---|---|---|---|
| 1 | Szyba przednia barwiona | pęknięcie | WY | 2 |

Szyba czołowa - Pęknięcie/rozerwanie 1

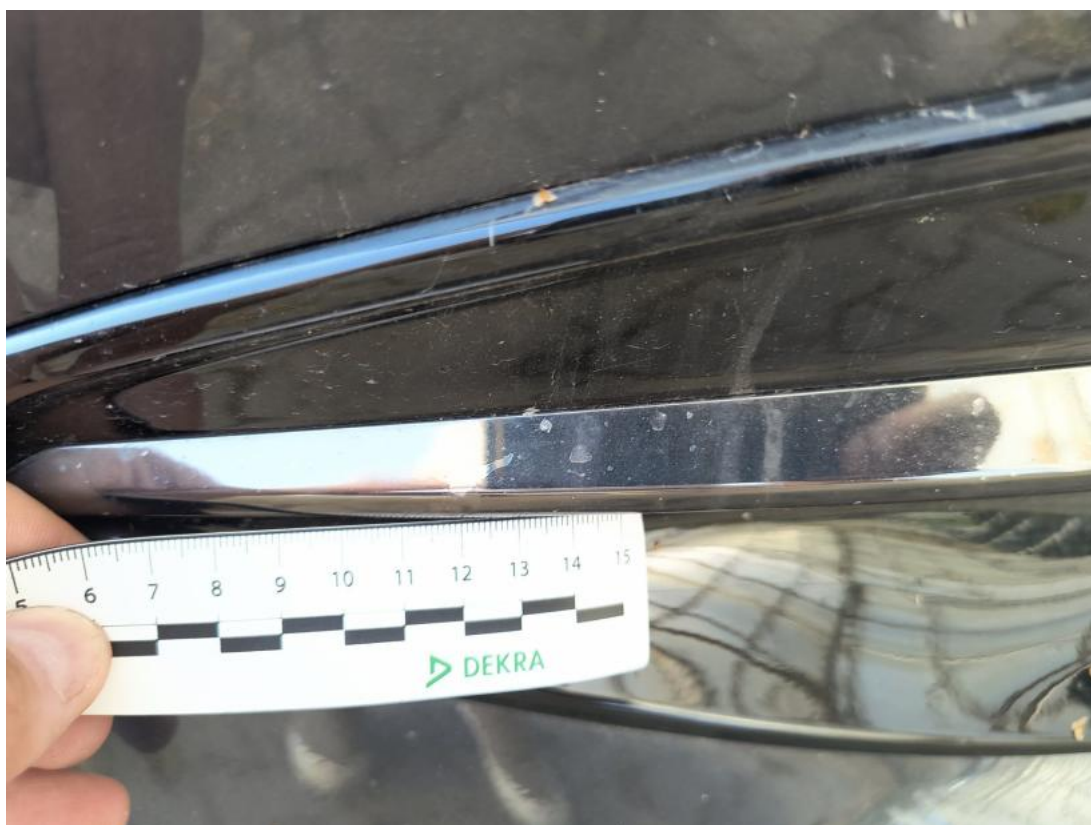
**Fot. 46**

Zderzak - Rysa/odprysk 1

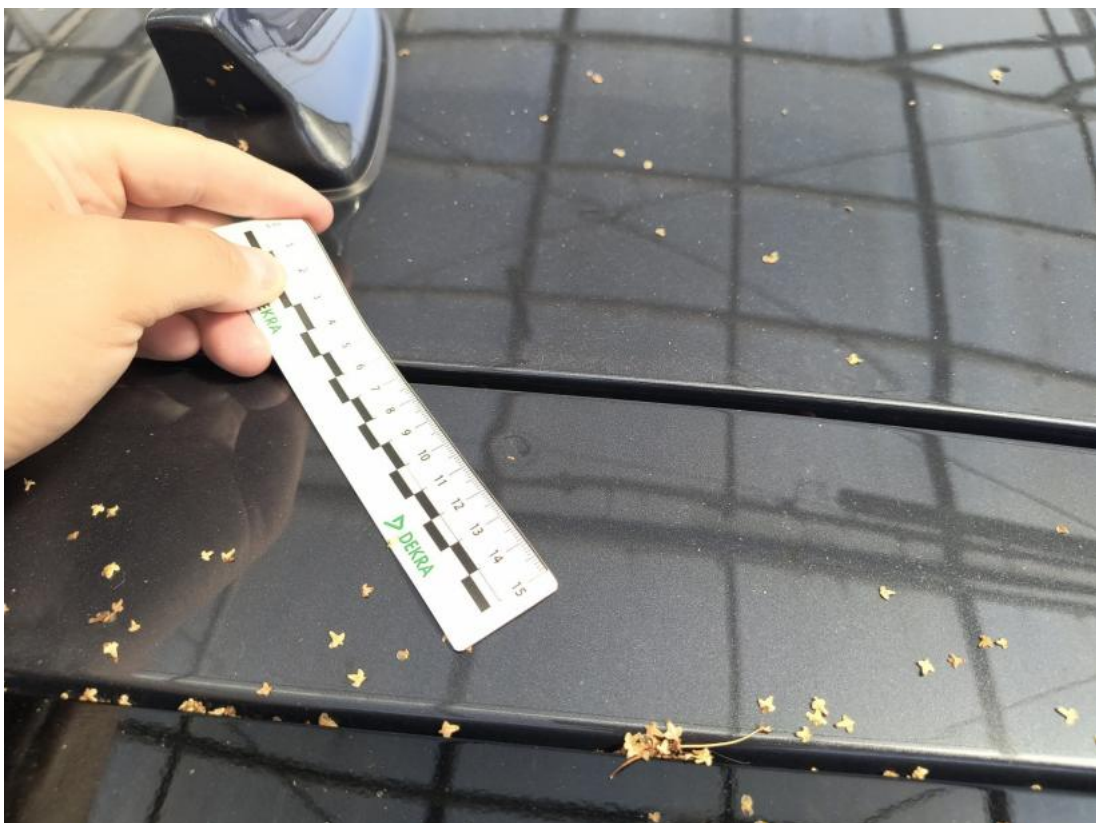
**Fot. 48**

Pokrywy bagażnika - Wgniecenie/odkształcenie 1

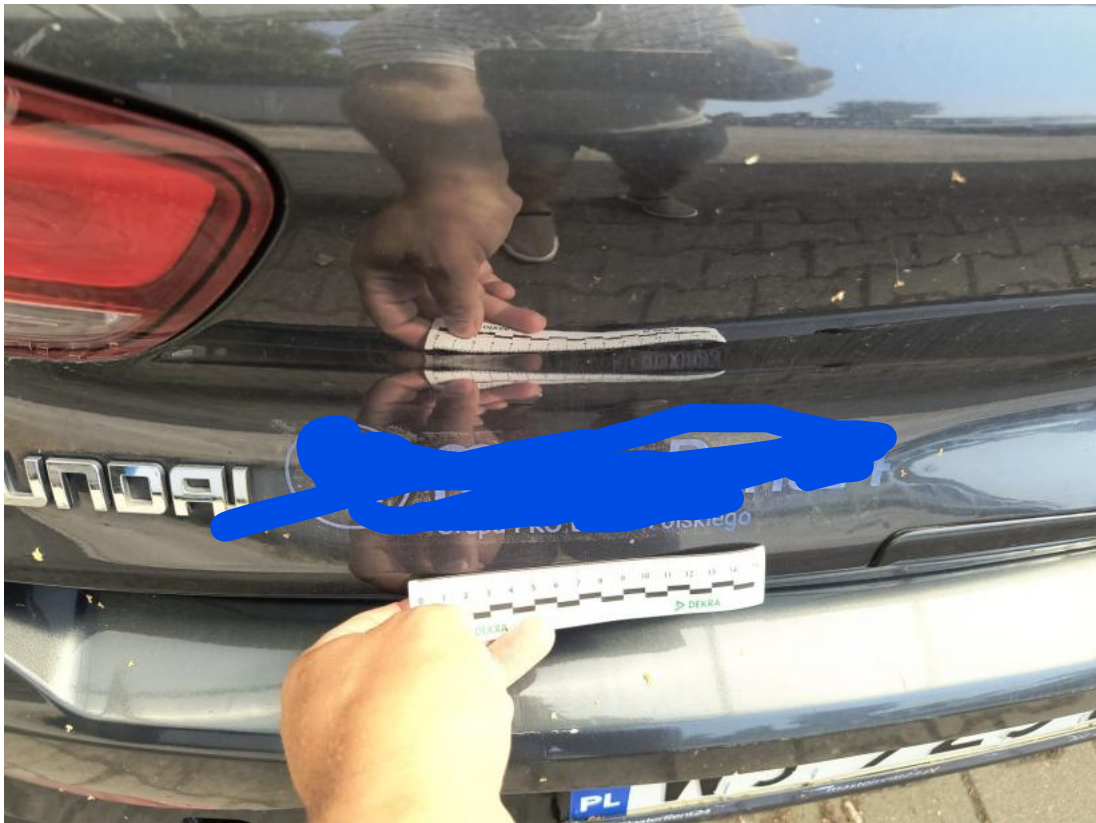
**Fot. 49**

Pokrywy bagażnika - Inne 1

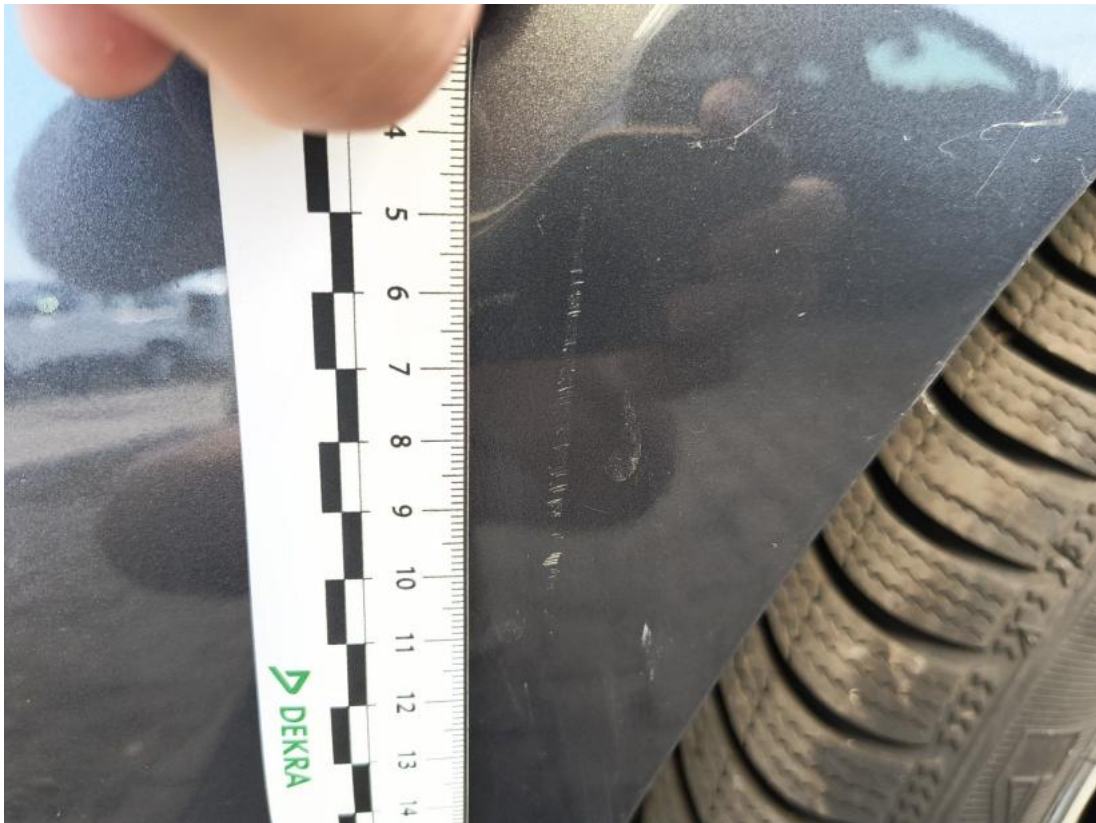
**Fot. 51**

| Poz. | Nazwa pozycji | Opis uszkodzeń | Kwalifik. | Naprawa [rbg] |
|---|---|---|---|---|
| 3 | Okładzina zderzaka tylnego | zarysowanie | NA | |

Zderzak tylny - Rysa/odprysk 1

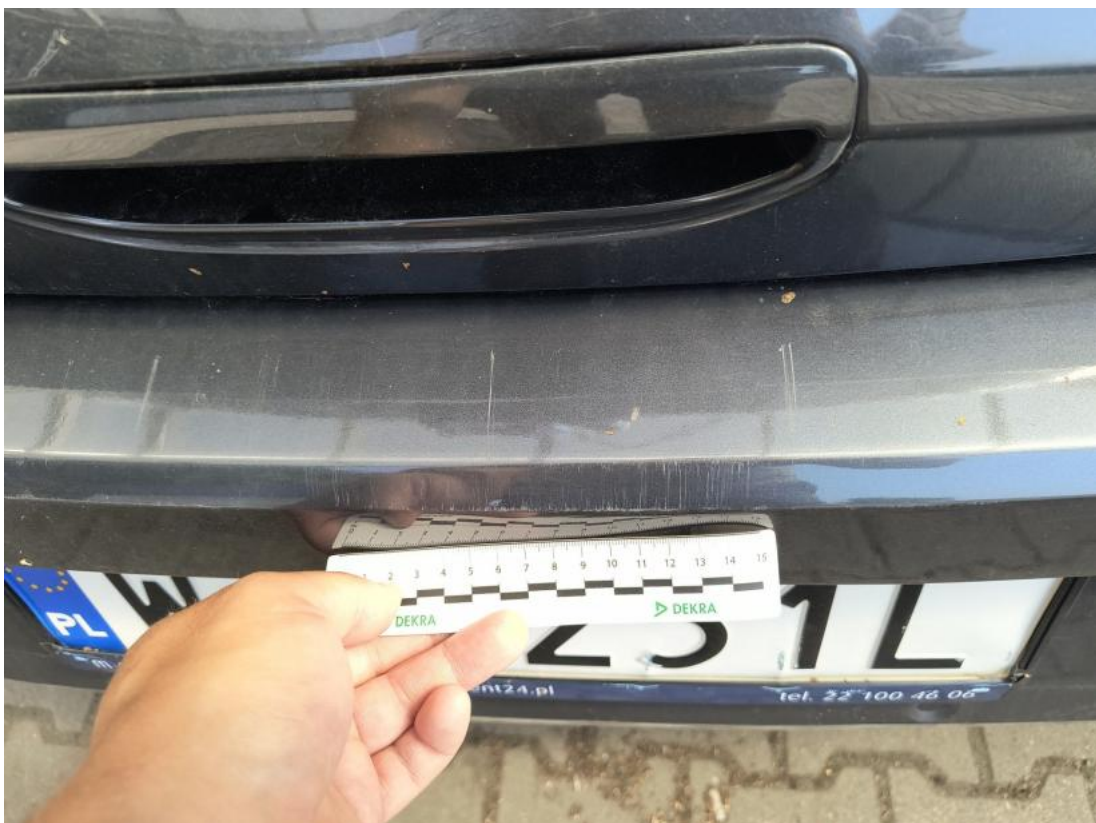
**Fot. 52**

Zderzak tylny - Rysa/odprysk 2

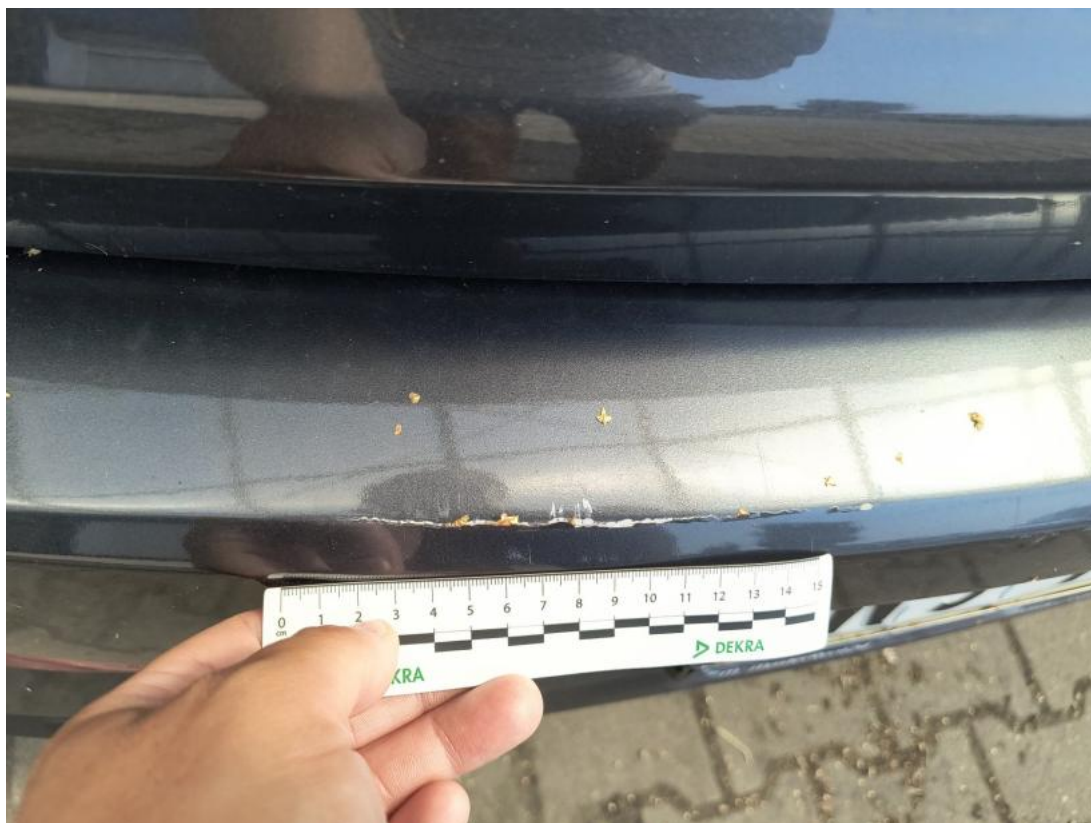
**Fot. 53**

Zderzak tylny() - Rysa/odprysk 3

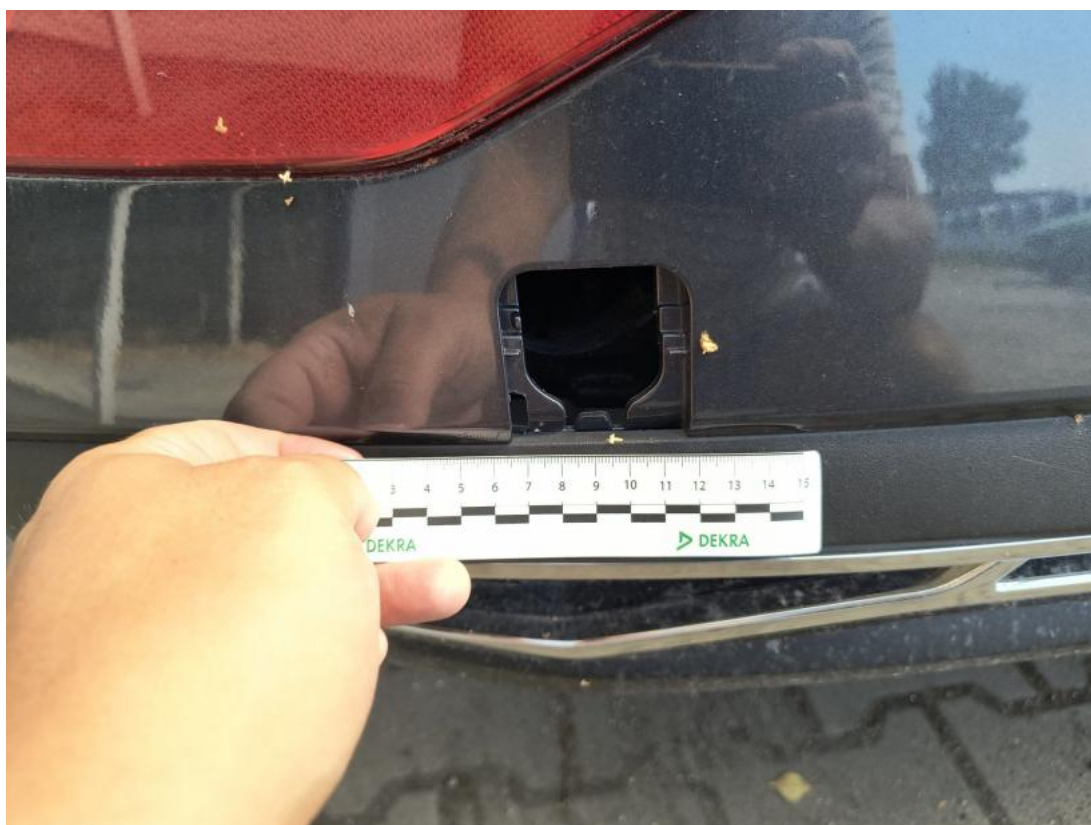
**Fot. 54**

Zderzak tylny - Inne 1

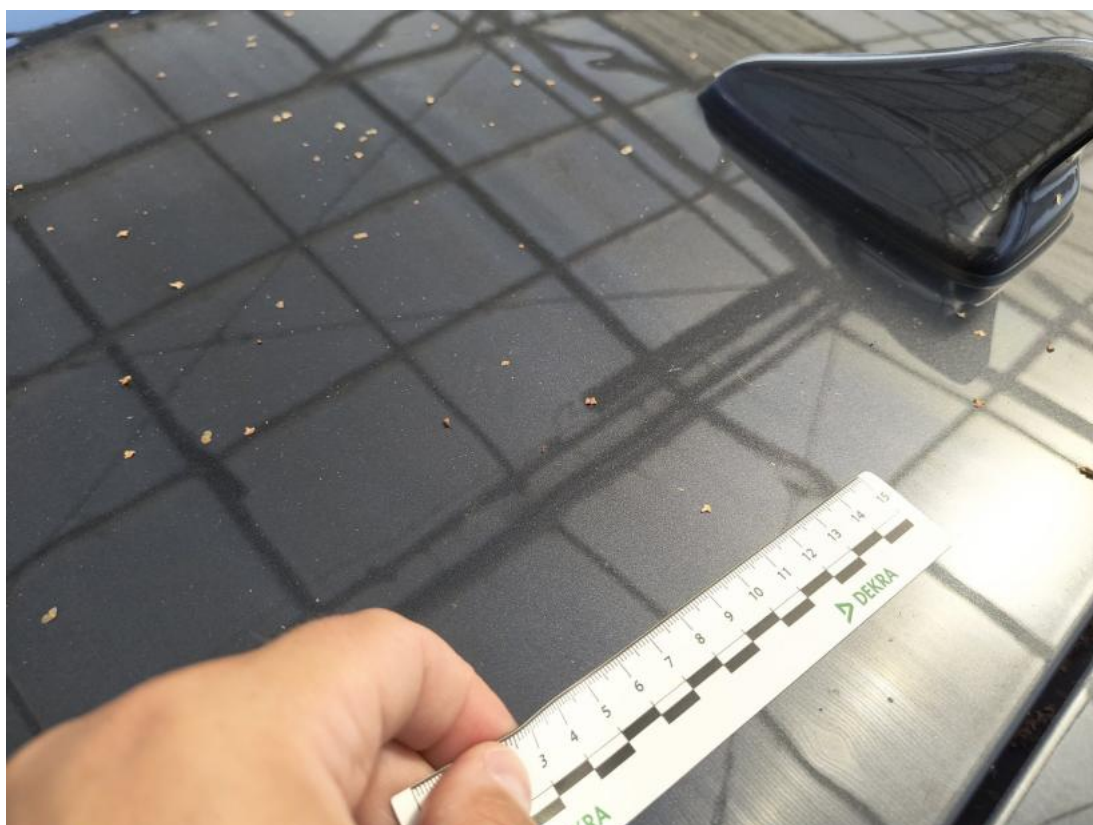
**Fot. 56**

| Poz. | Nazwa pozycji | Opis uszkodzeń | Kwalifik. | Naprawa [rbg] |
|---|---|---|---|---|
| 7 | Dach | wgniecenie, wgniecenie, wgniecenie | | |

Dach - Wgniecenie/odkształcenie 1

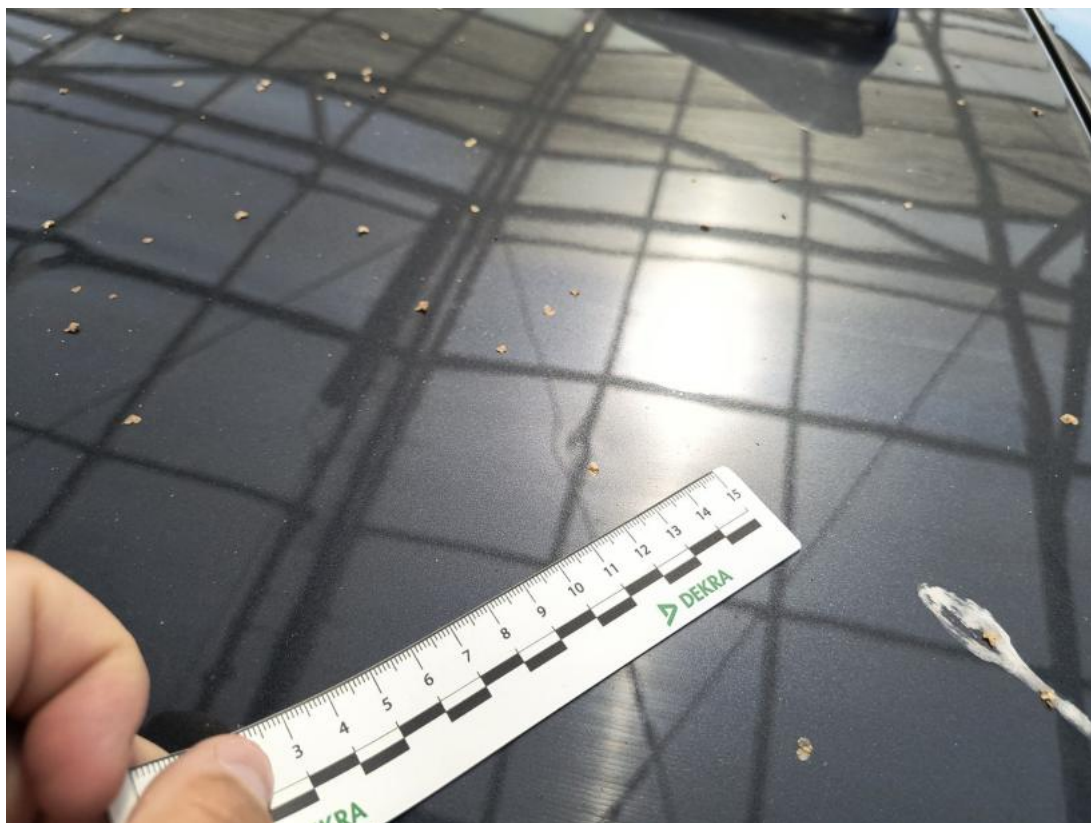
**Fot. 57**

Dach - Wgniecenie/odkształcenie 2

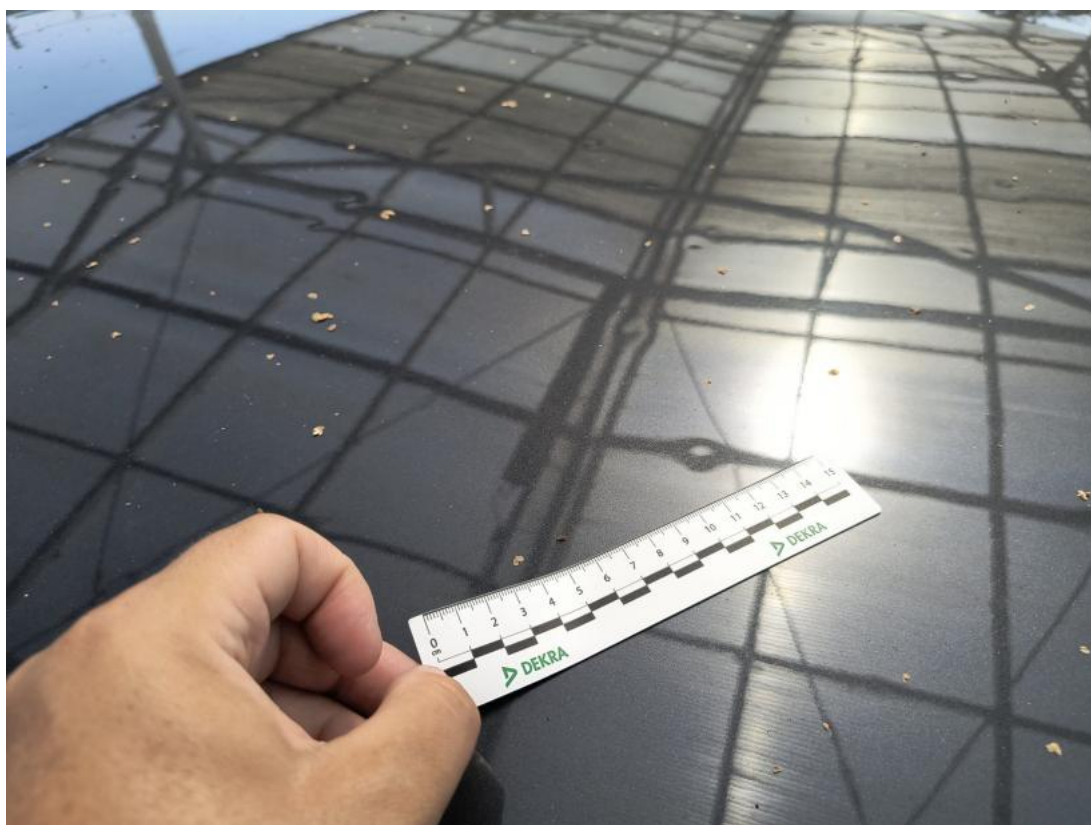
**Fot. 58**

Dach() - Wgniecenie/odkształcenie 3

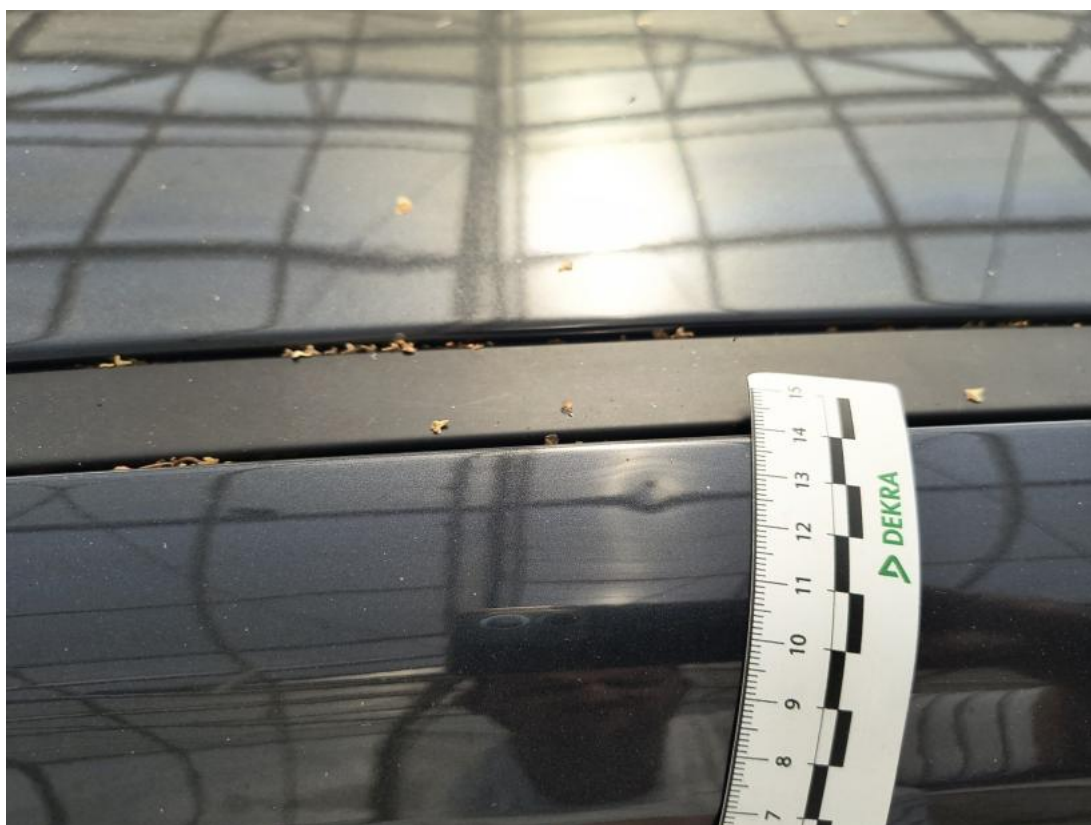
**Fot. 60**

| Poz. | Nazwa pozycji | Opis uszkodzeń | Kwalifik. | Naprawa [rbg] |
|---|---|---|---|---|
| 9 | Rama drzwi, przód L | wgniecenie | | |

Rama dachu L - Wgniecenie/odkształcenie 1

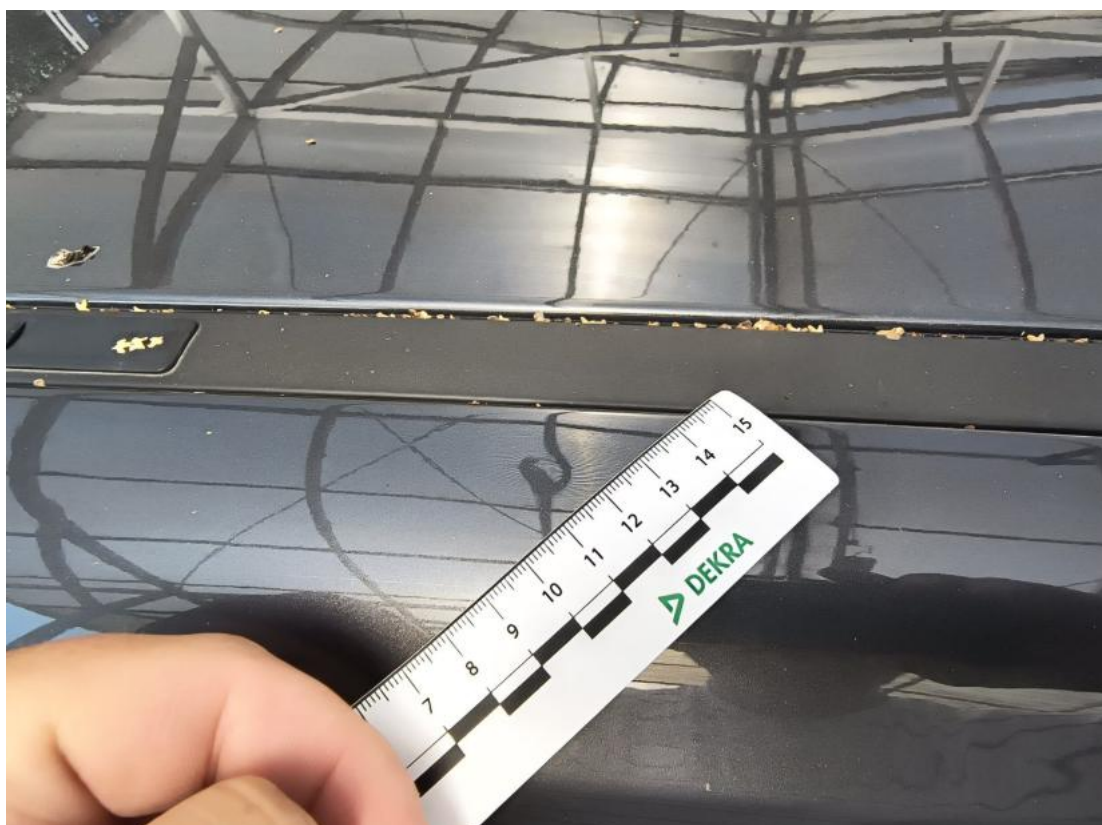
**Fot. 62**

| Poz. | Nazwa pozycji | Opis uszkodzeń | Kwalifik. | Naprawa [rbg] |
|---|---|---|---|---|
| 10 | Rama drzwi, przód R | wgniecenie | | |

Rama dachu P - Wgniecenie/odkształcenie 1

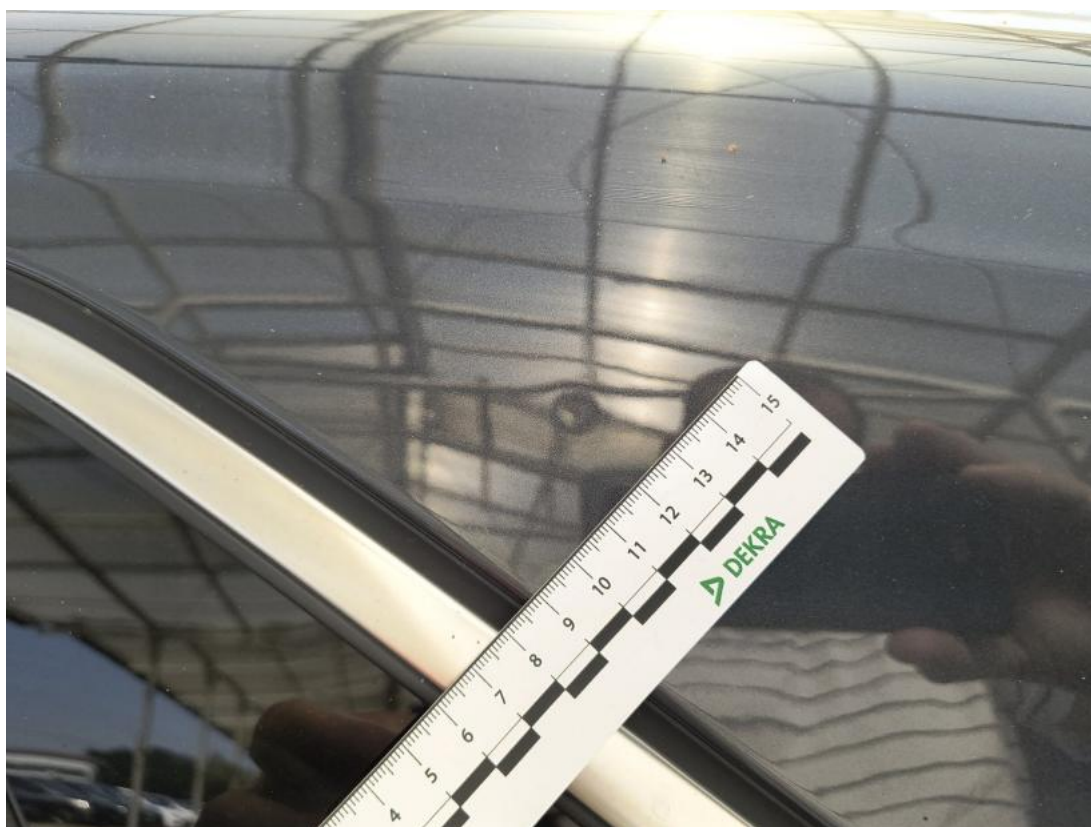
**Fot. 64**

Błotnik tylny L / Ściana boczna L - Wgniecenie/odkształcenie 1

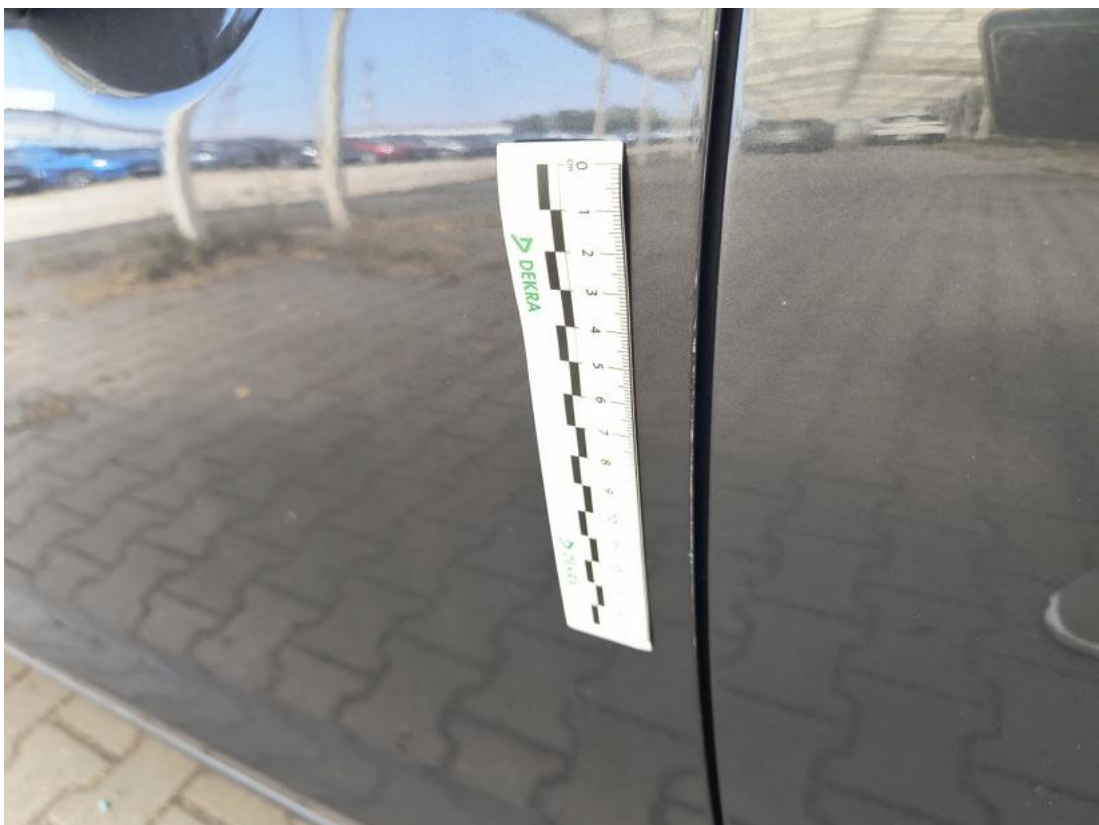
**Fot. 66**

| Poz. | Nazwa pozycji | Opis uszkodzeń | Kwalifik. | Naprawa [rbg] |
|---|---|---|---|---|
| 8 | Drzwi przednie (nieuzbrojone) L | odpryski lakieru | | |

Drzwi przed L - Rysa/odprysk 1

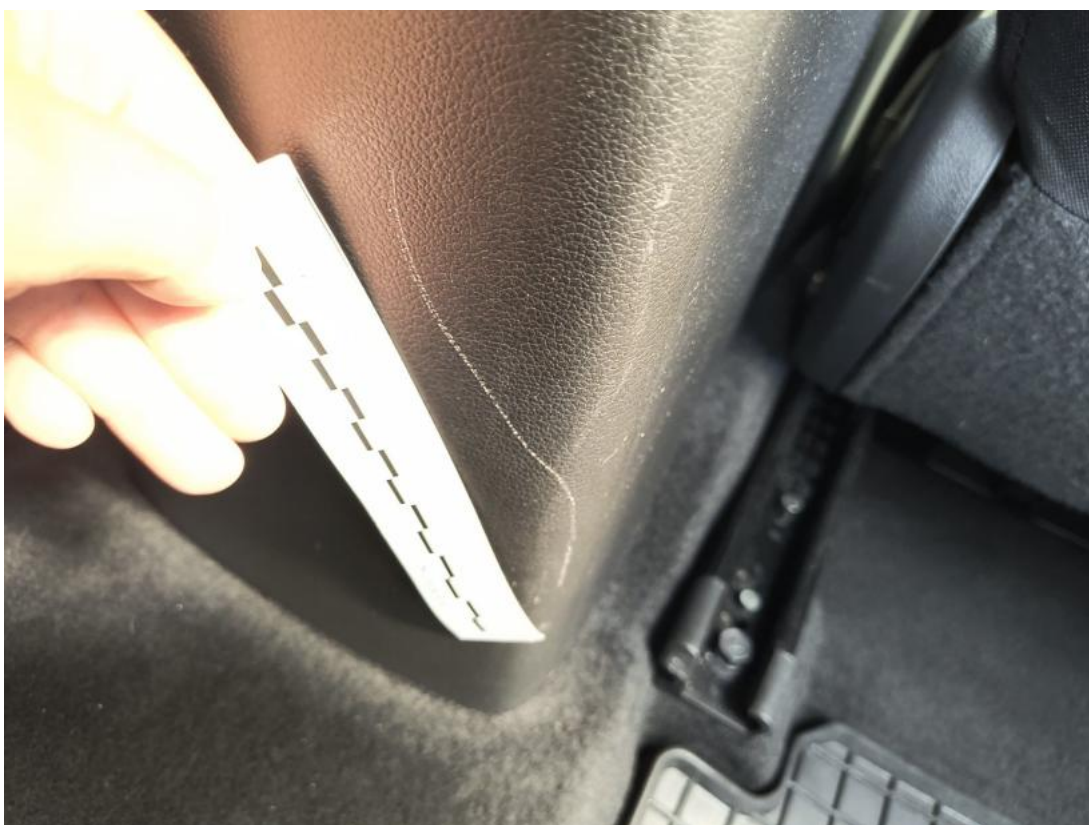
**Fot. 68**

| Poz. | Nazwa pozycji | Opis uszkodzeń | Kwalifik. | Naprawa [rbg] |
|---|---|---|---|---|
| 12 | Konsola środkowa | zarysowanie | | |

Konsola tunelu śr. - Rysa/odprysk 1

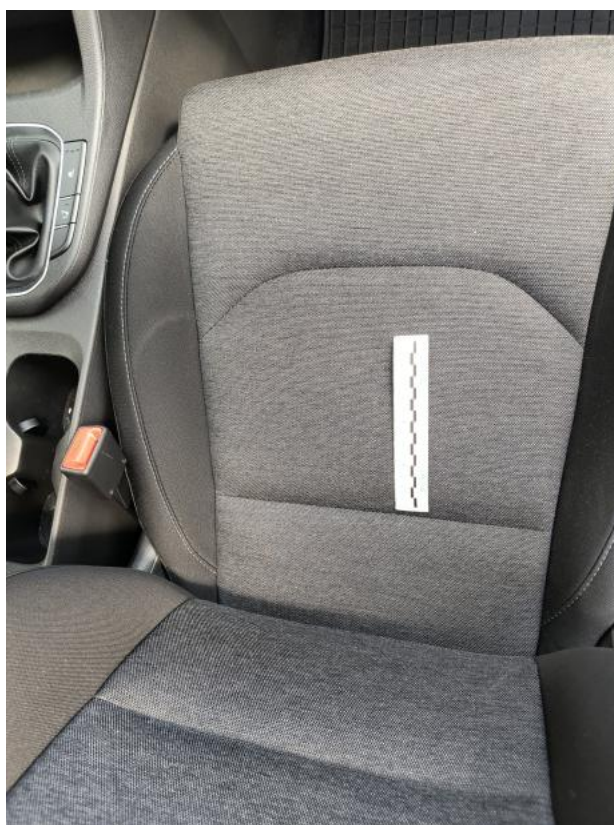
**Fot. 70**

| Poz. | Nazwa pozycji | Opis uszkodzeń | Kwalifik. | Naprawa [rbg] |
|---|---|---|---|---|
| 13 | Tapicerka siedziska 1.rząd L | zabrudzenie | | |

Fotel prz. praw. - Inne 1

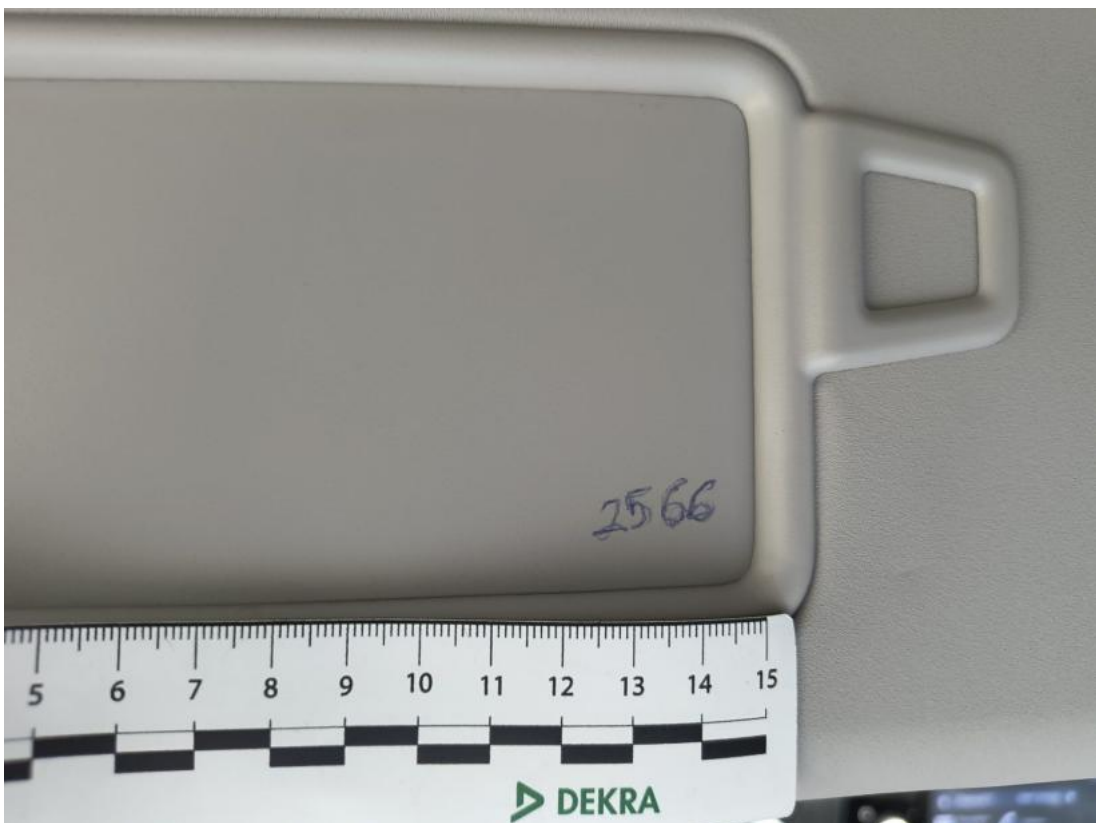
**Fot. 72**

| Poz. | Nazwa pozycji | Opis uszkodzeń | Kwalifik. | Naprawa [rbg] |
|---|---|---|---|---|
| 4 | Osłona przeciwsłoneczna L | inne | NA | |

Ostona p/słoneczna lewa - Inne 1
