## Raport z oględzin pojazdu

| Numer raportu | 13340/8/26-15201 | Data raportu | 27-08-2026 |

| Marka, model | JAGUAR XE 15-19 |
| Numer rejestracyjny | KR8KL74 |

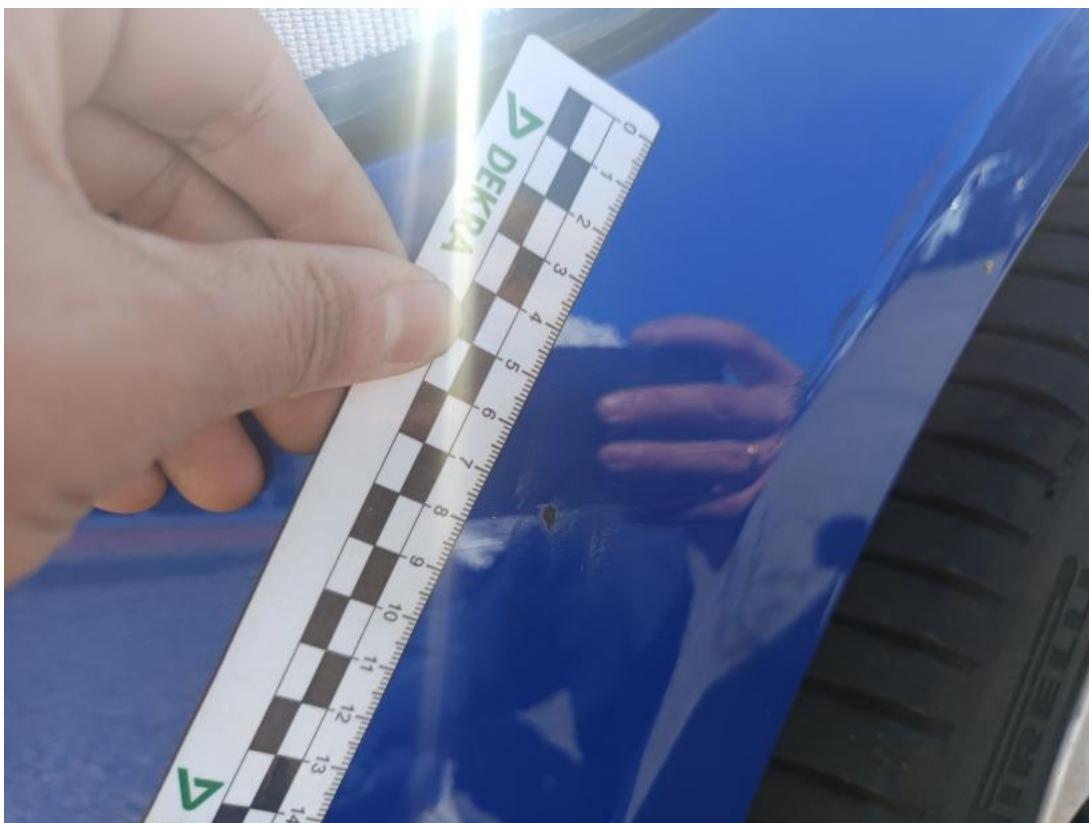
**Fot. 37**

| Poz. | Nazwa pozycji | Opis uszkodzeń | Kwalifik. | Naprawa [rbg] |
|---|---|---|---|---|
| 2 | Okladzina zderzaka przedniego | odpryski lakieru | | |

Zderzak - Rysa/odprysk 1

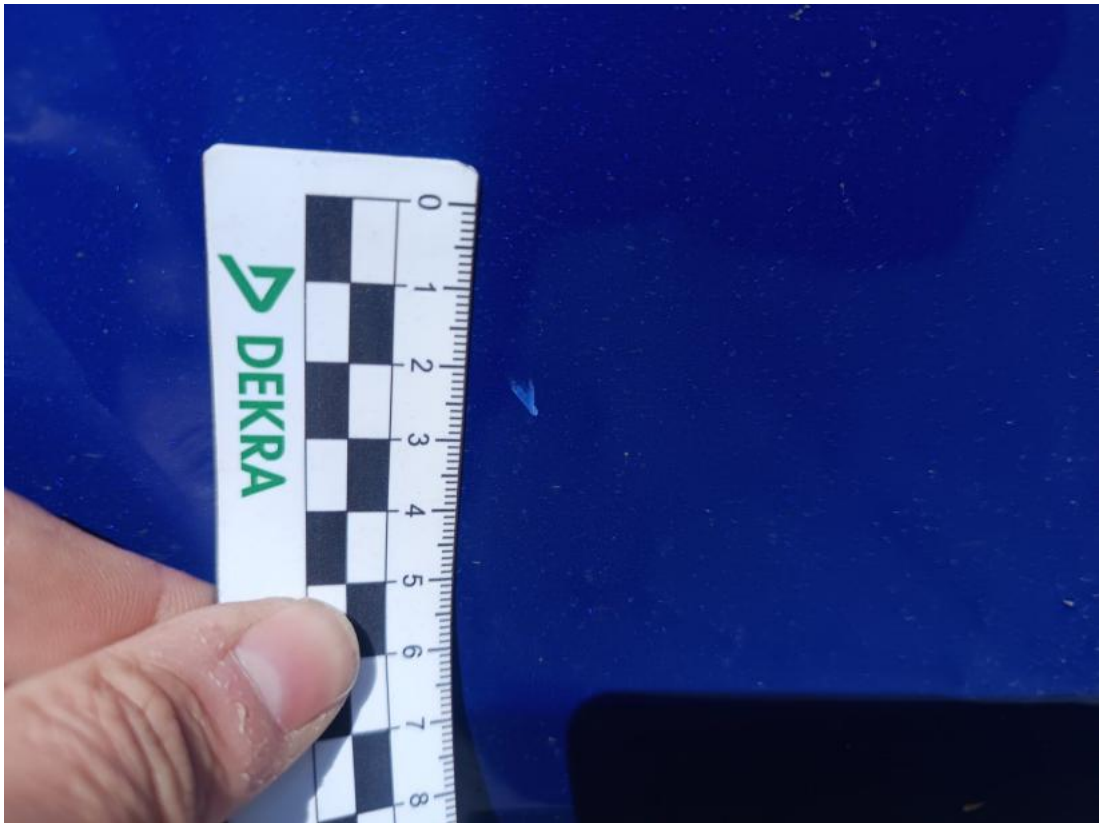
**Fot. 39**

| Poz. | Nazwa pozycji | Opis uszkodzeń | Kwalifik. | Naprawa [rbg] |
|---|---|---|---|---|
| 5 | Drzwi przednie (nieuzbrojone) R | odpryski lakieru | | |

Drzwi przednie P - Rysa/odprysk 1

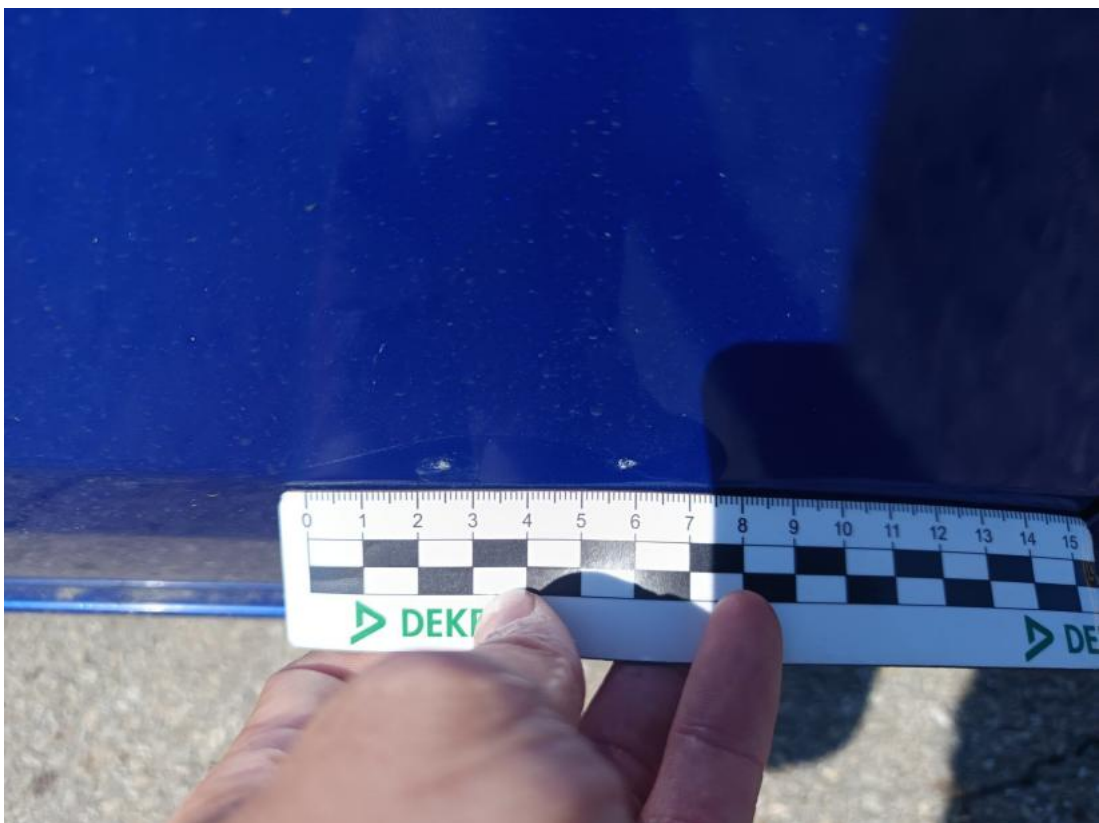
**Fot. 40**

Drzwi przednie P - Rysa/odprysk 2

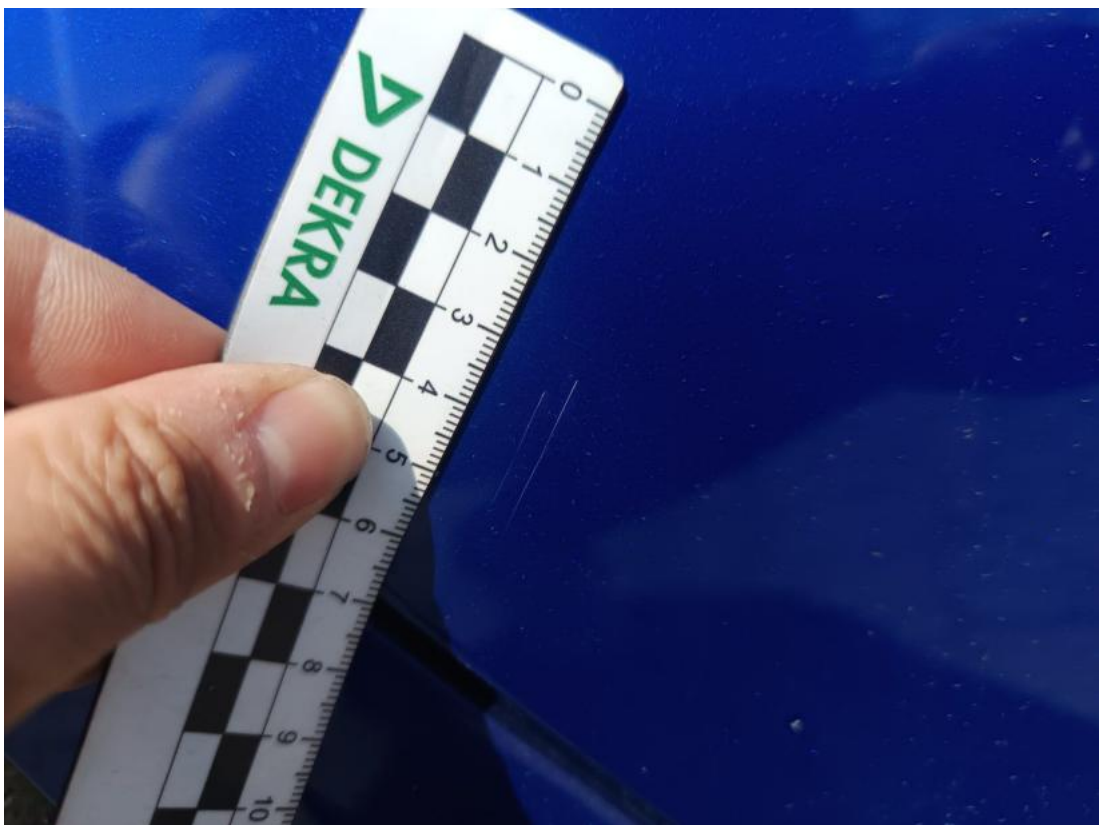
**Fot. 42**

| Poz. | Nazwa pozycji | Opis uszkodzeń | Kwalifik. | Naprawa [rbg] |
|---|---|---|---|---|
| 6 | Drzwi tylne (nieuzbrojone) R | zarysowanie | | |

Drzwi tylne P - Rysa/odprysk 1

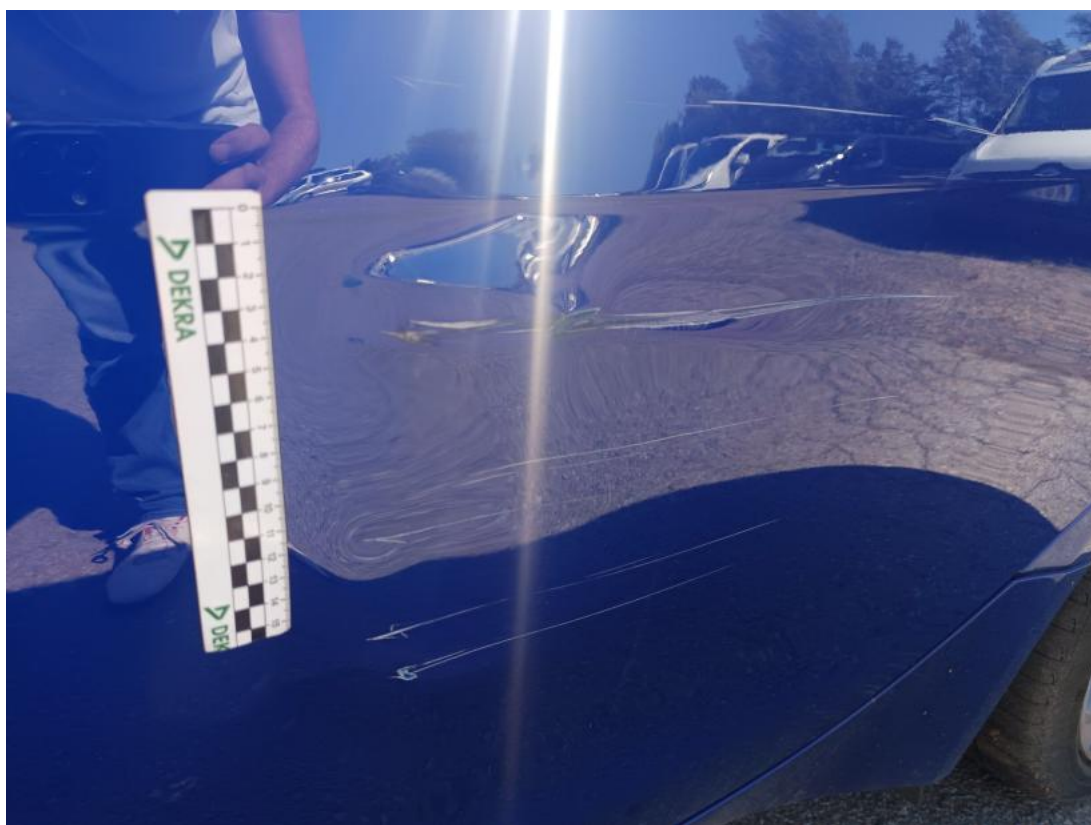
**Fot. 44**

| Poz. | Nazwa pozycji | Opis uszkodzeń | Kwalifik. | Naprawa [rbg] |
|---|---|---|---|---|
| 1 | Drzwi tylne (nieuzbrojone) L | wgniecenie | NA | 2.5 |

Drzwi tylne L - Wgniecenie/odkształcenie 1

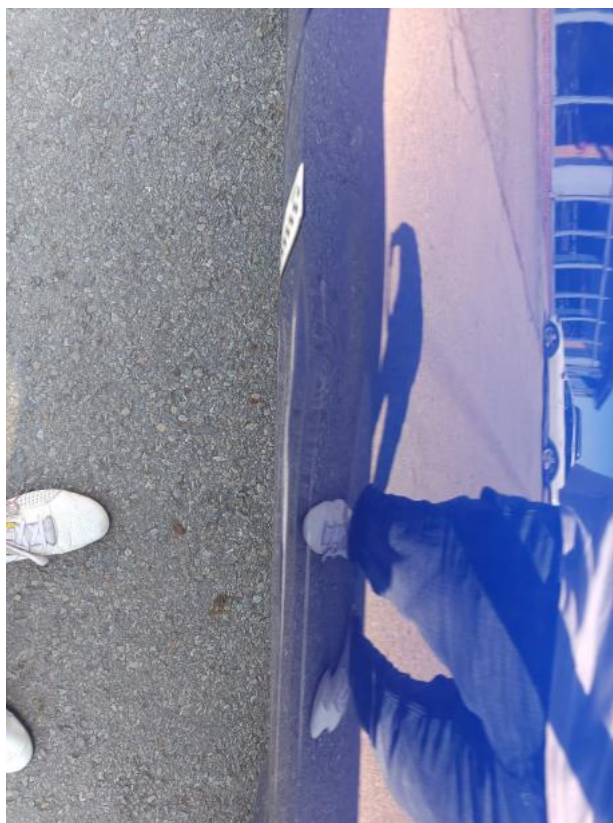
**Fot. 45**

Drzwi tylne L - Wgniecenie/odkształcenie 2

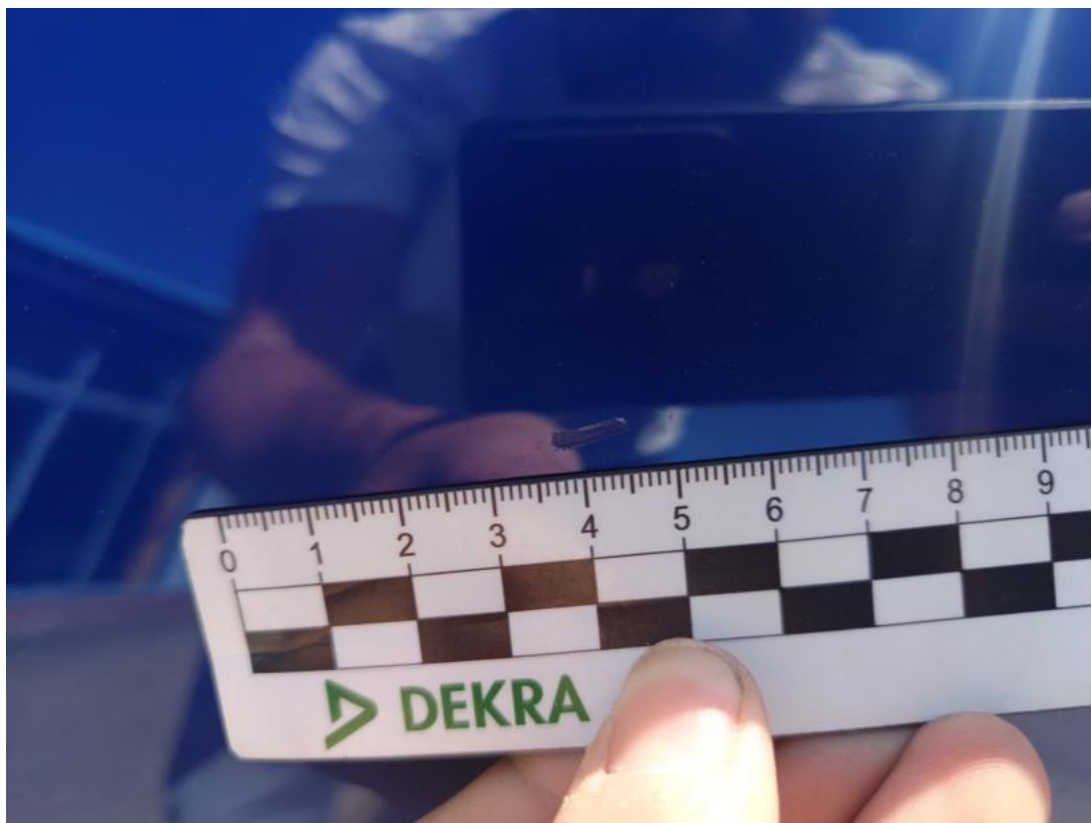
**Fot. 47**

| Poz. | Nazwa pozycji | Opis uszkodzeń | Kwalifik. | Naprawa [rbg] |
|---|---|---|---|---|
| 4 | Błotnik przedni L | zarysowanie | | |

Błotnik przedni L - Rysa/odprysk 1

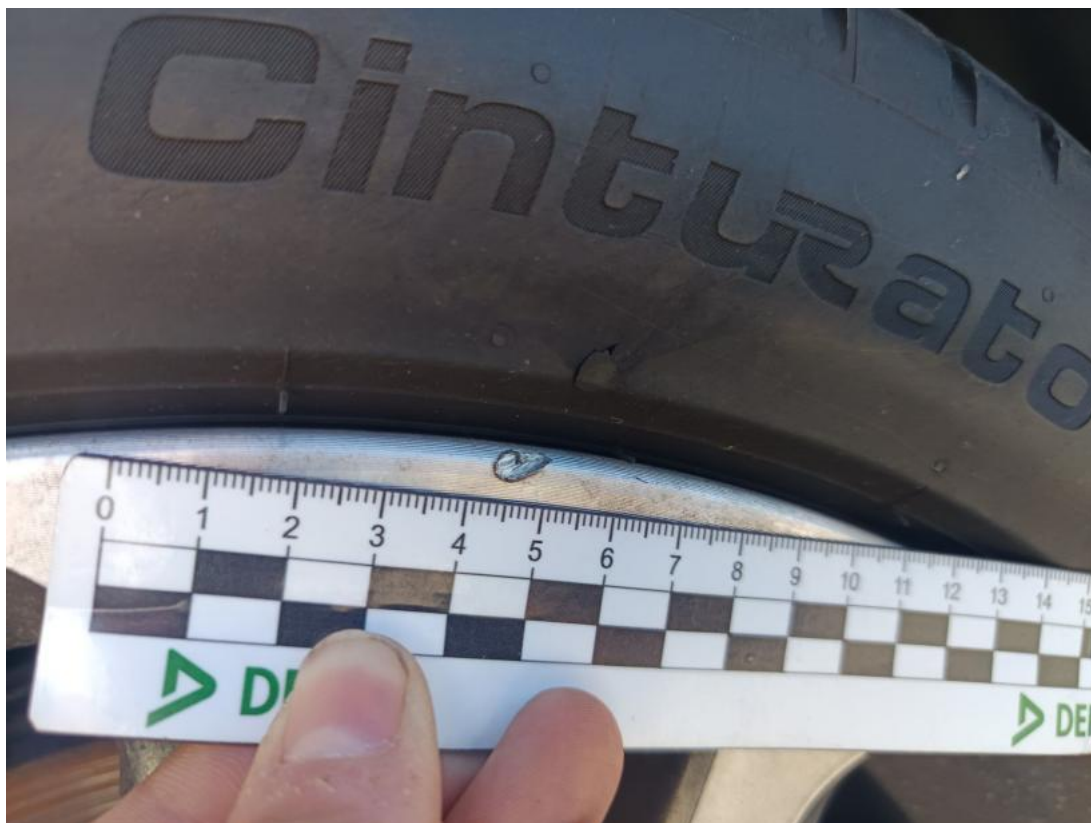
**Fot. 49**

| Poz. | Nazwa pozycji | Opis uszkodzeń | Kwalifik. | Naprawa [rbg] |
|---|---|---|---|---|
| 7 | Tarcza koła aluminiowa przód L | rysa/odprysk | | |

Felga Aluminiowa przednia L - Rysa/odprysk 1

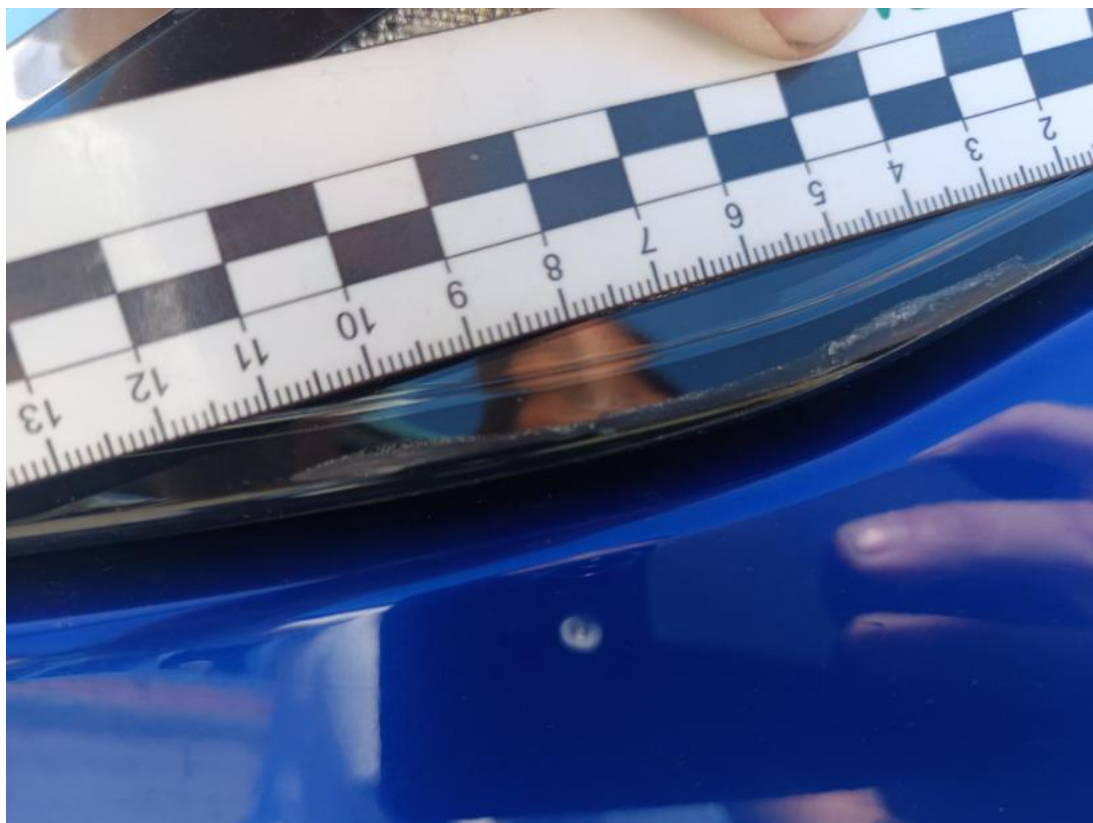
**Fot. 51**

| Poz. | Nazwa pozycji | Opis uszkodzeń | Kwalifik. | Naprawa [rbg] |
|---|---|---|---|---|
| 3 | Reflektor z kierunkowskazem kpl. L | zarysowanie | | |

Reflektor L - Rysa/odprysk 1
