## Raport z oględzin pojazdu

| Numer raportu | 441588/8/26-9571 | Data raportu | 31-08-2026 |

| Marka, model | VOLKSWAGEN Crafter 35 Bit... |
| Numer rejestracyjny | WD6498R |

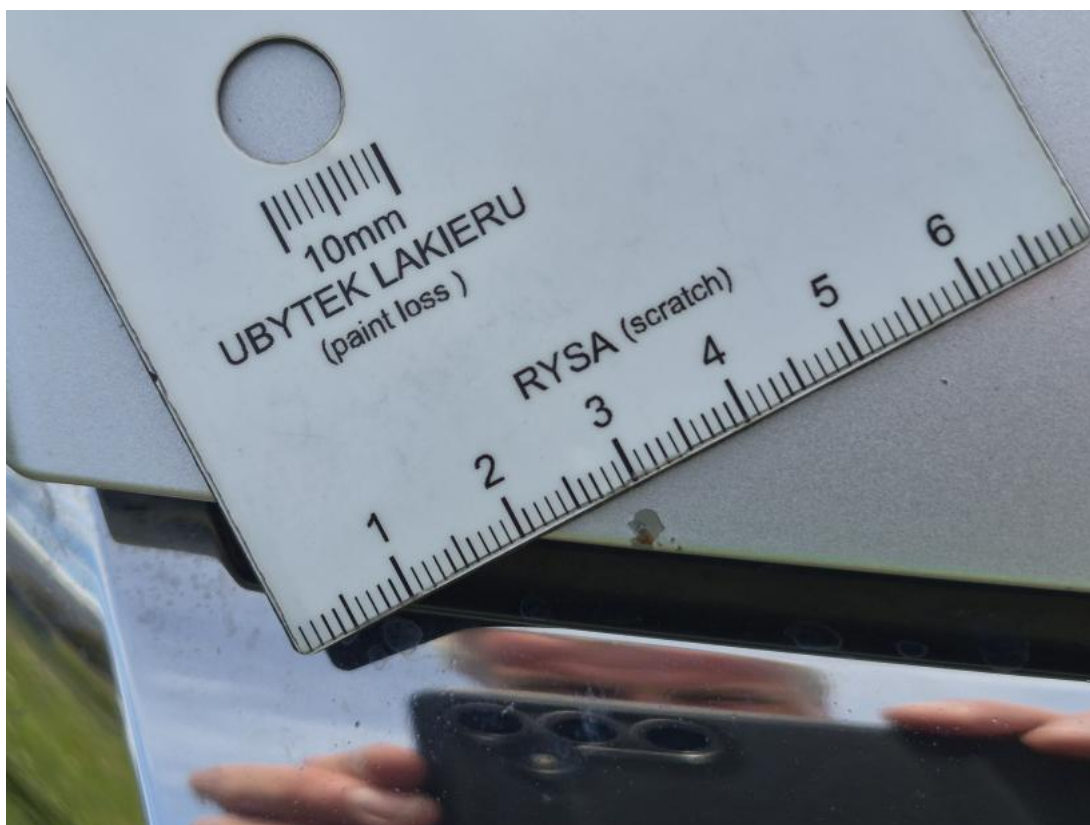
| Poz. | Nazwa pozycji | Opis uszkodzeń | Kwalifik. | Naprawa [rbg] |
|---|---|---|---|---|
| 4 | Pokrywa przednia | rysa/odprysk | NA | 1 |

**Fot. 38**  
Pokrywa komory silnika - Ryśa/odprysk 1

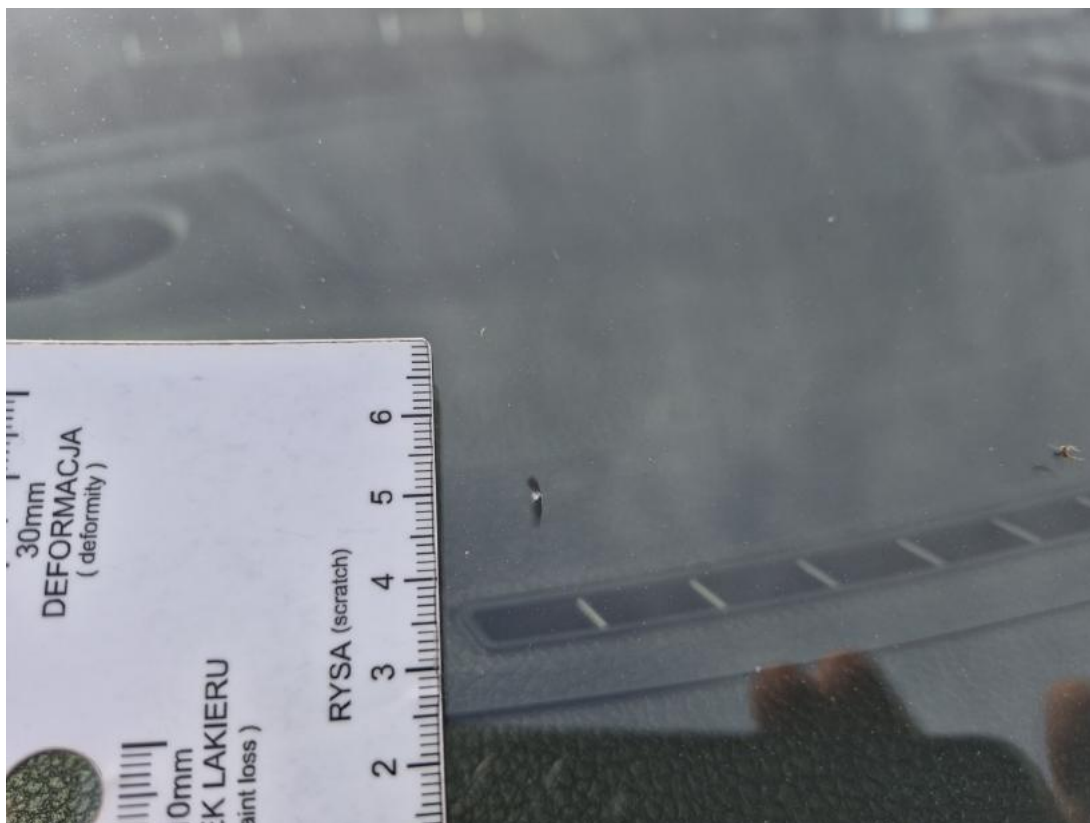
| Poz. | Nazwa pozycji | Opis uszkodzeń | Kwalifik. | Naprawa [rbg] |
|---|---|---|---|---|
| 2 | Szyba przednia barwiona | pęknięcie/rozerwanie | WY | 3.8 |

Szyba czołowa - Pęknięcie/rozerwanie 1

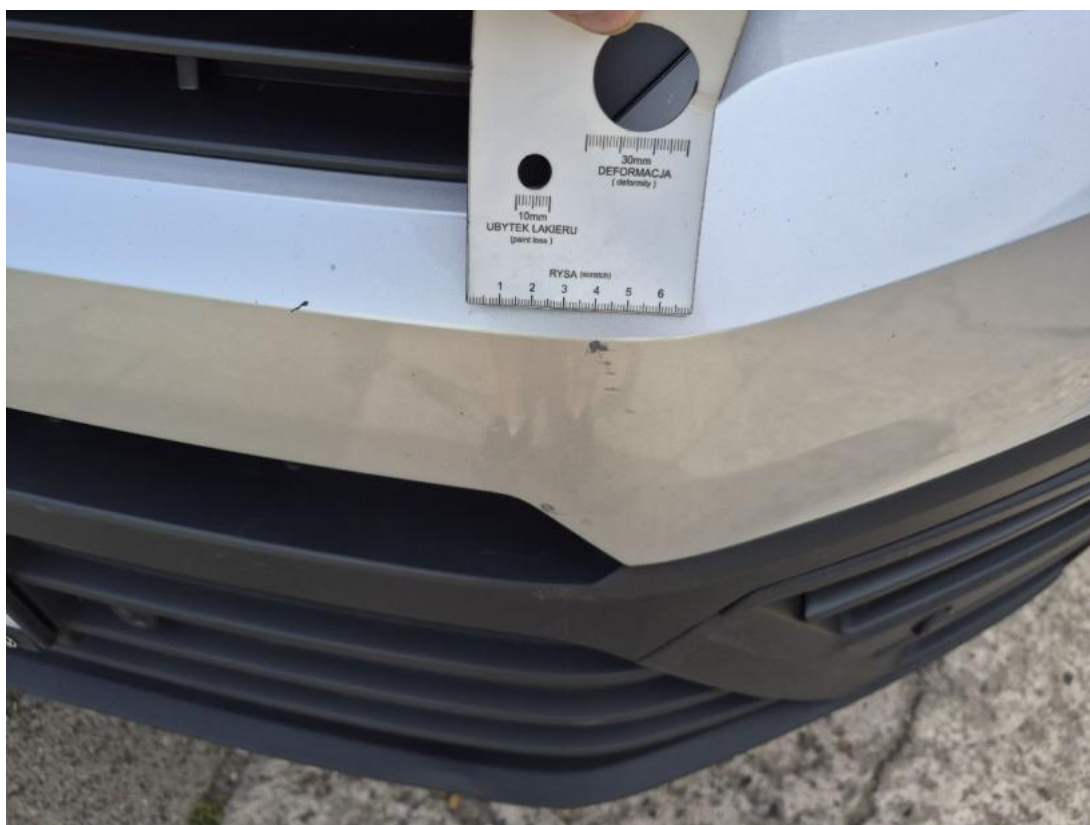
| Poz. | Nazwa pozycji | Opis uszkodzeń | Kwalifik. | Naprawa [rbg] |
|---|---|---|---|---|
| 8 | Zderzak, środek | rysa/odprysk | | |

Zderzak - Rysa/odprysk 1

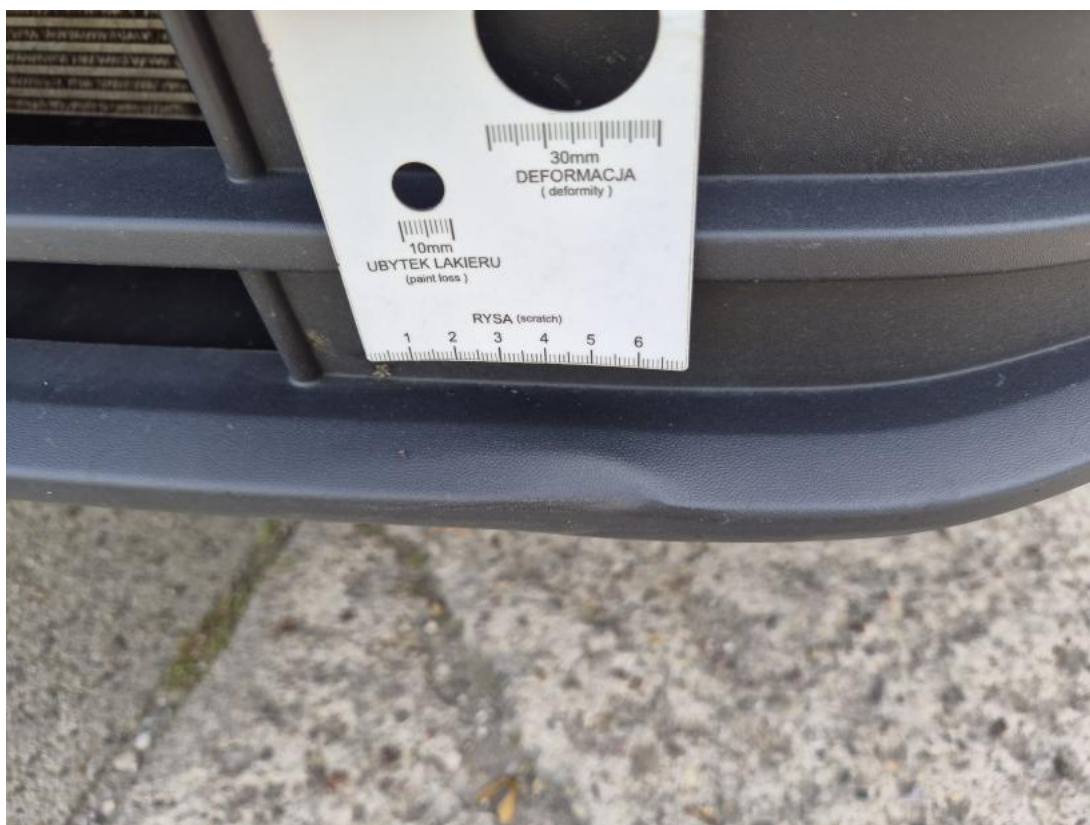
| Poz. | Nazwa pozycji | Opis uszkodzeń | Kwalifik. | Naprawa [rbg] |
|---|---|---|---|---|
| 1 | Okladzina zderzaka przedniego | wgniecenie/odkształcenie | WY | 1.8 |

Zderzak - Wgniecenie/odkształcenie 1

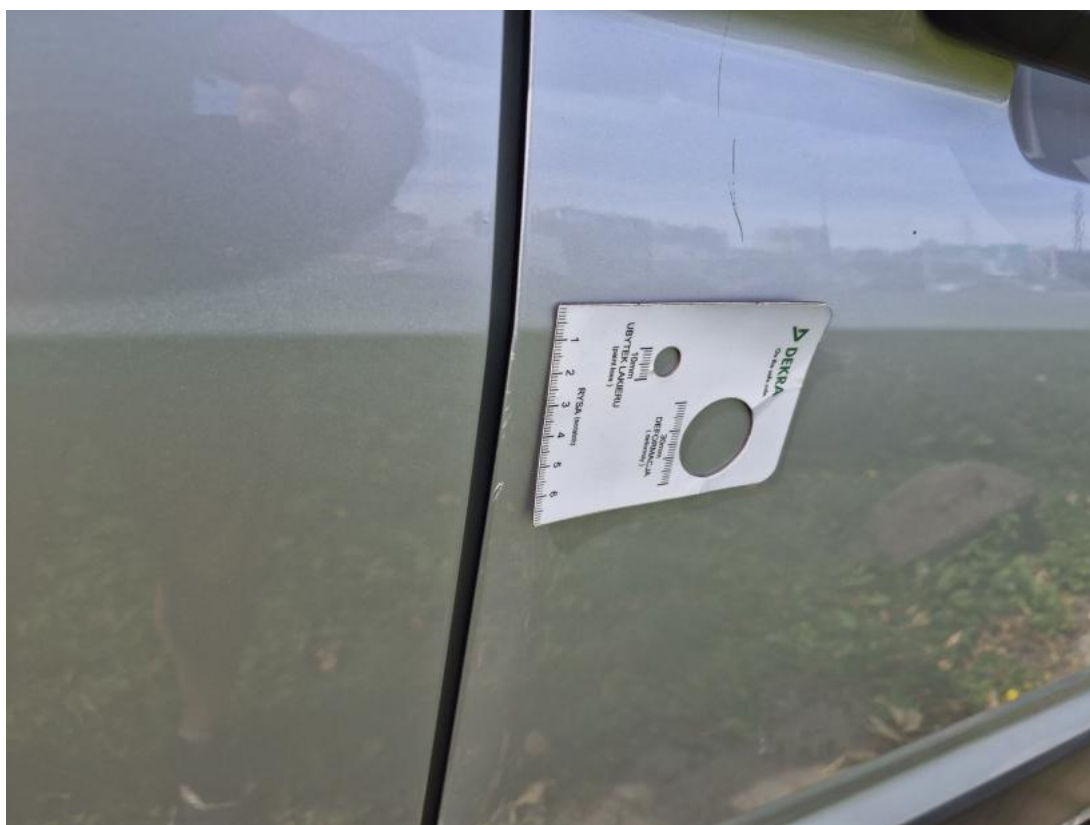
| Poz. | Nazwa pozycji | Opis uszkodzeń | Kwalifik. | Naprawa [rbg] |
|---|---|---|---|---|
| 7 | Drzwi przednie (nieuzbrojone) R | rysa/odprysk | | |

Drzwi przednie P - Rysa/odprysk 1

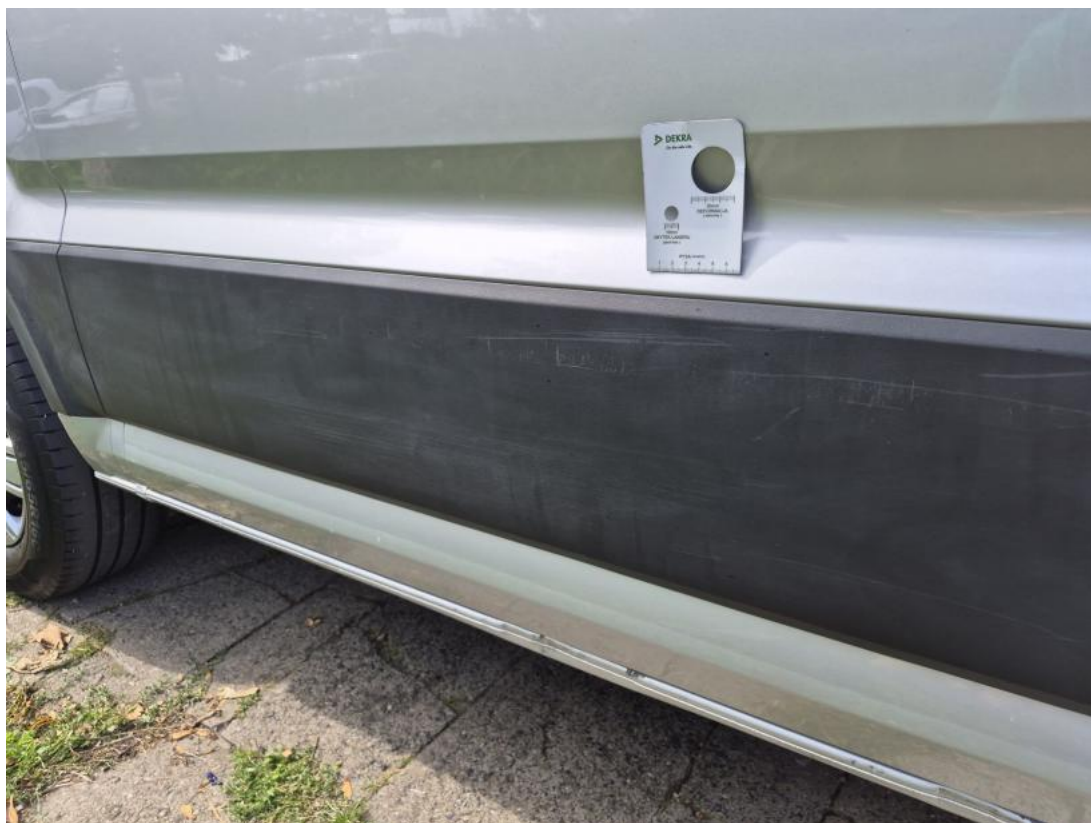
| Poz. | Nazwa pozycji | Opis uszkodzeń | Kwalifik. | Naprawa [rbg] |
|---|---|---|---|---|
| 3 | Listwa ochronna ściany bocznej R | rysa/odprysk | WY | 0.5 |

Listwa drzwi tylnych P - Rysa/odprysk 1

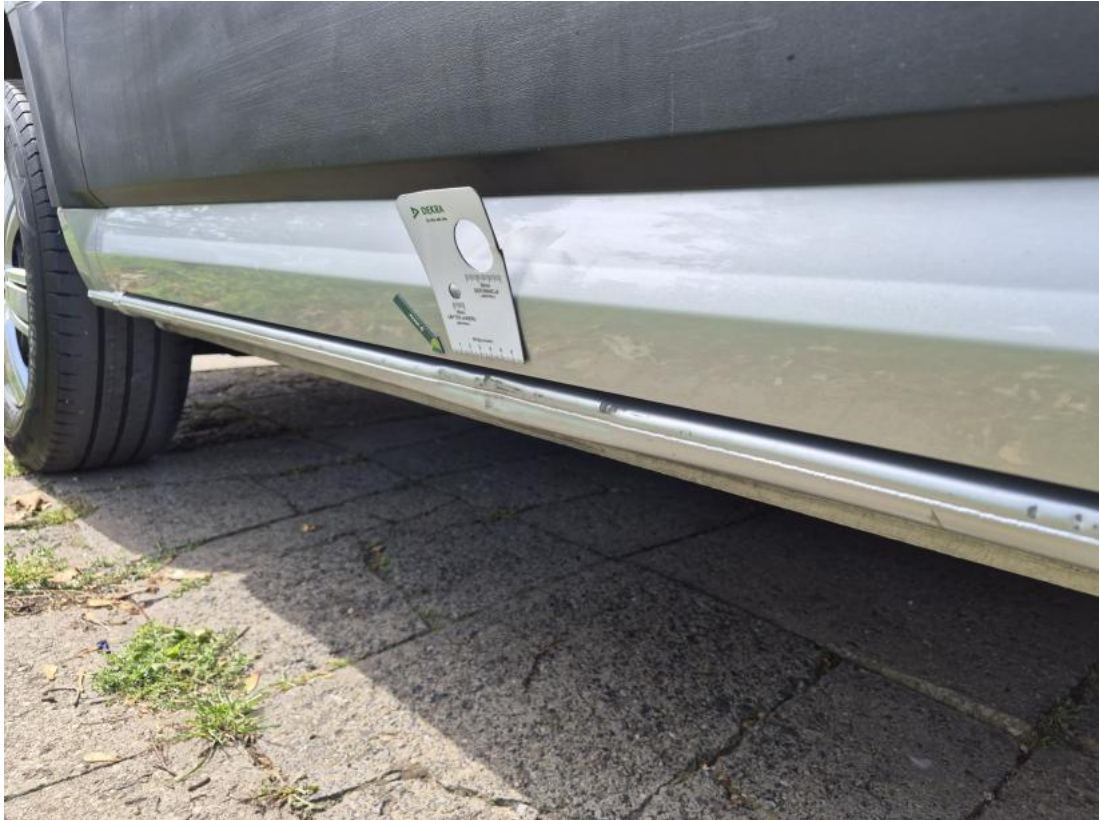
| Poz. | Nazwa pozycji | Opis uszkodzeń | Kwalifik. | Naprawa [rbg] |
|---|---|---|---|---|
| 5 | Poszycie progu R | wgniecenie/odkształcenie, wgniecenie/odkształcenie, wgniecenie/odkształcenie | NA | 1 |

Próg P - Wgniecenie/odkształcenie 1

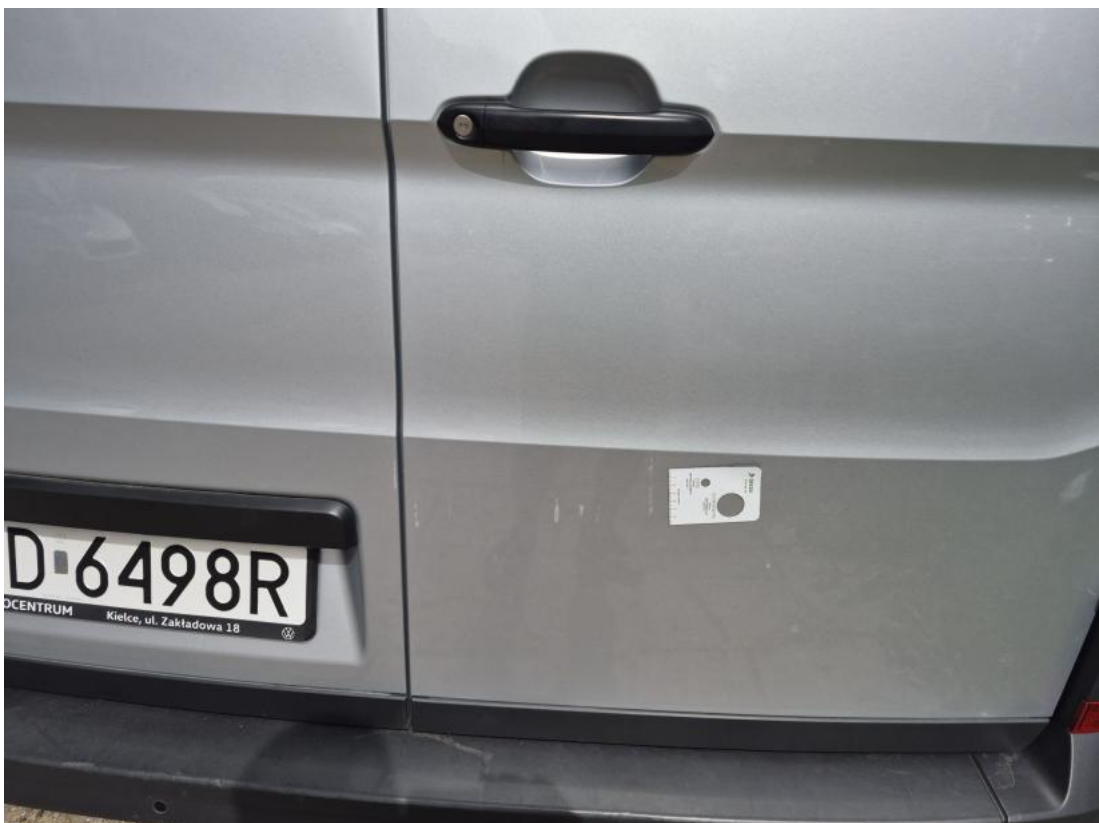
Pokrywy bagażnika - Rysa/odprysk 1

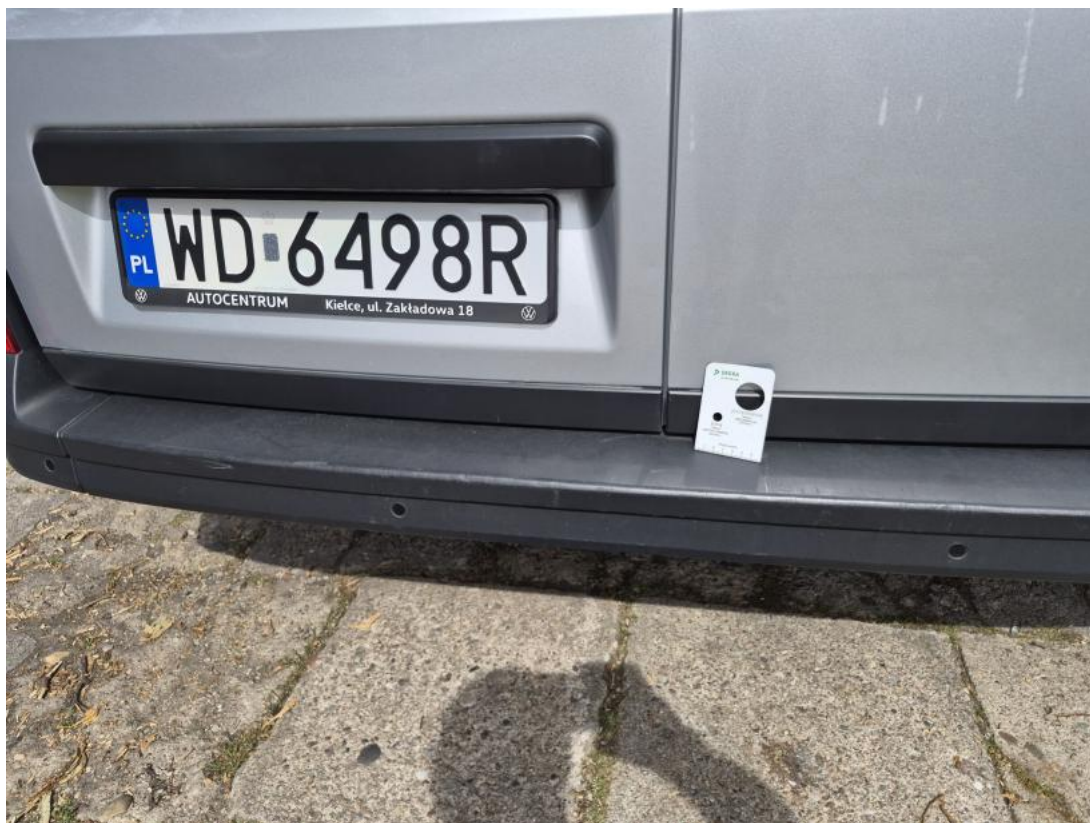
Zderzak tylny - Rysa/odprysk 1

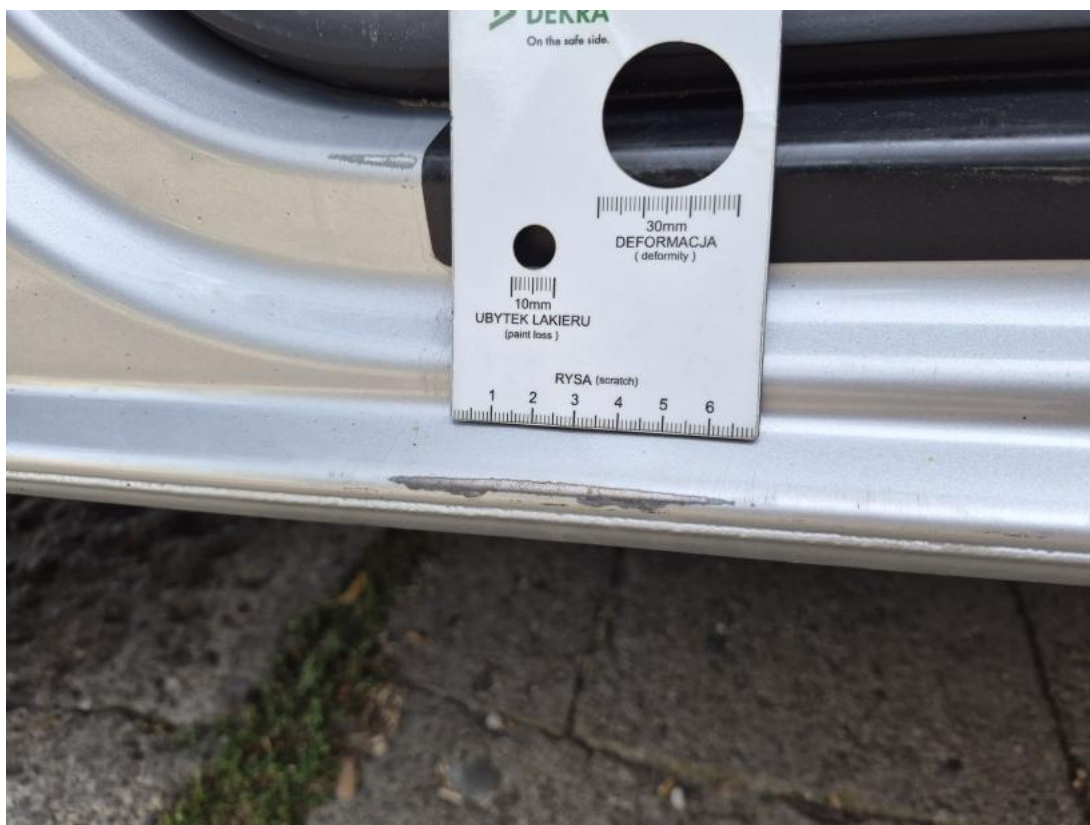
Próg L - Rysa/odprysk 1

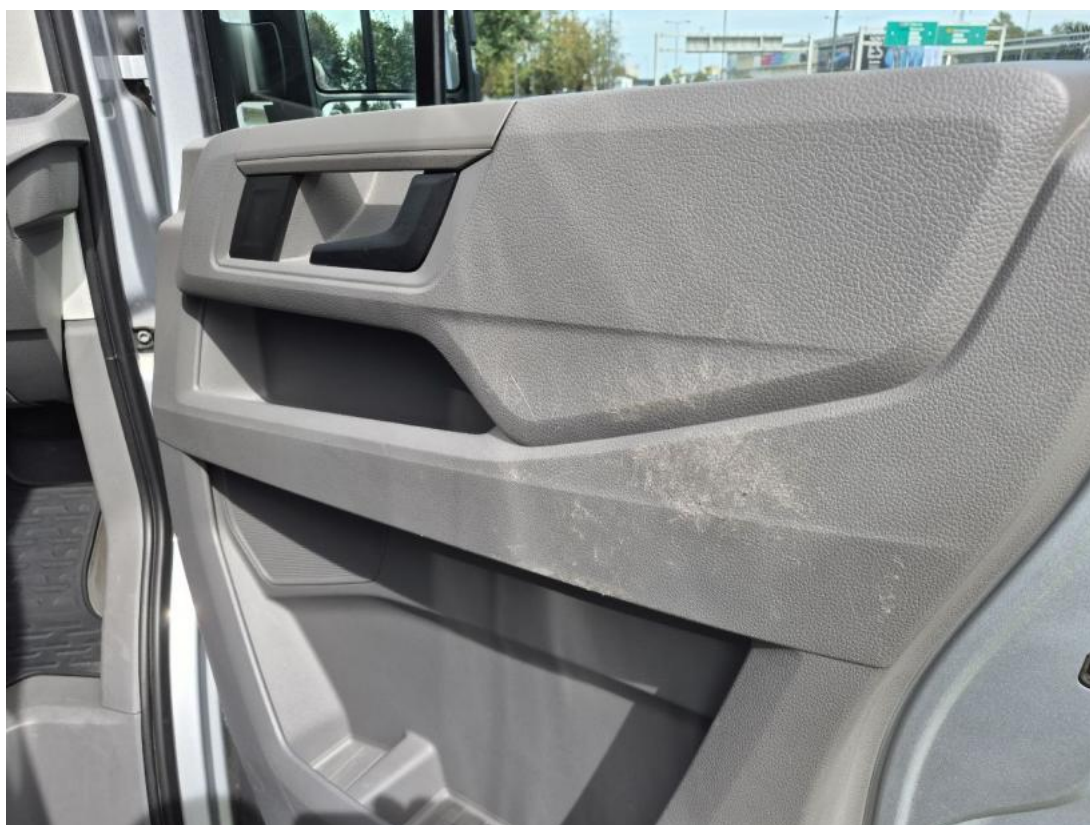
| Poz. | Nazwa pozycji | Opis uszkodzeń | Kwalifik. | Naprawa [rbg] |
|---|---|---|---|---|
| 10 | Tapicerka drzwi, przód R | rysa/odprysk | | |

Tapicerka drzwi przednich P - Rysa/odprysk 1
