## Wycena wartości

Zadanie: Ocena stanu technicznego i określenie wartości rynkowej pojazdu

| DANE IDENTYFIKACYJNE POJAZDU | | Dane: [O] III-2026 | |
|---|---|---|---|
| Marka: | HYUNDAI | Nr rejestracyjny: | WY3637G |
| Model pojazdu: | i30 1.6 MR`13 E5 | Nr Info-Ekspert: | 016-00755 |

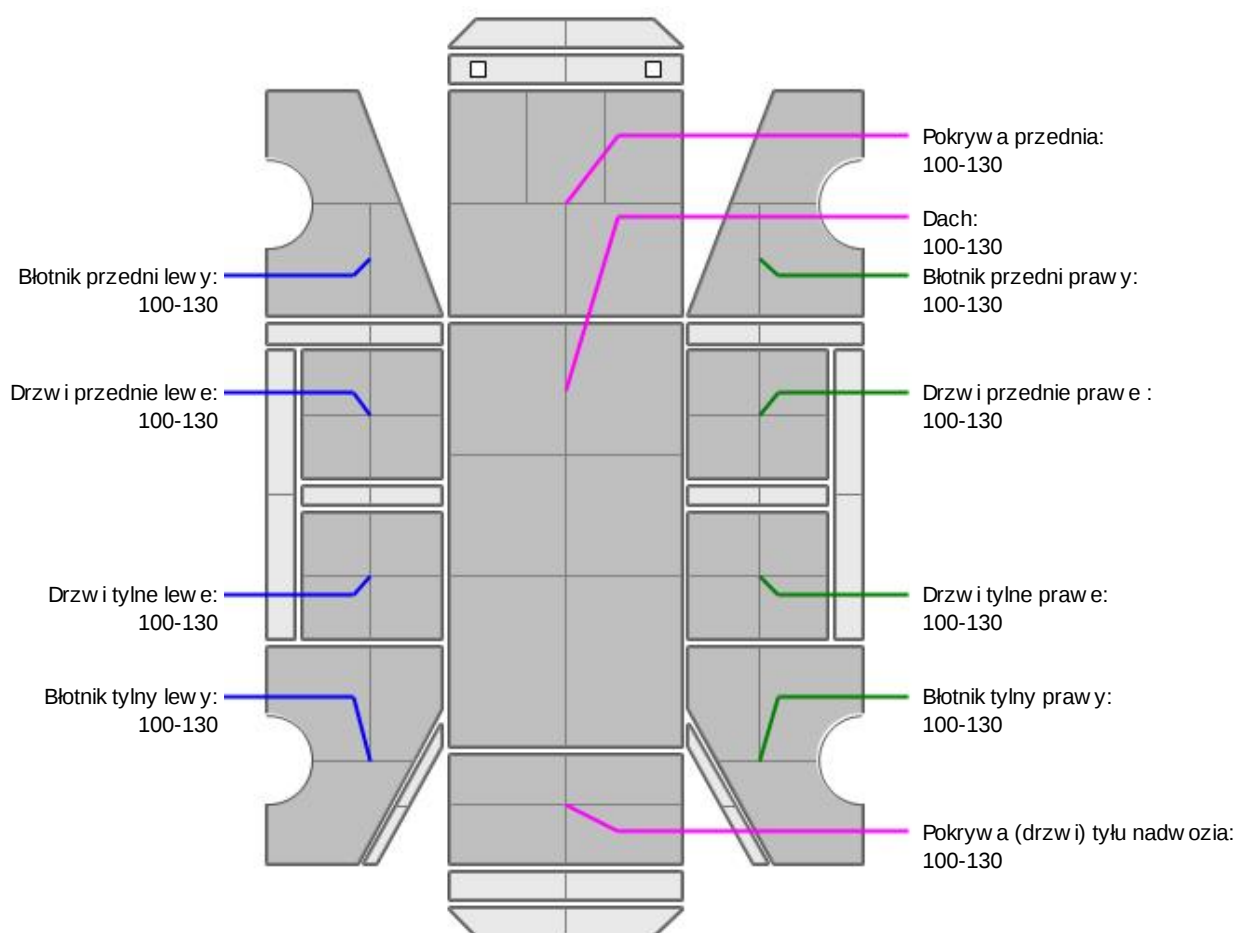
| L.p. | Nazwa elementu | L / P | Grubość powłoki [μm] | Opis |

Podane przedziały grubości powłoki lakierowej poszczególnych elementów dotyczą wyłącznie punktów pomiarowych, tj. trzech wybranych miejsc na danym elemencie nadwozia. Nie oznacza to, że w pozostałych obszarach danego elementu grubość powłoki jest jednakowa ani że nie może wykroczać poza wskazane zakresy. Pomiary wykonano urządzeniem będącym w posiadaniu rzeczoznawcy. Pomiar wykonany innym przyrządem może się różnić.
