Nr zlecenia: 211/18/03/2026/CarArena STANDARD

## Wycena wartości

Zadanie: Ocena stanu technicznego i określenie wartości rynkowej pojazdu

| DANE IDENTYFIKACYJNE POJAZDU | | Dane: [O] III-2026 | |
|---|---|---|---|
| Marka: | HYUNDAI | Nr rejestracyjny: | WY9853K |

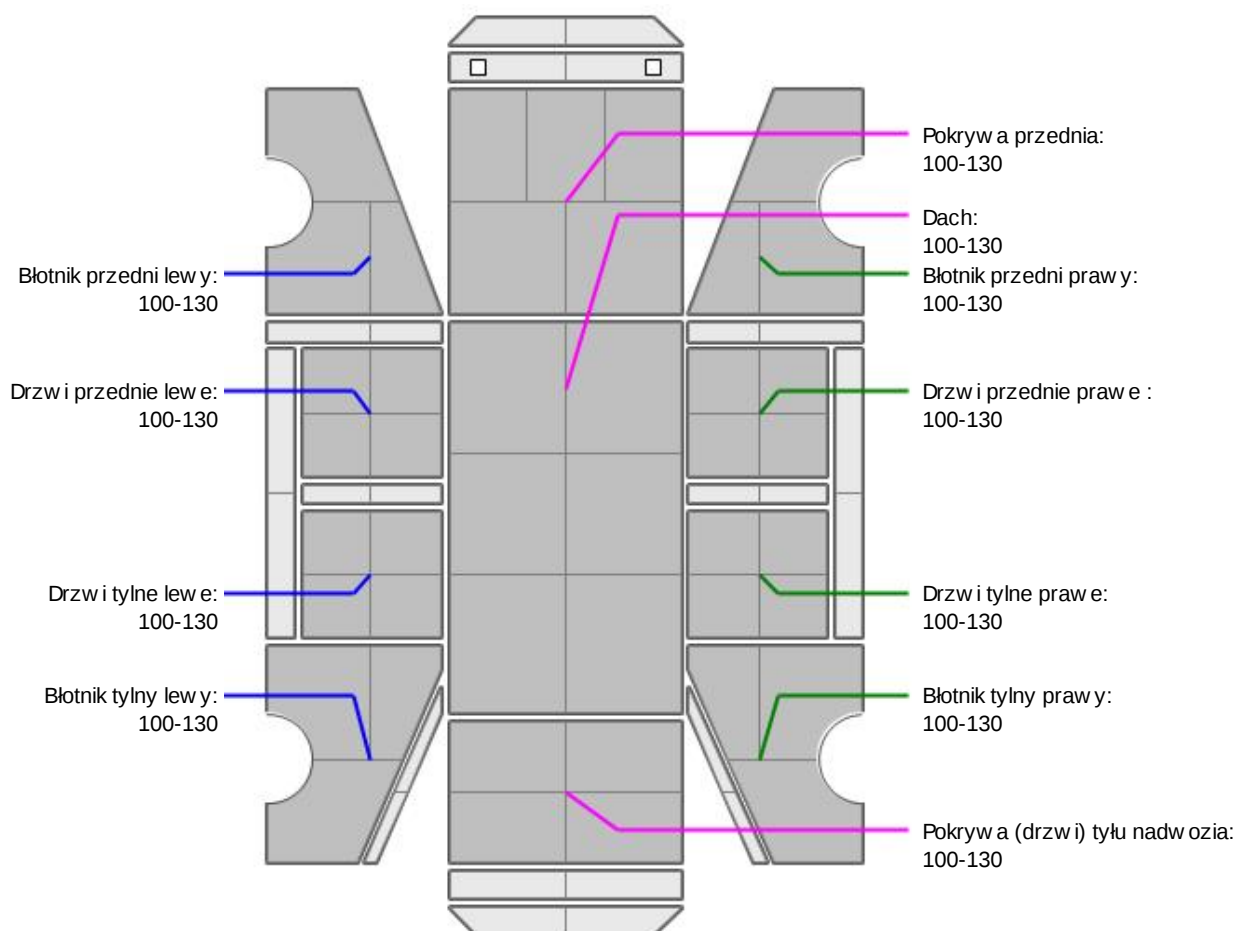
**KABINA KIEROWCY – Opis powłoki lakierowej**

| L.p. | Nazwa elementu | L / P | Grubość powłoki<br>[μm] | Opis |
| 1 | Pokrywa przednia | | 100-130 | |
| 2 | Dach | | 100-130 | |
| 3 | Błotnik przedni | L | 100-130 | |
| 4 | Drzwi przednie | L | 100-130 | |
| 5 | Drzwi tylne | L | 100-130 | |
| 6 | Błotnik tylny | L | 100-130 | |
| 7 | Błotnik przedni | P | 100-130 | |
| 8 | Drzwi przednie | P | 100-130 | |
| 9 | Drzwi tylne | P | 100-130 | |
| 10 | Błotnik tylny | P | 100-130 | |
| 11 | Pokrywa (drzwi) tyłu nadwozia | | 100-130 | |

Podane przedziały grubości powłoki lakierowej poszczególnych elementów dotyczą wyłącznie punktów pomiarowych, tj. trzech wybranych miejsc na danym elemencie nadwozia. Nie oznacza to, że w pozostałych obszarach danego elementu grubość powłoki jest jednakowa ani że nie może wykroczyć poza wskazane zakresy. Pomiary wykonano urządzeniem będącym w posiadaniu rzeczoznawcy. Pomiar wykonany innym przyrządem może się różnić.
