Nr zlecenia: 80/14/05/2026/CarArena STANDARD

## Wycena wartości

Zadanie: Określenie wartości rynkowej pojazdu

| DANE IDENTYFIKACYJNE POJAZDU | | Dane: [O] V-2026 | |
|---|---|---|---|
| Model pojazdu: | Camry Hybrid MR`18 E6d | Nr Info-Ekspert: | 037-03142 |

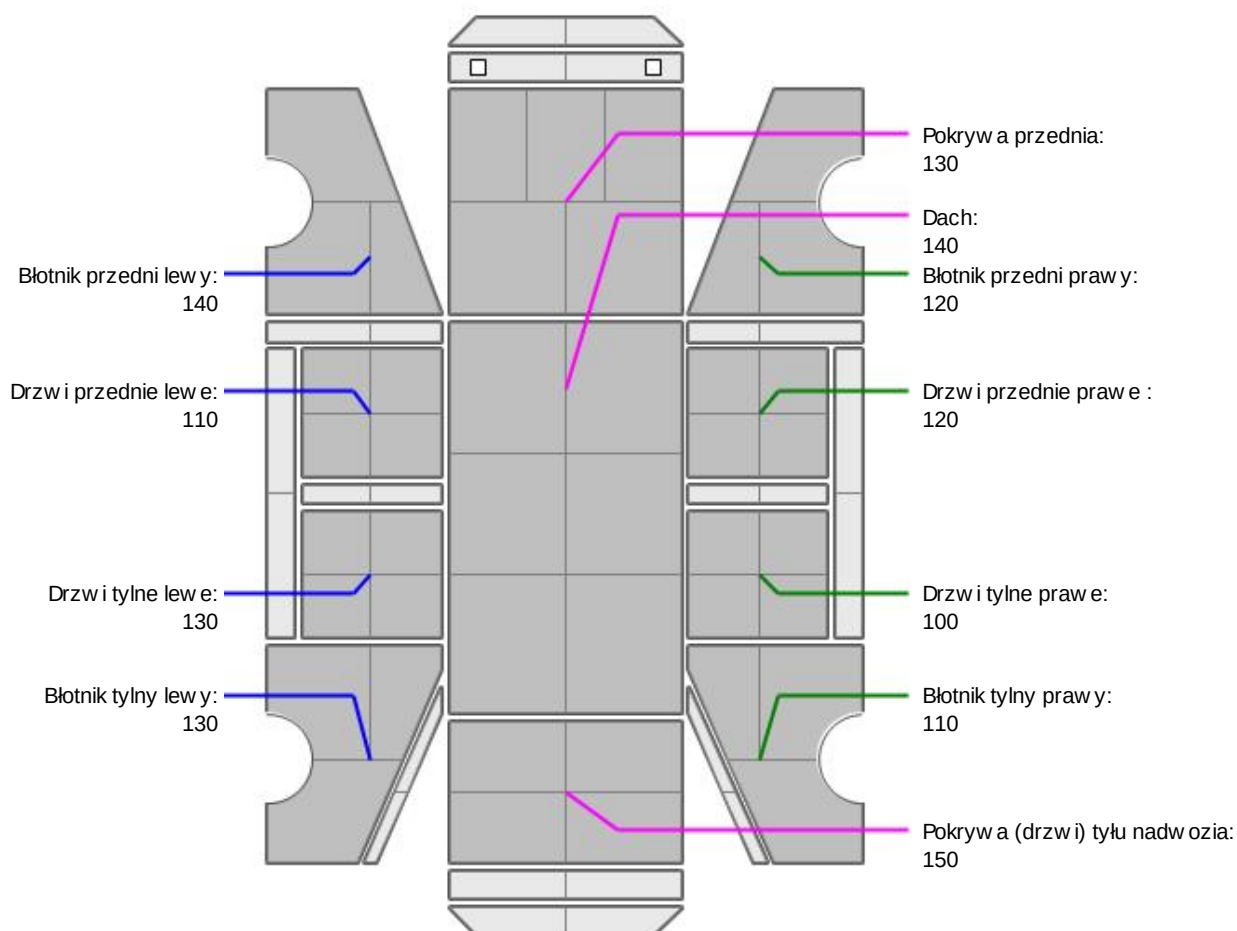
**KABINA KIEROWCY – Opis powłoki lakierowej**

| L.p. | Nazwa elementu | L / P | Grubość powłoki<br>[μm] | Opis |
| 1 | Pokrywa przednia | | 130 | |
| 2 | Dach | | 140 | |
| 3 | Błotnik przedni | L | 140 | |
| 4 | Drzwi przednie | L | 110 | |
| 5 | Drzwi tylne | L | 130 | |
| 6 | Błotnik tylny | L | 130 | |
| 7 | Błotnik przedni | P | 120 | |
| 8 | Drzwi przednie | P | 120 | |
| 9 | Drzwi tylne | P | 100 | |
| 10 | Błotnik tylny | P | 110 | |
| 11 | Pokrywa (drzwi) tyłu nadwozia | | 150 | |

Podane przedziały grubości powłoki lakierowej poszczególnych elementów dotyczą wyłącznie punktów pomiarowych, tj. trzech wybranych miejsc na danym elemencie nadwozia. Nie oznacza to, że w pozostałych obszarach danego elementu grubość powłoki jest jednakowa ani że nie może wykroczyć poza wskazane zakresy. Pomiary wykonano urządzeniem będącym w posiadaniu rzeczoznawcy. Pomiar wykonany innym przyrządem może się różnić.
