Nr zlecenia: 76/14/05/2026/CarArena STANDARD

## Wycena wartości

Zadanie: Określenie wartości rynkowej pojazdu

### OPIS STANU TECHNICZNEGO ZESPOŁÓW POJAZDU

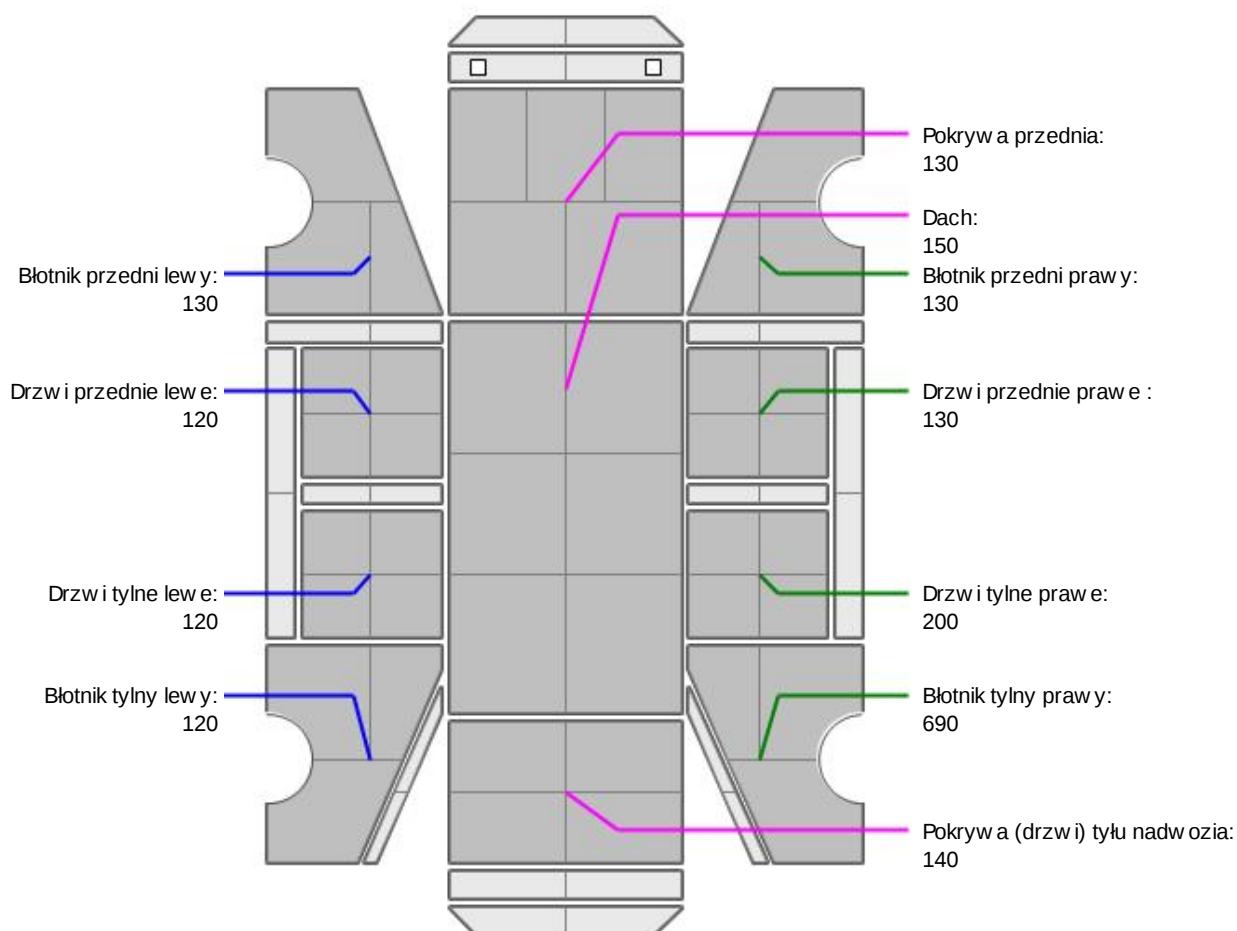
**KABINA KIEROWCY – Opis powłoki lakierowej**

| L.p. | Nazwa elementu | L / P | Grubość powłoki<br>[μm] | Opis |
| 1 | Pokrywa przednia | | 130 | |
| 2 | Dach | | 150 | |
| 3 | Błotnik przedni | L | 130 | |
| 4 | Drzwi przednie | L | 120 | |
| 5 | Drzwi tylne | L | 120 | |
| 6 | Błotnik tylny | L | 120 | |
| 7 | Błotnik przedni | P | 130 | |
| 8 | Drzwi przednie | P | 130 | |
| 9 | Drzwi tylne | P | 200 | |
| 10 | Błotnik tylny | P | 690 | |
| 11 | Pokrywa (drzwi) tyłu nadwozia | | 140 | |

Podane przedziały grubości powłoki lakierowej poszczególnych elementów dotyczą wyłącznie punktów pomiarowych, tj. trzech wybranych miejsc na danym elemencie nadwozia. Nie oznacza to, że w pozostałych obszarach danego elementu grubość powłoki jest jednakowa ani że nie może wykroczyć poza wskazane zakresy. Pomiary wykonano urządzeniem będącym w posiadaniu rzeczoznawcy. Pomiar wykonany innym przyrządem może się różnić.
