## Raport z oględzin pojazdu

| Numer raportu | 10276/3/26-15201 | Data raportu | 13-03-2026 |

| Marka, model | OPEL Astra V Sports Tourer 1... |
| Typ, wersja | Astra V 1.2 T Edition S&S |

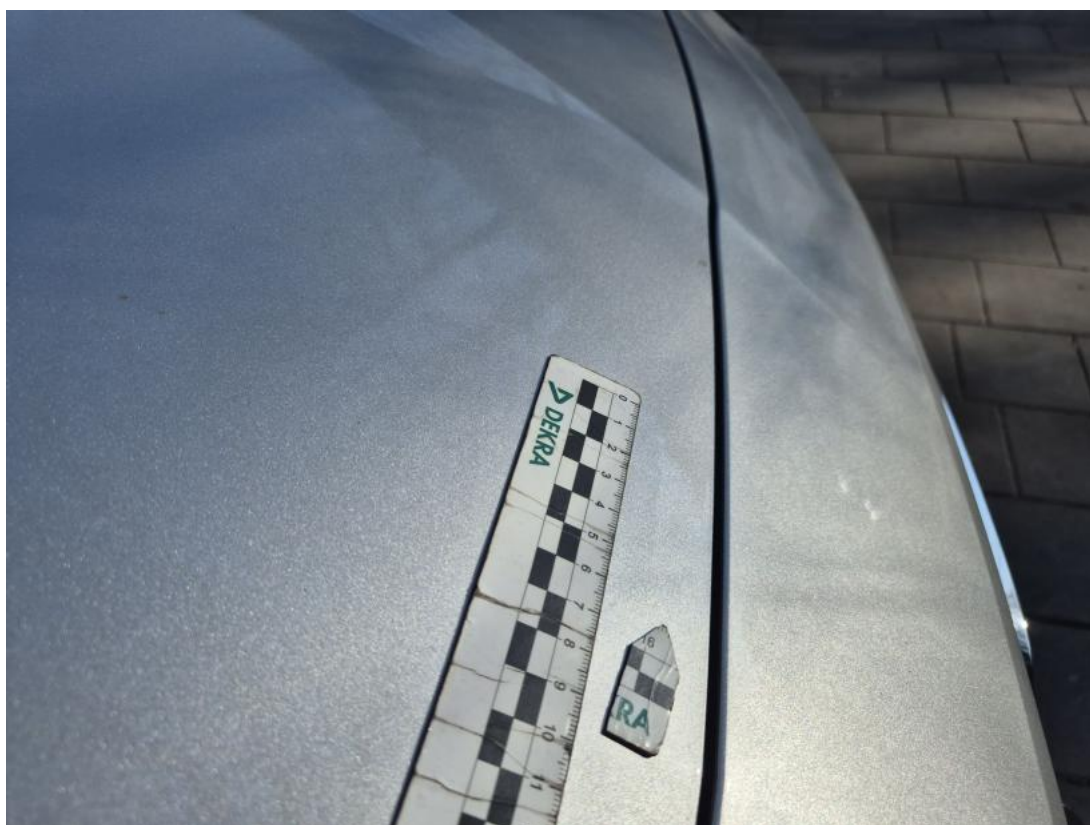
**Fot. 34**  
Pokrywa komory silnika - Wgniecenie/odkształcenie 1

| Poz. | Nazwa pozycji | Opis uszkodzeń | Kwalifik. | Naprawa [rbg] |
|---|---|---|---|---|
| 1 | Pokrywa przednia | wgniecenie | NA | 1.5 |

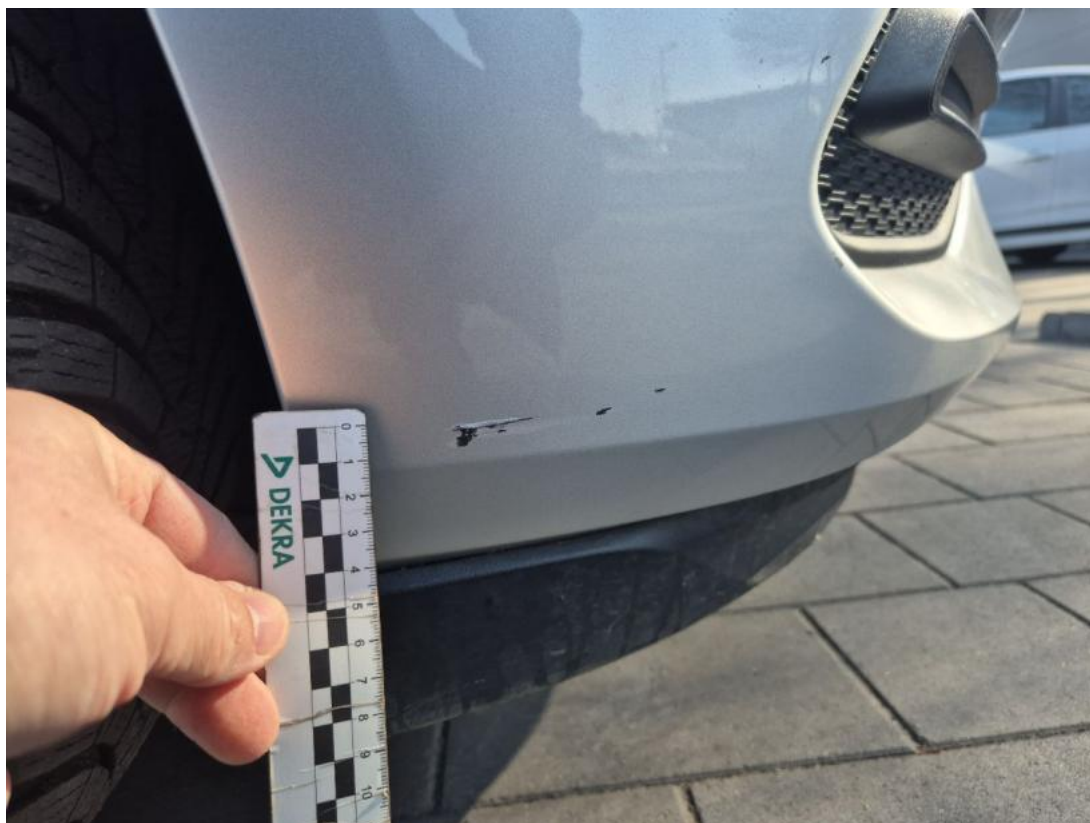
**Fot. 35**

Zderzak - Rysa/odprysk 1

| Poz. | Nazwa pozycji | Opis uszkodzeń | Kwalifik. | Naprawa [rbg] |
|---|---|---|---|---|
| 2 | Okładzina zderzaka przedniego | zarysowanie | | |

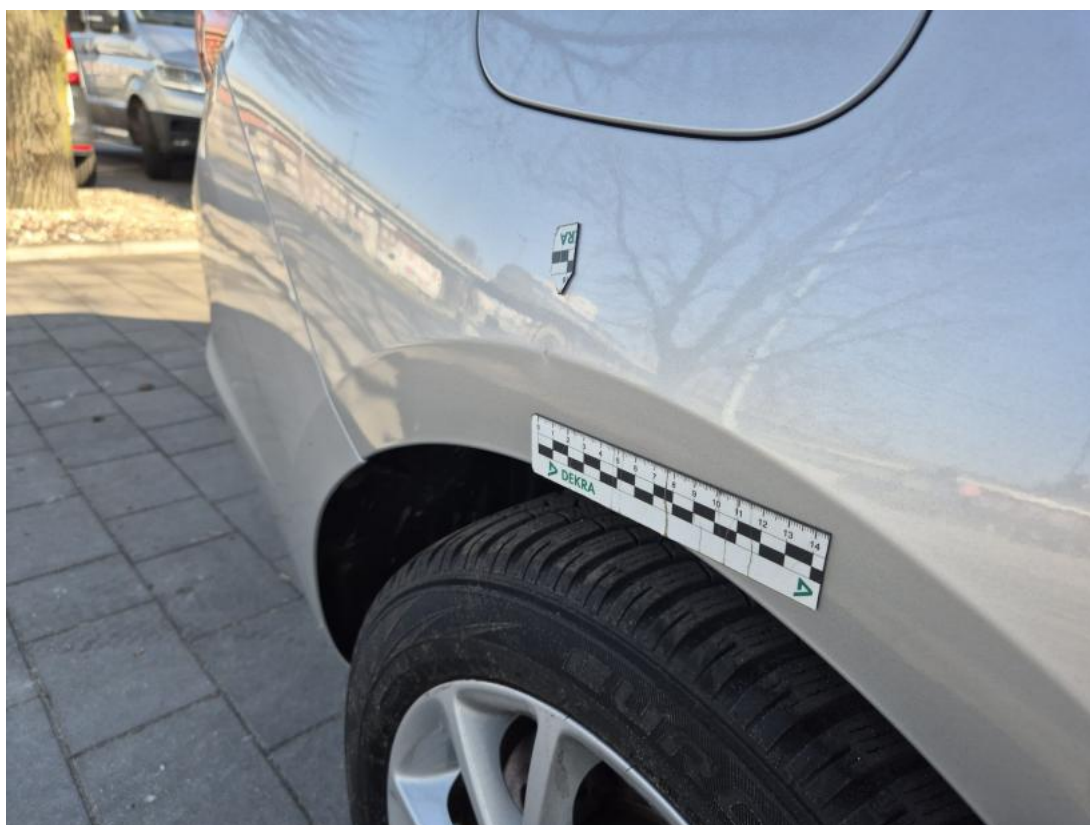
**Fot. 36**

Łotnik tylny P / Ściana boczna P - Wgniecenie/odkształcenie 1

| 6 | Błotnik tylny R | wgniecenie | | |

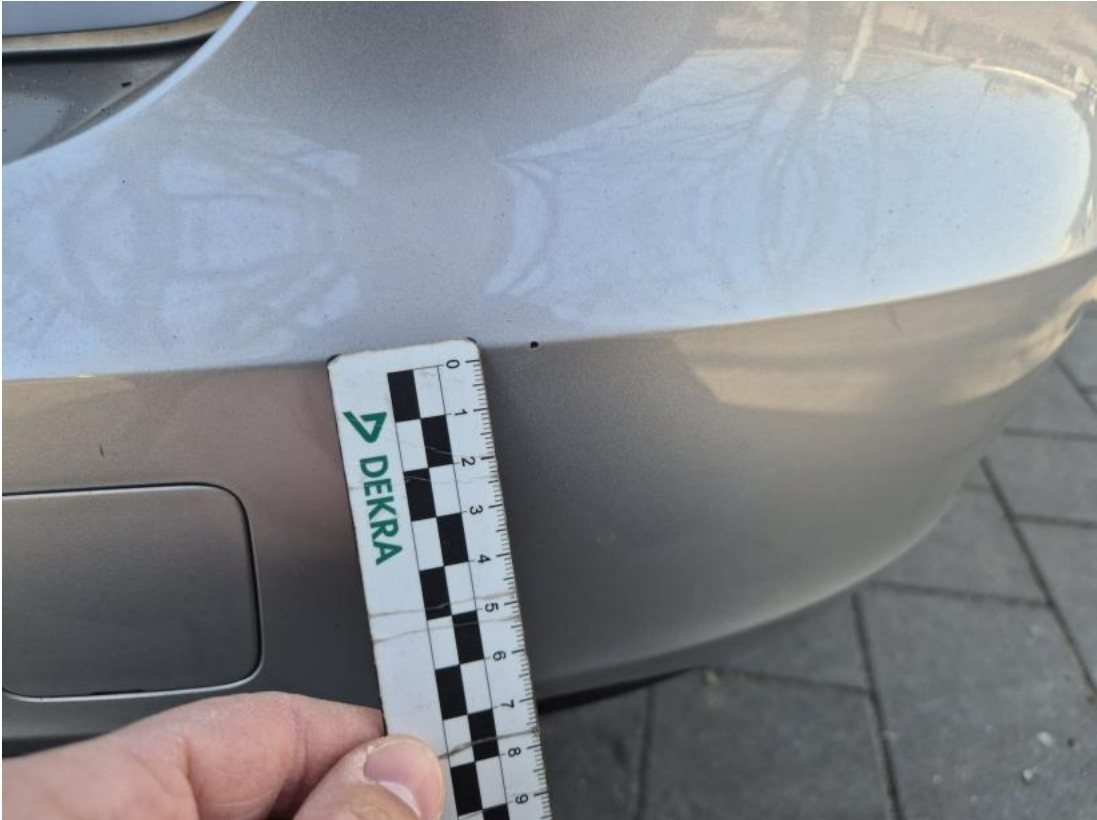
**Fot. 37**

Zderzak tylny - Rysa/odprysk 1

| 4 | Okladzina zderzaka tylnego | odpryski lakieru | | |

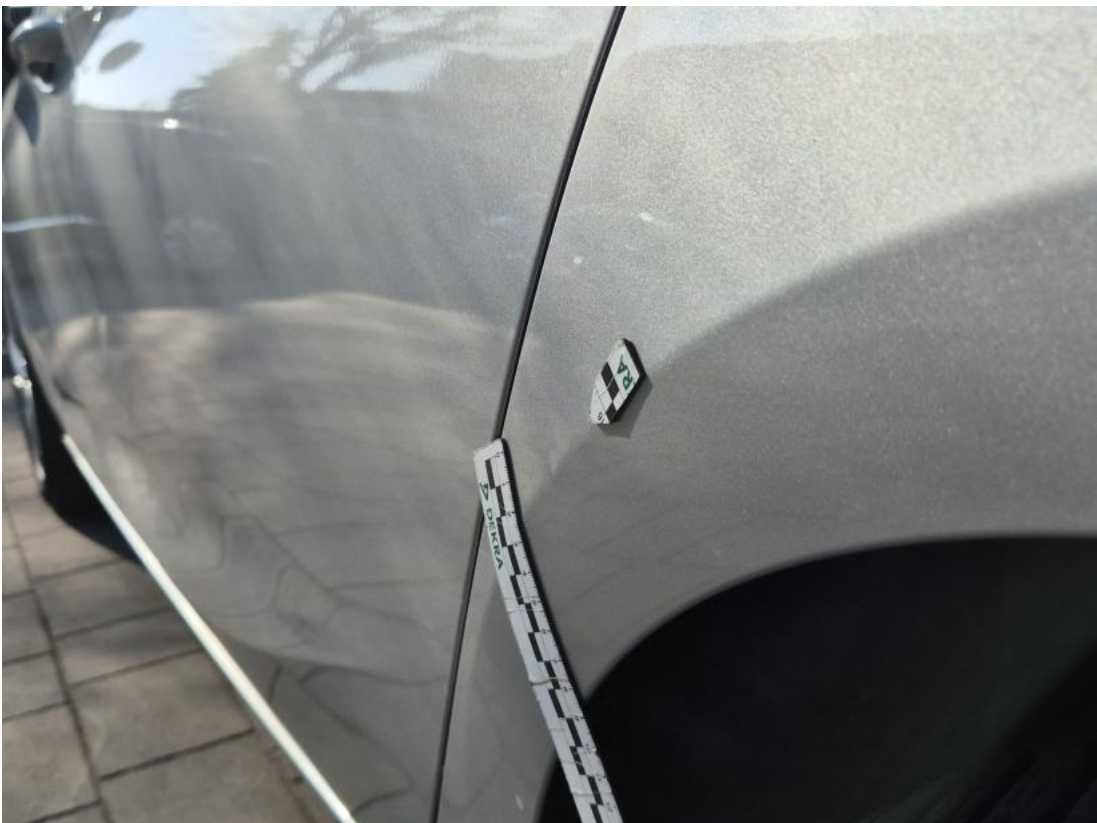
**Fot. 38**

Błotnik tylny L / Ściana boczna L - Wgniecenie/odkształcenie 1

| 5 | Błotnik tylny L | wgniecenie | | |

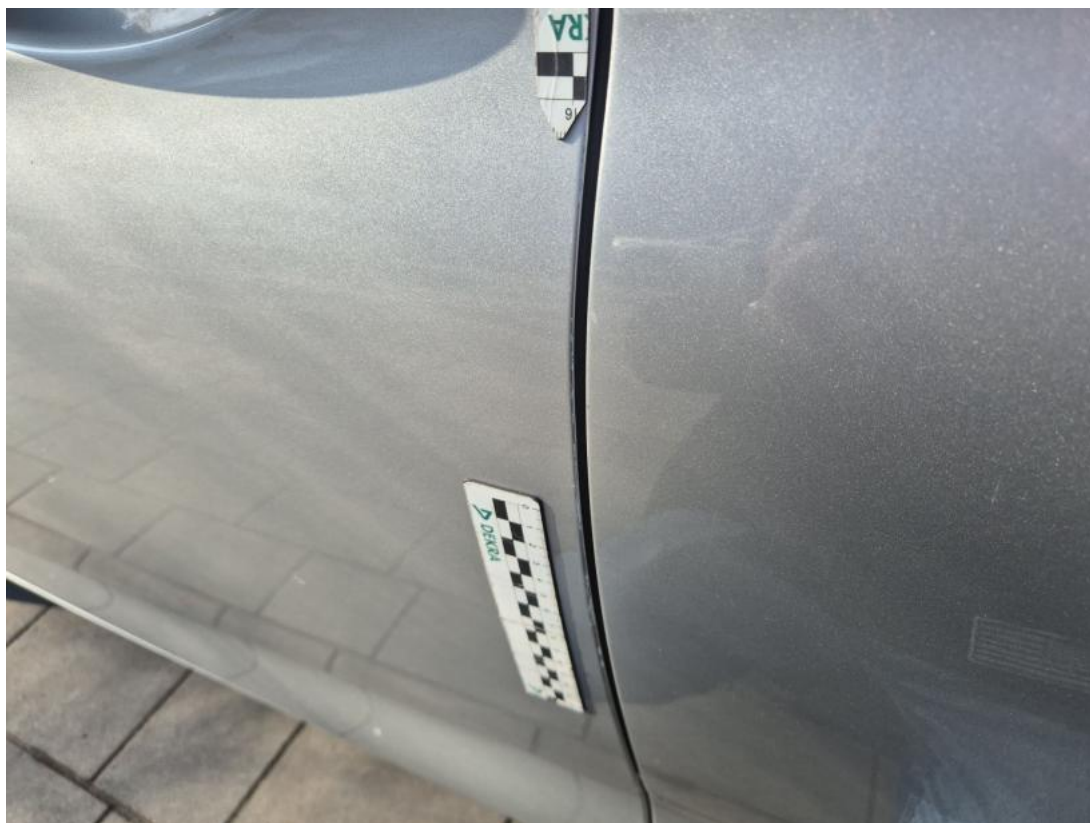
**Fot. 39**

Drzwi przed L - Rysa/odprysk 1

| Poz. | Nazwa pozycji | Opis uszkodzeń | Kwalifik. | Naprawa [rbg] |
|---|---|---|---|---|
| 3 | Drzwi przednie (nieuzbrojone) L | odpryski lakieru | | |
