## WYCENA WARTOŚCI

Zadanie: Ocena stanu technicznego i określenie wartości rynkowej pojazdu

| DANE IDENTYFIKACYJNE POJAZDU | | Dane: [O] VII-2026 | |
|---|---|---|---|
| Marka: | RENAULT | Nr rejestracyjny: | WL6984P |
| Model pojazdu: | Clio IV Generation Grandtour MR`17 E6 | Nr Info-Ekspert: | 031-09598 |

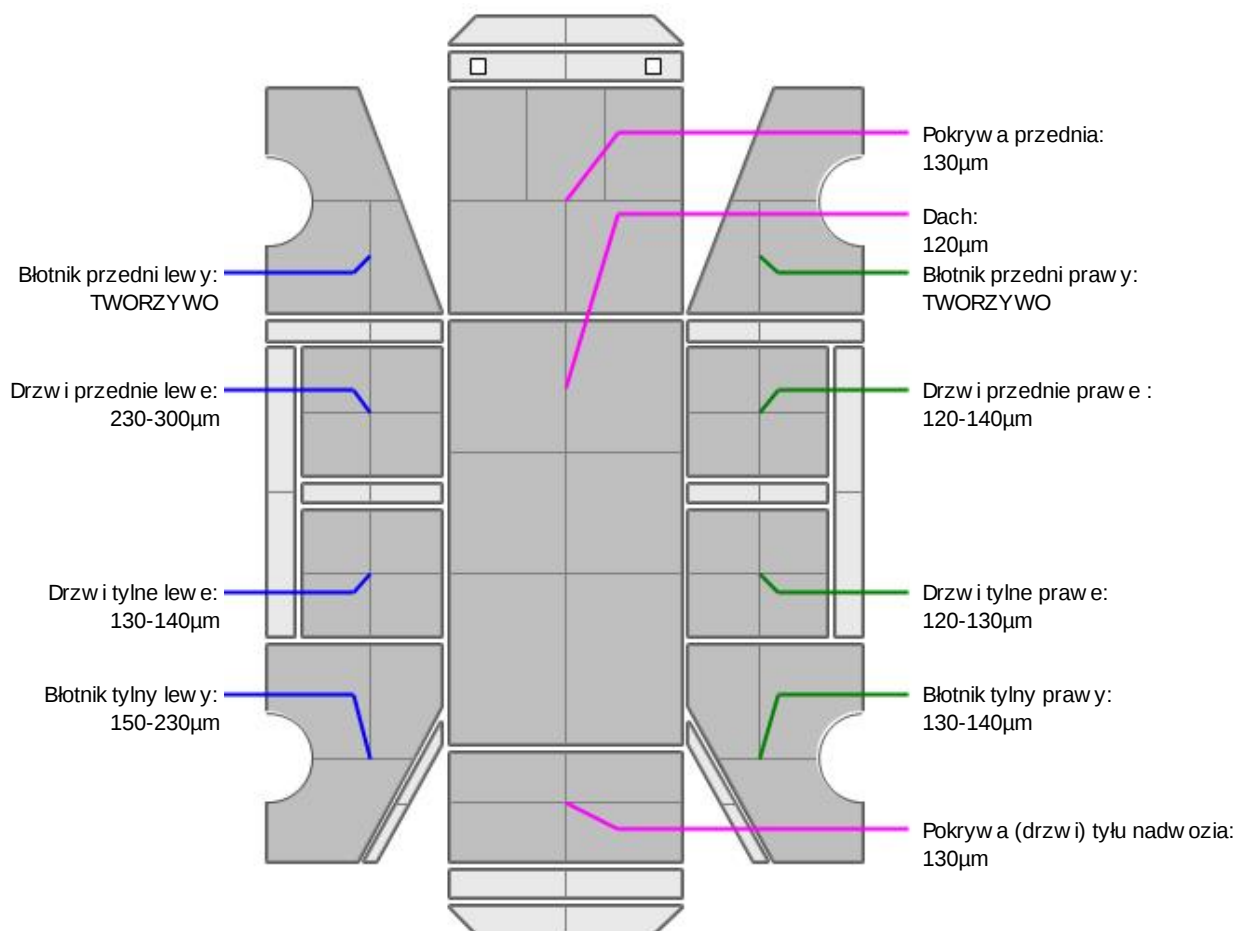
### NADWOZIE – Opis powłoki lakierowej

| L.p. | Nazwa elementu | L / P | Grubość powłoki [µm] | Opis |
| 1 | Pokrywa przednia | | 130µm | |
| 2 | Dach | | 120µm | |
| 3 | Błotnik przedni | L | TWORZYWO | |
| 4 | Drzwi przednie | L | 230-300µm | |
| 5 | Drzwi tylne | L | 130-140µm | |
| 6 | Błotnik tylny | L | 150-230µm | |
| 7 | Błotnik przedni | P | TWORZYWO | |
| 8 | Drzwi przednie | P | 120-140µm | |
| 9 | Drzwi tylne | P | 120-130µm | |
| 10 | Błotnik tylny | P | 130-140µm | |
| 11 | Pokrywa (drzwi) tyłu nadwozia | | 130µm | |

Podane przedziały grubości powłoki lakierowej poszczególnych elementów dotyczą wyłącznie punktów pomiarowych, tj. trzech wybranych miejsc na danym elemencie nadwozia. Nie oznacza to, że w pozostałych obszarach danego elementu grubość powłoki jest jednakowa ani że nie może wykraczać poza wskazane zakresy. Pomiary wykonano urządzeniem będącym w posiadaniu rzeczoznawcy. Pomiar wykonany innym przyrządem może się różnić.
