Nr zlecenia: 132/21/07/2026/CarArena STANDARD

## Wycena wartości

Zadanie: Ocena stanu technicznego i określenie wartości rynkowej pojazdu

| DANE IDENTYFIKACYJNE POJAZDU | | Dane: [T] VII-2026 | |
|---|---|---|---|
| Model pojazdu: | X5 Diesel MR`23 E6d G05 | Nr Info-Ekspert: | 003-06384 |

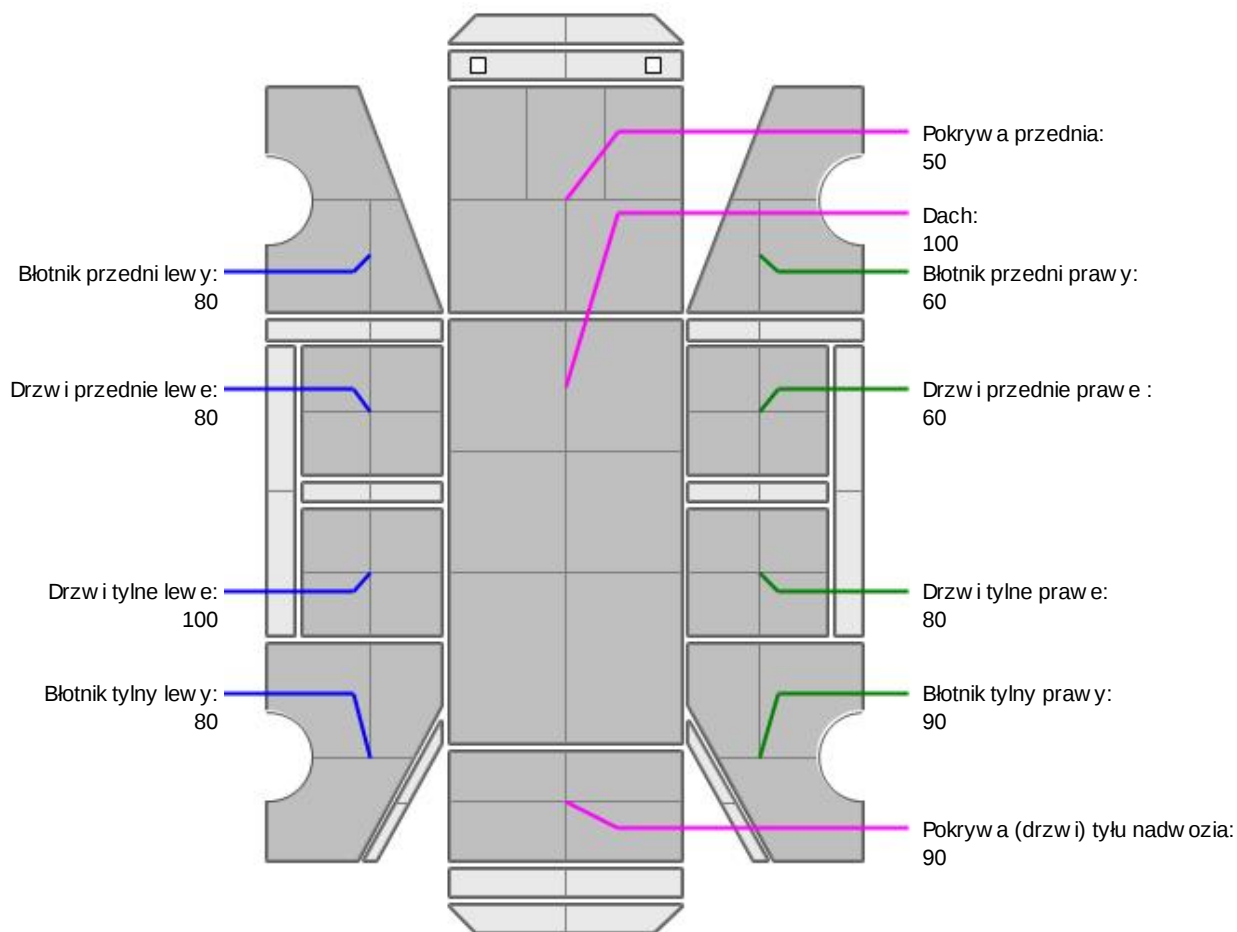
**NADWOZIE – Opis powłoki lakierowej**

| L.p. | Nazwa elementu | L / P | Grubość powłoki [μm] | Opis |
| 1 | Pokrywa przednia | | 50 | |
| 2 | Dach | | 100 | |
| 3 | Błotnik przedni | L | 80 | |
| 4 | Drzwi przednie | L | 80 | |
| 5 | Błotnik tylny | L | 80 | |
| 6 | Błotnik przedni | P | 60 | |
| 7 | Drzwi przednie | P | 60 | |
| 8 | Błotnik tylny | P | 90 | |
| 9 | Pokrywa (drzwi) tyłu nadwozia | | 90 | |
| 10 | Drzwi tylne | L | 100 | |
| 11 | Drzwi tylne | P | 80 | |

Podane przedziały grubości powłoki lakierowej poszczególnych elementów dotyczą wyłącznie punktów pomiarowych, tj. trzech wybranych miejsc na danym elemencie nadwozia. Nie oznacza to, że w pozostałych obszarach danego elementu grubość powłoki jest jednakowa ani że nie może wykroczać poza wskazane zakresy. Pomiary wykonano urządzeniem będącym w posiadaniu rzeczoznawcy. Pomiar wykonany innym przyrządem może się różnić.
