Nr zlecenia: 37/24/07/2026/CarArena STANDARD

## Wycena wartości

Zadanie: Określenie wartości rynkowej pojazdu

| DANE IDENTYFIKACYJNE POJAZDU | | Dane: [O] VII-2026 | |
|---|---|---|---|
| Model pojazdu: | Rio 1.2 LPG MR`17 E6 | Nr Info-Ekspert: | 052-01418 |

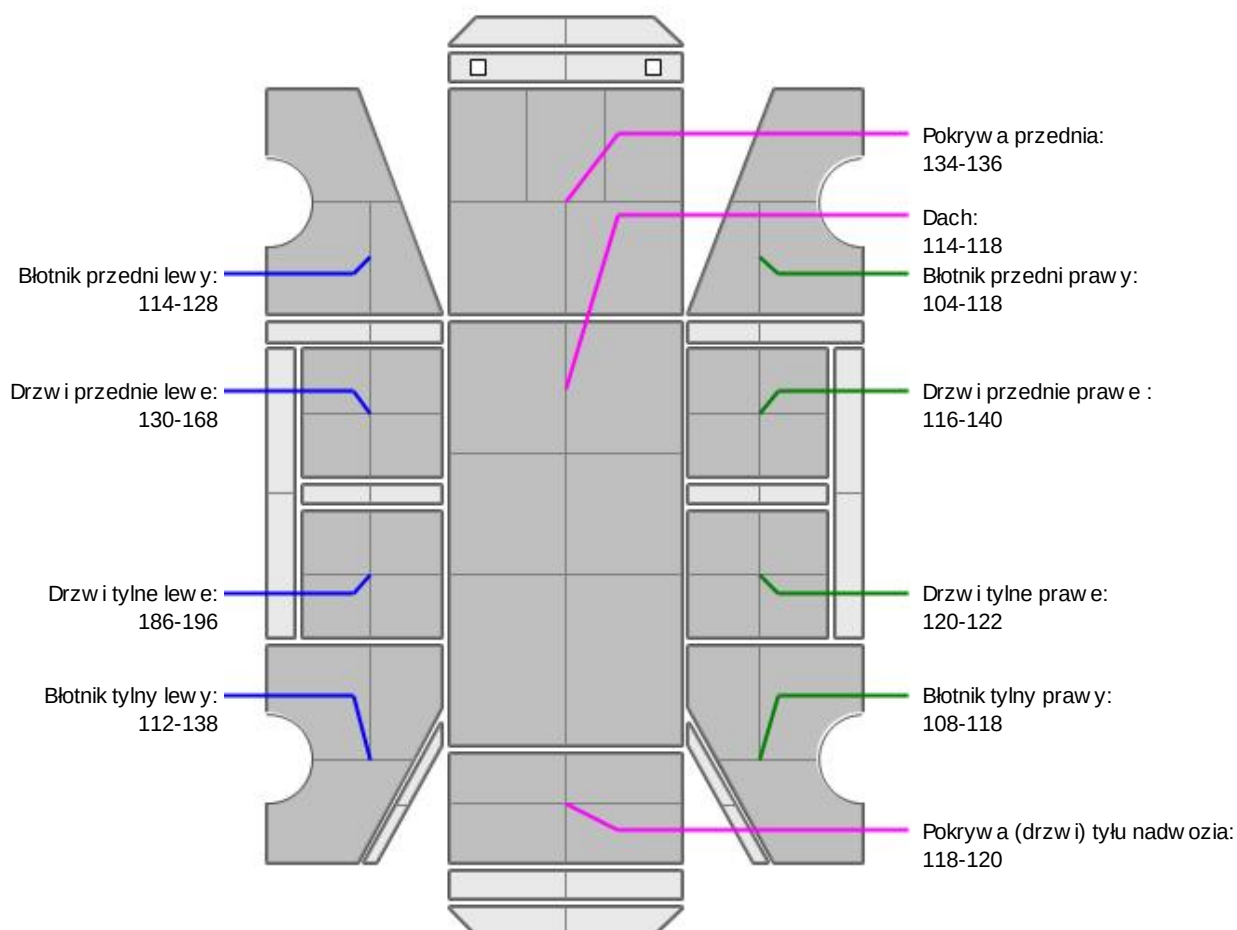
## NADWOZIE – Opis powłoki lakierowej

| L.p. | Nazwa elementu | L / P | Grubość powłoki [μm] | Opis |
| 1 | Pokrywa przednia | | 134-136 | |
| 2 | Dach | | 114-118 | |
| 3 | Błotnik przedni | L | 114-128 | |
| 4 | Drzwi przednie | L | 130-168 | |
| 5 | Drzwi tylne | L | 186-196 | |
| 6 | Błotnik tylny | L | 112-138 | |
| 7 | Błotnik przedni | P | 104-118 | |
| 8 | Drzwi przednie | P | 116-140 | |
| 9 | Drzwi tylne | P | 120-122 | |
| 10 | Błotnik tylny | P | 108-118 | |
| 11 | Pokrywa (drzwi) tyłu nadwozia | | 118-120 | |

Podane przedziały grubości powłoki lakierowej poszczególnych elementów dotyczą wyłącznie punktów pomiarowych, tj. trzech wybranych miejsc na danym elemencie nadwozia. Nie oznacza to, że w pozostałych obszarach danego elementu grubość powłoki jest jednakowa ani że nie może wykroczyć poza wskazane zakresy. Pomiary wykonano urządzeniem będącym w posiadaniu rzeczoznawcy. Pomiar wykonany innym przyrządem może się różnić.
