Nr zlecenia: 38/24/07/2026/CarArena STANDARD

## Wycena wartości

Zadanie: Określenie wartości rynkowej pojazdu

| DANE IDENTYFIKACYJNE POJAZDU | | Dane: [O] VII-2026 | |
|---|---|---|---|
| Model pojazdu: | Rio 1.2 LPG MR`17 E6 | Nr Info-Ekspert: | 052-01418 |

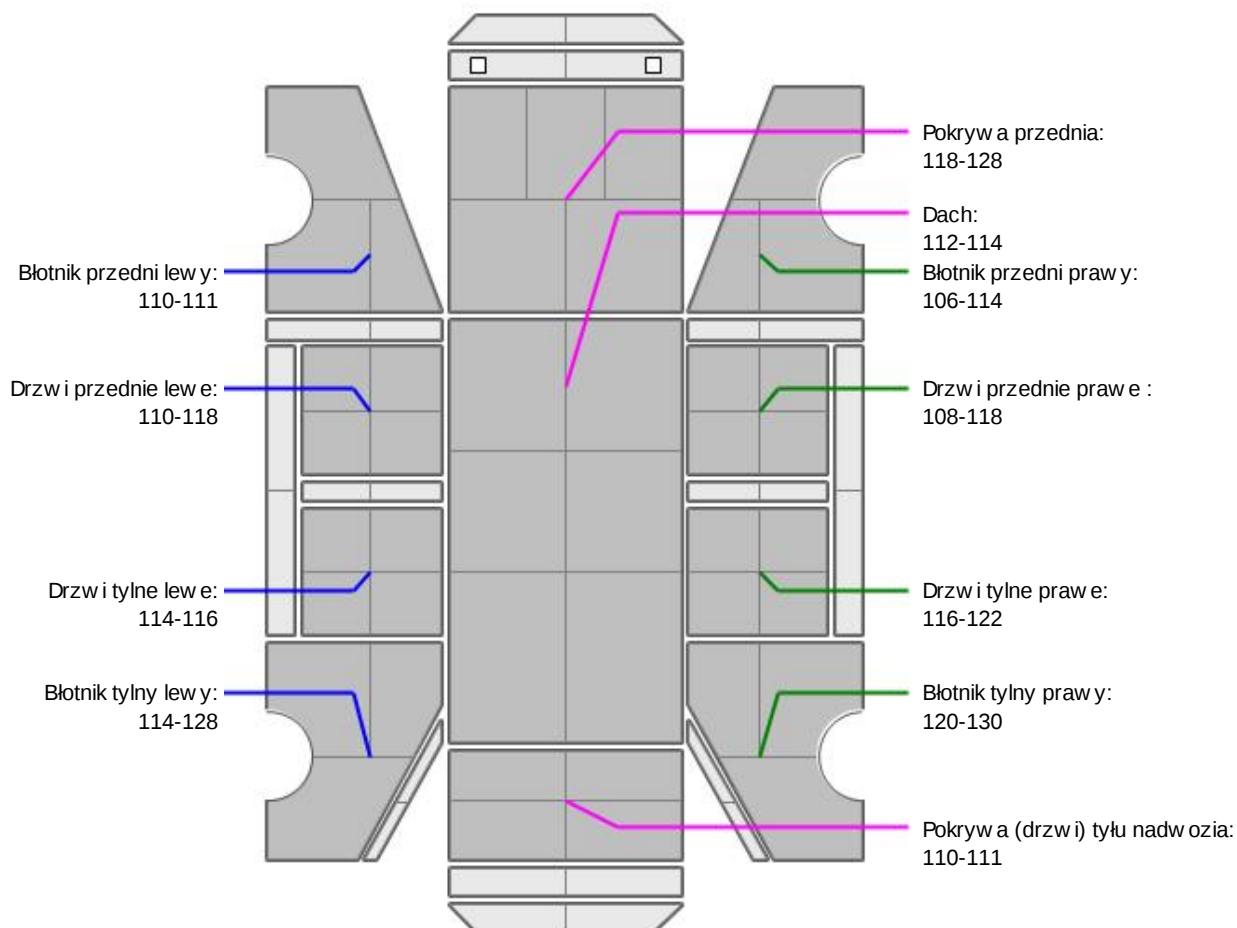
### NADWOZIE – Opis powłoki lakierowej

| L.p. | Nazwa elementu | L / P | Grubość powłoki [µm] | Opis |
| 1 | Pokrywa przednia | | 118-128 | |
| 2 | Dach | | 112-114 | |
| 3 | Błotnik przedni | L | 110-111 | |
| 4 | Drzwi przednie | L | 110-118 | |
| 5 | Drzwi tylne | L | 114-116 | |
| 6 | Błotnik tylny | L | 114-128 | |
| 7 | Błotnik przedni | P | 106-114 | |
| 8 | Drzwi przednie | P | 108-118 | |
| 9 | Drzwi tylne | P | 116-122 | |
| 10 | Błotnik tylny | P | 120-130 | |
| 11 | Pokrywa (drzwi) tyłu nadwozia | | 110-111 | |

Podane przedziały grubości powłoki lakierowej poszczególnych elementów dotyczą wyłącznie punktów pomiarowych, tj. trzech wybranych miejsc na danym elemencie nadwozia. Nie oznacza to, że w pozostałych obszarach danego elementu grubość powłoki jest jednakowa ani że nie może wykroczyć poza wskazane zakresy. Pomiary wykonano urządzeniem będącym w posiadaniu rzeczoznawcy. Pomiar wykonany innym przyrządem może się różnić.
