Nr zlecenia: 39/24/07/2026/CarArena STANDARD

## Wycena wartości

Zadanie: Określenie wartości rynkowej pojazdu

| DANE IDENTYFIKACYJNE POJAZDU | | Dane: [O] VII-2026 | |
|---|---|---|---|
| Marka: | KIA | Nr rejestracyjny: | DW1AX29 |

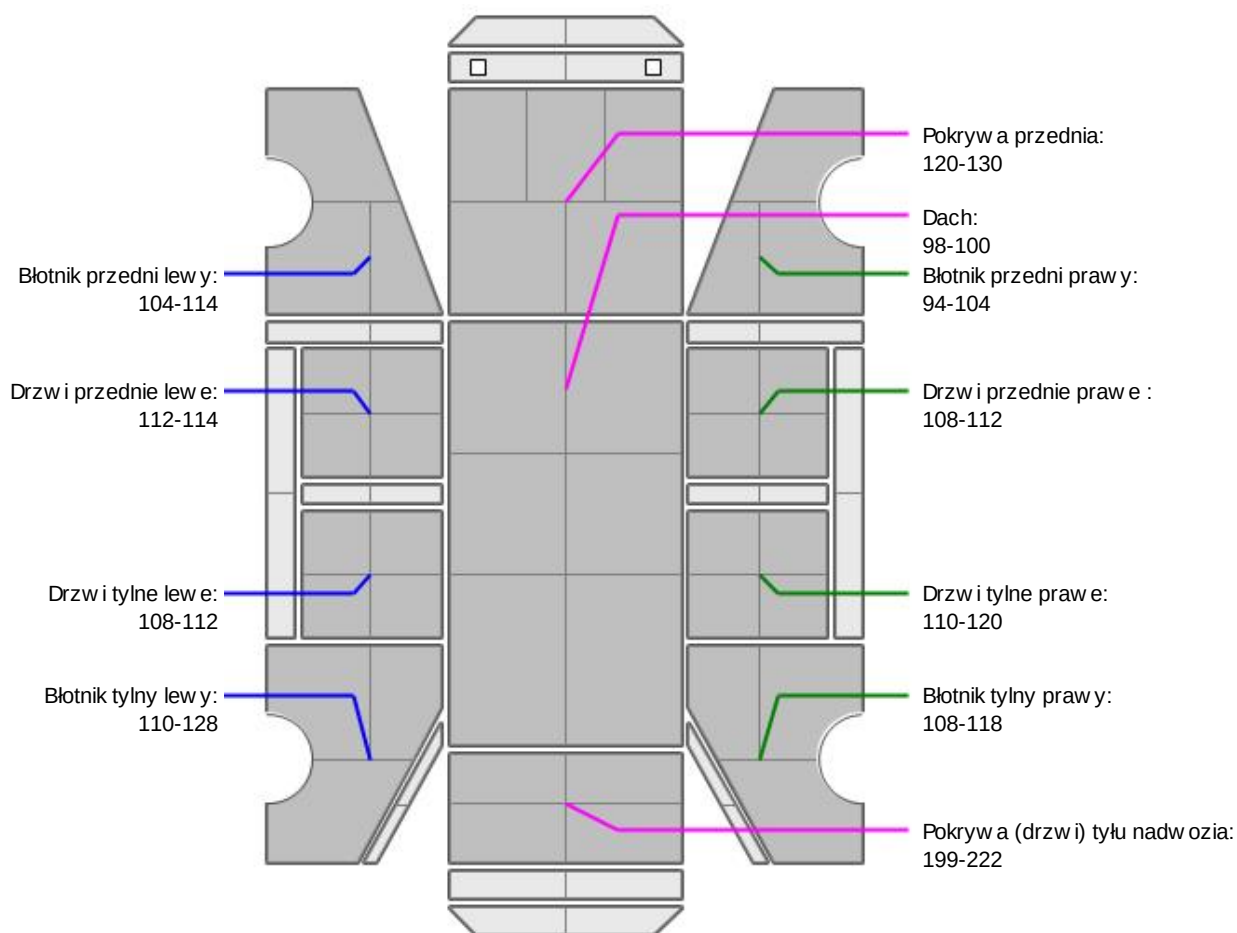
## NADWOZIE – Opis powłoki lakierowej

| L.p. | Nazwa elementu | L / P | Grubość powłoki<br>[μm] | Opis |
| 1 | Pokrywa przednia | | 120-130 | |
| 2 | Dach | | 98-100 | |
| 3 | Błotnik przedni | L | 104-114 | |
| 4 | Drzwi przednie | L | 112-114 | |
| 5 | Drzwi tylne | L | 108-112 | |
| 6 | Błotnik tylny | L | 110-128 | |
| 7 | Błotnik przedni | P | 94-104 | |
| 8 | Drzwi przednie | P | 108-112 | |
| 9 | Drzwi tylne | P | 110-120 | |
| 10 | Błotnik tylny | P | 108-118 | |
| 11 | Pokrywa (drzwi) tyłu nadwozia | | 199-222 | |

Podane przedziały grubości powłoki lakierowej poszczególnych elementów dotyczą wyłącznie punktów pomiarowych, tj. trzech wybranych miejsc na danym elemencie nadwozia. Nie oznacza to, że w pozostałych obszarach danego elementu grubość powłoki jest jednakowa ani że nie może wykroczyć poza wskazane zakresy. Pomiary wykonano urządzeniem będącym w posiadaniu rzeczoznawcy. Pomiar wykonany innym przyrządem może się różnić.
