## Raport z oględzin pojazdu

| Numer raportu | 11895/6/26-15201 | Data raportu | 14-06-2026 |

| Marka, model | OPEL Astra V Sports Tourer 1... |

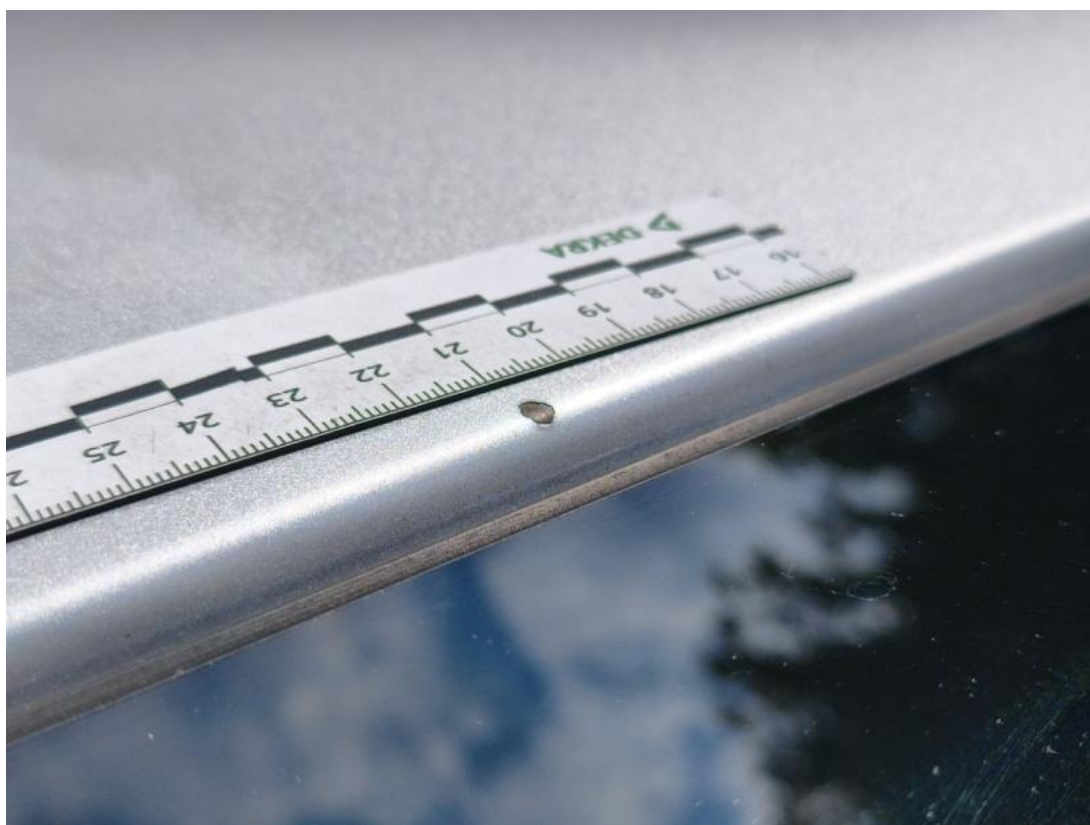
**Fot. 68**  
Dach - zdjęcie poglądowe 1
