## Ocena stanu technicznego pojazdu

| | <b>VOLVO, XC60, Core AWD</b> | | | | KOM |
| WD4118R | YV1UZX5V7P1335097 | | 28-02-2023/2023 | 24-02-2028 | grafitowy/2-warstwowy metalizowany |

**Data oględzin:** 26-03-2026

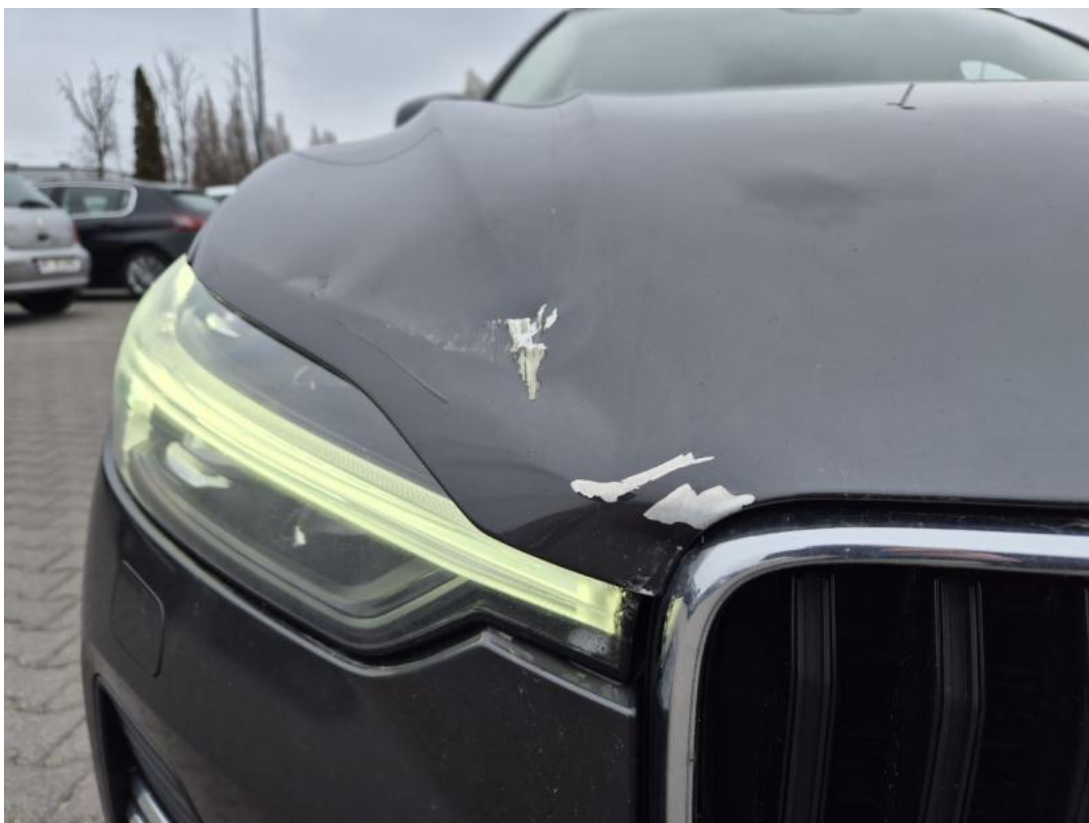
**Fot. 39**

Pokrywa komory silnika - zdjęcie poglądowe 1

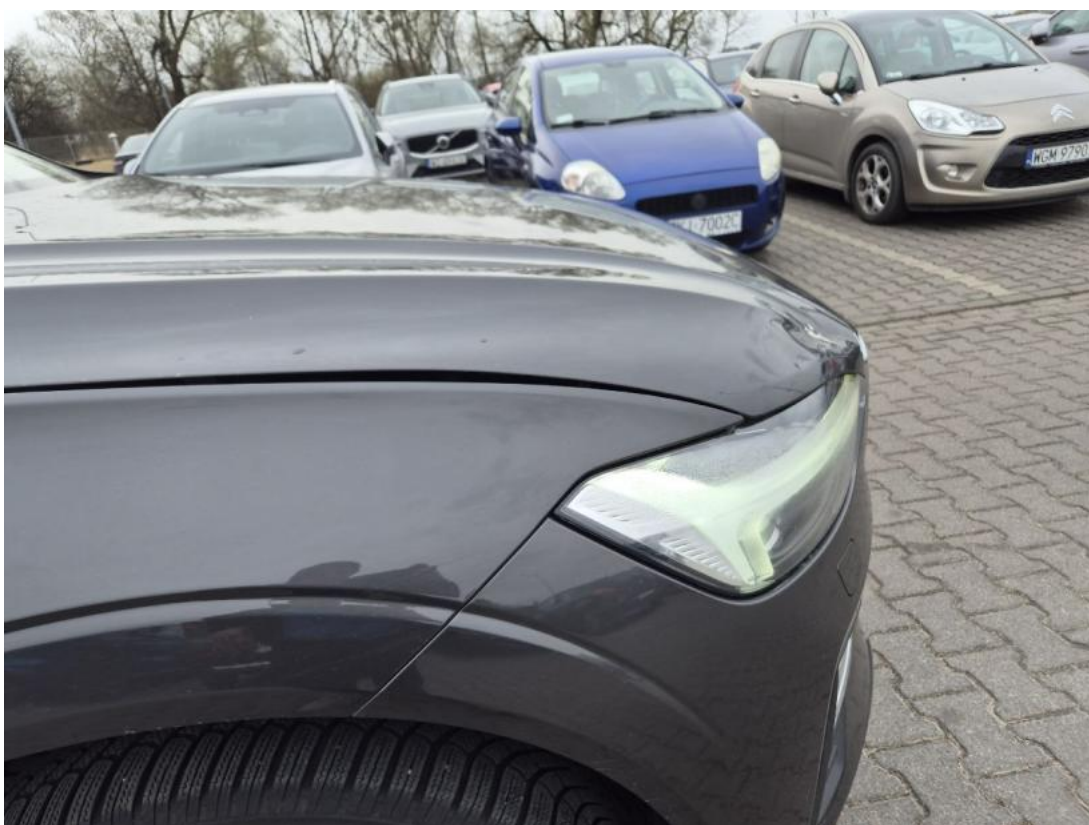
**Fot. 40**

Pokrywa komory silnika - zdjęcie poglądowe 2

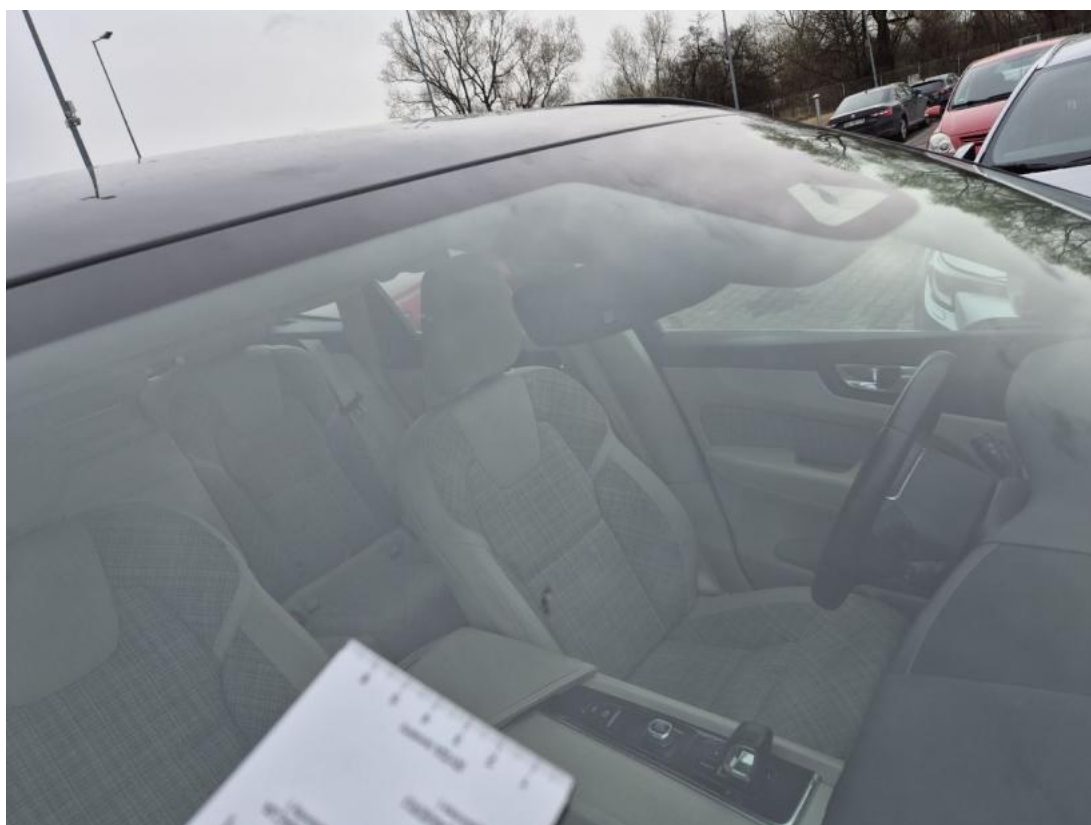
**Fot. 42**

| Poz. | Nazwa części | Nr katalogowy | Opis uszkodzenia | NS [%] |
|---|---|---|---|---|
| 2 | Szyba PRZ | | pęknięcie | |

Szyba czołowa - zdjęcie poglądowe 1

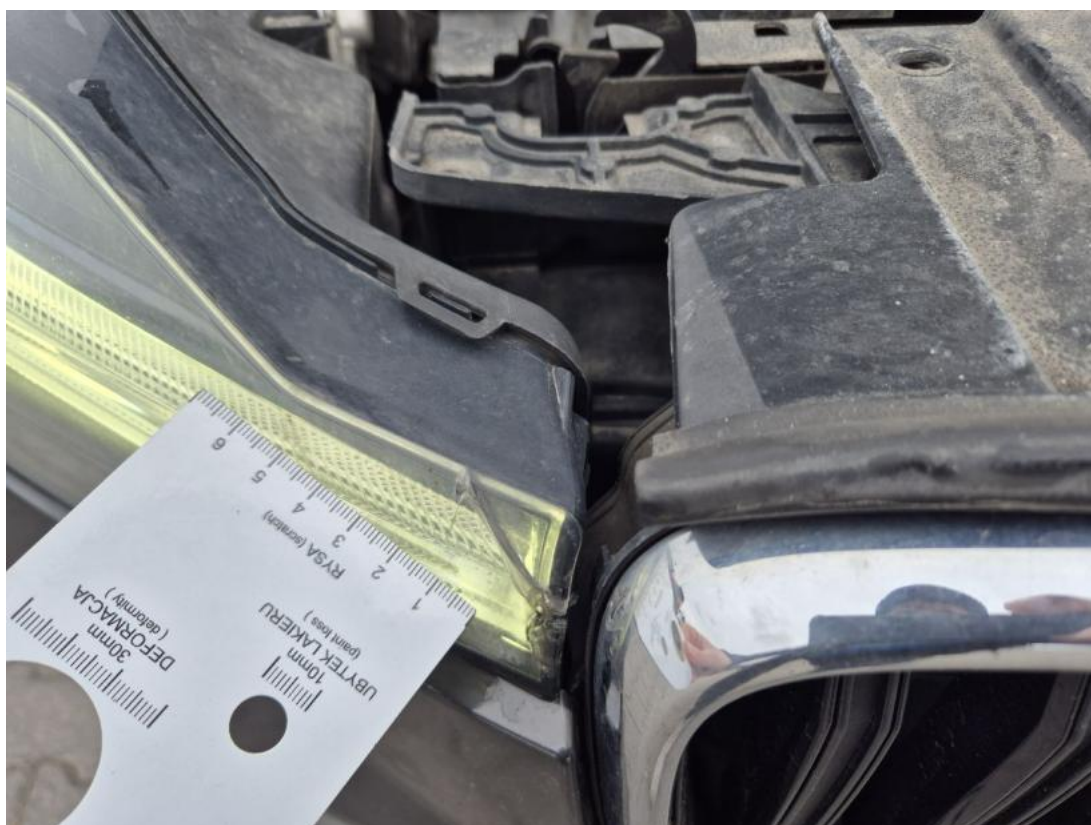
**Fot. 44**

| Poz. | Nazwa części | Nr katalogowy | Opis uszkodzenia | NS [%] |
|---|---|---|---|---|
| 1 | Reflektor PP | | pęknięcie | |

Reflektor P - zdjęcie poglądowe 1
