## Raport z oględzin pojazdu

| Numer raportu | 219373/5/26-11401 | Data raportu | 22-05-2026 |

| Marka, model | HYUNDAI i30 20-24 |
| Numer rejestracyjny | WD8422S |

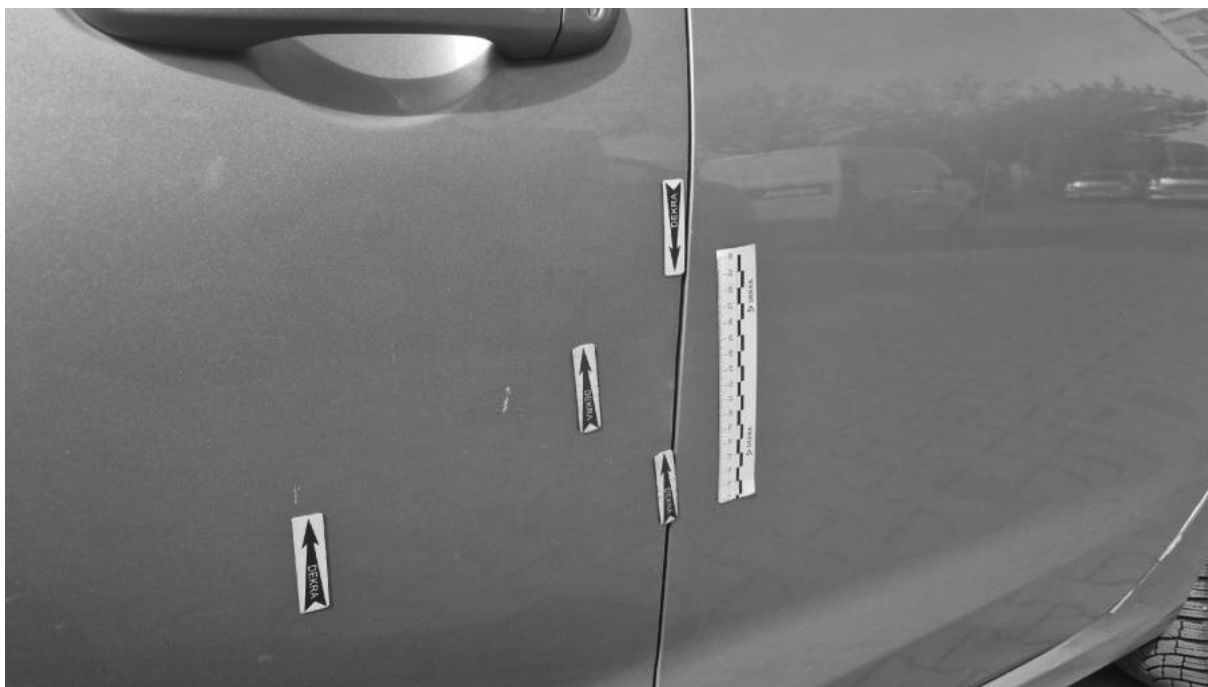
**Fot. 54**

| Poz. | Nazwa pozycji | Opis uszkodzeń | Kwalifik. | Naprawa [rbg] |
|---|---|---|---|---|
| 2 | Drzwi przednie (nieuzbrojone) L | rysa/odprysk, wgniecenie/odkształcenie | NA | 0.8 |

Drzwi przed L - zdjęcie poglądowe 1
